การวิบัติของโครงสร้าง  
STRUCTURE FAILURES

โครงการพิเศษนี้เป็นส่วนหนึ่งของการศึกษาคตามหลักสูตรปริญญาตรีวิศวกรรมศาสตรบัณฑิต-

หัวข้อโครงการพิเศษ การวิบัติของโครงสร้าง  
STRUCTURE FAILURES  
นักศึกษา นายกุลประเสริฐ วงหาญ รหัสประจำตัว 34101028  
นายชัยเชษฐ์ แดงหอม รหัสประจำตัว 34102084  
หลักสูตร วิศวกรรมศาสตรบัณฑิต สาขาวิชา วิศวกรรมการก่อสร้าง  
ภาควิชา วิศวกรรมโยธา  
อาจารย์ที่ปรึกษา อ. สุวัฒน์ ธีรเศรษฐ์

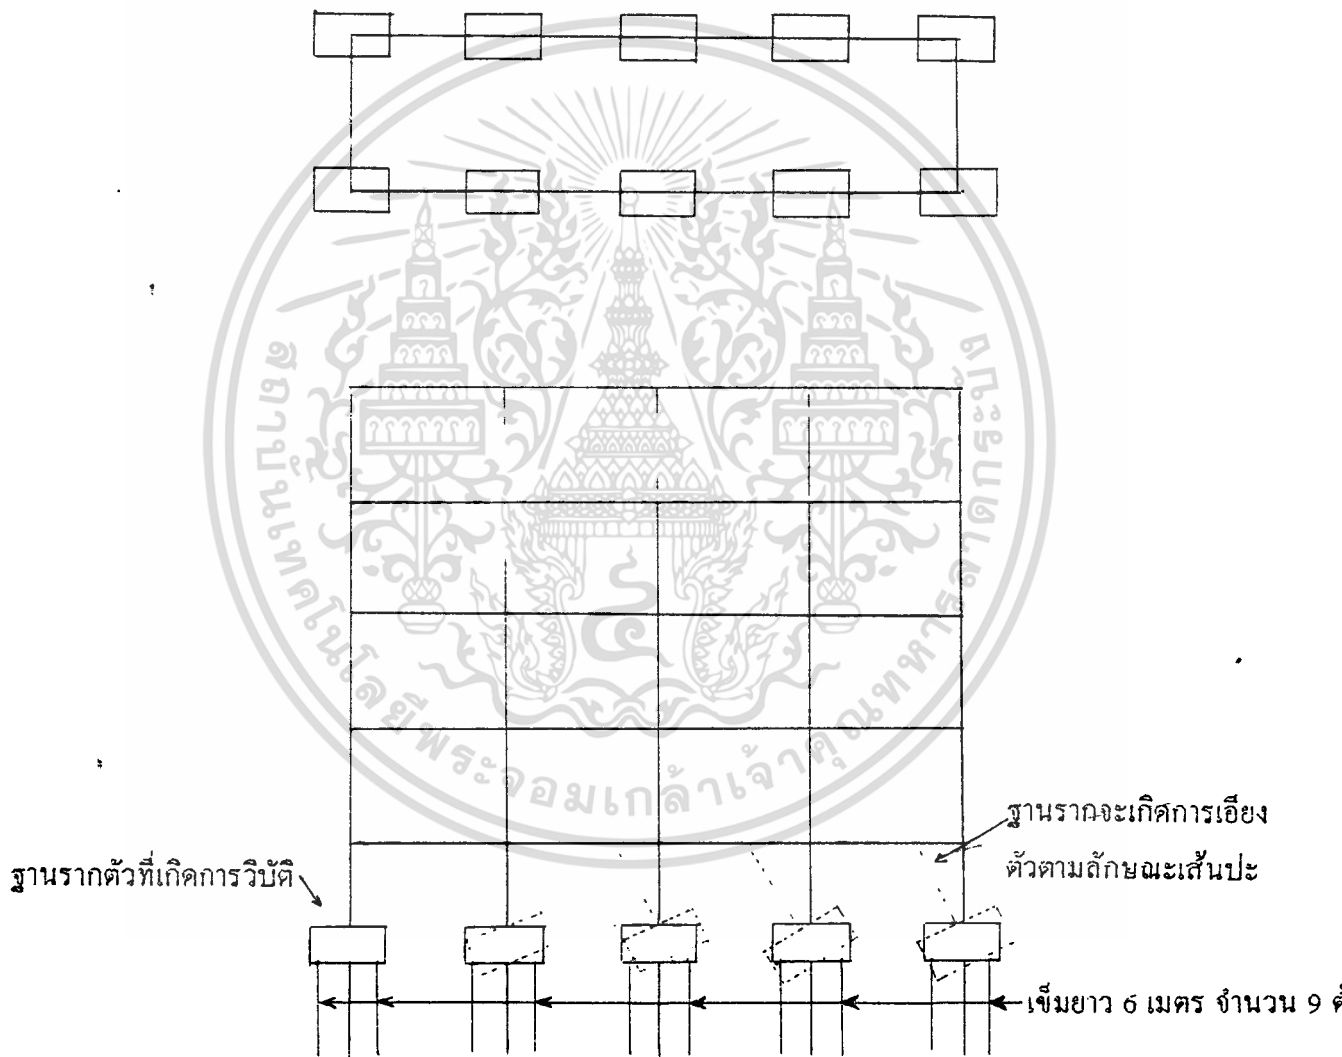
จากรูปที่ 2.1.3 ภาพแปลนของอาคาร การวิบัติจะเกิดขึ้นกับฐานรากตัวซ้ายสุดที่ได้ตอกเข็มลงไปในห้องรองสวนซึ่งเป็นดินค่อนข้างอ่อนทำให้ฐานรากเกิดการทรุดตัวอย่างรวดเร็วเนื่องจากเข็มรับน้ำหนักแบบ friction และดึงฐานรากตัวอื่นจึงเป็นสาเหตุให้อาคารดังกล่าวเกิดการถล่มลงมา

รูปที่ 2.1.3: แสดงภาพแปลนและภาพค้ำข้าง และลักษณะการวิบัติของอาคาร

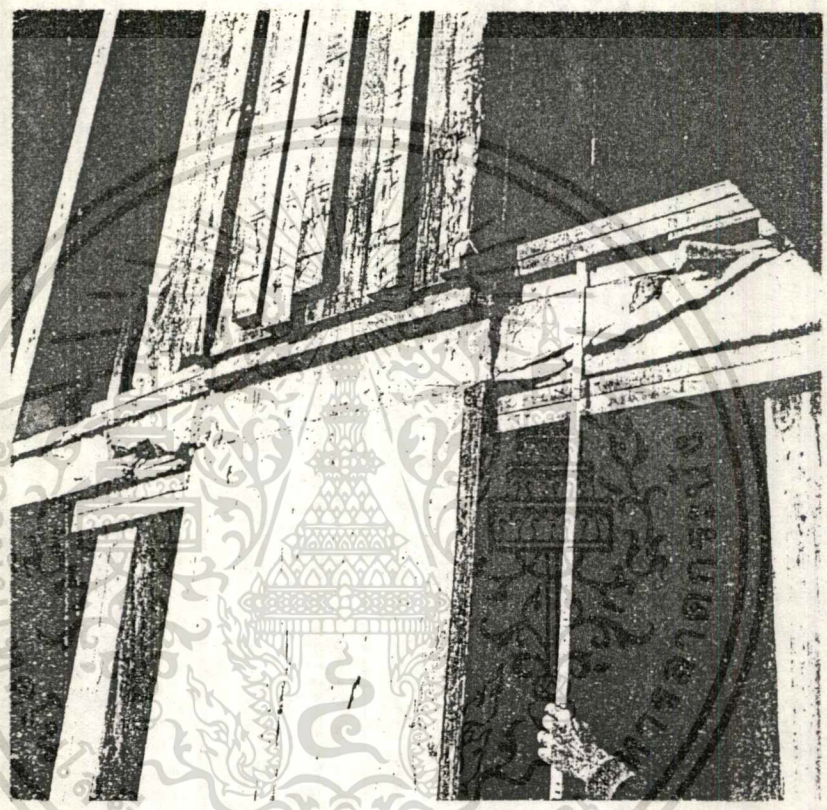
พื้นบริเวณที่มีรอยร้าว แต่ละชั้นได้รับการทดสอบการรับน้ำหนักบรรทุกเท่ากับน้ำหนักบรรทุกสูงสุด ซึ่งพื้นจะเกิดการพังหลังจากเริ่มบรรทุกน้ำหนักประมาณ 22 ซม. (สั้นกว่าเวลาที่กำหนดใน ACI 318 คือ 24 ชั่วโมง ) รอยแตกแยกจาก punching shear แสดงให้เห็นดังรูปที่ 2.2.33

รูปที่ 2.2.33 การวิบัติเนื่องจาก punching shear ที่เสารอบนอกของอาคาร หลังจากมีการทดสอบรับน้ำหนักเต็มที่เป็นเวลา 22 ชั่วโมง

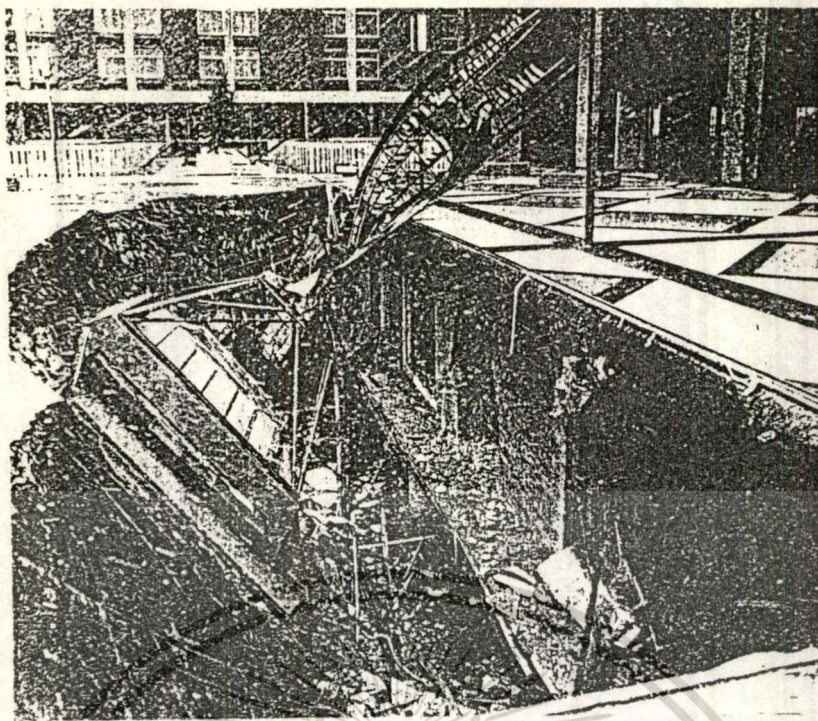
1. เกิดจากการที่ขาดการเสริมเหล็กที่บ่ารองรับบริเวณรอยต่อที่เพียงพอ และการลดความหนาของบ่าดังกล่าว

รูปที่ 2.2.41 แสดงภาพการวิบัติของพื้นลานจอดรถที่อยู่ระดับเดียวกับลานพลาซ่า

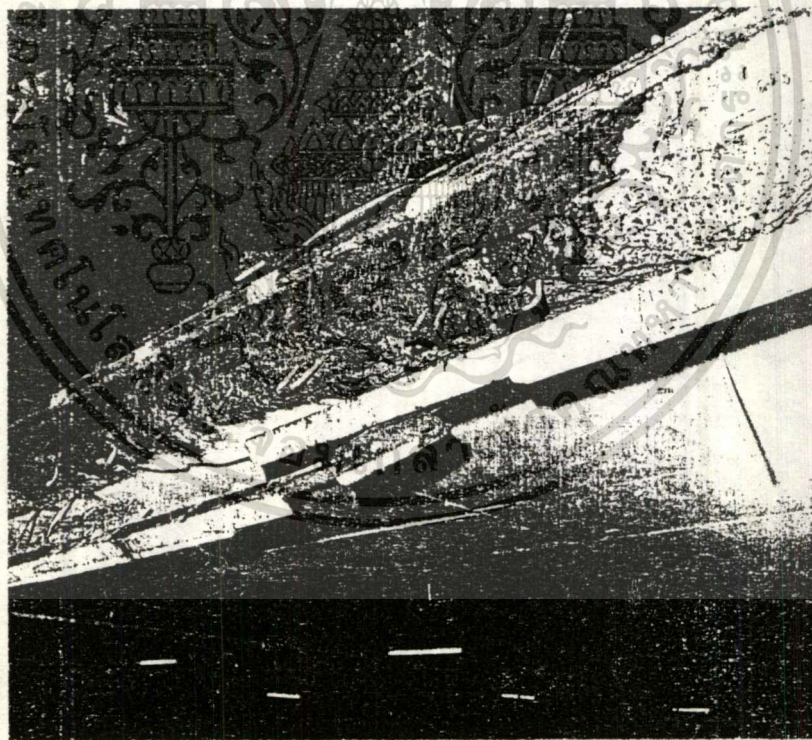
รูปที่ 2.2.42 แสดงตำแหน่งของเหล็กยึด(dowel bar)ที่อยู่ต่ำมากและเหล็กฉาก

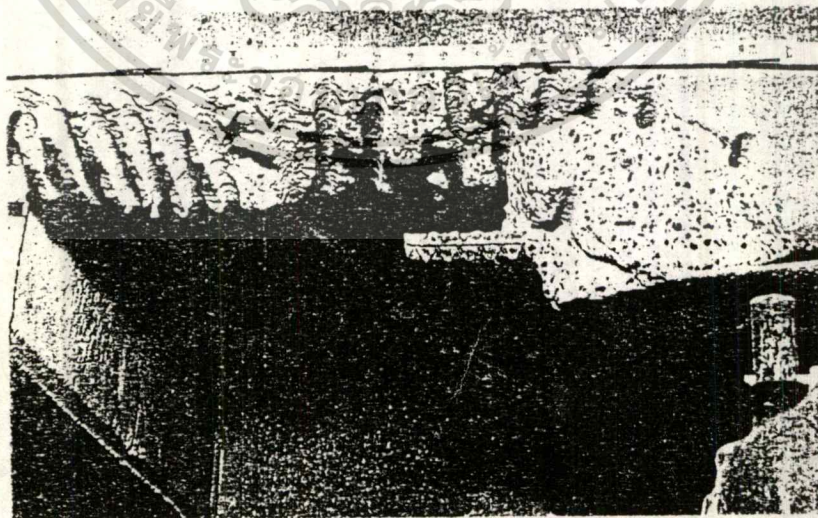
รูปที่ 2.2.48 จากการทุบคอนกรีตบริเวณรอยร้าวพบว่าเหล็กเสริมขาดความต่อเนื่อง

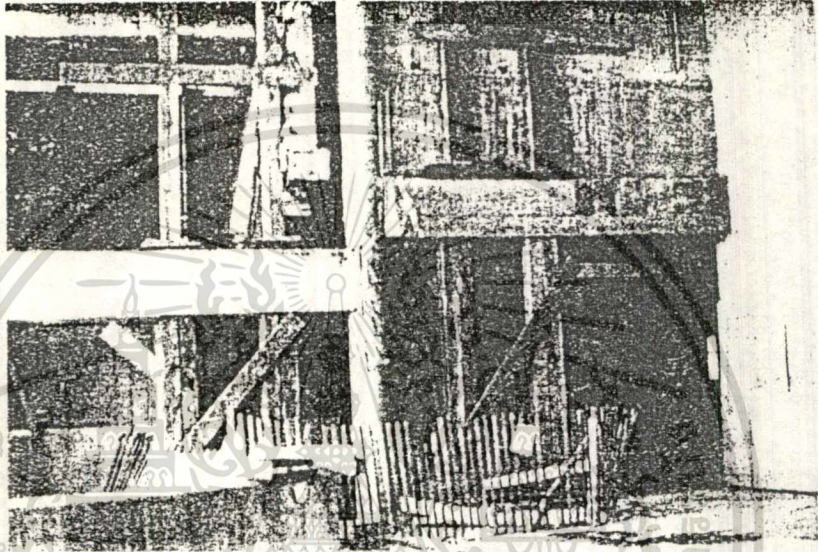
การวิบัติที่เกิดขึ้นกับเสาของอาคารในวิทยาลัย Nassau County ใน นิวยอร์ก ซึ่งได้เกิดรอยร้าวที่เสาคอนกรีตกลม(รูปที่ 2.2.51 และ 2.2.52 )บริเวณค้ำกล่าวเกิดรอยร้าวในแนวตั้ง 3 แห่งด้วยกัน ซึ่งเกิดขึ้นระหว่างคานขนาดใหญ่ ในแนวราบมีต่อกับเสา และสิ้นสุดที่เสานี้ด้วย

รูปที่ 2.2.51 ภาพโดยที่ไปของบริเวณที่เกิดรอยร้าวในเสา

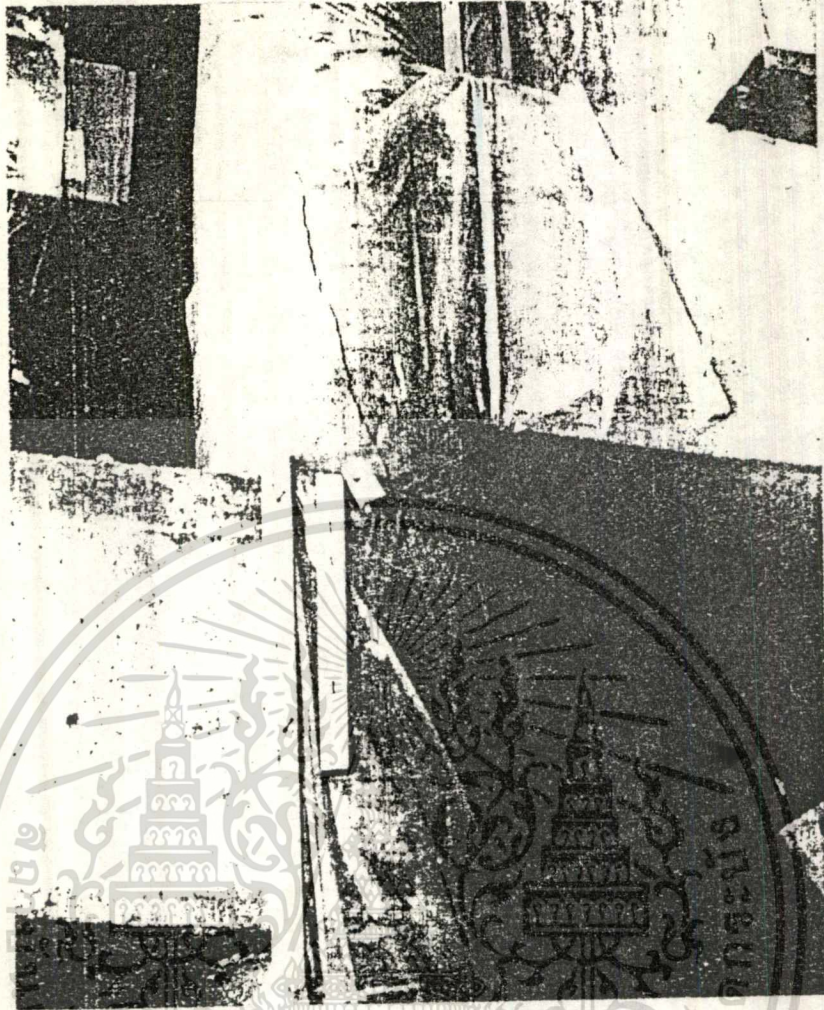
2. จากการสำรวจภาคสนามโดยใช้ pachometer ได้แสดงให้เห็นถึงเสาที่แตกร้าวดังกล่าว ไม่มีการเสริมเหล็กปลอกในช่วงเสาระหว่างคานทั้งสองด้าน (รูปที่ 2.2.53 ) ดังนั้นจึงไม่น่าแปลกใจที่ไม่มี การต้านทานแรงดึงที่ตำแหน่งที่เกิดรอยร้าว

รูปที่ 2.2.52 ภาพขยายของบริเวณที่เกิดรอยร้าวในเสา

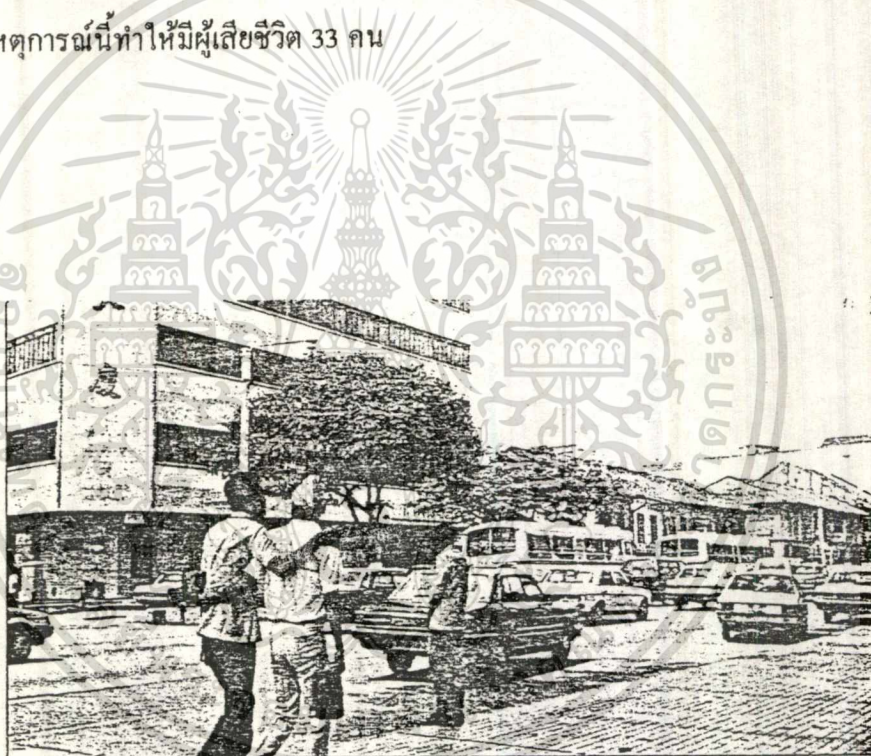
จากการค้นหาสาเหตุของการวิบัติ ได้พบว่าได้เกิดการแตกร้าวขึ้นในเสาคอนกรีตชั้นล่างมาแล้วเป็นเวลาแรมปี ก่อนการวิบัติ ซึ่งรอยแตกร้าวนี้จะค่อย ๆ เพิ่มมากขึ้นและเปิดกว้างขึ้นเรื่อย ๆ เจ้าของอาคารได้แก้ปัญหาดังกล่าวด้วยการสกัดคอนกรีตบริเวณรอบตัว แล้วฉาบปูนปิดรอยร้าวไปชั่วคราว โดยไม่ได้ปรึกษาวิศวกรแต่อย่างใด รอยร้าวเหล่านี้จะปรากฏและขยายตัวสู่เสามากด้นขึ้นรวมทั้งยังขยายเข้าสู่คานและผนังทั่ว ๆ ไป และเนื่องจากการเปลี่ยนรูปร่างของโครงสร้างดังกล่าวรวมไปถึงการตีตัวและการหดตัวของเสาบางต้น ในที่สุดก็ได้มีเสียงถันเกิดขึ้น(แสดงว่าเสาเกิดการวิบัติก่อน)บริเวณชั้นที่ 2 มุมหนึ่งของอาคารในวันที่ 14 มีนาคม 2529 จากเหตุการณ์นี้ทำให้มีรอยร้าวแตกตามไปมากจนคานตกลง จนในเช้าของวันที่ 15 มีนาคม 2529 เวลาประมาณ 11.45 น. เสาซึ่งไม่สามารถแบกรับแรงนี้ได้ ก็เกิดวิบัติขึ้นและเกิดอย่างต่อเนื่องไปในเสาดันอื่น ๆ จนอาคารวิบัติลงมาทั้งโครงสร้าง เหตุการณ์นี้ทำให้มีผู้เสียชีวิต 33 คน

รูปที่ 2.2.57 แสดงสภาพของอาคารก่อนการวิบัติประมาณ 24 ชั่วโมง

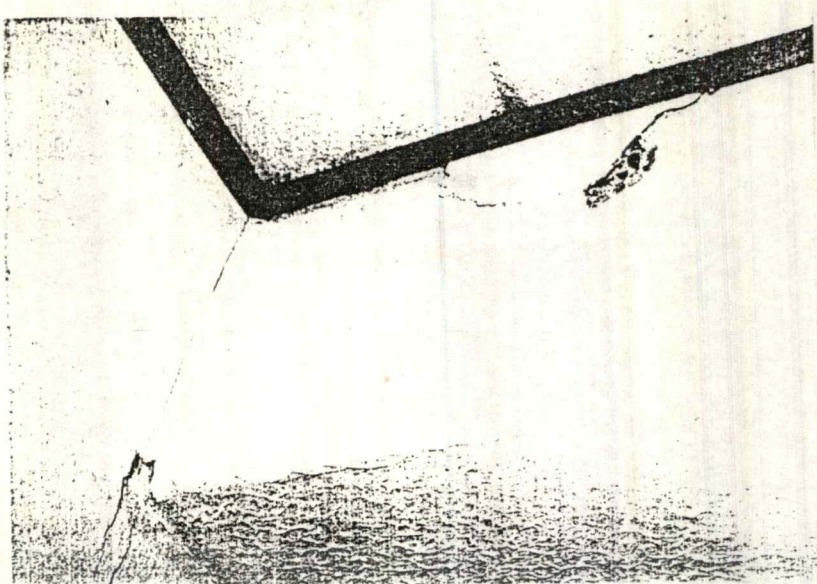
รูปที่ 2.2.67 การรุดรอนของคอนกรีตที่ผิวด้านบนของคาน  
เนื่องจากน้ำหนักที่กดทับที่ขอบคาน

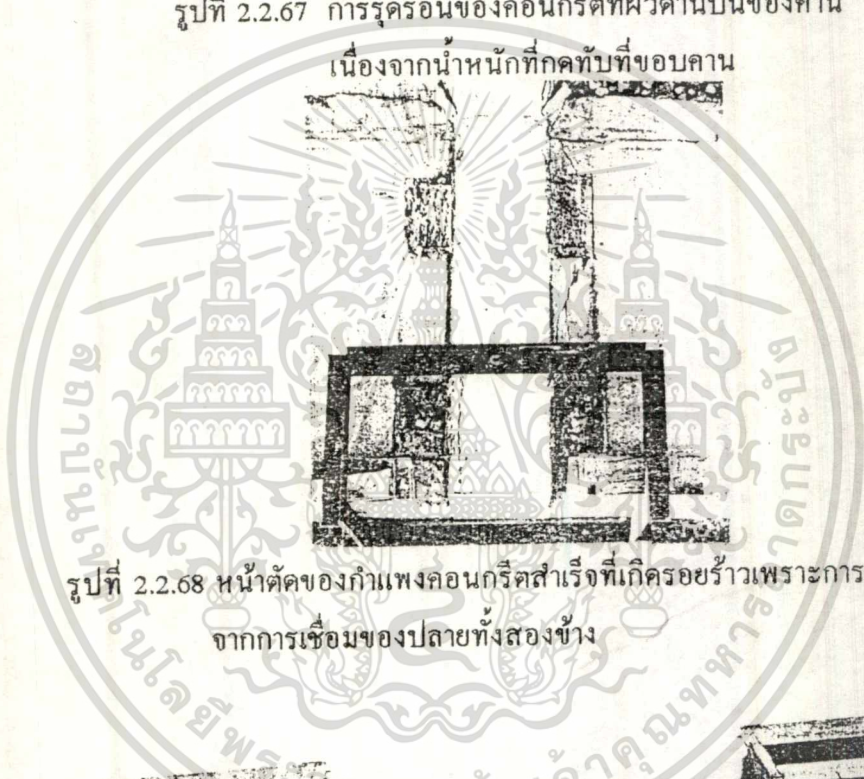
ที่หลังคากำแพงสำเร็จรูป(precast parapet) ซึ่งเชื่อมที่ปลายทำให้หน้าตัดถูกจำกัดและจำกัดการเคลื่อนที่ซึ่งทำให้เกิดหน่วยแรงดึงขึ้นเนื่องจาก การหดตัวและการเปลี่ยนอุณหภูมิของคอนกรีต หน่วยแรงดึงดังกล่าวได้เพิ่มมากขึ้นกว่าหน่วยแรงดึงของส่วนกำแพงสำเร็จทำให้เกิดรอยร้าวที่ปลายใกล้รอยต่อ (รูปที่ 2.2.68) ซึ่งกำแพงส่วนหนึ่งได้เกิดรอยร้าวจน โครงสร้างกำแพงไม่สามารถต้านทานแรงลมได้จึงพังลงมา (รูปที่ 2.2.69)

รูปที่ 2.2.68 หน้าตัดของกำแพงคอนกรีตสำเร็จที่เก็ครอยร้าวเพราะการจำกัดเนื่อง  
จากการเชื่อมของปลายทั้งสองข้าง

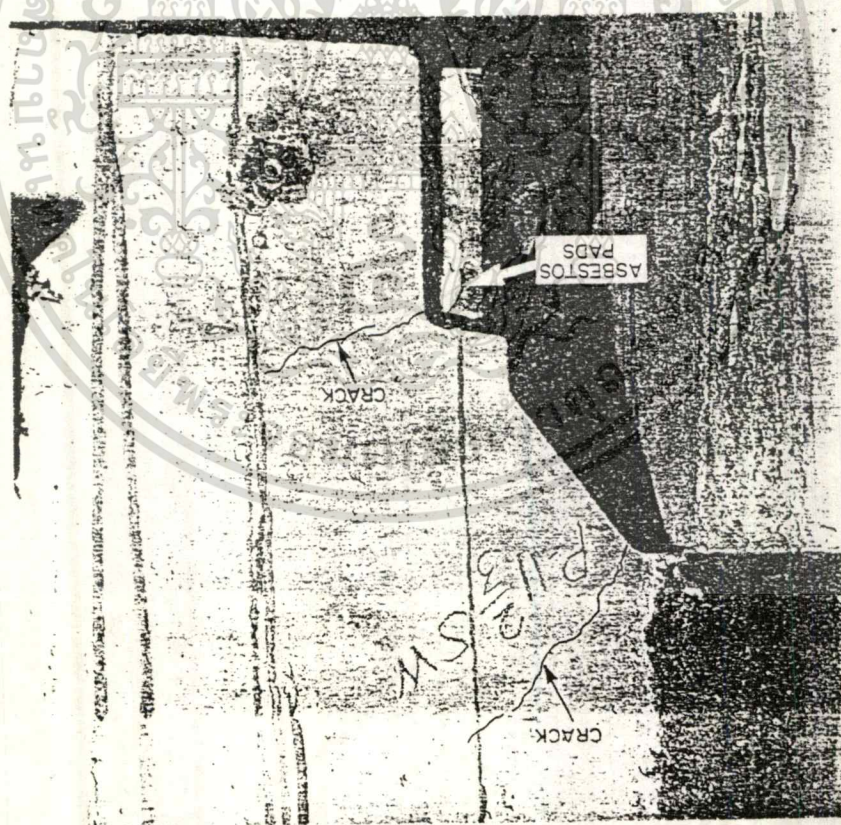
โครงสร้างโรงงานขนาดใหญ่ โดยมีช่วงเสาทั้งสองทิศทางยาว 40 x 44 ฟุต (12 x 13 ม.) คานคอนกรีตอัดแรง (prestressed beam) ได้รองรับไว้ด้วยคานคอนกรีตหล่อสำเร็จ (precast girder) ซึ่งมีบ่าคอนกรีต 3 จุด ยื่นจากคานใหญ่เพื่อรองรับคานเล็กดังกล่าว หลังจากการก่อสร้างเพียงไม่นาน ก็ได้เกิดรอยร้าวขึ้นที่มุมรอยบากของคานและบ่าคอนกรีตส่วนใหญ่ ดังรูปที่ 2.2.70

รูปที่ 2.2.70 รอยร้าวในคานคอนกรีตอัดแรงและที่บ่าคอนกรีตที่รองรับซึ่งเกิดจากการเสริมเหล็กที่มุมไม่เพียงพอและจากการยึดแน่นของ expansion joint

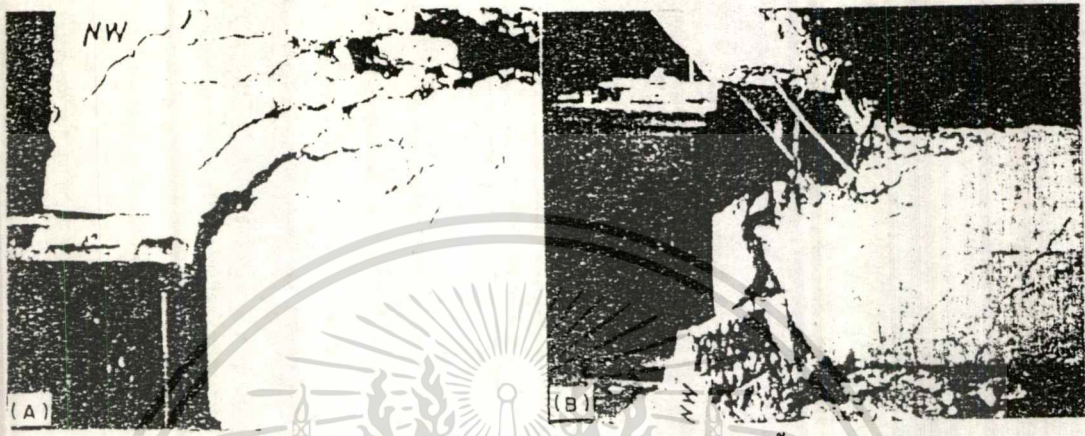
หลังจากการก่อสร้างเพียงไม่นาน ก็ได้เกิดรอยร้าวขึ้นที่ปลายทั้งสองข้างของคานที่ทำการบาก และเมื่อได้ทำการทดสอบ การรับน้ำหนักของคานดังกล่าวในห้องทดลองของมหาวิทยาลัยแห่งหนึ่ง พบว่ารอยร้าวที่เกิดขึ้นในบริเวณรอยบากจะขยายตัวอย่างมากจนทำให้คานวิบัติด้วยน้ำหนักกระทำที่ต่ำกว่าน้ำหนักที่คาดว่าคานจะรับได้จากการออกแบบ (รูปที่ 2.2.85 )

รูปที่ 2.2.85 การทดลองคานซึ่งแสดงให้เห็นรอยร้าวที่เกิดขึ้นและการวิบัติของคาน

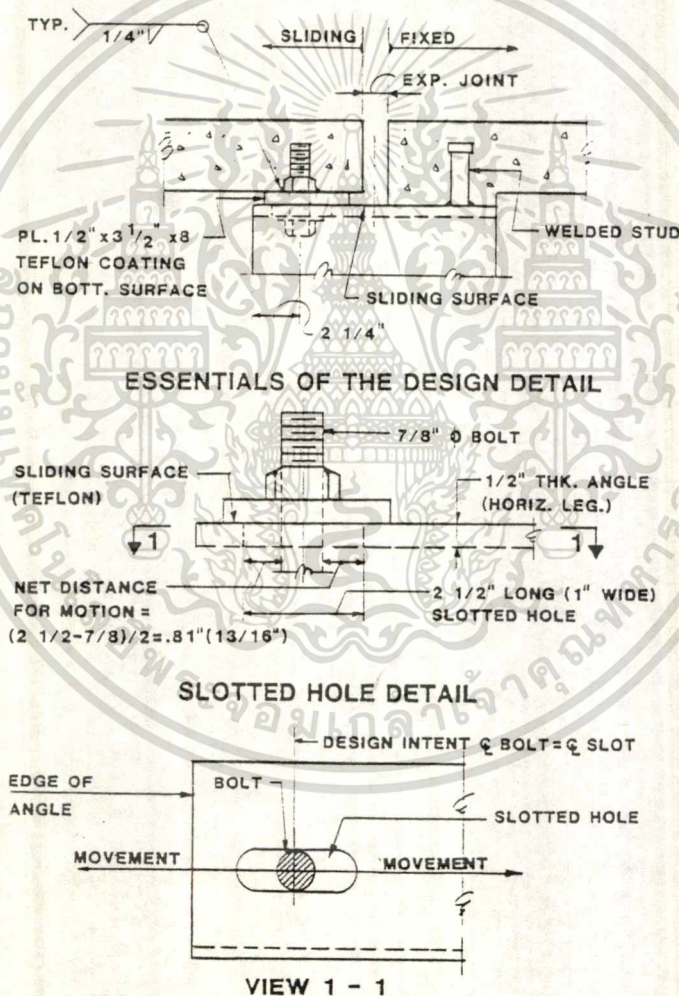
รูปที่ 2.3.12 แบบขยายของรอยต่อเพื่อการขยายตัวของ New York stadium ซึ่งการเคลื่อนตัวถูกจำกัดไว้เพียง 13/16 นิ้ว ซึ่งน้อยเกินไป

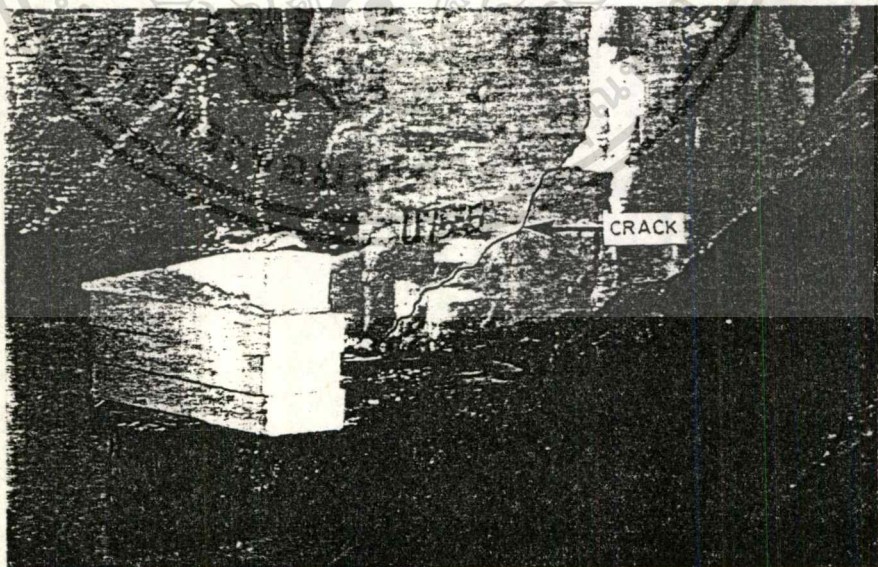
รูปที่ 2.3.14 การยึดแน่นของ expansion joint ทำให้เกิดรอยร้าวในแผ่นพื้นคอนกรีต

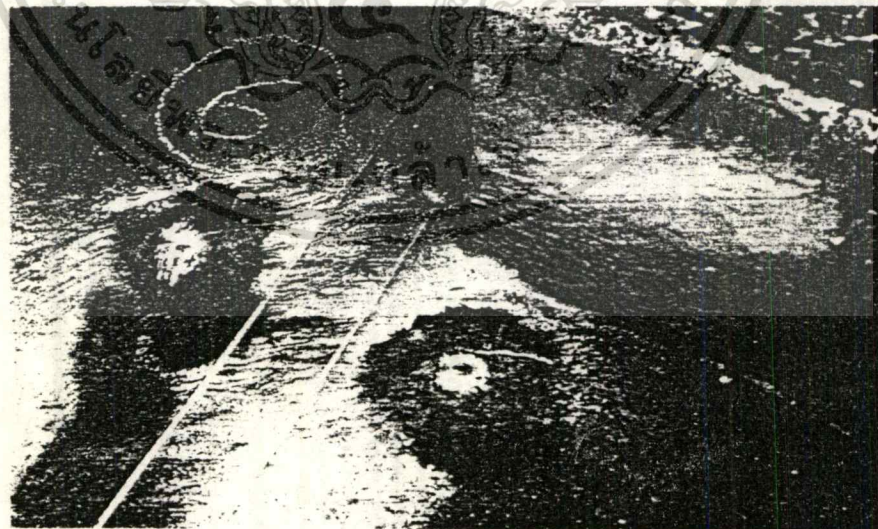
รูปที่ 2.3.16 การเคลื่อนตัวของ gauges ดังกล่าวเป็นเครื่องยืนยันว่ารอยต่อได้ยึดแน่น วิธี  
การซ่อมแซมได้แสดงให้เห็นดังในรูปที่ 2.3.17

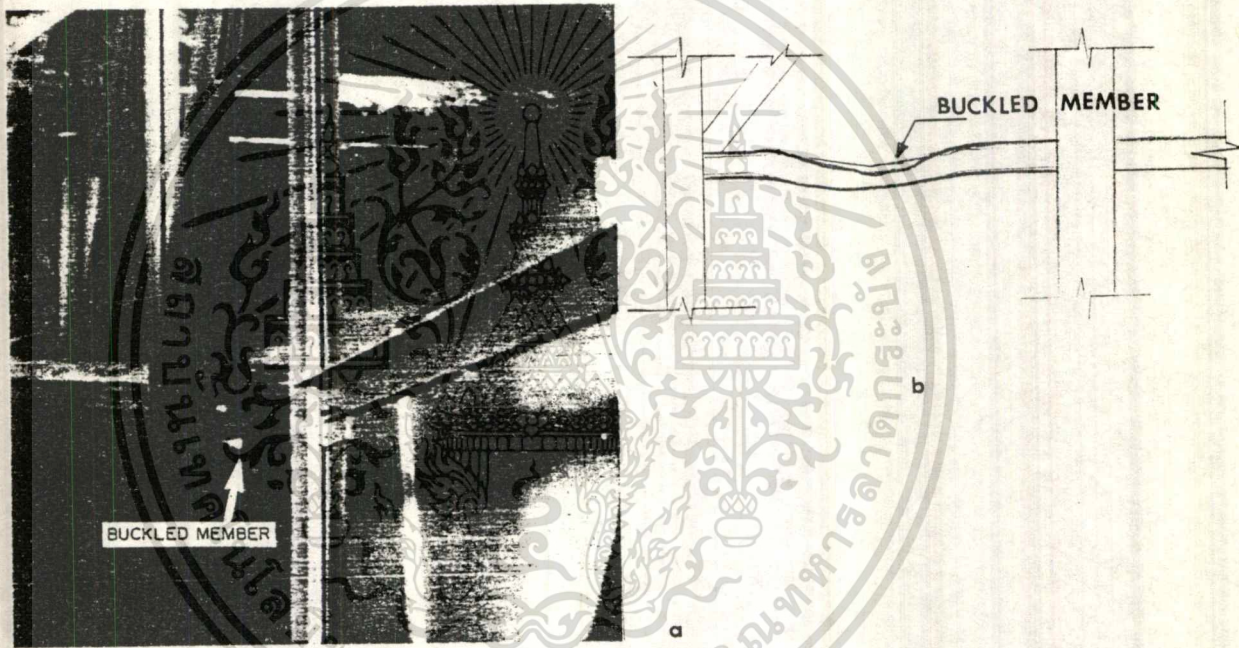
รูปที่ 2.3.21 (a) ส่วนของโครงเหล็กที่เกิดการโก่งงอของ Nassau Coliseum (b)ลักษณะของการ buckling

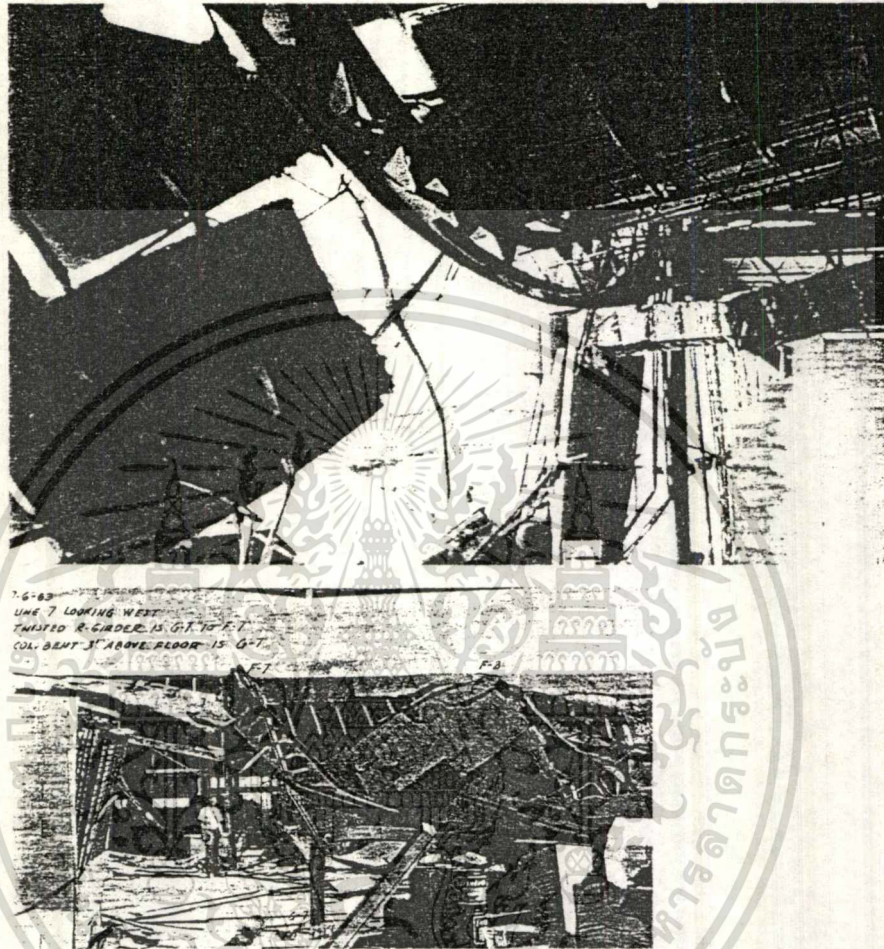
รูป 2.3.24 Castellated girders ซึ่งมีส่วนเอวที่ไม่แข็งแรงซึ่งทำให้เกิดการยุบที่แผ่นเอวและเกิดการ โท้งงอของคาน

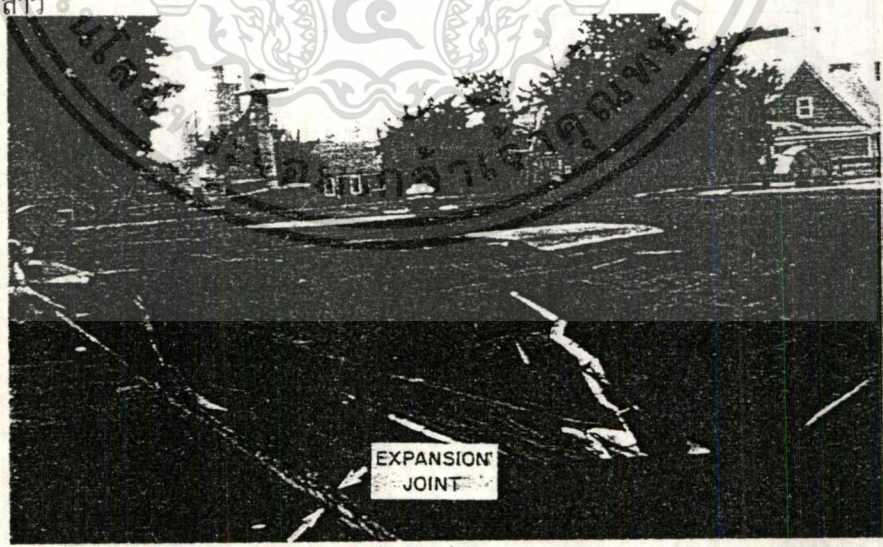
รูปที่ 2.3.25 หลังคาแผ่นเรียบที่วิบัติซึ่งโครงสร้างสามารถเอนตัวได้และการระบายน้ำที่ insufficient ภาพการวิบัติของหลังคาซึ่งเกิดขึ้นถัดจาก expansion joint

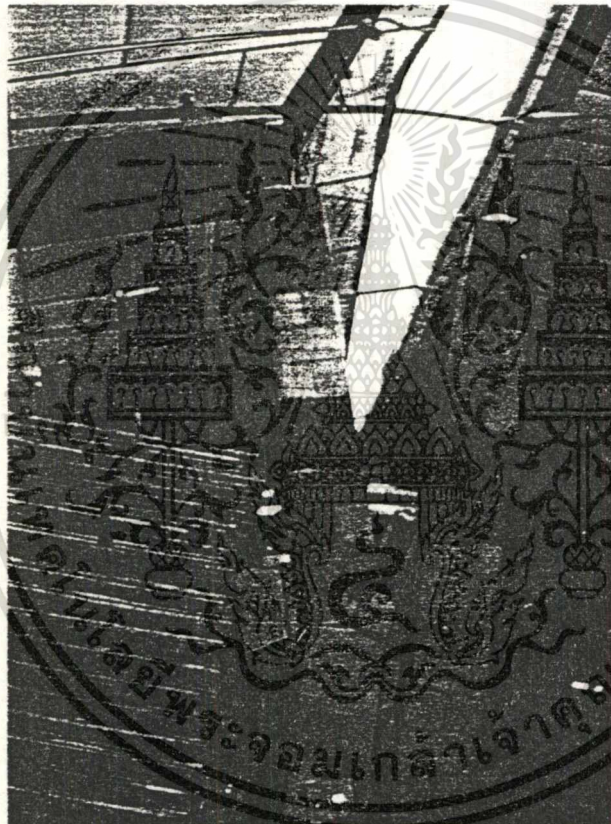
รูปที่ 2.3.26 คานรองรับหลังคาได้เอนตัวเนื่องจากการสะสมของน้ำฝนบนพื้นหลังคา บริเวณ expansion joint ทำให้การค้ำทางข้างไม่สามารถต้านทานได้จึงเกิดการโก่งงอของอกไก่ออกไปทางข้าง

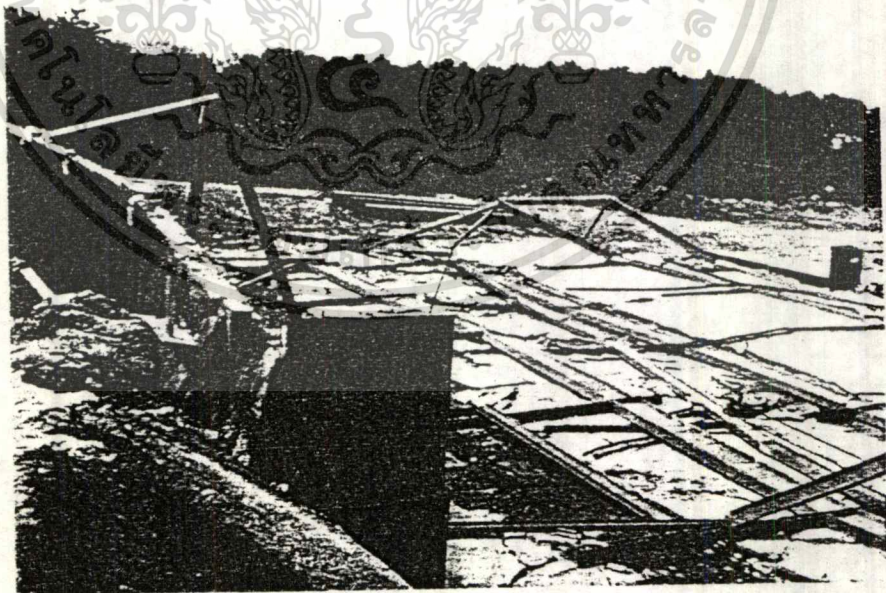
รูปที่ 2.3.32 แสดงอาคารหลังจากพังลงซึ่งแสดงให้เห็นชัดเจนว่ามีการเคลื่อนที่ทางข้าง

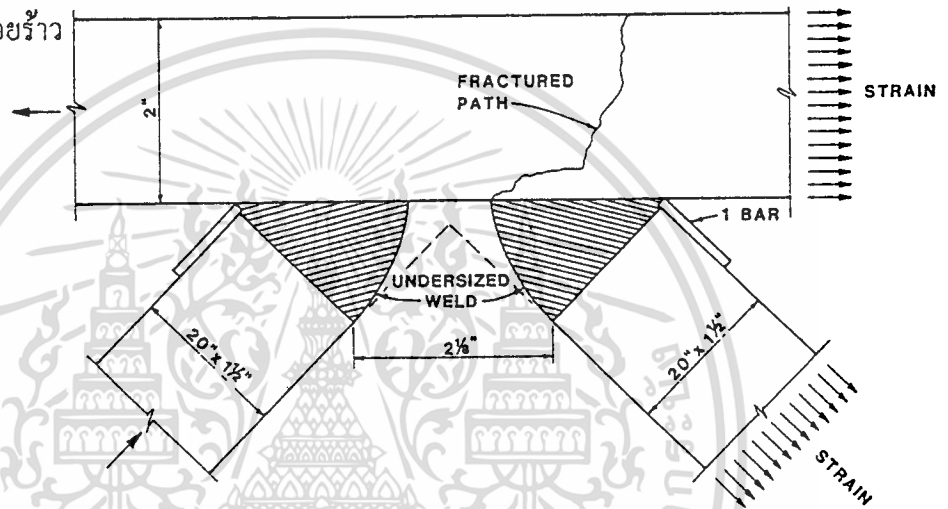
ของรอยเชื่อมตามข้อกำหนดของ American Welding Society (AWS) ซึ่งผู้ออกแบบได้สรุปปัจจัยสำคัญของการวิบัติครั้งนี้ว่าเกิดจากการหลอมตัวของลวดเชื่อมกับเนื้อโลหะไม่ได้ รอยร้าวในแผ่นปีกคานและ fracture toughness ของ high-strength A441 steel

รูปที่ 2.3.44 แบบขยายจุดเชื่อมต่อให้แสดงให้เห็นรอยแตกแยกซึ่งเป็นผลจาก lamellar tearing

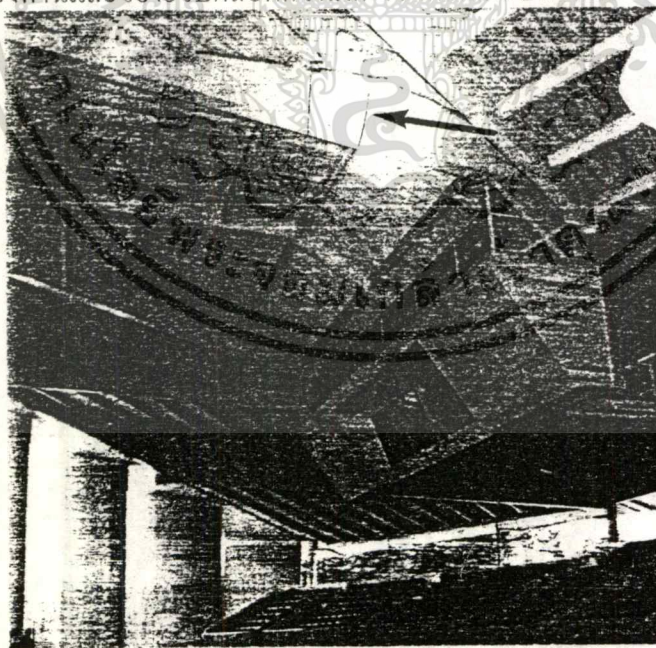
รูปที่ 2.3.48 คานเชื่อมขนาดใหญ่ที่รองรับหลังคาได้เกิดรอยแยกขนาดใหญ่ เนื่องจาก

brittle fracture ตามแนวตั้ง

1. ในการก่อสร้างอาคารเหล็กเชื่อมควรมีการกำหนดค่าความต้านทานการแตกร้าว (fracture toughness) ให้เป็นไปตามมาตรฐานสำหรับแผ่นเหล็กหนา
2. ควรมีการออกแบบโครงสร้างให้แต่ละส่วนรองรับโดยโครงสร้างหลายส่วนเพื่อง่ายให้มีการถ่ายน้ำหนักจากส่วนที่วิบัติไปยังส่วนอื่น อันมีผลทำให้ไม่เกิดการวิบัติขึ้นกับโครงสร้างทั้งหมด

3. ถ้าเป็นไปได้ควรพิจารณาเลือกใช้ high-strength steel กับโครงสร้างส่วนที่มีความสำคัญกับโครงสร้างโดยรวม เพราะ high-strength steel จะมี ค่าความต้านทานการแตกร้าว(fracture toughness) น้อยกว่าเหล็กธรรมดา

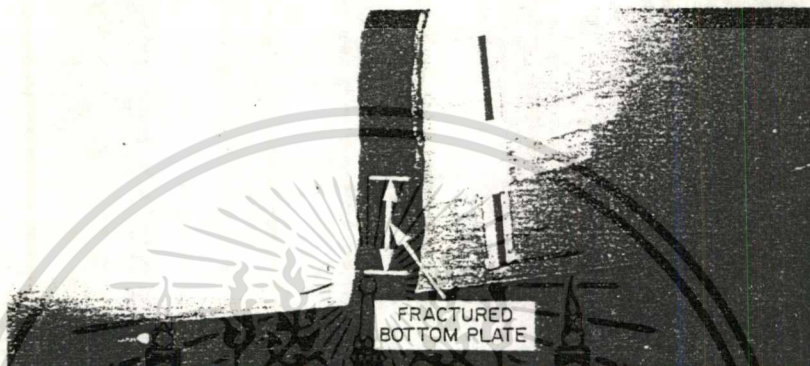
รูปที่ 2.3.49 รอยแยกนี้มีขนาดกว้างถึง 1 1/2 นิ้ว (38 มม.) ที่บริเวณด้านข้างของแผ่นเหล็กคาน

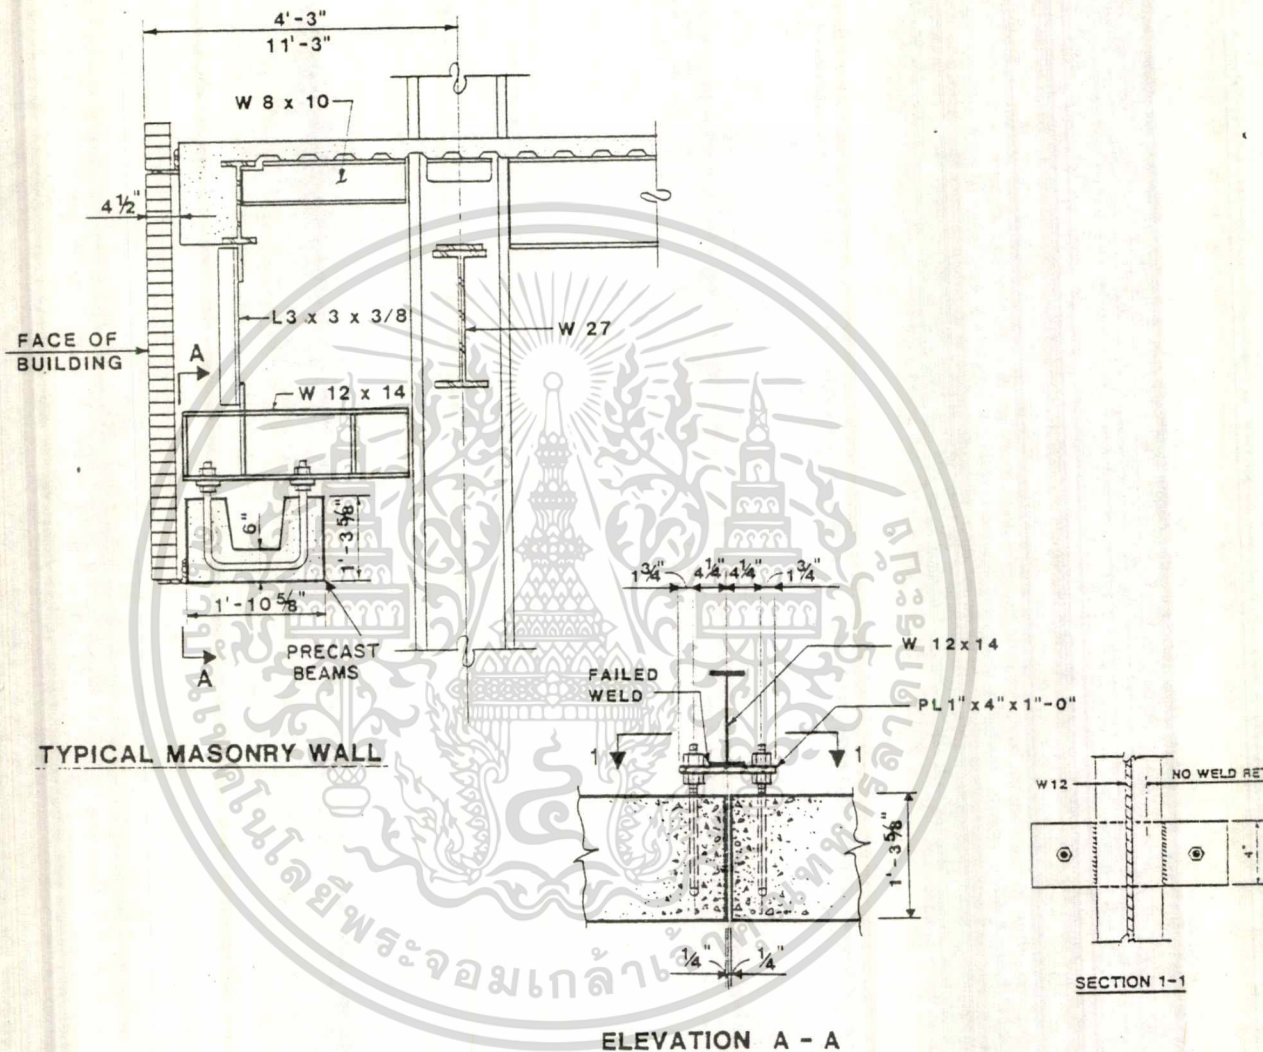
รูปที่ 2.3.52 ภาพด้านข้างของระบบรองรับที่วิบัติได้แสดงให้เห็นว่าคานสำเร็จรูปและที่ยึดแขวนเหล็กซึ่งเชื่อมติดกับแผ่นเหล็กไม่ได้วิบัติ

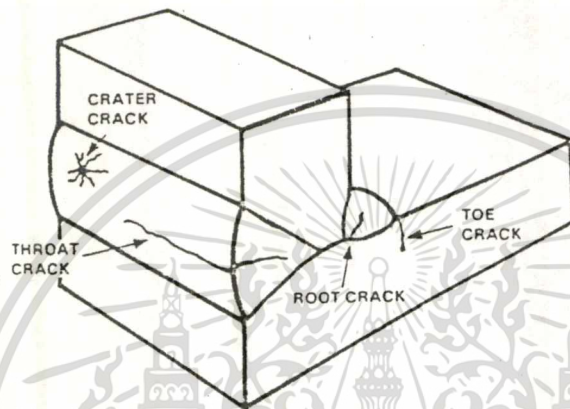
รอยแตกร้าวที่ปลายของรอยเชื่อม (Crater cracks) เป็นรอยแตกร้าวที่เกิดขึ้นที่ปลายรอยเชื่อม โดยเฉพาะอย่างยิ่งเมื่อการเชื่อมหยุดชะงักบ่อย รอยแตกร้าวแบบนี้มีรูปร่างคล้ายดาว (star-shaped) และอาจแผ่ขยายออกไปตามขอบของปลายรอยเชื่อม

รูปที่ 2.3.55 แสดงลักษณะรอยแตกร้าวที่ปลายของรอยเชื่อม (crater crack)

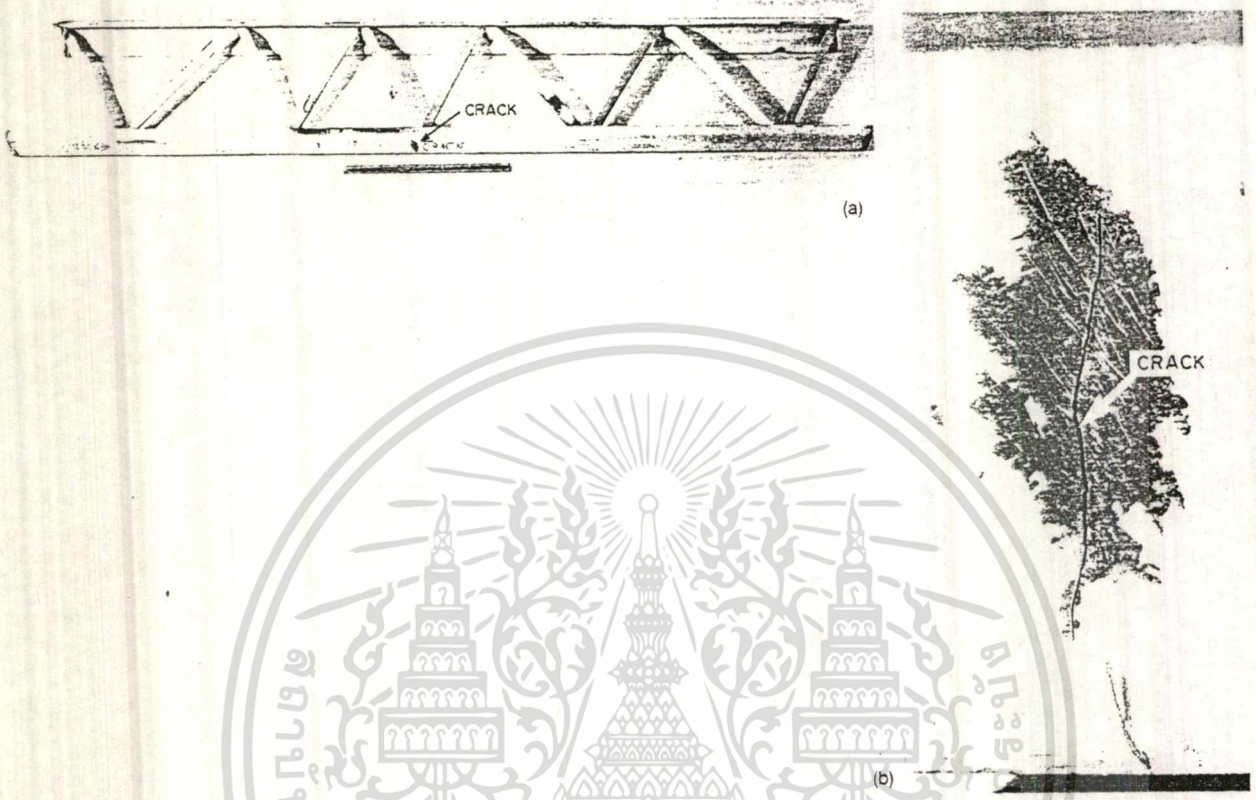
รูปที่ 2.3.56 (a) คำหนึ่ของการเชื่อมในเหล็กปีกคานของ steel open-web joists ซึ่งเกิดรอยร้าวและรอยแยก เป็นผลให้เกิดการวิบัติในภายหลังได้  
 (b) ภาพรอยร้าวคานล่างของคอร์ดล่าง

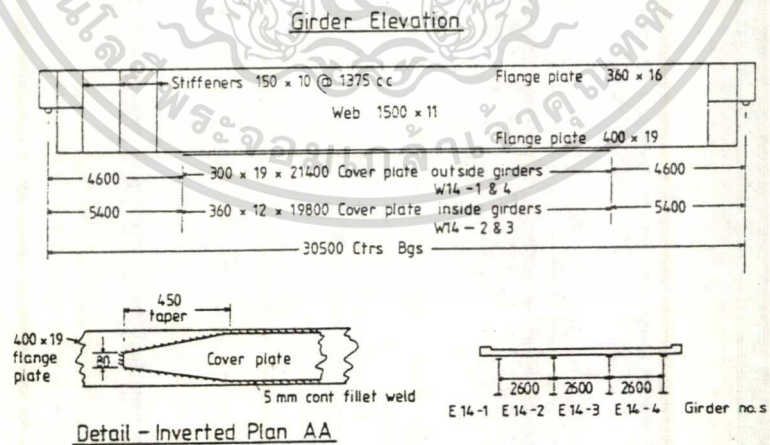
สะพาน King is Bridge ใน Melbourne เป็นตัวอย่างหนึ่งของการวิบัติเมื่อมีการใช้สะพาน สะพานดังกล่าวเปิดใช้ในปี 1961 แต่เพียง 15 เดือน หลังจากนั้นคือในวันที่ 10 กรกฎาคม 1962 ก็เกิดการวิบัติขึ้นเนื่องจากการแตกแยกของส่วน โครงสร้างเหล็ก (brittle fracture) ขณะมีรถยนต์น้ำหนัก 45 ตันวิ่งบนสะพาน การวิบัติดังกล่าวป้องกันได้เพียงการทำผนังกันพื้นของช่วงคานสะพานไม่ให้ถูก อากาศภายนอกที่ต่ำมาก จากการสำรวจได้แสดงให้เห็นว่ามีการวิบัติที่คานกันนี้เกิดขึ้นในช่วงคาน สะพานตัวอื่น ๆ ด้วย

รูปที่ 2.3.59 แสดงลักษณะของคานและตำแหน่งคานของสะพาน King's Bridge

ซึ่งสิ่งเหล่านี้ล้วนมีผลจากขาดการตรวจสอบที่เข้มงวดจากผู้ตรวจ ในช่วงสะพานที่มีการวิบัติ รอยร้าวได้ขยายไปในปีกคาน เป็นผลให้เกิดการแตกแบบเปราะ (brittle fracture) และความล้าของปีกคานที่รับแรงดึง ซึ่งรอยร้าวยังได้ขยายไปถึงครึ่งหนึ่งของแผ่นเหล็กส่วนเอว (Webs) ซึ่งนำไปสู่การวิบัติรวมทั้งโครงสร้างในวันที่ 10 กรกฎาคม 1962

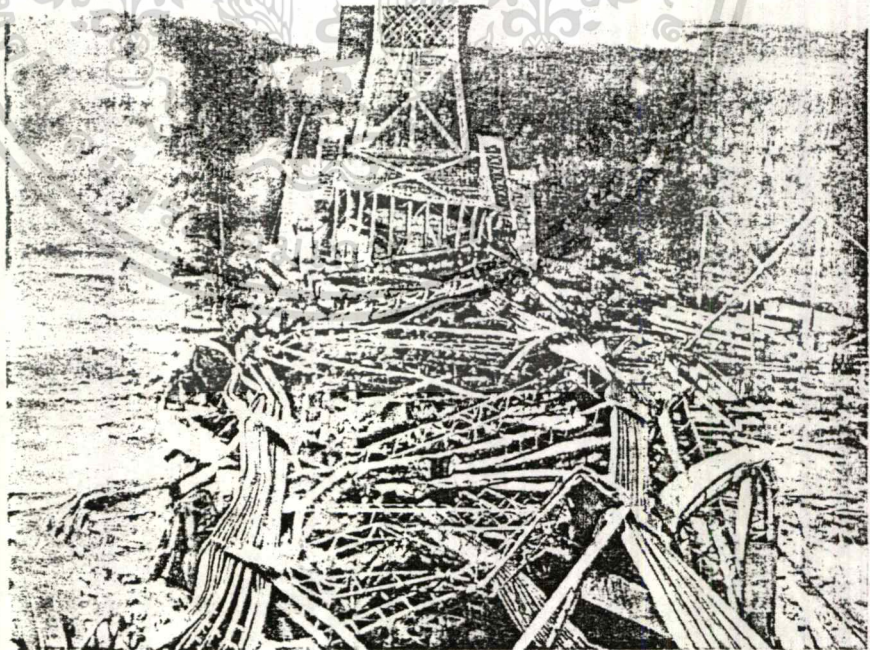
รูปที่ 2.3.63 ภาพแสดงลักษณะทั่วไปหลังจากการวิบัติของสะพาน

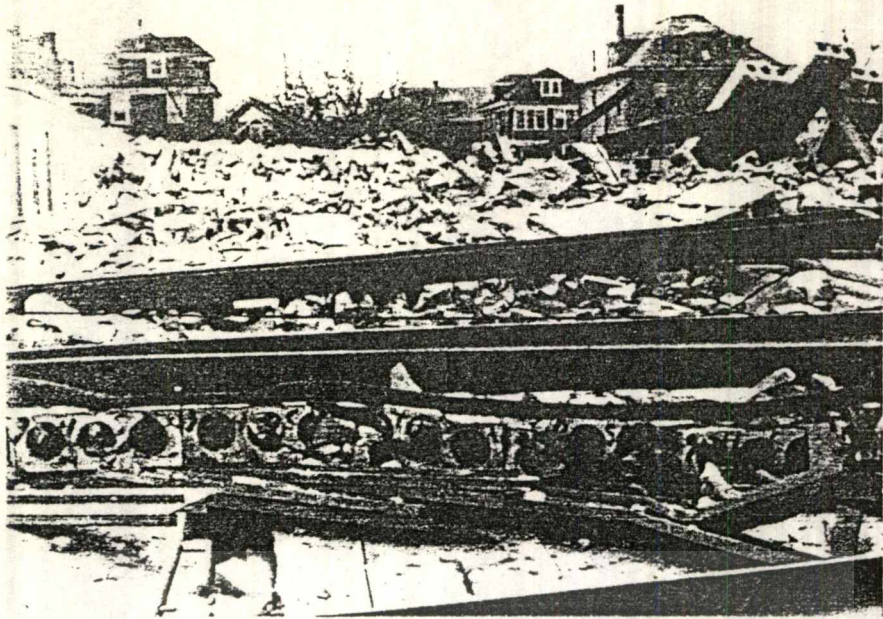
รูปที่ 2.3.76 โครงสร้างเหล็ก 8 ชั้น ประกอบด้วยแผ่นพื้นคอนกรีตสำเร็จได้พึ่งลงมาระหว่างการก่อสร้าง ในสภาพกระแสมอ่อนบางเบา

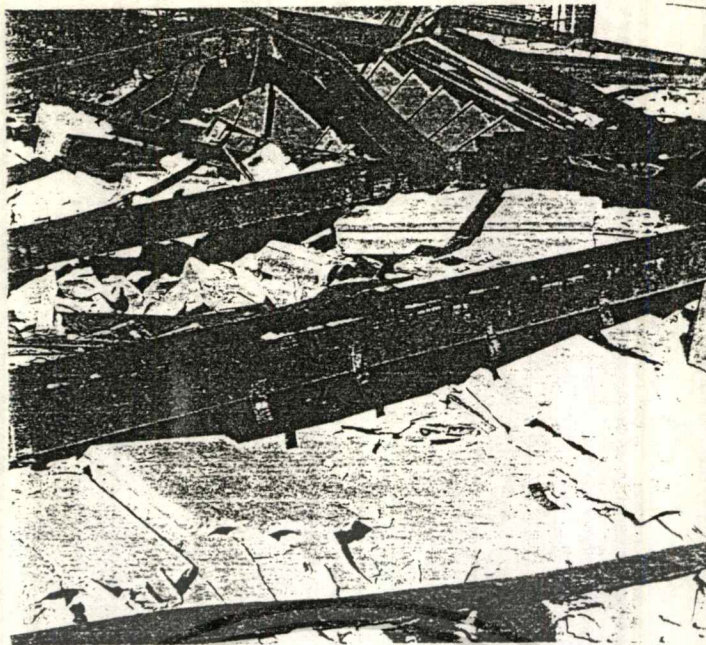
รูปที่ 2.3.79 โครงสร้างเหล็กทั้งหมดได้ถล่มลงสู่พื้นพร้อมทั้งแผ่นพื้นคอนกรีต

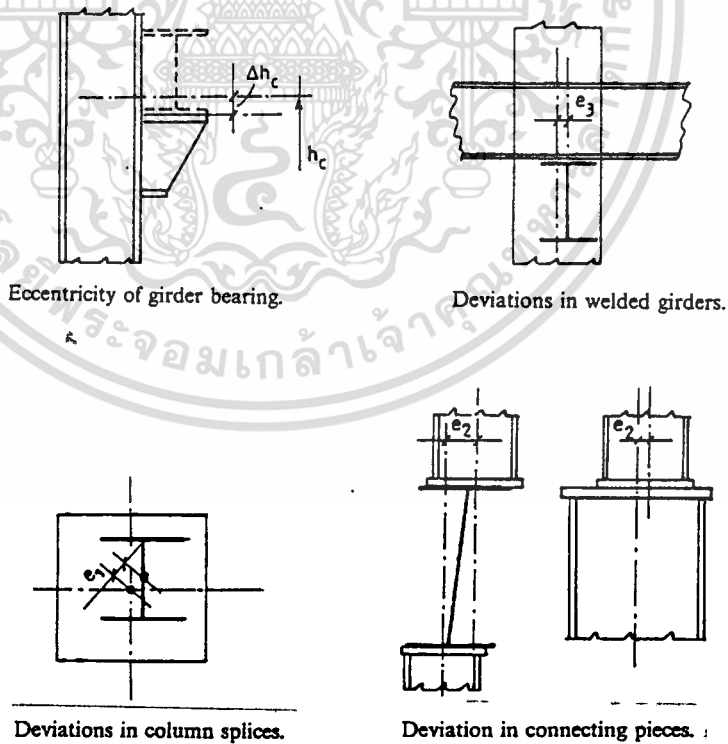
รูปที่ 2.3.97 ความผิดพลาดที่เกิดขึ้นในการประกอบและติดตั้ง
