IMPACT OF UNFINISHED AND ABANDONED BUILDINGS

BACHELOR OF CIVIL ENGINEERING

KING MONGKUT'S INSTITUTE OF TECHNOLOGY LADKRABANG

2002

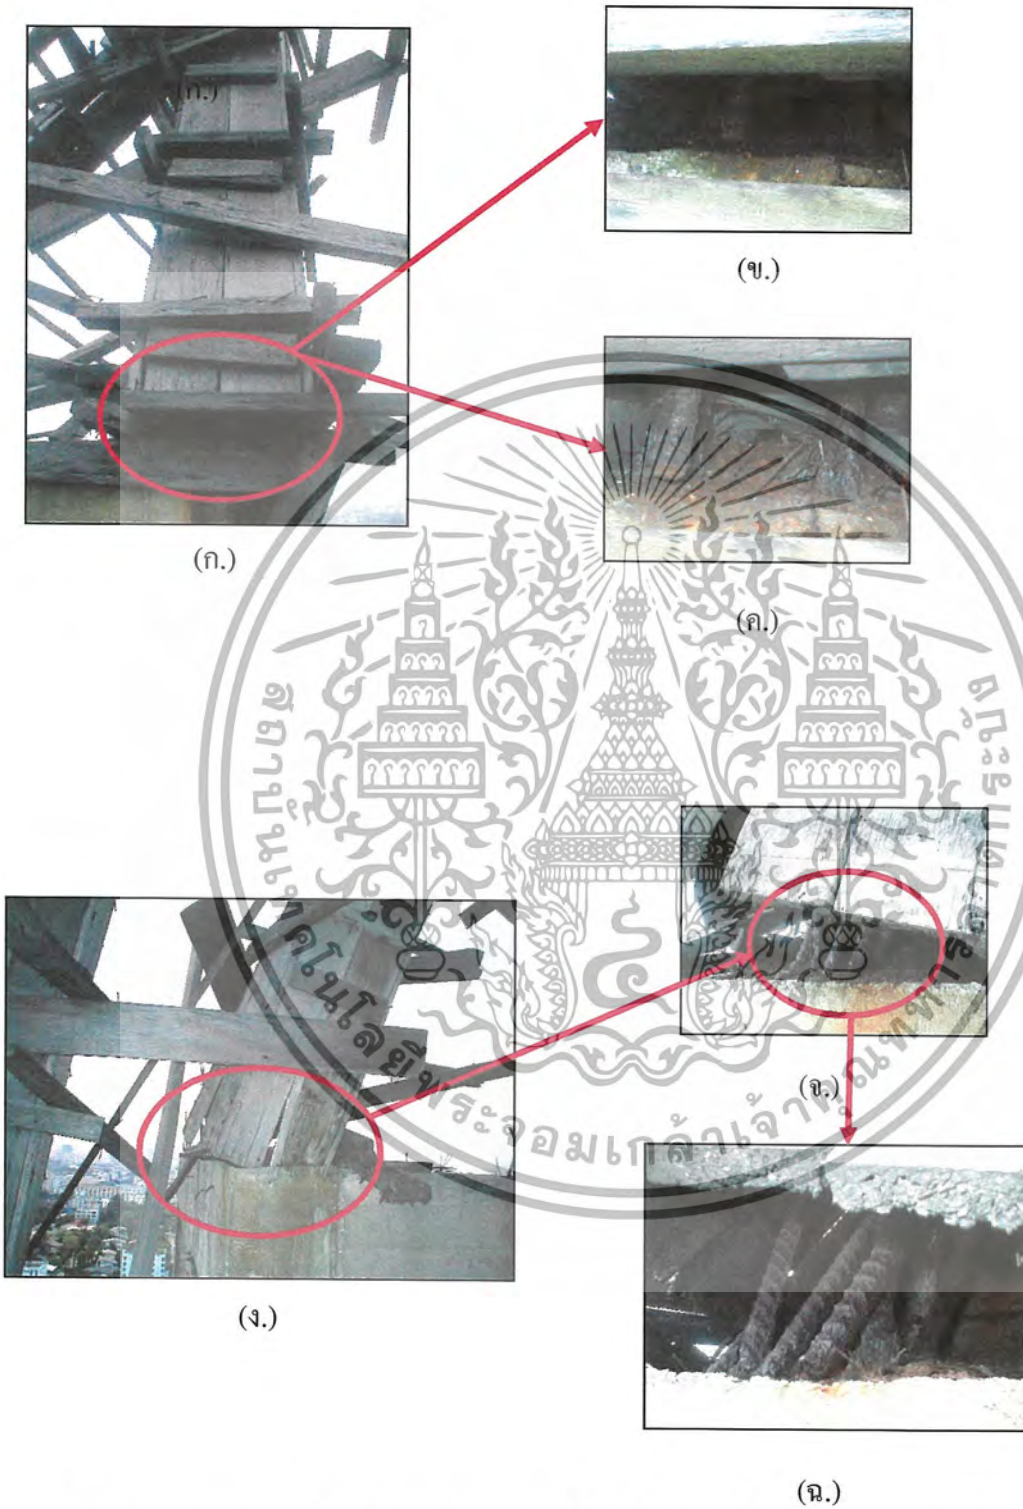
รูปที่ 4.5. แสดงสภาพเหล็กเสริมภายในแบบเสาที่ถูกทิ้งไว้โดยที่ยังไม่ได้หล่อคอนกรีตบริเวณชั้นที่ 18

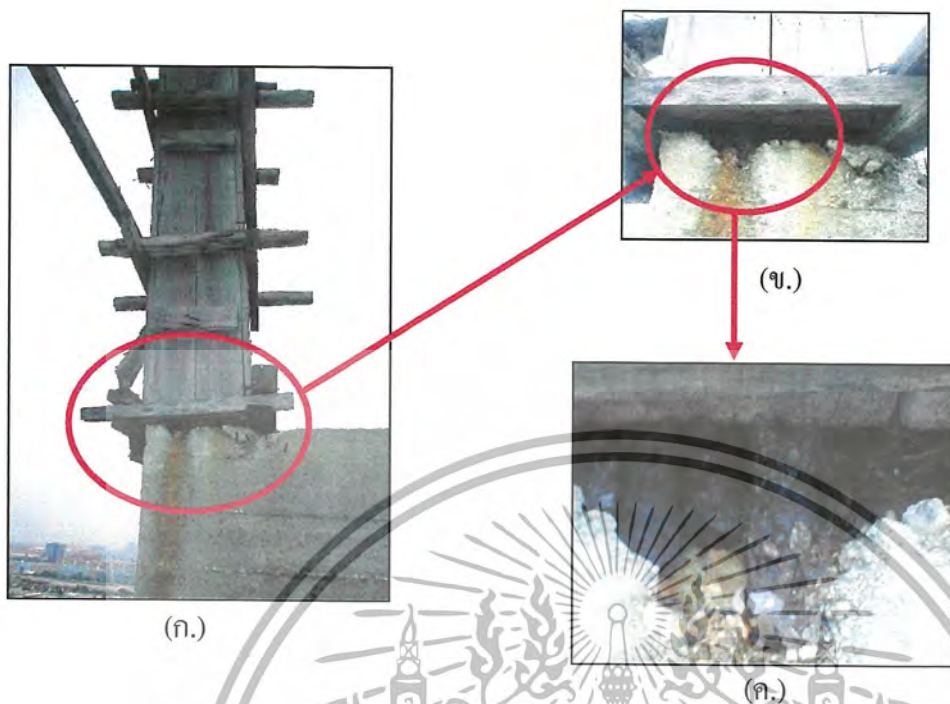
รูปที่ 4.6. แสดงสภาพเหล็กเสริมภายในแบบเสาที่ถูกทิ้งไว้โดยที่ยังไม่ได้หล่อคอนกรีตบริเวณชั้นที่ 18

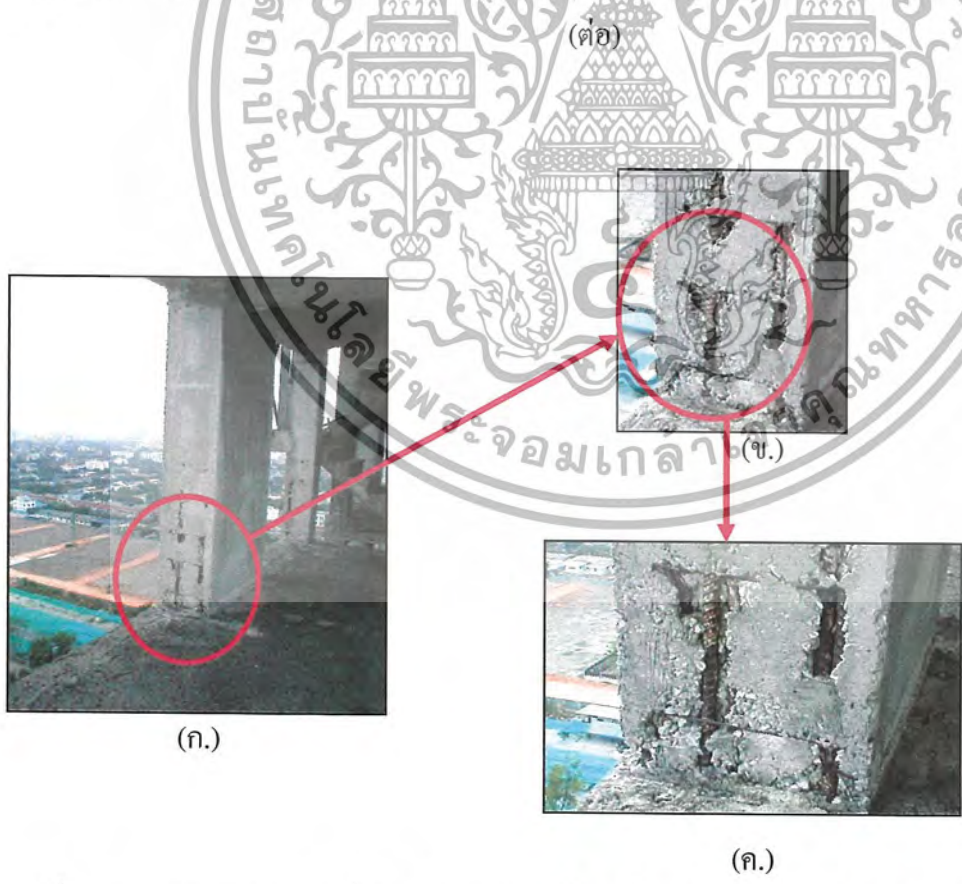
รูปที่ 4.7. แสดงสภาพของเสาที่คอนกรีตแตกจนเห็นเหล็กเสริมทำให้เหล็กเสริมเกิดสนิมบริเวณชั้นที่ 18

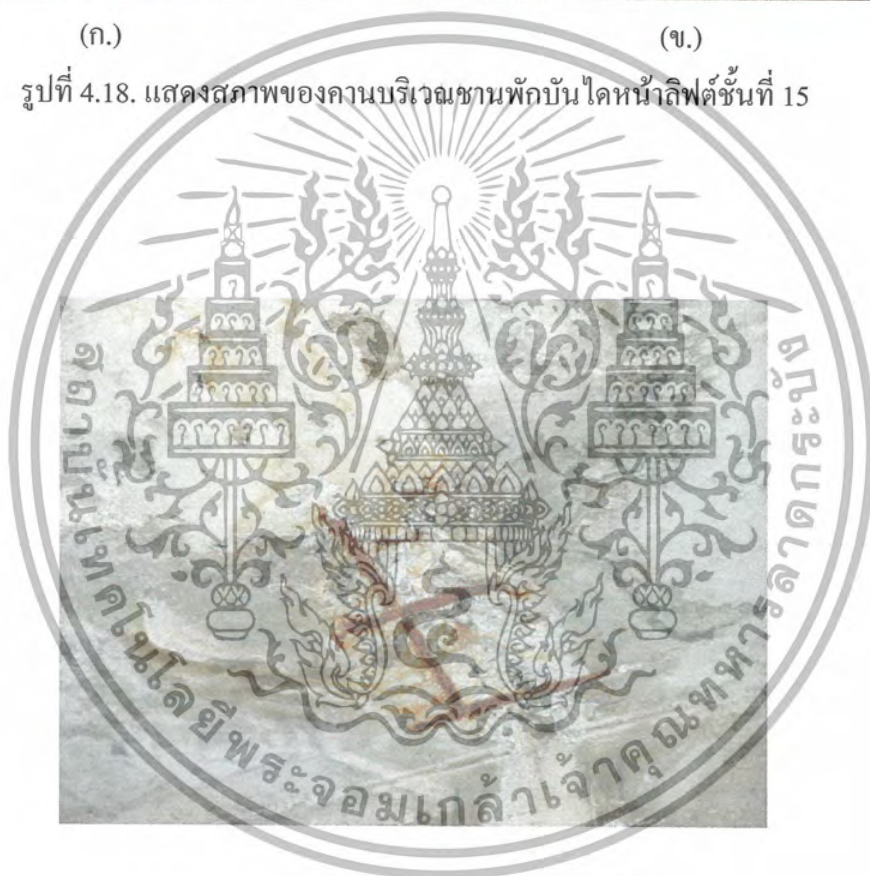
รูปที่ 4.19. แสดงสภาพเหล็กเสริมของพื้นชั้นที่ 15

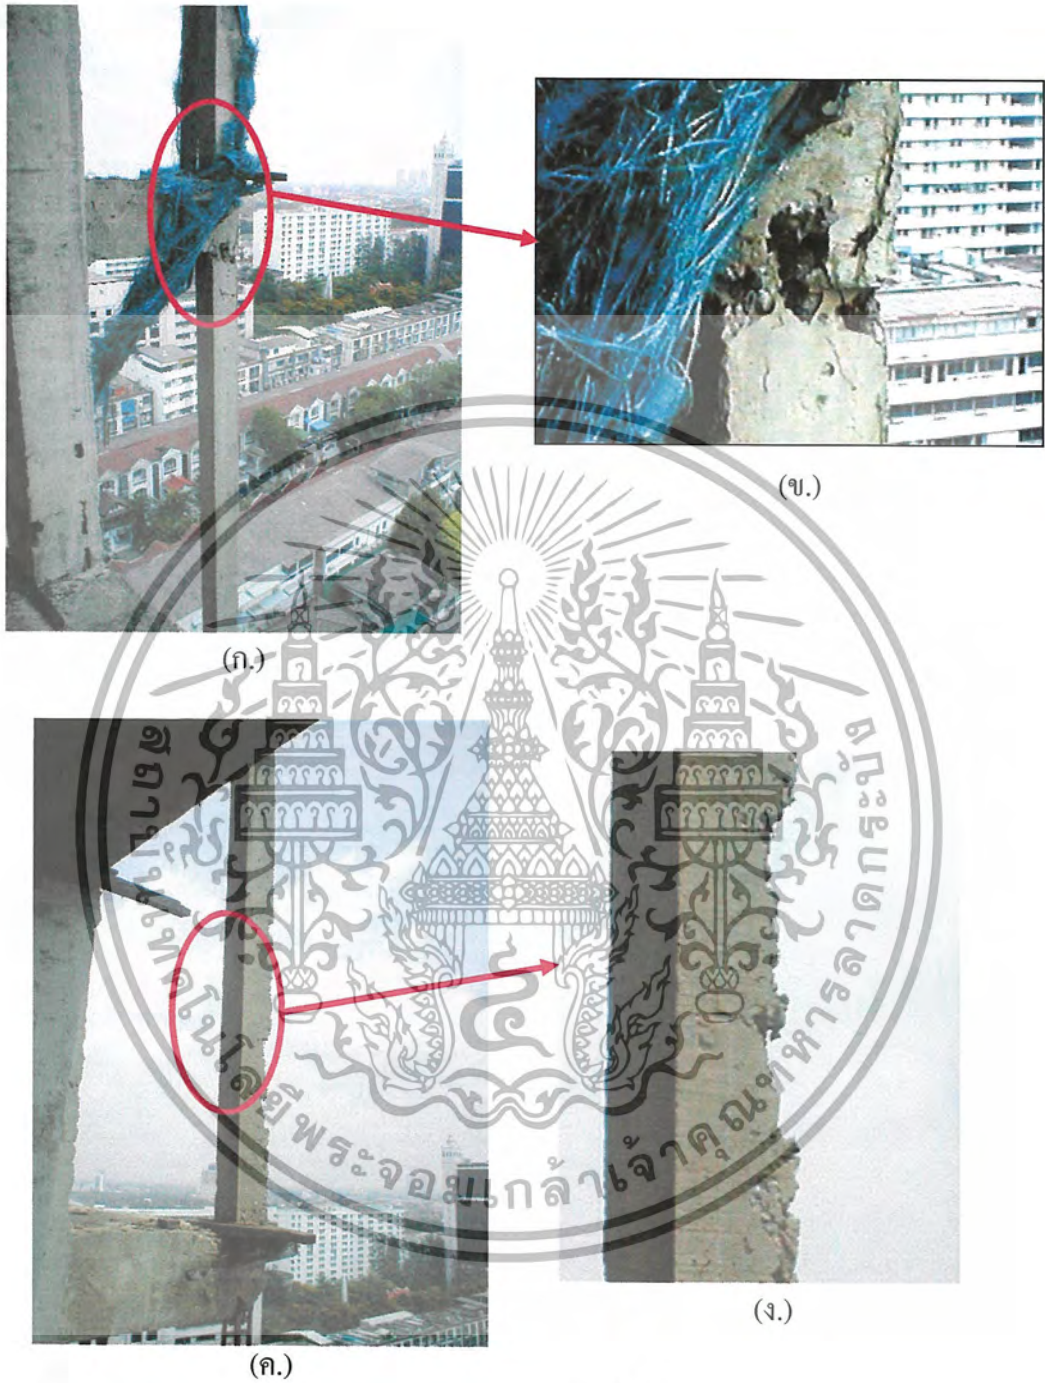
รูปที่ 4.20. แสดงบริเวณบันไดชั้นที่ 15

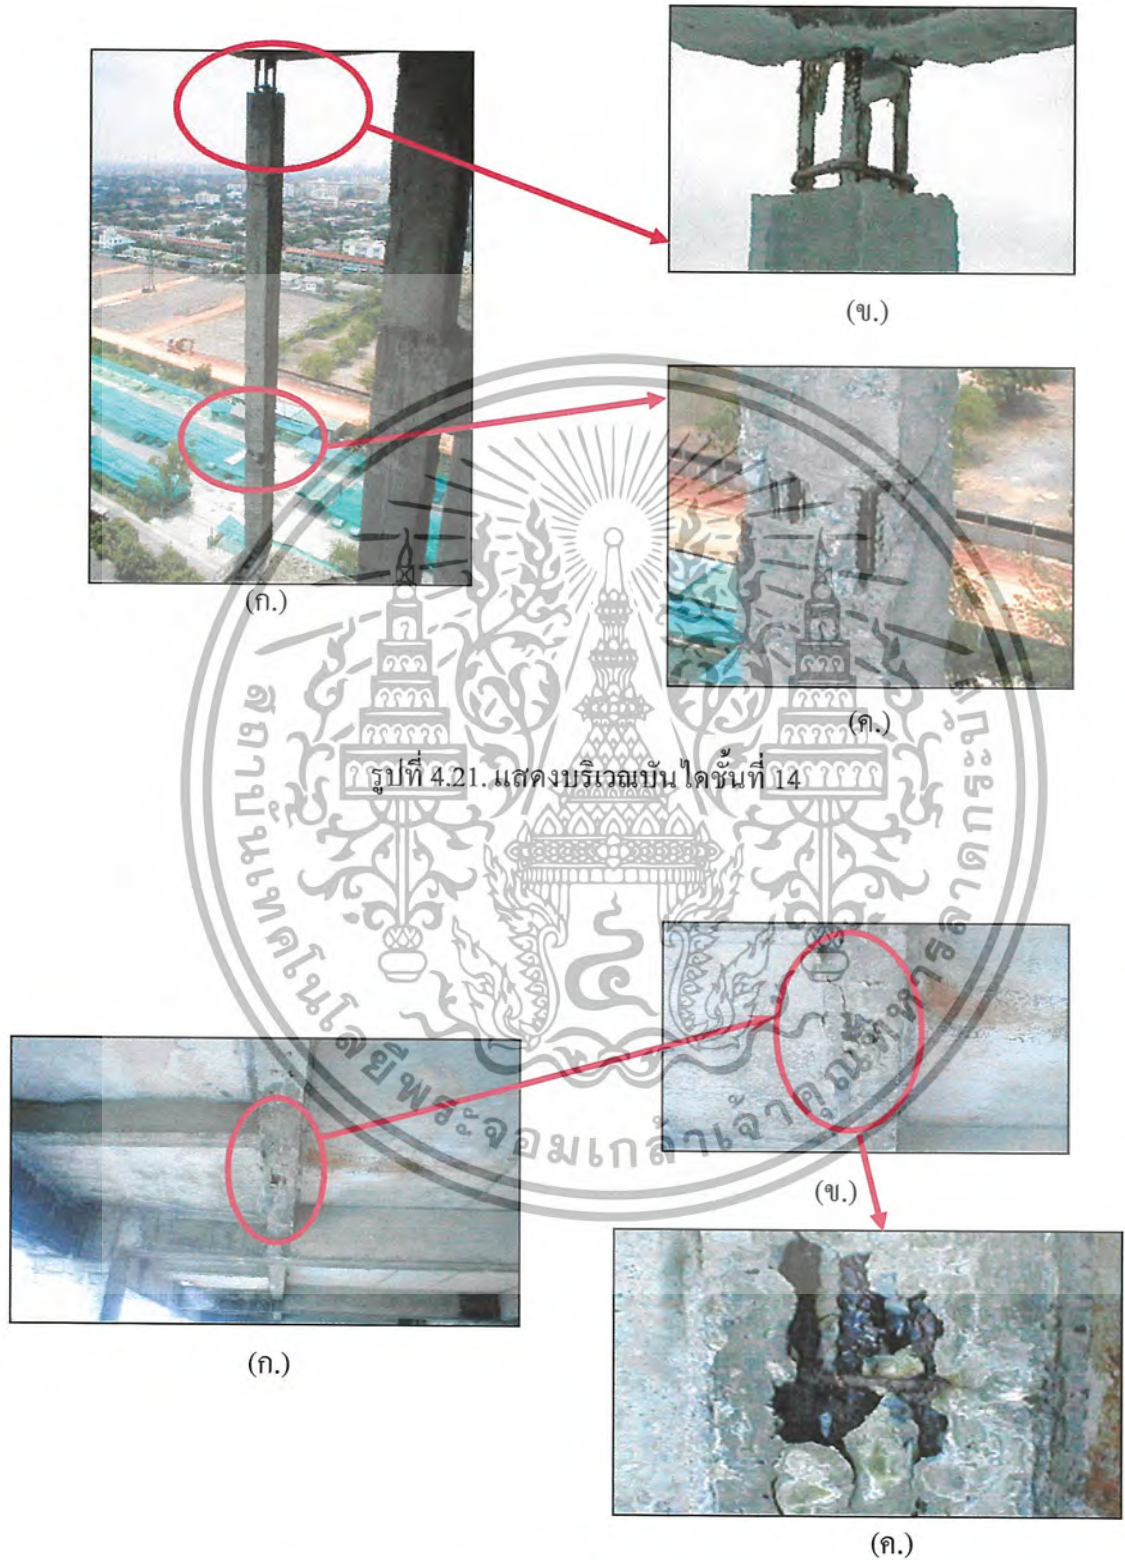
รูปที่ 4.22. แสดงสภาพเหล็กเสริมในคานชั้นที่ 14

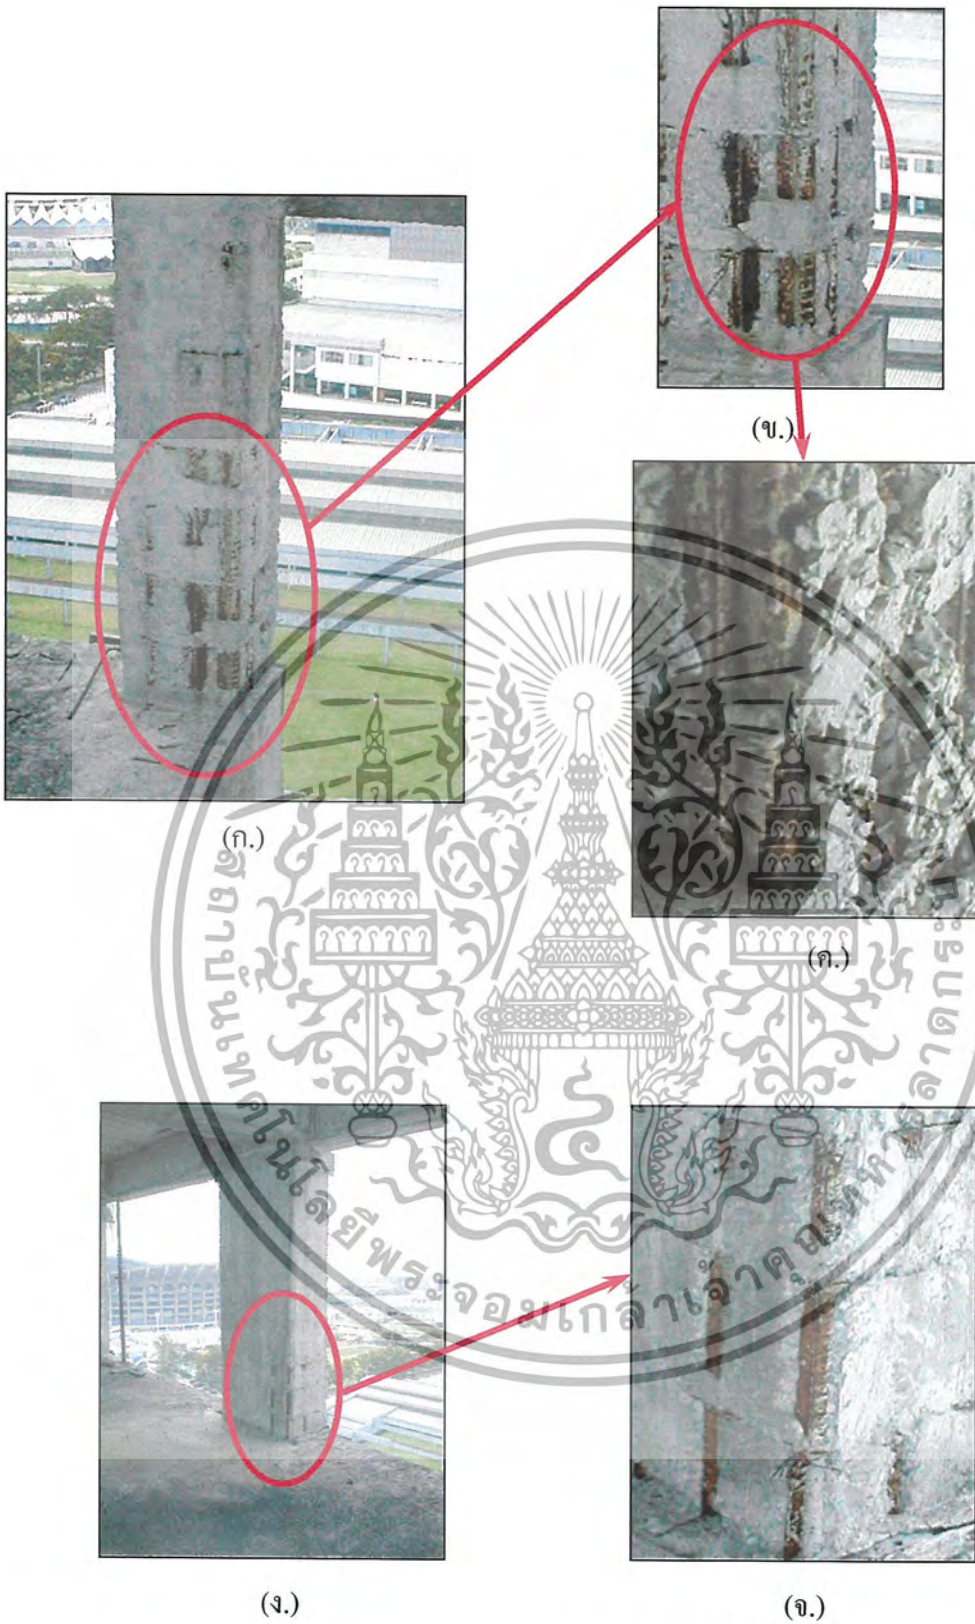
(ง.) (จ.)
รูปที่ 4.28. แสดงสภาพเหล็กเสริมในเสาชั้นที่ 13(ต่อ)

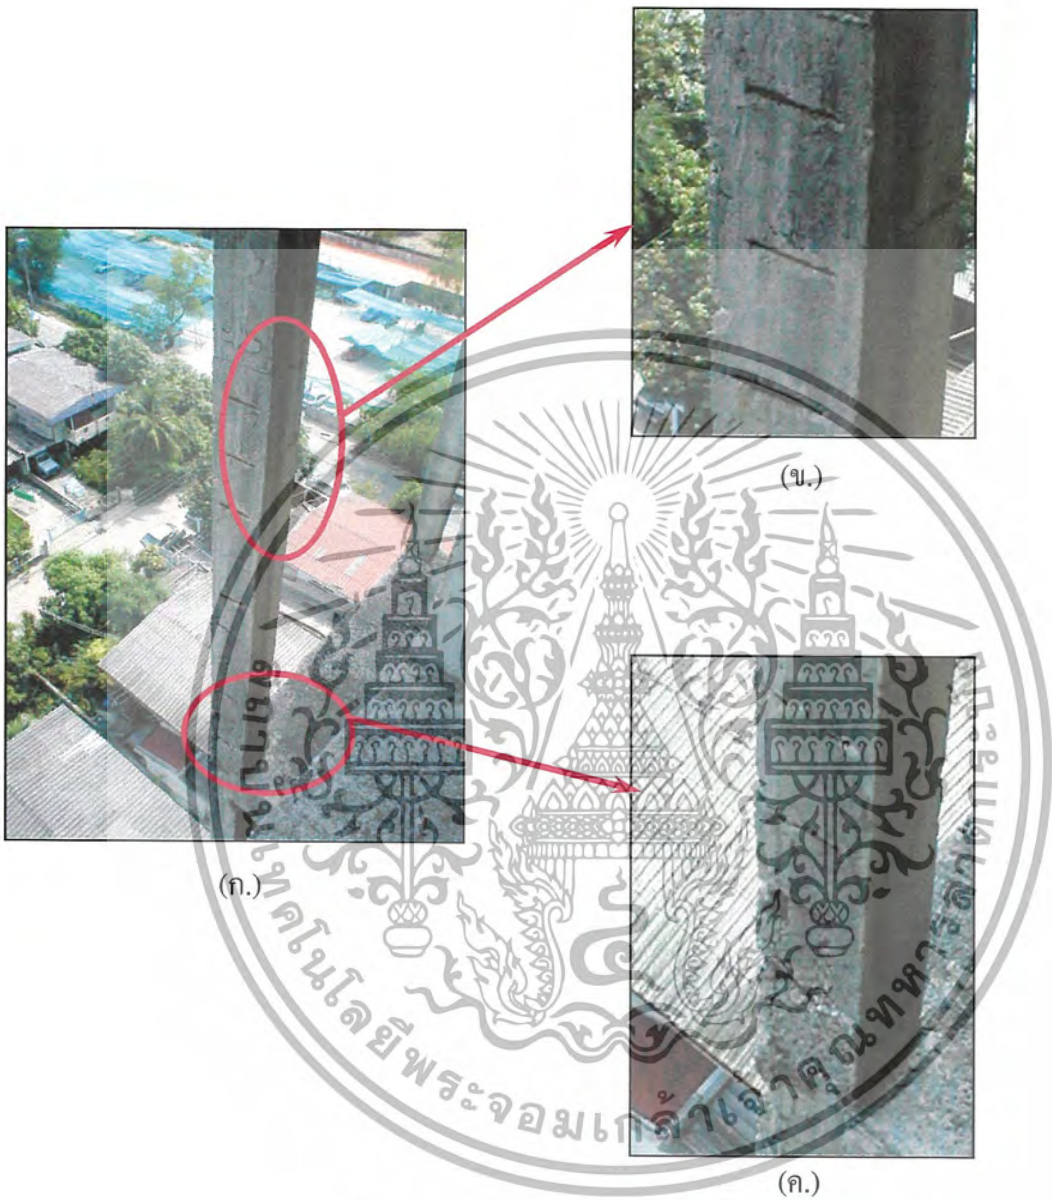
รูปที่ 4.38. แสดงสภาพของเสาบริเวณบันไดชั้นที่ 9

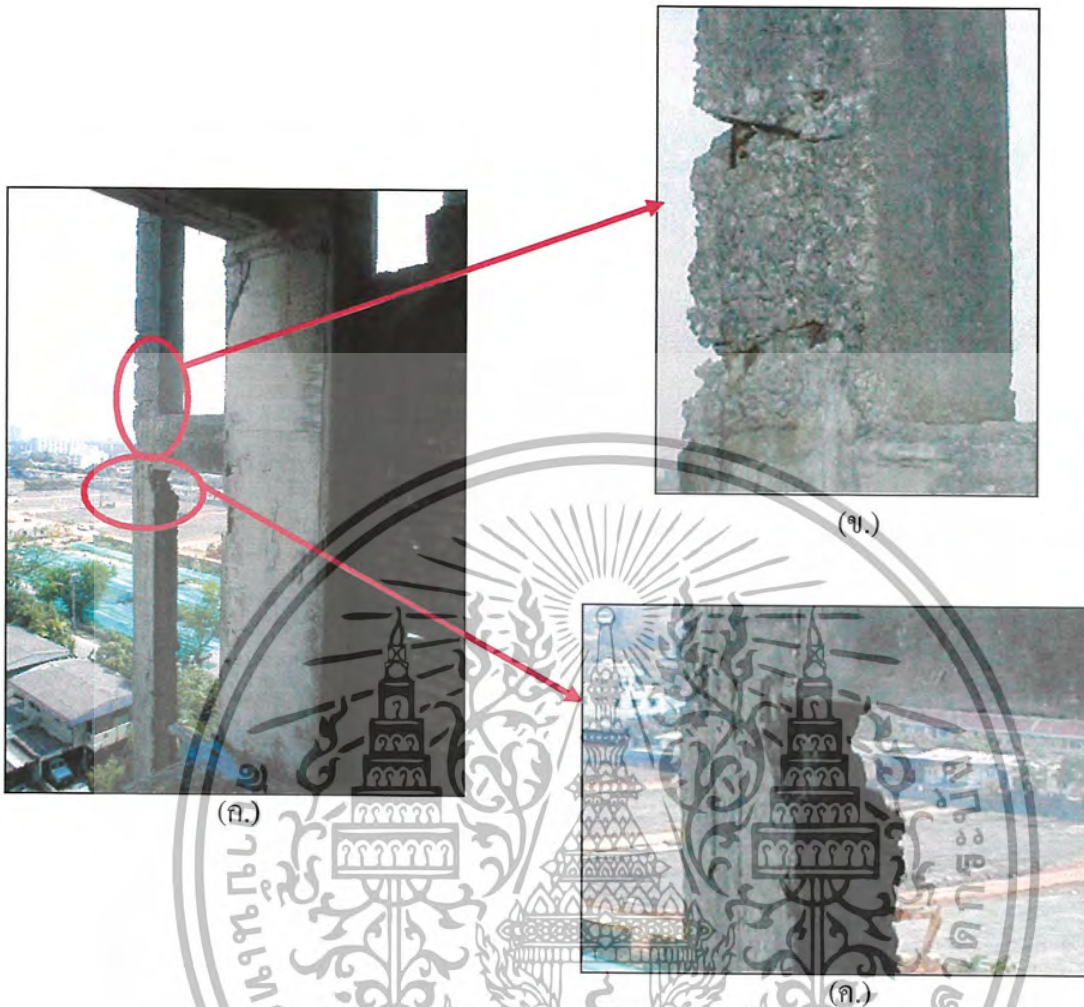
รูปที่ 4.41. แสดงเสาเอ็นบริเวณบันไดชั้นที่ 8(ต่อ)

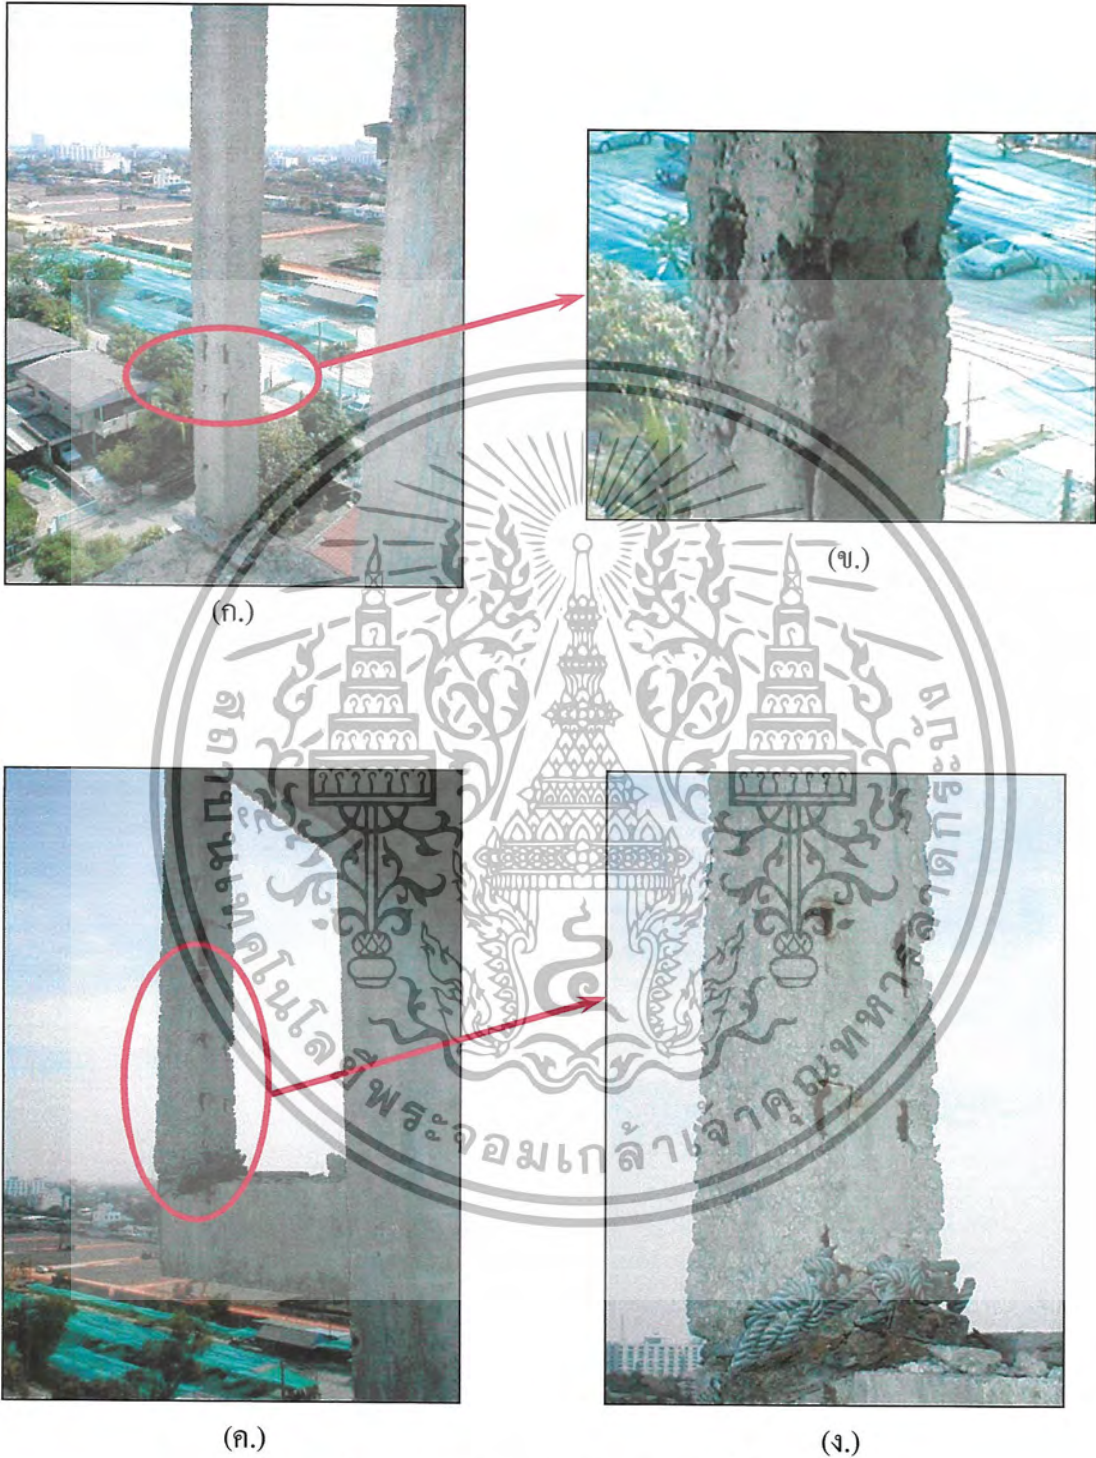
รูปที่ 4.42. แสดงเสาเอ็นบริเวณบันไดชั้นที่ 7

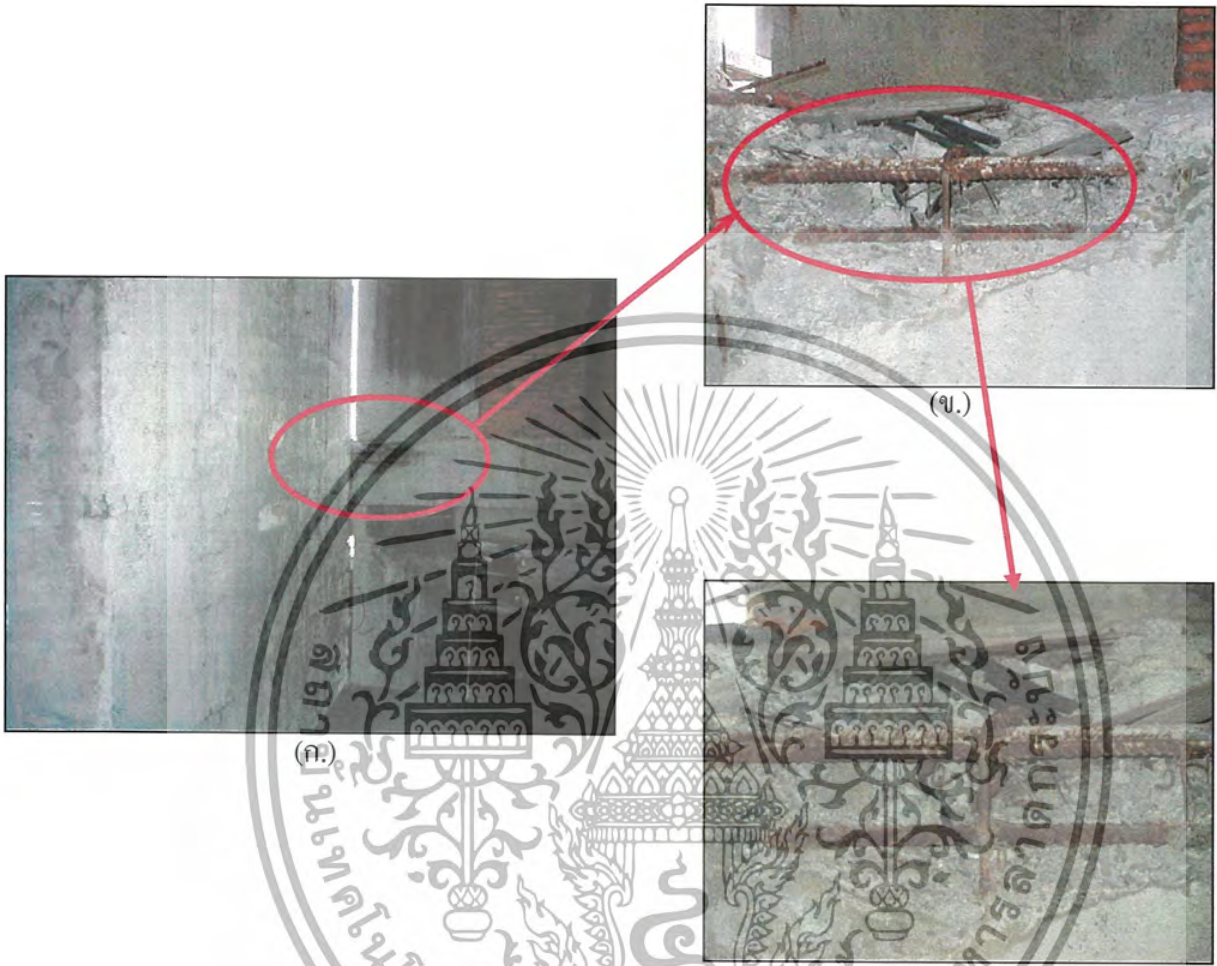
รูปที่ 4.43. แสดงสภาพเหล็กเสริมของคานบริเวณลิฟต์ชั้นที่ 7

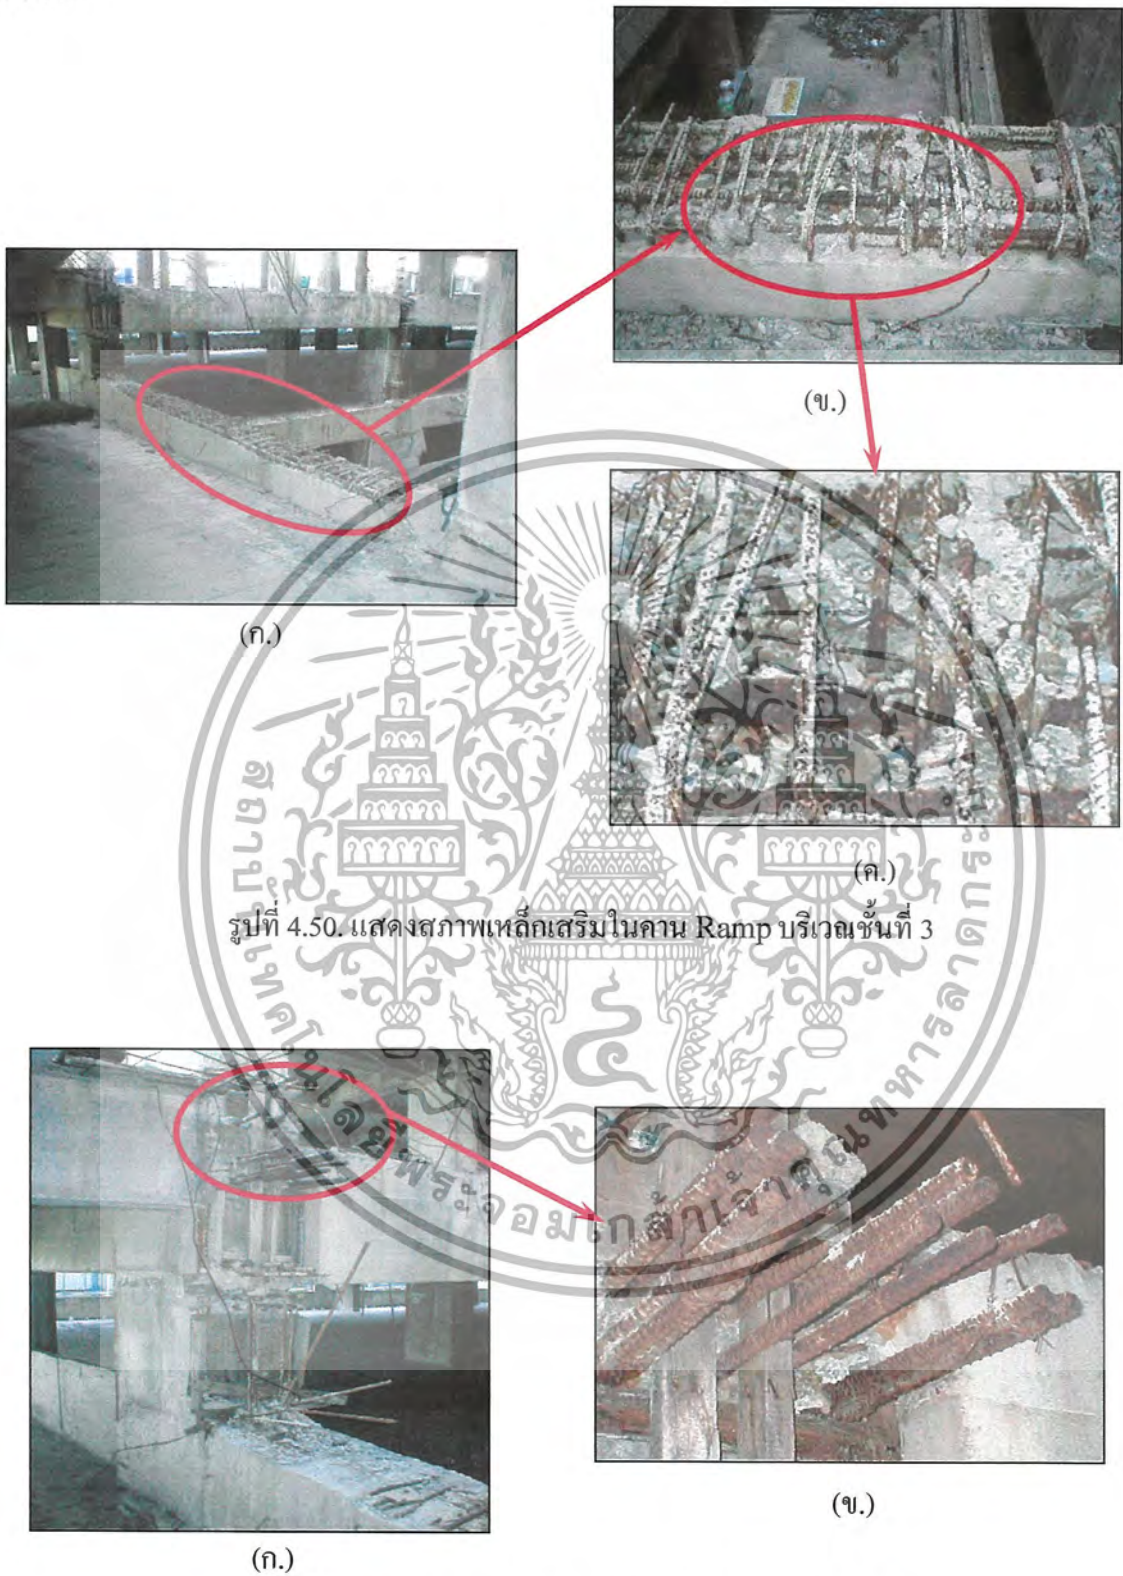
รูปที่ 4.50. แสดงสภาพเหล็กเสริมในคาน Ramp บริเวณชั้นที่ 3

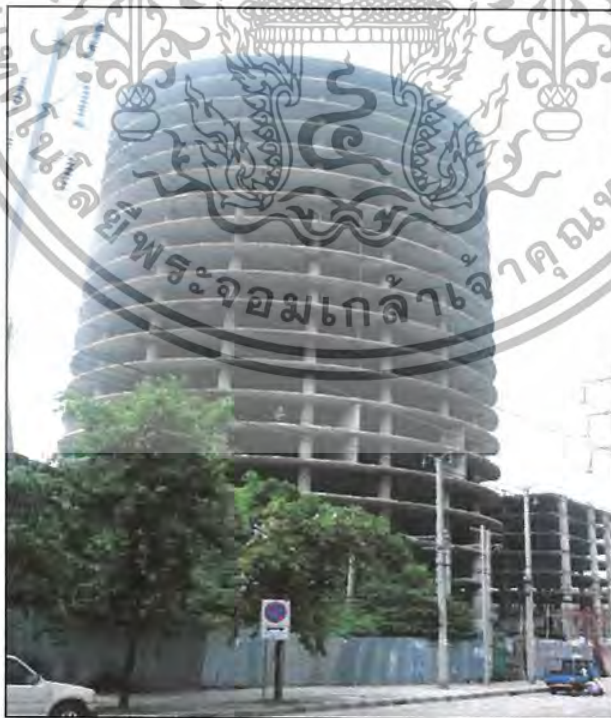
รูปที่ 4.59. แสดงสภาพของอาคาร ณ ปัจจุบัน

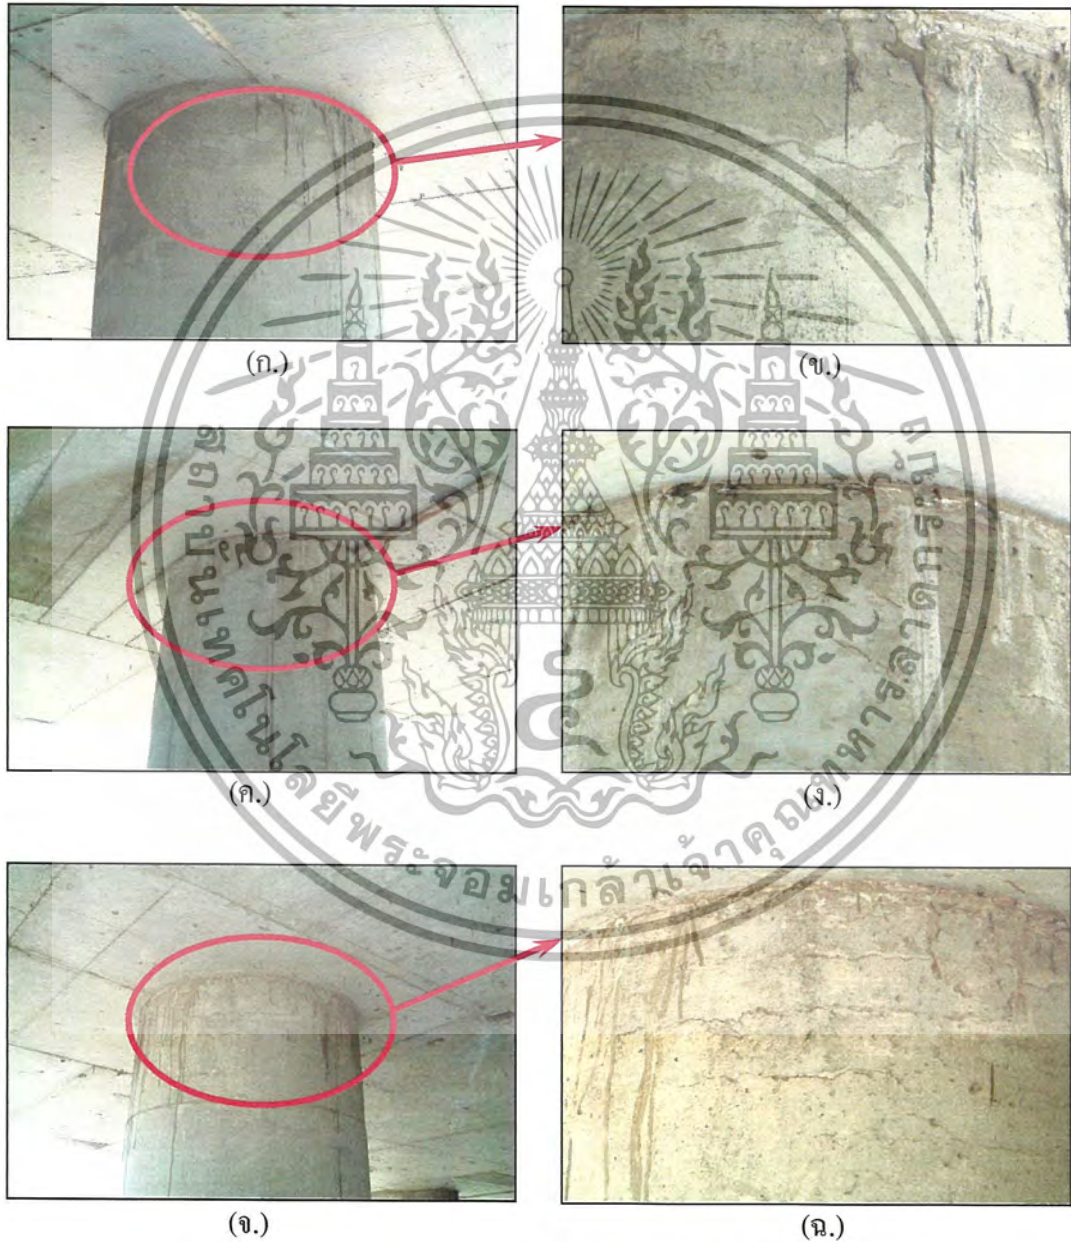
รูปที่ 4.60. แสดงสภาพการแตกร้าวของคอนกรีตบริเวณหัวเสา

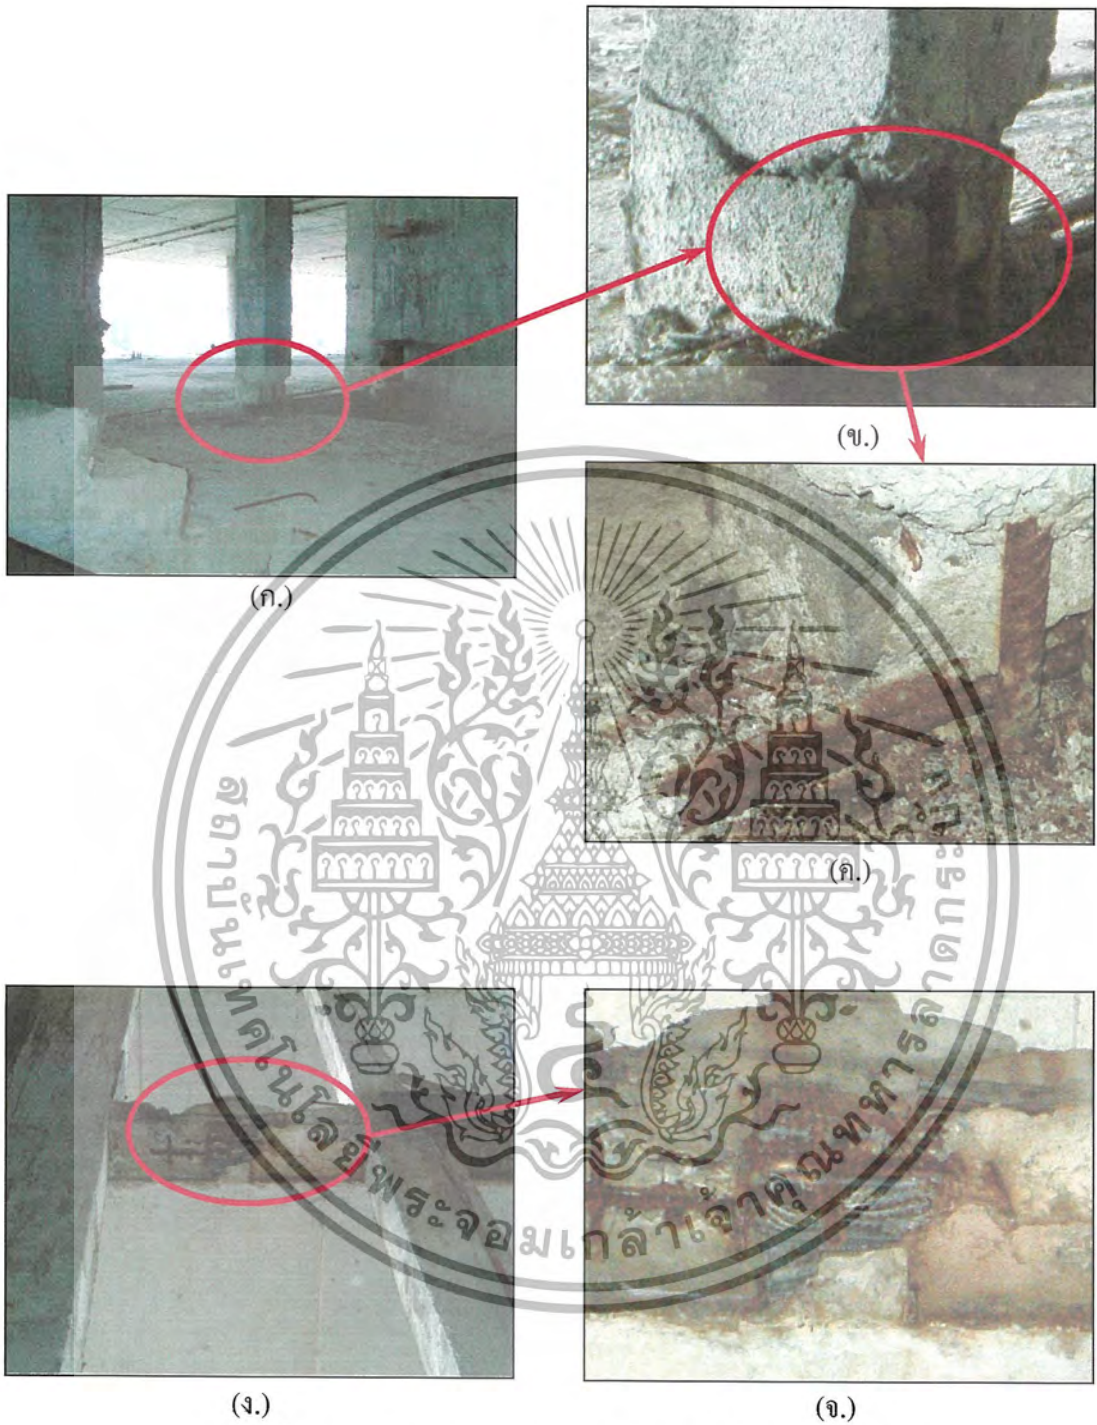
รูปที่ 4.61. แสดงสภาพเสาและคานบริเวณบันไดข้างลิฟต์ชั้นที่ 12

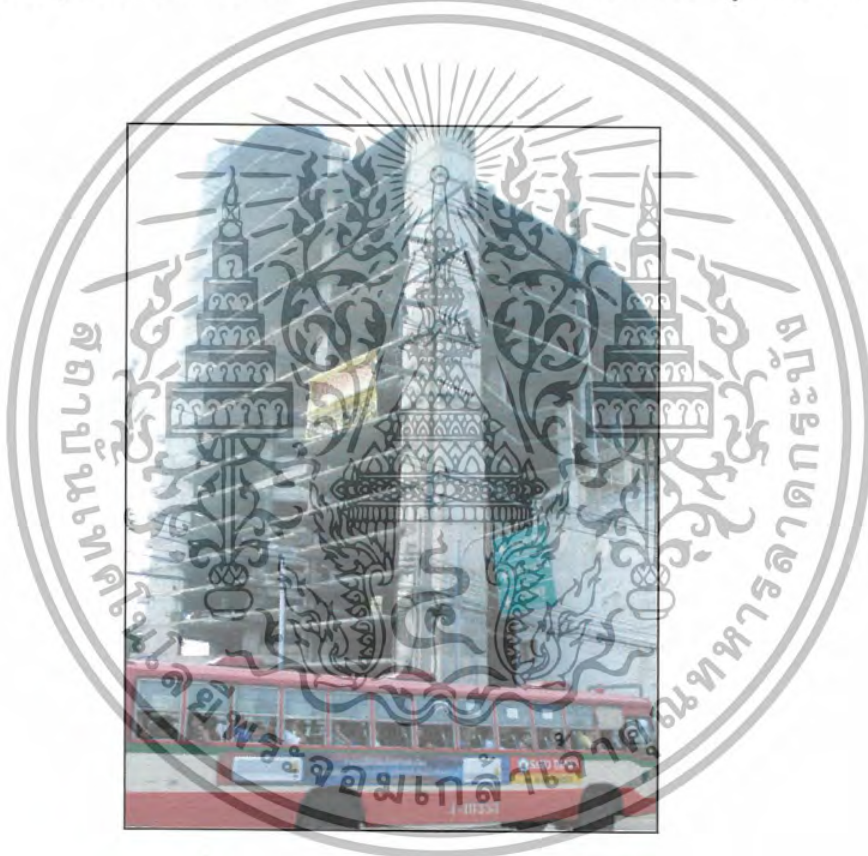
รูปที่ 4.75. แสดงสภาพของอาคาร ณ ปัจจุบัน

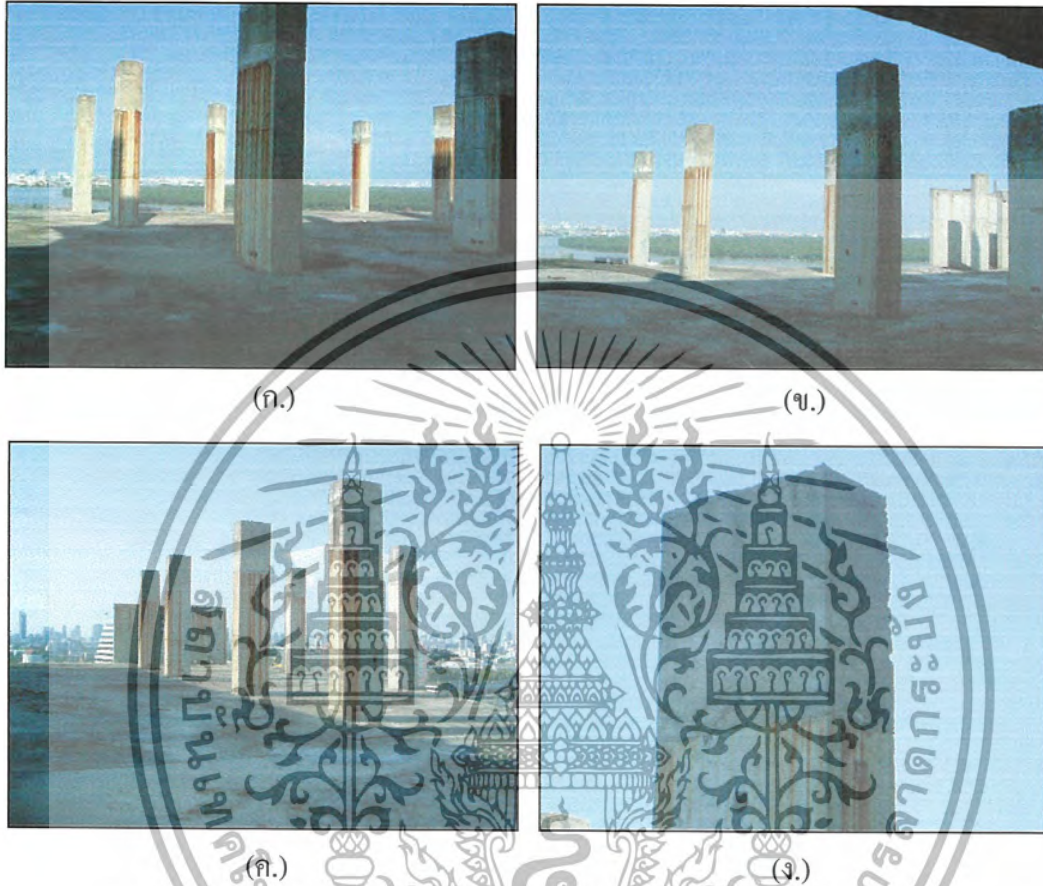
รูปที่ 4.76. แสดงการหล่อคอนกรีตหุ้มเหล็ก Dowel Bar ของเสาชั้นบนสุด

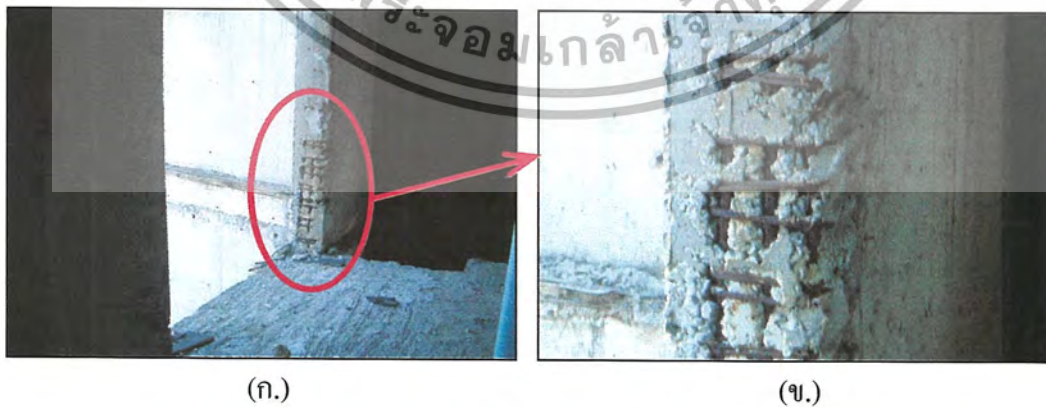
รูปที่ 4.77. แสดงสภาพเหล็กเสริมบริเวณช่องบันไดเวียน
