การลดปัญหาการแตกร้าวที่ช่องเปิดหน้าต่างของบ้านในโครงการ "A"
Reducing Problems of Cracking at Block of the Window in "A"
Project's House

ภาควิชาวิศวกรรมโยธา
คณะวิศวกรรมศาสตร์
สถาบันเทคโนโลยีพระจอมเกล้าเจ้าคุณทหารลาดกระบัง
ปีการศึกษา 2561

สถานประกอบการ โครงการ A

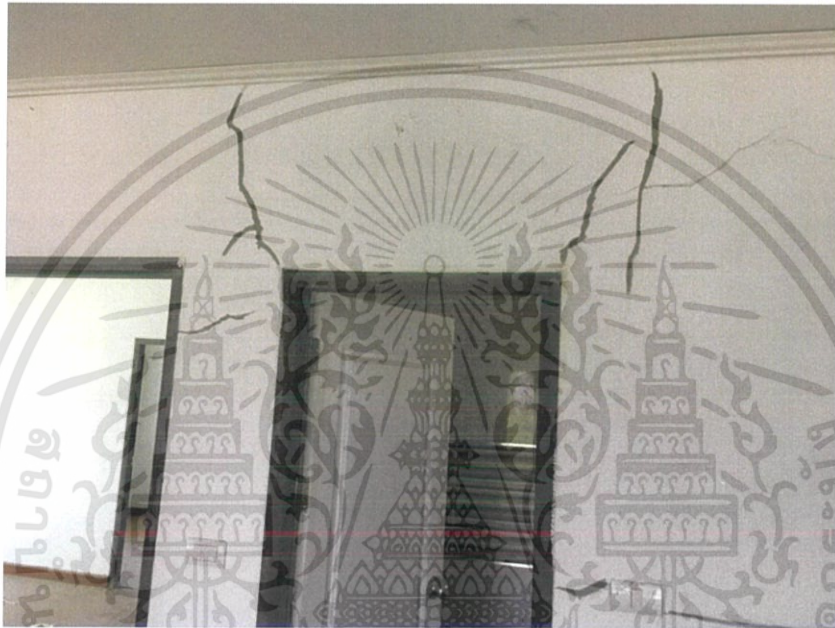
รอยร้าวที่มักจะเกิดที่มุมวงกบประตูหน้าต่างเป็นรอยเฉียงๆ พุ่งออกไปจากมุมของวงกบ บางทีก็มีสองมุม บางครั้งก็มีครบทั้งสี่มุมเลยอาการแบบนี้มักไม่มีอันตรายอะไร แต่จะเป็นจุดที่เชื้อเชิญน้ำ อันไม่พึงประสงค์เข้ามาในบ้าน คู่มือสวยงาม และหากแตกมากๆ ก็เกิดอาการวงกบบิดตัวบานประตู หน้าต่างตก จะปิดจะเปิดประตูหน้าต่างแต่ละครั้ง ไม่สิ้นคถ่องมือ อย่างที่เคยเป็น

ภาพที่ 1 ตัวอย่างการเกิดรอยร้าวที่บริเวณช่องเปิด

วิธีการป้องกันเหตุไม่ให้เกิดก็คือ ต้องทำเสาเอ็นทับหลังให้ถูกต้อง การฉาบปูนจะต้องได้คุณภาพทั้ง วัสดุผสมและความหนาแต่หากเหตุเกิดขึ้นแล้วแต่เป็นรอยไม่ใหญ่นัก ก็อาจจะแก้ปัญหาที่ปลายเหตุด้วยการเอาวัสดุยารอง ที่ยืดหยุ่นได้ไปฉีดยอดเสีย (เช่น พวกลิโกลิน หรืออะคริลิก) หากรอยนั้นใหญ่พอประมาณแล้ว ก็อาจจะต้องสกัดรอยแตกนั้น แล้วอุดยาคัด้วยวัสดุที่ไม่หดตัว เช่น ปูนซีเมนต์พิเศษชนิดไม่ยัดหดตัว (Non Shrink Cement) อุดไว้แล้วฉาบปูนใหม่ (อย่าใช้ปูนทรายธรรมดา เพราะเมื่อแห้งแล้วจะมีการหดตัว ทำให้เกิดร่องของการแตกร้าวได้อีก)^[2]

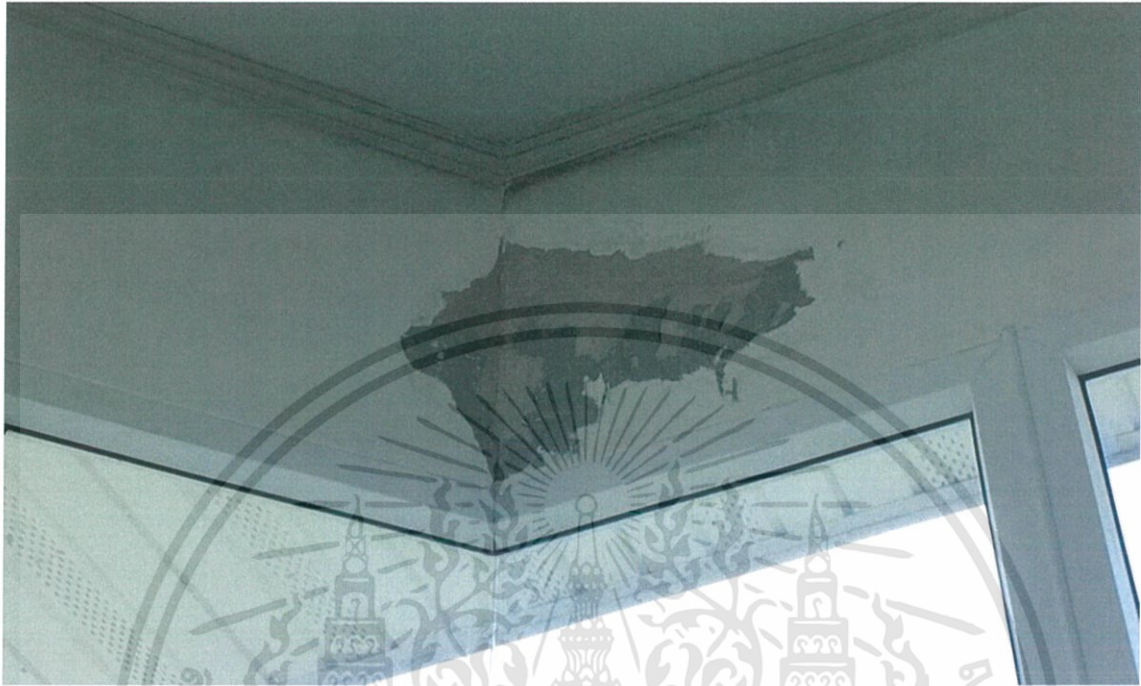
การที่เลือกรอยแตกบริเวณช่องเปิด และ บริเวณทางเดินบันไดนั้นอันเนื่องมาจาก ตอนที่เข้า
ทำการสภาพบ้านหลายๆหลัง ได้สังเกตเห็นช่องหน้าต่างหลายบานมีปัญหาการแตกร้าวดังนี้

ภาพที่ 2 ตัวอย่างรอยแตกร้าวที่ช่องหน้าต่าง

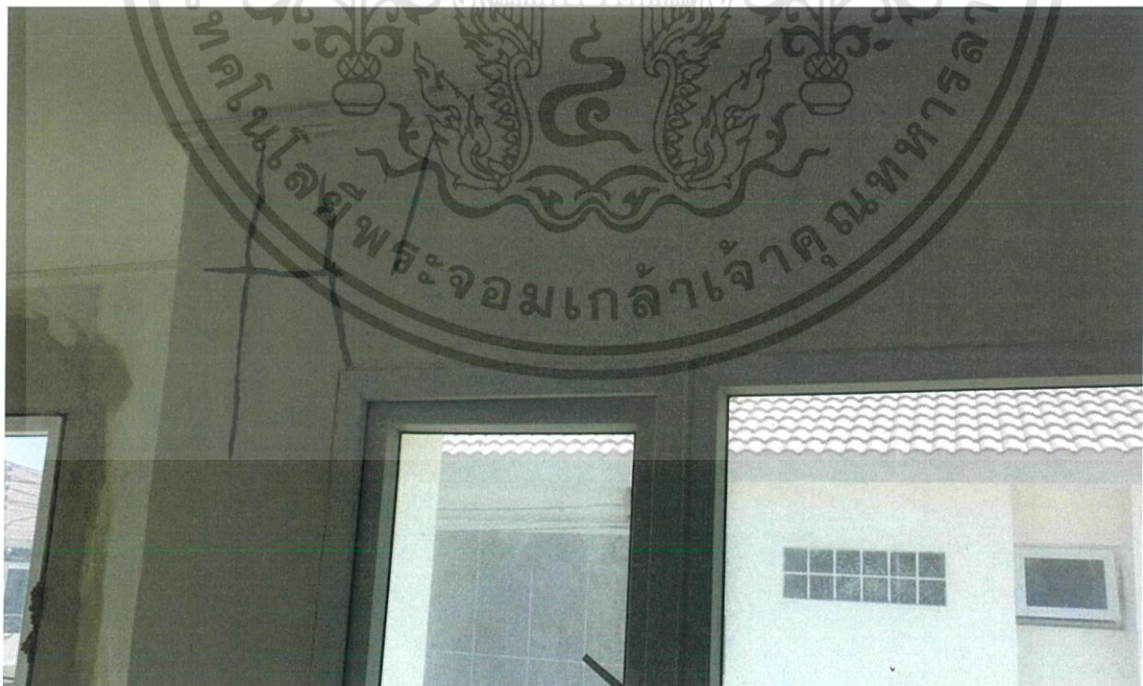
ภาพที่ 3 ตัวอย่างรอยแตกร้าวที่ช่องหน้าต่าง

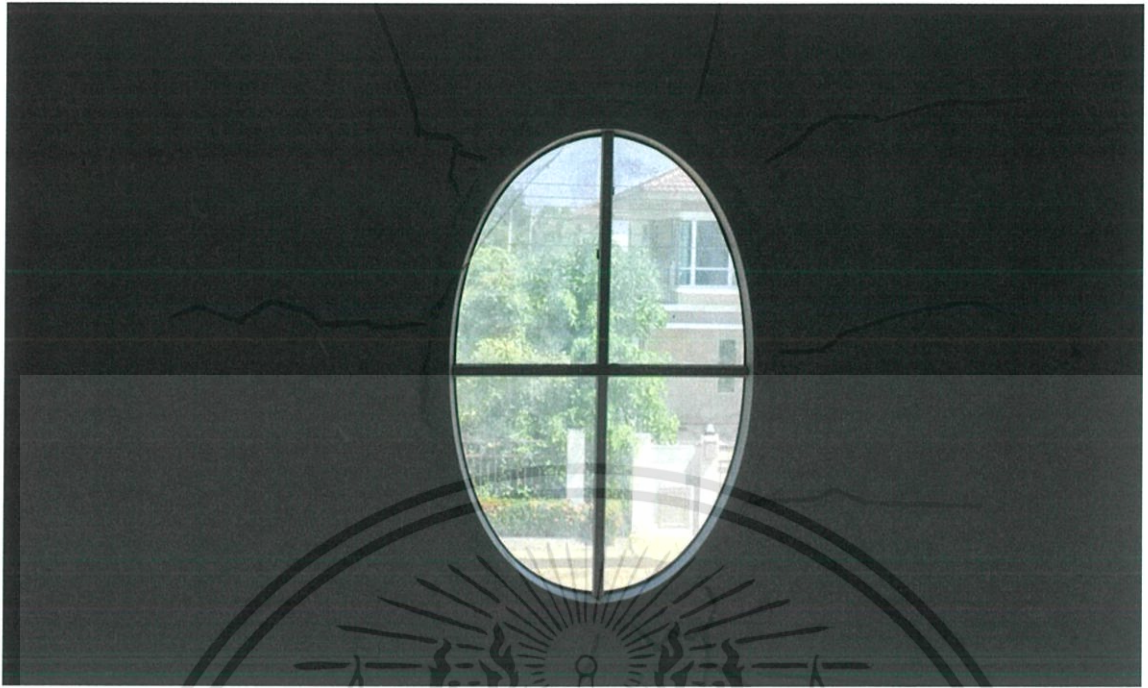
ภาพที่ 4 ตัวอย่างรอยแตกร้าวที่ช่องหน้าต่าง

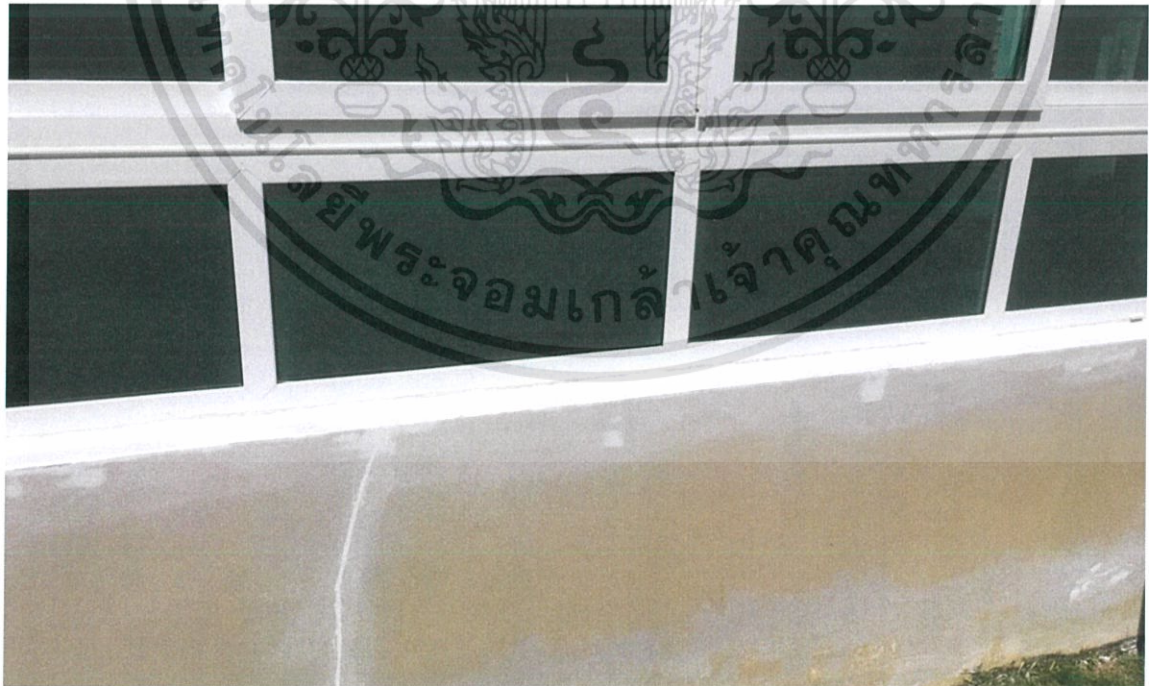
ภาพที่ 5 ตัวอย่างรอยแตกร้าวที่ช่องหน้าต่าง

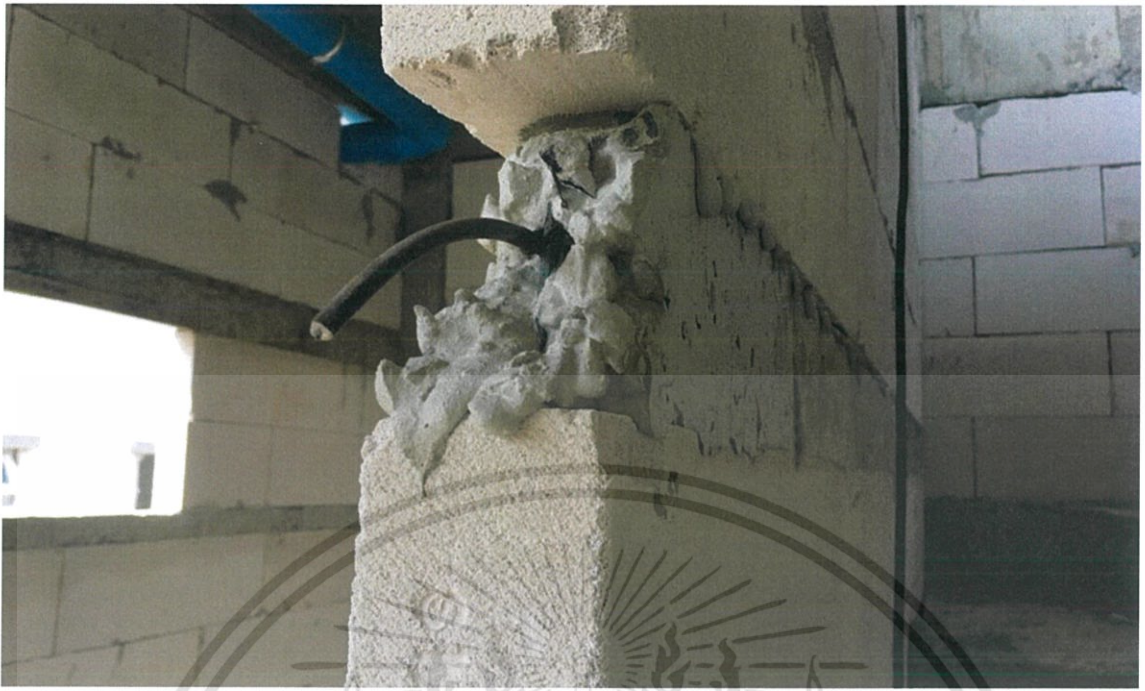
ภาพที่ 6 การก่อคานทับหลังที่โครงการ A ซึ่งเหล็กที่ยื่นออกมานั้นคือ เหล็กคานทับหลัง ซึ่ง ใช้เหล็ก RB 6 จำนวน 1 เส้นในการทำคานทับหลังและนอกจากนี้การหล่อปูนลงในแบบยังไม่เต็มอาจทำให้คานไม่ได้ตามมาตรฐาน และส่งผลต่อการโก่งตัวในระยะยาว

จากผลการวิจัย ตารางที่ จะเห็นได้ว่า ควรทำการเสริมลวดคองโก้หรือลวดตระแกรงกันแตกร้าวเป็นพิเศษเพื่อกันการแตกร้าวบริเวณมุมของช่องเปิดหรือควรเน้นการก่อคานทับหลังและเสาเอ็น เพื่อลดปัญหาการแตกร้าวที่บริเวณนี้ และนอกจากนี้ยังเสริมความแข็งแรงให้กับตัวกำแพงอีกด้วย เนื่องจากในผลสำรวจบ้านหลายหลังก็มีปัญหาการแตกร้าวของผนังบ้าน สาเหตุอาจจะมาจากสภาพบ้านที่สร้างไว้นานแล้ว หรืออาจเพราะการที่บ้านมีการปิดไว้เป็นเวลานานทำให้อุณหภูมิร้อนและไม่ถ่ายเทจึงทำให้เกิดการแตกร้าวได้ และนอกจากนี้วิธีการก่อสร้างก็เป็นอีกตัวแปรหนึ่งที่สำคัญในปัญหาการแตกร้าว ซึ่งจากการที่ได้ไปลงพื้นที่ เพื่อทำการเก็บข้อมูลในพื้นที่กำลังทำการก่อสร้างที่ โครงการ A ซึ่งกำลังก่อสร้างบ้าน 1 แปลง โครงการ B ซึ่งกำลังก่อสร้างบ้าน บ้านทาวน์โฮม และบ้านแฝด จำนวน 12 แปลง และ โครงการ E ซึ่งกำลัง ก่อสร้างบ้านในเฟสแรกจำนวน 19 แปลง ซึ่งสามารถเก็บภาพการทำงานในระหว่างการก่อคานทับหลังได้ดังภาพต่อไปนี้

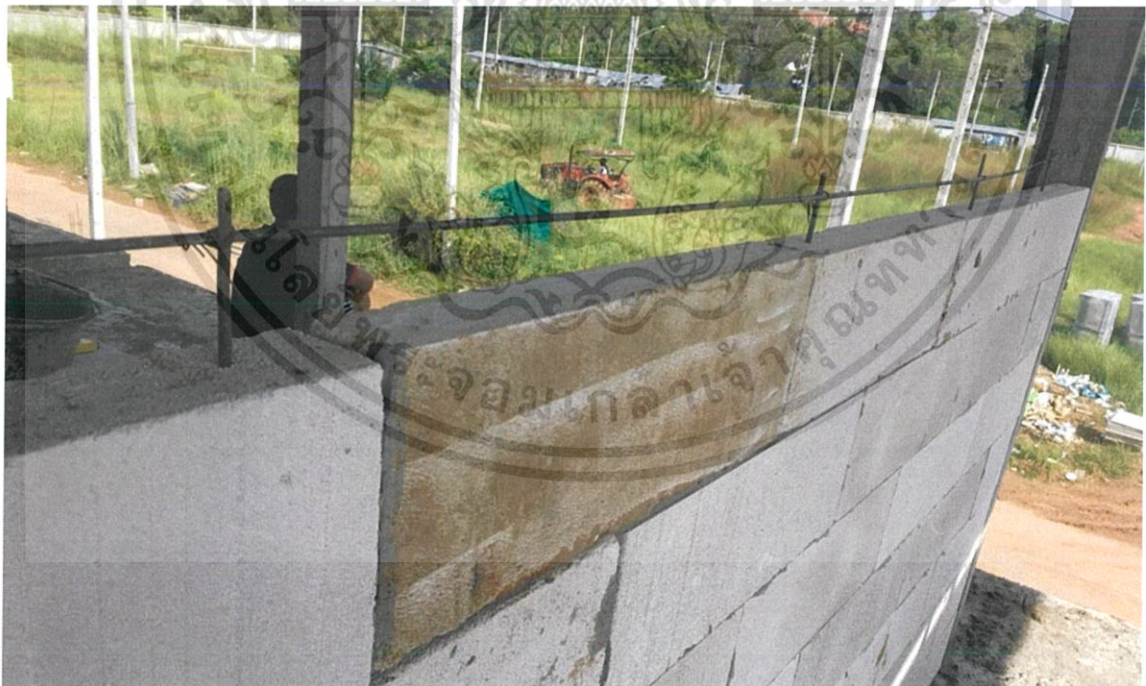
ภาพที่ 7 การก่อคานทับหลังที่โครงการ B การใส่เหล็กคานทับหลัง ซึ่งใช้เหล็ก RB 6 จำนวน 1 เส้น ในการทำคานทับหลัง และนอกจากนี้การเจาะเสียบเหล็กนั้นยังไม่ใช้ ปูนกาว EPOXY ในการยึดรั้งเหล็กไว้จึงอาจส่งผลต่อการเคลื่อนตัวของคานทับหลังในระยะยาว

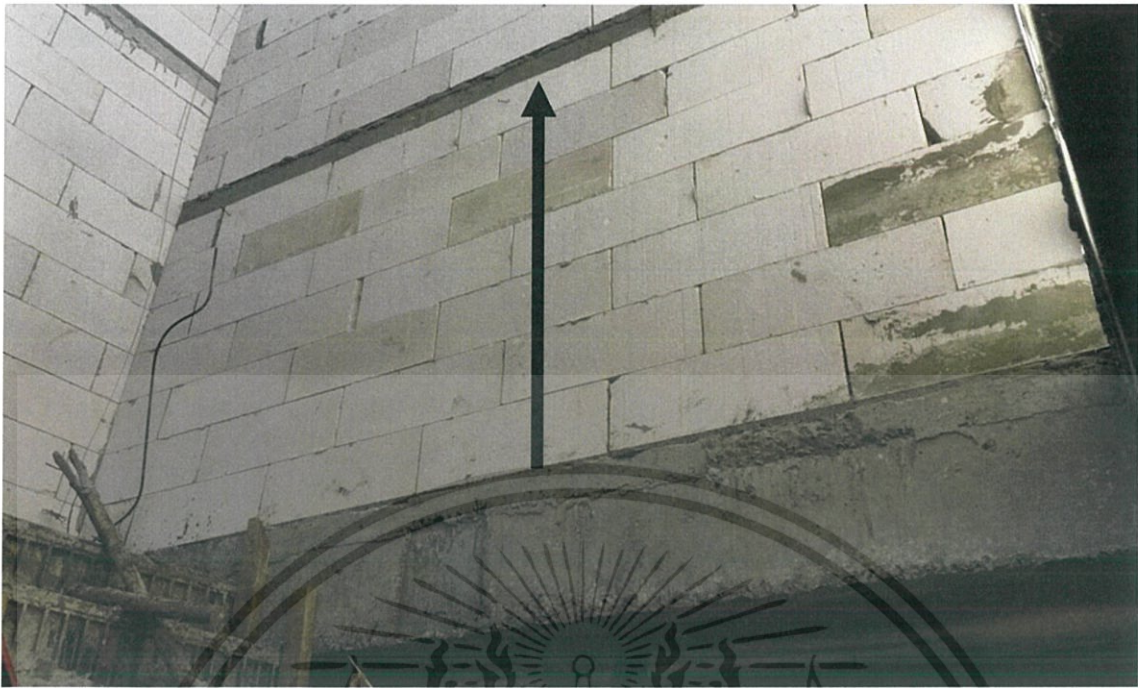
ภาพที่ 8 การก่อกำแพงที่ติดกับคานติดบันได ที่โครงการ E บริเวณนี้กว้าง ประมาณ 3.3 เมตร เนื่องจากใช้อิฐมวลเบา 5 ก้อนครึ่ง และ แต่ละก้อนยาว 60 เซนติเมตรตามมาตรฐาน จะได้ความยาว 3.3 เมตร โดยตามมาตรฐานหากผนังมีความยาวเกิน 2.4 เมตรควรมีเสาเอ็นค้ำกลางคานเพื่อตัดระยะ ไม่ให้คานทับหลังด้านบนรับน้ำหนักจนแอ่นตัว ทำให้เกิดรอยร้าวตามผนังหลายแห่ง

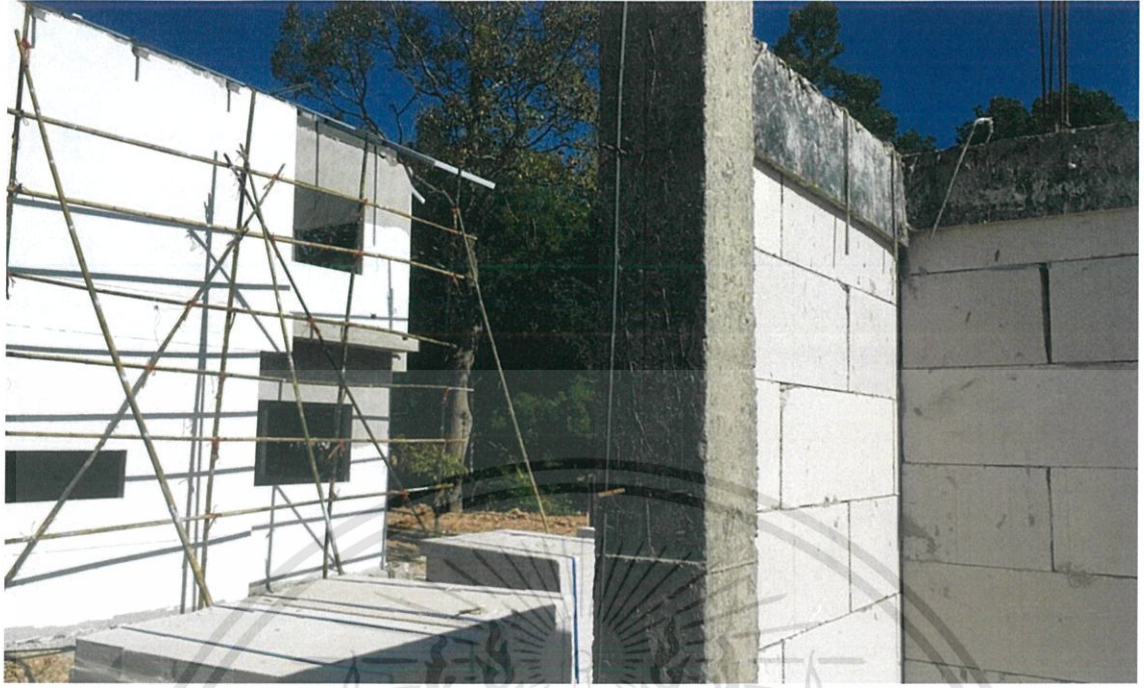
ภาพที่ 9 การใส่เหล็กทำเสาเอ็น โดยใช้เหล็กเส้น RB 6 จำนวน 1 เส้น ซึ่งอาจส่งผลให้คานทับหลังเกิดการแอ่นตัวหรือเคลื่อนตัว เนื่องจากเสาเอ็นมีเหล็กเสริมน้อยเกินไป

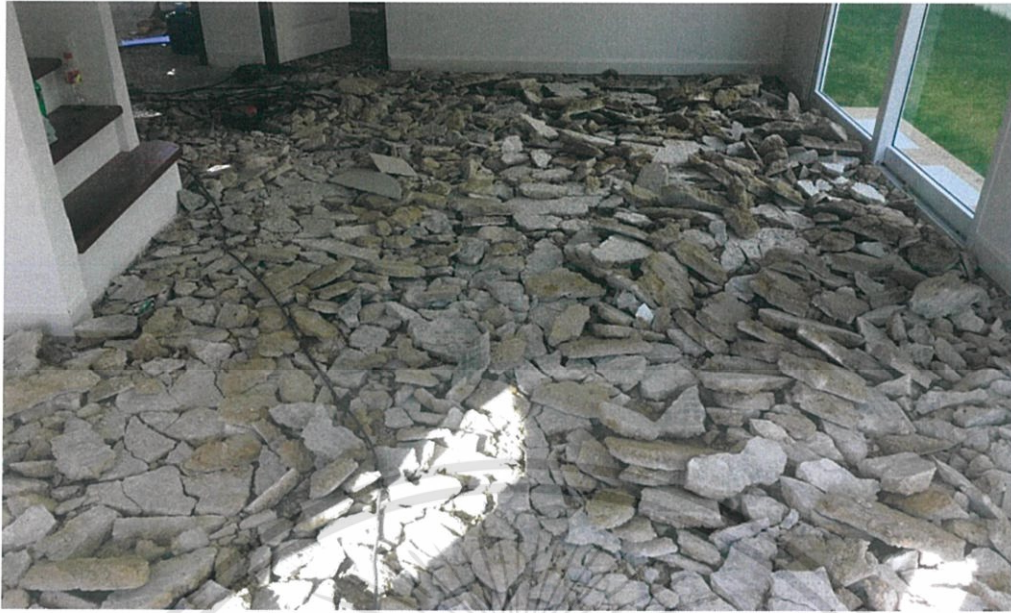
ภาพที่ 10 การเจาะพื้นเพื่อทำการปูกระเบื้องใหม่

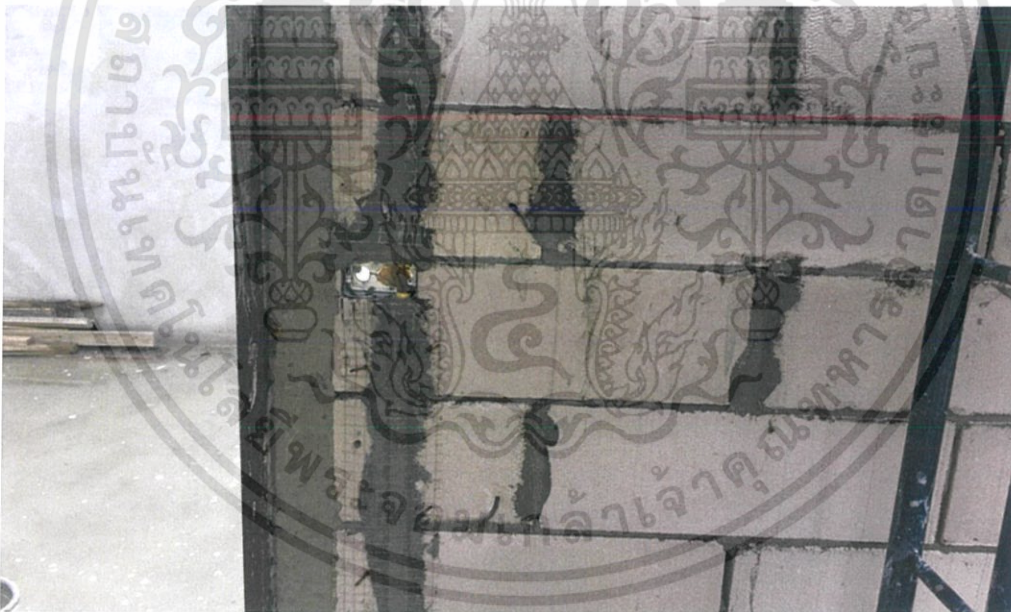
ภาพที่ 11 การเสริมลวดตะแกรงกันแตกไว้บริเวณช่องที่เจาะใส่ท่อสายไฟ

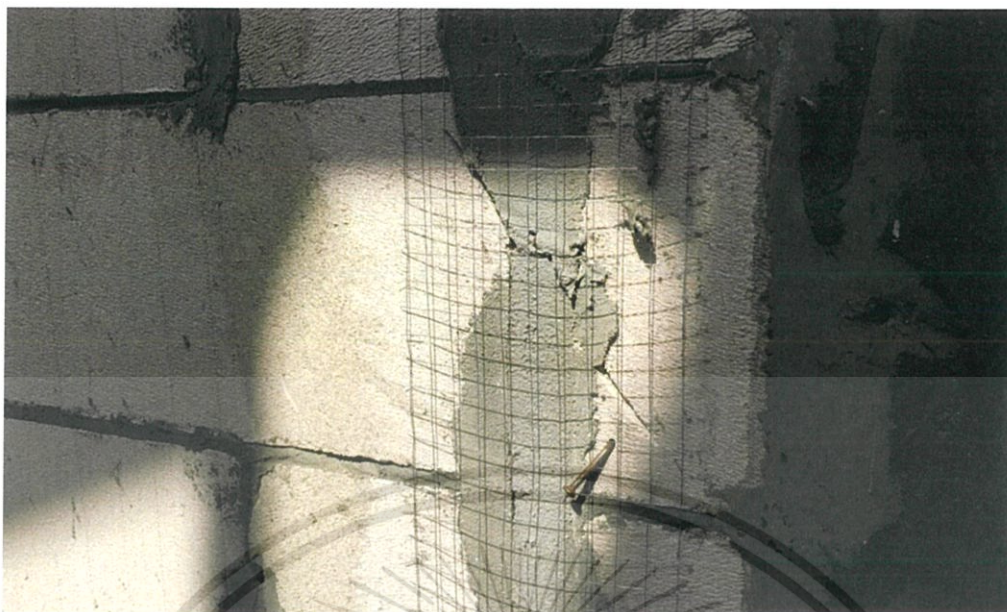
ภาพที่ 12 การเสริมลวดตะแกรงกันแตกร้าวบริเวณช่องที่เจาะใส่ท่อสายไฟ

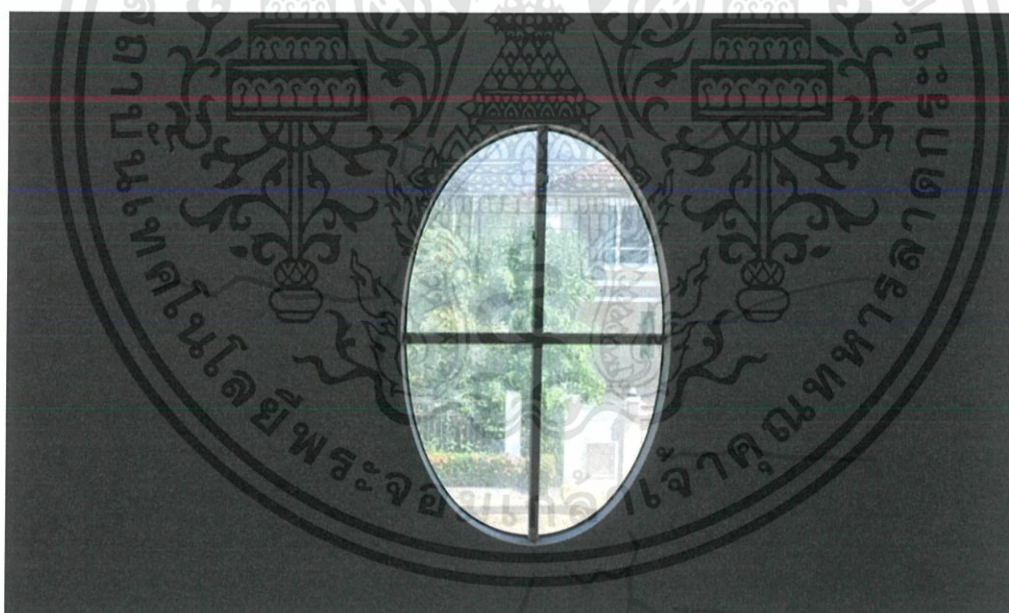
ภาพที่ 13 การเกิดรอยรอยบริเวณช่องหน้าต่าง

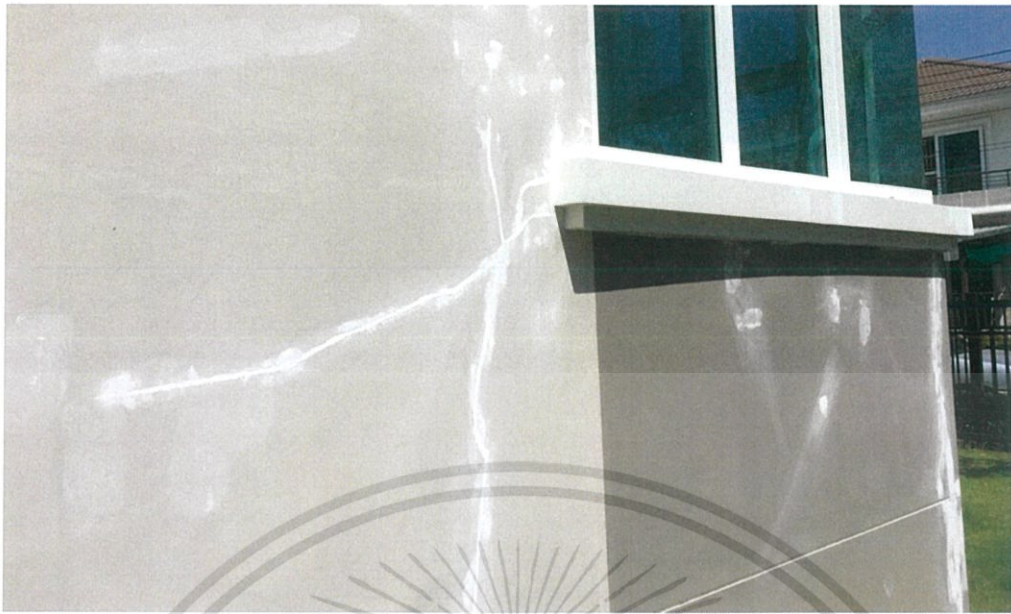
ภาพที่ 14 การเกิดรอยร้าวบริเวณช่องหน้าต่าง

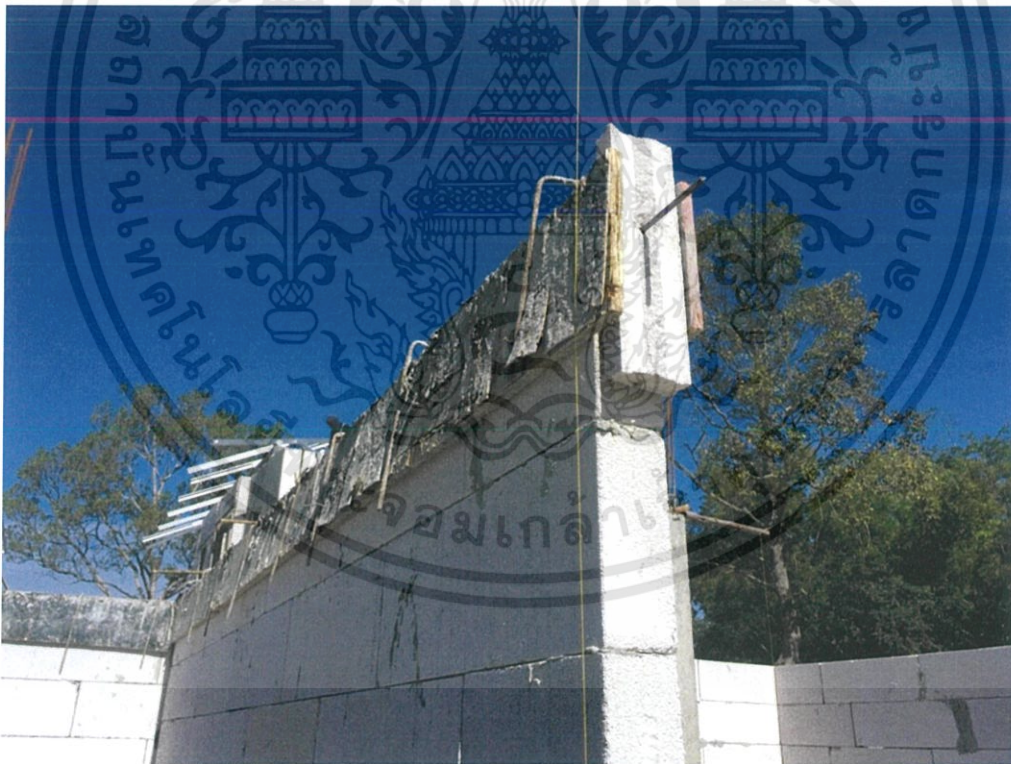
ภาพที่ 15 การก่อคานทับหลัง

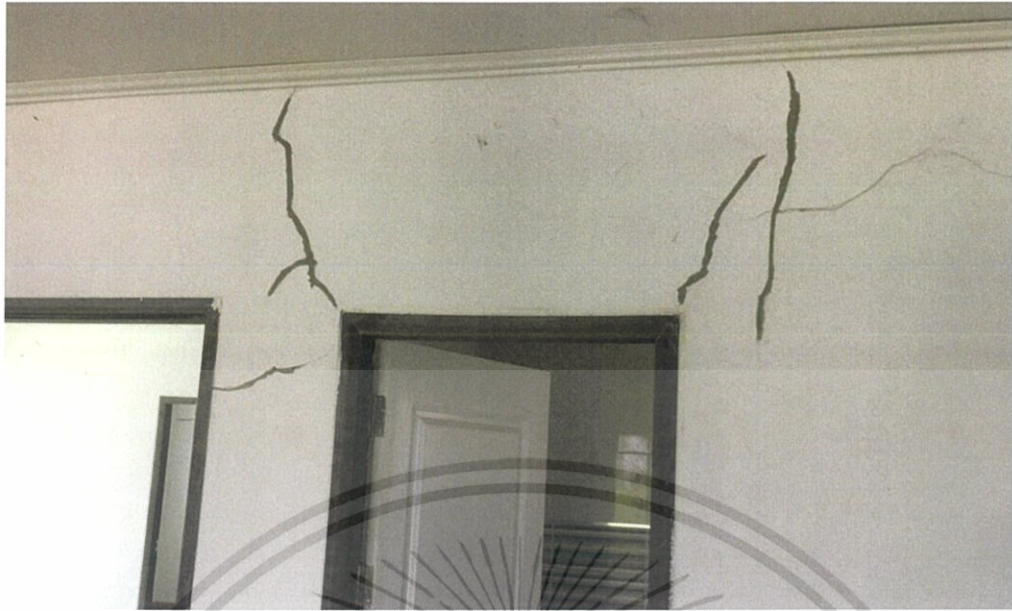
ภาพที่ 16 การเกิดรอยร้าวที่บริเวณช่องเปิดประตู
