การแก้ปัญหารอยขีดข่วนบริเวณกระบอกสูบโดยวิธีการกำจัดเศษอลูมิเนียมบริเวณที่จับ

Scrap cost reduction of dent on sealing area

สถานประกอบการ บริษัท วาลีโอ ออโตโมทีฟ ประเทศไทย จำกัด

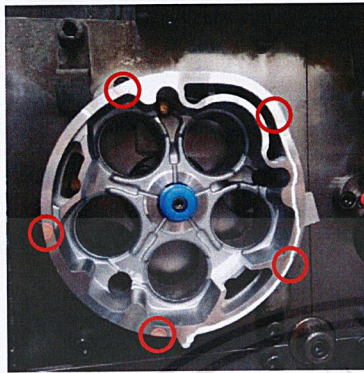
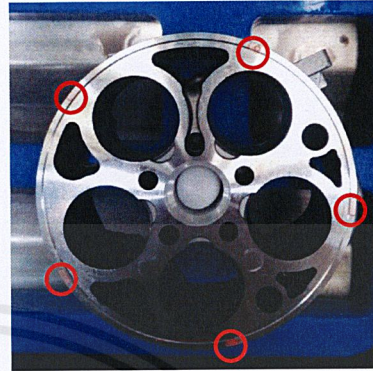
กระบวนการผลิตนี้จะมี stopper ที่จับชิ้นงาน สัมผัสโดนกับบริเวณที่ทำให้เกิดปัญหาทั้ง Dent Assy และ Dent 105

รูปที่ 3.10 ภาพแสดงบริเวณที่จับงานสัมผัสกับชิ้นงานทั้งด้านในและด้านนอก

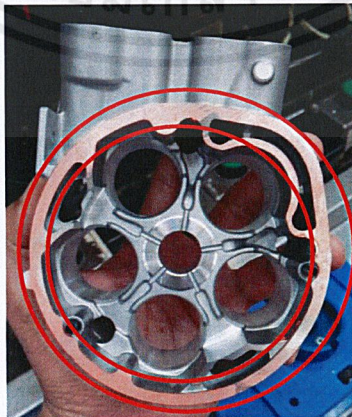
การวางชิ้นงานในกระบวนการผลิตนี้จะวางราบไปกับ Jig ทำให้หน้าสัมผัสด้านในของชิ้นงานโดน Jig ทั้งหมด

รูปที่ 3.16 ภาพแสดงบริเวณที่ชิ้นงานสัมผัสกับบริเวณ Jig

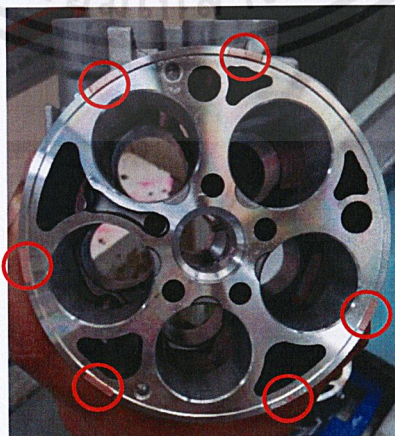
การวางชิ้นงานในกระบวนการผลิตนี้ stopper จะสัมผัสกับขอบบริเวณภายนอกที่ทำให้เกิดปัญหา

รูปที่ 3.19 บริเวณที่ Stopper สัมผัสกับบริเวณชิ้นงาน

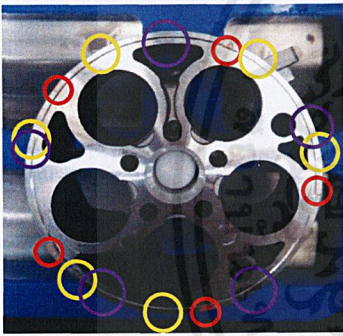
3.3.1 ปัญหา Dent 105 วิเคราะห์ปัญหาโดยการนำ stopper ทุกจุดในทุกกระบวนการผลิตที่สัมผัสกับชิ้นงานมาอ้างอิงและวิเคราะห์ปัญหาว่าเกิดจากจุดไหน แต่เนื่องจากการเมื่อนำมาดูแล้วเราไม่สามารถสรุปได้ เพราะจุดที่ stopper โดนชิ้นงานในทุกกระบวนการผลิตอยู่ตำแหน่งที่ค่อนข้างใกล้เคียงกันมาก จึงสามารถบอกได้แค่ Dent 105 มีสาเหตุเกิดจากกระบวนการผลิตไหนบ้าง โดยจะเกิดได้จากกระบวนการผลิต Rough Boring , Bracket และ Fine boring

สีแดงแสดงบริเวณที่ Stopper สัมผัสกับชิ้นงานเครื่อง Rough Boring

สีเหลืองแสดงบริเวณที่ Stopper สัมผัสกับชิ้นงานเครื่อง Bracket

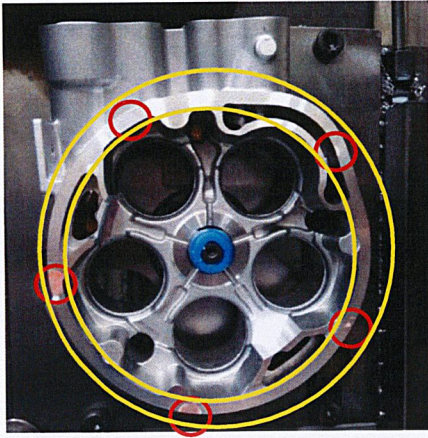
3.3.2 ปัญหา Dent Assy วิเคราะห์ปัญหาโดยการนำ stopper ทุกจุดในทุกกระบวนการผลิตที่สัมผัสกับชิ้นงานมาอ้างอิงและวิเคราะห์ โดยจะสรุปได้ 2 กระบวนการผลิตได้แก่ Roll pin assy และ Rough boring แต่ไม่สามารถสรุปได้อย่างชัดเจนว่าเกิดจากกระบวนการผลิตใด เนื่องจากกระบวนการผลิต Roll pin assy บริเวณที่เกิดปัญหา Dent Assy สัมผัสกับ Jig ทั้งหมด และยังมีสาเหตุอีกปัจจัยที่ทำให้เกิดคือ กระบวนการผลิต Surface turning นั้นเมื่อชิ้นงานออกจากกระบวนการผลิตจะมีเศษอลูมิเนียมเกาะติดอยู่ในจุด H Passage Port Area ที่ทำความสะอาดออกได้ยาก และเมื่อนำเข้าสู่กระบวนการผลิต Roll pin Assy เศษอลูมิเนียมเหล่านั้นจะร่วงลงมาส่งผลให้เกิด Dent Assy ได้

สีแดงแสดงบริเวณที่Stopperสัมผัสกับชิ้นงานเครื่อง Rough Boring

สีเหลืองแสดงบริเวณที่ Jig สัมผัสกับชิ้นงานเครื่อง Roll pin Assy

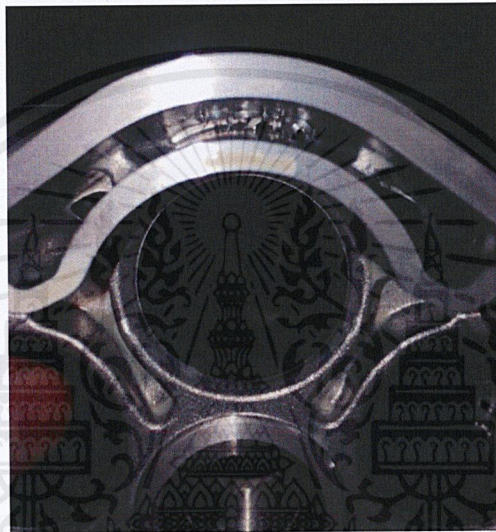
3.6 วิธีการแก้ปัญหาและแนวทางการแก้ปัญหาเครื่อง Maching Surface Turning ปัญหาที่พบคือ หลังจากกระบวนการผลิตนี้จะพบเศษอลูมิเนียมบริเวณ H passage port Area ที่ใช้สำหรับลดเสียงที่เกิดจาก ลูกสูบซึ่งเป็นร่องลึกทำความสะอาดออกได้ยาก ซึ่งปกติพนักงานจะใช้ปืนลมแรงดันสูงมาเป่าแต่เศษอลูมิเนียม เหล่านั้นจะกระเด็นออกมาใส่พนักงานด้วยแรงดันสูง ซึ่งเป็นอันตรายต่อพนักงานทางบริษัทจึงทำแท่งเหล็กไว้ เกี่ยวเศษอลูมิเนียมออกแต่ต้องใช้เวลาค่อนข้างนานและพนักงานทำงานยุ่งยากขึ้น ผู้วิจัยจึงคิดที่จะเพิ่ม กระบวนการผลิตที่เพื่อที่จะทำความสะอาดบริเวณ H passage port Area

รูปที่ 43 ภาพ H Passage Port Area ที่พบปัญหาเศษอลูมิเนียม

3.6.2 การแก้ไขปัญหาเศษอลูมิเนียมที่ติดอยู่บริเวณ H passage port area จากปัญหาที่พบจึงเลือกวิธีการที่ง่ายที่สุดในการแก้ปัญหา โดยการประดิษฐ์ท่อใช้ฉีดน้ำหล่อเย็น (Coolant) มาติดบริเวณอุปกรณ์ (tool) และทำการฉีดไปยังตำแหน่ง H Passage Port Area แต่เนื่องจากบริเวณนั้นเป็นบริเวณที่เล็กและทำการฉีดได้ยากจึงสามารถใช้ท่อฉีดน้ำหล่อเย็นได้เพียงขนาด 6 มิลลิเมตร และนำมาต่อกับข้อต่อตาไก่ทองเหลืองดังรูป

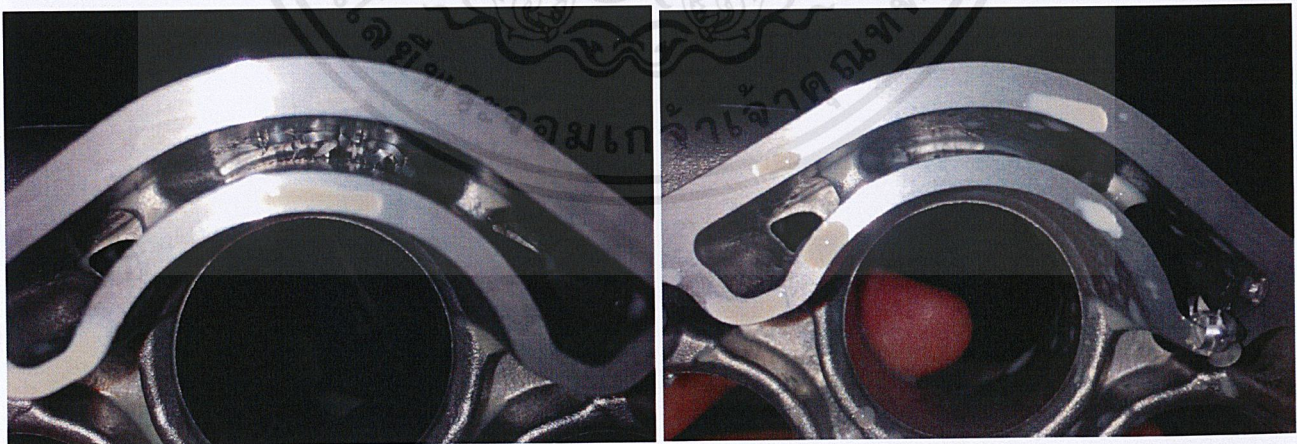
การทำงานจะไล่จากบรรทัดที่ 1 คือคำสั่ง M19 หมุนสปินเดิลที่จับชิ้นงานให้บริเวณ H Passage Port Area อยู่บริเวณท่อฉีดน้ำหล่อเย็น บรรทัดที่ 2 คือ M01 หยุดโปรแกรมที่เกิดขึ้นก่อนหน้า ในบรรทัดที่ 3 N3N2M22 เป็นคำสั่งพื้นฐานของ Takisawa บรรทัดที่ 4 T0400 M16 สั่งให้อุปกรณ์เปลี่ยนมาที่อุปกรณ์หมายเลข 4 ที่ตำแหน่ง offset00 บรรทัดที่ 5 G0 X50.0 Z80.0 คือสั่งให้อุปกรณ์เคลื่อนที่มา ณ ตำแหน่งแกน X50.0 และแกน Z 80.0 บรรทัดที่ 6 คำสั่ง M08 คือคำสั่งเปิดน้ำหล่อเย็น (Coolant) บรรทัดที่ 7 G04 X3.0 คือคำสั่งให้อุปกรณ์ทำงานค้างไว้ 3 วินาที เมื่อครบ 3 วินาทีจะอ่านบรรทัดต่อไป บรรทัดที่ 8 M09 คือการปิดน้ำหล่อเย็น จบกระบวนการทำงานที่ถูกเพิ่มเพื่อทำความสะอาดบริเวณ H Passage Port Area และทำการทดลองก่อนที่จะเริ่มใช้งานจริง 1 ครั้ง ผลที่ได้คือไม่พบเศษอลูมิเนียมบริเวณ H Passage Port Area

รูปที่ 3.35 ภาพเปรียบเทียบเศษอลูมิเนียมบริเวณ H Passage Port Area ก่อนใส่โปรแกรมและหลังใส่โปรแกรม

ผู้จัดทำได้ทำการติดตั้งจริงที่ไลน์ N ซึ่งเป็นไลน์ที่เกิดปัญหามากที่สุด นำข้อต่อตาไก่ที่ประกอบด้วยท่อขนาด 6 มิลลิเมตร ติดบริเวณอุปกรณ์ (Tool) และทำการเขียนโปรแกรมซีเอ็นซีลงในเครื่องจักร โดยจะเพิ่มในส่วน of โปรแกรมฉีด H Passage Port Area ในบริเวณท้ายของโปรแกรมดังนี้

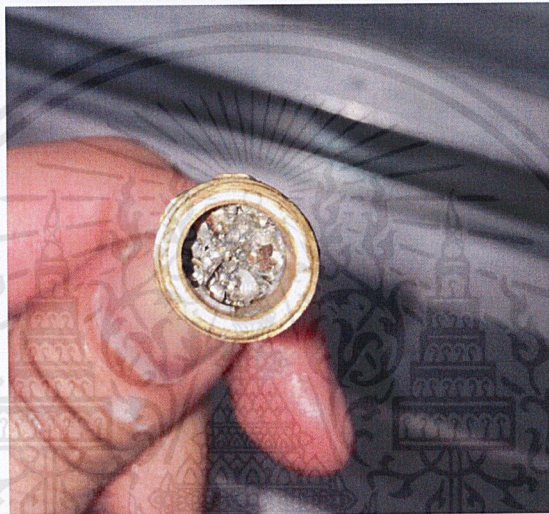
หลังจากการติดตั้งผู้จัดทำได้ทำการสังเกตผลในวันถัดมาพบว่าน้ำที่ไหลออกจากท่อที่ใช้สำหรับฉีดน้ำหล่อเย็นนั้นเบาลง แรงดันไม่พอ ส่งผลให้น้ำหล่อเย็นฉีดไม่โดนชิ้นงาน ผู้จัดทำจึงทำการถอดท่อออกมาตรวจสอบพบว่า มีเศษอลูมิเนียมไปติดในท่อทำให้น้ำหล่อเย็นไหลเบา จึงแจ้งไปยังผู้จัดการเพื่อทำการแก้ไข ปัญหาที่พบสาเหตุเกิดจากตัวกรองในระบบปั้มน้ำหล่อเย็นนั้นขาดหรือชำรุดส่งผลให้เศษอลูมิเนียมนั้นรั่วเข้าไปปะปนกับน้ำหล่อเย็นส่งผลให้ที่ใช้สำหรับฉีดบริเวณ H Passage Port Area อดตันดังรูป

รูปที่ 3.36 ภาพเศษอลูมิเนียมอุดตันบริเวณข้อต่อตาไก่

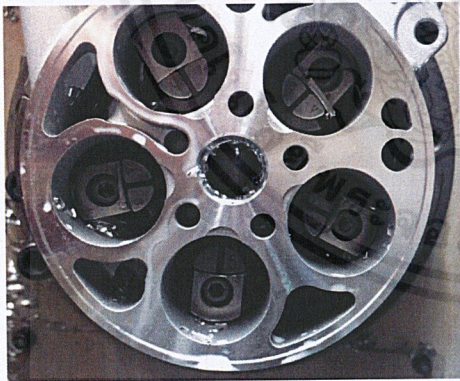
รูปที่ 3.42 กระบอกสูบก่อนติดตั้ง

3.7.1 การแก้ปัญหากระบวนการผลิต Head side turning ผู้จัดทำได้ทำการแก้ไขโดย นำท่อฉีดน้ำหล่อเย็นขนาด 8 มิลลิเมตรติดเข้ากับอุปกรณ์ของเครื่องซีเอ็นซี (Tool) และเขียนโปรแกรมซีเอ็นซี (CNC Code) เพื่อทำความสะอาดกระบอกสูบทั้งหมด

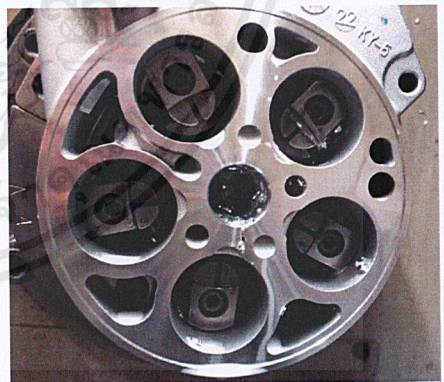
3.7.2 ผลที่ได้รับคือกระบอกสูบมีเศษอลูมิเนียมติดน้อยลงมาก ซึ่งทำให้ความเสียหายที่เกิดจากเศษอลูมิเนียมติดน้อยลงตามไปด้วยเช่นกัน ซึ่งความแตกต่างระหว่างก่อนติดตั้งและหลังติดตั้งเป็นดังรูปที่

รูปที่ 3.43 กระบอกสูบหลังติดตั้ง
