การลดของเสียในกระบวนการปิดผนึกถุงด้วยเครื่องซีลอัตโนมัติ
Reducing the seal defects from sealing machines

สถาบันเทคโนโลยีพระจอมเกล้าเจ้าคุณทหารลาดกระบัง

ปีการศึกษา 2562

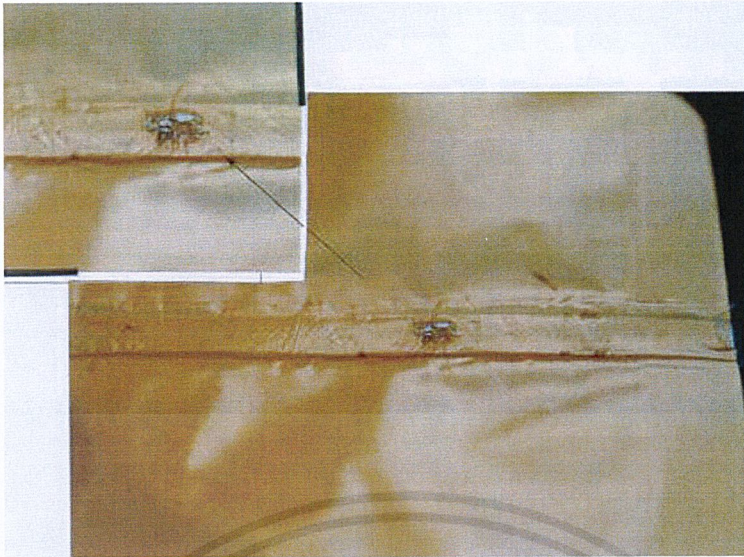
รูปที่ 2.6 ลักษณะของเสียที่เกิดจากรอยถลอก

1. รอยถลอกเป็นข้อบกพร่องร้ายแรง กรณีรอยขีดข่วนทะลุถึงชั้นด้านใน
 2. รอยถลอกเป็นข้อบกพร่องเล็กน้อย กรณีมีรอยขีดข่วนที่บริเวณชั้นพลาสติกด้านนอก
- โดยตัวอย่างรอยถลอกจากการปิดผนึกแสดงดังรูปที่ 2.6

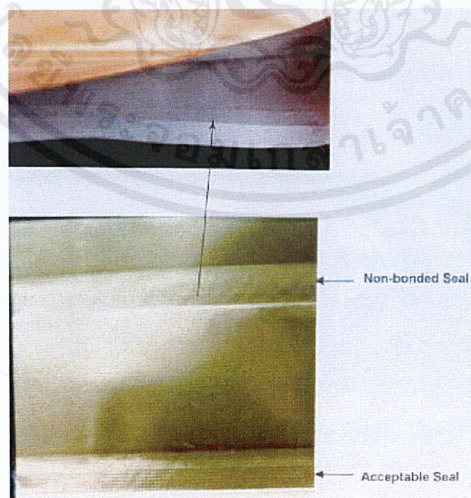
รูปที่ 2.16 ลักษณะของเสียที่เกิดจากรอยเชื่อมไม่เชื่อมติดกัน

ฟิล์ม 2 ด้านของถุงไม่เชื่อมติดกันบริเวณรอยเชื่อม จัดเป็นข้อบกพร่องร้ายแรง
ตัวอย่างรอยเชื่อมไม่เชื่อมติดกันจากการปิดผนึกแสดงดังรูปที่ 2.16

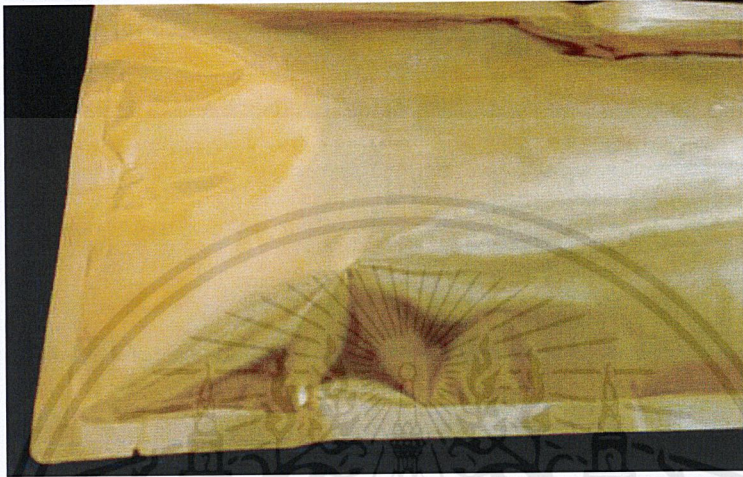
รูปที่ 2.19 ลักษณะของเสียที่เกิดจากการบวม

ถุงบวมหรือโป่งพองเกิดจากการสร้างแก๊สของแบคทีเรียที่เกิดจากการปนเปื้อน หรือมีอากาศหลงเหลืออยู่ในถุงมากเกินไป โดยจัดเป็นข้อบกพร่องที่ร้ายแรง
ตัวอย่างการการบวมจากการปิดผนึกแสดงดังรูปที่ 2.19

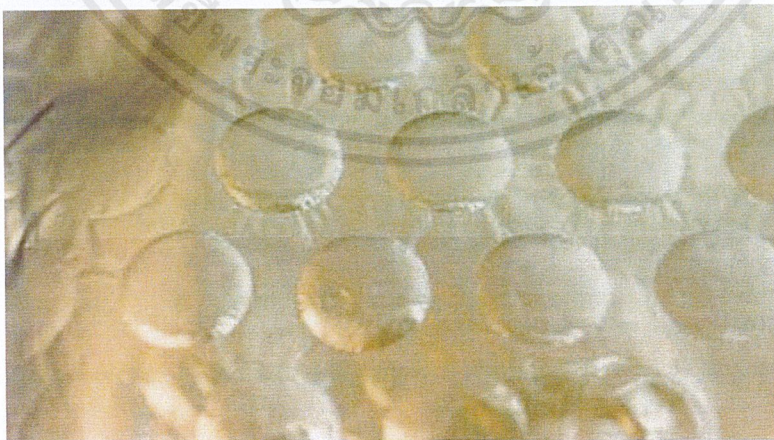
รูปที่ 2.20 ลักษณะของเสียที่เกิดจากรอยนูนหนา

รอยนูนหนาบนตัวถุงเกิดจากการกดทับของภาชนะฆ่าเชื้อ จัดเป็นข้อบกพร่องเล็กน้อย โดยตัวอย่างรอยนูนหนาจากการปิดผนึกแสดงดังรูปที่ 2.20

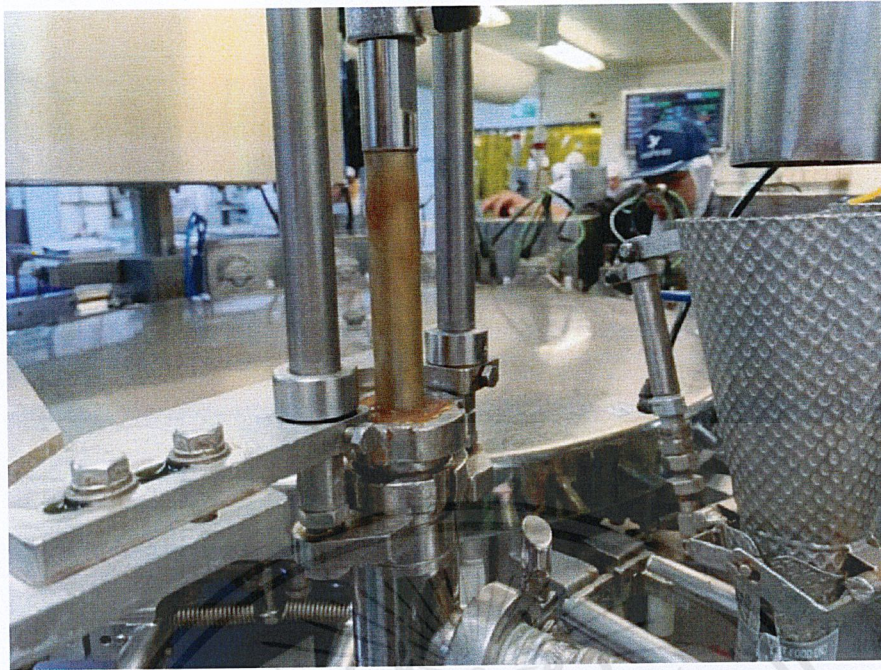
รูปที่ 3.4 หัวจ่ายชอยมีข้อสหยดจากด้านบนของหัวจ่าย

มีข้อสงสัยจากด้านบนของหัวจ่าย ทำให้มีโอกาสหยดเลอะบริเวณปากถุงซึ่งเป็นสาเหตุหนึ่งของการเกิดการปนเปื้อน ดังรูปที่ 3.4

ฝ่ายซ่อมบำรุงทำการเปลี่ยนยางโอริงให้กับหัวจ่ายซอส ดังรูปที่ 4.2 และไขหัวจ่ายซอสให้แน่นหลังการประกอบ โดยพบว่าหลังจากการแก้ไขหัวจ่ายซอสไม่มีซอสหยดในระหว่างกระบวนการผลิต ดังรูปที่ 4.3

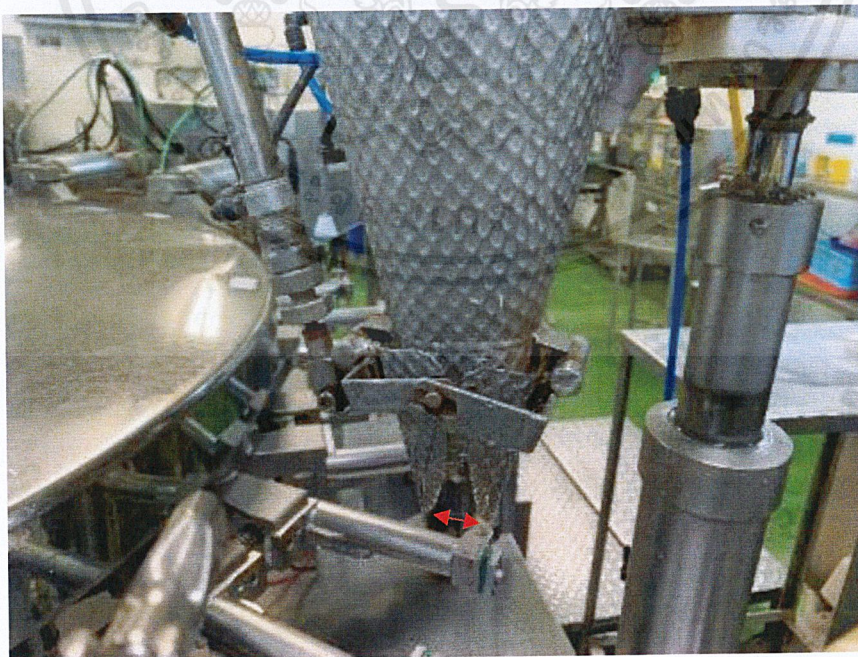
รูปที่ 3.5 ระยะห่างของปาก Hopper

เนื่องจากระยะห่างของปาก Hopper มาก ทำให้เศษอาหารสามารถกระจายออกบริเวณด้านข้างและเลอะบริเวณปากถุ่ ซึ่งเป็นสาเหตุหนึ่งที่ทำให้เกิดการปนเปื้อนหลังจากการปิดผนึก ดังรูปที่ 3.5

มาตรการที่ 1 ทำการปรับระยะของปาก Hopper ให้แคบลงเพื่อให้เศษอาหารกระจายออกมาและบริเวณปากถูงน้อยลง ดังรูปที่ 4.5

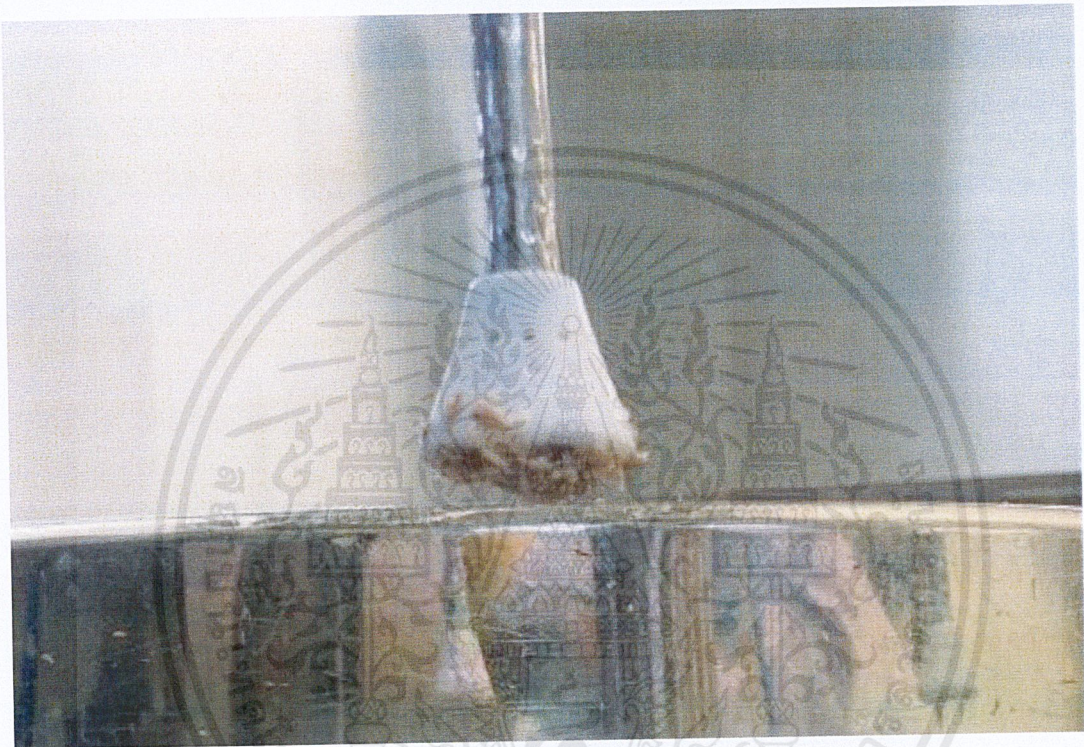
รูปที่ 3.6 เศษอาหารเลอะบริเวณตัวเป่าทำความสะอาดปากถุง

จากการสำรวจสภาพปัญหาพบว่า ในกระบวนการผลิตเมื่อตัวเป่าลมทำงานจะมีเศษอาหารติดขึ้นมาบริเวณตัวเป่าลมเนื่องจากตัวเป่าลมมีขนาดยาว และทำหน้าที่เป่าเศษอาหารทำให้เศษอาหารมีโอกาสกระเด็นไปปนเปื้อนบริเวณปากถุง ดังรูปที่ 3.6

มาตรการที่ 1 มีการออกแบบตัวเป่าทำความสะอาดปากถุงใหม่ให้มีระยะที่สั้นขึ้นเพื่อไม่ให้เศษอาหารสามารถติดที่ด้านล่างของหัวเป่าระหว่างกระบวนการผลิต และหัวเป่าลมใหม่สามารถหมุนได้ 360 องศา ซึ่งสามารถทำความสะอาดปากถุงได้ทั่วถึงกว่าหัวเป่ารูปแบบเดิม โดยตัวเป่าลมรูปแบบใหม่มีต้นแบบมาจากโมเดลอื่น ๆ ที่ใช้งานจริงอยู่ภายในโรงงาน ลักษณะตัวเป่าทำความสะอาดแบบเก่าแสดงดังรูปที่ 4.10 และลักษณะตัวเป่าทำความสะอาดแบบใหม่แสดงดังรูปที่ 4.11

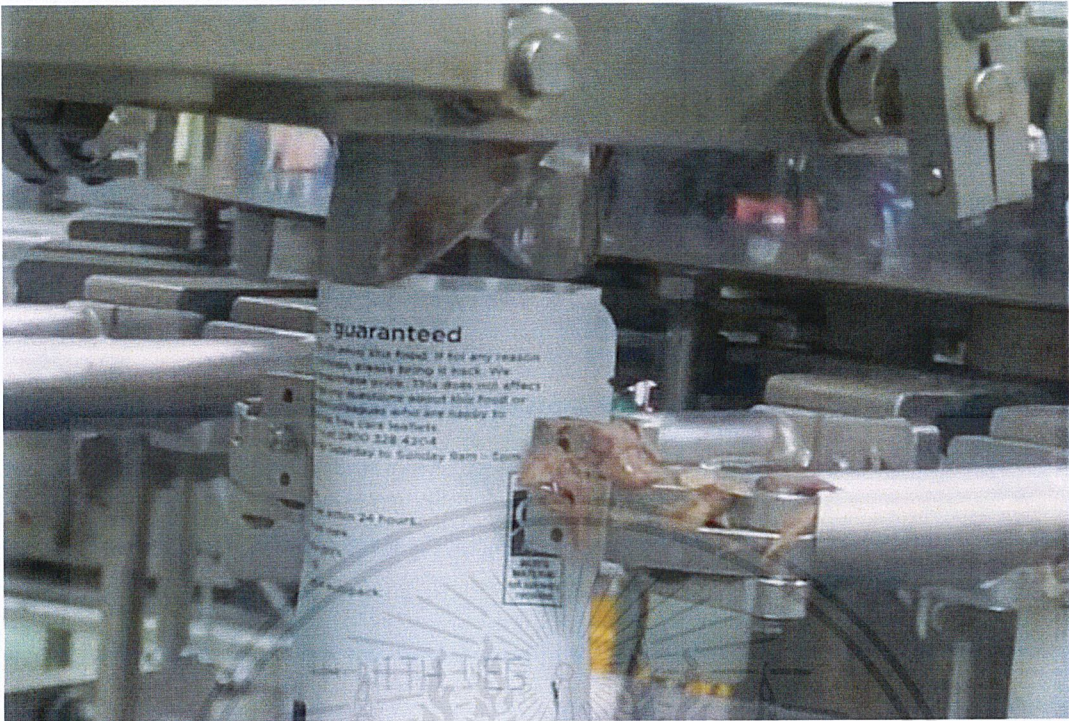
รูปที่ 3.7. เศษอาหารเลอะบริเวณปาก hopper

จากการสำรวจสภาพปัญหาพบว่าในกระบวนการที่ผลิตภัณฑ์ไม่มีการบรรจุเนื้อ ซึ่งไม่จำเป็นต้องใช้ปาก Hopper แต่ระหว่างกระบวนการผลิตกลับพบว่าปาก Hopper มีเศษอาหารเลอะ ซึ่งอาจมาจากการทำความสะอาดที่ไม่ดีก่อนเริ่มกระบวนการผลิต และเศษอาหารที่เลอะบริเวณปาก Hopper อาจไปปนเปื้อนบริเวณปากถุงระหว่างกระบวนการ ดังรูปที่ 3.7
