## การอนุรักษ์อาคารก่ออิฐที่ได้รับอิทธิพลจากอาณานิคมฝรั่งเศส ในชุมชนบ้านท่าแร่ จังหวัดสกลนคร

### Conservation of Brick Buildings Influenced by French Colonies in Ban Tha Rae Community of Sakon Nakhon Province

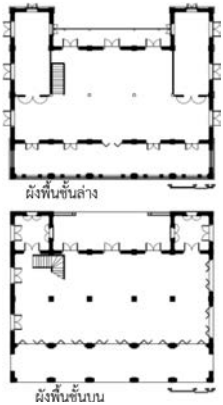
<p>หลังที่ 3 บ้านขององเต หรือนายคำสิงห์ อุดมเดช เลขที่ 268 องเตเป็นชาวเวียดนามอพยพรุ่นหลังสงครามโลกครั้งที่ 1 ประกอบอาชีพทำนา และค้าขายจนมีฐานะร่ำรวย ชั้นล่างใช้เป็นร้านค้าขายของเบ็ดเตล็ด ส่วนชั้นบนเป็นที่พักอาศัย ปัจจุบันอาคารหลังนี้มีความเสียหาย คือ ผนังชั้นล่างร่อน ผนังฉาบร่อน มีรอยแตกร้าวบางจุด บัวปูนปั้นชำรุด ประตูหน้าต่างไม้ผุพัง โครงสร้างระเบียงไม้ด้านหลังผุพัง และหลังคารั่ว ปัจจุบันอาคารถูกปิดไว้ ไม่มีคนพักอาศัย</p>

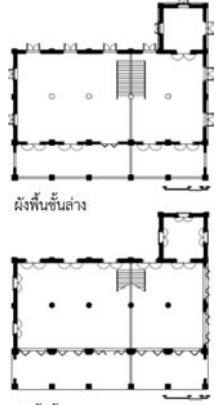
<p>หลังที่ 4 บ้านขององบัง หรือ นายคำสอน อุดมเดช เลขที่ 353 ประกอบอาชีพทำนา และค้าขาย บ้านหลังนี้เป็นหลังที่ 3 ที่ผู้รับเหมาเป็นช่างฉาบฉวยกลุ่มเดียวกับที่สร้างบ้านองเพ็ง และองเต ปัจจุบันอาคารหลังนี้มีการปรับปรุงบางส่วน และยังมีคนพักอาศัยอยู่</p>

<p>รูปด้านหน้า      รูปด้านข้าง</p> <p>บ้านองบึง หรือ นายคำสอน อุดมเดช เลขที่ 353</p>	<p>วิธีการอนุรักษ์โดยการเสริมความมั่นคงแข็งแรง ของโครงสร้างที่เสื่อมสภาพโดยการเสริมคานที่ชำรุด การใช้สารเคมีป้องกันหรือลดการผุกร่อนของเนื้อวัสดุ และใช้วิธีการบูรณะ คือ การซ่อมคืนสภาพสถาปัตยกรรม โดยควรใช้วัสดุและเทคนิคดั้งเดิมให้มากที่สุดเท่าที่จะเป็นไปได้ การเปลี่ยนวัสดุผนังหลังคา อาคารหลังนี้ยังมีการใช้งานอยู่</p>
  <p>รูปด้านหน้า      รูปด้านข้าง</p> <p>นายหนูกัน และนางหนูนา ไร่เงินคำ</p>	<p>วิธีการอนุรักษ์โดยการสร้างชิ้นใหม่ ตามแบบหรือเลียนแบบของเดิมขนาดเท่าจริง ตามหลักฐานหรือข้อสันนิษฐาน ซึ่งผู้วิจัยได้ใช้ข้อมูลจากการสำรวจ ซึ่งยังพอที่จะพิจารณารูปทรงของอาคารได้ ส่วนรูปแบบการตกแต่งได้นำมาจากการนำเอกลักษณ์ของอาคารก่ออิฐทั้ง 4 หลัง คือ รูปแบบประตู หน้าต่าง</p>

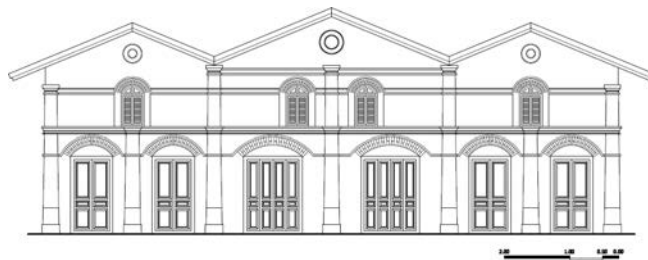
รูปที่ 12 นายหนูกัน และนางหนูนา โง่นคำ  
ที่มา: ผู้วิจัย (2561)

<p>หลังที่ 5 นายหนูกัน และนางหนูนา โง่นคำ อาคารก่ออิฐ อายุประมาณ 90-100 ปี เจ้าของบ้านคือนายหนูกัน และนางหนูนา โง่นคำ เดิมสร้างเป็นที่อยู่อาศัย ต่อมาในระหว่างสงครามโลกครั้งที่ 2 ทางราชการสั่งปิดโบสถ์ไม่ให้ใช้ประกอบพิธีใดๆ ทางศาสนาจึงใช้อาคารหลังนี้แทน ปัจจุบันอาคารหลังนี้มีสภาพความเสียหายค่อนข้างมาก ผนังพังบางส่วน อาคารที่ถูกปล่อยร้าง</p>

จากการศึกษาอาคารก่ออิฐทั้ง 5 หลัง สามารถสรุปเป็นแนวทางอนุรักษ์ตามแนวดังนี้ อาคารก่ออิฐจำนวน 4 หลัง (ในรูปที่ 8-11) ซึ่งอยู่ในสภาพที่ทรุดโทรม เนื่องจากขาดการดูแลแต่โครงสร้างหลักยังแข็งแรงดี สำหรับแนวทางการอนุรักษ์ที่เหมาะสมมี 4 แนวทาง คือ 1) การเสริมความมั่นคงแข็งแรงของโครงสร้างพื้นชั้นล่างซึ่งมีรอยร้าวและเกิดการทรุดตัว โครงสร้างพื้นชั้นบนและโครงสร้างหลังคาที่เป็นโครงสร้างไม่มีสภาพผุพัง 2) การอนุรักษ์ซ่อมแซมเฉพาะส่วนที่ชำรุดส่วนหนึ่ง มีรอยร้าว งานตกแต่งลวดลายปูนปั้น บัวหัวเสา บานประตูหน้าต่าง ที่มีการผุร่อน 3) การบูรณะซ่อมประตู หน้าต่างให้คืนรูปแบบเดิมโดยใช้วัสดุทดแทน และ 4) การฟื้นฟูหรือปรับเปลี่ยน โดยการปรับการใช้สอยของอาคารให้เป็นพิพิธภัณฑ์หรือห้องสมุด โดยต้องคงรูปแบบที่แสดงออกถึงเอกลักษณ์ของอาคารก่ออิฐของชุมชนบ้านท่าแร่ไว้เช่นเดิม สำหรับอาคารก่ออิฐ 1 หลังที่มีอายุกว่า 110 ปี (ดังรูปที่ 12) อยู่ในสภาพรกร้าง โครงสร้างผนังบางส่วนพัง โครงสร้างหลังคาไม่มีแต่ยังพิจารณาบูรณะหรือปรับปรุงได้ ควรใช้แนวทางสร้างขึ้นใหม่ตามแบบหรือเลียนแบบของเดิมขนาดเท่าจริง จากหลักฐานหรือข้อสันนิษฐาน และมีความจำเป็นต้องศึกษาในเรื่องความแข็งแรงของโครงสร้างของอาคารโดยขอคำแนะนำวิศวกรก่อนดำเนินการปรับปรุง
