สาเหตุและการแก้ไขความเสียหายของทางวิ่งและทางขับ สนามบินสุวรรณภูมิ
(The Damages of Suvarnabhumi Airport Runway)

รองศาสตราจารย์ ดร.สมชาย ศรีสมพงษ์
ภาควิชาสถาปัตยกรรม คณะสถาปัตยกรรมศาสตร์
สถาบันเทคโนโลยีพระจอมเกล้าเจ้าคุณทหารลาดกระบัง

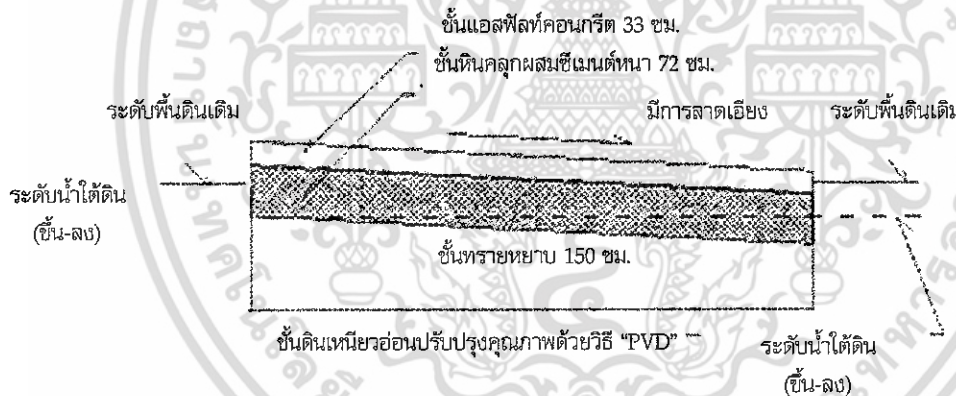
รูปที่ 2 โครงสร้างพื้นทางวิ่งเดิม

รูปที่ 2 แสดงการออกแบบโครงสร้างของพื้นทางวิ่งเดิมดังรายละเอียดต่อไปนี้

1.) ชั้นยางแอสฟัลต์คอนกรีต (AC) ความหนารวม 33 เซนติเมตร ประกอบด้วย

- "AC Wearing Course" หนา 4 เซนติเมตร
- "AC Binder Course" หนา 6 เซนติเมตร
- "AC Base Course" หนา 23 เซนติเมตร

2.) ชั้นหินคลุกผสมซีเมนต์ (Cement Treated Base - CTB) หนา 72 เซนติเมตร ก่อสร้างเป็น 4 ชั้น หนาชั้นละ 18 เซนติเมตร และมี

รอยต่อตามความกว้างของแต่ละชั้นวางสลับซ้อนตำแหน่งกัน

3.) ชั้นทรายหยาบ (Subgrade) หนา ประมาณ 1.50 เมตร เป็นชั้นทราย (Sand Blanket) ที่ใช้ในการปรับปรุงเร่งการทรุดตัวของดินเหนียวอ่อนด้านล่าง ซึ่งถูกกดให้ทรุดตัวจมลงได้ระดับผิวดินธรรมชาติเดิม ลึกลงไปประมาณ 1.2-1.8 เมตร
