ปรากฏการณ์การหลุดล่อนของพื้นกระเบื้องทางเดินภายนอก
กรณีศึกษา : พระบรมธาตุมหาเจดีย์ วัดประยุรวงศาวาสวรวิหาร

THE PHENOMENON OF OUTSIDE TILED CORRIDOR DISINTEGRATION
CASE STUDY PHRA BOROMTHAT CHEDI WAT PRAYURAWONGSAWAS
WARAVIHARN

A THESIS SUBMITTED IN PARTIAL FULFILLMENT
OF THE REQUIREMENT FOR THE DEGREE OF
MASTER OF ARCHITECTURE PROGRAM IN TROPICAL ARCHITECTURE
FACULTY OF ARCHITECTURE
KING MONGKUT'S INSTITUTE OF TECHNOLOGY LADKRABANG
2019
KMITL-2019-AR-M-002-024

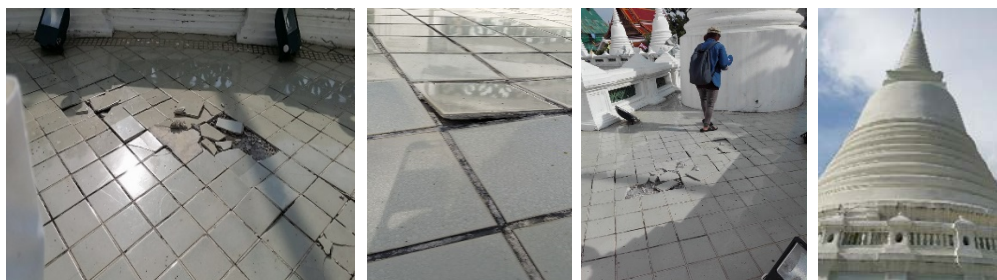
ภาพที่ 1.6 การแตกล่อนของผิวพื้นทางเดินเหนือระเบียงคด พระบรมธาตุมหาเจดีย์
ที่มา : ผู้วิจัย พ.ศ.2559

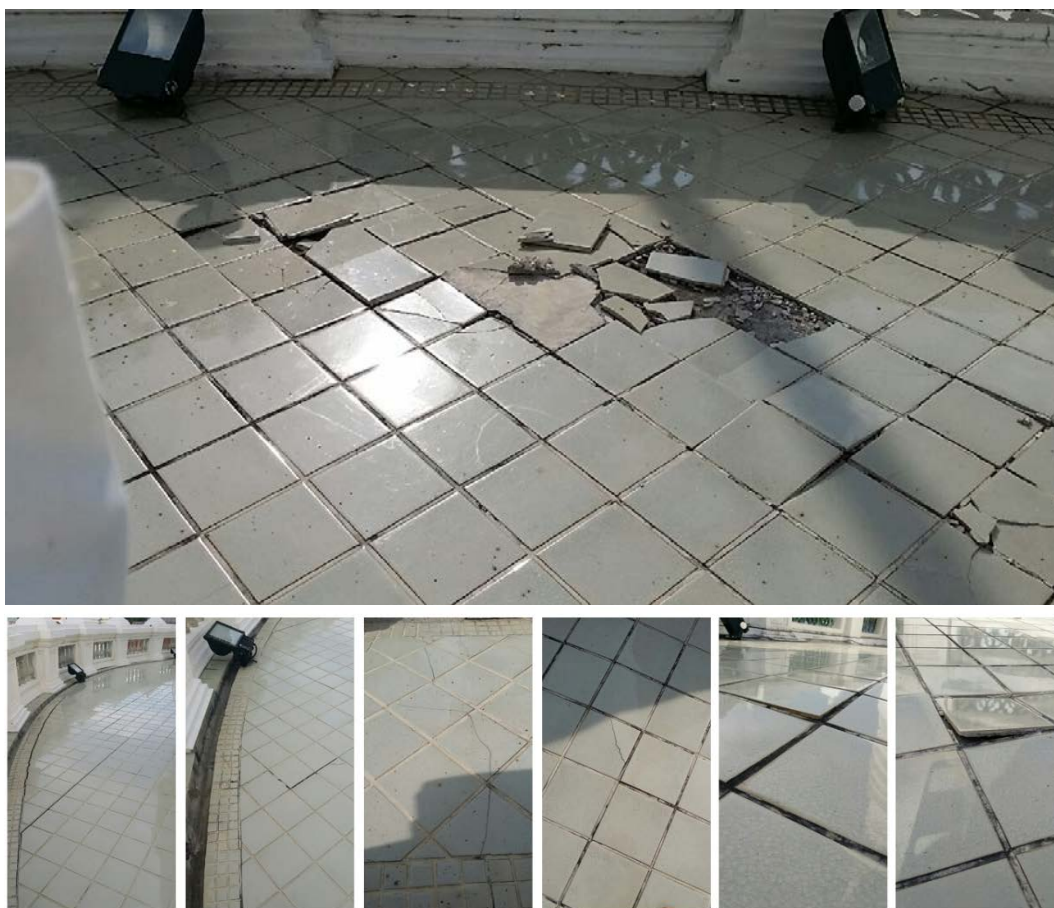
เมื่อการบูรณะผ่านไปได้ระยะหนึ่ง พื้นบริเวณระเบียงทางเดินรอบพระบรมธาตุมหาเจดีย์ เกิดการเสื่อมสภาพของกระเบื้องปูพื้น บริเวณระเบียงทางเดินหลังคาวิหารคด โดยพื้นกระเบื้องมีลักษณะนูน ปูดขึ้นเป็นแนวยาว ลักษณะเป็นกระดองเต่า และบางส่วนแตกล่อนเป็นแนววงแหวนรอบของพระบรมธาตุมหาเจดีย์ จึงเป็นที่มาของการศึกษาหาข้อมูลเพื่อให้ทราบสาเหตุของการเสื่อมสภาพของกระเบื้องปูพื้นรอบพระบรมธาตุมหาเจดีย์ บริเวณหลังคาระเบียงคดชั้นที่ 2 วัดประยุรวงศาวาสวรวิหาร ว่าสาเหตุแห่งการเสื่อมสภาพมาจากปัจจัยใดบ้าง

ภาพที่ 2.12 ประมวลภาพความเสียหายของกระเบื้องปูพื้นทางเดินหลังคาวิหารคดพระบรมธาตุมหาเจดีย์ วัดประยุรวงศาวาสวรวิหาร
ที่มา: ผู้วิจัย (2559)

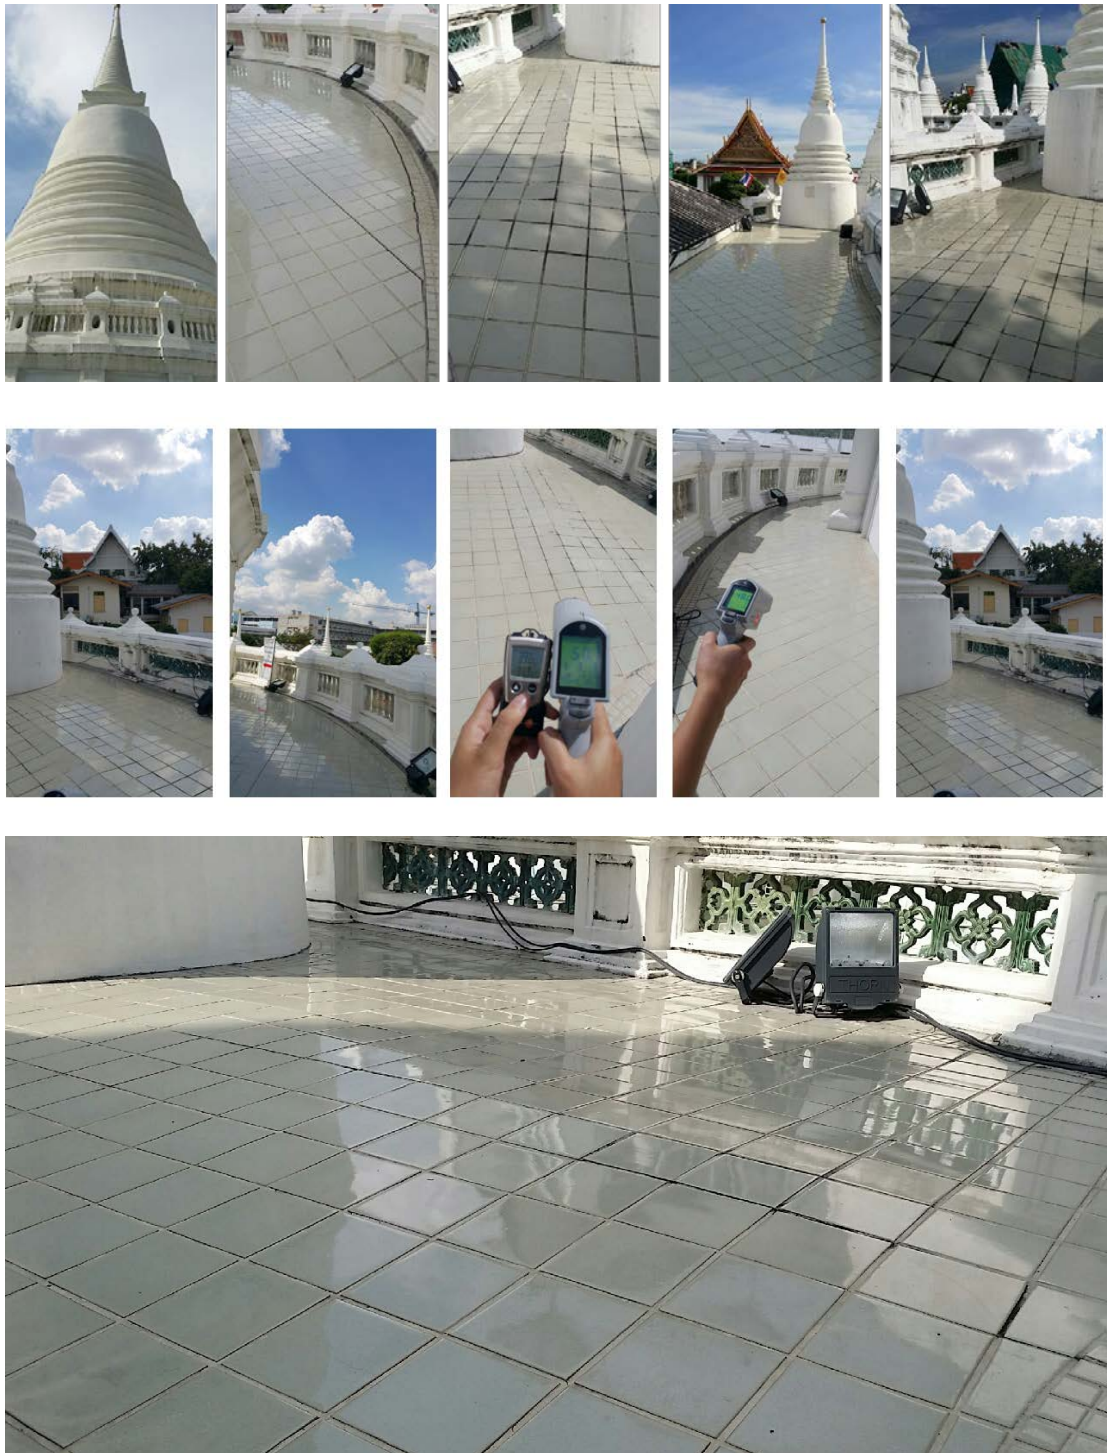
ภาพที่ 2.13 ความเสียหายของกระเบื้องปูพื้นทางเดินหลังคาวิหารคตพระบรมธาตุมหาเจดีย์หลัง
 บูรณปฏิสังขรณ์องค์พระธาตุเจดีย์และเจดีย์รายล้อม
 ที่มา: ผู้วิจัย (2559)

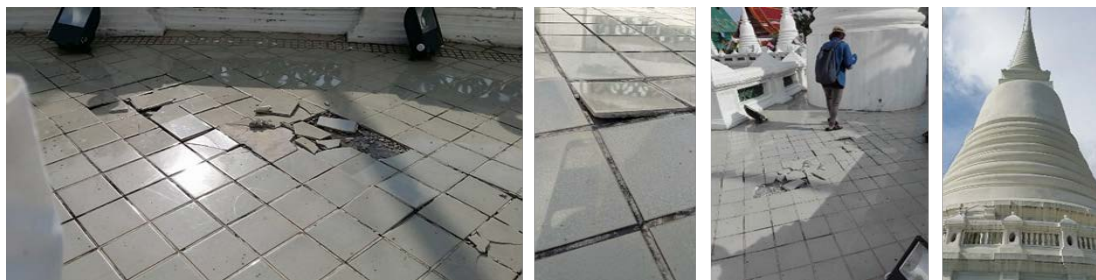
ภาพที่ 2.19 ลักษณะความเสียหายของกระเบื้องพื้นหลังการกระเบื้องคดชั้นที่ 2 หลังการบูรณะ
ที่มาของภาพ : ผู้วิจัย

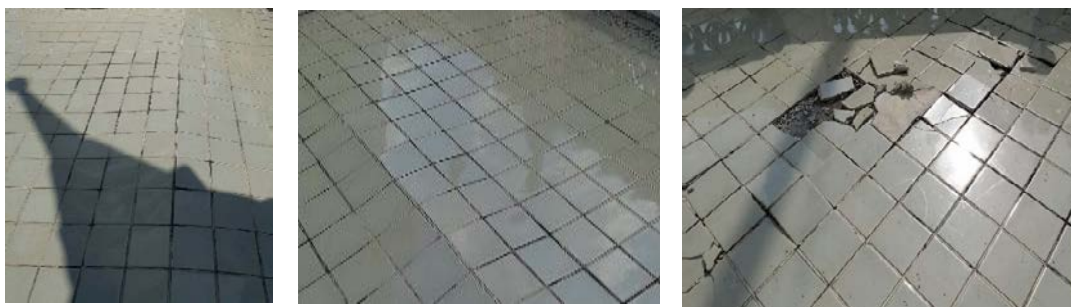
3) ลักษณะความเสียหายระดับที่ 3 กระทบถึงความเสียหายแบบชัดเจน เกิดการโก่งตัว และหลุดออกจากวัสดุปูพื้น แตกออกเป็นชิ้นจนเห็นผิวปูนซีเมนต์เดิม

ภาพที่ 4.3 ลักษณะความเสียหาย ระดับที่ 1 ระดับที่ 2 และระดับที่ 3
ที่มา : (ผู้วิจัย, 2559)

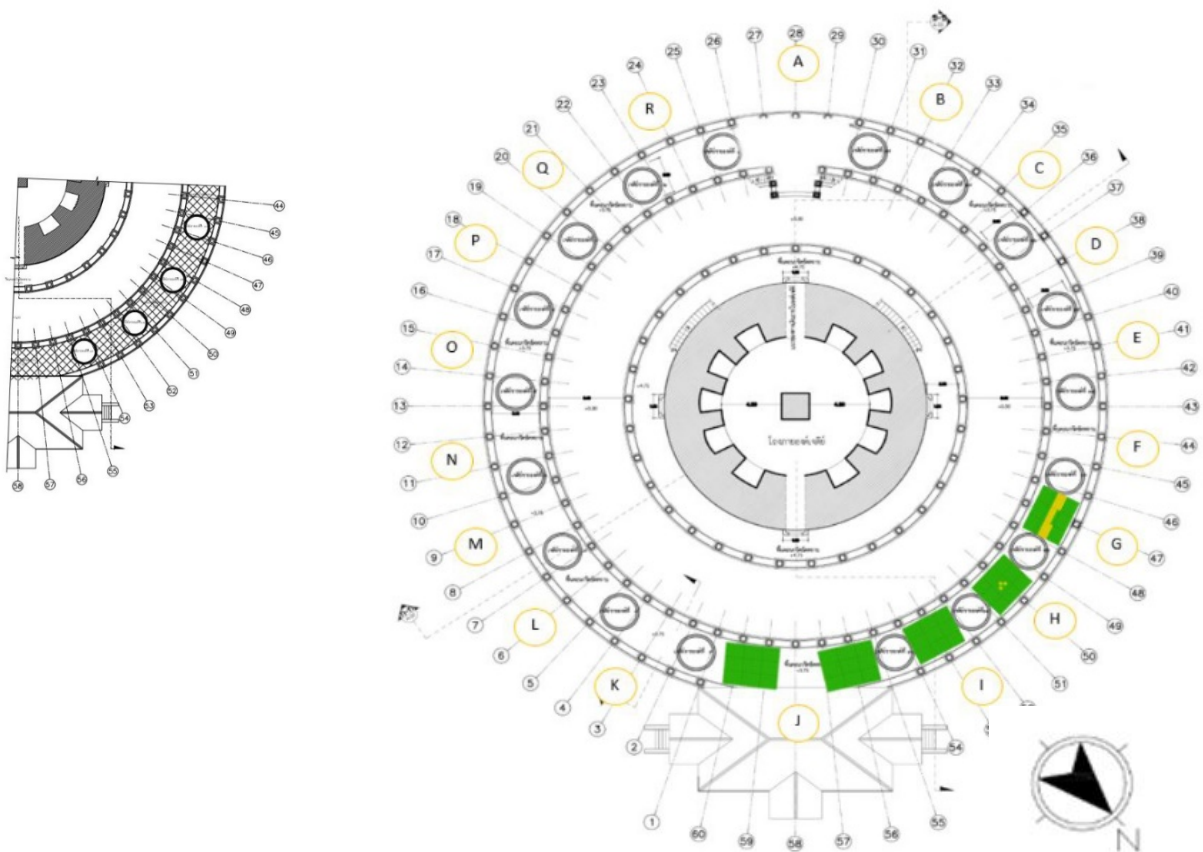
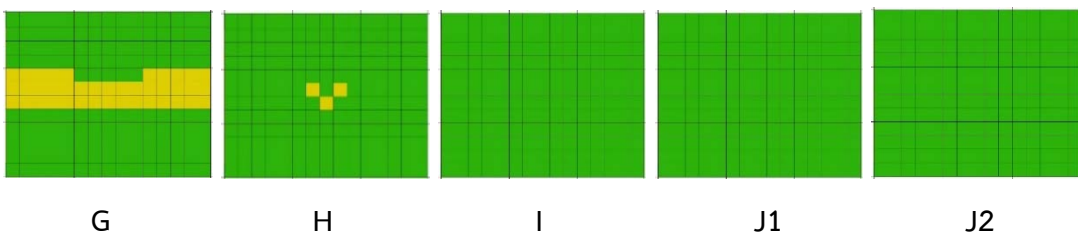
ภาพที่ 4.28 การสเกตพื้นที่ความเสียหาย ทิศเหนือ

- ระดับที่ 1 กระเบื้องไม่พบความเสียหาย
- ระดับที่ 2 กระเบื้องเกิดการโก่งตัว
- ระดับที่ 3 กระเบื้องเกิดการโก่งตัวและหลุดล่อน
