การศึกษาข้อบกพร่องของงานเพื่อหาสาเหตุ การแก้ไข และแนวทางป้องกัน
กรณีศึกษาโครงการก่อสร้างสถานีรถไฟฟ้าใต้ดินสายสีน้ำเงินส่วนต่อขยาย
(ช่วงสนามไชย-อิสรภาพ)

A CASE STUDY OF THE DEFECTS FOR CAUSES, SOLUTIONS AND
PREVENTIVE METHODS OF THE MRT BLUE LIND EXTENSION
PROJECT (SANAMCHAI - ITSARAPHAP)

KMITL-2019-EN-M-090-501

Independent Study Title	A case study of the defects for Causes, Solutions and Preventive methods of the MRT Blue Line Extension Project (Sanamchai - Itsaraphap)
Student	Mr. Saksit Thawongsamut
Student ID.	59601068
Degree	Master of Engineering
Program	Construction Engineering and Management
Year	2019
INDEPENDENT STUDY Advisor	Assoc. Prof. Dr. Laemthong Laokhongthavorn

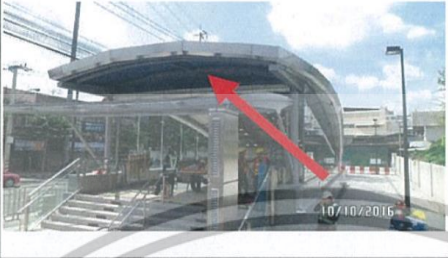
ITEM NO.	Part	LIST OF DEFECT	Repaired (Y/N)	Notes
1	C	พิจารณางานปิดบังแผ่นหลังคาส่วนด้านบน Canopy		
2	-	ตรวจสอบรูปแบบแนวสแตนเลสขอบหลังคาว่าเป็นรูปแบบตามที่ติดตั้งหรือไม่		
3	F	แก้ไขแกรนิตขอบข้างบันไดที่มดแมย		
4	W	แก้ไขแนว Joint Stainless ข้างกระจก และ Sealant ทั้งหมด		
5	W	ตรวจสอบแนวจบ Stainless กับคานหลังคาด้านหน้า		
6	W	ปิดหัวตัวจบ Stainless ข้างกระจกและตัดให้พอดีกับแนวหิน		
7	-	พิจารณางานปิดช่องโง่งข้างหลังคาด้านนอก		
8	-	พิจารณางานติดตั้ง Guard Rail ส่วนด้านหลังหลังคาเพิ่มเติม		
9	W	ทำความสะอาดที่เลอะบนผนังและท้อปหินแกรนิต		
10	W	ขัดผิวขอบหินท้อปรอบผนังด้านนอก Podium		
11	F	ขัดผิวสแตนเลสรางน้ำส่วนที่เป็นรอย		
12	F	แก้ไขกระเบื้องคนพิการส่วนที่รื้อรอยแตก		
13	F	ยิงซิลิโคนรอบแนวรอยต่อหินกับเสา Balustrade		
14	C	แก้ไขแผ่นผ้าที่ชนกับ cover ของตัว Rolling Shutter
