การอนุรักษ์บ้านพื้นถิ่นในชุมชนเมืองเก่าพุมเรียง

THE CONSERVATION OF VERNACULAR HOUSE IN THE OLD URBAN  
COMMUNITY PHUM RIANG

วิทยานิพนธ์นี้เป็นส่วนหนึ่งของการศึกษาตามหลักสูตรปริญญาสถาปัตยกรรมศาสตรมหาบัณฑิต  
สาขาวิชาสถาปัตยกรรมภายใน  
คณะสถาปัตยกรรมศาสตร์  
สถาบันเทคโนโลยีพระจอมเกล้าเจ้าคุณทหารลาดกระบัง  
พ.ศ. 2554

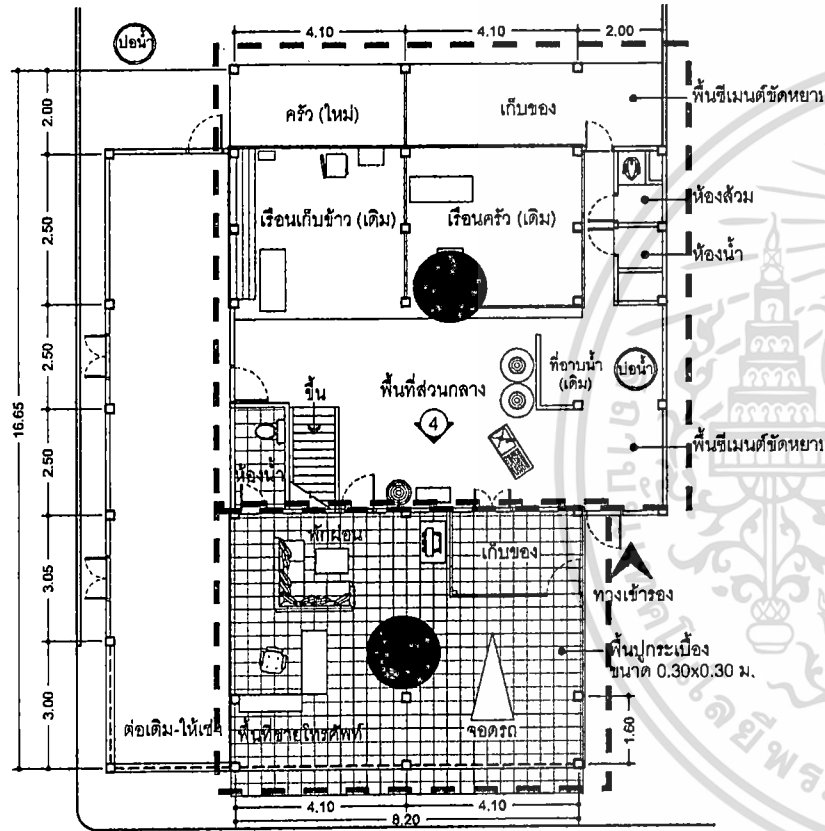
ภาพที่ 4.8 ผังพื้นที่ชั้นล่างจุดที่มีปัญหาและควรได้รับการแก้ไข

4.1.2.3 ปัญหา / การแก้ไขปัญหาทางด้านกายภาพของที่อยู่อาศัย นำเสนอตามแต่ละจุดที่เกิดปัญหา โดยมีรายละเอียดข้อมูลแต่ละปัญหาประกอบการนำเสนอ

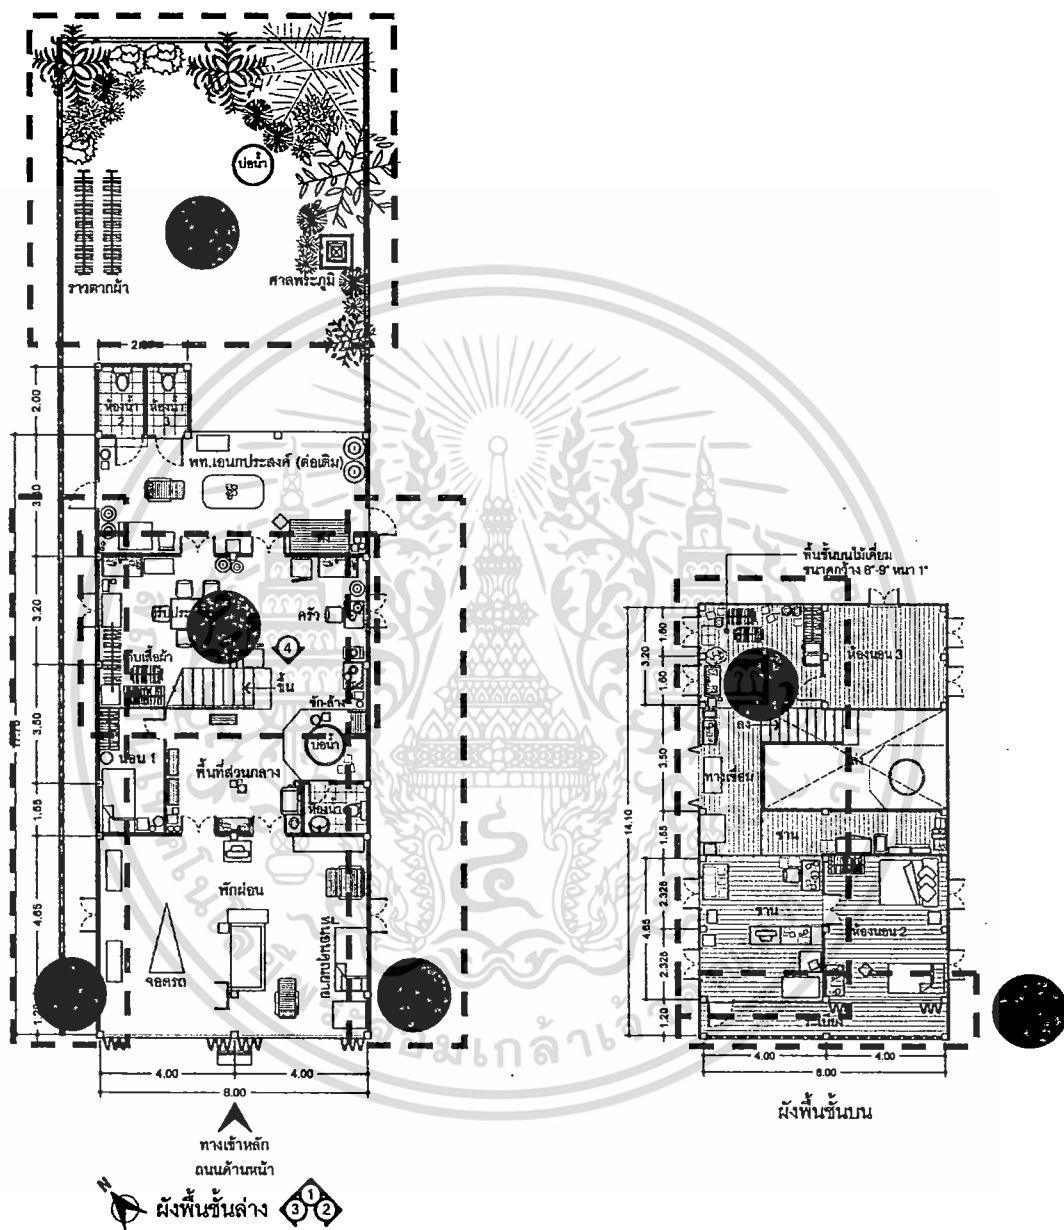
ภาพที่ 4.25 ผังพื้นชั้นล่างและชั้นบน จุดที่มีปัญหาและควรได้รับการแก้ไข บ้านเลขที่ 3

4.3.2.3 ปัญหา / การแก้ไขปัญหาทางด้านกายภาพของที่อยู่อาศัย นำเสนอตามแต่ละจุดที่เกิดปัญหา โดยมีรายละเอียดข้อมูลแต่ละปัญหาประกอบการนำเสนอ

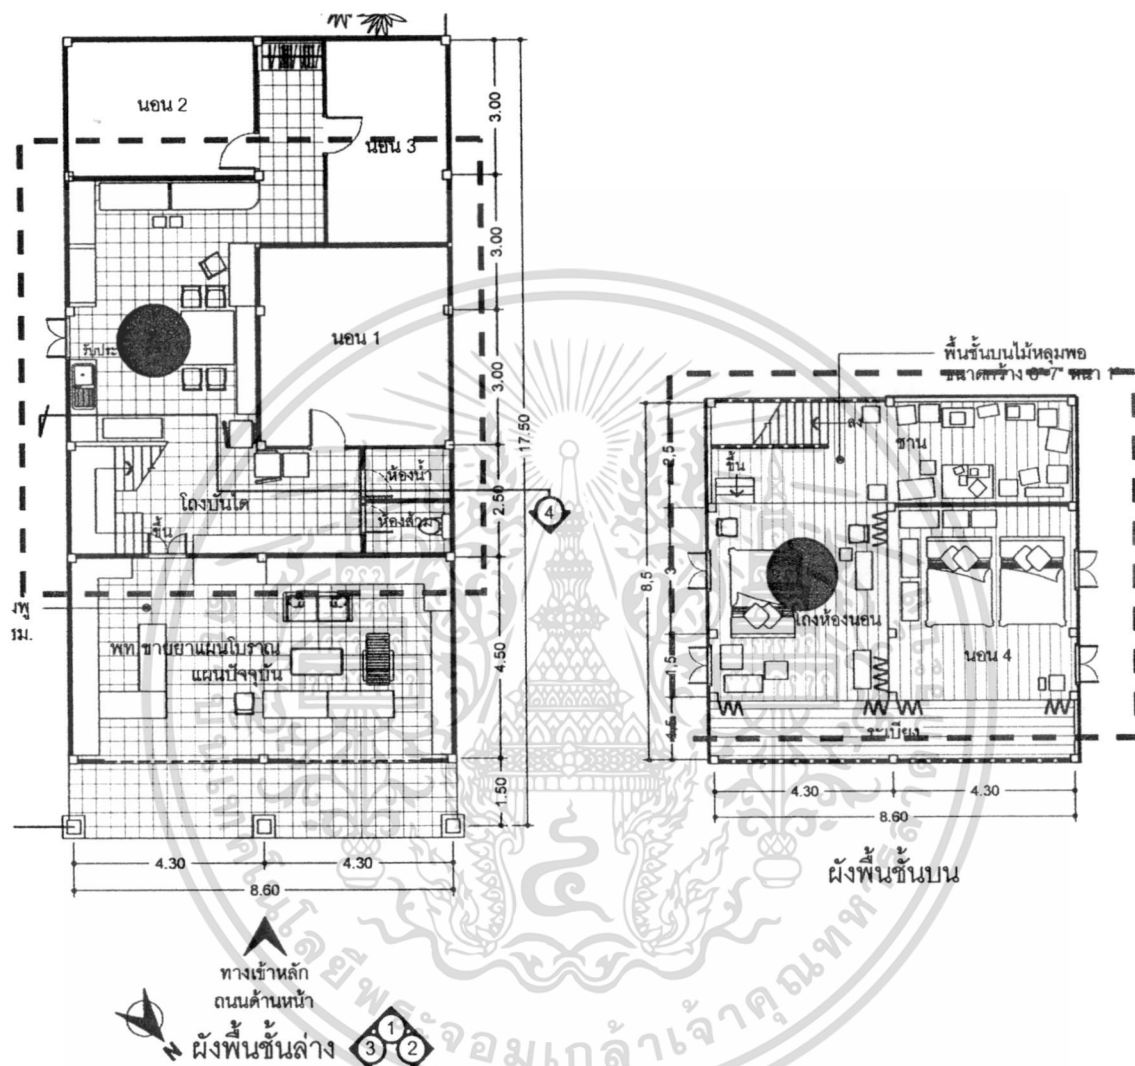
ภาพที่ 4.33 ผังพื้นที่ด้านล่างและชั้นบน จุดที่มีปัญหาและควรได้รับการแก้ไข บ้านเลขที่ 4

4.4.2.3 ปัญหา / การแก้ไขปัญหาด้านกายภาพของที่อยู่อาศัย นำเสนอตามแต่ละจุดที่เกิดปัญหา โดยมีรายละเอียดข้อมูลแต่ละปัญหาประกอบการนำเสนอ

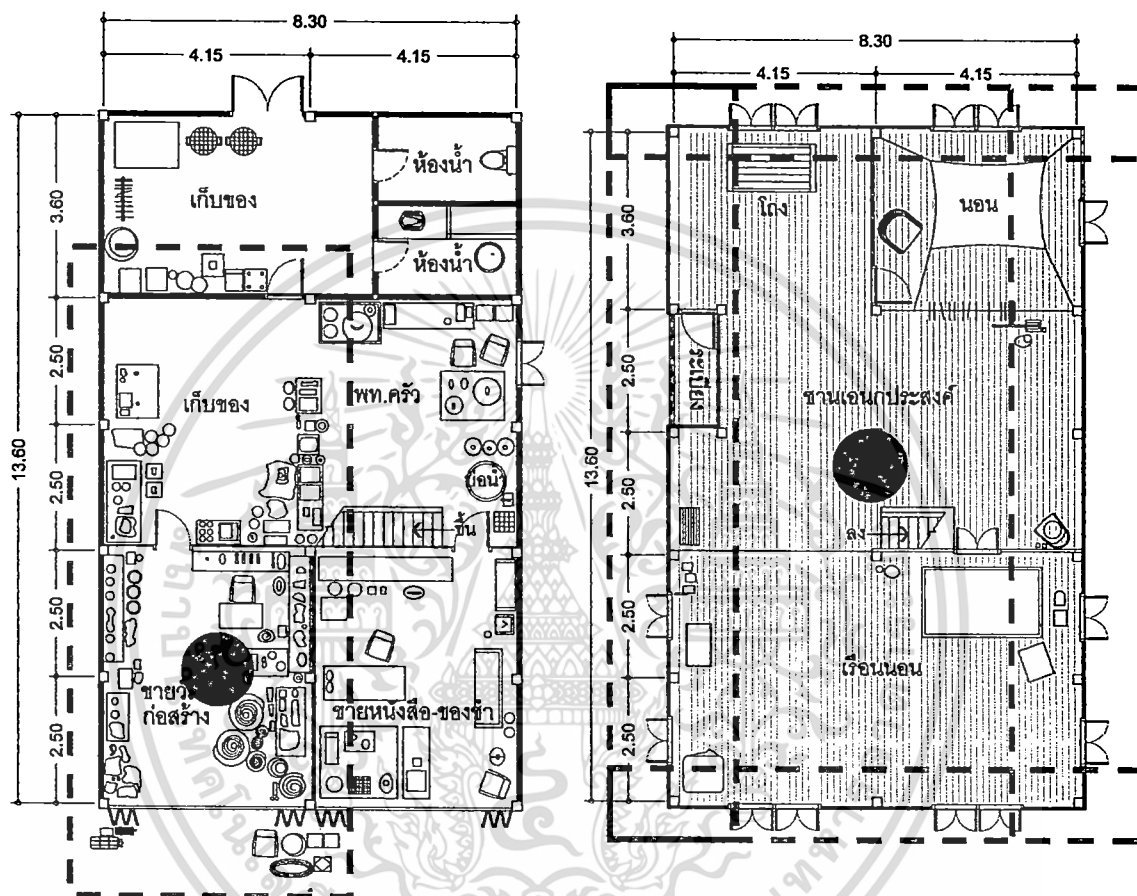
ภาพที่ 4.50 ผังพื้นชั้นล่างและชั้นบน จุดที่มีปัญหาและควรได้รับการแก้ไข บ้านเลขที่ 12

4.6.2.3 ปัญหา / การแก้ไขปัญหาทางด้านกายภาพของที่อยู่อาศัย นำเสนอตามแต่ละจุดที่เกิดปัญหา โดยมีรายละเอียดข้อมูลแต่ละปัญหาประกอบการนำเสนอ
