การศึกษาขั้นตอนการก่อสร้างและปัญหาทางก่อสร้างทางยกระดับ  
ของโครงการรถไฟฟ้าในส่วนของงาน Super - Structure  
กรณีศึกษา โครงการรถไฟฟ้าสายสีเขียว ช่วงแบริ้ง-สมุทรปราการ

THE CONSTRUCTION PROCESS AND PROBLEM  
DURING SUPER-STRUCTURE WORK OF ELEVATED STRUCTURE  
CASE STUDY OF BANGKOK MASS TRANSIT SYSTEM PROJECT  
SECTION : BEARING - SAMUTPRAKAN

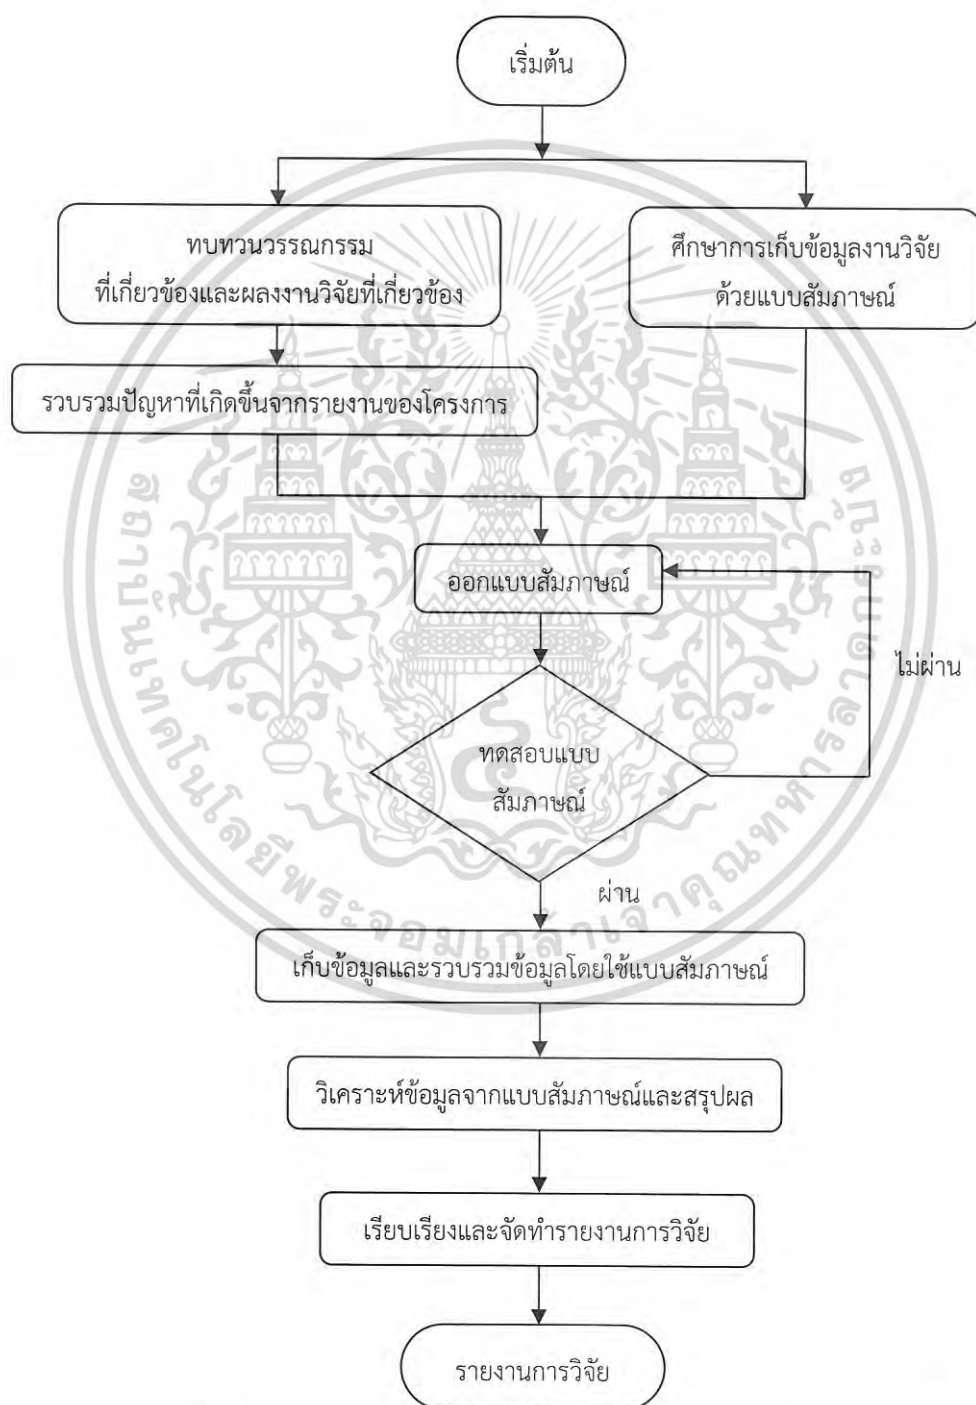
รูปที่ 3.2 แผนผังแสดงความสัมพันธ์ของขั้นตอนการดำเนินการวิจัย

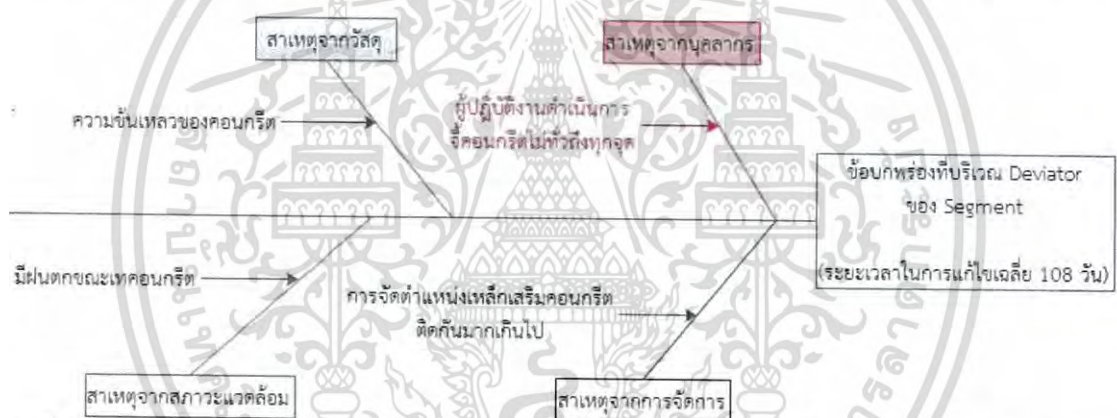
รูปที่ 4.10 แผนผังก้างปลาแสดงสาเหตุและผลของปัญหาพบข้อบกพร่องที่บริเวณ Deviator ของ Segment

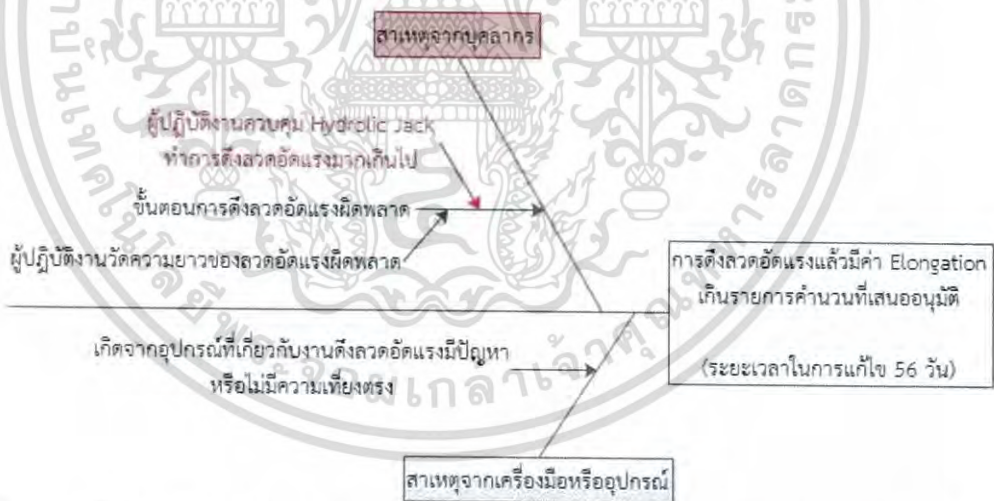
รูปที่ 4.11 แผนผังก้างปลาแสดงสาเหตุและผลของปัญหาการดึงลวดอัดแรง 100% แล้วมีค่า Elongation เกินรายการคำนวณที่เสนออนุมัติ

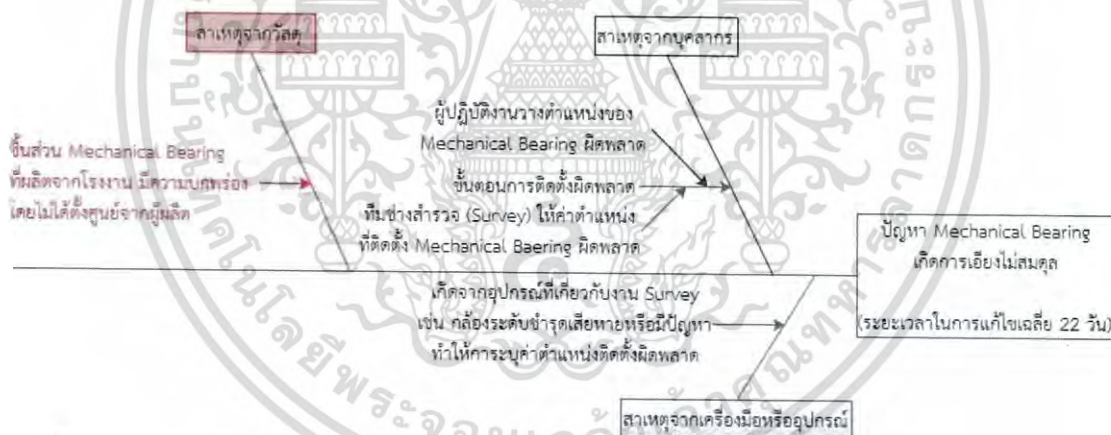
รูปที่ 4.12 แผนผังก้างปลาแสดงสาเหตุและผลของปัญหา Mechanical Bearing เกิดการเอียงไม่สมดุล

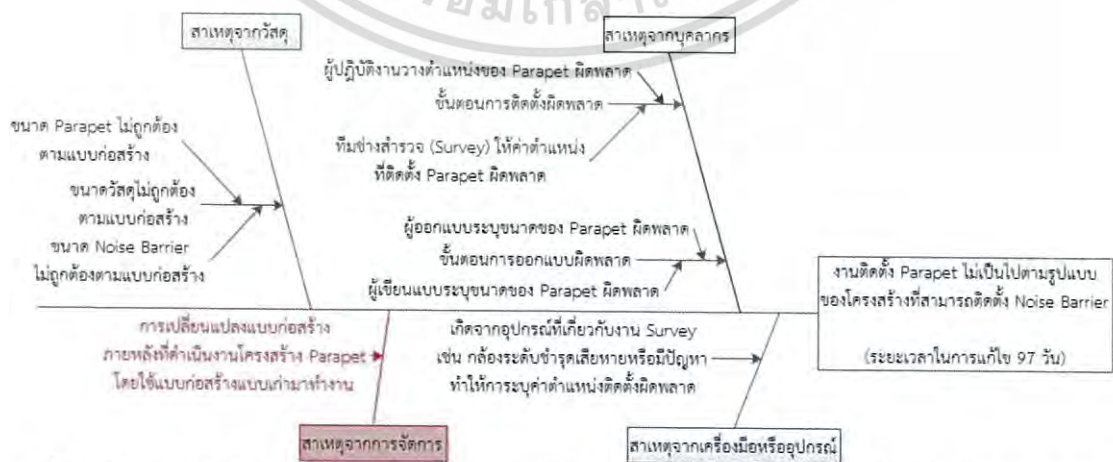
รูปที่ 4.13 แผนผังก้างปลาแสดงสาเหตุและผลของปัญหางานติดตั้ง Parapet ไม่เป็นไปตามรูปแบบของโครงสร้างที่สามารถติดตั้ง Noise Barrier

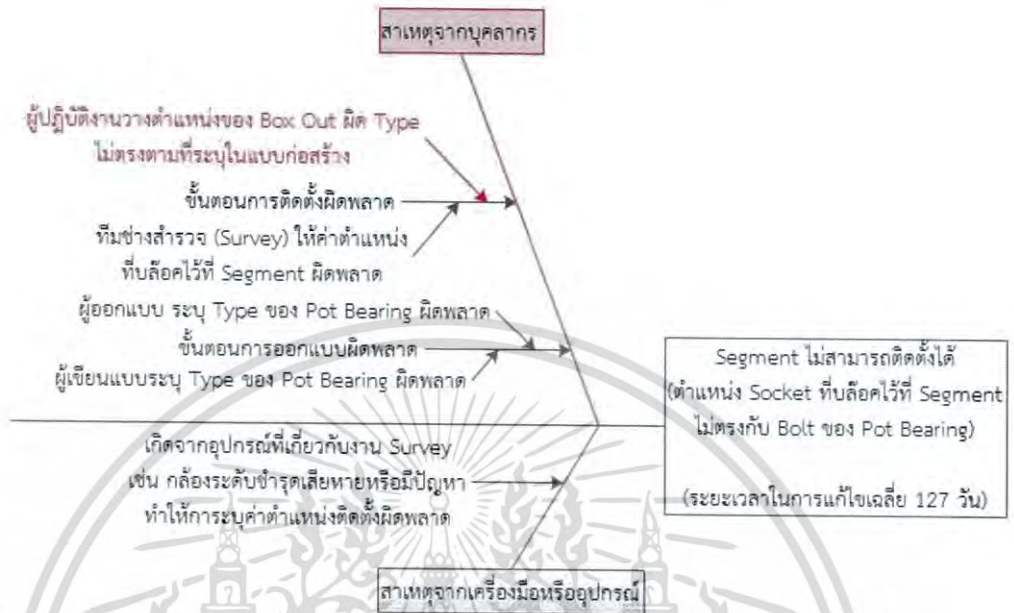
รูปที่ 4.19 แผนผังก้างปลาแสดงสาเหตุและผลของปัญหา Segment ไม่สามารถติดตั้งได้ (ตำแหน่ง Socket ที่บล็อกไว้ที่ Segment ไม่ตรงกับ Bolt ของ Pot Bearing)

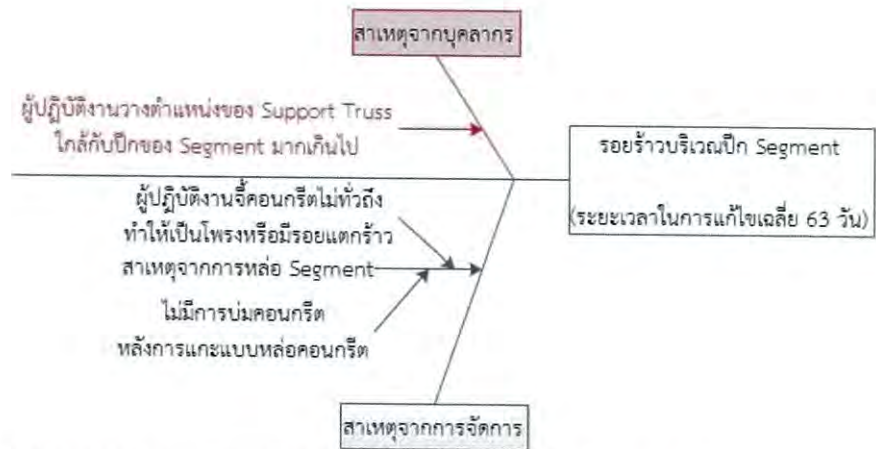
รูปที่ 4.25 แผนผังก้างปลาแสดงสาเหตุและผลของปัญหา รอยร้าวบริเวณ Segment

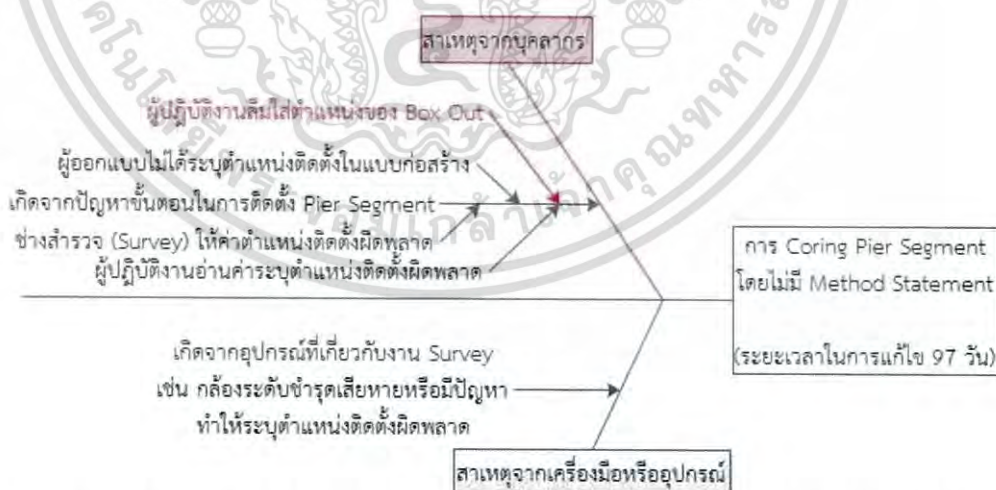
รูปที่ 4.29 แผนผังก้างปลาแสดงสาเหตุและผลของปัญหาการ Coring Pier Segment โดยไม่มี Method Statement

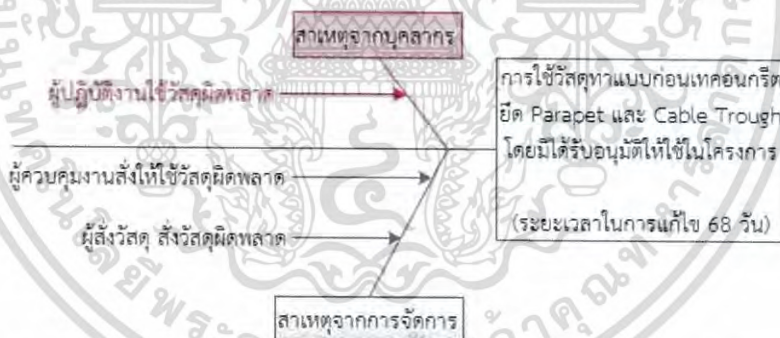
รูปที่ 4.30 แผนผังก้างปลาแสดงสาเหตุและผลของปัญหาการใช้วัสดุแบบก่อนเทคอนกรีต ยึด Parapet และ Cable Trough โดยมีได้รับอนุมัติให้ใช้ในโครงการ

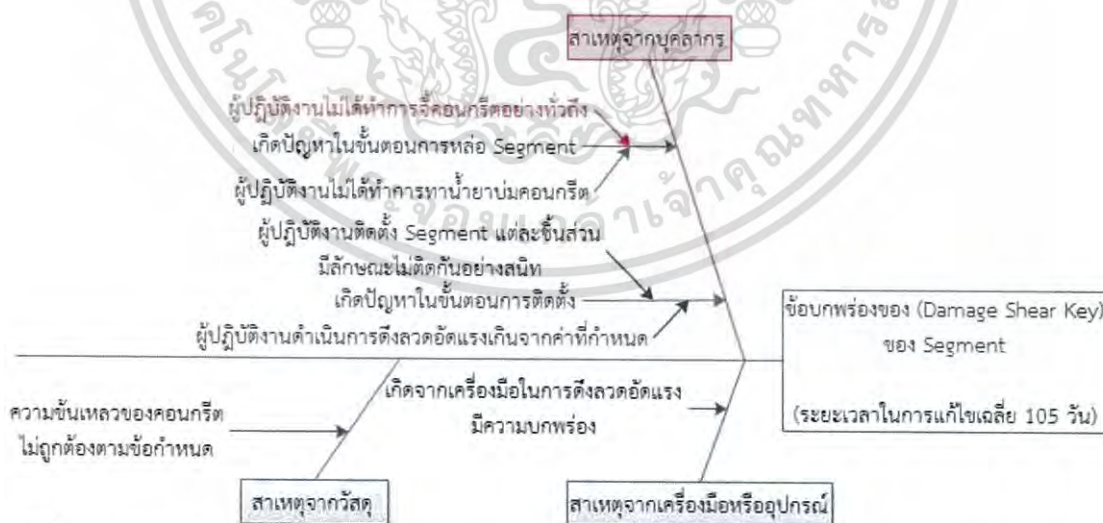
รูปที่ 4.34 แผนผังก้างปลาแสดงสาเหตุและผลของปัญหาข้อบกพร่อง (Damage Shear Key) ของ Segment

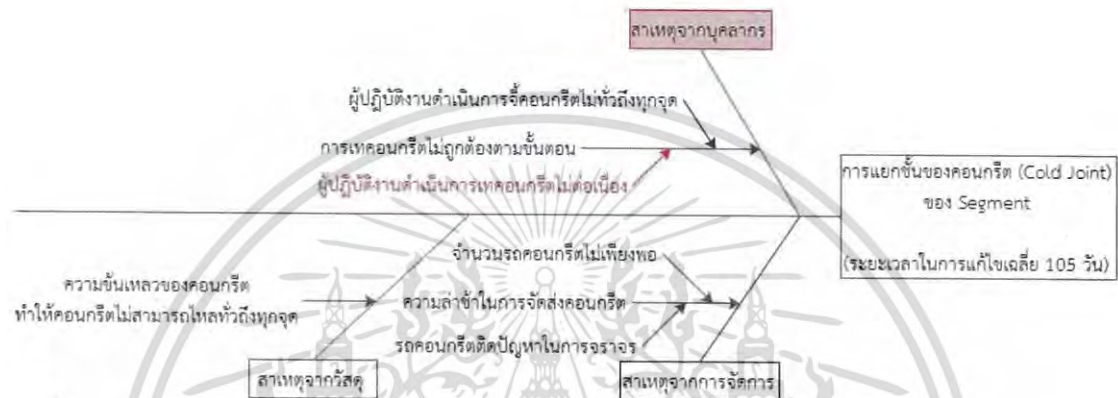
รูปที่ 4.40 แผนผังก้างปลาแสดงสาเหตุและผลของปัญหาการแยกชั้นของคอนกรีต (Cold Joint) ของโครงสร้าง Segment

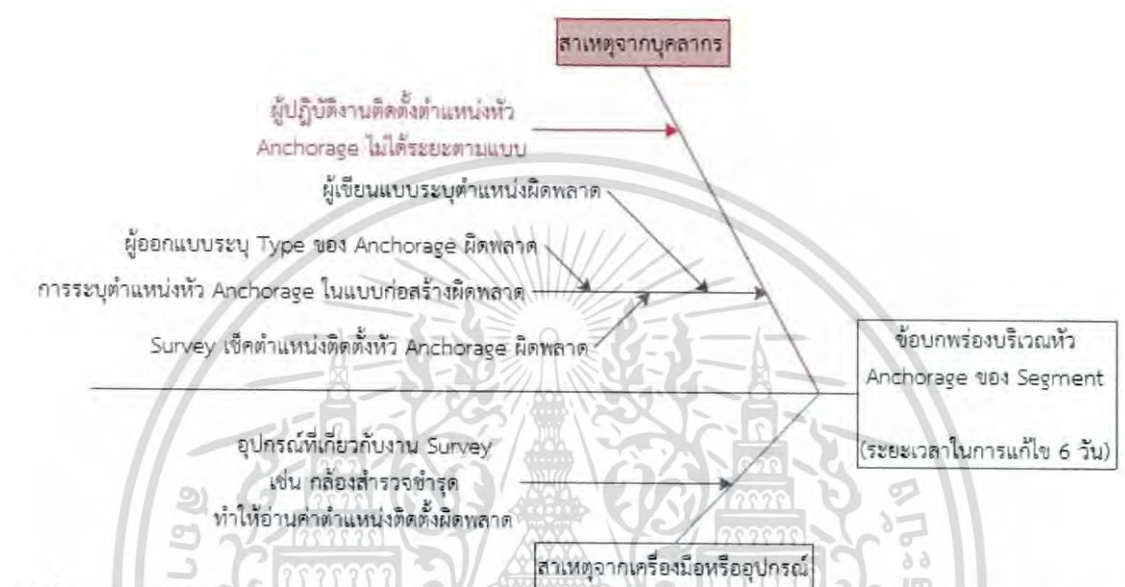
รูปที่ 4.41 แผนผังก้างปลาแสดงสาเหตุและผลของปัญหาข้อบกพร่องบริเวณหัว Anchorage ของ Segment

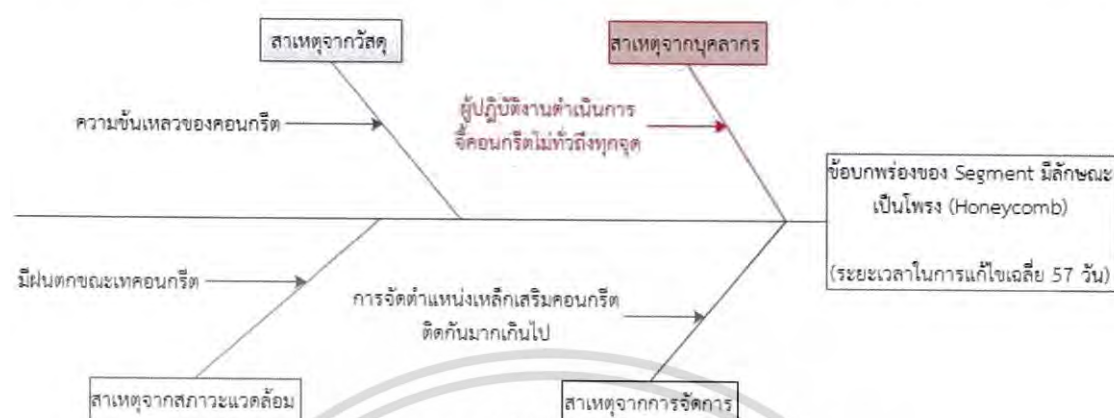
รูปที่ 4.45 แผนผังก้างปลาแสดงสาเหตุและผลของปัญหาข้อบกพร่องของ Segment มีลักษณะเป็นโพรง (Honeycomb)

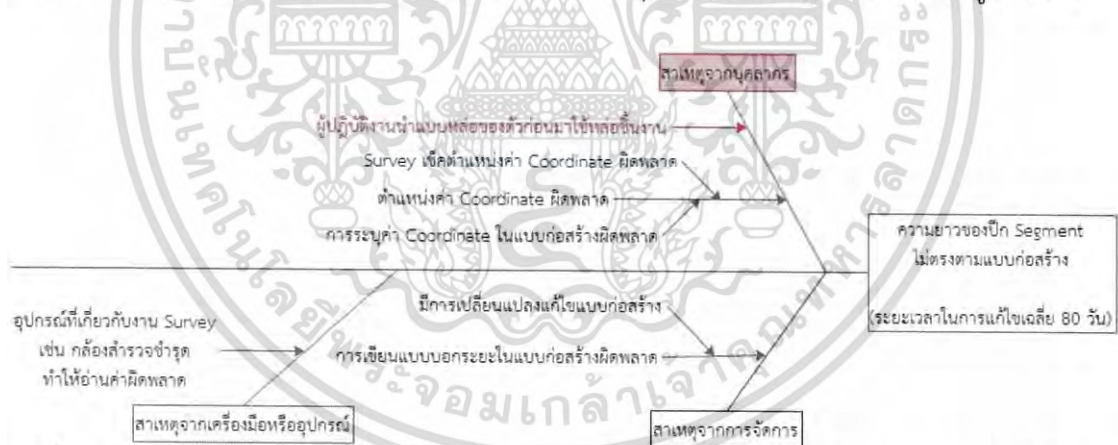
รูปที่ 4.53 แผนผังก้างปลาแสดงสาเหตุและผลของปัญหาความยาวของปีก Segment ไม่ได้ขนาดตาม Shop Drawing

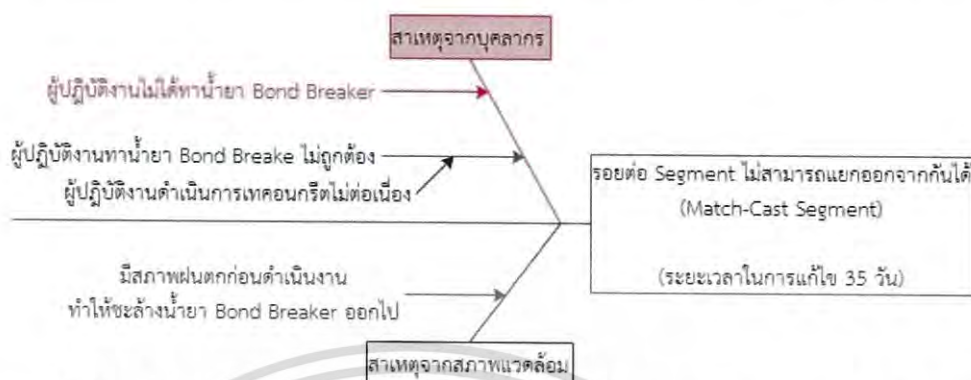
รูปที่ 4.57 แผนผังก้างปลาแสดงสาเหตุและผลของปัญหาของรอยต่อระหว่าง Segment ไม่สามารถแยกออกจากกันได้ (Match-Cast Segment)

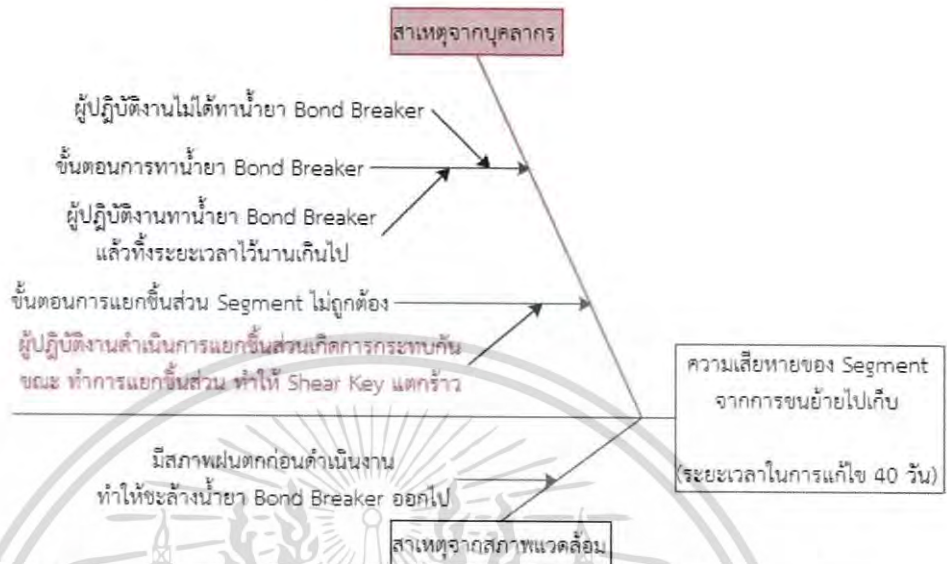
รูปที่ 4.58 แผนผังก้างปลาแสดงสาเหตุและผลของปัญหาความเสียหายของ Segment เนื่องจากการขนย้ายไปเก็บ

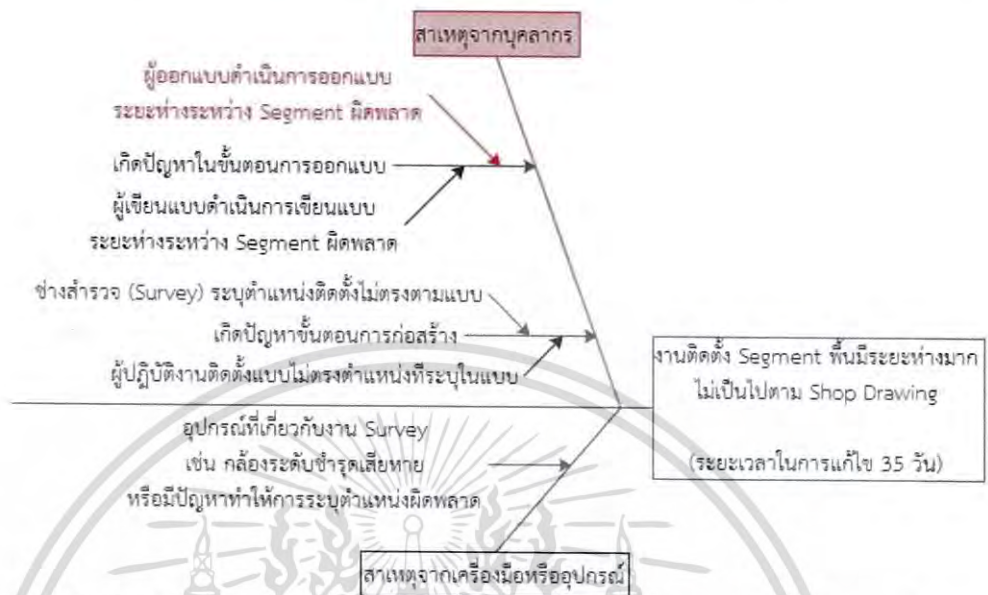
รูปที่ 4.59 แผนผังก้างปลาแสดงสาเหตุและผลของปัญหางานติดตั้ง Segment พื้นมีระยะห่างมาก ไม่เป็นไปตาม Shop Drawing

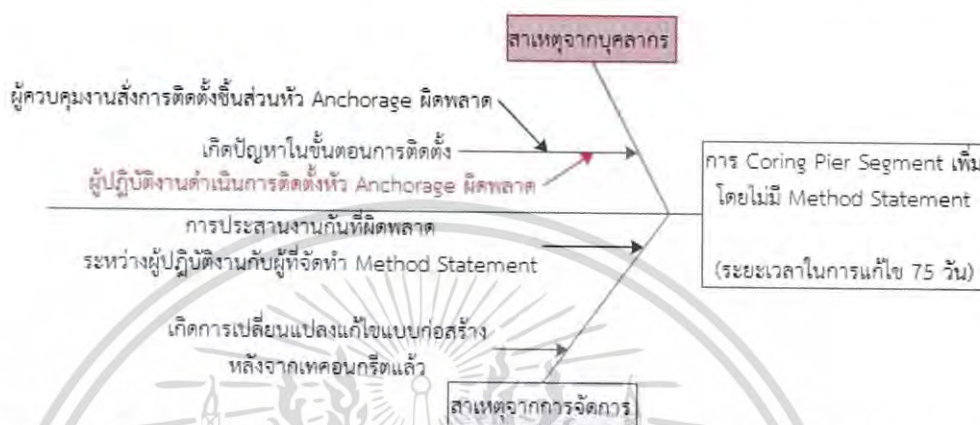
รูปที่ 4.60 แผนผังก้างปลาแสดงสาเหตุและผลของปัญหาการ Coring Pier Segment เพิ่มโดยไม่มี Method Statement
