การศึกษาการรั่วซึมของหลังคาและดาดฟ้า  
สถาบันเทคโนโลยีพระจอมเกล้าเจ้าคุณทหารลาดกระบัง

STUDY PREVENTING OF ROOFS AND THE FLAT TOP OF A ROOF  
KING MONKUT'S INSTITUTE OF TECHNOLOGY LADKRABANG

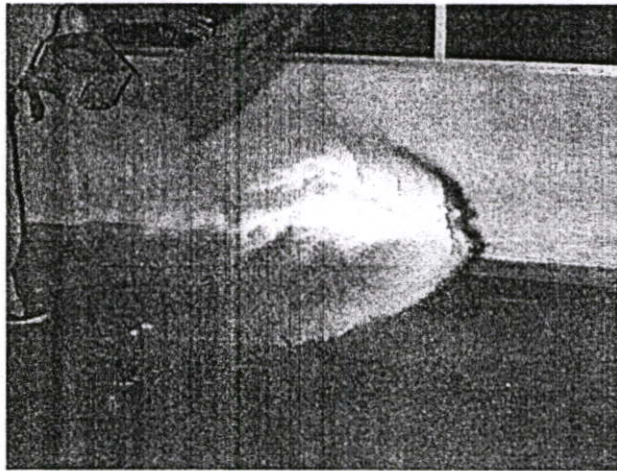
รูปที่ 2.9 แสดงวิธีการป้องกันการรั่วซึมโดยใช้ซีเมนต์

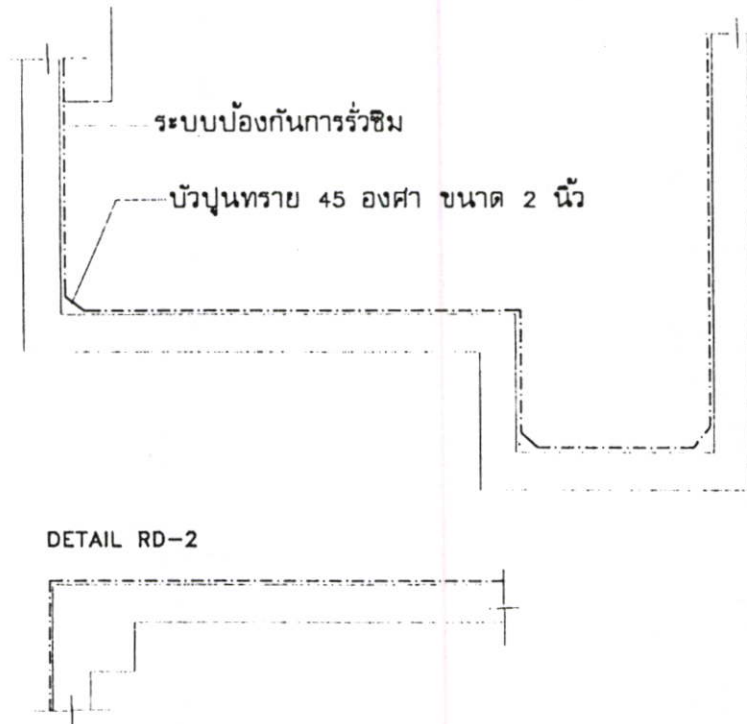
รูปที่ 2.22 แสดงรายละเอียดป้องกันการรั่วซึมของหลังคา พื้นที่ไม่มีการใช้งาน และหลังคาลิฟท์
