แนวทางการอนุรักษ์และพัฒนาสถาปัตยกรรมวัดจำปา

ARCHITECTURAL CONSERVATION AND DEVELOPMENT
CONCEPT OF CHUMPA TEMPLE

**A THESIS SUBMITTED IN PARTIAL FULFILLMENT
OF THE REQUIREMENT FOR THE DEGREE OF
MASTER OF INDUSTRIAL EDUCATION IN ARCHITECTURE
SCHOOL OF GRADUATE STUDIES
KING MONGDUT'S INSTITUTE OF TECHNOLOGY LADKRABANG**

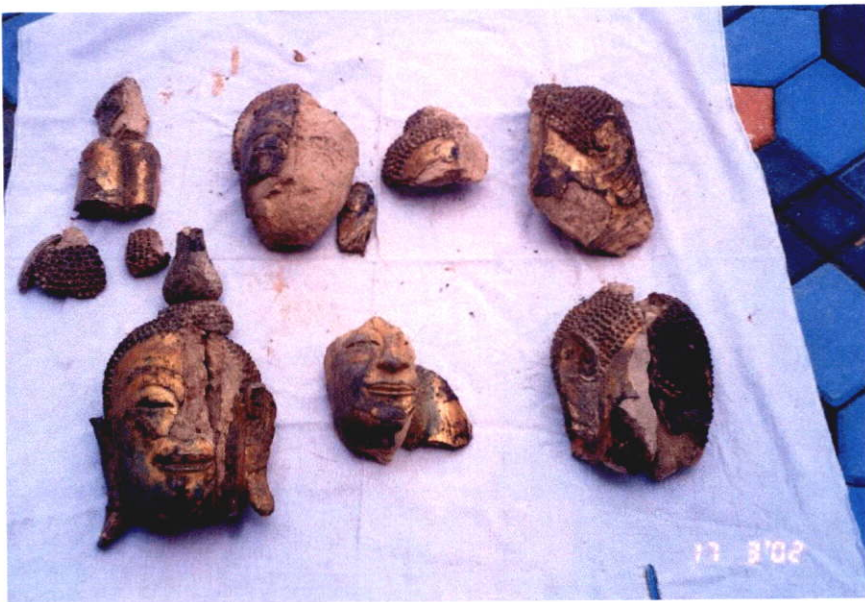
พบชิ้นส่วนพระพุทธรูปที่ชำรุดเป็นพุทธศิลป์ราวในรัชกาลที่ 3 ส่วนของเศียรแกนในอิฐมอญปั้นปูนทับลงรักปิดทอง (ภาพที่ 4.12)

ภาพที่ 4.12 เศียรพระพุทธรูปประจำวิหารคด ปูนปั้นลงรักปิดทองพุทธศิลป์ในรัชกาลที่ 3

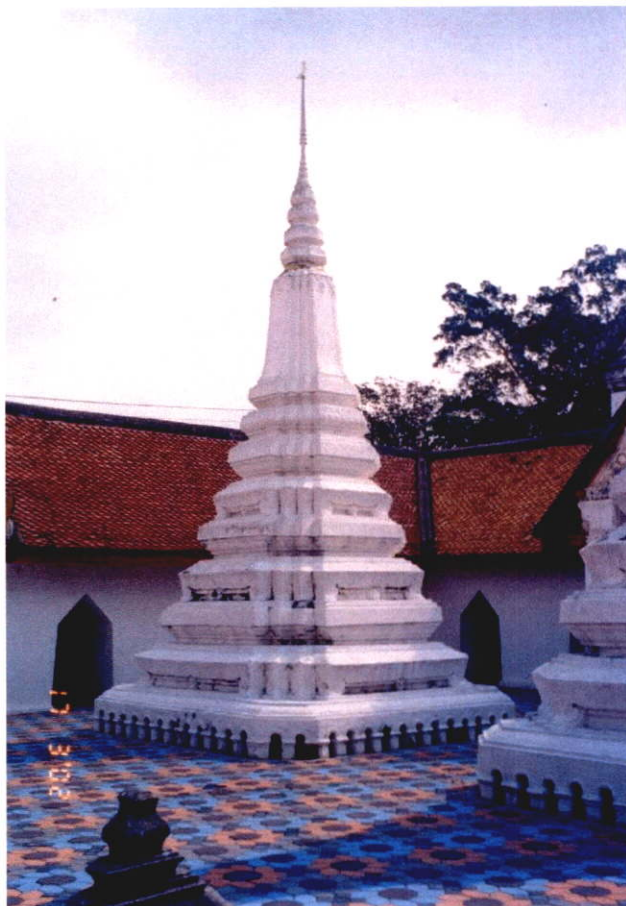
หักทั้งสององค์มีการปฏิสังขรณ์ในชั้นหลังโดยการต่อยอดเจดีย์บน บัวกลุ่มชั้นที่ 3 เจดีย์ย่อมุม เป็นเจดีย์สร้างประมาณรัตนโกสินทร์ตอนต้นราวรัชกาลที่ 3 โดยเปรียบเทียบลายปูนปั้นที่ประดับ เป็นลายใบเทศกลางลายเป็นช่องลึกระกรอบเป็นลายกรวยเชิงเป็นลายในพระราชนิคมในรัชการที่ 3 (ภาพที่ 4.14-4.15)

ภาพที่ 4.14 เจดีย์ย่อมุมไม้สิบหก ที่ยอดเจดีย์ซ่อมแซมขึ้นใหม่ในสมัยพระอริการเชิงเป็น สมภาร

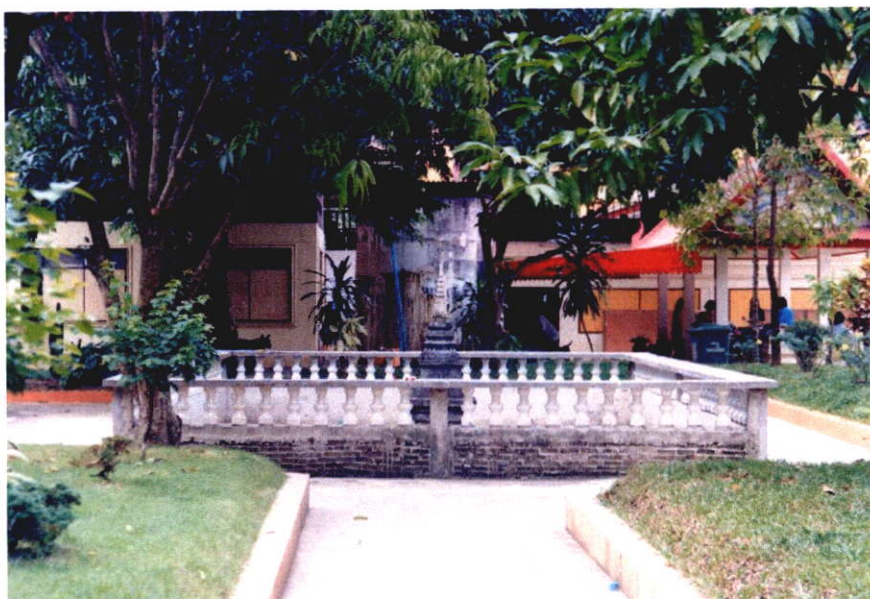
2. เจดีย์กลางน้ำ เป็นเจดีย์หล่อสำเร็จรูปย้อมไม้ 12 ขนาดเล็กแบบเจดีย์ทรงเครื่อง ประกอบลายปูนปั้น ฐานกว้างประมาณ 1.00 เมตร x 1.00 เมตร ตั้งบนแท่นสี่เหลี่ยมกลางน้ำเป็นเจดีย์บรรจุอัฐิหลวงปู่โตะ เจดีย์กลางน้ำยังไม่ได้รับการบูรณะทำเพียงติดลูกกรงรอบสระน้ำแต่ยังไม่แล้วเสร็จ (ภาพที่ 4.16)

ภาพที่ 4.16 เจดีย์กลางน้ำบรรจุอัฐิหลวงปู่โตะ เป็นเจดีย์ย้อมไม้สำเร็จรูปขนาดเล็ก

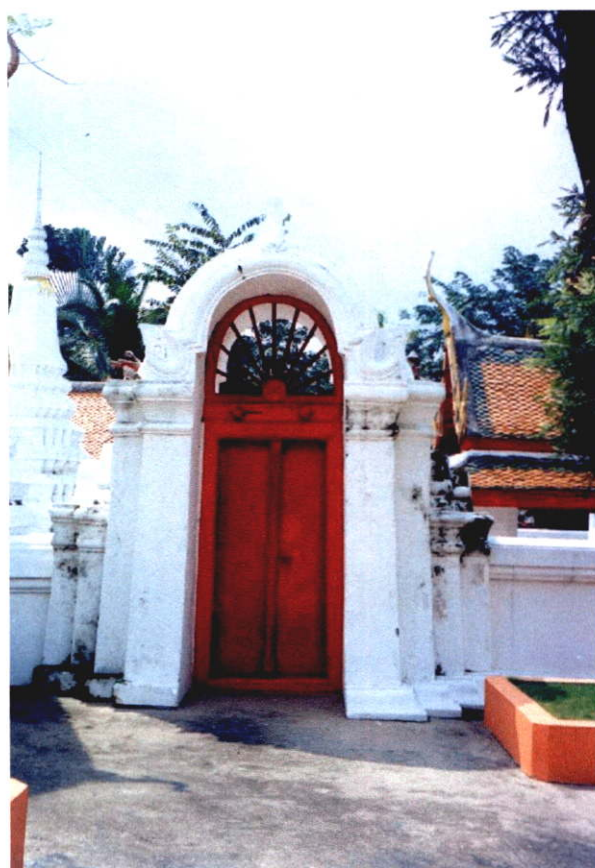
ภาพที่ 4.18 ซุ้มประตูกำแพงแก้ว ตัวบานประตูทาสีใหม่ทับลายแกะสลักที่อกเสาโดยปรากฏการปิดทองประดับกระจกในของเดิม

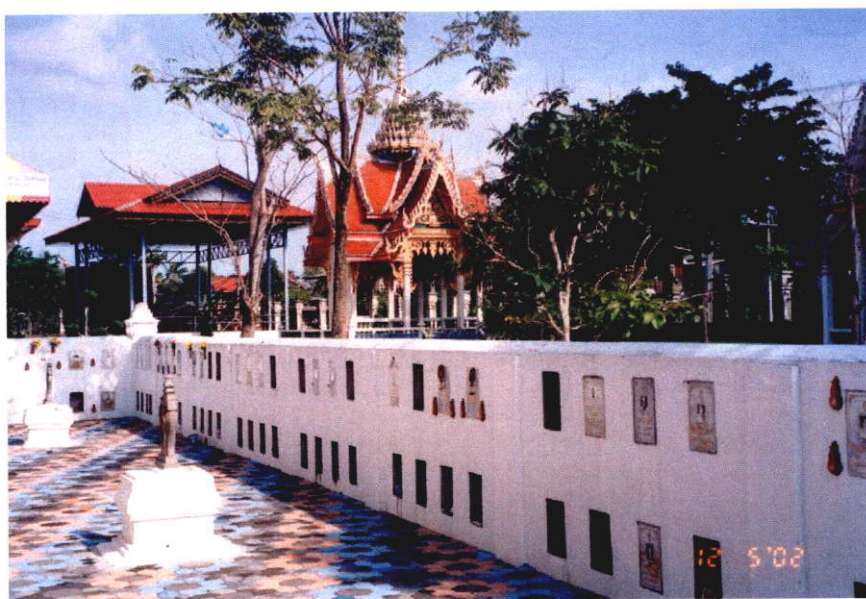
มุมกำแพงทั้งสองฝั่งปั้นปูนลักษณะคล้ายดอกบัว โดยกำแพงนี้เป็นกำแพงที่ทำขึ้นใหม่โดยปูนที่ใช้ต่างกับซุ้มประตู

ภาพที่ 4.20 กำแพงแก้วเป็นของสร้างใหม่เพื่อต้องการทำช่องบรรจุกระดูกสร้างสมัยพระปลัดเชิง
เป็นผู้ปกครองวัด

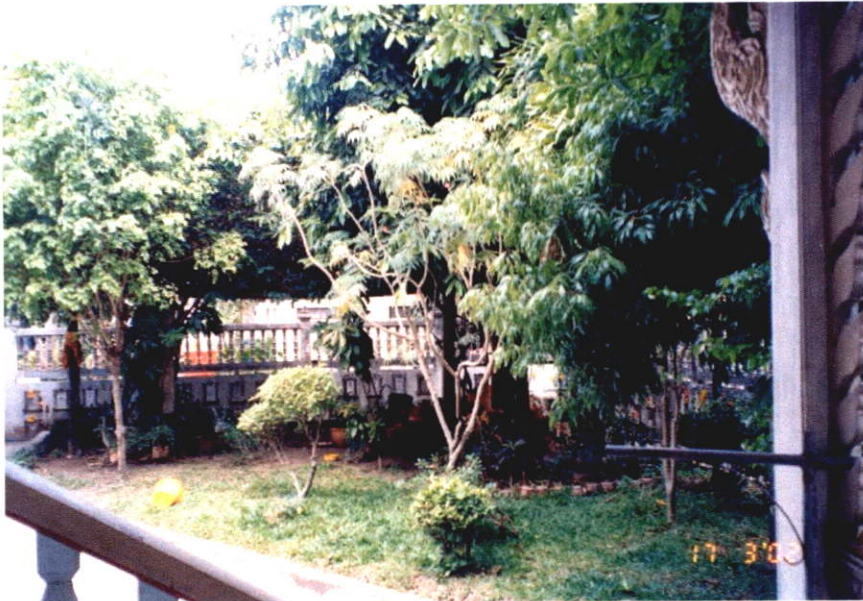
จากปัญหาที่พบในส่วนนี้มาจากขาดการดูแล ไม่มีผู้ใช้อาคารเท่าที่ควรทำให้สภาพอาคารสกปรกและการใช้พื้นที่ไม่เหมาะสม

ภาพที่ 4.37 ส่วนพักผ่อนด้านข้างหอไตร

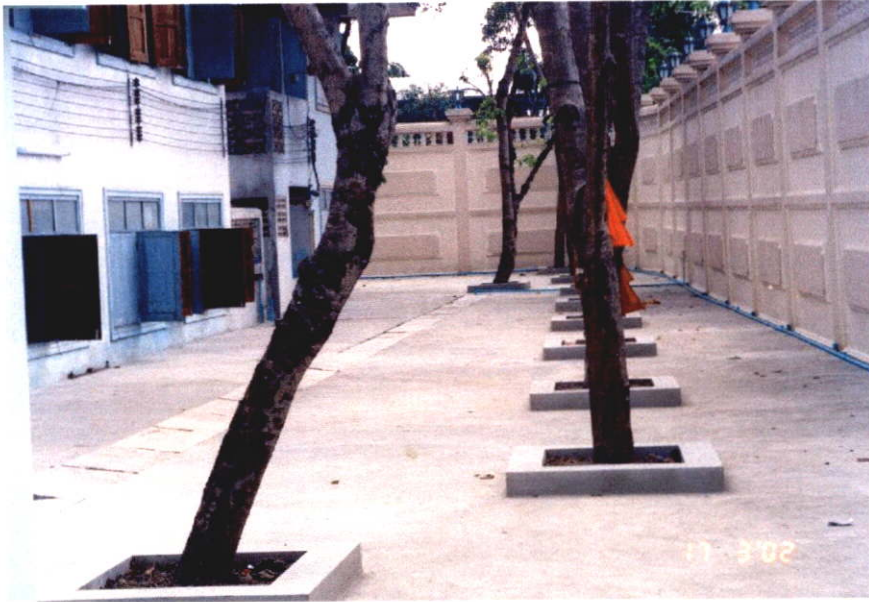
ภาพที่ 4.38 ส่วนพักผ่อนด้านหลังกุฏิขยายพื้นที่ขึ้นใหม่โดยถมดินทับคูน้ำของเดิม

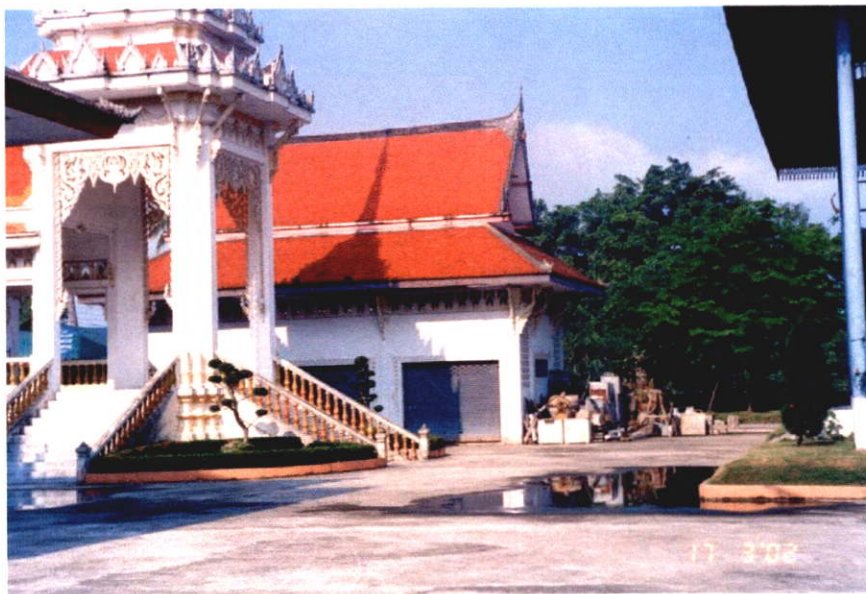
ภาพที่ 4.40 พื้นที่โล่งบริเวณอาคารบำเพ็ญกุศล

โดยสรุปแล้วควรมีการปรับปรุงในกลุ่มอาคารส่วนนี้ โดยเป็นการเปิดมุมมองและสร้างพื้นที่โล่ง เพื่อรองรับการดำเนินกิจกรรมให้มีความเพียงพอ ทั้งไม่สร้างทัศนียภาพที่ไม่หน้ามองอันเกิดจากสิ่งเหลือใช้

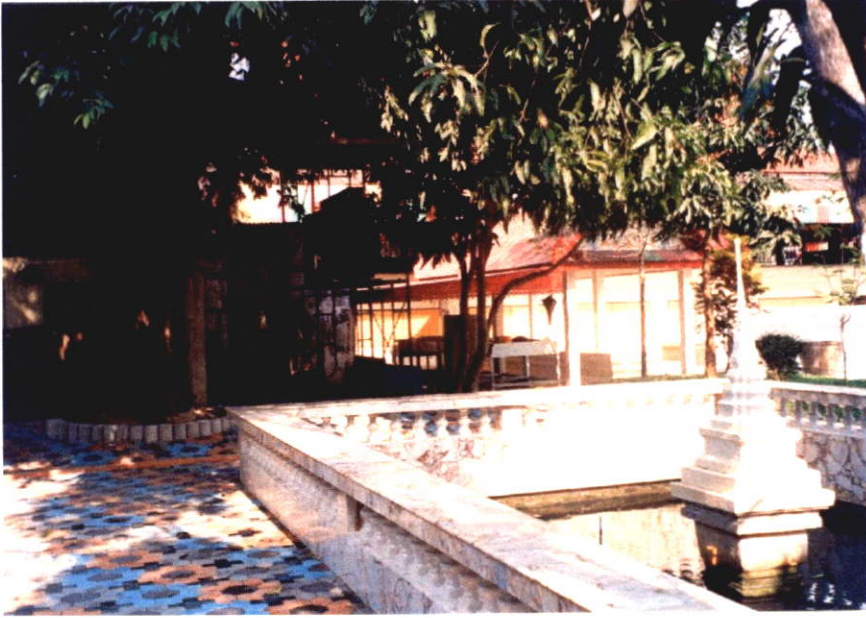
เป็นเจดีย์บรรจุอัฐิหลวงปู่โตะ บริเวณนี้ไม่มีการสร้างสภาพแวดล้อมให้เกิดคุณค่า จากการสำรวจพบมีการสร้างลูกกรงล้อมรอบแต่ไม่แล้วเสร็จ ทั้งสร้างกลุ่มอาคารบดบังความศักดิ์สิทธิ์ต่อสถานที่ โดยด้านหลังมีการสร้างที่ล้างจาน ถังเก็บน้ำ ที่ตัดขาดพระ และเป็นที่ให้อาหารสุนัขทำให้บริเวณนี้ดูรกและสกปรกเป็นการลดคุณค่าความสำคัญต่อสถานที่ (ภาพที่ 4.42) ทั้งย้ายกุฏิเจ้าอาวาสองค์เดิมมาสร้างใหม่โดยทำเป็นอาคาร 2 ชั้นเป็นลักษณะครึ่งตึกครึ่งไม้ มีชายคายื่นทับกับแนวชายคาศาลาการเปรียญชั้นบนเป็นกุฏิพระและห้องเก็บของ เป็นผลให้ทางเข้าบริเวณหน้าวัดเกิดมุมอับเป็นการบังมุมมองของเขตอนุรัักษ์ และเจดีย์สถานกลางน้ำ (ภาพที่ 4.43)

ภาพที่ 4.42 พื้นที่บริเวณเจดีย์กลางน้ำ ด้านหลังเป็นที่ล้างจาน

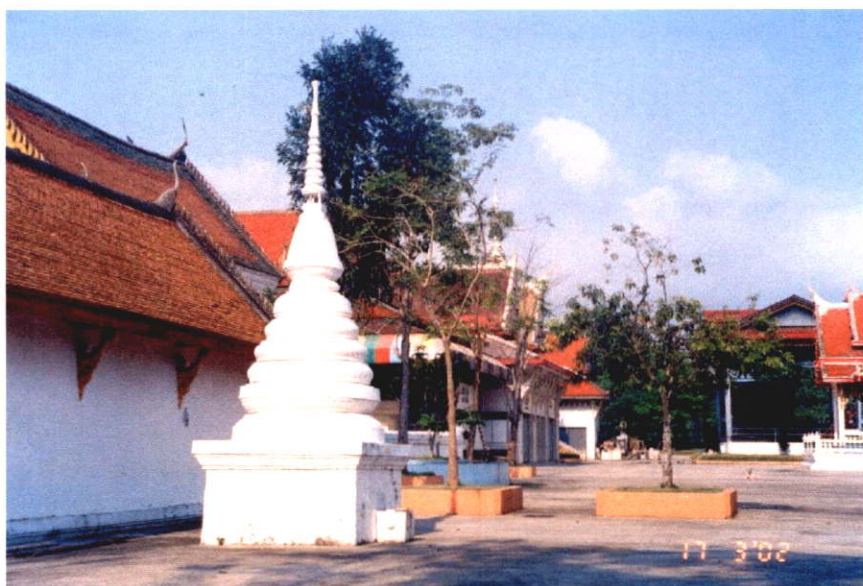
เป็นเจดีย์ที่สำคัญองค์หนึ่งที่บรรจุอัฐิพระอิริการเผือกเจ้าอาวาสองค์หนึ่งของวัดเจดีย์มีการ
 ละเอียดไม่จัดสถานที่หรือจัดสภาพแวดล้อมให้มีความเหมาะสม ไม่มีบริเวณที่แน่นอนลักษณะในการ
 มองเห็นจึงเป็นเจดีย์ซำรุคที่ตั้งอยู่กลางแจ้งขาดการบูรณะปฏิสังขรณ์ขาดการดูแลที่ควรจะเป็น
 องค์พระเจดีย์เพียงส่วนฐานมีร่องรอยการขูด ทำให้แผ่นหินชนวนจารึกประวัติเกี่ยวกับ
 พระอิริการเผือกแตกหัก ปัจจุบันเก็บรักษาไว้ที่สมภาร (ภาพที่ 4.44)

ภาพที่ 4.44 พื้นที่โล่งบริเวณเจดีย์พระอิริการเผือกเป็นพื้นคอนกรีตโดยรอบ

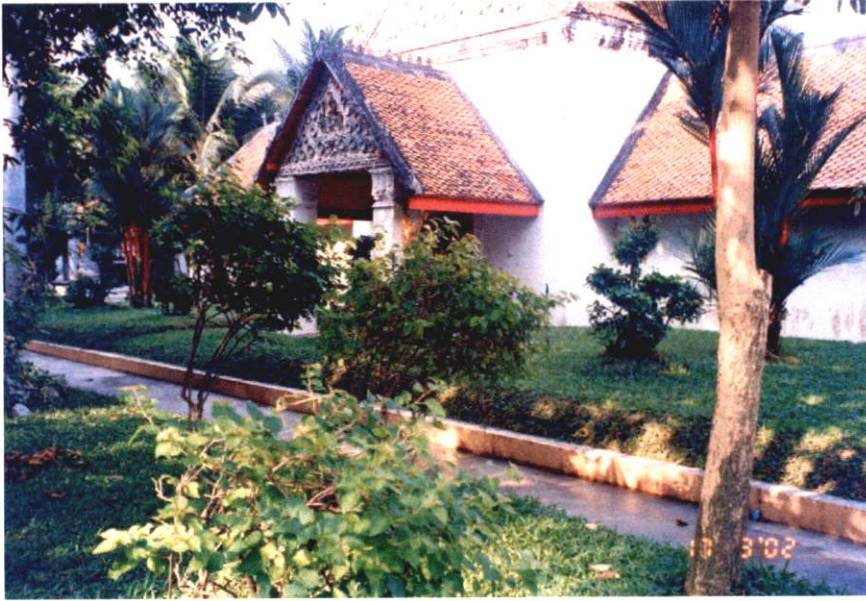
ภาพที่ 4.46 พื้นที่ส่วนห่อมด้านหน้าโรงทางเข้าพระอุโบสถเป็นการ โดมดินและจัดสวนห่อมเพื่อ
แก้ปัญหาหน้าท่วม

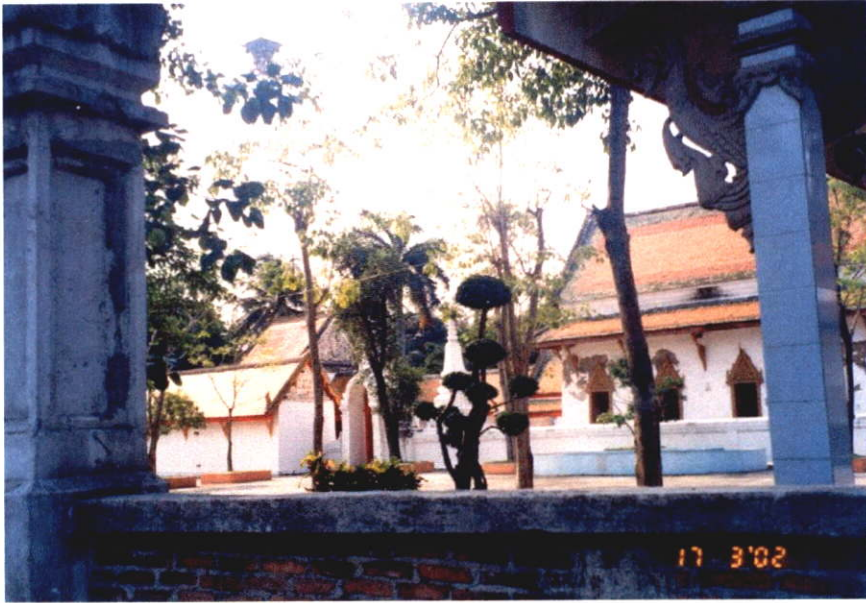
ภาพที่ 4.47 มุมมองด้านริมคลองบางระมาดทำรั้วโดยตลอดแต่ยังไม่แล้วเสร็จ

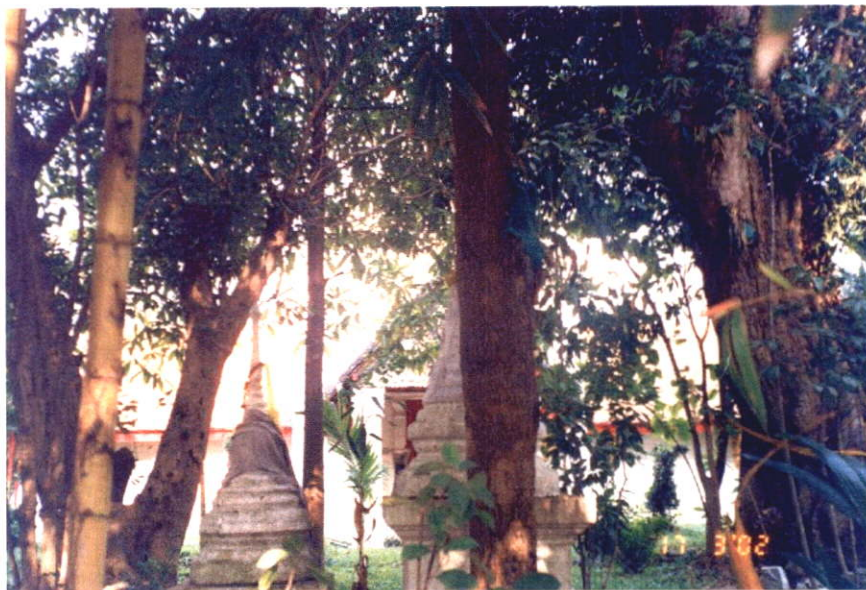
ภาพที่ 4.48 มุมมองด้านหน้าโบสถ์เป็นส่วนห่อมปัจจุบันขาดการใช้งาน
