รายงานผลการวิจัยประจำปีงบประมาณ 2551

การจัดการ และการป้องกันการกัดเซาะที่ดินริมตลิ่งแม่น้ำบางปะกง

Management and Conservation of Riverside Land  
in Bang Pakong River

สาขาวิชาบริหารธุรกิจและพัฒนากการเกษตร คณะเทคโนโลยีการเกษตร  
สถาบันเทคโนโลยีพระจอมเกล้าเจ้าคุณทหารลาดกระบัง

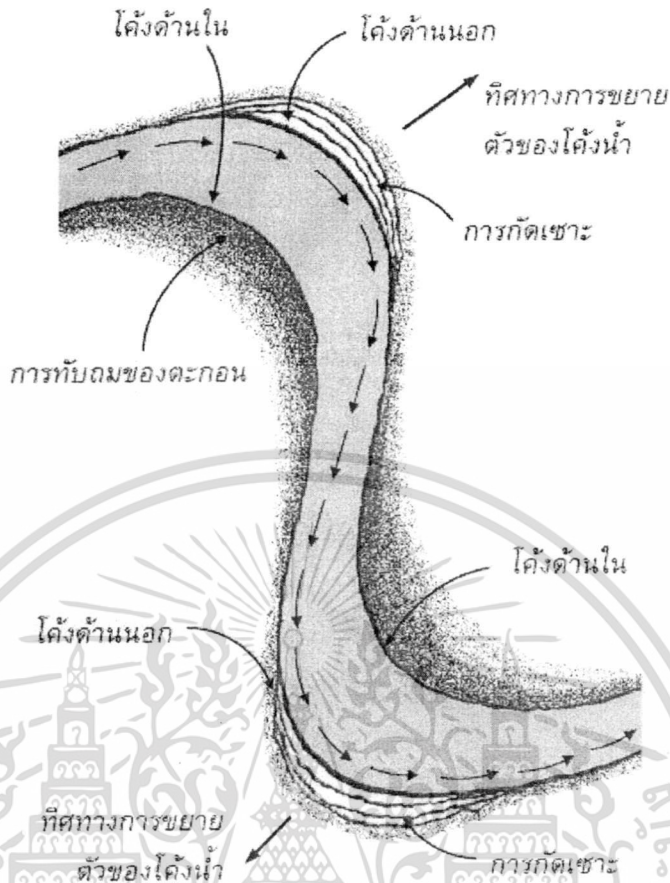
รูปที่ 2.2-1 ลักษณะการกัดเซาะและการทับถมบริเวณโค้งลำน้ำ (เสถียร, 2552)

การกัดเซาะตลิ่งริมลำน้ำส่วนใหญ่เกิดจากความเร็วของกระแสน้ำที่มีความเร็วสูงบริเวณโค้งด้านนอกของลำน้ำ เมื่อน้ำไหลผ่านโค้งน้ำจะเกิดแรงสู่ศูนย์กลางขึ้น ทำให้เกิดการยกกระดับของผิวน้ำบริเวณโค้งด้านนอก และลดระดับที่บริเวณโค้งด้านใน การที่ระดับน้ำมีการเปลี่ยนแปลงในลักษณะนี้ทำให้เกิดการไหลในแนวขวางกับหน้าตัดลำน้ำ และมีลักษณะหมุนวน การหมุนวนนี้ทำให้เกิดการกัดเซาะบริเวณโค้งด้านนอกของตลิ่งลำน้ำ และพัดพาตะกอนมาทับถมเป็นเนินทรายบริเวณโค้งด้านใน (เสถียร, 2552) ดังแสดงในรูปที่ 2.2-1 อภิสิทธิ์ (2530) และ Hamblin (1982) เสนอว่าการกัดเซาะของตลิ่งลำน้ำด้านโค้งนอกเกิดจากการที่กระแสน้ำบริเวณโค้งด้านนอกมีการไหลเร็ว และมีการไหลแบบหมุนวนจึงมีแรงตกกระทบและแรงดึงวัสดุที่อยู่ด้านโค้งนอกของลำน้ำให้หลุดออก และพัดพาไปจากบริเวณโค้งด้านนอกของลำน้ำ

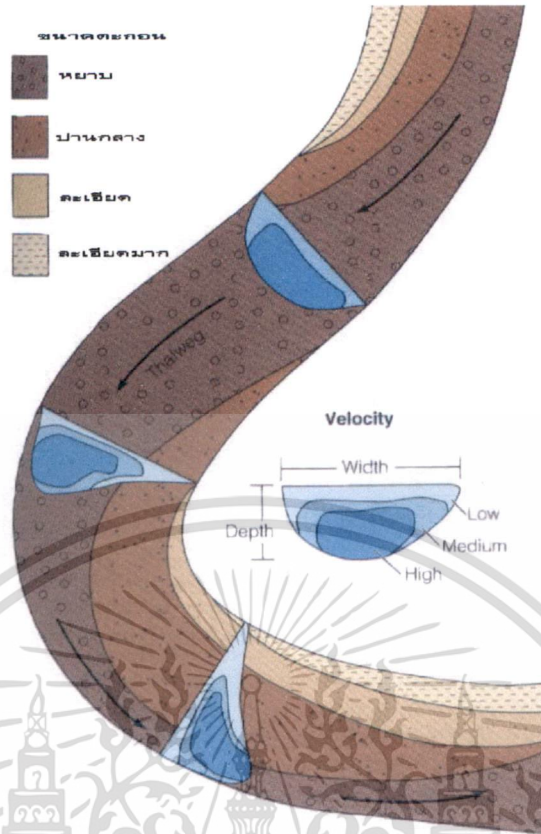
รูปที่ 4.1.2-2 ลักษณะการตกตะกอนเป็นที่ดินริมตลิ่งบริเวณโค้งนอกจะเป็นตะกอนทราย ส่วนบริเวณโค้งในเป็นตะกอนละเอียด (Hamblin, 1982)

นอกจากนี้ขณะที่เกิดการตกตะกอนเป็นที่ดินริมตลิ่งนั้น ตะกอนริมตลิ่งส่วนที่อยู่ด้านโค้งนอกจะประกอบด้วยตะกอนเหนียวมากกว่าด้านโค้งใน (ลักษณะการตกตะกอนเป็นตลิ่งแสดงในรูปที่ 4.1.2-2) การกัดเซาะตลิ่งเกิดขึ้นเมื่อระดับน้ำลดต่ำลง และกระแสน้ำมีความเร็ว กระแสน้ำจะกัดเซาะด้านฐานของตลิ่งที่ประกอบด้วยวัสดุเหนียวให้เป็นโพรง และเมื่อด้านฐานถูกกัดเซาะเป็นโพรงลึกอย่างต่อเนื่องจนไม่สามารถรับน้ำหนักของส่วนบนของตลิ่งได้ ตลิ่งส่วนบนจะทรุดตัวพังลง ดังแสดงในรูปที่ 4.1.2-3

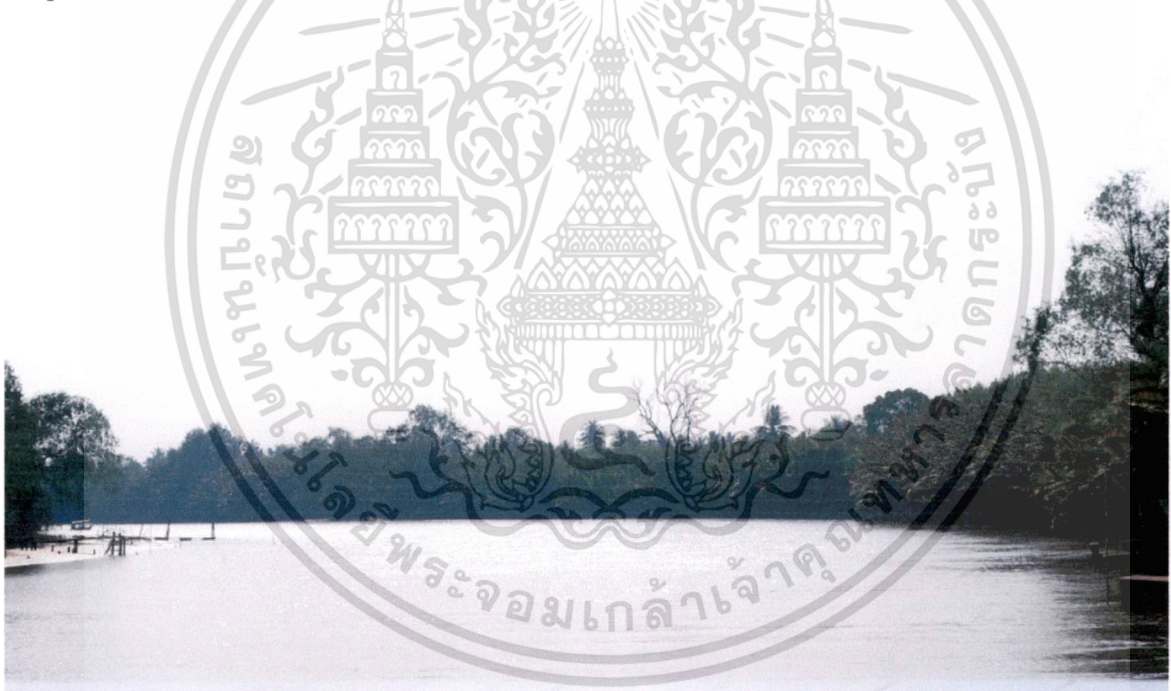
รูปที่ 4.1.3-1 ป่าจากบริเวณริมลำน้ำใต้เขื่อนทดน้ำบางปะกง อำเภอบางปะกง จังหวัดฉะเชิงเทรา

การกัดเซาะของตลิ่งลำน้ำบางปะกงตลอดลำน้ำตั้งแต่ต้นน้ำบางปะกงที่อำเภอบ้านสร้าง จังหวัดปราจีนบุรี ถึงปากแม่น้ำที่อำเภอบางปะกง จังหวัดฉะเชิงเทรา มีอัตราการกัดเซาะตลิ่งลำน้ำเฉลี่ยต่ำระหว่าง 0-30 เซนติเมตรต่อปี บริเวณที่มีการกัดเซาะตลิ่งลำน้ำเฉลี่ยสูงสุด คือ บริเวณพื้นที่ชุมชนปากแม่น้ำบางปะกง อำเภอบางปะกง รองลงมาเป็นพื้นที่บริเวณท้ายเขื่อนทดน้ำบางปะกง บ้านไผ่สวก อำเภอเมืองฉะเชิงเทรา มีอัตราการกัดเซาะเฉลี่ย 20 เซนติเมตรต่อปี สาเหตุที่การกัดเซาะตลิ่งลำน้ำบางปะกงมีอัตราการกัดเซาะเฉลี่ยต่ำ เนื่องจากพื้นที่ริมฝั่งลำน้ำส่วนใหญ่ที่ไม่ใช่เขตชุมชนเป็นพื้นที่ป่าจาก (*Nipa fruticans* Wurmb) หรือมีไม้ป่าชายเลน เช่น โกงกางใบใหญ่ (*Rhizophora mucronata*) โกงกางใบเล็ก (*R. apiculata*) แสมดำ (*Auicennia officinalis*) แสมขาว (*A. alba*) และลำพู (*Sonneratia caseolaris*) เจริญเติบโตอยู่ริมฝั่งลำน้ำ ดังแสดงในรูปที่ 4.1.3-1 ถึงรูปที่ 4.1.3-3 ต้นไม้เหล่านี้ช่วยลดแรงปะทะความเร็วกระแสน้ำ และก่อให้เกิดการตกตะกอนริมฝั่งลำน้ำ โดยเฉพาะต้นลำพูที่มีรากอากาศแทงขึ้นมาเหนือพื้นดินและผิวน้ำ ช่วยลดแรงปะทะของกระแสน้ำได้อย่างดี

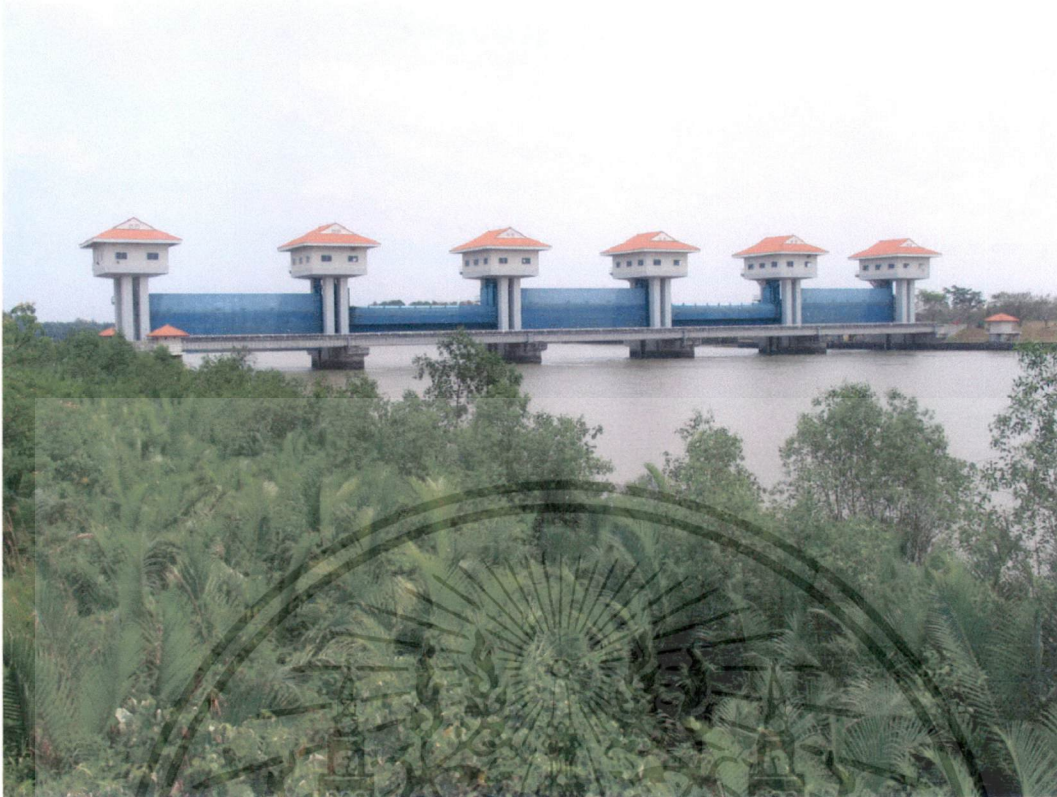
รูปที่ 4.1.3-2 ต้นจาก และไม้ป่าชายเลนบริเวณริมลำน้ำใต้เขื่อนทดน้ำบางปะกง อำเภอเมืองฉะเชิงเทรา

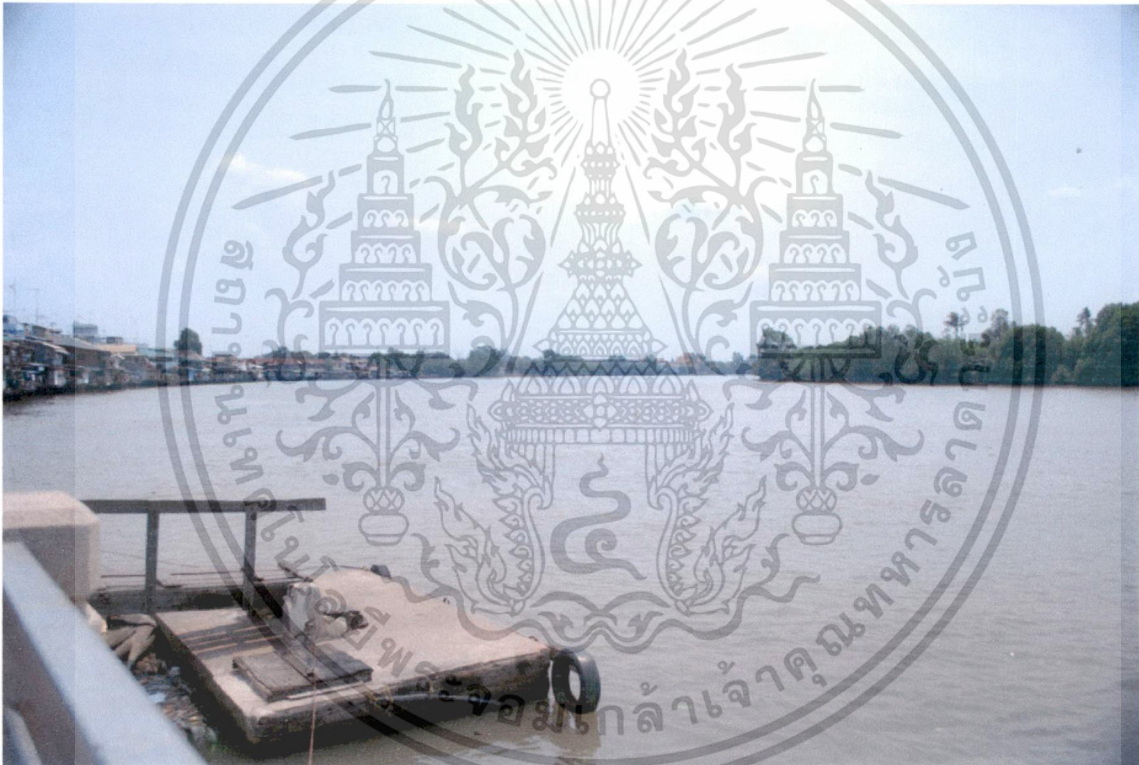
รูปที่ 4.1.3-4 ชุมชนริมน้ำเขตเทศบาลเมืองฉะเชิงเทรา

อย่างไรก็ตามการกักเซาะตลิ่งริมลำน้ำในเขตชุมชน โดยเฉพาะในเขตอำเภอบางปะกง อำเภอเมือง และอำเภอบางคล้า บริเวณโค้งน้ำด้านนอกมีการกักเซาะในอัตราที่ค่อนข้างสูง มีอัตราการกักเซาะตลิ่งลำน้ำเฉลี่ย 20-30 เซนติเมตรต่อปี ชุมชนริมน้ำบางปะกงบริเวณเทศบาลเมืองฉะเชิงเทราที่มีการกักเซาะตลิ่งแสดงในรูปที่ 4.1.3-4 ริมน้ำบางปะกงบริเวณชุมชนริมน้ำที่พบอัตราการกักเซาะสูงจำนวน ชุมชน ได้แก่
