การศึกษาโครงสีในงานจิตรกรรมและการตกแต่ง
ที่มีผลต่องานสถาปัตยกรรมภายใน
(กรณีศึกษา วัดคงคาราม)

The Study of Color Scheme of Mural Painting and Decoration in Interior
Architecture (Case study : Wat Kongkaram)

ผู้ช่วยศาสตราจารย์น้ำอ้อย สายหู

ภาควิชาสถาปัตยกรรมภายใน คณะสถาปัตยกรรมศาสตร์
สถาบันเทคโนโลยีพระจอมเกล้าเจ้าคุณทหารลาดกระบัง

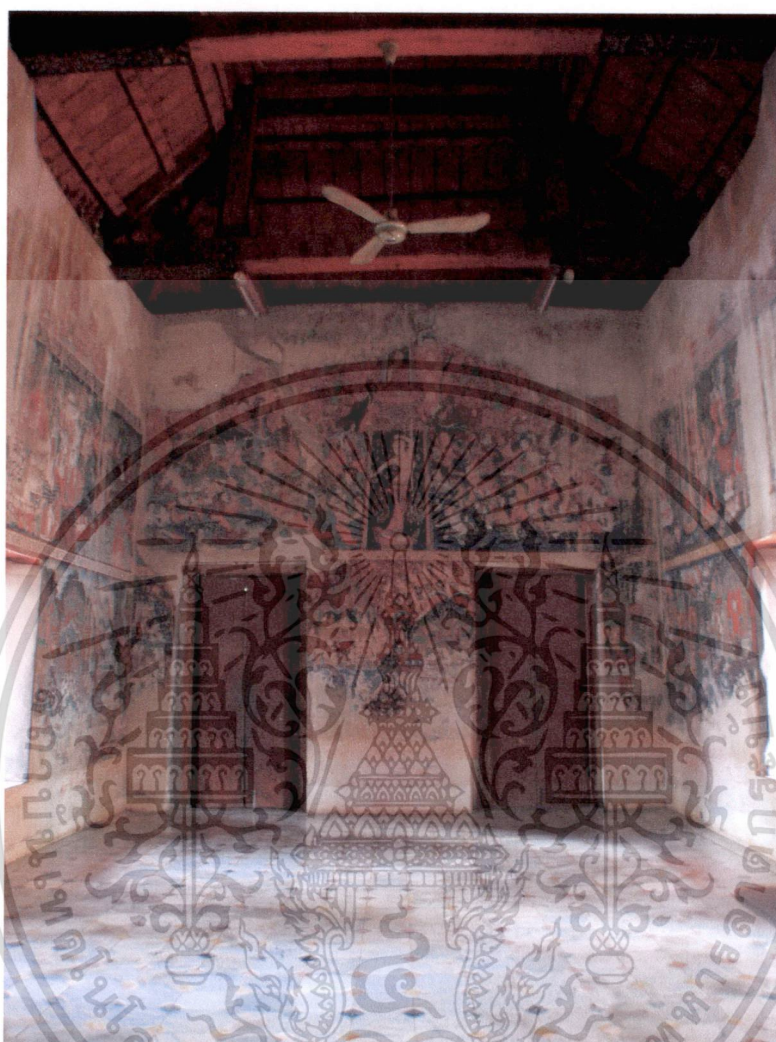
ภาพที่ 4.1 ภาพรวมการตกแต่งภายในวัดคงคารามผนังด้านทิศตะวันออก

ภาพจิตรกรรมบนผนังทิศตะวันออกเป็นภาพมารผจญมีพระธรณีบีบมวยผม ทำให้น้ำท่วมเหล่ากองทัพมารที่มาปองร้ายพระพุทธองค์ให้พ่ายแพ้ไป ภาพพระสมณ โคดม พระวรกายปิดทองอร่ามทั้งองค์ห่มจีวรผ้ารัตกัมพลสีแดงฉาน ประทับบนดอกบัวมีบัลลังก์รองรับ เบื้องหลังท้องฟ้าสีแดงชาด มีดอกไม้ร่วงถมพื้นที่เต็ม แม่พระธรณีบีบมวยผมยื่นเอียงกรายด้วยท่าที่อันอ่อนช้อย ภาพนี้เดิมเป็นภาพเขียนฝีมือช่างอยุธยา รูปพระพุทธเจ้าปางมารวิชัย พระวรกายปิดทอง ทรงจักรสีแดงแบบเก่ามีการเขียนซ่อมสมัยรัชกาลที่ 4

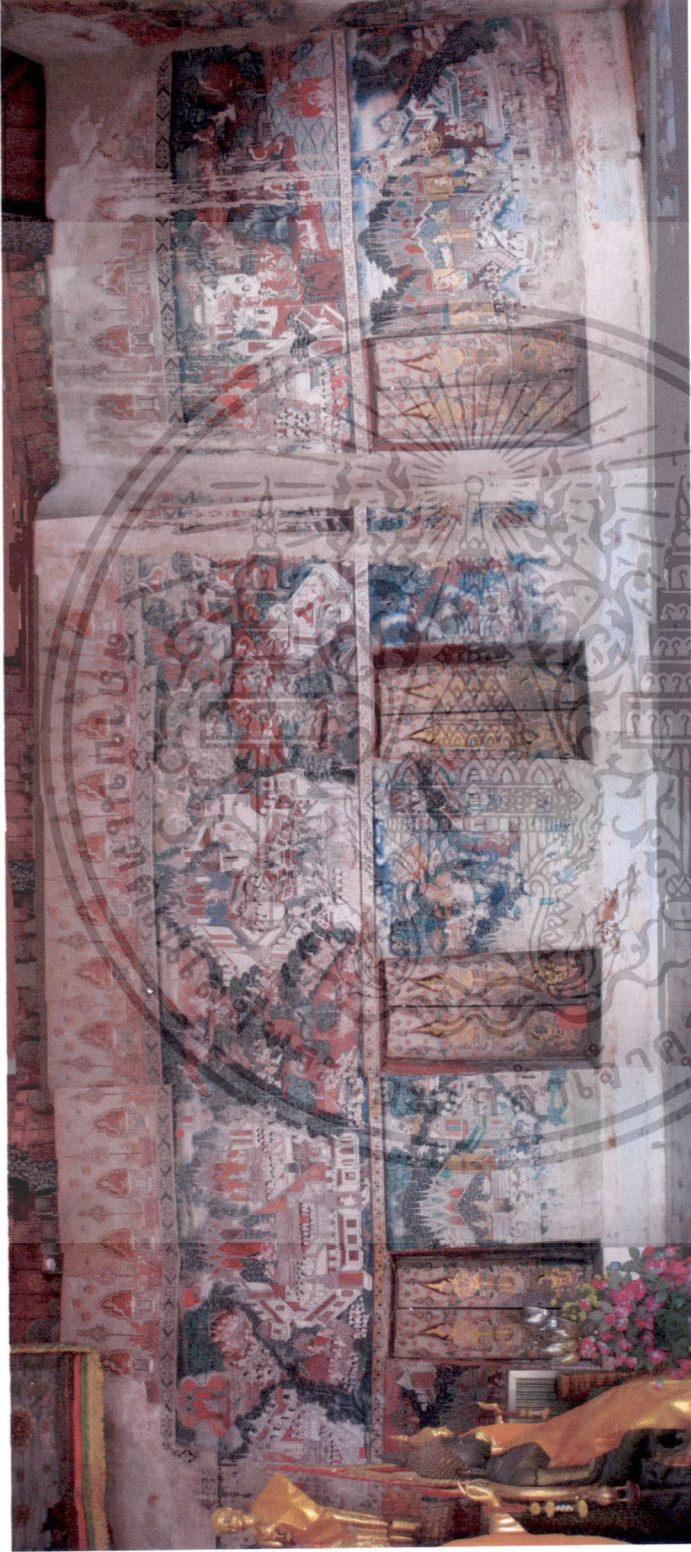
ภาพที่ 4.3 ภาพรวมการตกแต่งภายในวัดคงคารามผนังด้านทิศเหนือ

ภาพจิตรกรรมของผนังนี้ด้านบนตลอดแนวเป็นภาพอดีตพุทธะพร้อมสาวก ภาพเหนือบานหน้าต่างเป็นภาพพุทธประวัติ ด้านซ้ายสุดในผนังระหว่างช่องหน้าต่าง เป็นเรื่องเวสสันดรชาดก (ผนังที่ ๘, ๙) ถัดมาเรื่องเทมิยชาดก (ผนังที่ ๑๐), มหาชนกชาดก (ผนังที่ ๑๑), สุวรรณสามชาดก (ผนังที่ ๑๒) และ พรหมนารถชาดก (ผนังที่ ๑๓)

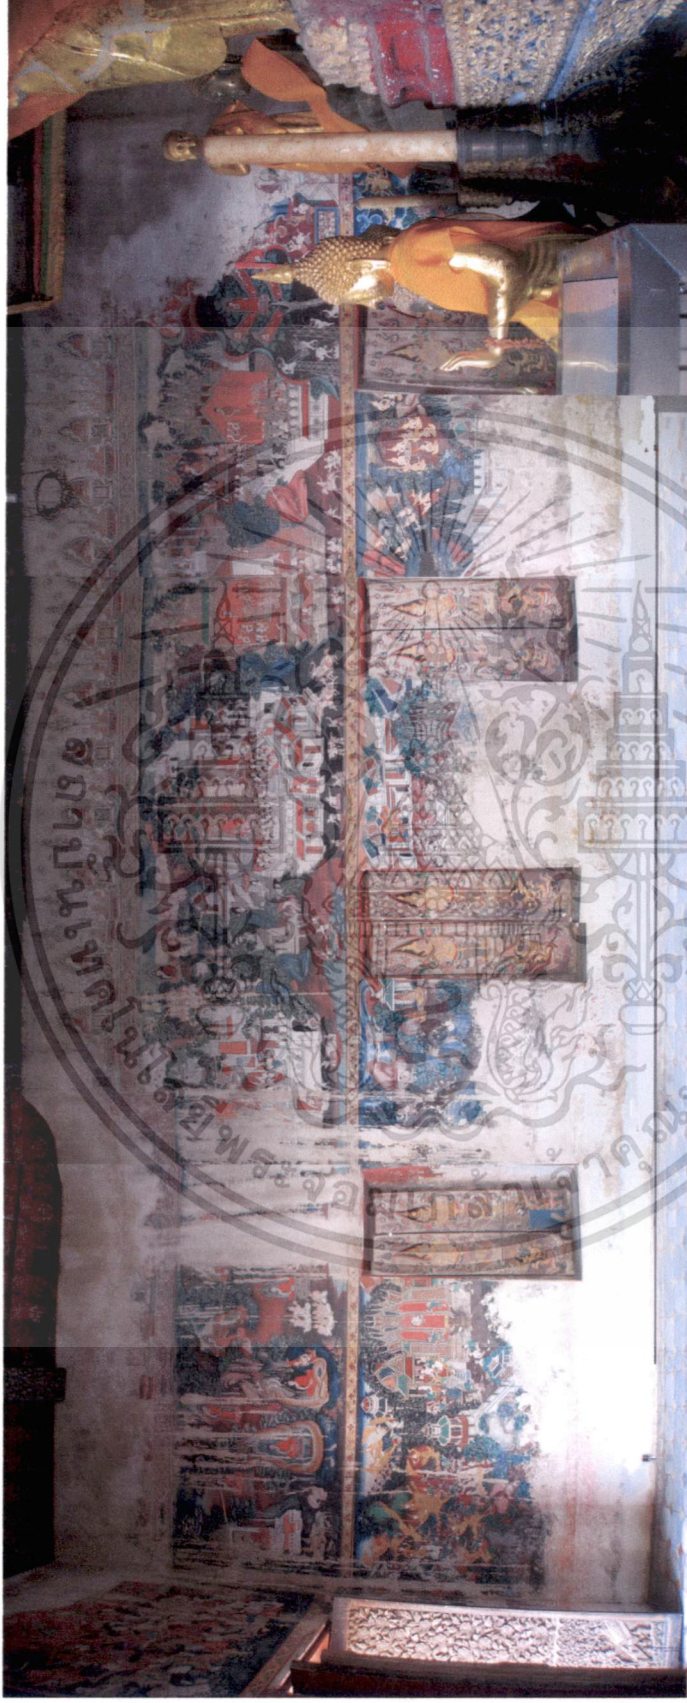
ภาพที่ 4.4 ภาพรวมการตกแต่งภายในวัดคงคารามผนังด้านทิศใต้

ภาพจิตรกรรม ด้านบนตลอดแนวเป็นภาพอดีตพุทธะพร้อมสาวก ภาพเหนือบานหน้าต่างเป็นภาพพุทธประวัติด้านซ้ายสุดของผนังระหว่างช่องหน้าต่างต่างเป็นเรื่อง มหาเวทมนตร์ (ผนังที่ ๑), ฤทธิ์เดช (ผนังที่ ๒), จันทกุมารชก (ผนังที่ ๓) จุลปทุมชก (ผนังที่ ๔), วิบุรชก (ผนังที่ ๕), เวทมนตร์ชก (ผนังที่ ๖)

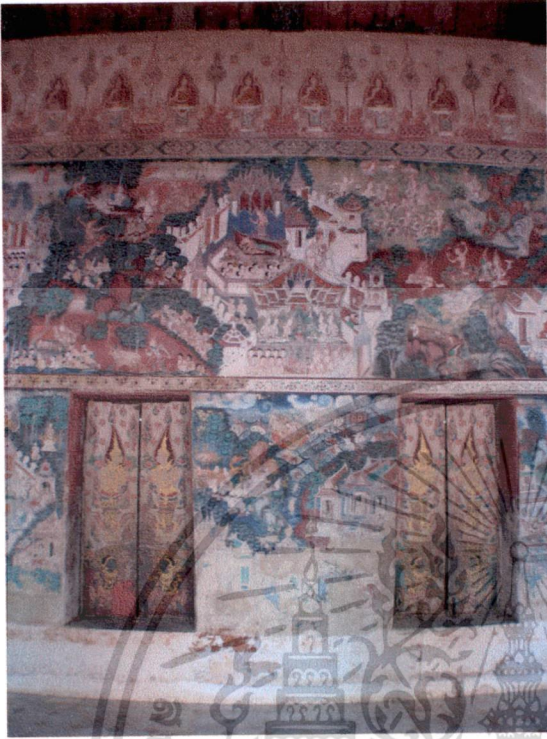
ภาพที่ 4.8

รูปแบบการเรียงลำดับภาพ ผนังด้านทิศเหนือและทิศใต้

- ก. ด้านบนสุดของผนังเขียนภาพพระพุทธเจ้า
- ข. ผนังเหนือช่องหน้าต่างเป็นภาพพุทธประวัติ
- ค. ผนังระหว่างช่องหน้าต่างเป็นภาพชาดก

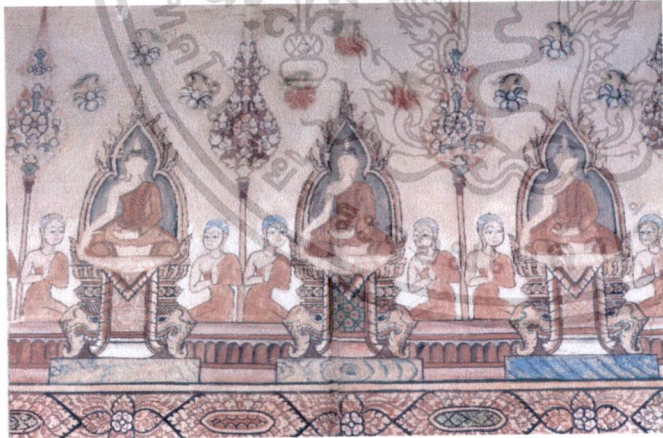
ภาพ ก.

ด้านบนสุดของผนังด้านทิศเหนือ
ทิศใต้เขียนภาพพระพุทธเจ้าแต่ละ
องค์พร้อมด้วยสาวก

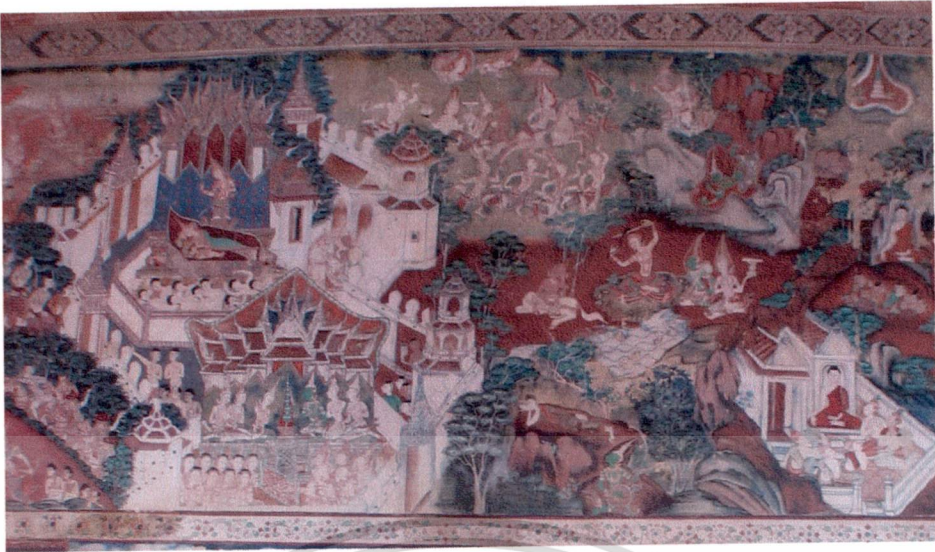
ภาพ ข. ผนังเหนือช่องหน้าต่างเป็นภาพพุทธประวัติ

ภาพ ค. ผนังระหว่างช่องหน้าต่างเป็นภาพชาดกต่างๆ

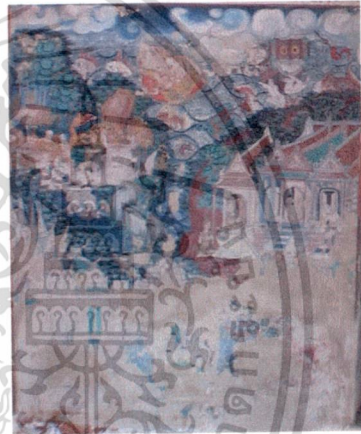
ภาพที่ 4.9

บานหน้าต่างค้ำใน เป็นภาพเขียนสี
รูปเทพทวารบาลถือดอกไม้กำลังพนม
มือยืนบนฐานชุกชีแบก

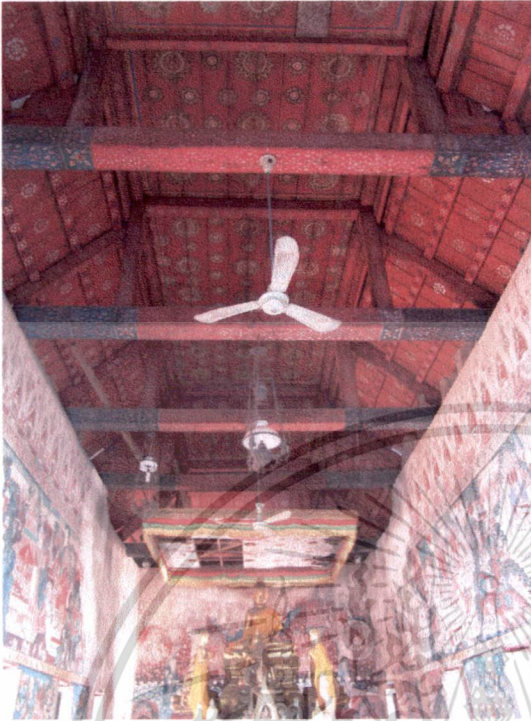
ภาพที่ 4.12

- โครงสร้างภายในหลังคา และเพดานตี
แดงลายคอกขาว ระบายเพดานกลทั้น
มีตัวซื่อที่ลดต่ำลงจากฝ้าเพดาน เป็นตัว
แบ่ง (Define) และคั่นตอน (Articulate)
ที่ว่าง (Space) ให้ดูน่าสนใจ

- ซื่อสีแดงกลมกลืนกับเพดานแต่มีกรวย
เชิงสีดำ เน้นให้เห็นความเป็น
โครงสร้าง

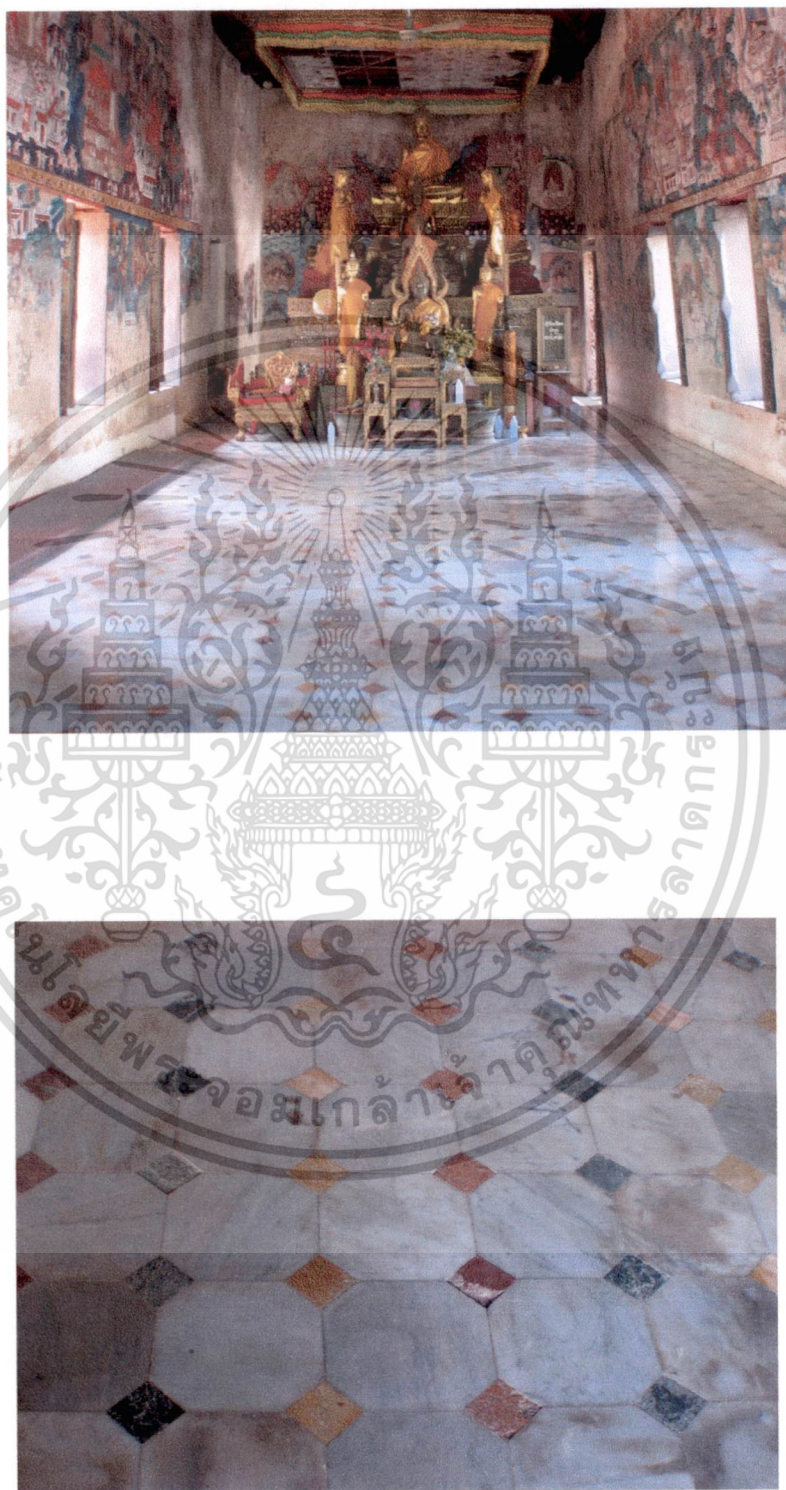
ภาพที่ 4.14 พื้นภายในปูหินอ่อนสลับลายจุด

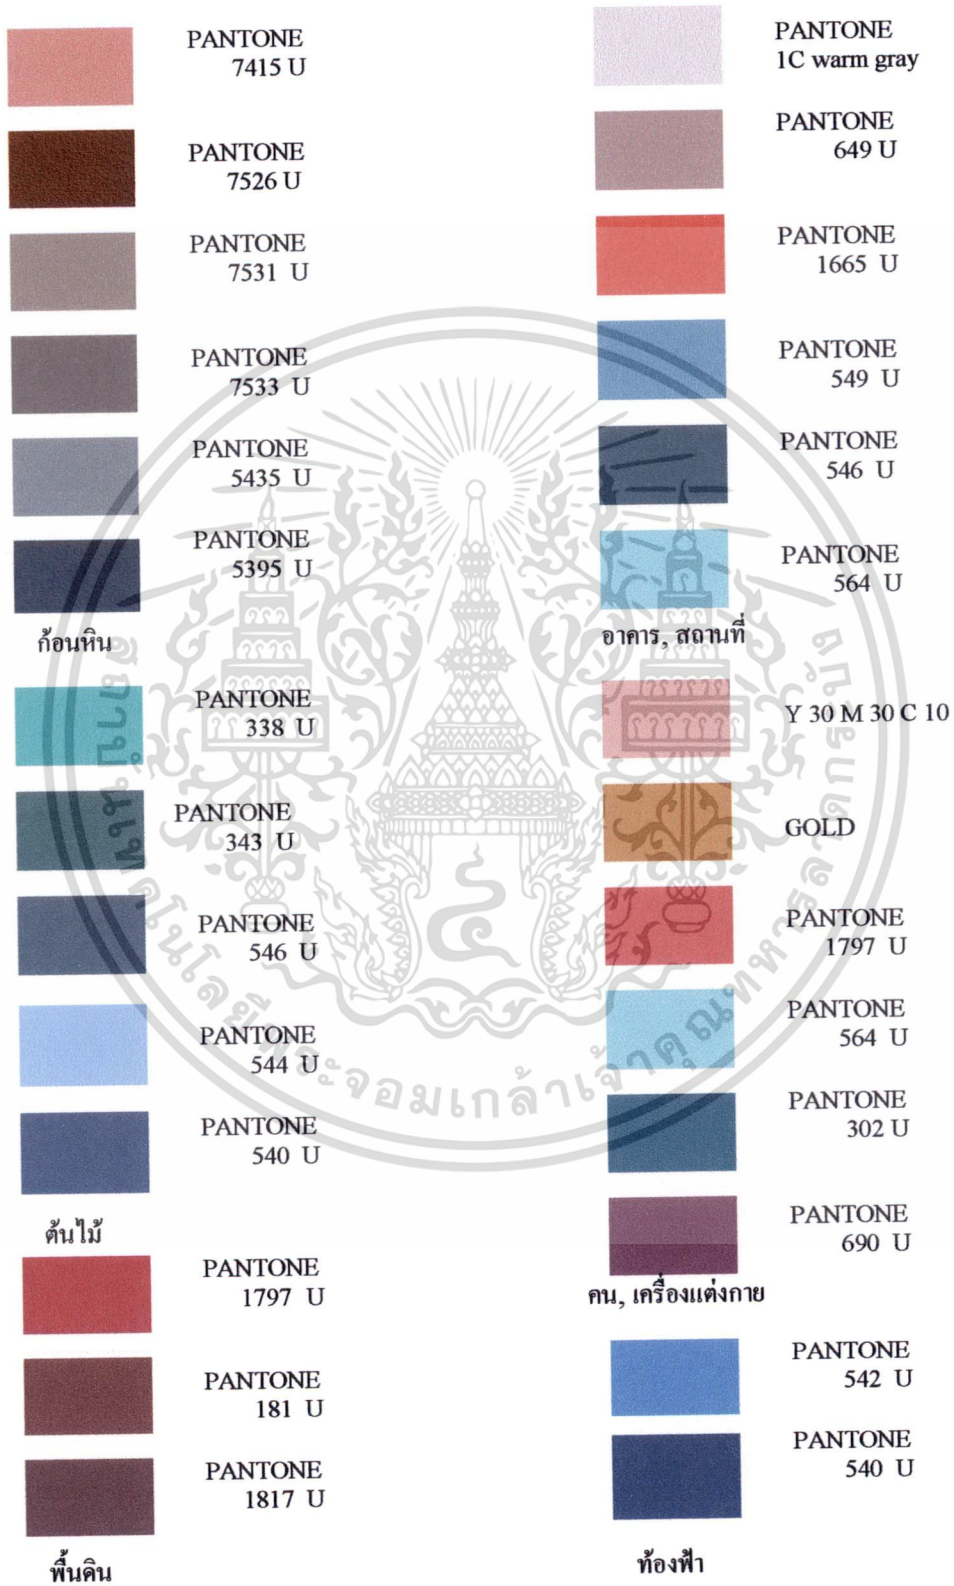
ภาพที่ 4.15 โครงสีของภาพจิตรกรรมวัดคงคาราม

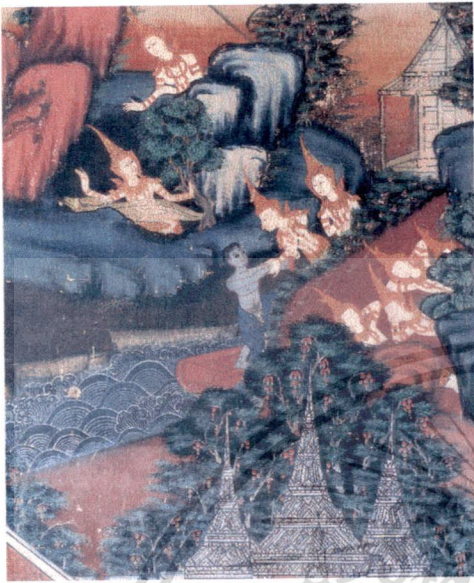
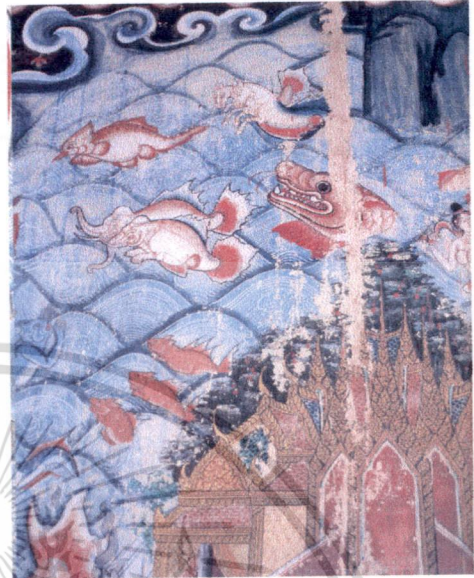
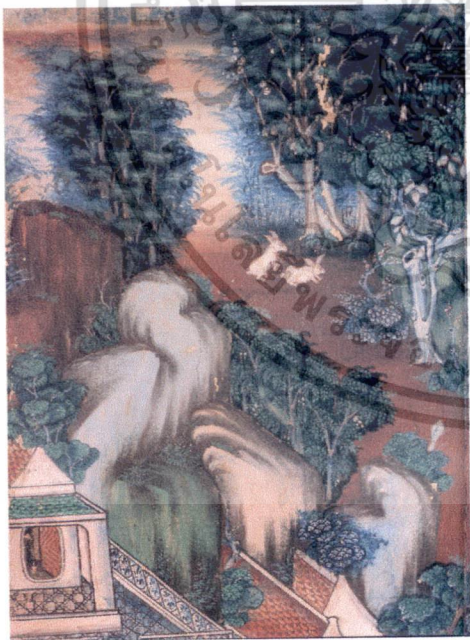
ภาพที่ 4.16 โครงสีของภาพทิวทัศน์

ก. ภาพทิวทัศน์ในผนังที่ ๔ จุลปทุมชาดก ด้านทิศใต้ เขียนภาพทิวทัศน์มีการผลัดกระยะใกล้ไกล ตามระบบเปอร์สเปคทีฟ โทนสีโดยรวมมีต้นไม้เขียว ฆอดหินสีครามหรือสีน้ำตาลแดงพื้นสีแดงมีน้ำสีน้ำเงินตัดเส้นขาว

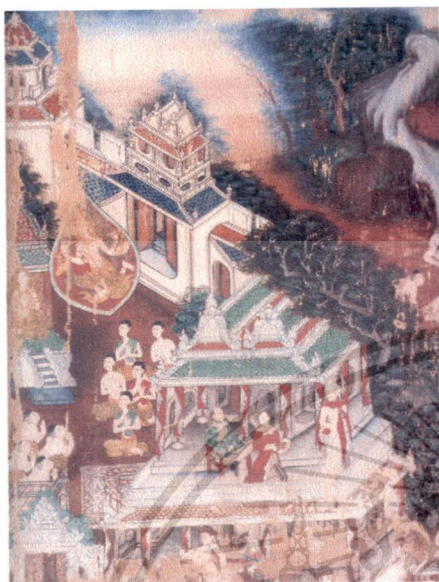
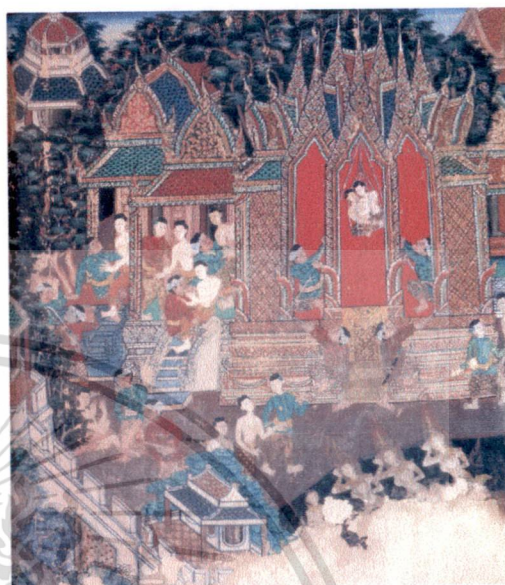
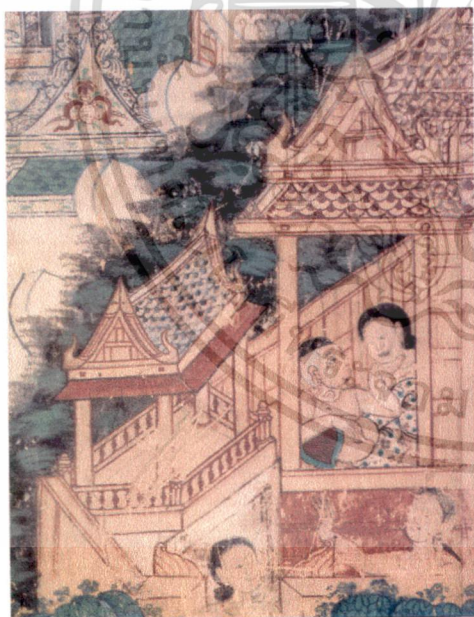
ภาพที่ 4.17 โครงสีของภาพอาคารสถานที่

ก. ภาพคฤหาสน์ของชาวต่างประเทศบนผนังที่ ๑๓ ด้านทิศเหนือ ลักษณะอาคาร มีลายหน้าบันเป็นปูนปั้นแบบฝรั่งเข้าใจว่าเดิมเป็นภาพเขียนอยุธยาต่อมาได้เขียนปฏิสังขรณ์ในรัชกาลที่ 4

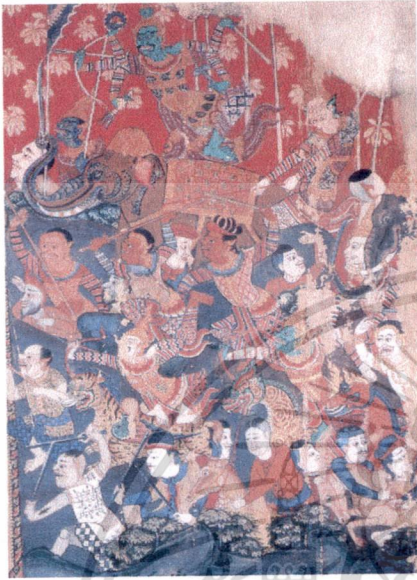
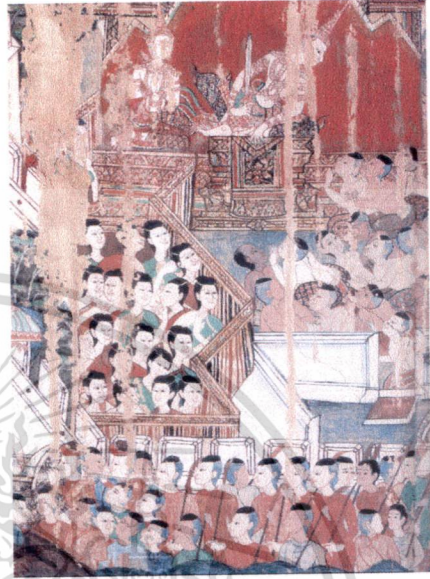
ภาพที่ 4.18 โครงสีของภาพคนและเครื่องแต่งกาย

ก. กลุ่มภาพคน , ยักษ์ บนผนังที่ ๑๗ ผนังหุ้มกลองทางทิศตะวันออก เหนือประตูทั้ง 2 ขึ้นไปเป็นภาพมารผจญกลุ่มคน , ยักษ์ แต่งกายตามสถานะโครงสร้างจะเป็นแดง เขียว คราม และมีของประดับเป็นสีทอง
 ข. ภาพจากพุทธประวัติบนผนังที่ ๑๖ ด้านทิศใต้ รูปกษัตริย์ และเหล่าอำมาตย์ ข้าราชการบริวาร และนางสนมกำนัล นอกกำแพงเป็นเหล่าทหารกำลังเดินทัพสวมเสื้อผ้าโทนสี เขียว , แสด และฟ้าคราม
 ค. กลุ่มทิวคาน้ำที่ ๑๔ ด้านทิศตะวันออก ถัดออกไปมีภาพพระธรรมะของพระนมิราช เหาะลงมาทำทางคูงดงามน้มนวล ลวดลายที่ประดับบนเครื่องแต่งกาย และเครื่องประดับมีความละเอียด สีที่ใช้นั้นสีสว่างและสีทอง ดูสดใส สวยงาม

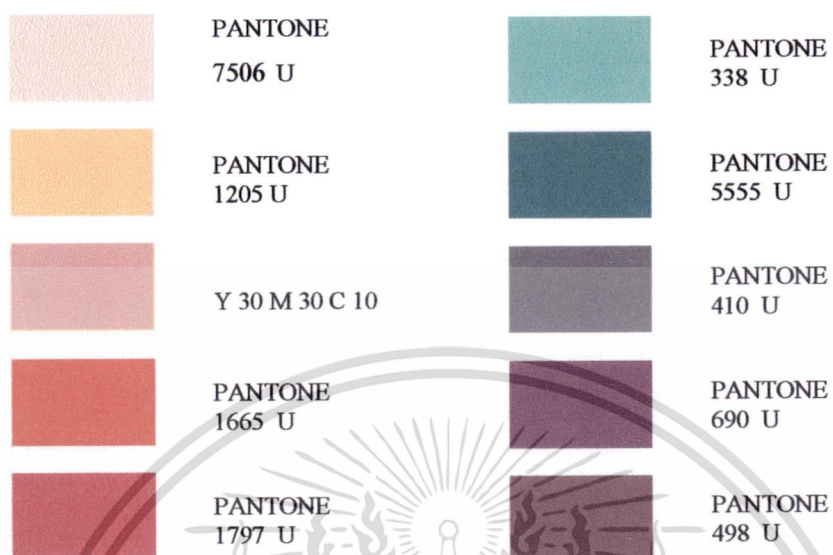
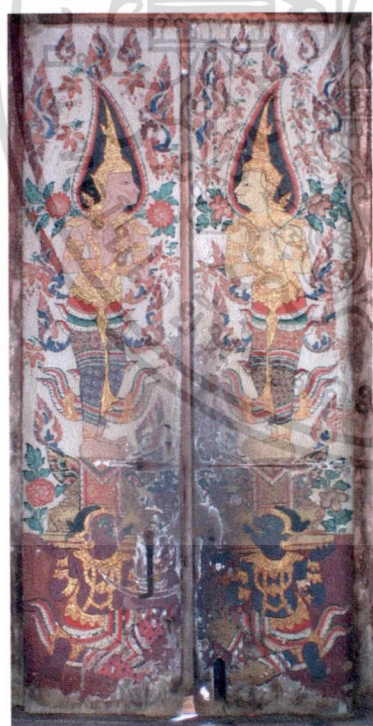
ภาพที่ 4.19 โครงสีของภาพเขียนบนบานหน้าต่าง

ภาพที่ 4.20 โครงสีประตู

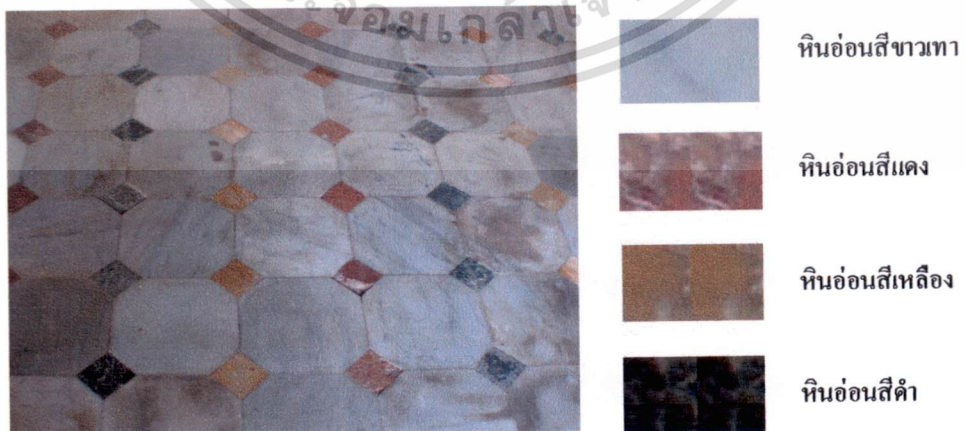
ภาพที่ 4.22 โครงสีบริเวณพื้น

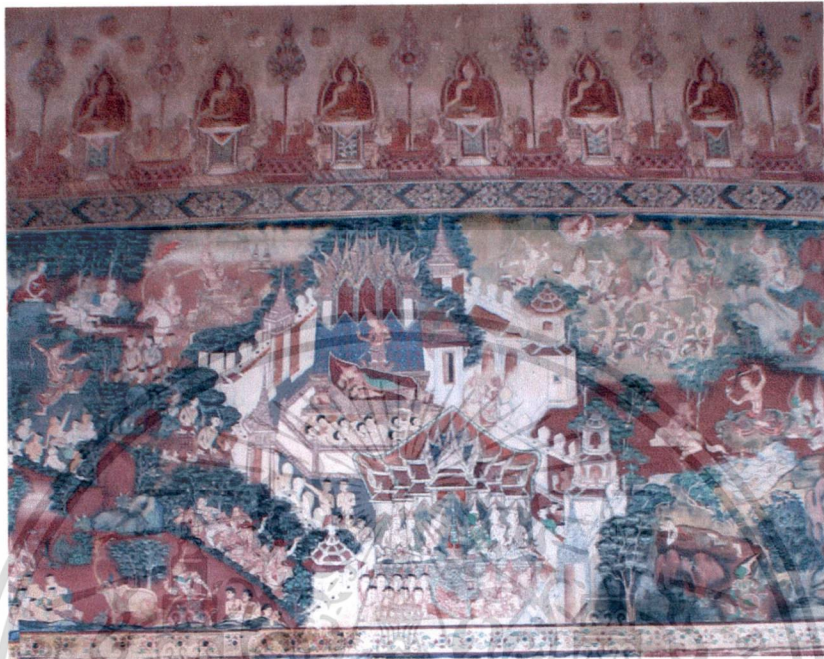
ภาพที่ 4.23 ภาพแต่ละช่วงของผนัง

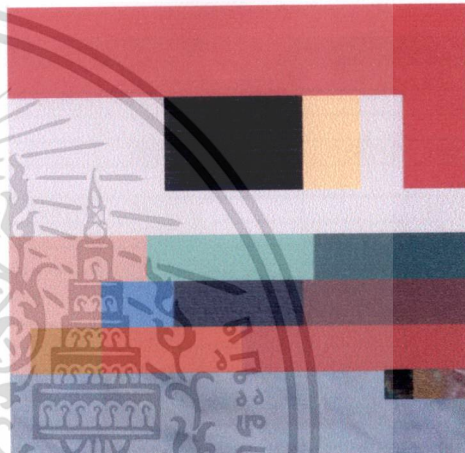
วัดคงคาราม			เพดาน
	พ.ท.ทั้งหมด (ม ²)	พ.ท.เป็น %	
เพดาน	136	32 %	ผนัง
จิตรกรรม หน้าต่าง, ประตู	192	46 %	
พื้น	94	22 %	พื้น
รวม	422 ม ²	100 %

(พื้นที่รวม เพดาน 32% + ผนัง 46% + พื้น 22% = 100%)
