รายงานผลการวิจัยประจำปีงบประมาณ 2550

การกัดเซาะชายฝั่งทะเลบริเวณชายฝั่งทะเลตะวันตก
ของประเทศไทย

Coastal Erosion in The West Coast Thailand

ภาควิชาปฐพีวิทยา คณะเทคโนโลยีการเกษตร
สถาบันเทคโนโลยีพระจอมเกล้าเจ้าคุณทหารลาดกระบัง

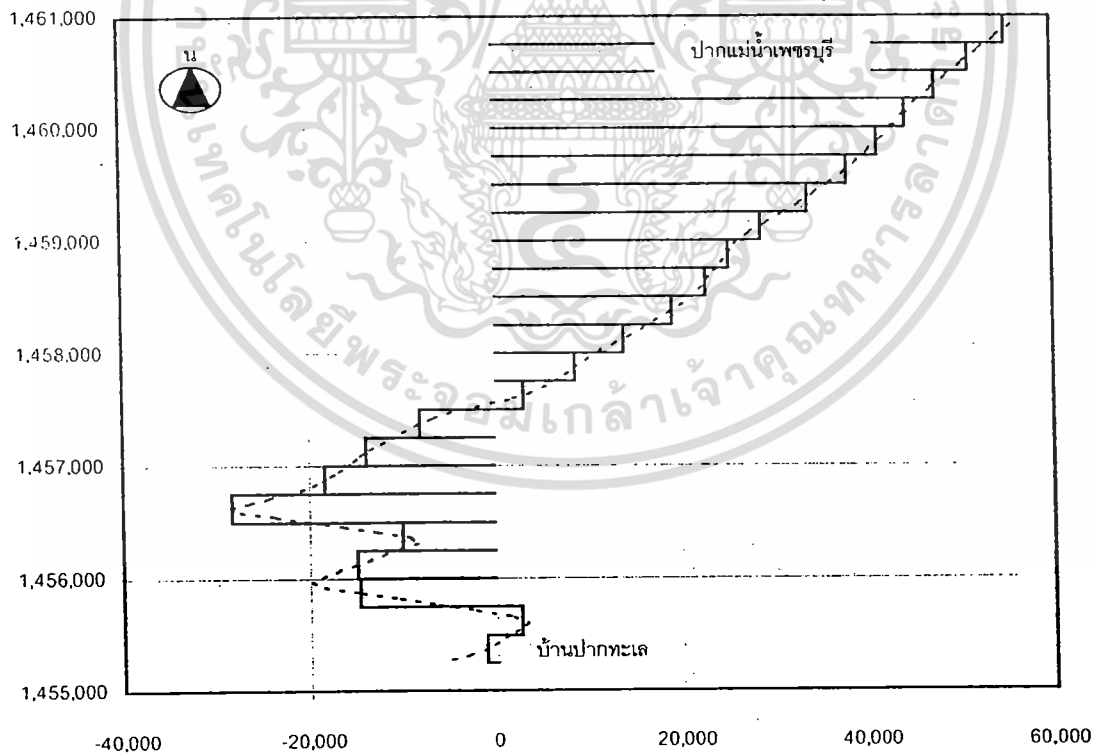
ปริมาณการเคลื่อนที่ของตะกอนชายฝั่ง (ลูกบาศก์เมตรต่อปี)

เอกสารนี้รูปที่ 4.2.1-1 แนวชายฝั่งบริเวณปากน้ำเพชรบุรีถึงบ้านปากทะเลให้นำไปใช้ประโยชน์ด้านการค้า
ไม่ว่ากรณีใดๆทั้งสิ้น อีกทั้งห้ามมิให้ตัดแปลงเนื้อหา และต้องอ้างอิงถึงเจ้าของเอกสารทุกครั้งที่มีการนำไปใช้

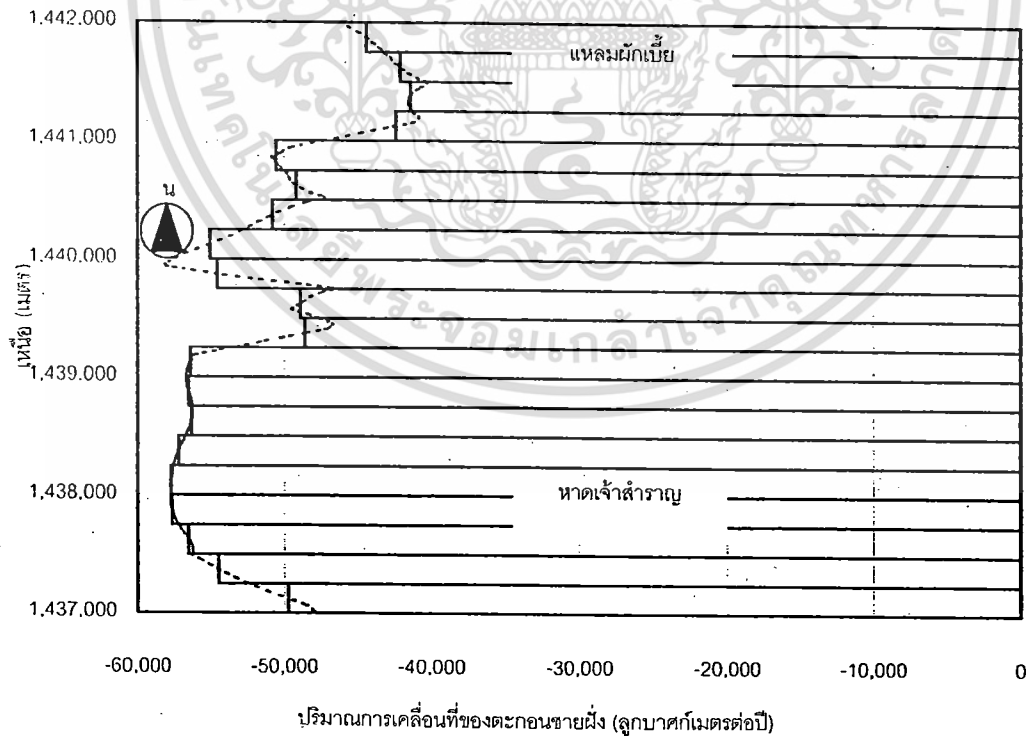
เอกสารนี้ รูปที่ 4.2.2-2 แนวชายฝั่งบริเวณแหลมผักเบี้ยถึงหาดเจ้าสำราญ าดให้นำไปใช้ประโยชน์ด้านการค้า
ไม่ว่ากรณีใดๆทั้งสิ้น อีกทั้งห้ามมิให้ตัดแปลงเนื้อหา และต้องอ้างอิงถึงเจ้าของเอกสารทุกครั้งที่มีการนำไปใช้

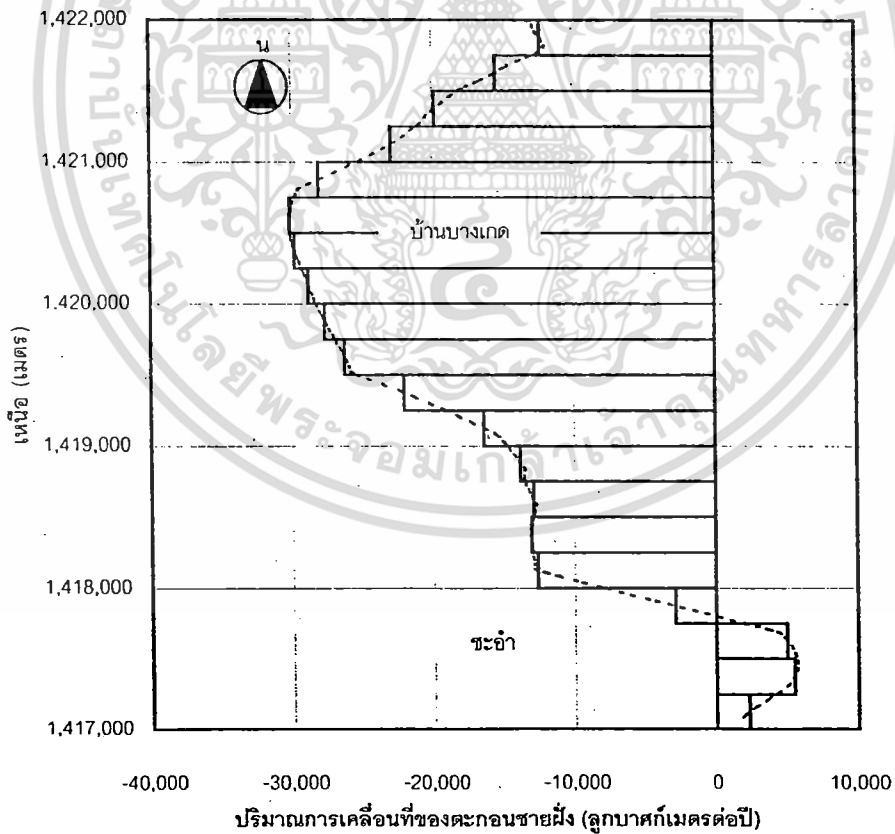
เอกสารนี้รูปที่ 4.2.2-9 แนวชายฝั่งบริเวณบ้านบางเกตถึงหาดชะอำ อนุญาตให้นำไปใช้ประโยชน์ด้านการค้า
ไม่ว่ากรณีใดๆทั้งสิ้น อีกทั้งห้ามมิให้ตัดแปลงเนื้อหา และต้องอ้างอิงถึงเจ้าของเอกสารทุกครั้งที่มีการนำไปใช้
