รายงานการวิจัยฉบับสมบูรณ์

อุปกรณ์บำบัดขยะอัตโนมัติสำหรับบำบัด

โรงเรือนบำบัดขยะอัตโนมัติ

Automatic Waste-Cleaner

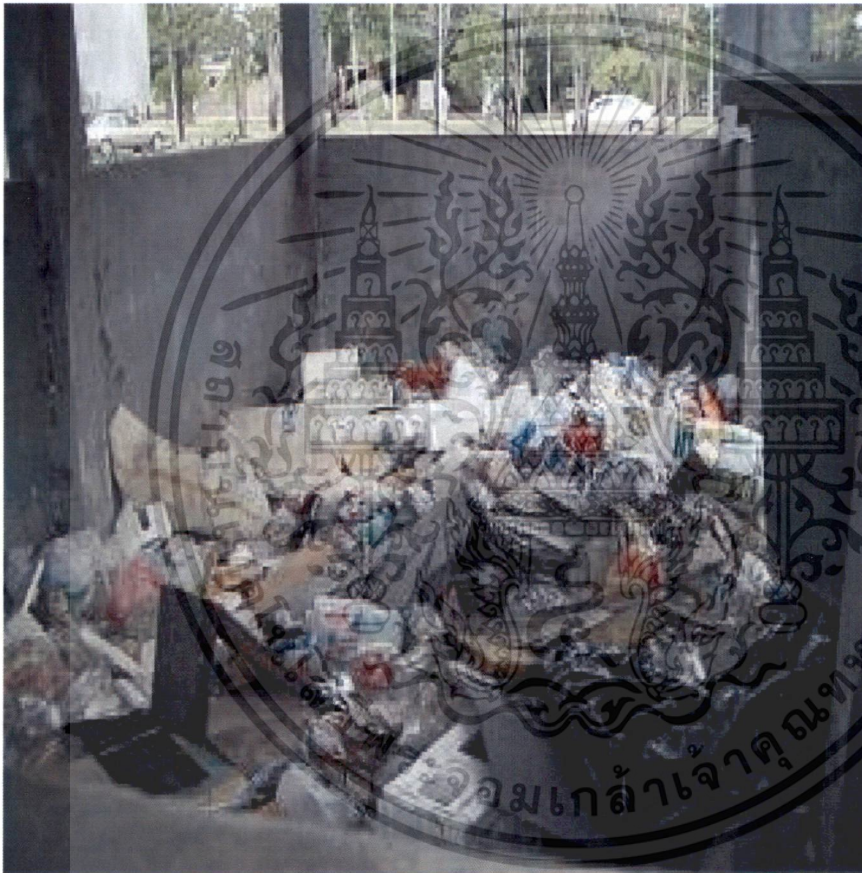
จากปัญหาขยะที่เป็นเศษอาหารบริเวณโรงอาหารคณะวิศวกรรมศาสตร์ได้ส่งกลิ่นเน่าเหม็นให้กับบริเวณใกล้เคียง เป็นการรบกวนผู้ที่ผ่านไปมาในบริเวณดังกล่าวอย่างยิ่ง ตลอดจนการขาดวินัยในการทิ้งขยะของแม่ค้าและผู้ที่มาทิ้งซึ่งไม่ทิ้งลงในถังขยะแต่กลับทิ้งในบริเวณโรงเรือนทำให้มีขยะตกค้างที่ทาง กทม. ไม่ได้เก็บเหลือไว้ ดังรูปที่ 1

รูปที่ 1 ขยะติดเชื่อส่งกลิ่นเน่าเหม็นทั่วบริเวณโรงเรือนพักรถเงินขยะ ณ โรงอาหารของคณะวิศวกรรมศาสตร์ ในช่วงก่อนที่จะได้รับการสนับสนุนงบประมาณในโครงการระบบกำจัดกลิ่นขยะอัตโนมัติ ที่ผ่านมาในปี 2548

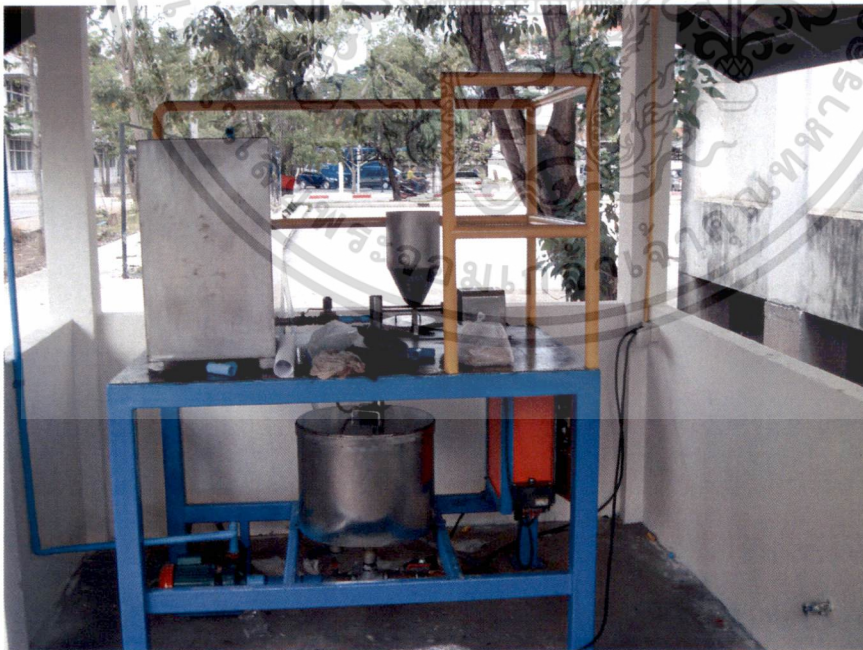
จากความสำเร็จของการสร้างโรงเรือนบำบัดกลิ่นขยะอัดโนมัตติ ดังรูปที่ 2 นอกจากจะได้ผลสัมฤทธิ์ในการกำจัดกลิ่นขยะอันเป็นเป้าหมายหลักแล้ว ยังได้นำพามาซึ่งชื่อเสียงและคุณูปการแก่คณะวิศวกรรมศาสตร์ สจล. ดังแสดงเหตุผลซึ่งจากการที่โทรทัศน์ช่อง 9 อสมท ได้นำเรื่องราวต้นแบบโรงเรือนอัดโนมัตติกำจัดกลิ่นขยะติดตั้ง ณ โรงอาหาร คณะวิศวกรรมศาสตร์ ดังรูปที่ 3 จากการถ่ายทอดข่าวสั้นทันเทคโนโลยีในช่วงหลังข่าวในวันที่ 26 ธันวาคม 2548 เป็นเหตุให้หัวหน้าโครงการต้องรับรองอาคันตุกะที่สนใจจำนวนมากเข้ามาเยี่ยมชมต้นแบบต่อเนื่องมาจนถึงปัจจุบัน ซึ่งผู้มาเยี่ยมชมเป็น อบต อบจ เทศบาลและบริษัทหลายแห่งที่ต้องการนำวิธีการที่ได้สาธิตให้เห็นไปใช้ กับหน่วยงานของตน

รูปที่ 1 ต้นแบบโรงเรือนกำจัดกลิ่นขยะที่ได้รับการสนับสนุนจากคณะวิศวกรรมศาสตร์เมื่อเฟสที่ผ่านมามีงบประมาณ ปี 2548

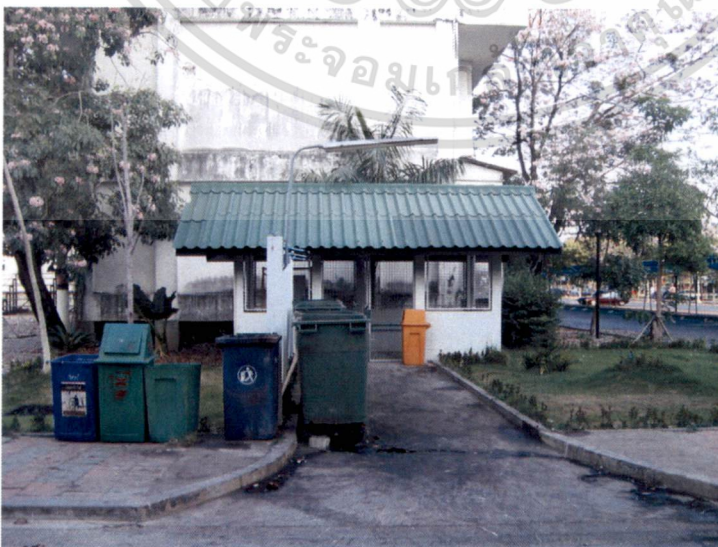
รูปที่ 4 สภาพภูมิทัศน์รอบโรงเรียนหลังจากปรับปรุงแล้ว

- ซ่อมไฟส่องสว่าง
- ซ่อมกระเบื้องโรงเรียนที่แตกร้าว
- ทำความสะอาด ซัดและทาสีใหม่ให้ดูสะอาดและสวยงาม
- ปรับแนวภูมิทัศน์รอบบริเวณให้ดูเรียบร้อย
- ปลุกต้นไม้จัดสวนหย่อมให้ดูสวยงาม
- ถมบริเวณที่เป็นน้ำขังและฝังกลบขยะที่เคลื่อนรอบบริเวณ
- ล้อมรั้วโปร่งป้องกันการคุ้ยเขี่ยขยะจากสุนัขและแมวในบริเวณ โรงเรียน

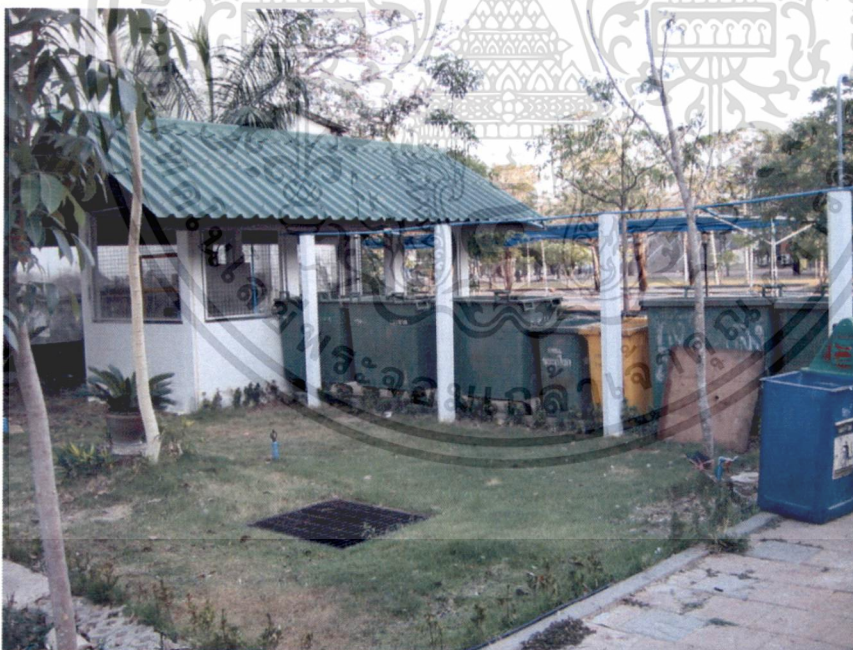
รูปที่ 6 แนวโรงเรือนทางด้านข้างติดสนามโกเควดุม ได้ตีปิดผาท่อน้ำทิ้งเพื่อป้องกันอุบัติเหตุที่นักศึกษาอาจพลัดตกลงไป และป้องกันความสกปรกจากการปนเปื้อนของขยะที่กระจายลงในบ่อน้ำทิ้ง

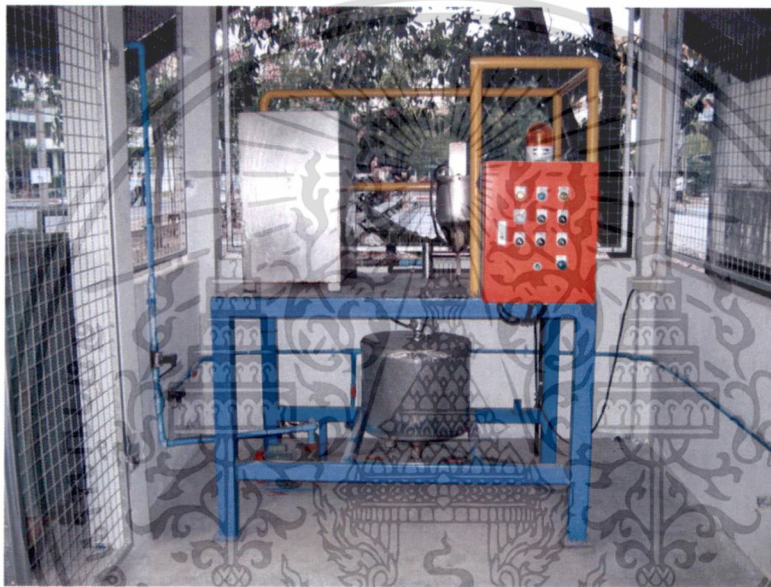
รูปที่ 7 ต้นแบบและระบบทำความสะอาดที่ได้ปรับปรุงใหม่

- เปลี่ยนวาล์วที่ชำรุด
- ซ่อมแกนหมุนจ่ายเบทที่เรียกที่ติดขัดเสียหายจากกาสปอร์อุดตัน
- ซ่อมปั๊มและมอเตอร์ที่เสียหายจากการขาดการดูแลต่อเนื่อง
- ออกแบบใหม่และเปลี่ยนถังผสมกวนน้ำและสปอร์เบทที่เรียก
- เปลี่ยนหัวสปริงเกลอร์และตัดแปลงการจ่ายน้ำให้ครอบคลุมบริเวณยังผล
- ติดตั้งระบบไฟเตือนระหว่างเครื่องทำงาน

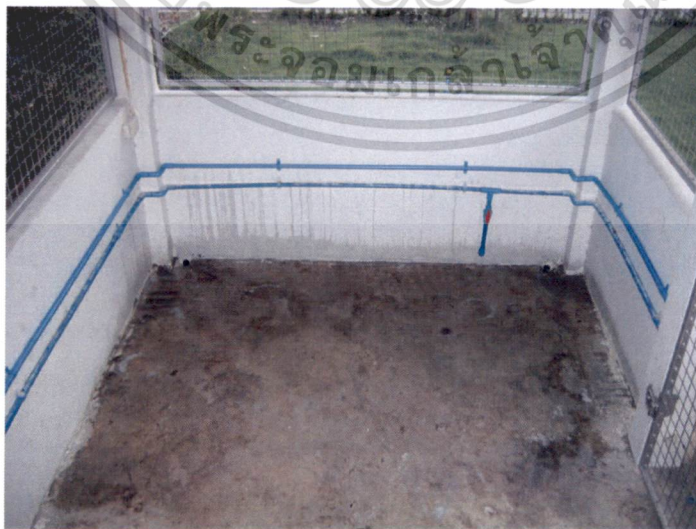
รูปที่ 8 ระบบท่อทำความสะอาดที่เชื่อมต่อกับระบบตั้งเวลาผ่านชุดควบคุมอัตโนมัติ

1. เมื่อถึงเวลาเครื่องจะทำงาน โดยการผสมจุลินทรีย์กับน้ำ
2. เมื่อผสมเสร็จจะทำการฉีดพ่นในขณะติดเชื้อ
3. เมื่อนี้ดขยะเสร็จแล้วจะทำการล้างถังโดยนำน้ำไปรดต้นไม้รอบโรงเรือน
4. หลังจากนั้นจะทำการล้างพื้นโรงเรือนโดยอัตโนมัติ

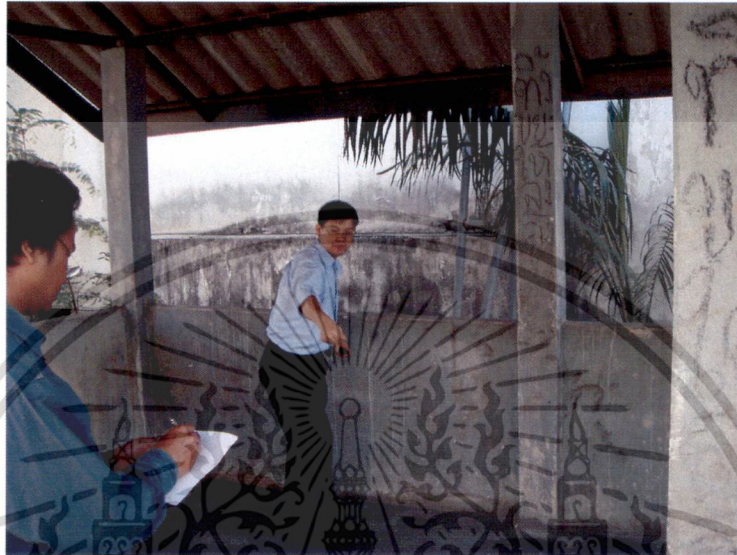
หลังจากที่ได้ซ่อมหลังคาและปรับปรุงสภาพภายใน

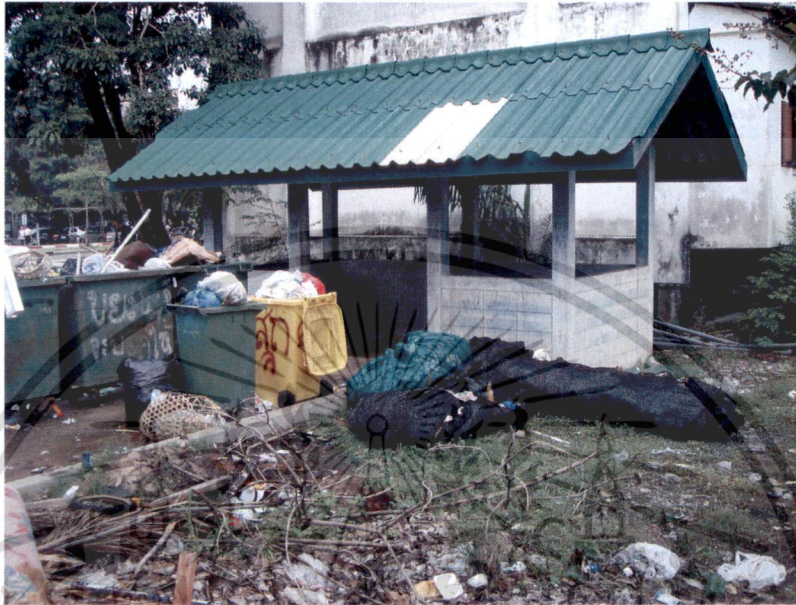
สภาพการขาดการดูแลรักษาเห็นได้โดยง่าย

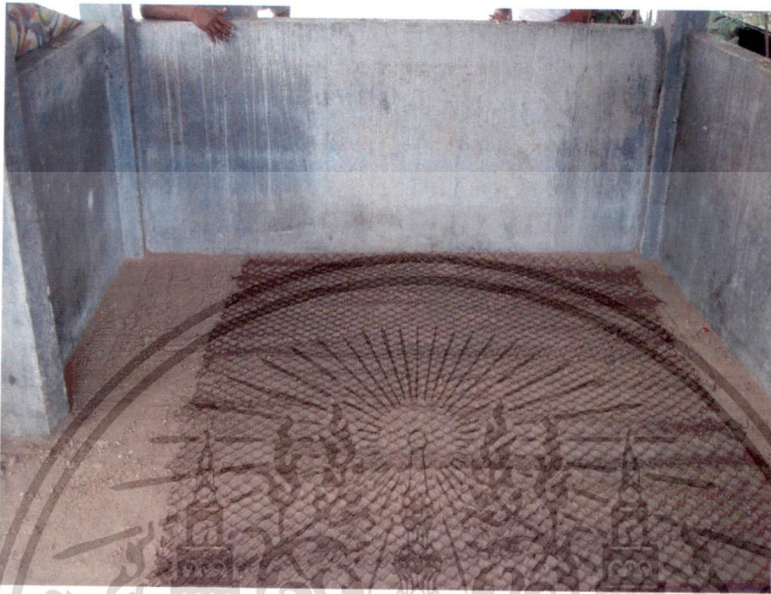
งานปรับพื้น
