โครงการสำรวจสิ่งปลูกสร้างประวัติศาสตร์ อาคารสถานีรถไฟแม่พวก (เดิม)

Former Mae Phuak Railway Station Building Historic Structure Report

ได้รับทุนสนับสนุนงานวิจัยจากเงินงบประมาณรายได้ ประจำปี 2555

คณะสถาปัตยกรรมศาสตร์

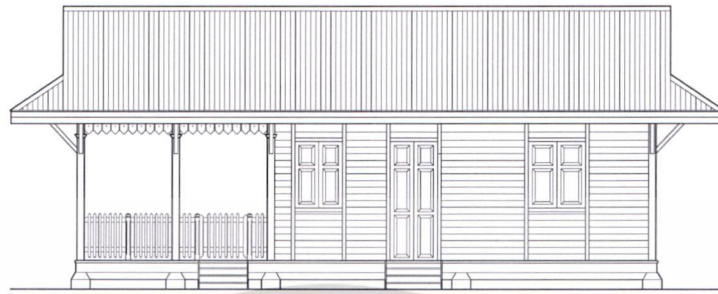
สี่เหลี่ยมผืนผ้าขนานไปกับชนชาลาและทางรถไฟ ประกอบด้วยที่พักผู้โดยสาร ห้องขายตั๋ว และห้องทำงานนายสถานี เช่น อาคารสถานีคลองมะพลับ กบินทร์บุรี และ โคมะกอก เป็นต้น

รูปที่ 2.1 ผังพื้นและรูปด้านหน้าของอาคารสถานีคลองมะพลับ อ.ศรีนคร จ.สุโขทัย
ที่มา: การรถไฟแห่งประเทศไทย แบบก่อสร้างทางสถาปัตยกรรม เลขที่ 1751 - 2 ไม่ระบุวันที่ในแบบ
และจากการสำรวจในเดือนมกราคม พ.ศ. 2553

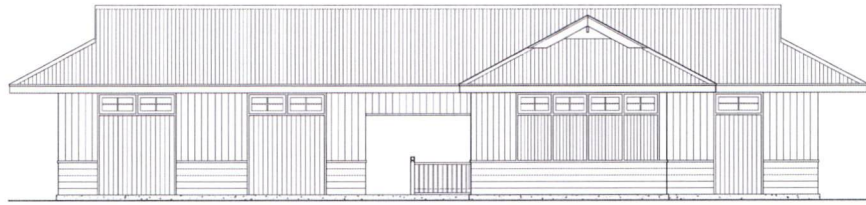
รูปที่ 2.9 ผังพื้นและรูปด้านหน้าของอาคารสถานีชุมทางบ้านทุ่งโพธิ์ อ.พุนพิน จ.สุราษฎร์ธานี

ที่มา: การรถไฟแห่งประเทศไทย แบบก่อสร้างทางสถาปัตยกรรม เลขที่แบบ 4161 - 4 ระบุวันที่ 21 พฤศจิกายน พ.ศ. 2484 และจากการสำรวจในเดือนเมษายน พ.ศ. 2555

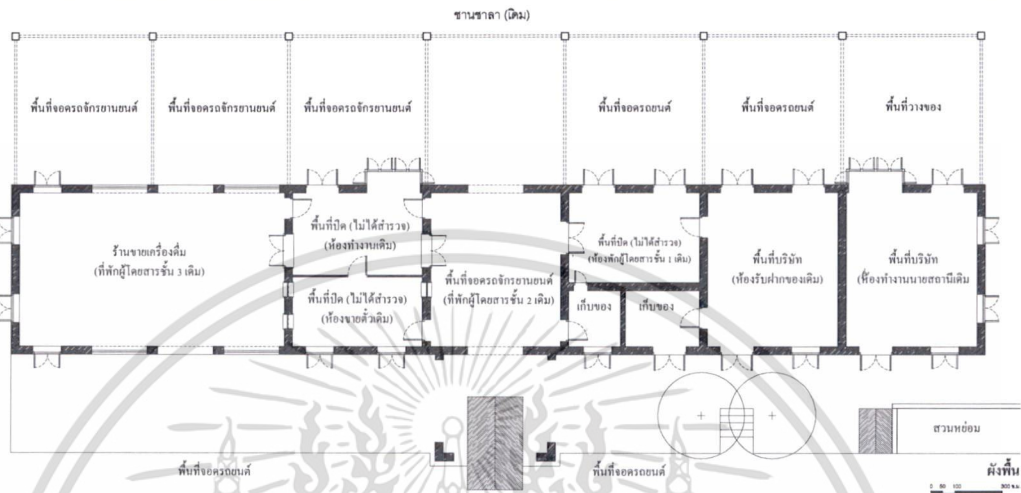
รูปที่ 2.24 ผังพื้นและรูปด้านหน้าของอาคารสถานีรถไฟสงขลาเก่า อ.เมือง จ.สงขลา
ที่มา: การรถไฟแห่งประเทศไทย แบบก่อสร้างทางสถาปัตยกรรม เลขที่ 2780 ไม่ระบุวันที่ในแบบ
และจากการสำรวจในเดือนตุลาคม พ.ศ. 2553

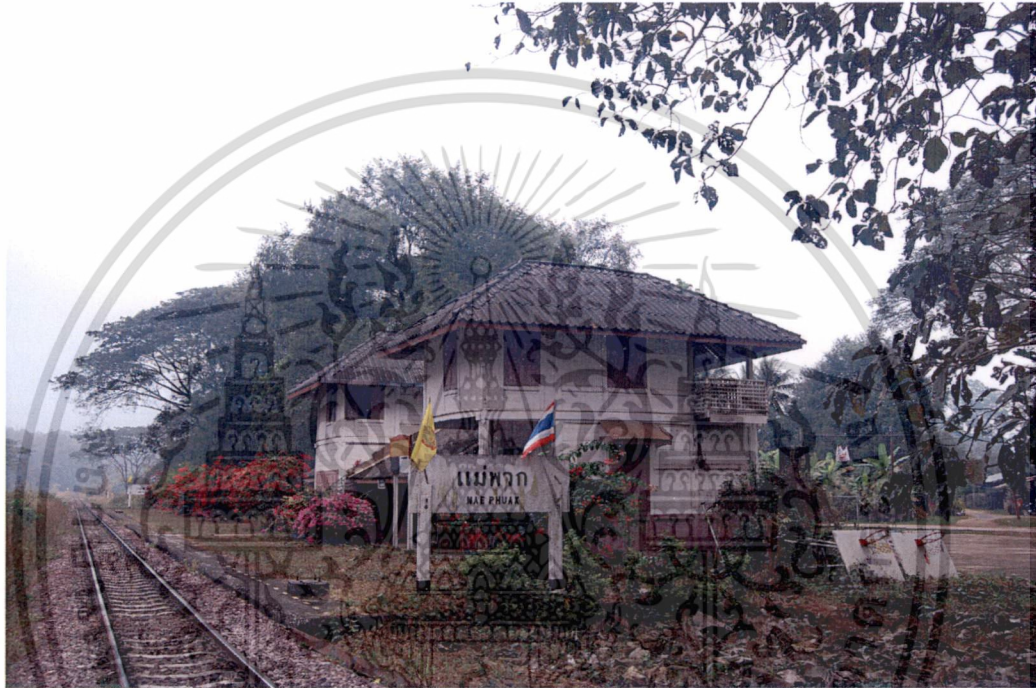
อาคารสถานีรถไฟแม่พวก (เดิม) มีลักษณะทางสถาปัตยกรรมเป็นแบบผสมผสานรูปแบบจากตะวันตก ตัวอาคารวางขนานไปกับทางรถไฟในแนวเหนือใต้ ผังพื้นอาคารเป็นรูปตัวเอช (H) ประกอบด้วยอาคารไม้ 2 ชั้น จำนวน 2 หลัง ระหว่างกลางของอาคาร 2 หลังนี้เชื่อมต่อกันด้วยโถงพักคอยชั้นเดียว และส่วนชานชาลาคอนกรีตเสริมเหล็กกว้าง 6 เมตร ยาว 86 เมตร ไม่มีหลังคาคลุม

รูปที่ 4.7 อาคารสถานีรถไฟแม่พวก (เดิม) และพื้นที่โดยรอบ

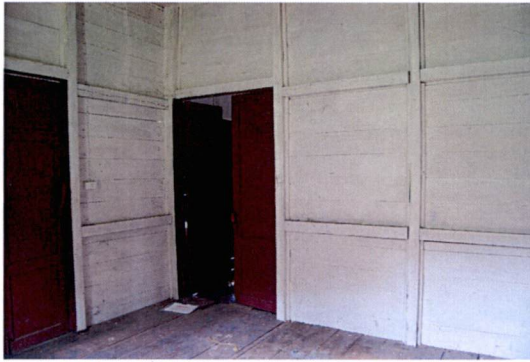
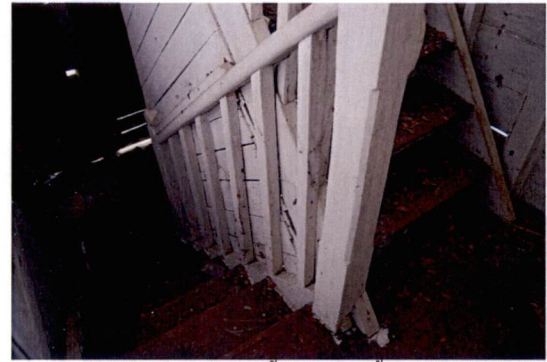
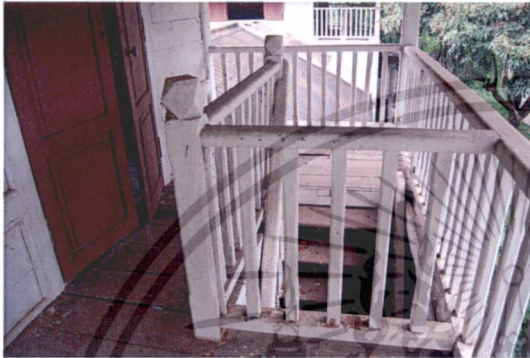
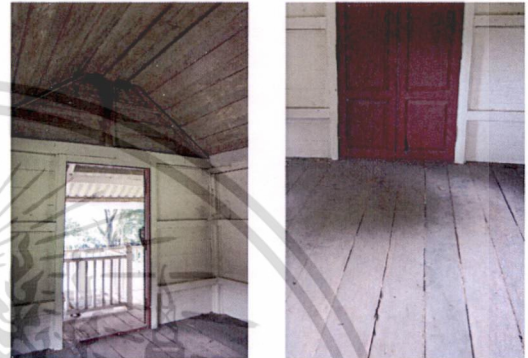
อาคารไม้ 2 ชั้น ทางทิศใต้ กว้าง 4.20 เมตร ยาว 8.20 เมตร โครงสร้างทั้งหมดเป็นไม้ตั้งอยู่บนฐานรากคอนกรีตเสริมเหล็ก พื้นและผนังอาคารเป็นไม้ หลังคาปั้นหยามุงด้วยกระเบื้องลอนคู่ พื้นที่ใช้สอยชั้นล่างประกอบด้วยห้องทำงานผู้ช่วยนายสถานี ความสูงจากพื้นชั้นล่างถึงใต้พื้นชั้นบน 3.66 เมตร ไม่มีฝ้าเพดาน สามารถเห็น โครงสร้างและพื้นชั้นบน ด้านหลังของห้องทำงานมีบันไดไม้เชื่อมต่อกับกระเบื้องไม้ชั้นบน พื้นที่ใต้บันไดมีการต่อเติมเป็นห้องน้ำ พื้นที่ใช้สอยชั้นบนประกอบด้วยกระเบื้องไม้ ห้องนอน และห้องเก็บของ ฝ้าเพดานเป็นไม้ตีซ้อนเกล็ดตามความลาดเอียงของโครงสร้างหลังคา

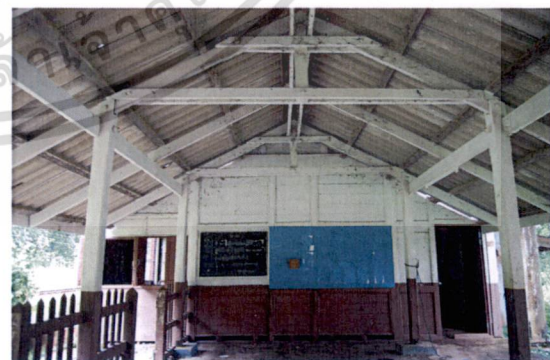
โถงพักคอยชั้นเดียว กว้าง 4.20 เมตร ยาว 9.00 เมตร โครงสร้างหลักเป็นไม้ ประกอบด้วยเสาไม้จำนวน 6 ต้น ขนาด 6" x 6" ตั้งอยู่บนฐานคอนกรีตเสริมเหล็กสี่เหลี่ยมขนาด 0.50 x 0.50 เมตร สูง 0.13 เมตร พื้นโถงพักคอยเป็นพื้นคอนกรีตเสริมเหล็ก ปูด้วยกระเบื้องคอนกรีตขนาด 0.30 x 0.30 เมตร โครงสร้างหลังคาเป็นไม้ หลังคาจั่ว มุงด้วยกระเบื้องลอนคู่ ชายคายื่น 1.70 เมตร ความสูงจากพื้นถึงหลังอะเส 2.97 เมตร และถึงยอดจันทัน 4.18 เมตร

รูปที่ 4.23 โถงพักคอย

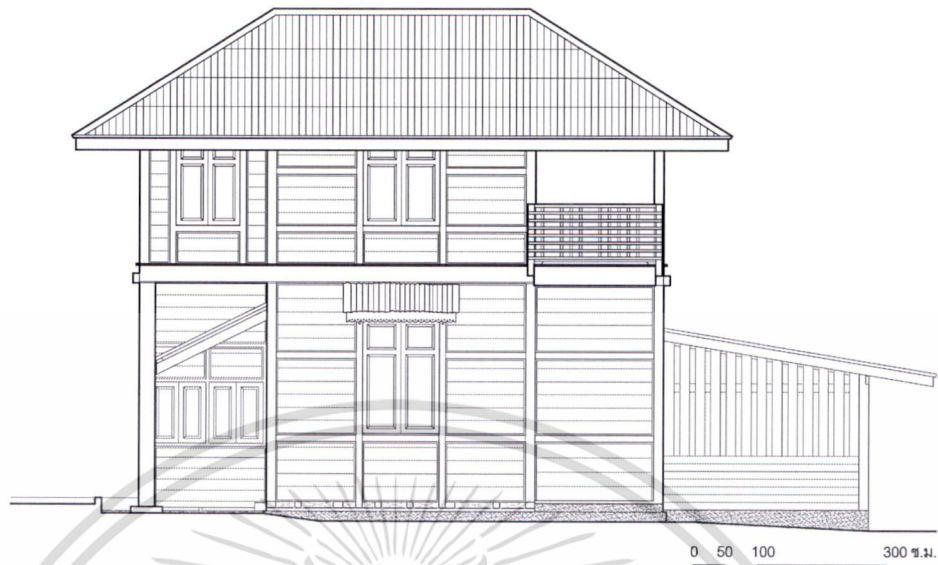
ภาพที่ 4.29 รูปด้านทิศใต้ อาคารสถานีรถไฟแม่พวก (เดิม)

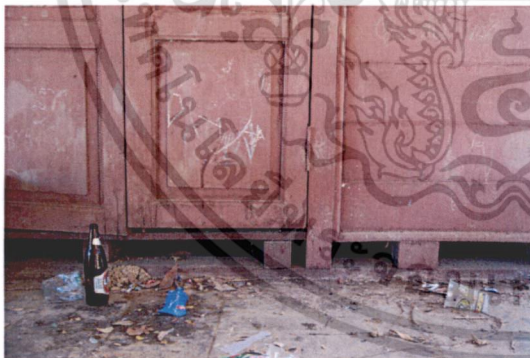
รูปที่ 4.31 ช่องโหว่ใต้พื้นไม้ของห้องทำงานผู้ช่วยนายสถานี

จากการสำรวจและประเมินสภาพอาคารสรุปได้ว่าอาคารสถานีรถไฟแม่พริก (เดิม) และพื้นที่โดยรอบสามารถปรับปรุงฟื้นฟูให้อยู่ในสภาพสมบูรณ์ได้

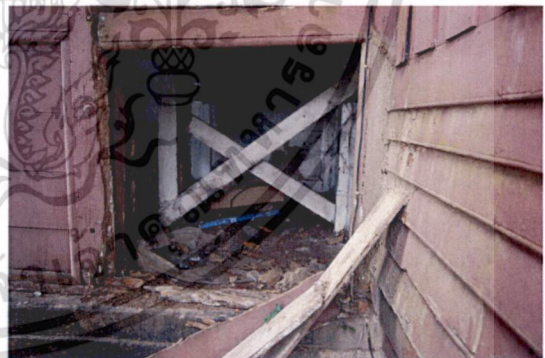
รูปที่ 4.32 ผนังด้านนอกตรงบันไดชั้นล่างอาคารทางทิศเหนือ

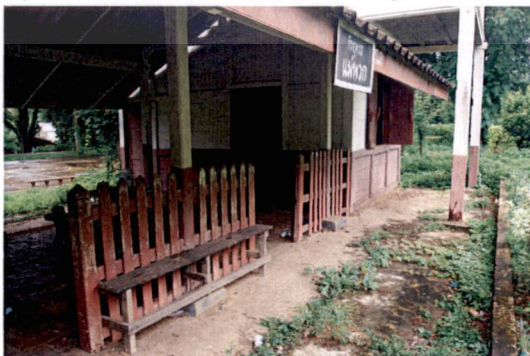
รูปที่ 4.33 รั้วไม้บริเวณโรงพักคอกยืม

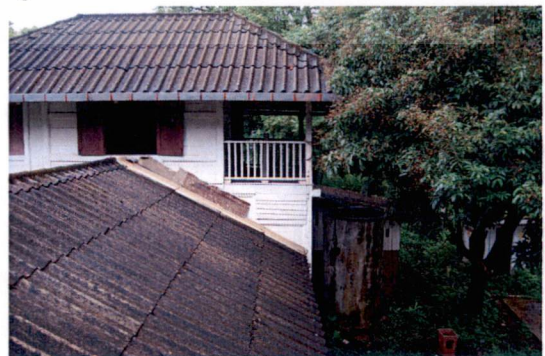
รูปที่ 4.34 รางน้ำฝนอาคารทิศเหนือและหลังคาโรงพักคอกยืม

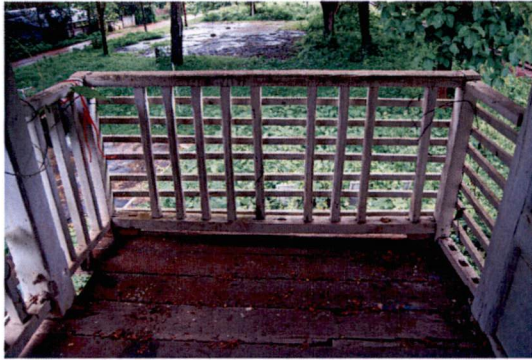
รูปที่ 4.35 ระเบียงหน้าห้องนอนผู้ช่วยนายสถานี
