ชื่อโครงการ (ภาษาไทย) ความสูญเสียของอาคารที่อยู่ในสภาวะของการทรุดและจม

ชื่อโครงการ (ภาษาอังกฤษ) The Deterioration of Buildings under a Submerged Environment

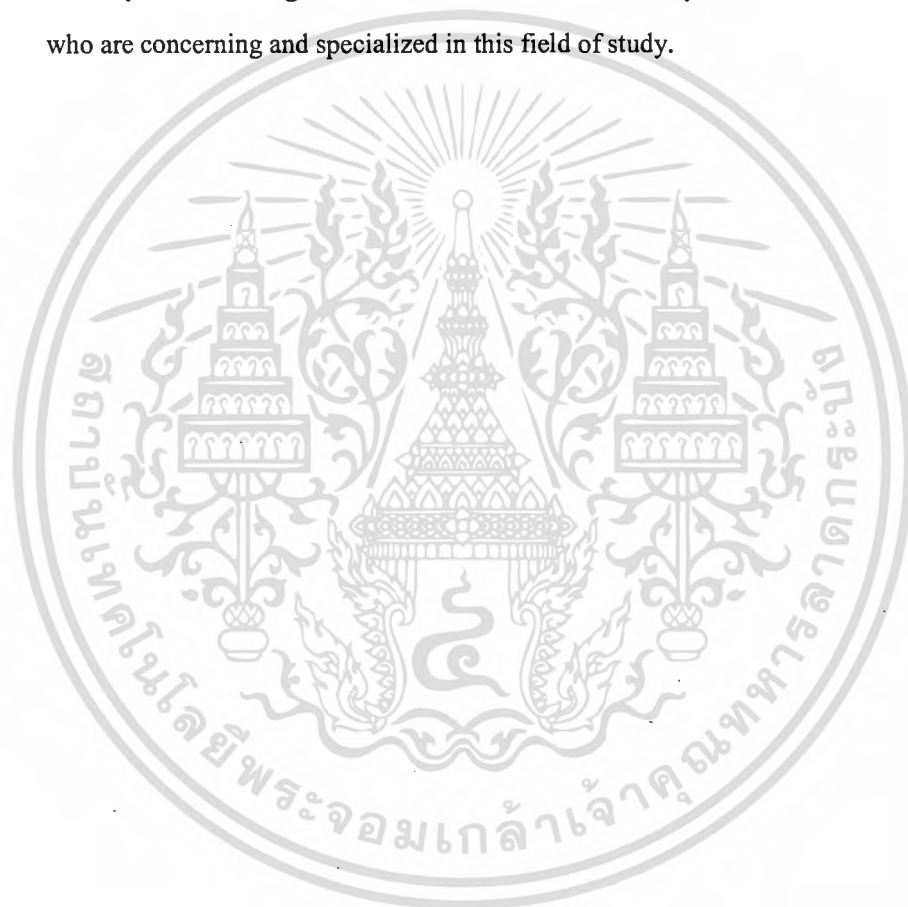
เอกสารนี้เป็นเอกสารที่สงวนไว้สำหรับการใช้งานเพื่อการศึกษาเท่านั้น ไม่อนุญาตให้นำไปใช้ประโยชน์ด้านการค้า
ไม่ว่ากรณีใดๆทั้งสิ้น อีกทั้งห้ามมิให้ตัดแปลงเนื้อหา และต้องอ้างอิงถึงเจ้าของเอกสารทุกครั้งที่มีการนำไปใช้
