การพัฒนาภูมิทัศน์เมืองเพื่อการท่องเที่ยว เกาะเกร็ด จ.นนทบุรี

THE DEVELOPMENT OF URBAN LANDSCAPE FOR TRAVEL

วิทยานิพนธ์นี้เป็นส่วนหนึ่งของการศึกษาตามหลักสูตรปริญญาครุศาสตรบัณฑิต สาขาวิชาสถาปัตยกรรม

สถาบันเทคโนโลยีพระจอมเกล้าเจ้าคุณทหารลาดกระบัง

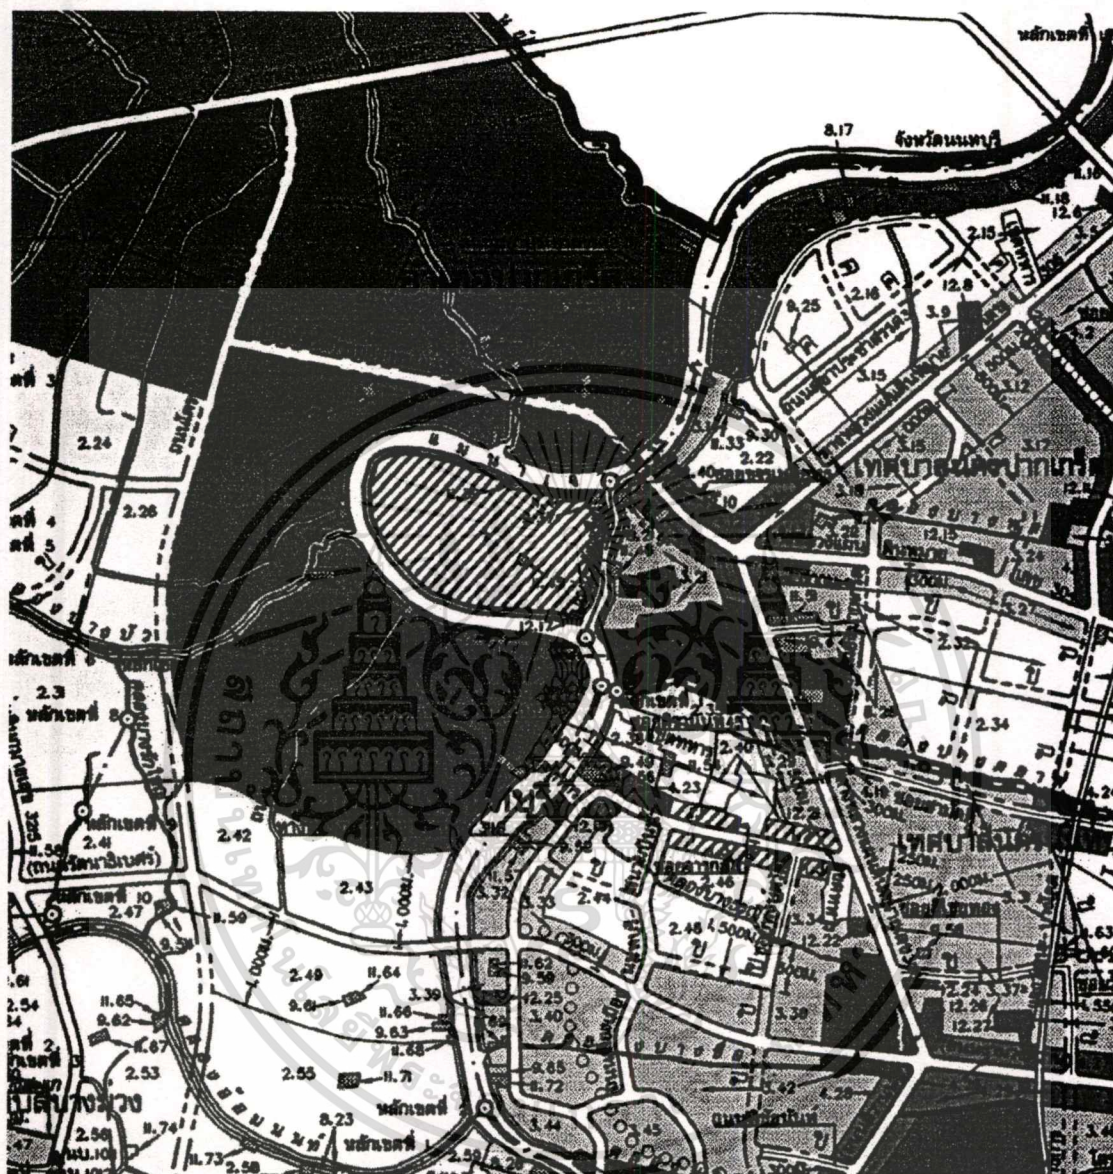
ภาพที่ 2.1 แสดงผังการใช้ที่ดินเกาะเกร็ด
ที่มา ผังเมืองจังหวัดนนทบุรี พ.ศ. 2544

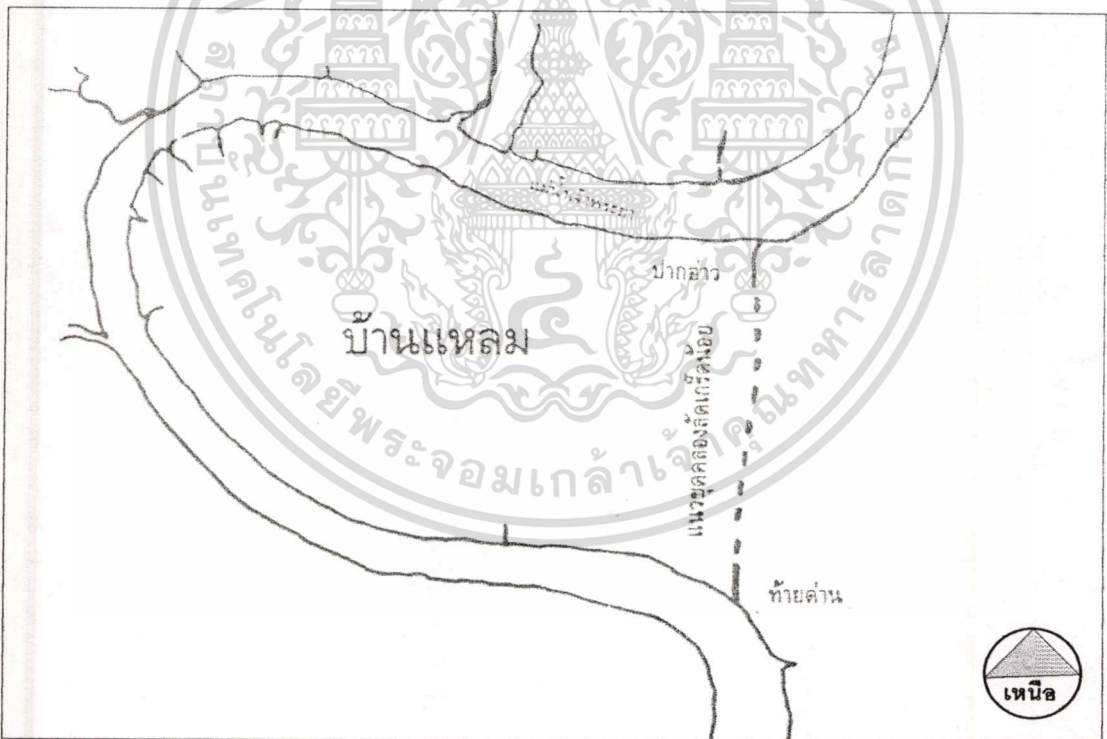
ภาพที่ 2.2 แสดงพื้นที่บ้านแหลม และ แนวขุดคลองลัดเกร็ดน้อย
ที่มา จากการสำรวจและการสัมภาษณ์ในพื้นที่ พ.ศ. 2544

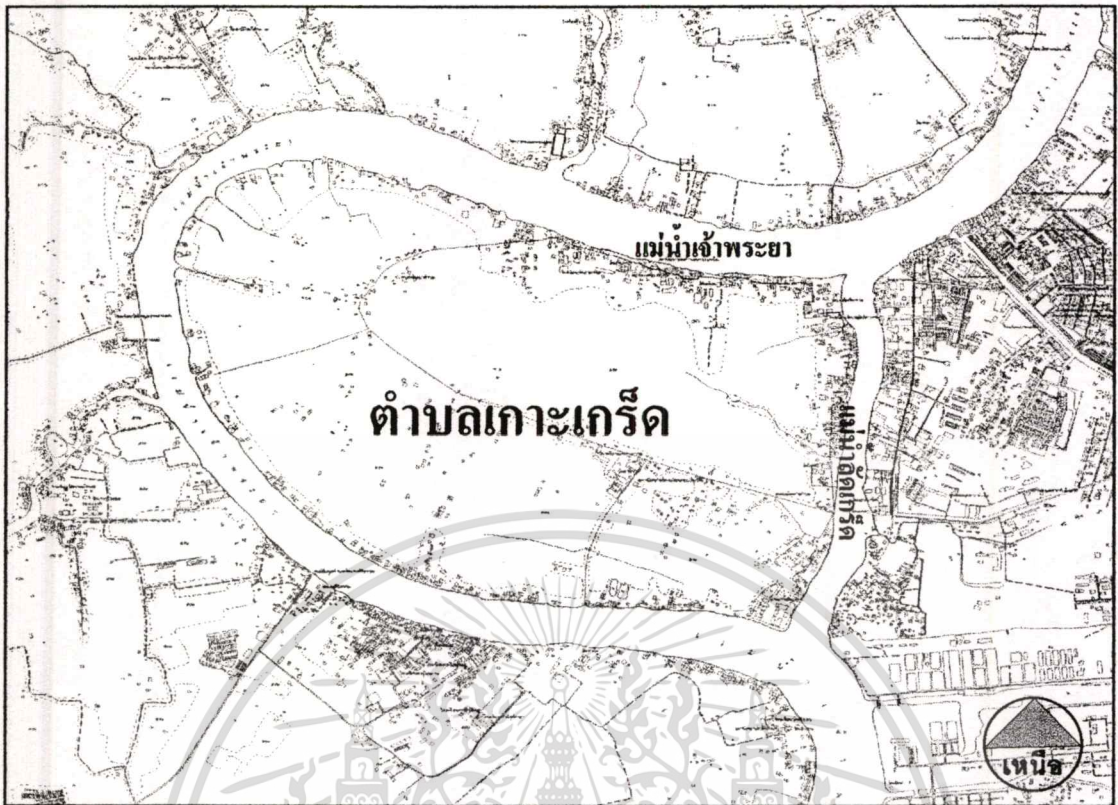
ภาพที่ 2.3 แสดงพื้นที่เกาะเกร็ด และ แม่น้ำอ้อมเกร็ด
ที่มา จากการสำรวจและการสัมภาษณ์ในพื้นที่ พ.ศ. 2544

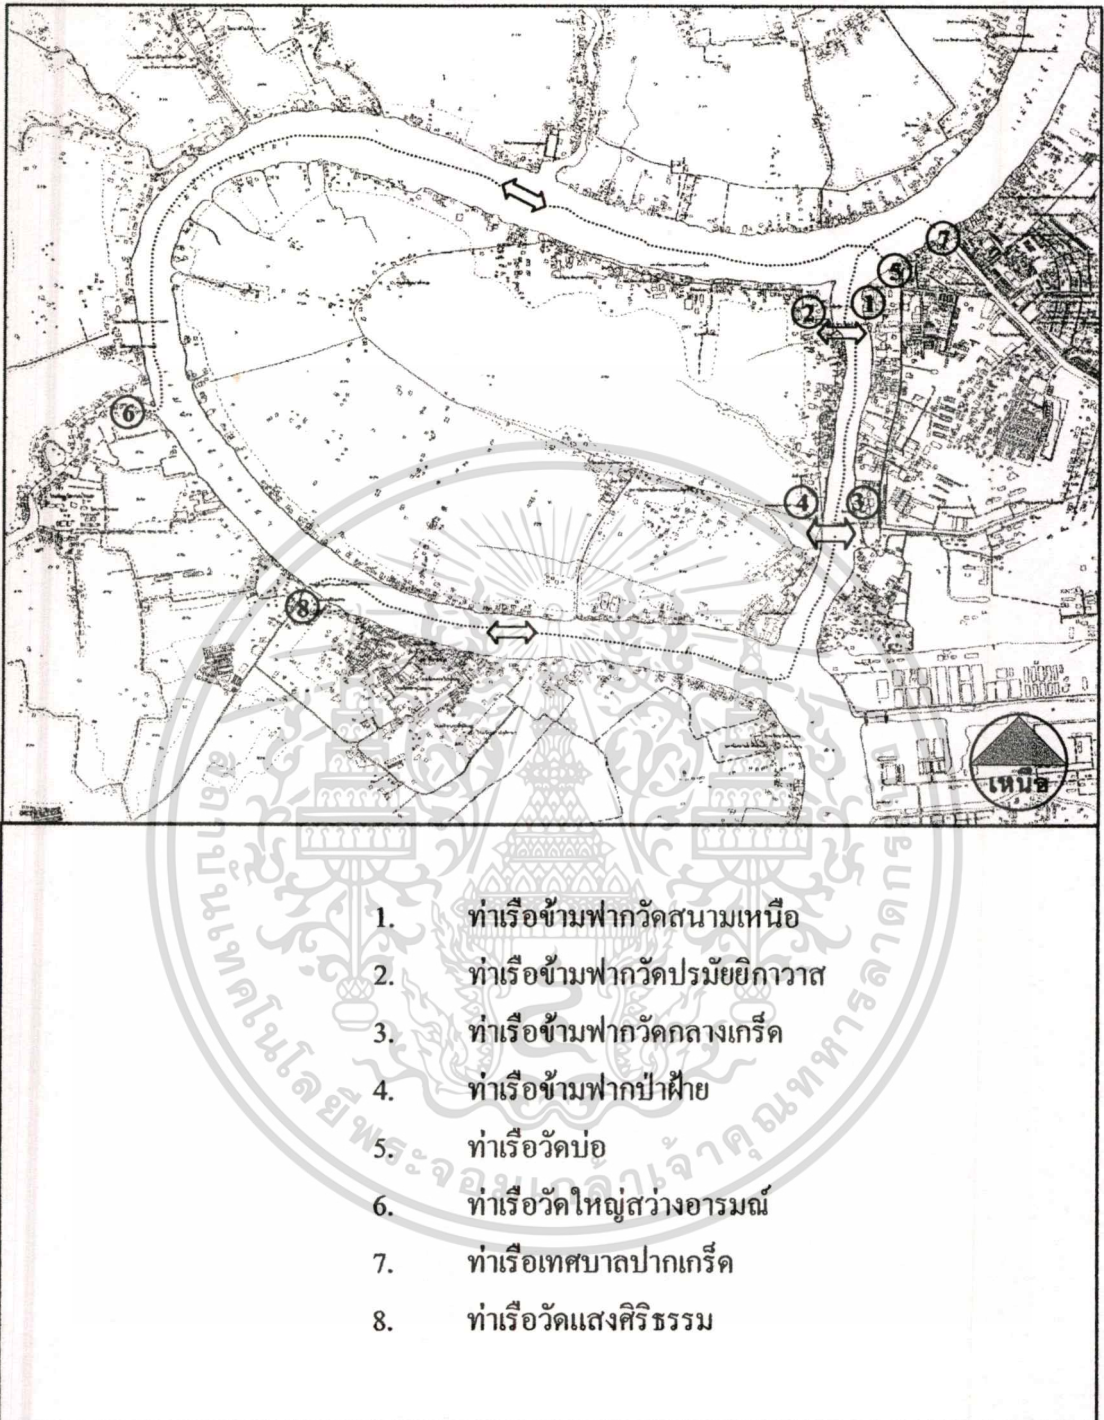
ภาพที่ 2.17 แสดงทำเรือ และเส้นทางบริการเดินเรือสู่พื้นที่เกาะเกร็ด

2. ท่าเรือเทศบาลบนฝั่งอำเภอปากเกร็ดมีเส้นทางประจำ คือ ออกจากท่าเทศบาล ผ่านลงไปทางใต้ของเกาะเกร็ด เข้าสู่แม่น้ำลัดเกร็ดผ่านพื้นที่เกาะเกร็ดหมู่ที่ 7, 1, 2, 3 และหมู่ที่ 4 เรือไปจนถึงสุดที่ท่าเรือตำบลท่าอิฐ บริเวณวัดแสงศิริธรรม เรือที่ให้บริการที่ท่าเรือแห่งนี้จะเป็นเรือหางยาวที่มีขนาดกลางและขนาดเล็ก สามารถบรรจุผู้โดยสารได้ประมาณ 10 – 20 คน อัตราค่าโดยสารเที่ยวไป คนละ 10 บาท ตลอดสาย ส่วนขากลับ คนละ 7 บาท ตลอดสาย ระยะเวลาออกจากท่าเรือไม่แน่นอนขึ้นอยู่กับจำนวนผู้โดยสาร ส่วนใหญ่จะออกถึงท่าสายวัดใหญ่ เนื่องจากเรือลำเล็กกว่า ผู้โดยสารขึ้นเต็มลำเรื่อง่ายกว่า และไม่ต้องออกตามเวลาเช่นที่เรือวัดบ่อ โดยที่ท่าเรือและเส้นทางบริการสู่เกาะเกร็ดมีรายละเอียด ดังรูป 2.17

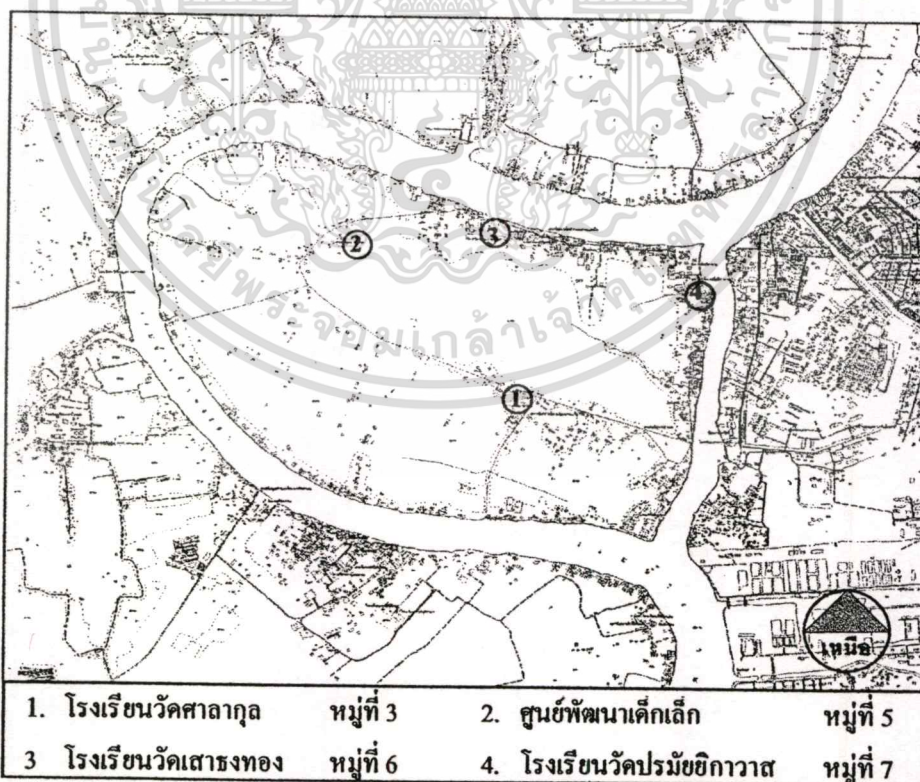
ภาพที่ 2.18 แสดงที่ตั้งสถานศึกษาในพื้นที่

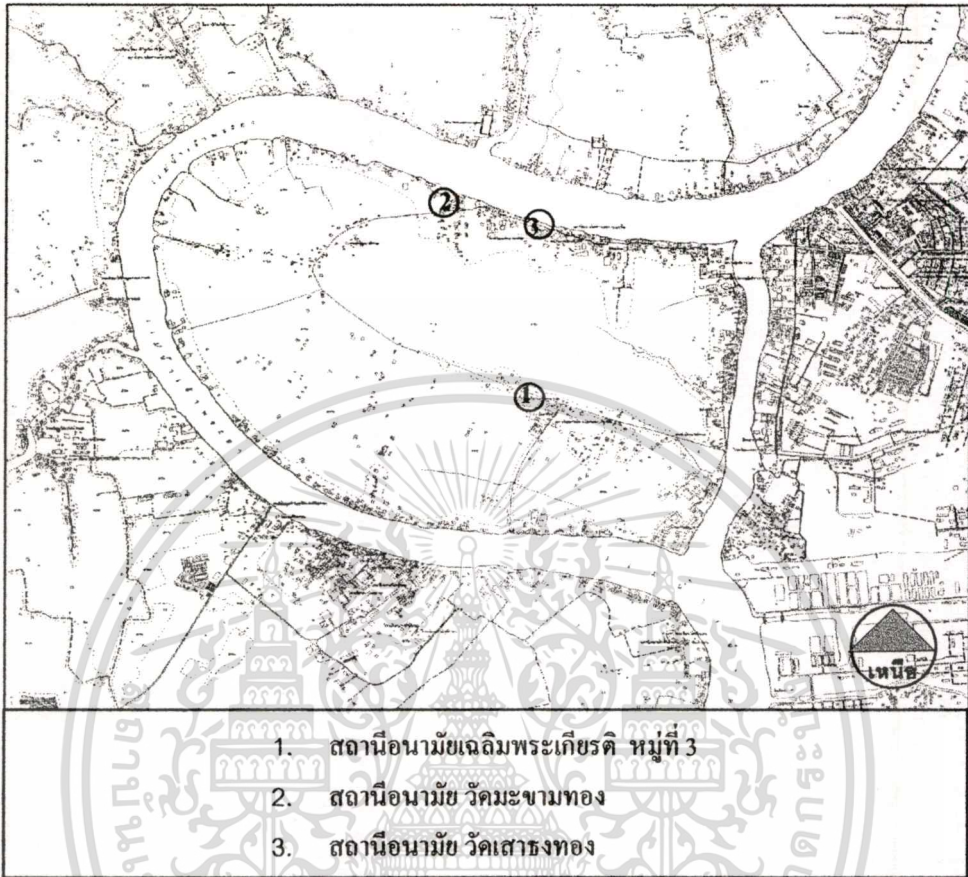
ภาพที่ 2.19 แสดงการสาธารณสุข
ที่มา จากการสำรวจ พ.ศ. 2544

ใกล้วัดเสาชิงช้า และสถานีอนามัยบริเวณวัดมะขามทอง โดยที่สถานีอนามัยต่าง ๆ มีที่ตั้งอยู่ดัง
ภาพที่ 2.19

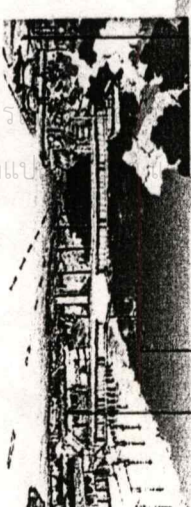
<p>ถนนเพชรเกษม 1 ก่อนปรับปรุง</p>

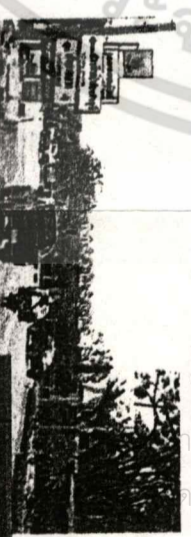
<p>ถนนเพชรเกษม 1 หลังปรับปรุง</p>

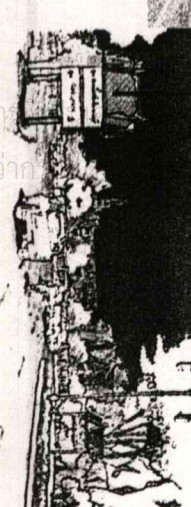
<p>ถนนเพชรเกษม 2 ก่อนปรับปรุง</p>

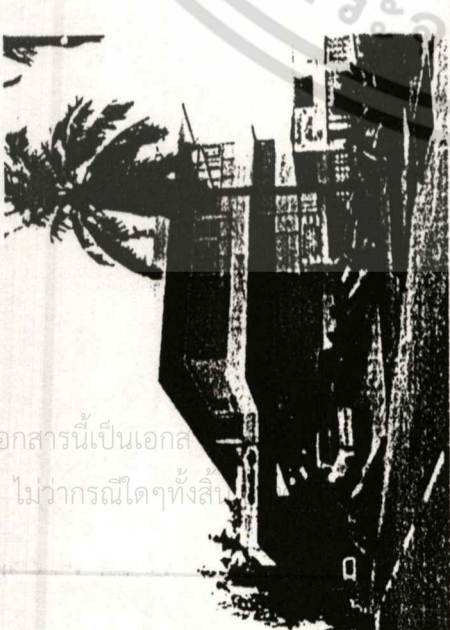
<p>พื้นที่ริมทะเลก่อนปรับปรุง</p>

2. ที่ว่างโล่ง	<p>ปัญหา ตัวอาคารสโมสรเรือใบ บดบังทัศนียภาพที่ติดของทะเล รวมทั้งมีจุดจอดและจุดสตูดิโออยู่ตามริมชายหาด</p>	<p>ปัญหา บริเวณท่าเรือแหลมงอบ สภาพปัจจุบันทรุดโทรม ควรพัฒนาเป็นแหล่งชุมชนท่องเที่ยว เพราะเป็นจุดเริ่มต้นของการท่องเที่ยวทางทะเลของจังหวัด</p>	<p>ปัญหา แม่น้ำเพชรบุรี ขาดความงดงามน่าสนใจ ปัญหาการรุกคืบ ปัญหาการกัดเซาะและการดูแลรักษาที่ดี และไม่เห็นคุณค่าของแม่น้ำ</p>

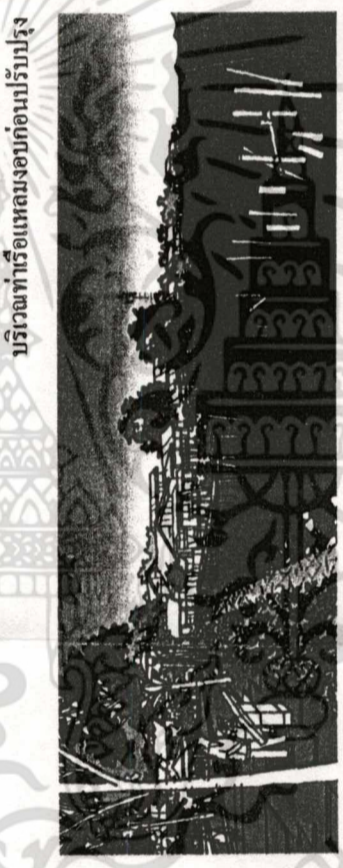
<p>บริเวณท่าเรือแหลมงอบก่อนปรับปรุง</p>

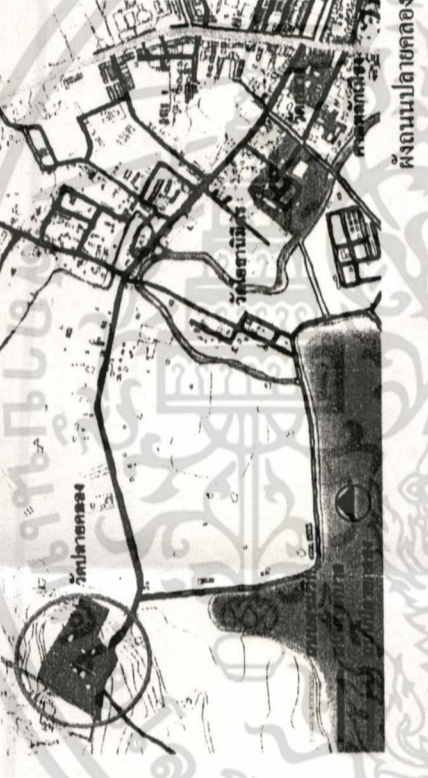
<p>ผังถนนปลายคลอง</p>

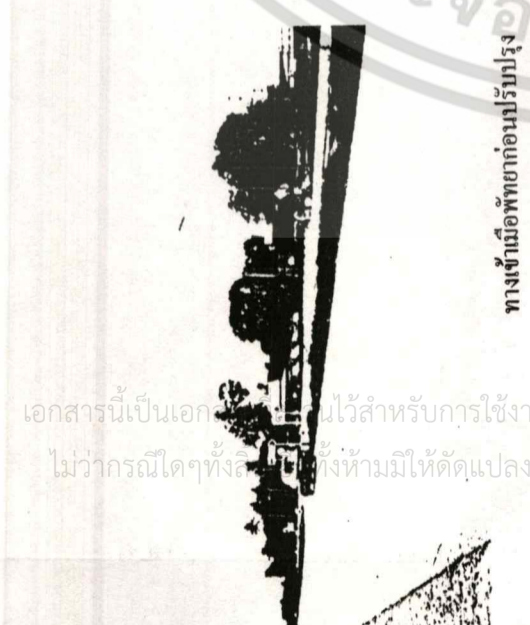
<p>ทางเข้าเมื่อพิชยก่อนปรับปรุง</p>

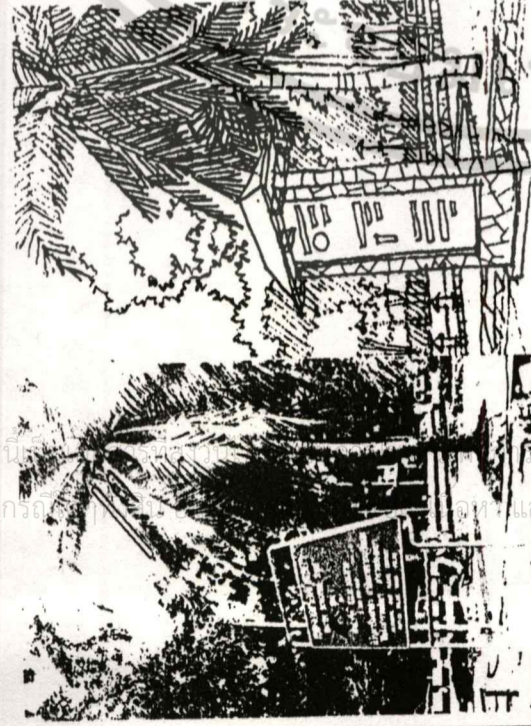
<p>ก่อนปรับปรุง</p>

6. ป้ายโฆษณา	<p>ปัญหา มีการใช้สิ่งประกอบภูมิทัศน์ที่หลากหลาย ขาดความเป็นสัญลักษณ์ของเมืองที่ชาวต่างชาติ</p>	<p>ปัญหา บริเวณถนนหน้าเจริญเป็นย่านตลาดเก่าของจังหวัดปัจจุบัน มีการติดตั้งป้ายโฆษณาจำนวนมาก ทำการปรับปรุงบริเวณและเสนอให้เป็นถนนคนเดินในวันหยุดราชการ และวันหยุดเทศกาล และมีกิจกรรมทางวัฒนธรรมบนท้องถนน</p>

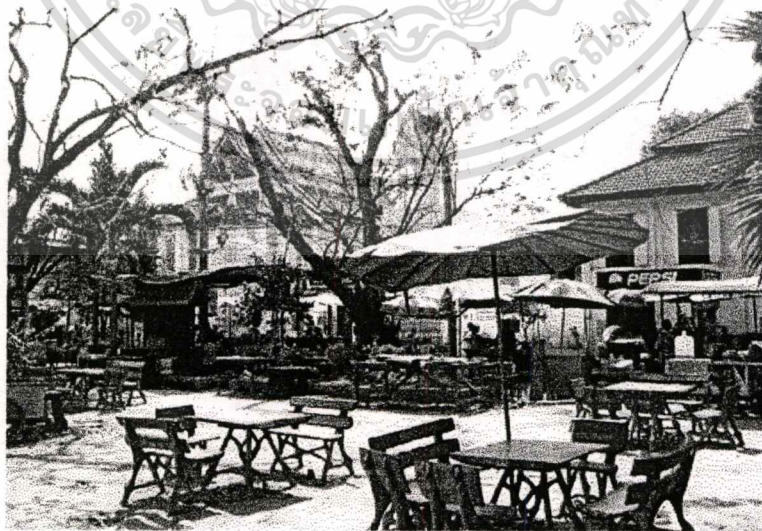
ภาพที่ 4.4 แสดงย่านการค้า ที่ไม่เป็นระเบียบบริเวณวัดปรมย์ยิกาวาส

ย่านการค้า ที่มีคนใช้มากที่สุด คือ บริเวณวัดปรมย์ยิกาวาส มีสภาพสับสน ยุ่งเหยิง มีกิจกรรมซื้อขายเกิดขึ้นตั้งแต่เวลา 9.00 – 17.00 น. ส่วนใหญ่เป็นการขายอาหาร การค้าขายที่ไม่เป็นระเบียบทำให้บริเวณ โบราณสถานนั้นขาดความสำคัญลงไป เป็นจุดค้อยทางภูมิทัศน์เมือง เนื่องจากมีลักษณะทางกายภาพที่ไม่ส่งเสริมความงามของโบราณสถาน ดังภาพที่ 4.4

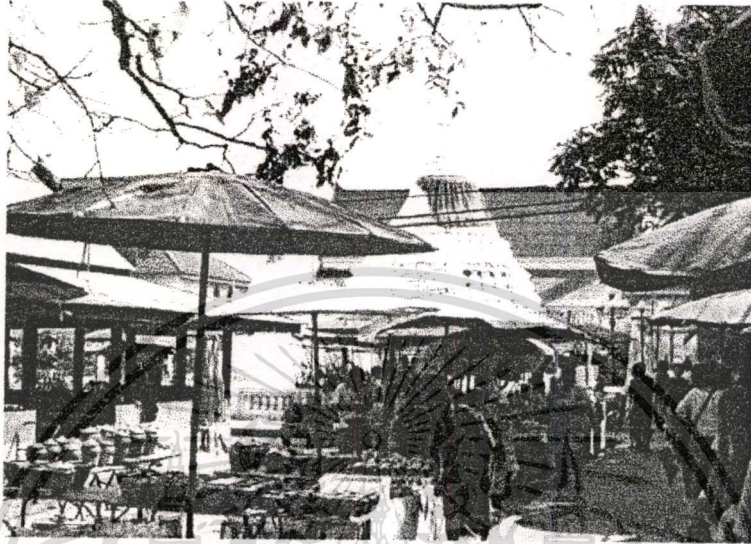
ย่านประวัติศาสตร์ เป็นย่านที่เห็นค่อนข้างเด่นชัด เป็นที่จดจำของนักท่องเที่ยวและชาวบ้าน ย่านประวัติศาสตร์ที่พบปัญหา คือ วัดปรมย์ยิกาวาส ถูกรบกวนโดยพ่อค้า แม่ค้า ซึ่งมาตั้งของขายในบริเวณวัด ดังภาพที่ 4.5 และวัดไผ่ล้อม ถูกรบกวนโดยพ่อค้า แม่ค้า ซึ่งมาตั้งของขายบริเวณทางเดินหน้าวัด เช่นเดียวกัน ดังภาพที่ 4.6

ภาพที่ 4.5 แสดงที่ขายของบริเวณหลังวัดปรมย์ยิกาวาส
ที่มา : จากการสำรวจเดือนมกราคม 2545

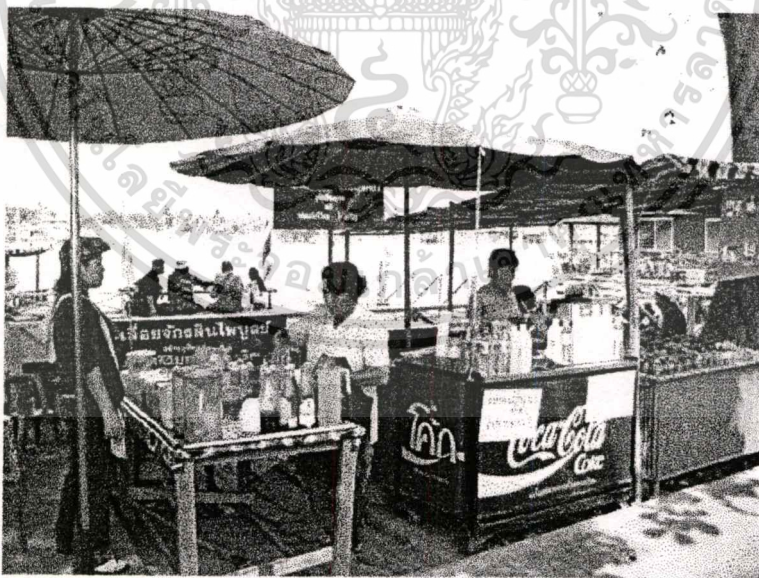
ภาพที่ 4.6 แสดงที่ขายของบริเวณหน้าวัดไผ่ล้อม
ที่มา : จากการสำรวจเดือนมกราคม 2545

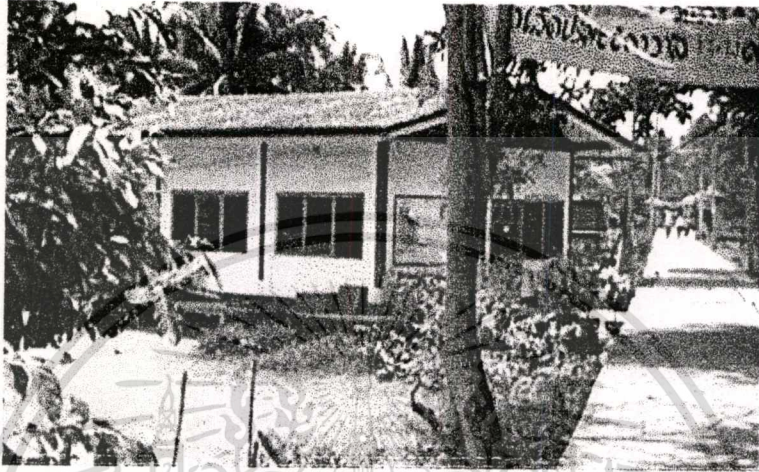
ย่านสถานที่ราชการและโรงเรียน สถานที่ราชการที่สำคัญ ได้แก่ องค์การบริหารส่วนตำบล ซึ่งอยู่ในหมู่ที่ 2 ตั้งอยู่ริมถนนสายหลัก ตัวอาคารมีสภาพเก่าทรุดโทรมไม่เหมาะสมกับสถานที่ราชการ ควรปรับปรุง ดังภาพที่ 4.7 สถานีตำรวจชุมชน อยู่หมู่ที่ 6 ซ้ำงวัดเสาชงทอง จากการสำรวจ จะมีตำรวจชุมชนอยู่ 2-3 คน คอยดูแลชาวบ้านและนักท่องเที่ยว ดังภาพที่ 4.8 ส่วนโรงเรียน จะอยู่ในบริเวณวัดมีรั้วกันเป็นระเบียบเรียบร้อยดี ดังภาพที่ 4.9

ภาพที่ 4.7 แสดงอาคารองค์การบริหารส่วนตำบล ตัวอาคารมีสภาพเก่าทรุดโทรม
ที่มา : จากการสำรวจเดือนมกราคม 2545

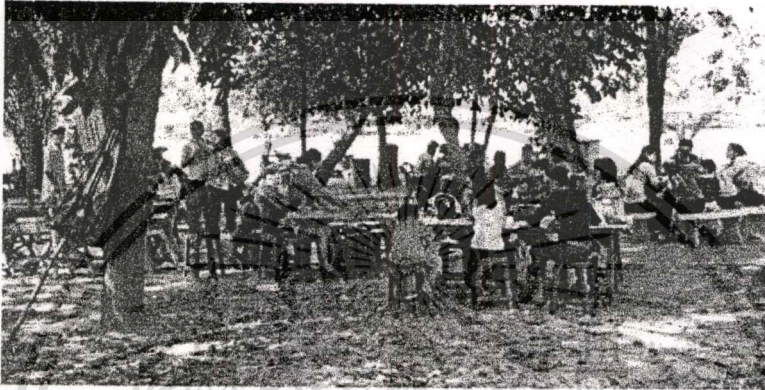
ที่ว่างโล่งประเภทสวนสาธารณะ สวนสาธารณะหมู่ที่ 7 บริเวณหน้าวัดปรมัยยิกาวาส พื้นที่สวนสาธารณะอยู่ริมน้ำ มีต้นไม้ใหญ่ปกคลุมบริเวณ มีความร่มรื่น ลมพัดเย็นสบาย มีผู้คนมาใช้สถานที่ตั้งแต่เวลา 10.00 – 17.00 น. มีผู้คนมาใช้มากที่สุดในช่วงเวลา 15.00 – 17.00 น. ผู้คนมานั่งพักผ่อน และรับประทานอาหารหลังจากได้เดินเที่ยวในบริเวณต่างๆบนเกาะเกร็ด ปัจจุบันขาดการดูแลรักษาที่ดี มีสภาพเสื่อมโทรม เก้าอี้ที่นั่งไม่เพียงพอต่อความต้องการ เนื่องจากถูกรบกวนโดยร้านขายอาหาร ซึ่งตั้งอยู่ในบริเวณเดียวกัน ไม่มีขอบเขตที่ชัดเจน บริเวณพื้นที่มีฝุ่นมาก เนื่องจากเป็นพื้นดินทรายไม่มีวัสดุปูพื้นที่เหมาะสม ดังภาพที่ 4.12

ภาพที่ 4.12 แสดงสวนสาธารณะ ถูกรบกวนโดยร้านขายอาหาร
ที่มา : จากการสำรวจเดือนมกราคม 2545

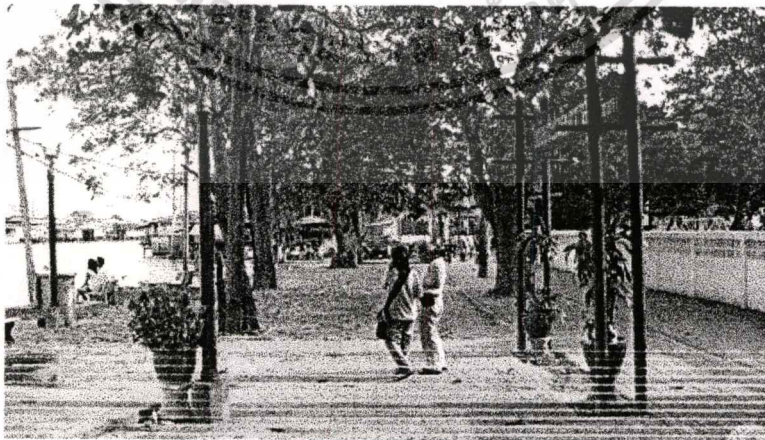
พื้นที่โล่งริมหน้าหน้าโรงเรียนวัดปรมัยยิกาวาส เป็นพื้นที่ที่ได้รับการปรับปรุงจากเดิมเป็นที่ขายอาหาร ปัจจุบันเป็นลานรียมน้ำที่ปูด้วยตัวหนอน มีต้นไม้ให้ร่มเงา ไม่มีคนมาใช้พื้นที่มากนัก เนื่องจากยังขาดโต๊ะเก้าอี้ที่นั่งพักผ่อน ดังภาพที่ 4.13

ภาพที่ 4.13 แสดงพื้นที่โล่งริมหน้าหน้าโรงเรียนวัดปรมัยยิกาวาส
ที่มา : จากการสำรวจเดือนมกราคม 2545

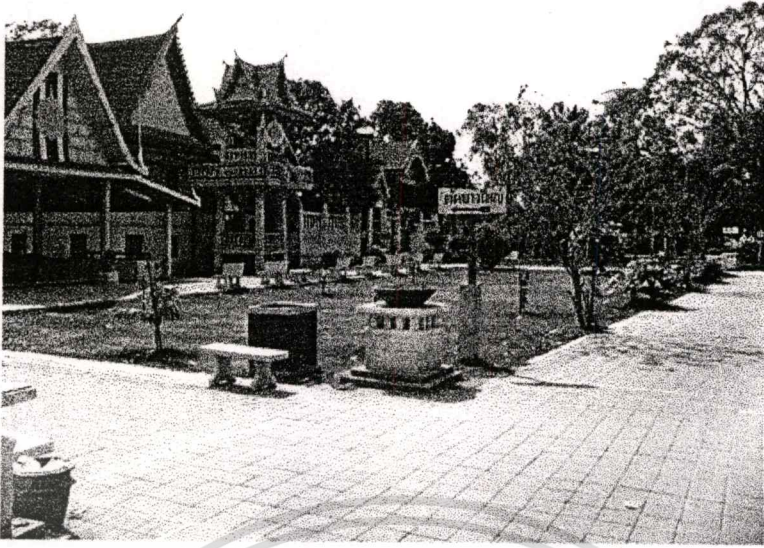
พื้นที่โล่งบริเวณหน้าวัดเสาธงทอง บริเวณหมู่ที่ 6 เป็นพื้นที่โล่งบริเวณหน้าวัด ที่ได้รับการปรับปรุง โดยการท่องเที่ยวแห่งประเทศไทย สภาพพื้นที่เป็นพื้นที่โล่ง มีม้านั่งสำหรับพักผ่อนแต่ยังขาดต้นไม้ให้ร่มเงาแก่พื้นที่ ซึ่งทำให้มีคนมาใช้บริการน้อย ดังภาพที่ 4.16

ภาพที่ 4.16 แสดงพื้นที่โล่งบริเวณหน้าวัดเสาชิงช้า ที่ได้รับการปรับปรุง
ที่มา : จากการสำรวจเดือนมกราคม 2545

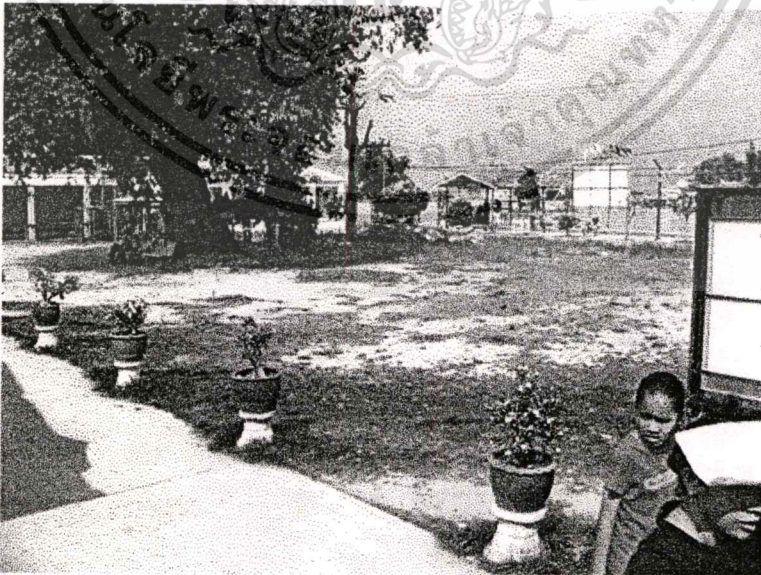
พื้นที่โล่งประเภทลานกิจกรรมลานกิจกรรม บริเวณหน้าวัดปรมัยยิกาวาส เป็นที่ว่างโล่งใช้สำหรับจัดกิจกรรมต่าง ๆ ในวันสำคัญ ๆ ลักษณะพื้นที่ เป็นพื้นคอนกรีต และสนามหญ้า บริเวณพื้นคอนกรีตชำรุด อาคารสำหรับจัดแสดงงานในร่มมีรูปแบบไม่เหมาะสม และมีพื้นที่ใช้สอยไม่เพียงพอ ต้องใช้วิธีกางเต็นท์เพิ่มสำหรับทำกิจกรรม และใช้เป็นศูนย์ควบคุมเครื่องขยายเสียง ในการทำกิจกรรม ดังภาพที่ 4.17 และภาพที่ 4.18

ภาพที่ 4.17 แสดงบริเวณลานจัดและแสดงกิจกรรมกลางแจ้ง

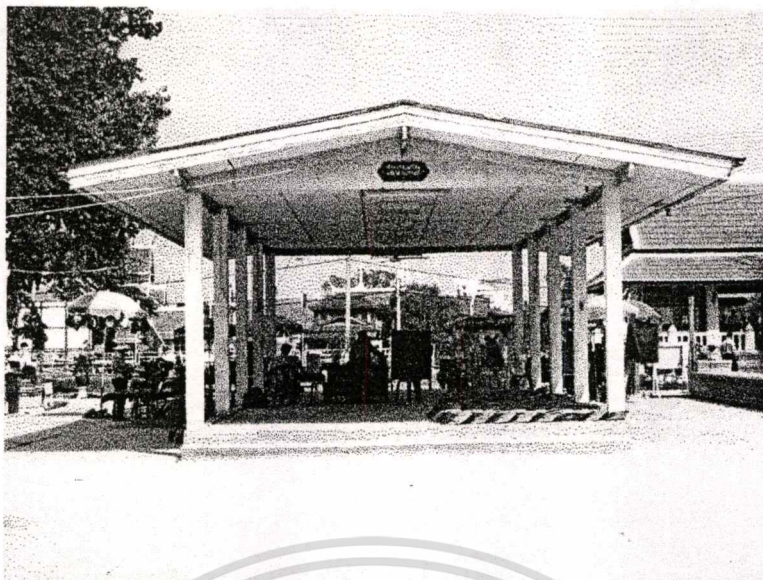
ภาพที่ 4.18 แสดงอาคารสำหรับจัดแสดงงานในร่ม

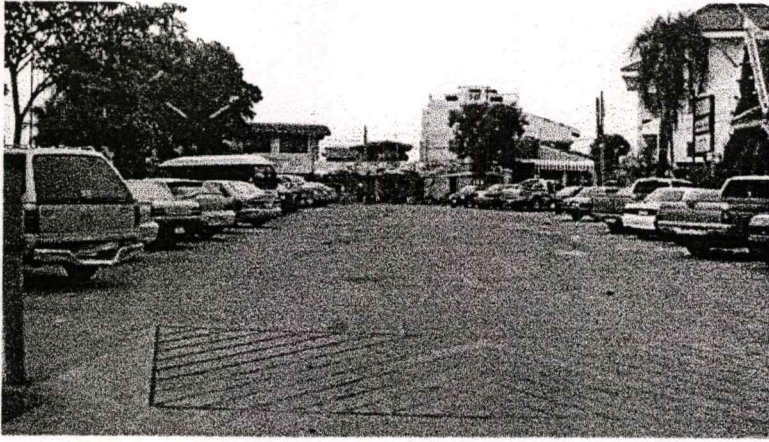
ลานจอดรถวัดสนามเหนือเป็นพื้นที่ของวัดสนามเหนือ สามารถจอดรถได้ประมาณ 50 คัน โดยมีพนักงานจัดระเบียบรถ และเก็บค่าบริการ 30 บาทต่อคัน จะมีรถมาจอดมากตั้งแต่เวลา 10.00 น. เป็นต้นไป พบปัญหาคือ ที่จอดรถเต็มในบางช่วงเวลา ดังภาพที่ 4.20

ภาพที่ 4.20 แสดงลานจอดรถวัดสนามเหนือ

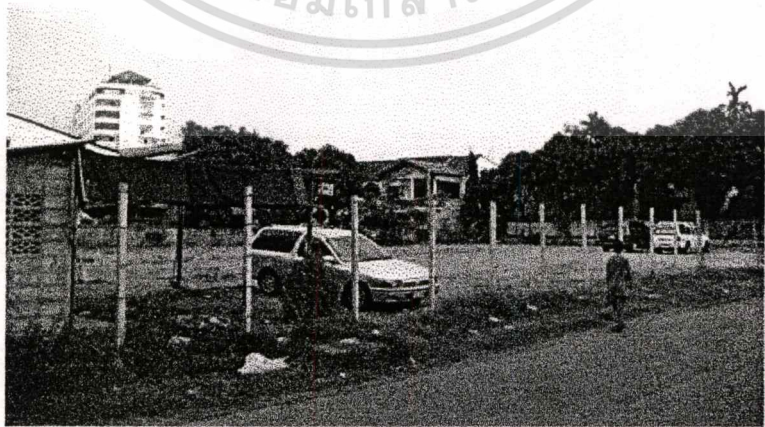
ที่จอดรถ 30 บาทเป็นลานจอดรถกลางแจ้งพื้นเป็นดิน มีพนักงานจัดระเบียบรถ และเก็บค่าบริการ 30 บาทต่อคัน จะมีรถมาจอดมากตั้งแต่เวลา 13.00 น. ขึ้นไป พบปัญหาในวันหยุดเทศกาล ที่จอดรถจะไม่พอ ดังภาพที่ 4.22

ภาพที่ 4.22 แสดงลานจอดรถกลางแจ้ง 30 บาท

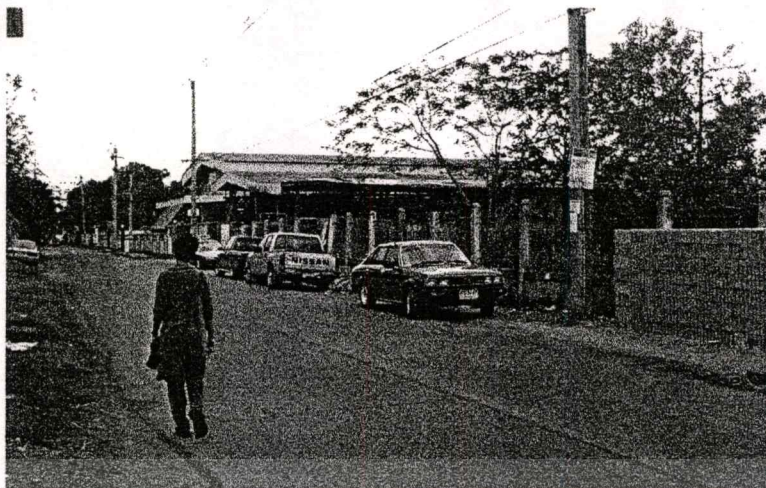
ที่จอดรถริมทาง คือ จอดรถริมถนนทั้ง 2 ฝั่งถนนบริเวณหน้าวัดสนามเหนือ นักท่องเที่ยวที่มาจอดบริเวณนี้เนื่องจากที่จอดรถทั้ง 3 แห่งที่กล่าวมาข้างต้นเต็ม และนักท่องเที่ยวที่ไม่ต้องการเสียค่าจอดรถ ดังภาพที่ 4.23

ภาพที่ 4.23 แสดงที่จอดรถริมทาง

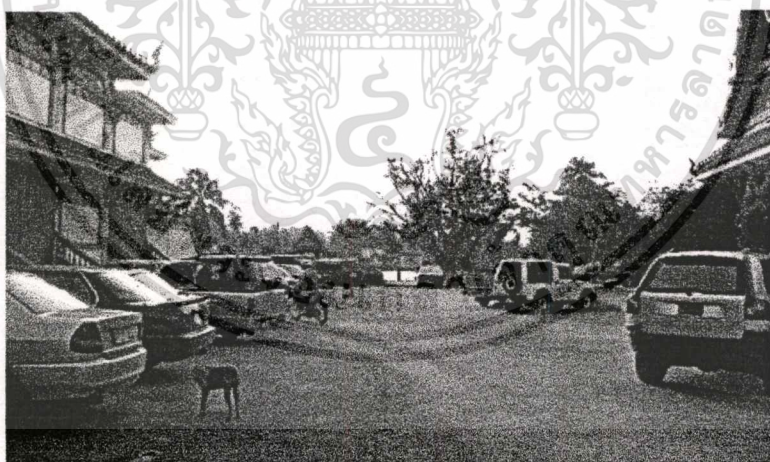
ที่จอดรถวัดกลางเกร็ด เป็นพื้นที่ของวัด สามารถจอดรถได้ประมาณ 40 คัน ไม่มีพนักงานจัดระเบียบรถ จะมีเด็กวัดมาเก็บค่าบริการ 20 บาทต่อคัน ที่จอดรถวัดกลางเกร็ดนี้ไม่ค่อยมีนักท่องเที่ยวมาจอด เนื่องจากนักท่องเที่ยวไม่ทราบว่าบริเวณนี้สามารถจอดรถได้ และมีเรือข้ามไปยังเกาะเกร็ดได้ ดังภาพที่ 4.24

ภาพที่ 4.24 แสดงลานจอดรถวัดกลางเกร็ด

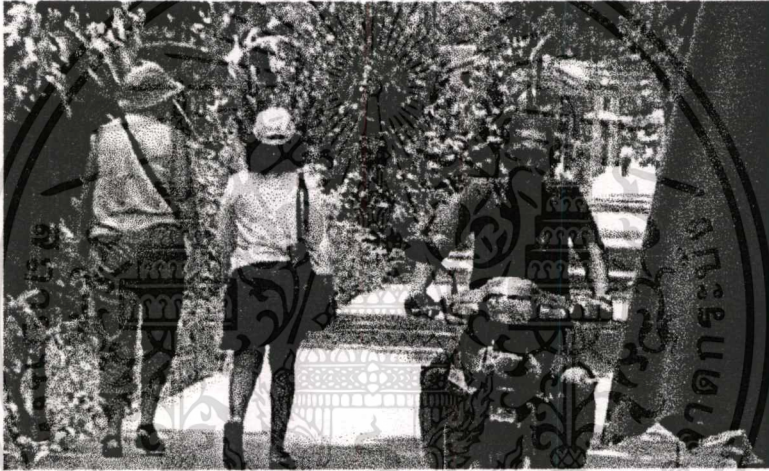
ถนนขนาดที่ 1 ถนนสายหลักเป็นถนนคอนกรีต กว้าง 3 เมตร เริ่มต้นตั้งแต่ท่าเรือวัดป่าฝ้าย หมู่ที่ 2 ผ่าน องค์การบริหารส่วนตำบล ผ่านวัดศาลากุด หมู่ที่ 3 หมู่ที่ 4 และสิ้นสุดที่วัดมะขามทอง หมู่ที่ 5 ระยะทางประมาณ 3.7 กิโลเมตร ถนนสายหลักพบปัญหา คือ มีรถจักรยานยนต์วิ่งไปมาด้วยความเร็ว ซึ่งอาจทำให้เกิดอันตรายแก่คนเดินถนนได้ และเส้นทางที่ผ่านสวนบริเวณหมู่ที่ 4 ไม่ค่อยมีผู้คนเดินมากนัก เนื่องจากมีลักษณะเปลี่ยว ดังภาพที่ 4.25 ถนนขนาดที่ 2 ถนนสายหลักเป็นถนนคอนกรีต กว้าง 2 เมตร เริ่มต้นตั้งแต่บริเวณหมู่ที่ 5 วัดมะขามทอง ผ่านหมู่ที่ 6 หมู่ที่ 7 และสิ้นสุดที่ท่าเรือวัดป่าฝ้าย ถนนสายหลักในหมู่ที่ 1 มีความหนาแน่นมากในวันเสาร์และวันอาทิตย์ เพราะมีนักท่องเที่ยวเดินท่องเที่ยวซื้อของ มีระยะทาง 1.8 กิโลเมตร รวมระยะทางถนนสายหลักยาวประมาณ 5.5 กิโลเมตร ดังภาพที่ 4.26 บริเวณถนนสายหลักพบปัญหา คือ ไม่มีป้ายบอกทาง และป้ายบอกระยะทางให้แก่นักท่องเที่ยว

ภาพที่ 4.25 แสดงถนนสายหลัก ที่มีรถจักรยานยนต์วิ่ง
ที่มา : จากการสำรวจเดือนมกราคม 254

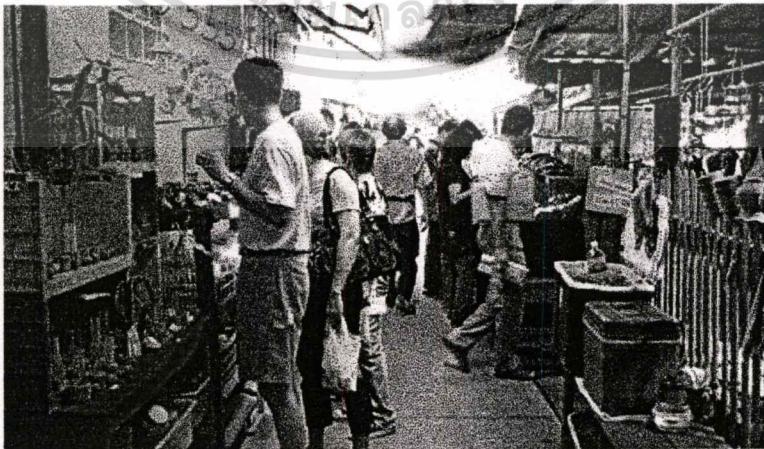
ภาพที่ 4.26 แสดงถนนสายหลักที่มีความหนาแน่น

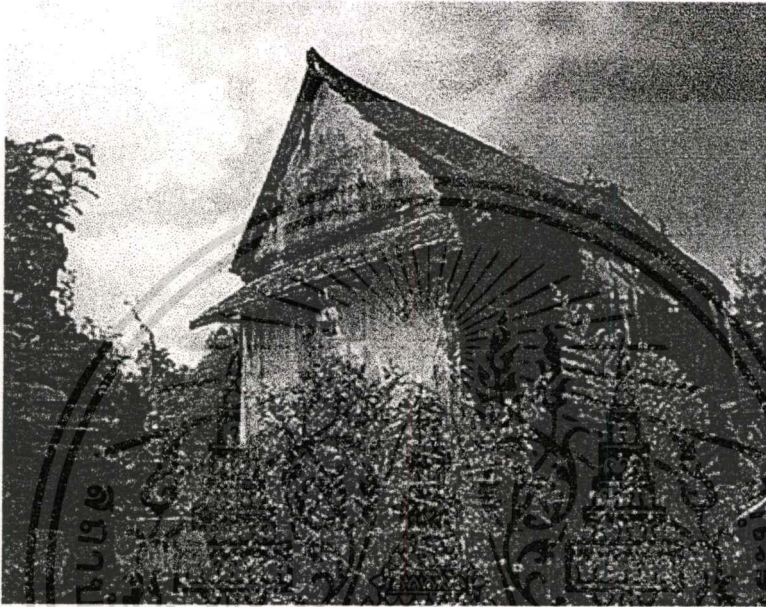
โบสถ์วัดป่าเลไลย์ อยู่บริเวณหมู่ที่ 1 มีลักษณะเป็น โบสถ์เก่า จึงเป็นที่จดจำได้ง่าย และสามารถมองเห็นได้จากระยะไกล เมื่อมองจากแม่น้ำลัดเกร็ด และยังใช้เป็นที่สังเกตและจดจำในระยะใกล้ของนักท่องเที่ยวอีกด้วย เนื่องจากเมื่อนักท่องเที่ยวเดินทางท่องเที่ยวมาถึงโบสถ์วัดป่าเลไลย์ ก็แสดงว่าเป็นจุดสิ้นสุดของเส้นทางการท่องเที่ยว สภาพปัจจุบัน มีต้นไม้ขึ้นบดบังทัศนียภาพของโบสถ์ ดังภาพที่ 4.32

ภาพที่ 4.32 แสดง โบสถ์วัดป่าเลไลย์ถูกบดบังทัศนียภาพ

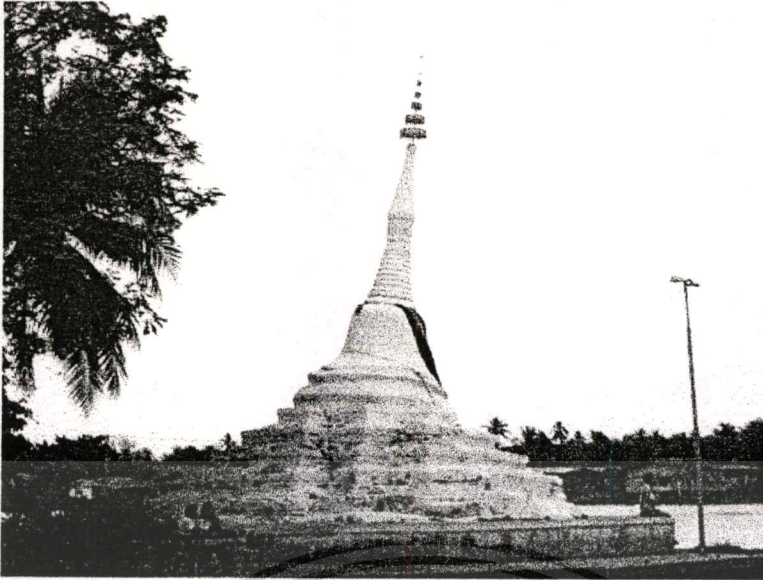
พระเจดีย์มูเตา อยู่บริเวณริมน้ำตงหัวมุมของเกาะเกร็ด หน้าวัดปรมัยยิกาวาส สามารถมองเห็นได้จากระยะไกล มองเห็นจากแม่น้ำเจ้าพระยา แต่มุมมองจากแม่น้ำลัดเกร็ดนั้น จะมองเห็นได้ในระยะใกล้ เนื่องจากแม่น้ำมีความโค้งก่อนจะถึงองค์เจดีย์ บริเวณโดยรอบและฐานเจดีย์มีสภาพชำรุดทรุดโทรม ไม่ส่งเสริมโบราณสถาน แต่อย่างไรก็ตาม พระเจดีย์มูเตานี้เป็นที่รู้จักและจดจำของคนทั่วไปอยู่แล้ว และยังถือได้ว่าเป็นสัญลักษณ์ของเกาะเกร็ดก็ว่าได้ ดังภาพที่ 4.33

ภาพที่ 4.33 แสดงพระเจดีย์มูเตา (เจดีย์เอียง)

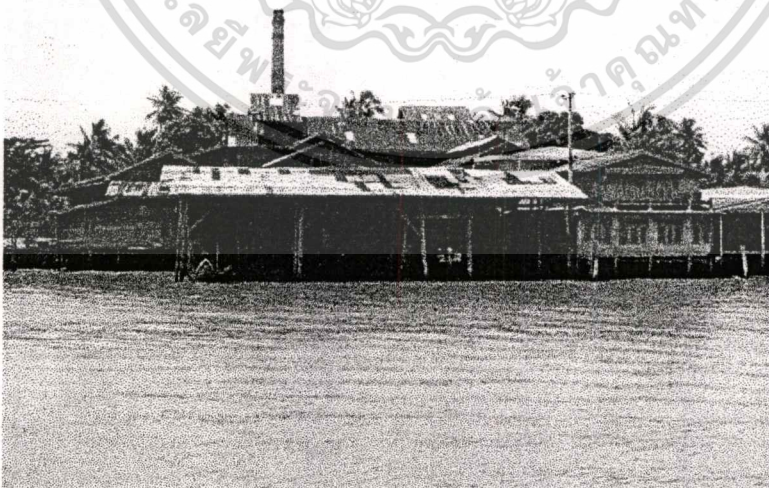
ปล่องโรงสี อยู่ริมน้ำบริเวณหมู่ที่ 5 เป็นสิ่งก่อสร้างที่สามารถมองเห็นได้จากระยะไกล เมื่อมองจากแม่น้ำ และมองจากทางด้านหลังของเกาะ บริเวณถนนใหญ่ในหมู่ที่ 3 เนื่องจากด้านหลังของเกาะเป็นพื้นที่ที่ไม่มีดิน ไม้สูงมาบดบังมากนัก จึงสามารถมองเห็นได้ในระยะไกล

ภาพที่ 4.34 แสดงโรงสีข้าว

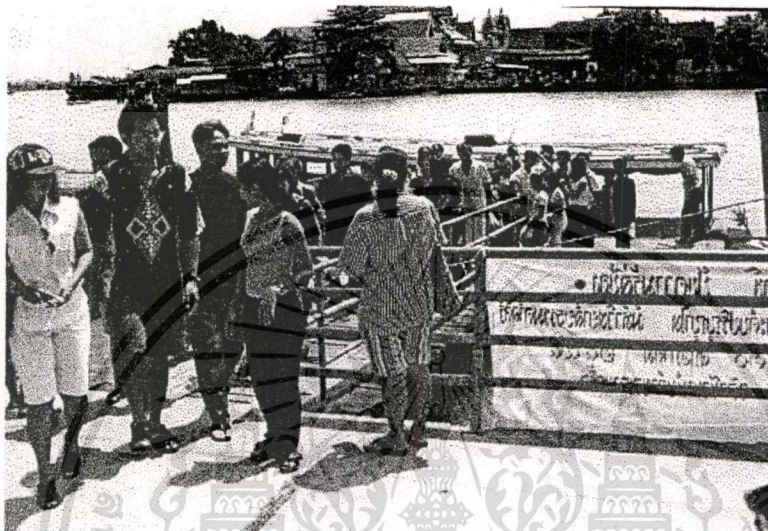
ท่าเรือ ในพื้นที่ที่ศึกษา ท่าเรือที่มีนักท่องเที่ยวใช้บริการมากที่สุดคือ ท่าเรือวัดปรมัยยิกาวาส และท่าเรือวัดสนามเหนือ ทั้งสองท่าเรือนี้จะมีความหนาแน่นมากในช่วงวันหยุด ท่าเรือมีลักษณะรูปแบบไม่เข้ากับท้องถิ่น ทางเดินขึ้นลงแคบ และไม่มีคนดูแลในการเดินขึ้นลง ทางเดินชำรุดเสียหายอาจเกิดอันตรายแก่ผู้ใช้ได้ ดังภาพที่ 4.38 และ ภาพที่ 4.39

ภาพที่ 4.38 แสดงการขึ้นลงเรือ บริเวณท่าเรือวัดปรมัยยิกาวาส
ที่มา : จากการสำรวจเดือนมกราคม 2545

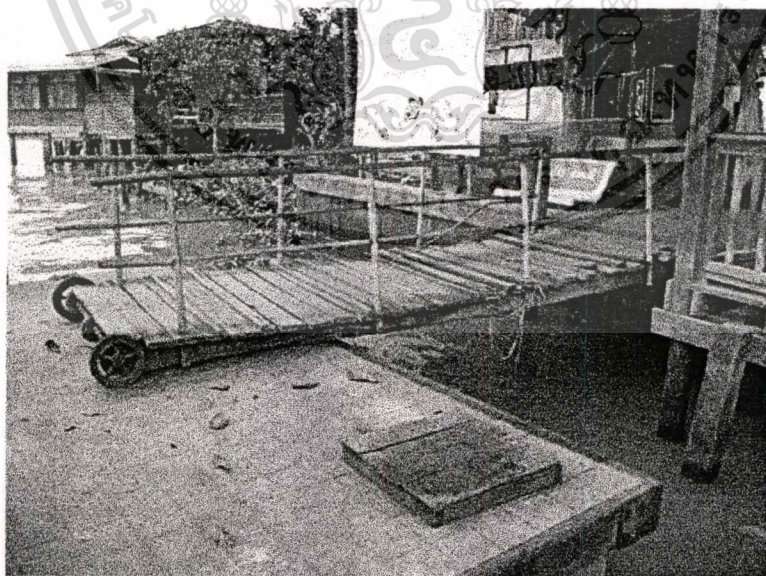
ภาพที่ 4.39 แสดงทางขึ้นลงที่ชำรุดเสียหาย
ที่มา : จากการสำรวจเดือนมกราคม 2545

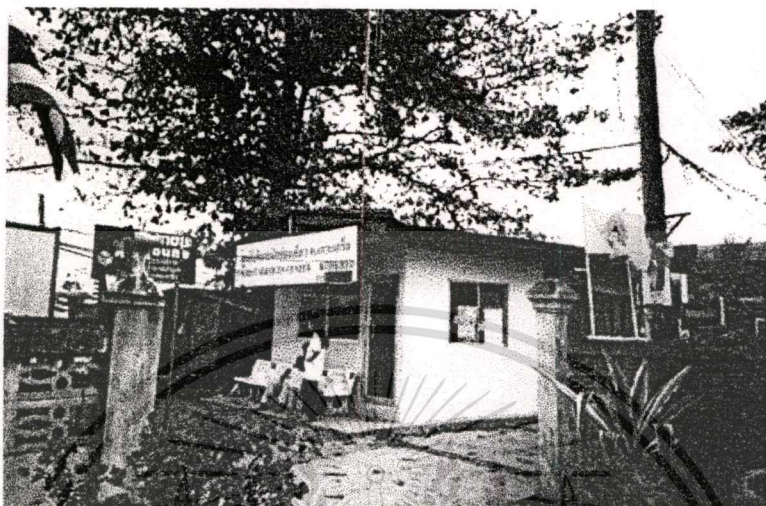
ศูนย์บริการนักท่องเที่ยว ตั้งอยู่บริเวณหมู่ที่ 6 หน้าโรงเรียนวัดปรมย์ยิกาวาส ปัจจุบันถูกปิดร้างไม่ได้ใช้งาน มีสภาพทรุดโทรมขาดการดูแลรักษาที่ดี ดังภาพที่ 4.42 ปัจจุบันบนเกาะเกร็ดไม่มีแหล่งให้ข้อมูลแก่นักท่องเที่ยวที่มาเที่ยวบนเกาะเกร็ด

ภาพที่ 4.42 แสดงอาคารศูนย์บริการนักท่องเที่ยว

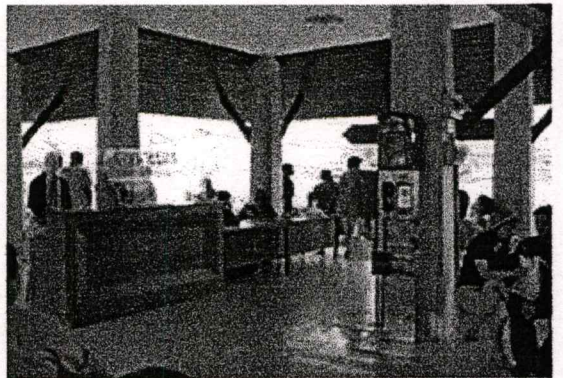
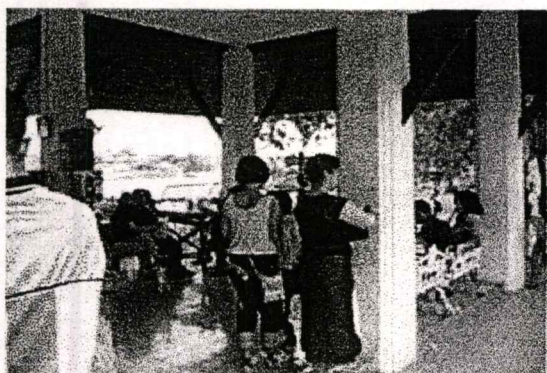
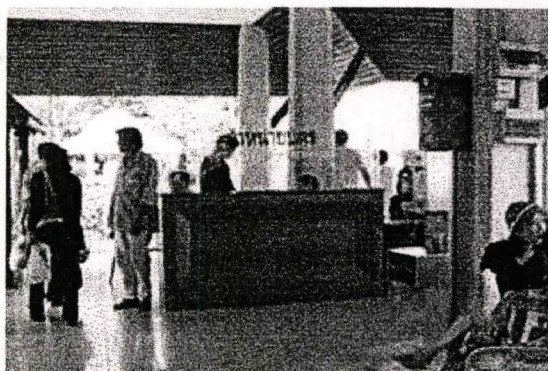
ศาลาที่พักนักท่องเที่ยว ในพื้นที่ที่ทำการศึกษามีศาลาที่พักนักท่องเที่ยว อยู่บริเวณท่าเรือ วัดปรมัยยิกาวาส บริเวณภายในศาลาถูกใช้งานผิดประเภท โดยถูกผู้ประกอบการเรือโดยสารใช้เป็นที่พักสำหรับขายตั๋วเรือ ทำให้ที่นั่งสำหรับนักท่องเที่ยวเหลือน้อยไม่เพียงพอต่อความต้องการ ดังภาพที่ 4.44

ภาพที่ 4.44 แสดงอาคารศาลาที่พักนักท่องเที่ยว บริเวณท่าเรือวัดปรมัยยิกาวาส

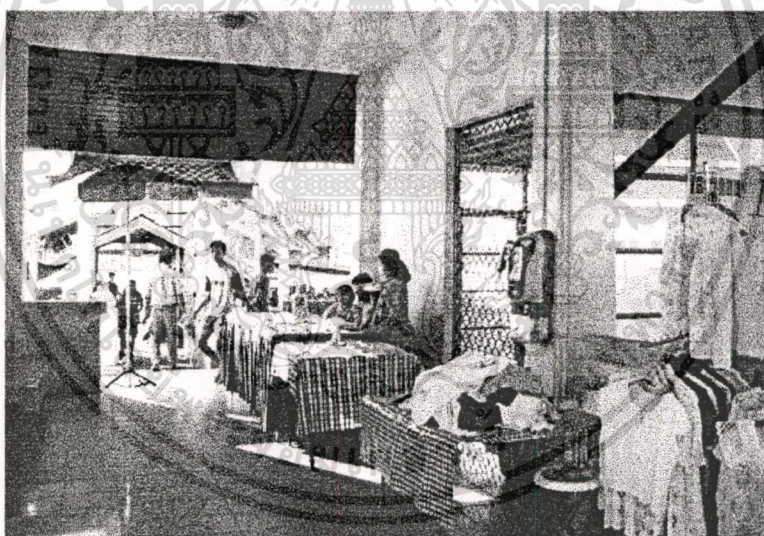
ศาลาที่พักนักท่องเที่ยวอีกแห่งหนึ่งอยู่บริเวณท่าเรือวัดสนามเหนือ บริเวณภายในศาลาถูกใช้งานผิดประเภท โดยถูกชาวบ้านใช้เป็นที่ขายของ ขาดการบำรุงรักษาที่ดี สภาพภายในทรุดโทรม ดังภาพที่ 4.45

ภาพที่ 4.45 แสดงอาคารศาลาที่พักนักท่องเที่ยว บริเวณท่าเรือวัดสนามเหนือ

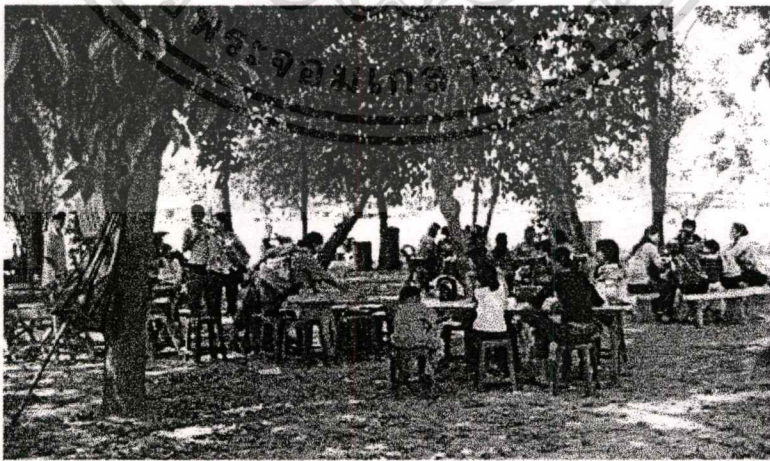
ม้านั่ง โต๊ะ เก้าอี้ การจัดวางม้านั่งพักผ่อนส่วนใหญ่มีการจัดไว้บริเวณสวนสาธารณะ วัดปรมัยยิกาวาส ซึ่งมีจำนวนม้านั่งพักผ่อนน้อยมาก และยังถูกร้านขายอาหารบริเวณนั้นนำไปใช้เป็นโต๊ะสำหรับรับประทานทำให้โต๊ะไม่เพียงพอต่อความต้องการ และการจัดที่นั่งไม่เหมาะสม ขาดการดูแลรักษาที่ดี ดังภาพที่ 4.47 ส่วนม้านั่งบริเวณอื่นๆ ไม่มีไว้บริการนักท่องเที่ยว นักท่องเที่ยวที่มาพักผ่อนบริเวณศาลาท่าเรือต่าง ๆ

ภาพที่ 4.47 แสดงม้านั่งที่ไม่เป็นระเบียบเรียบร้อย

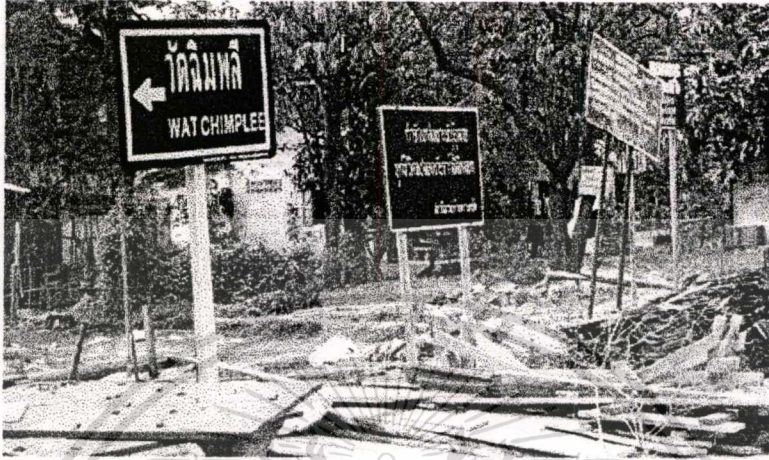
ป้ายบอกสถานที่ เป็นป้ายซึ่งให้บริการแก่ชาวบ้านและนักท่องเที่ยว ในบางสถานที่จำกัด ขาดการดูแลรักษา คิดตั้งไม่เป็นระเบียบ อยู่ในตำแหน่งที่ไม่เหมาะสม และไม่มีความเป็นเอกลักษณ์ของเมือง ดังภาพที่ 4.48

ภาพที่ 4.48 แสดงป้ายบอกสถานที่
ที่มา : จากการสำรวจเดือนมกราคม 2545

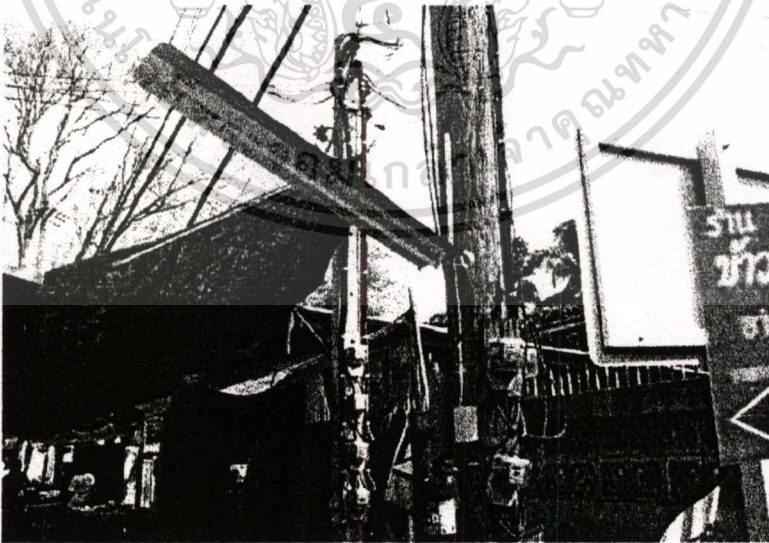
ไฟฟ้า แสงสว่าง รูปแบบของโคมไฟในบางพื้นที่เป็นสังกะสีเก่ามาก ขาดการดูแลรักษา อาจทำให้เกิดอันตรายได้ และรูปแบบของดวงโคมไม่มีความเป็นเอกลักษณ์ ดังภาพที่ 4.54

ภาพที่ 4.53 แสดงเสาไฟฟ้า
ที่มา : จากการสำรวจเดือนมกราคม 2545

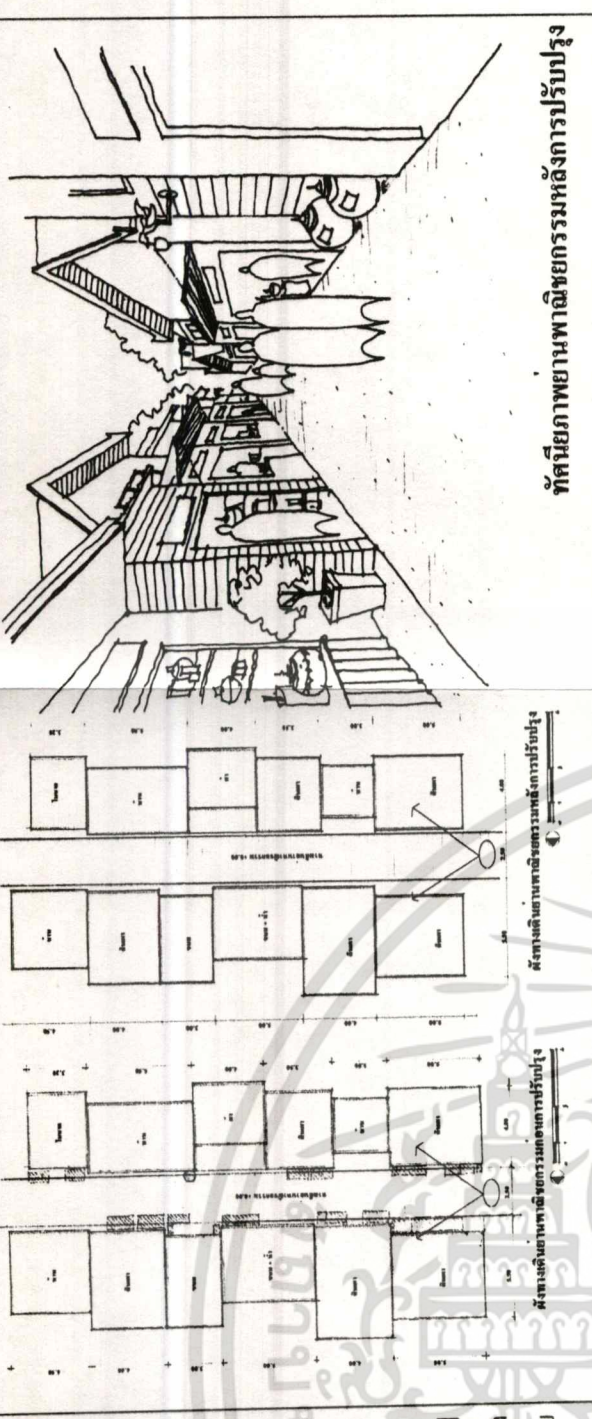
<p>ทางเดินย่านพาณิชยกรรม</p>	<p>- เสนอให้ออกกฏข้อบังคับ ห้ามตั้งแผงขายสินค้าราคาถูกทางเดิน</p> <p>- ห้ามติดป้ายประกาศและป้ายโฆษณาใดๆ ก่อนได้รับอนุญาตจาก อ.บ.ค.</p> <p>- ส่วนป้ายช้อร้านกำหนดขนาดของป้ายและความสูงในการติดตั้ง</p> <p>- กั้นสาคำหนดค่าใช้จ่ายเป็นค่าใบสีเขียว</p> <p>กั้น และการติดตั้งต้องเว้นระยะห่างให้สามารถผ่านได้</p> <p>- เพิ่มองค์ประกอบภูมิทัศน์ เสนอรูปแบบของ ถึงขณะ มีนั่งสาธารณะ ป้ายข้อมูล</p> <p>ป้ายบอกทาง ให้มีรูปแบบและสีกลมกลืนกับสภาพโดยรวมของชุมชน</p>

<p>ผังงานค้าพาณิชยกรรมหลังการปรับปรุง</p>
<p>2. ย่านประวัติศาสตร์</p>
