การพัฒนาภูมิทัศน์เมืองเพื่อการท่องเที่ยว เกาะเกร็ด จ.นนทบุรี

THE DEVELOPMENT OF URBAN LANDSCAPE FOR TRAVEL

วิทยานิพนธ์นี้เป็นส่วนหนึ่งของการศึกษาตามหลักสูตรปริญญาครุศาสตรบัณฑิต สาขาวิชาสถาปัตยกรรม

สถาบันเทคโนโลยีพระจอมเกล้าเจ้าคุณทหารลาดกระบัง

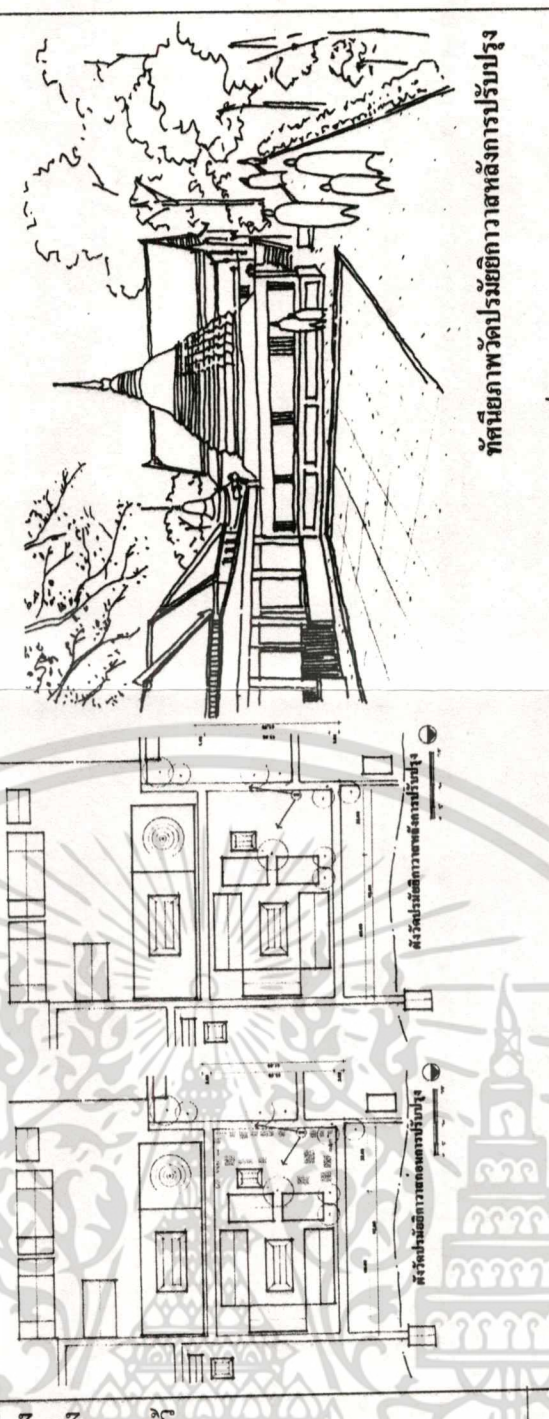
<p>บริเวณวัดปรมัยยิกาวาส</p>	<p>- ร้านขายของบริเวณวัดที่เป็นแหล่งท่องเที่ยวควรอยู่ในตำแหน่งที่เหมาะสมแบบบังคับหรือทำลายคุณค่าของวัด</p> <p>- เสนอให้ย้ายออกไปขายบริเวณที่จัดไว้ให้</p>

<p>ผังบริเวณค้าพาณิชยกรรมหลังการปรับปรุง</p>

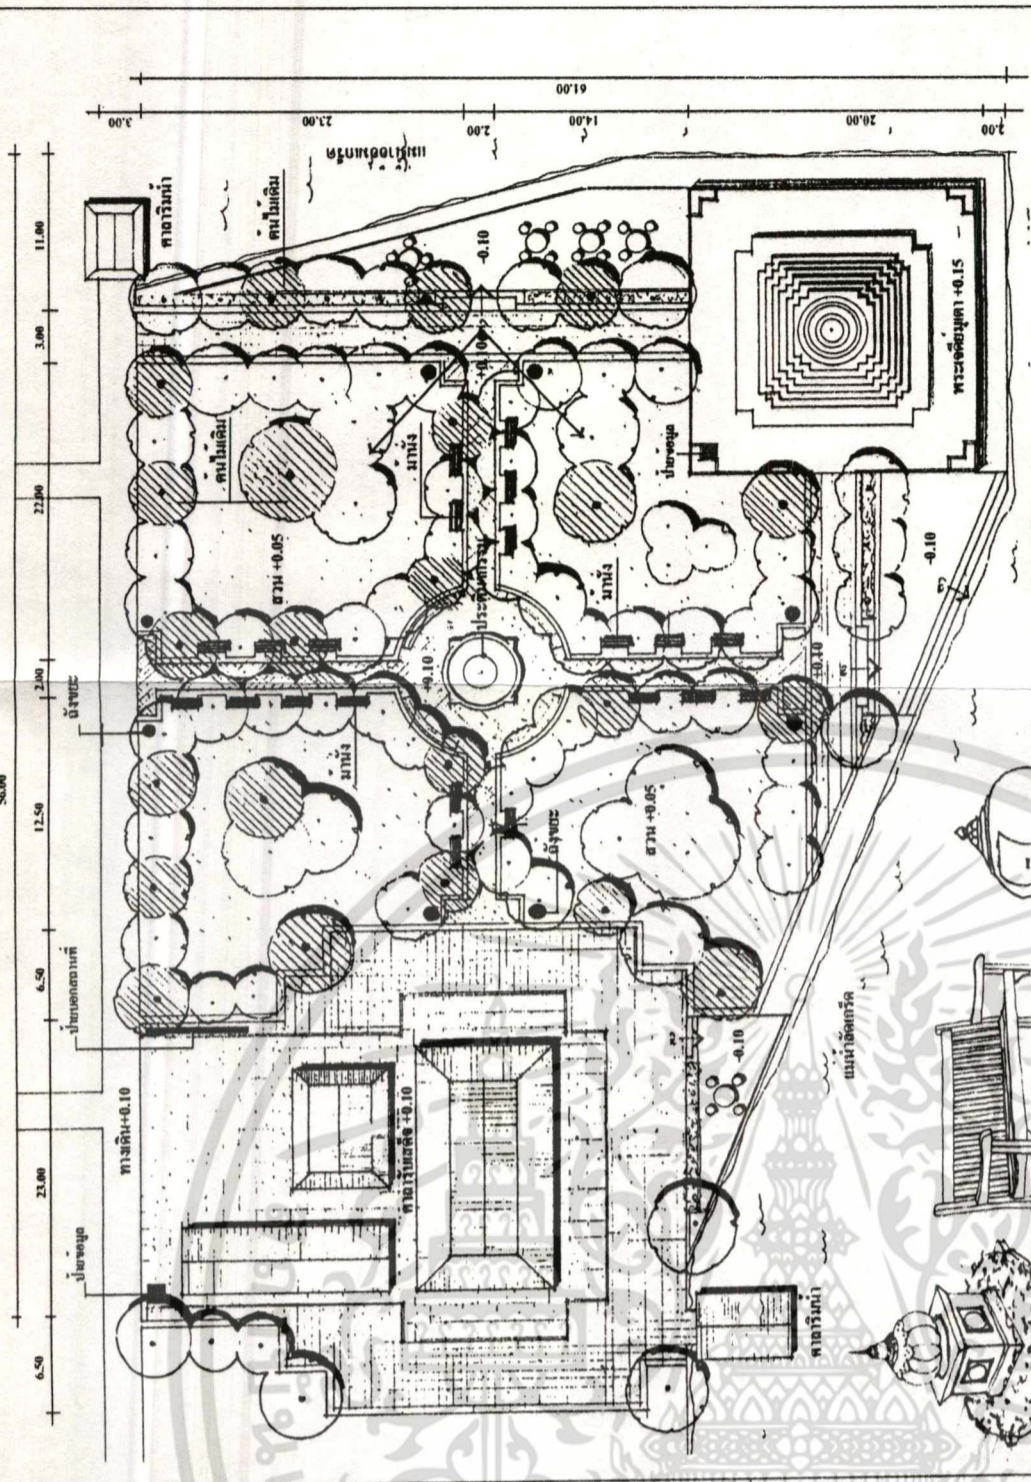
<p>- ย้ายร้านอาหารไปชายบริเวณที่จัดไว้ให้</p> <p>- ปรับปรุงบริเวณภายในสวนสาธารณะให้มีความร่มรื่นและสวยงาม โดยการปลูกต้นไม้พุ่มและไม้ดอกเพิ่มเติม</p> <p>- ปรับปรุงบริเวณพื้นที่การปลูกหญ้าเพื่อลดฝุ่น ที่ทางเดินปูพื้นด้วยอิฐ</p> <p>- จัดที่นั่งให้เหมาะสมกับการพักผ่อน มีรูปแบบที่นั่งที่เหมาะสมกับสภาพแวดล้อม</p> <p>- แบ่งขอบเขตของสวนสาธารณะด้วยต้นไม้พุ่มเตี้ย</p> <p>- ปรับปรุงพื้นที่บริเวณศาลารับเสด็จ ปูด้วยกระเบื้องดินเผา</p> <p>- เพิ่มถังขยะและสิ่งบริเวณ</p>

<p>ผังสวนสาธารณะวัดบรมธาตุการปรับปรุง</p>

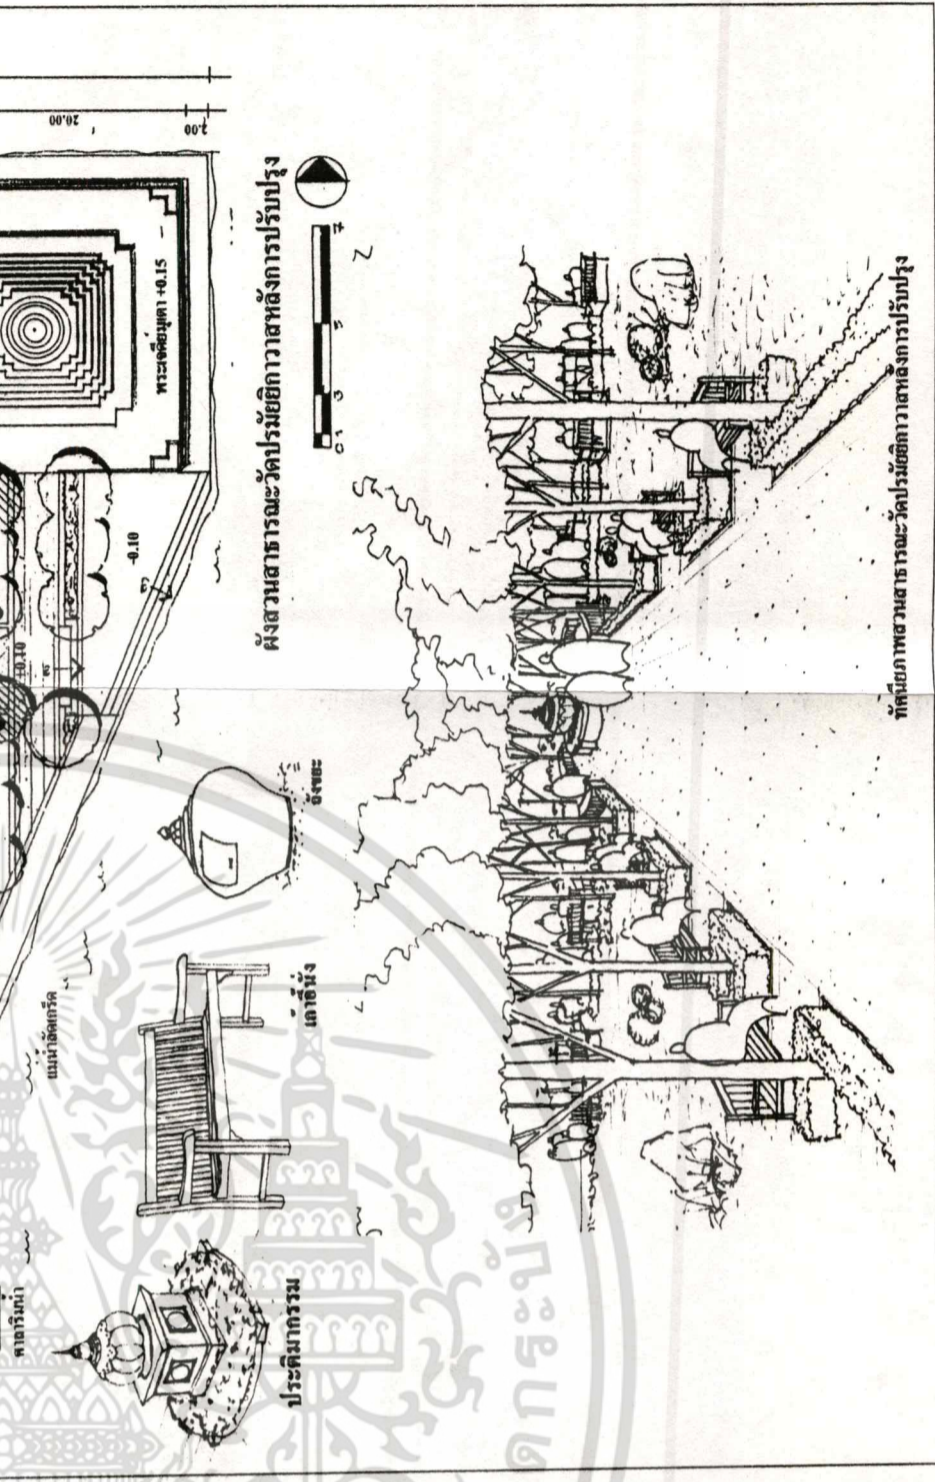
<p>ทัศนียภาพสวนสาธารณะวัดบรมธาตุการปรับปรุง</p>

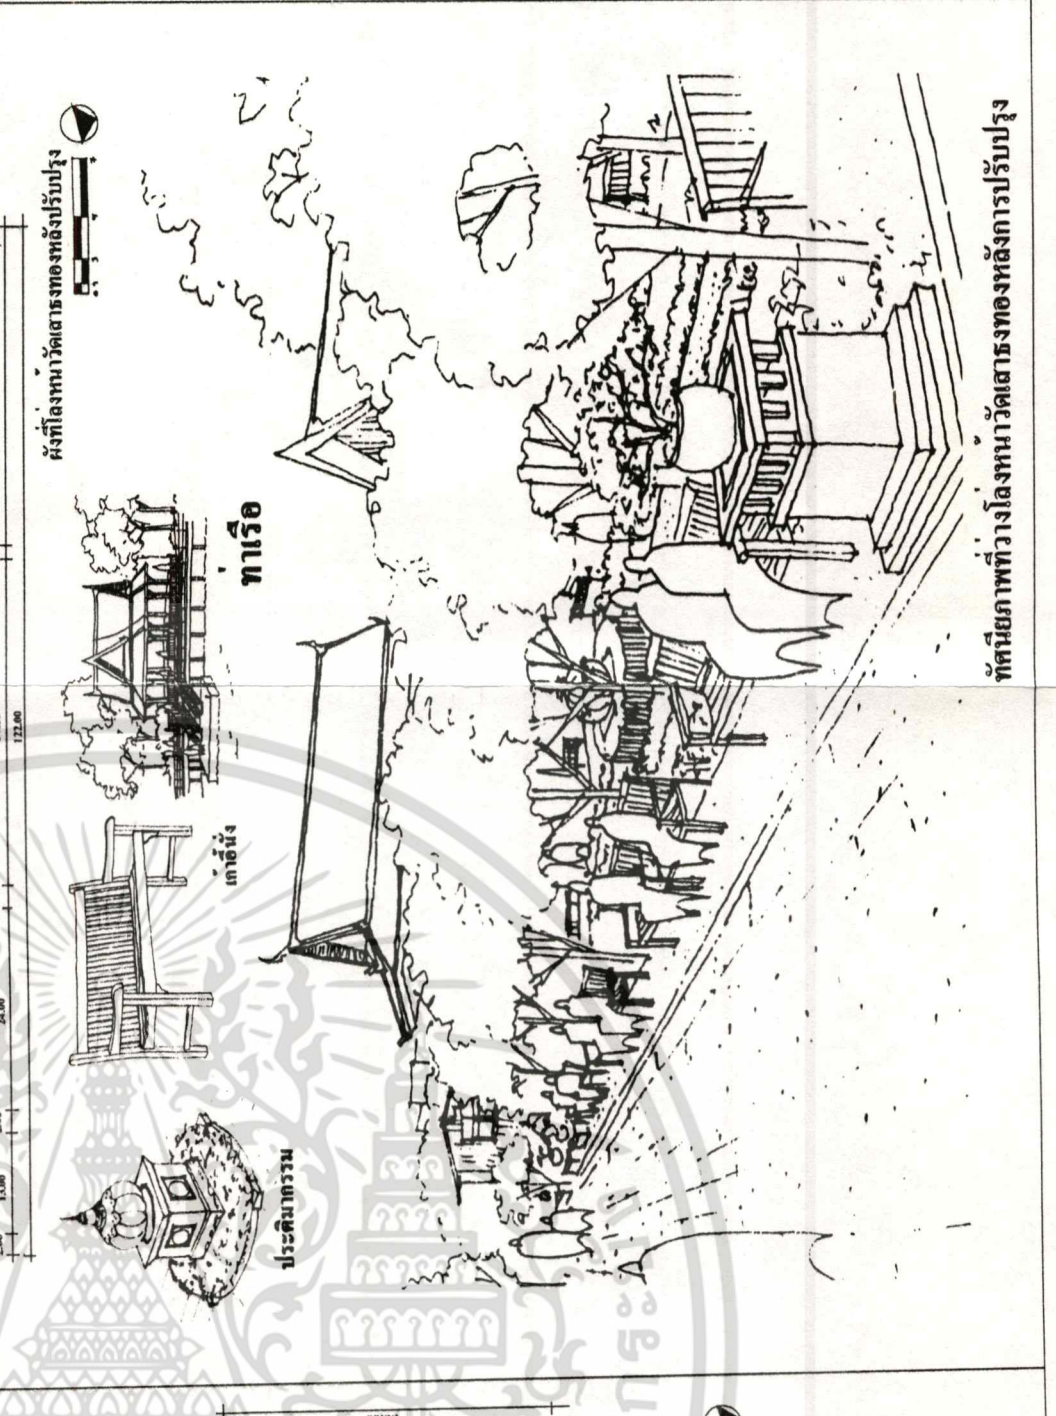
<p>บริเวณเดิมได้รับการปรับปรุงแล้วโดย ท.ท.</p> <ul style="list-style-type: none"> - เสนอให้จัดสวนปลูกต้นไม้ใหญ่เพื่อให้ร่มเงาแก่บริเวณที่นั่ง - จัดที่นั่งให้เหมาะสมแก่การพักผ่อน - เพิ่มถึงขณะภายในบริเวณ - ขยายทางถนนเดินด้านหน้าวัด และปูพื้นใหม่ด้วยอิฐปู - ทำที่เรือน้ำวัดใหม่ให้เดิมมาตรฐาน - ปรับปรุงจัดสวนบริเวณพื้นที่ริมนี้ 	<p>แนวทางการปรับปรุง</p>

ทัศนียภาพที่วังโองหน้าวัดเสาชิงช้าหลังการปรับปรุง

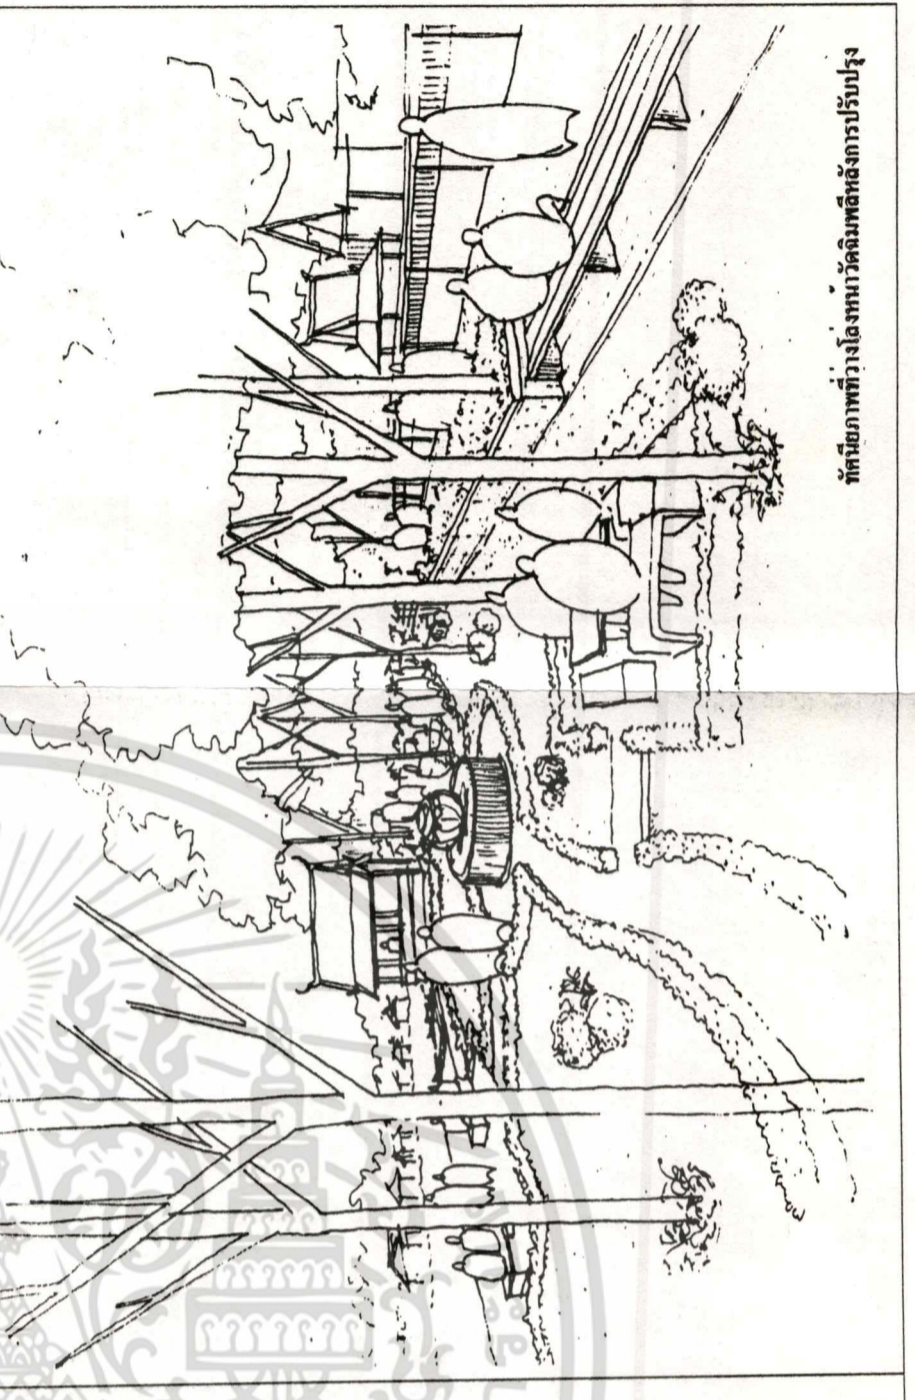
<p>ทัศนียภาพที่วางโครงการวัดหลังการปรับปรุง</p>

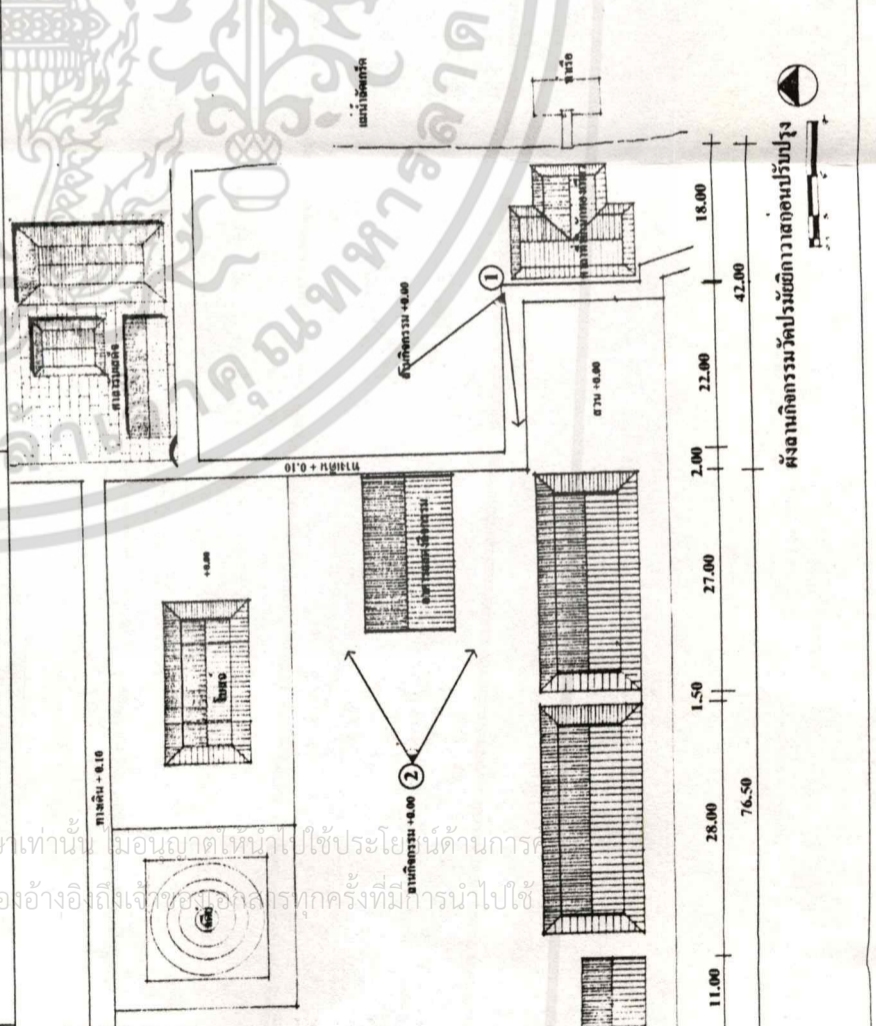
<p>ผังงานกิจกรรมวัดปรมัยยิกาวาสก่อนปรับปรุง</p>

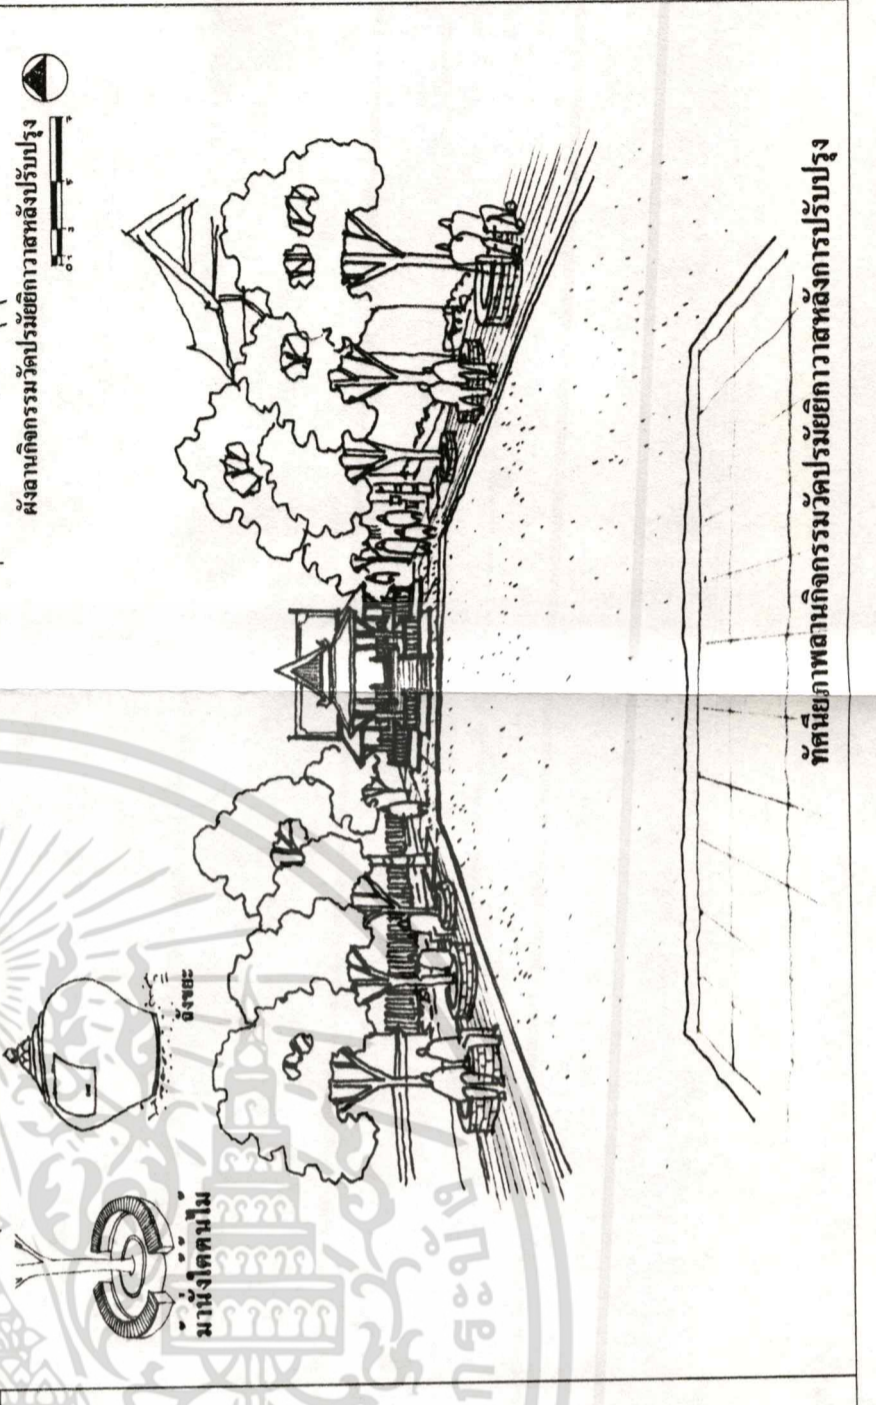
<p>ผังงานกิจกรรมวัดปรมัยยิกาวาสหลังปรับปรุง</p>

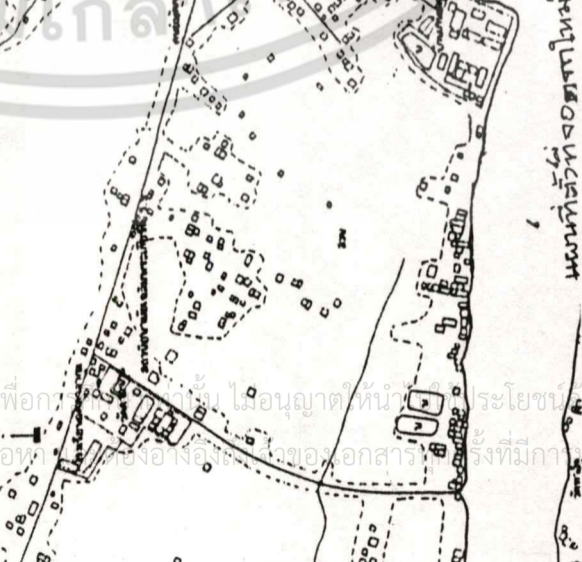
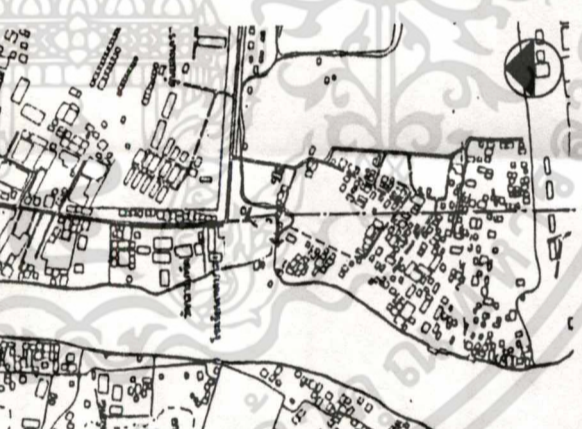
<p>1.4 สถานที่จอดรถเพิ่ม บริเวณด้านข้างโรงเรียนวัดกลางกุด</p>	<p>1.4 เพื่อให้มีที่จอดรถชั่วคราวบนที่ว่างบริเวณเกาะเทิร์คม้าจอด เพื่อลดปัญหาที่จอดรถไม่เพียงพอในวันหยุด</p>

<p>ถนนที่วัดท่าจอตกใหม่</p>

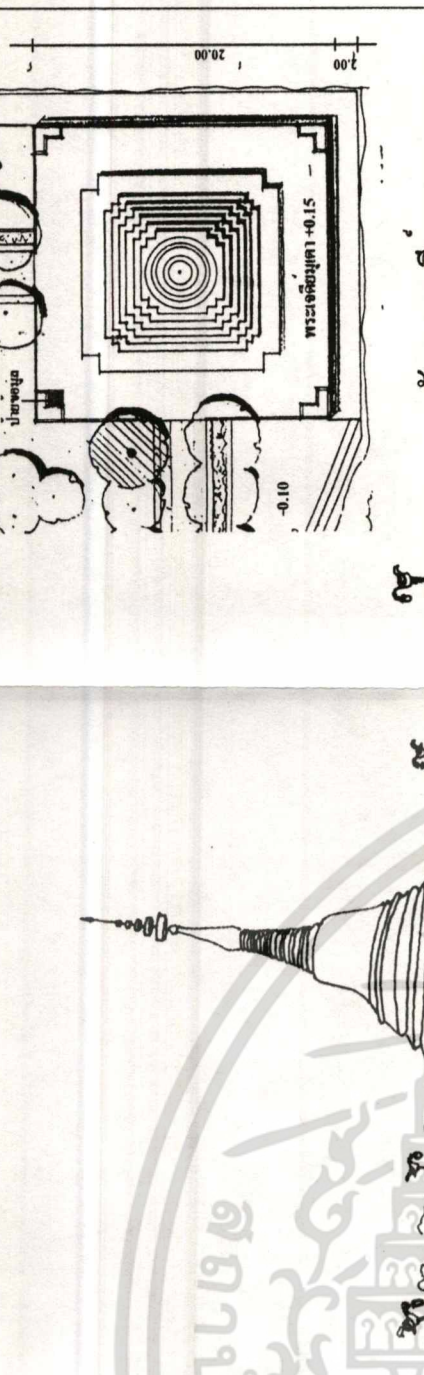
<p>พระเจดีย์มูเตตา เปรียบเสมือนสัญลักษณ์ของเกาะเกร็ดฐานเจดีย์มีสภาพทรุดโทรม ไม่ส่งเสริมโบราณสถาน</p>	<ul style="list-style-type: none"> - บูรณะพระเจดีย์ให้คงสภาพเดิม รักษารายละเอียดและทิวทัศน์เดิมไว้ทั้งหมด - ปรับปรุงบริเวณฐานเจดีย์ให้มีความสง่างาม - จัดทำทางเดินโดยรอบ ปูพื้นด้วยอิฐ และให้ต่อเนื่องกับทางเดินภายในสวนสาธารณะ

<p>ผังพระเจดีย์มูเตตา</p> <p>0 1 2 3 4 5</p> <p>0.10</p> <p>พระเจดีย์มูเตตา +0.15</p> <p>บันได</p> <p>20.00</p>
<p>2. โบสถ์วัดป่าเตไธย</p>

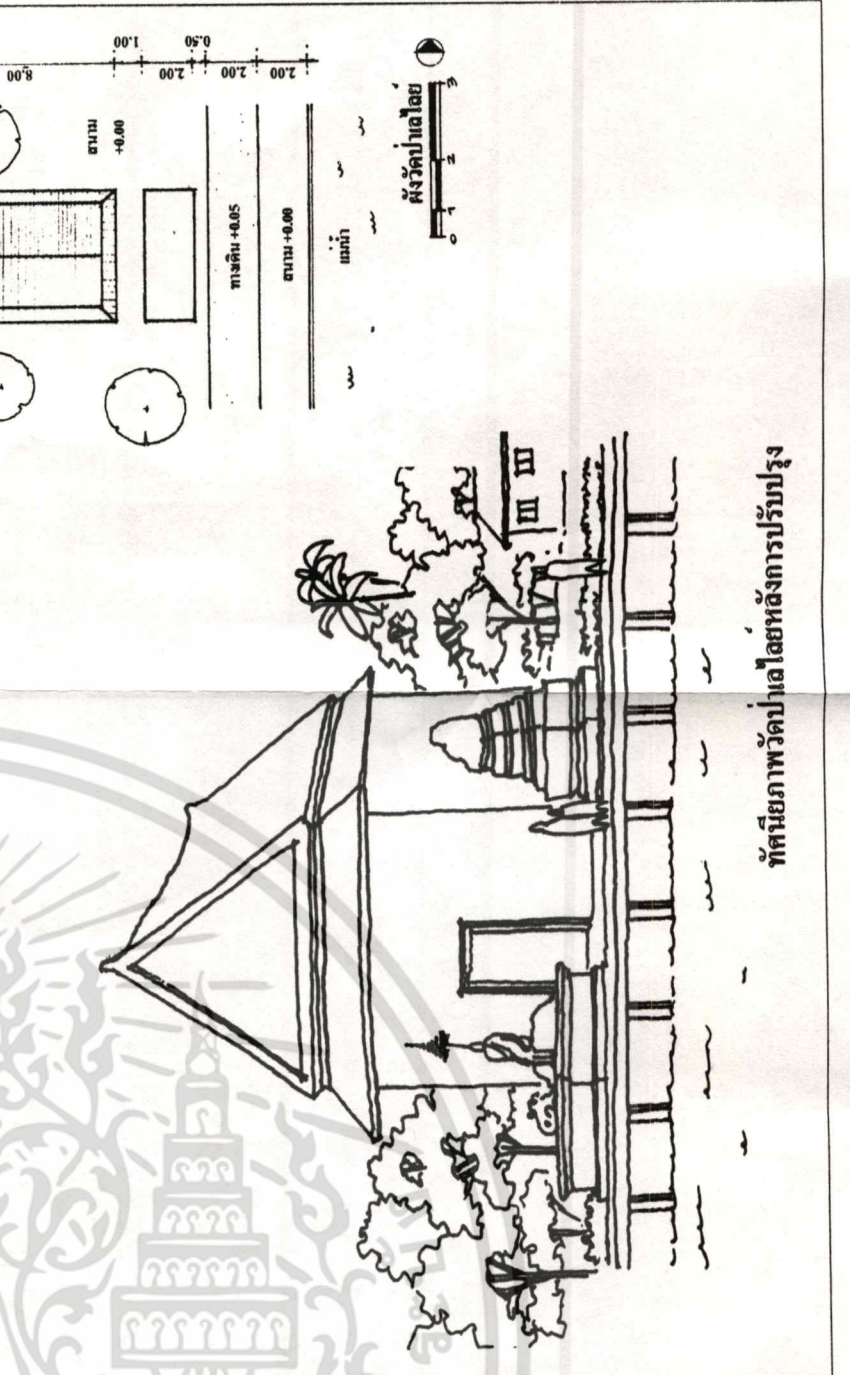
<p>ทัศนียภาพพระเจดีย์มูเตตาหลังการปรับปรุง</p> <p>ทัศนียภาพวัดป่าเตไธยหลังการปรับปรุง</p> <p>0 1 2 3 4 5</p> <p>0.50</p> <p>1.00</p> <p>2.00</p> <p>2.00</p> <p>5.00</p> <p>8.00</p> <p>ถนน +0.00</p> <p>ทางเดิน +0.05</p> <p>แม่น้ำ</p> <p>ผังวัดป่าเตไธย</p>

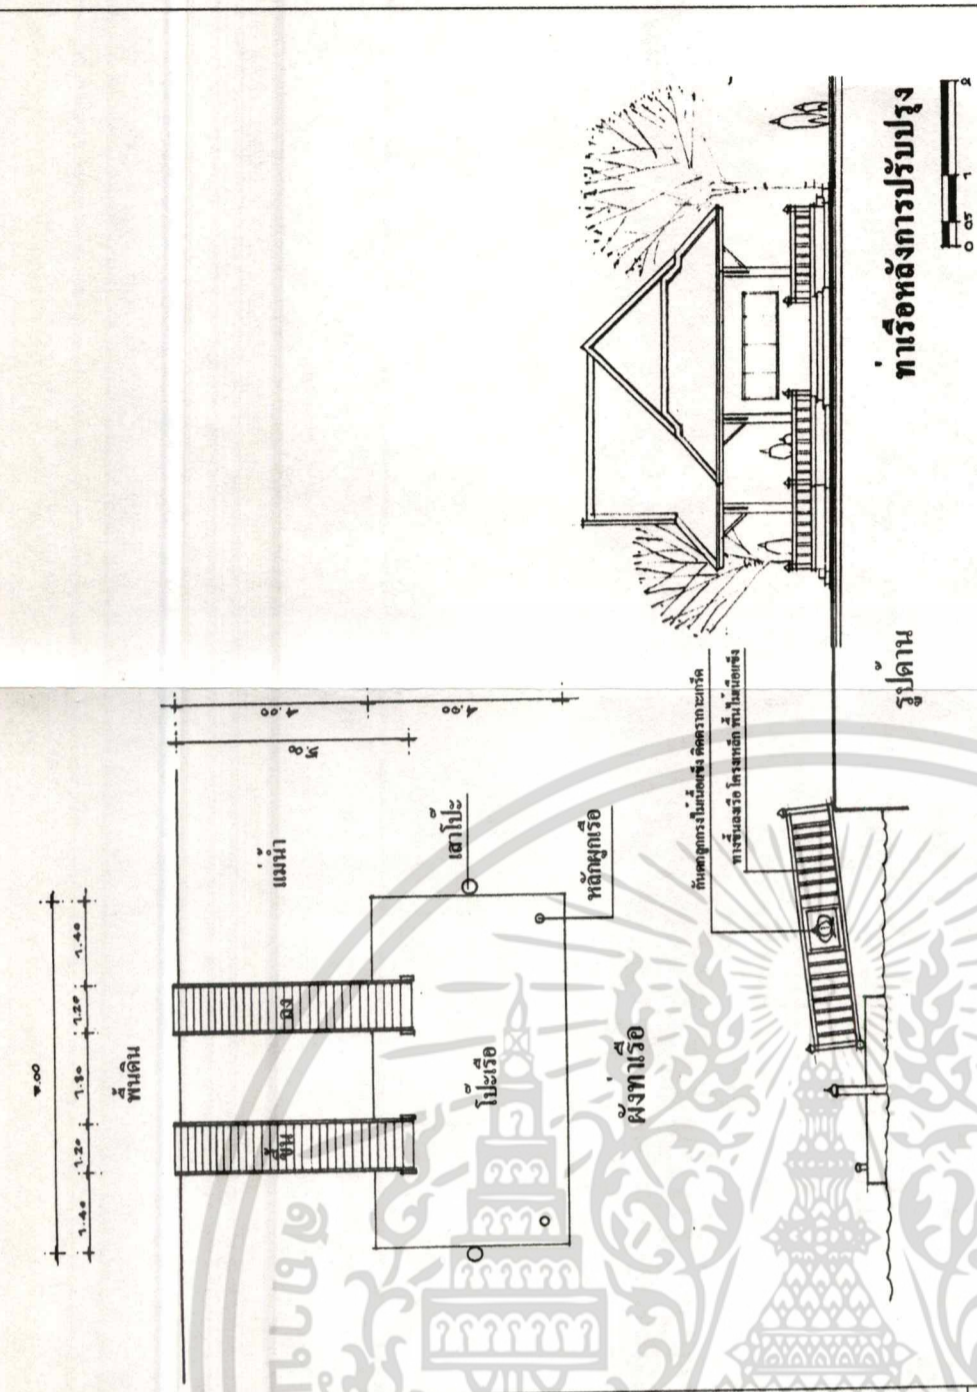
<p>ผังเกาะกรังแสดงตำแหน่งท่าเรือที่ปรับปรุง</p>

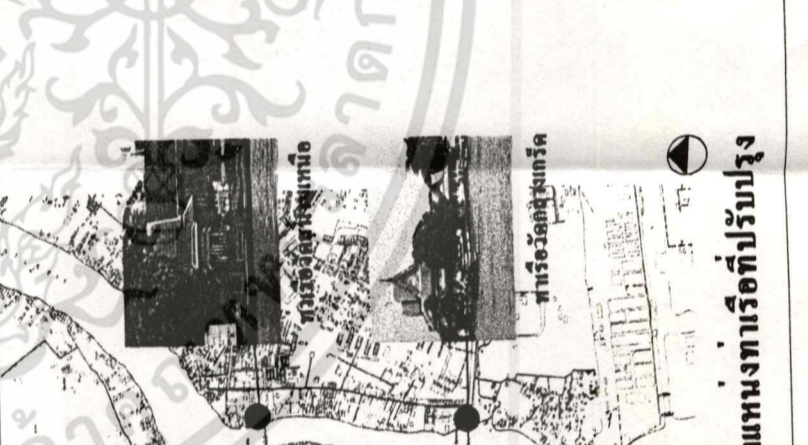
<p>1. ทำเรือวัดปรมย์ภิกษุ</p> <p>2. ทางขึ้นลงที่ท่าเรือเดี่ยวยาย</p> <p>ทางขึ้นลงเรือคับแคบ ไม่มีการจัดระเบียบการขึ้นลงเรือ สะพานเดินลงเรือไม่แข็งแรง ขาดรั้ว ไม่ปลอดภัย รูปแบบของราวกันตกไม่สอดคล้องกับสภาพของแหล่งท่องเที่ยว</p>	<p>แนวความคิดในการออกแบบ</p> <ul style="list-style-type: none"> - สร้างศาลาที่พักนักท่องเที่ยวก่อนลงเรือโดยสาร - จัดทางขึ้นลงเรือโดยสารให้เป็น 2 ทาง โดยแยกเป็นทางขึ้นและทางลง - ปรับปรุงสะพานทางขึ้นลงเรือให้มีความแข็งแรง และมีรูปแบบที่สอดคล้องกับสภาพของแหล่งท่องเที่ยว - เสนอให้มีคนควบคุมจำนวนของผู้โดยสาร ที่จะโดยสารเรือในแต่ละรอบ 	<p>แนวทางการปรับปรุง</p>

<p>ทำเรือหลังการปรับปรุง</p>

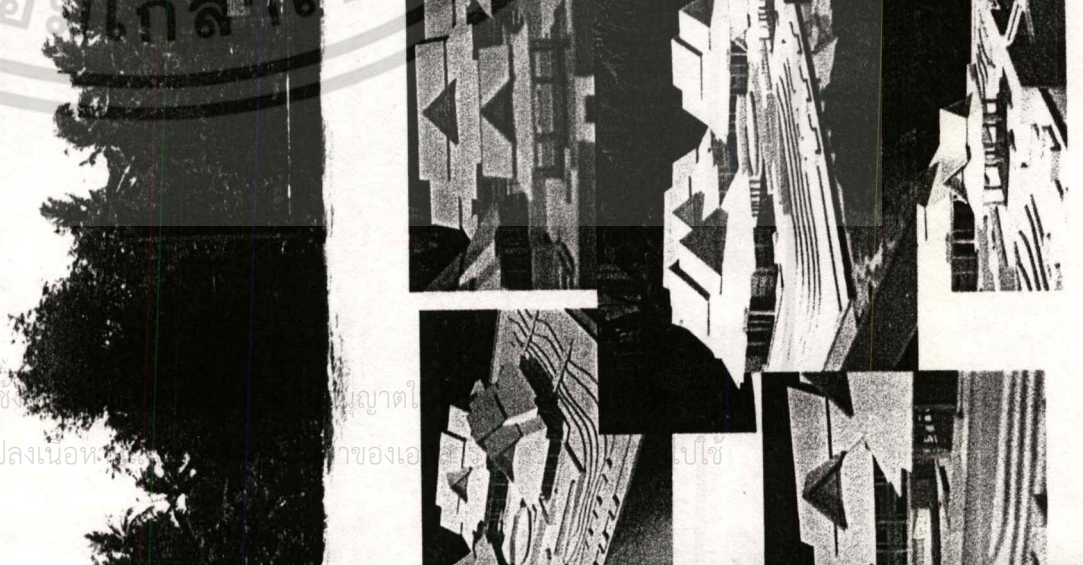
<p>1. ศูนย์บริการนักท่องเที่ยว</p>	<ul style="list-style-type: none"> - เสนออาคารใหม่ - อยู่หมู่ที่ 2 บริเวณท่าเรือป่าไผ่ - เนื่องจากจะมีนักท่องเที่ยวมาจอดรถ บริเวณที่จอดรถที่เสนอใหม่ใกล้วัดกลางเกร็ด

<p>มุมมอง SITE จากฝั่งทำวัดกลางเกร็ด</p>

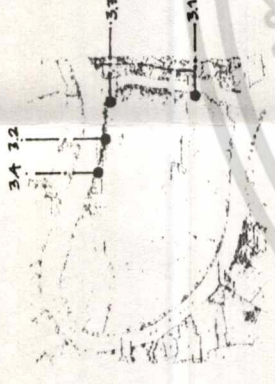
<ul style="list-style-type: none"> - เสนออาคารใหม่รูปแบบให้สอดคล้องกับสภาพแวดล้อม - แยกทางเข้าออกชายหญิง - ให้มีจำนวนห้องน้ำเพียงพอต่อการให้บริการนักท่องเที่ยว - คิดตั้งระบบบำบัดน้ำเสียโดยใช้ถังบำบัดน้ำเสียถังรูป

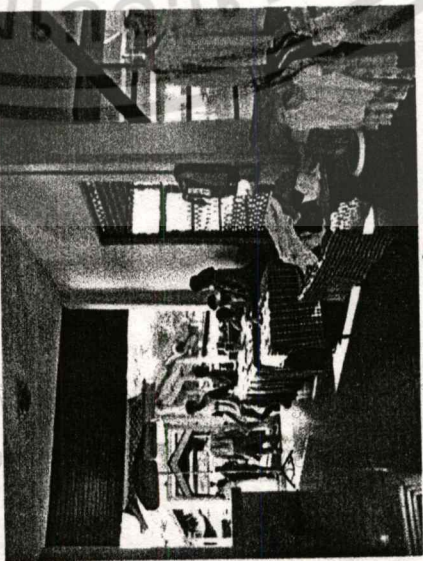
<p>1. ศาลาที่พักนักท่องเที่ยวบริเวณวัดประมัญจวิภาส ใช้ประโยชน์ ให้ผิดเพี้ยน</p>

<p>2. ศาลาที่พักนักท่องเที่ยวบริเวณสนามเหนือ เป็นอาคารที่สร้างขึ้นใหม่ อาคารถูกใช้งานผิดประเภท เช่นกัน โดยถูกนำไปใช้เป็นสถานที่ของพ่อค้า แม่ค้า</p>	<p>แนวความคิดในการออกแบบ</p> <ul style="list-style-type: none"> - ย้ายจุดจำหน่ายข้าวเรือ โดยसारออกไว้นอกอาคาร บริเวณด้านหลังอาคาร - ปรับปรุงบริเวณภายในศาลา ให้มีที่นั่งพักผ่อน - มีศูนย์ข้อมูลให้บริการข้อมูลข่าวสารแก่นักท่องเที่ยว 	<p>ผังศาลาที่พักนักท่องเที่ยวและที่ขายข้าวเรือ</p>

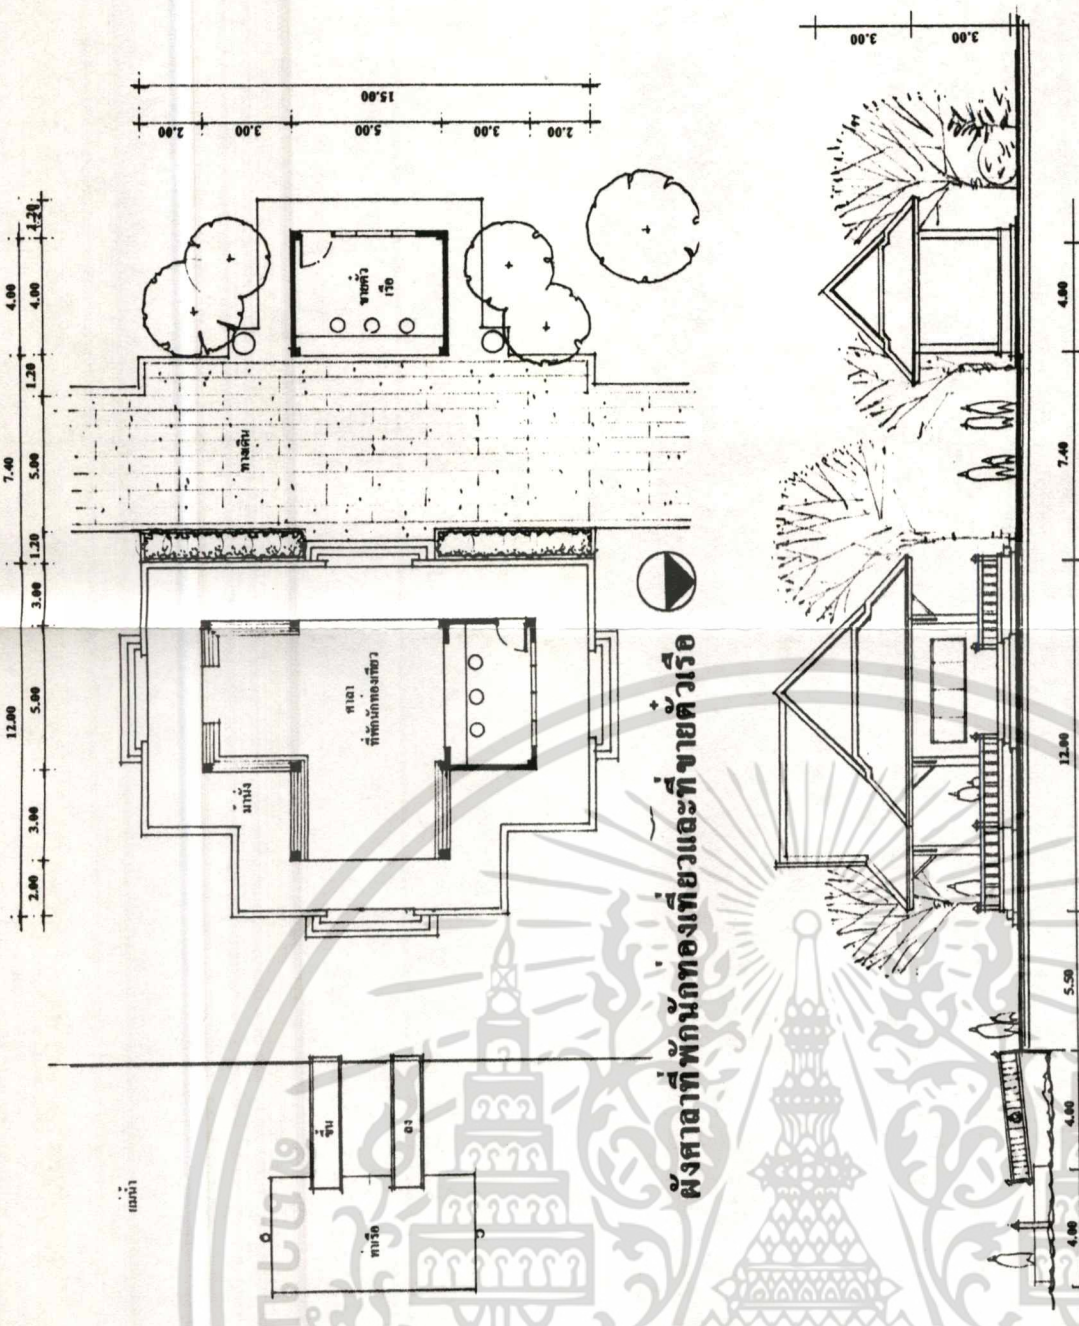
<p>รูปด้านศาลาที่พักนักท่องเที่ยวและที่ขายข้าวเรือ</p>

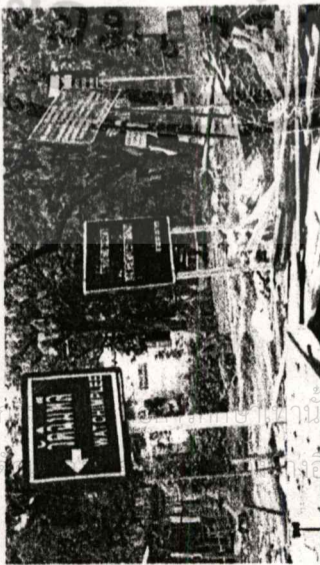
<p>จัดอยู่ในบริเวณสวนสาธารณะวัดบรมโยทิวาส การจัดที่นั่งไม่เหมาะสม มีจำนวนไม่เพียงพอต่อความต้องการ ร้านอาหารนำไปใช้เป็นโต๊ะทานอาหาร และมีรูปแบบที่ไม่สอดคล้องกับสภาพแวดล้อม</p>

<p>บางแห่งชำรุด มีรูปแบบที่หลากหลายไม่มีความเป็นเอกลักษณ์ของเมือง</p>	<p>แนวความคิดในการออกแบบ</p> <ul style="list-style-type: none"> - เสนอรูปแบบใหม่ให้สอดคล้องกับสภาพแวดล้อม มีความแข็งแรงทนทาน จัดให้มีจำนวนเพียงพอต่อความต้องการ - เสนอรูปแบบใหม่ให้มีความเป็นเอกลักษณ์ของเมือง - ใช้วัสดุที่หาได้ง่ายในพื้นที่ - การสื่อความหมายชัดเจนเข้าใจง่าย 	<p>แนวทางการปรับปรุง</p>

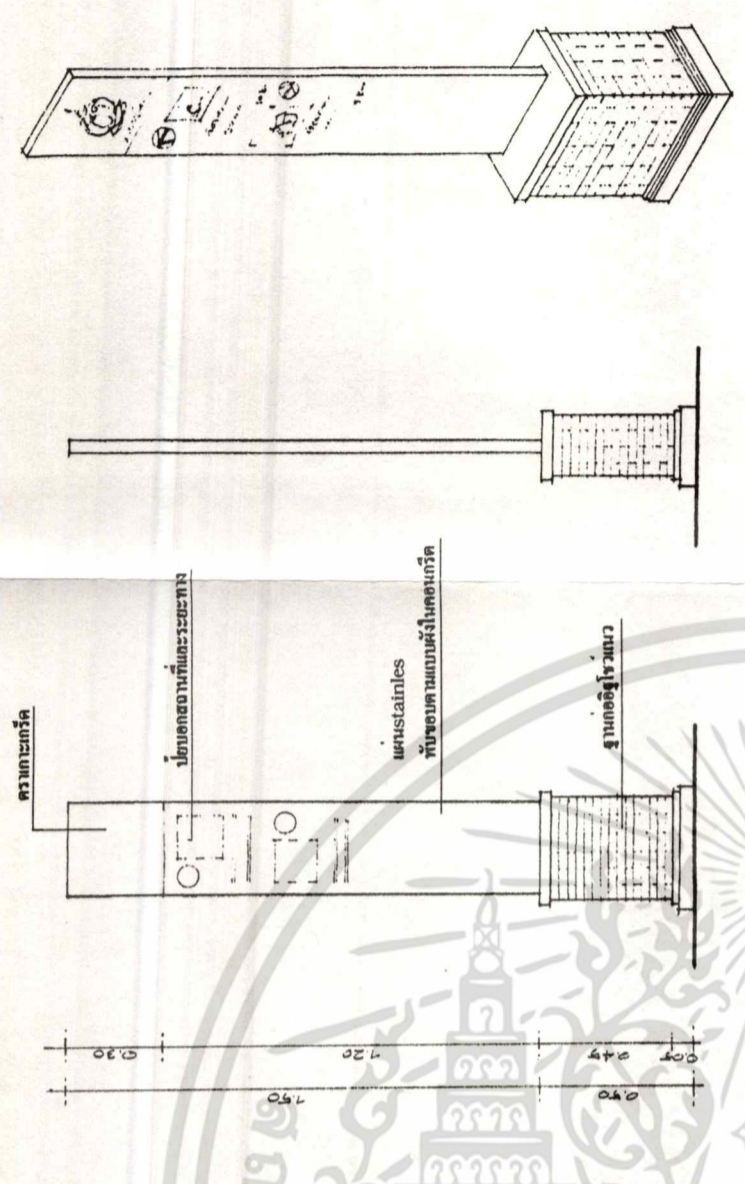
<p>ครุฑเกาะกริด ป้ายบอกสถานที่และระยะทาง แผ่น stainless ที่ขอบตามแบบสั่งในคอนกรีต ฐานอลูมิเนียมขาว</p>
<p>4. ป้ายบอกข้อมูลข่าวสาร</p>

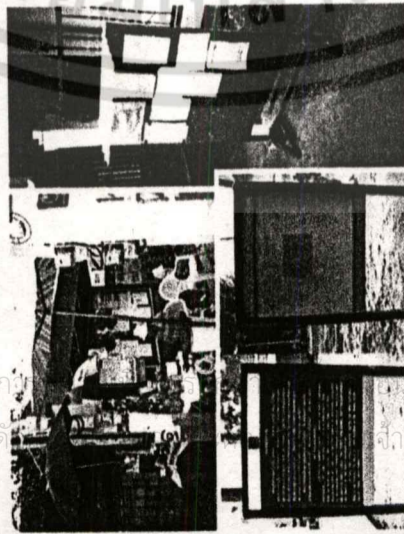
<p>จากการดูตรรกะ มีสภาพชำรุดทรุดโทรม มีรูปแบบที่หลากหลาย รูปแบบไม่มีความเป็นเอกลักษณ์ของเมือง</p>	<ul style="list-style-type: none"> - นำเสนอรูปแบบใหม่ให้มีความแข็งแรง และไม่ขัดแย้งกับสภาพแวดล้อม 	<p>ป้ายบอกสถานที่และระยะทาง</p>

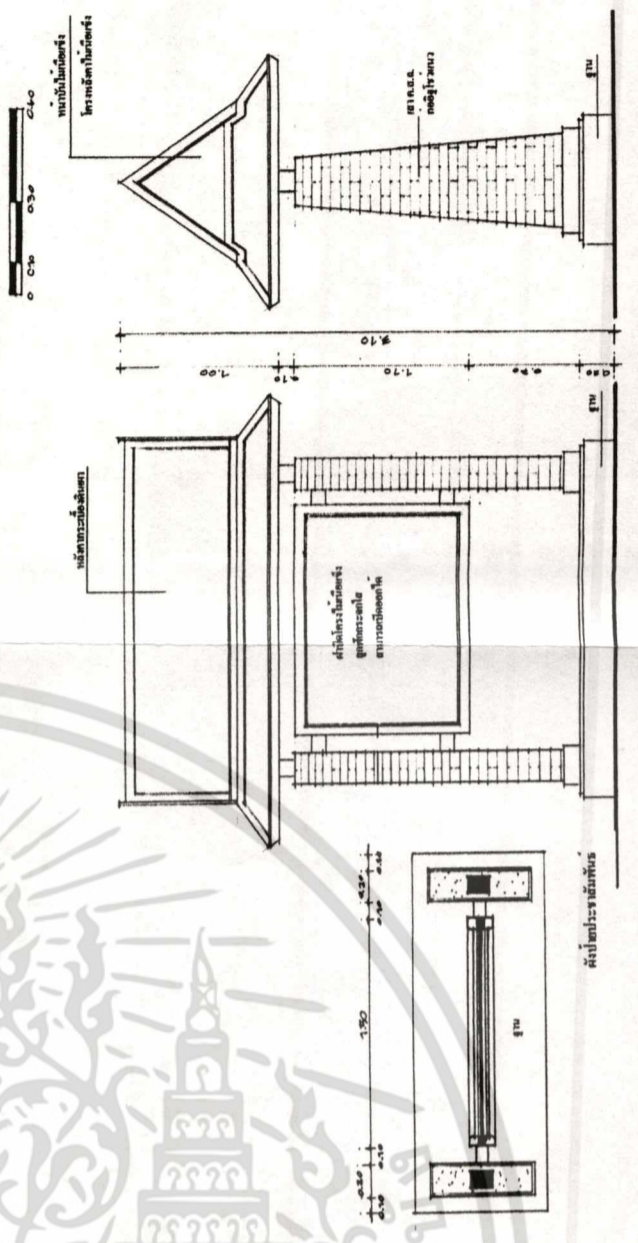
<p>หน้าทำไม้เนื้อดี โครงเหล็กทำไม้เนื้อดี แผ่น stainless ที่ขอบตามแบบสั่งในคอนกรีต ฐานอลูมิเนียมขาว สีป้ายประชาสัมพันธ์ รูปด้านหน้า รูปด้านขวา รูปด้านหลัง</p>
