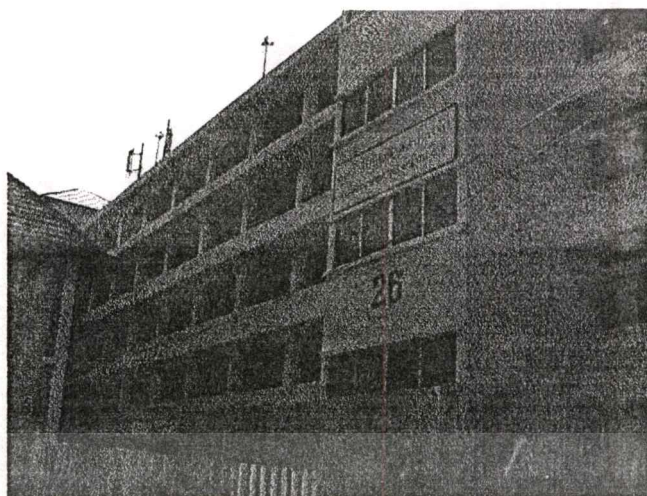
**ภาพที่ 4.110** แสดงมุมมองด้านหน้าซึ่งเป็นทางเข้าของอาคารเรียนสถาปัตยกรรมมีการก่อสร้างอาคารด้านหน้าบดบังทัศนียภาพ และมุมมองทำให้อาคารไม่โดดเด่นเท่าที่ควร

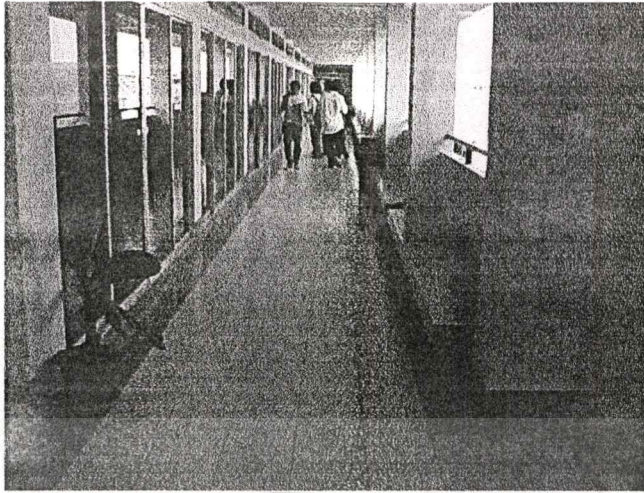
ภาพที่ 4.125 แสดงบริเวณโถงทางเดินด้านหน้าห้องเรียนภายในอาคารสถาปัตยกรรม มีที่นั่ง  
สำหรับนักศึกษา มีการจัดไม้กระถางเพื่อความสวยงาม ประตูเป็นบานเลื่อน  
อะลูมิเนียม และ แสดงช่องว่างระหว่างเสาเพื่อให้แสงสว่างเข้ามาภายในอาคาร

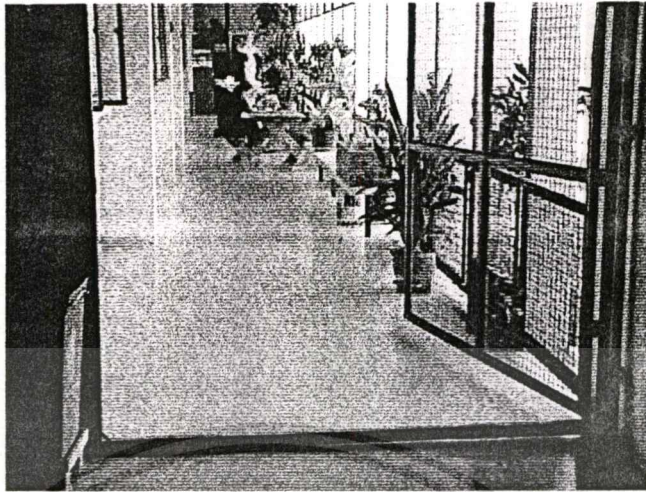
ภาพที่ 5.14 วัสดุพื้นผิวสำหรับโถงพักคอยและพื้นระเบียงหน้าห้องเรียนของอาคารเรียนควรทำ  
หินขัด
