**การควบคุมคุณภาพผลิตภัณฑ์ชุดชั้นในสตรี
ของบริษัทเอสบอดีแวร์ จำกัด**

**The Lingerie Product Quality Control
of S Body Wear Co., Ltd.**

ปัญหาพิเศษนี้เป็นส่วนหนึ่งของการศึกษาตามหลักสูตรวิทยาศาสตรบัณฑิต

สาขาวิชาสถิติประยุกต์

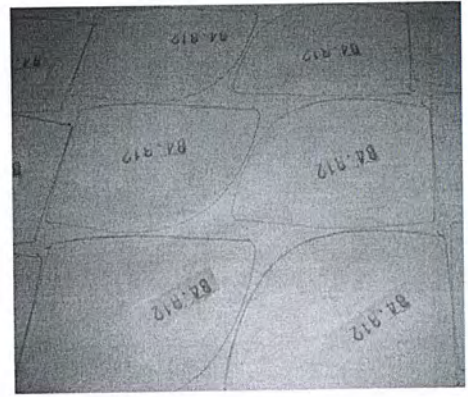
รูปที่ 3.1 การวาดแบบ

แพทเทิร์น ผ้าลูกไม้ ผ้าและฟองน้ำ

กระดาษร่างแบบ ผ้าลูกไม้ ผ้าและฟองน้ำ

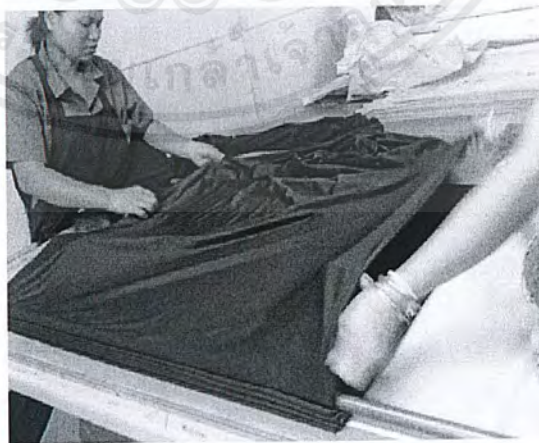
รูปที่ 3.2 การปูผ้า

นำม้วนผ้ามาปูให้มีขนาดเท่ากับแบบร่างที่เตรียมไว้ จากนั้นทาบผ้าซ้อนกันให้ได้จำนวนชั้นที่ต้องการ โดยใช้ท่อนเหล็กเป็นตัวยึดทั้ง 2 ด้าน เพื่อให้ผ้ามีขนาดเท่ากับชั้นแรก โดยแต่ละชั้นต้องปูให้เรียบทุกชั้น ดังรูปที่ 3.2

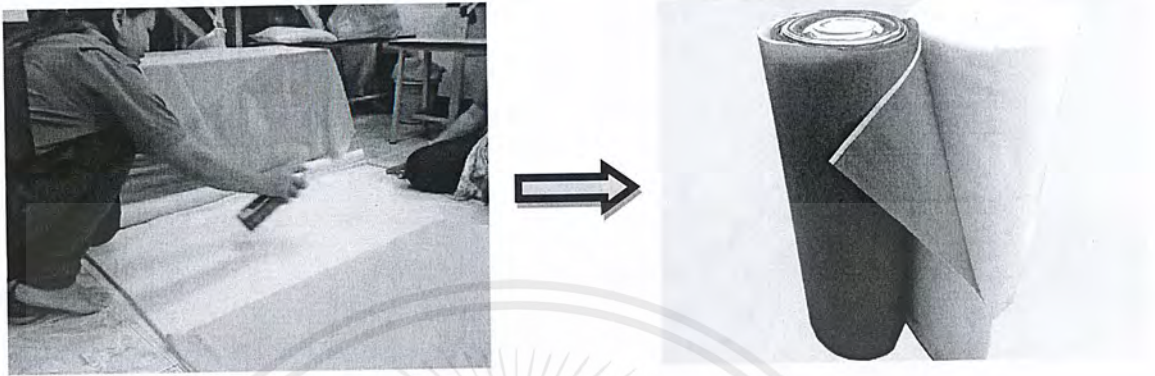
รูปที่ 3.3 การฉาบฟองน้ำ

ในการปูฟองน้ำ ต้องทำการฉาบฟองน้ำก่อน โดยใช้สเปรย์กาวฉีดลงบนฟองน้ำ จากนั้นนำผ้าแคนารินมาวางลงบนฟองน้ำ แล้วฉาบให้เรียบติดกับฟองน้ำ ดังรูปที่ 3.3

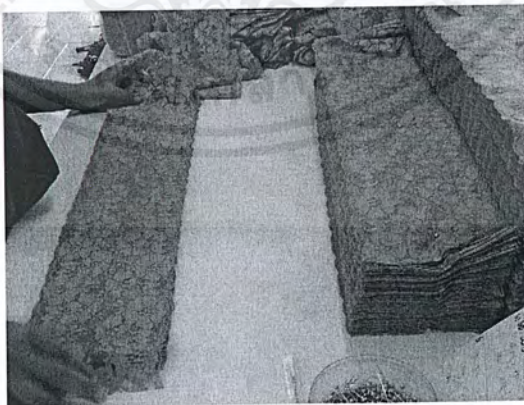
รูปที่ 3.4 การปูผ้าลูกไม้

นำผ้าลูกไม้มาปูให้มีขนาดเท่ากับแบบร่างที่เตรียมไว้ จากนั้นทาบผ้าลูกไม้ซ้อนกันให้ได้จำนวนชั้นที่ต้องการ แล้วยึดผ้าด้วยเข็มหมุดทั้งสองด้าน ดังรูปที่ 3.4

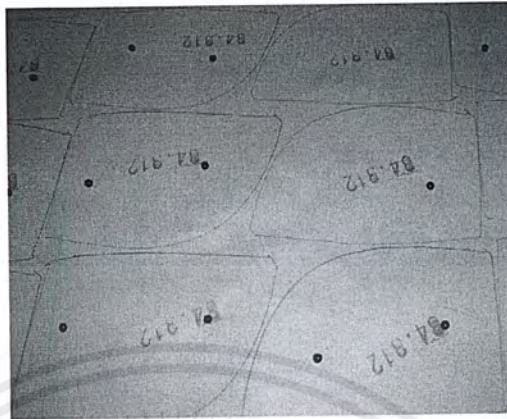
รูปที่ 3.5 การยึดผ้า ฟองน้ำและผ้าลูกไม้ด้วยเข็มหมุด

เมื่อปูผ้า ฟองน้ำ และผ้าลูกไม้แล้ว จะนำแบบร่างที่เตรียมไว้ มาวางบนผ้า ฟองน้ำ และผ้าลูกไม้ โดยใช้เข็มหมุดยึดแบบร่างกับผ้า ฟองน้ำ และผ้าลูกไม้ ดังรูปที่ 3.5

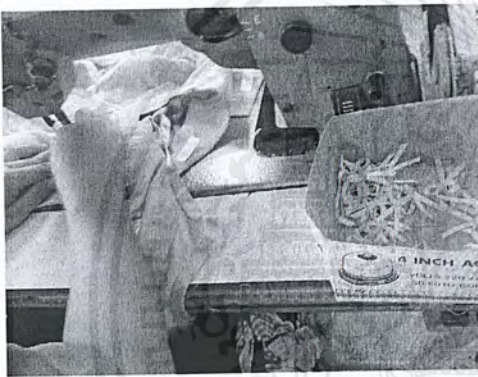
รูปที่ 3.20 การติดโบว์

จากขั้นตอนการติดสายและตะขอ จะได้ชุดชั้นในตามแบบที่ต้องการ จากนั้นนำมาเย็บติดโบว์และติดป้ายที่แสดงยี่ห้อ ราคา และขนาด ดังรูปที่ 3.20 และ รูปที่ 3.21

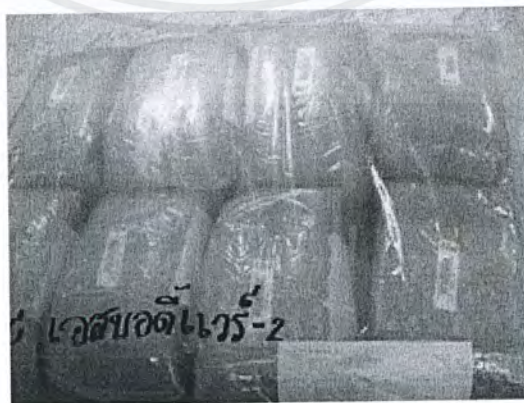
รูปที่ 3.22 การบรรจุหีบห่อ

จากขั้นตอนการติดโบว์และป้าย ทำการตรวจสอบชุดชั้นในที่เสร็จสมบูรณ์แล้ว จากนั้นนับจำนวนชุดชั้นในตามใบสั่งของลูกค้า แล้วทำการบรรจุหีบห่อ ดังรูปที่ 3.22

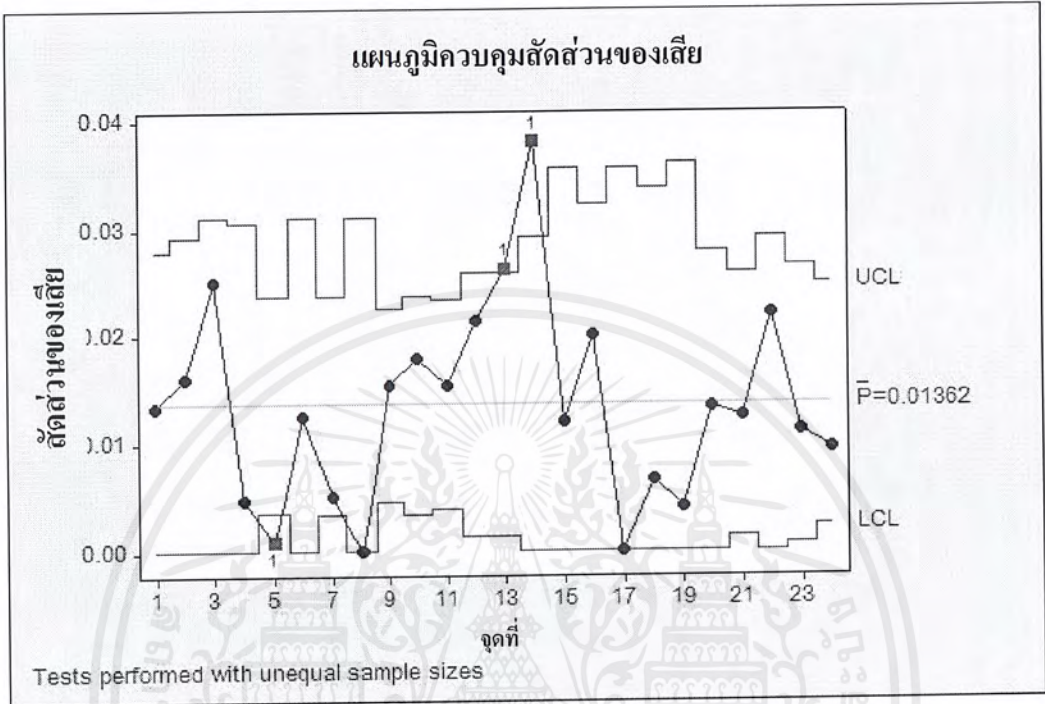
รูปที่ 4.1 แผนภูมิควบคุมสัดส่วนของเสียของผ้าตัวกลม ขนาด 32 ในเดือนตุลาคม พ.ศ. 2552

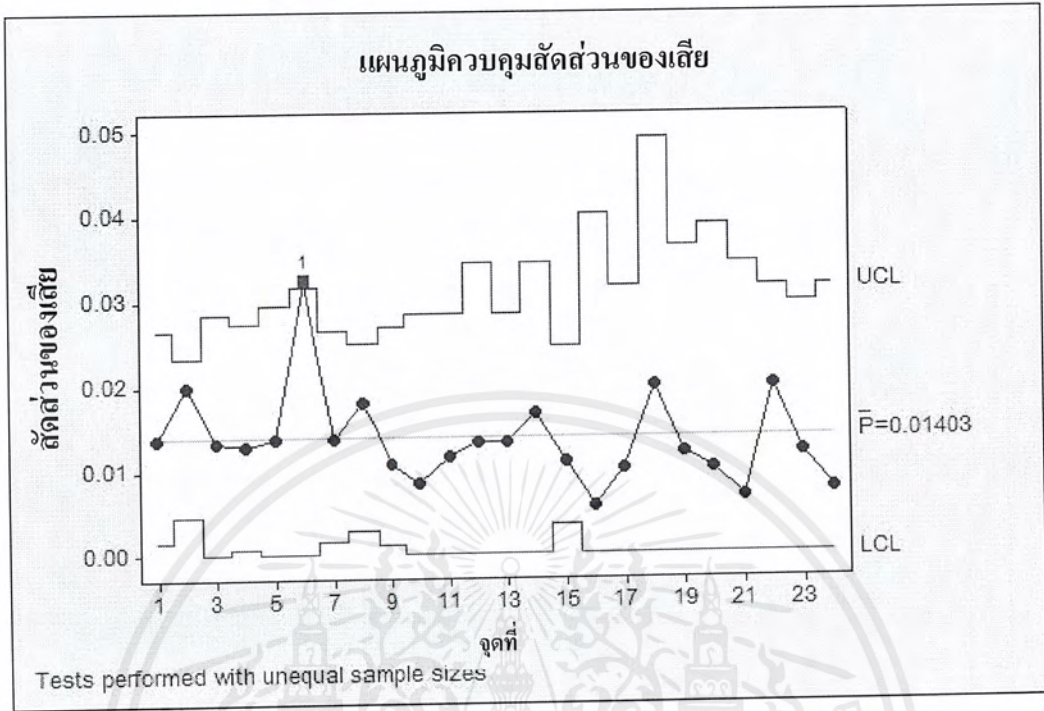
4.1.1.2 ผลการวิเคราะห์ข้อมูลแผนภูมิควบคุมสัดส่วนของเสียของผ้าตัวกลม ขนาด 32
ในเดือนพฤศจิกายน พ.ศ. 2552

รูปที่ 4.2 แผนภูมิควบคุมสัดส่วนของเสียของผ้าตัวกลม ขนาด 32 ในเดือนพฤศจิกายน พ.ศ. 2552

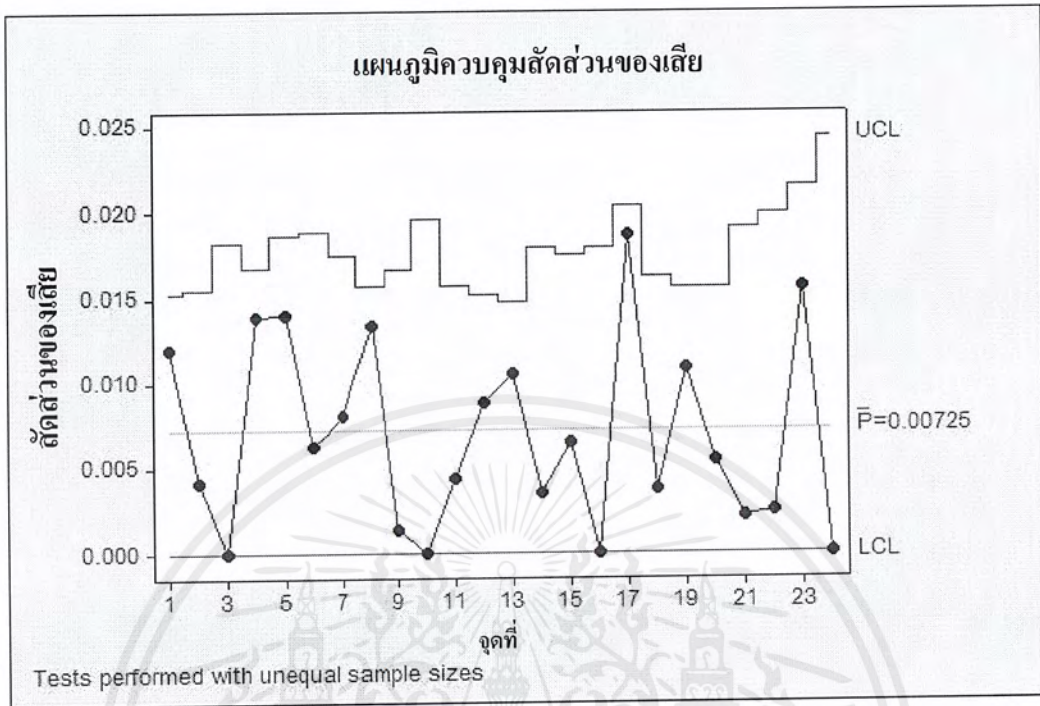
4.1.1.3 ผลการวิเคราะห์ข้อมูลแผนภูมิควบคุมสัดส่วนของเสียของผ้าตัวกลม ขนาด 32
ในเดือนธันวาคม พ.ศ.2552

รูปที่ 4.3 แผนภูมิควบคุมสัดส่วนของเสียของผ้าตัวกลม ขนาด 32 ในเดือนธันวาคม พ.ศ. 2552

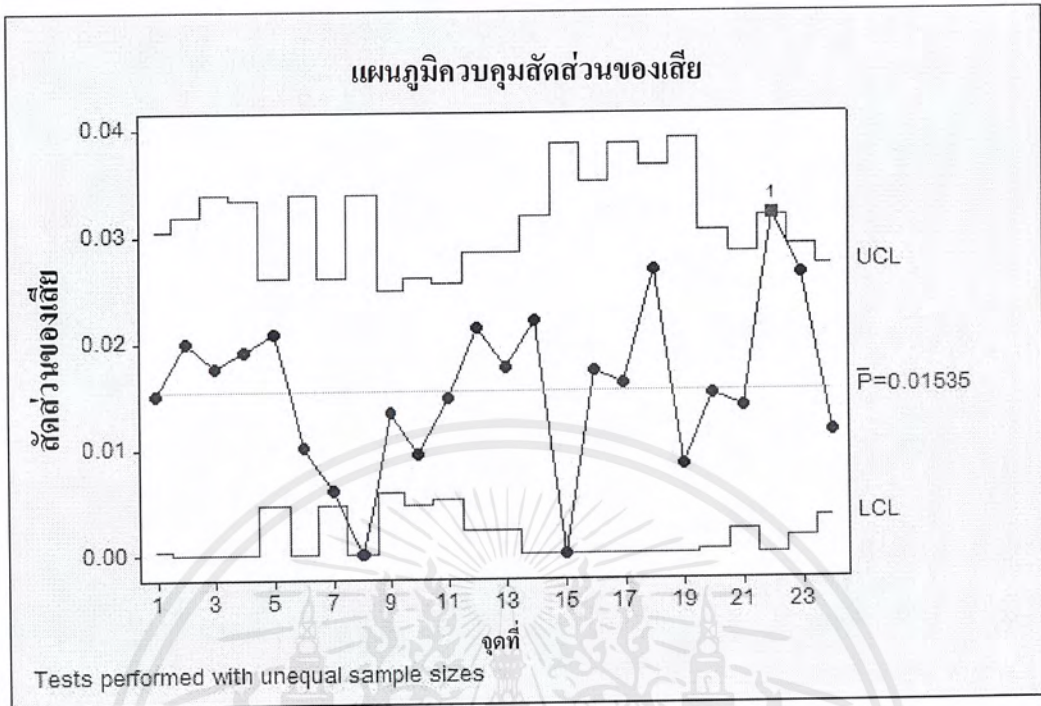
4.1.1.4 ผลการวิเคราะห์ข้อมูลแผนภูมิควบคุมสัดส่วนของเสียของผ้าตัวยาว ขนาด 32
ในเดือนตุลาคม พ.ศ.2552

รูปที่ 4.4 แผนภูมิควบคุมสัดส่วนของเสียของผ้าตัวยาว ขนาด 32 ในเดือนตุลาคม พ.ศ. 2552
