การศึกษาการกัดเซาะชายฝั่งหาดเจ้าหลาว จังหวัดจันทบุรี

Study on Coastal Erosion at Chaolao beach, Chanthaburi

ปริญญานิพนธ์นี้เป็นส่วนหนึ่งของการศึกษาตามหลักสูตรปริญญาวิศวกรรมศาสตรบัณฑิต

สาขาวิศวกรรมโยธา คณะวิศวกรรมศาสตร์

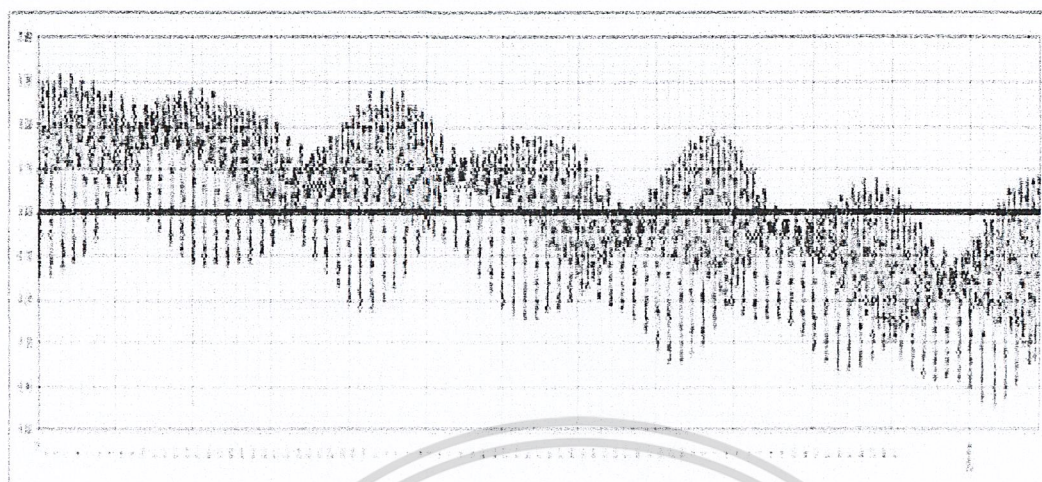
รูปที่ 2-3 ระดับน้ำขึ้นลง ณ สถานีตรวจระดับน้ำสงขลา เดือนมกราคมถึงเดือนมีนาคม พ.ศ. 2553

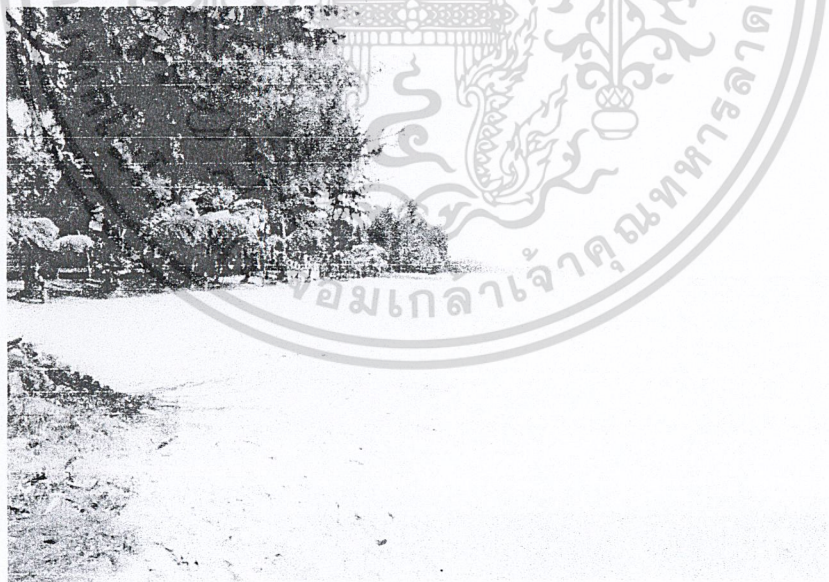
รูปที่ 4-8 รูปภาพแสดงสภาพขาดหายในปัจจุบัน

สภาพขาดหายบริเวณที่ไม่มีแนวเขื่อนกั้น ซึ่งจะสังเกตได้ว่าแนวขาดจะลึกเข้าไปข้างในมากกว่าบริเวณมีแนวเขื่อน

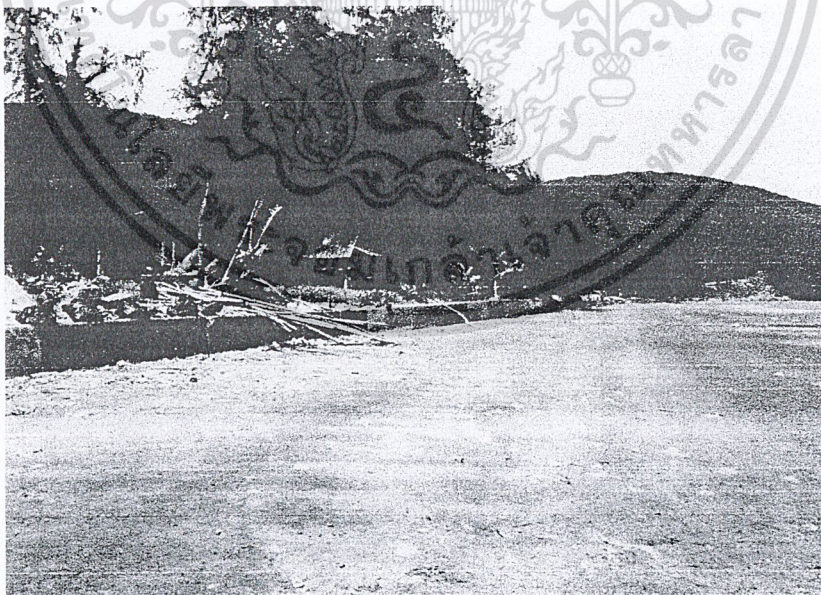
รูปที่ 4-12 รูปภาพแสดงสภาพขาดหายในปัจจุบัน

ภาพนี้เป็นช่วงบริเวณน้ำลงของหาดเจ้าหลาว ซึ่งลักษณะตะกอนทรายจะมีสีเข้มและเป็นโคลน

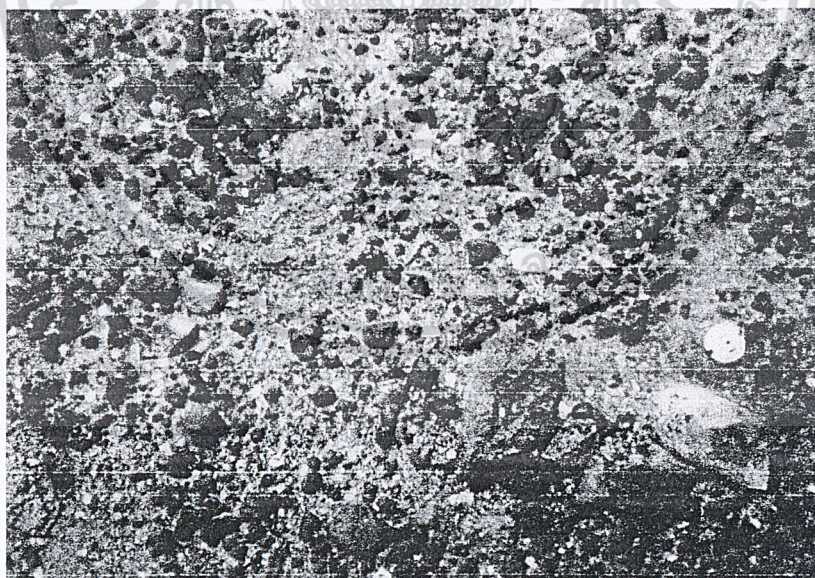
รูปที่ 4 -14 รูปภาพแสดงลักษณะตะกอนบริเวณหาดเจ้าหลาว

ลักษณะตะกอนของหาดเจ้าหลาวที่ใกล้บริเวณเชิงเขา จะพบว่ามีกรวดขนาดใหญ่ปะปนอยู่กับ

ทราย

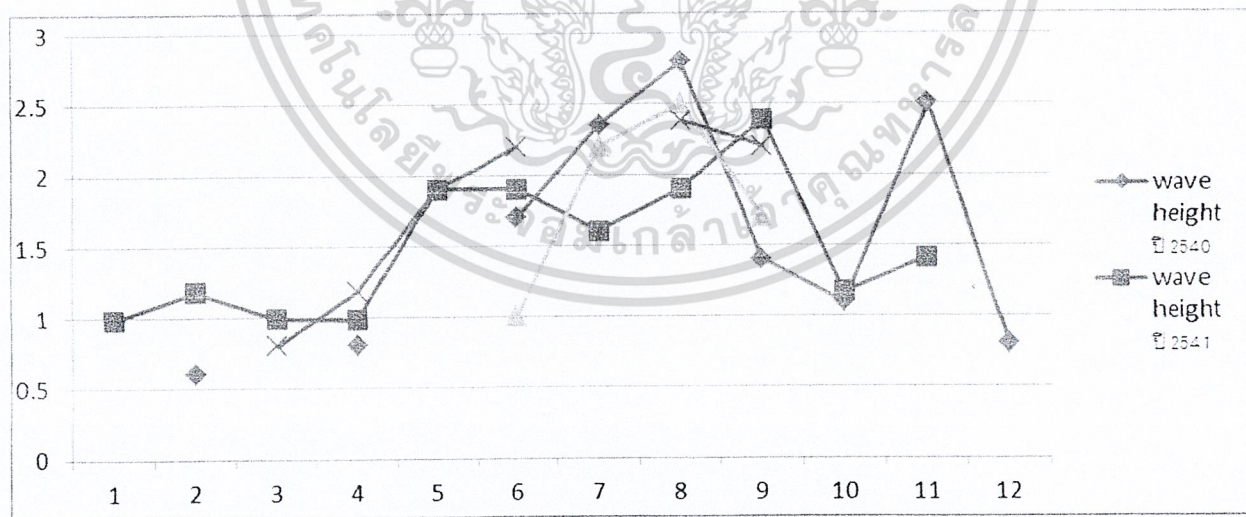
รูปที่ 4-17 ข้อมูล Wave height ตั้งแต่ปี 2540 – 2543

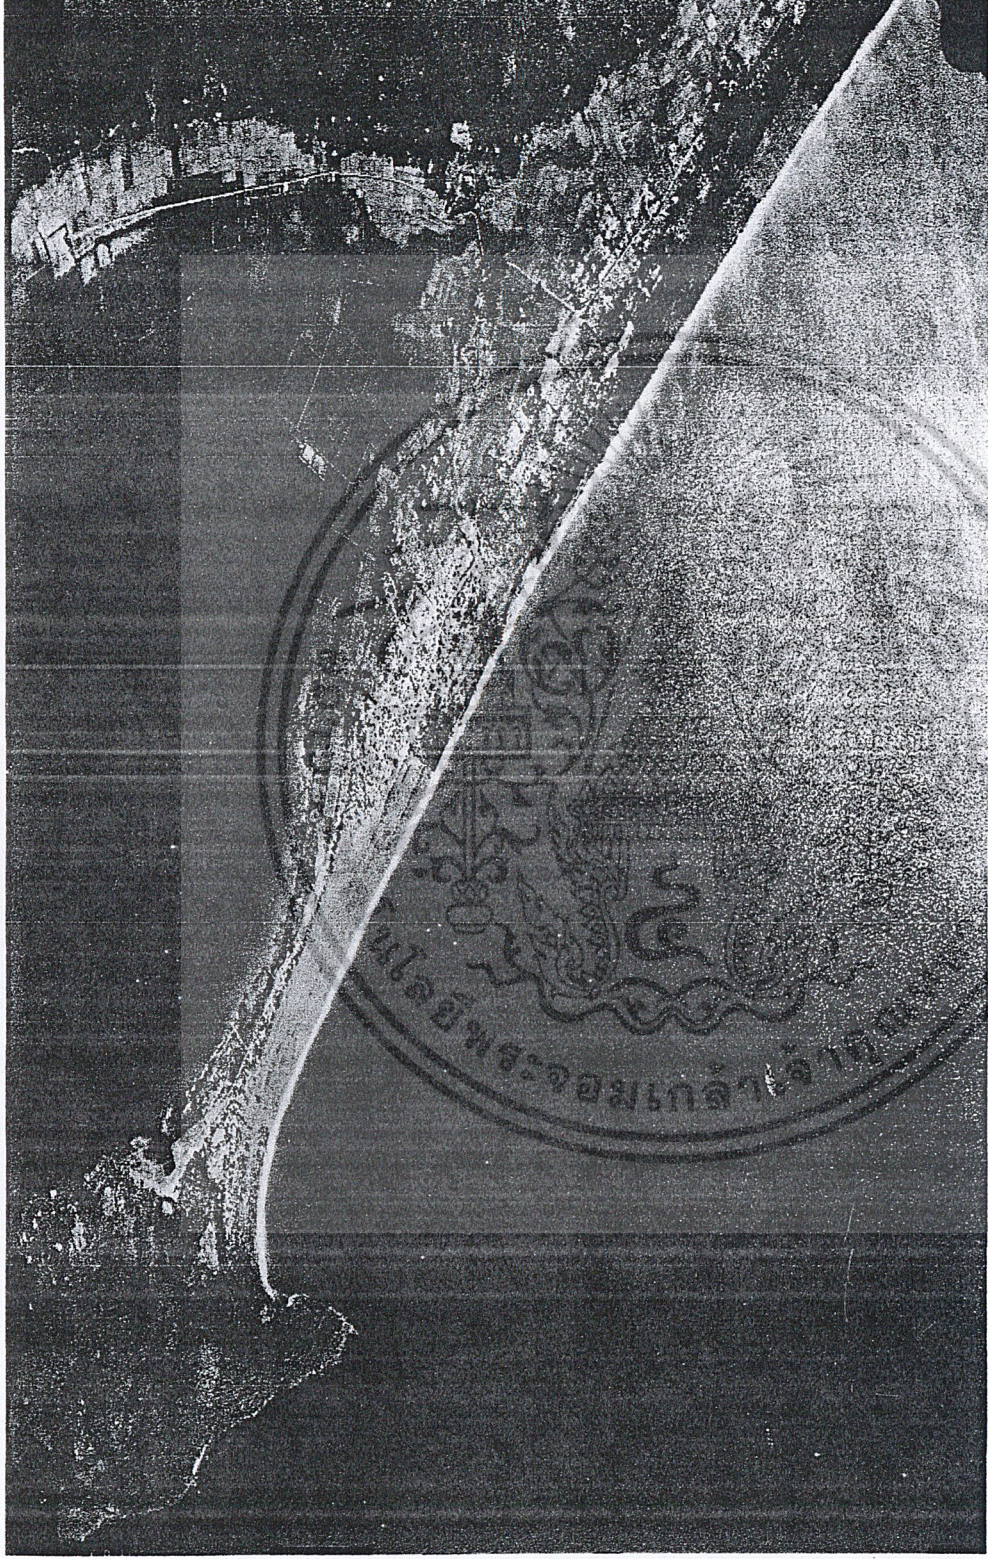
รูปที่ ค - 1 รูปแสดงภาพแสดกนจากฟิล์มภาพถ่ายทางอากาศปี พ.ศ. 2518 ที่ยังไม่ได้รับการปรับแก้ทางเรขาคณิตและพิกัดให้ความถูกต้อง

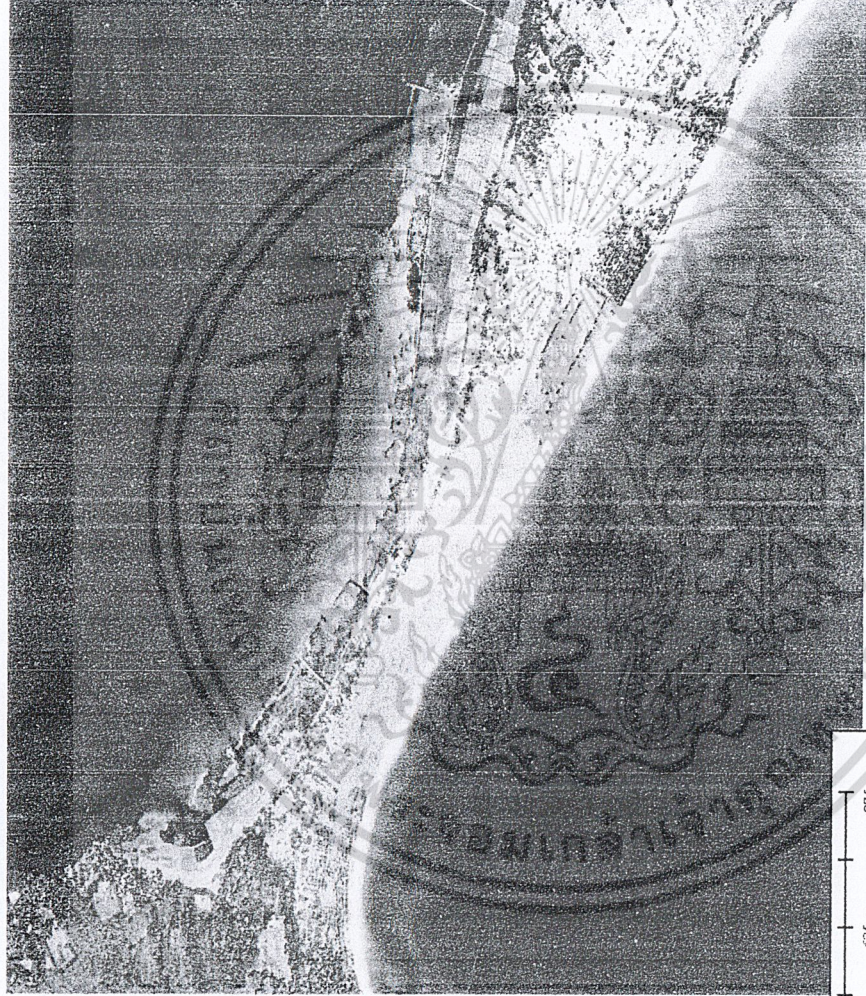
รูปที่ ค - 4 รูปแสดงภาพถ่ายทางอากาศปี พ.ศ. 2518 ที่ได้รับการปรับแก้ทางเรขาคณิตและพิกัดแล้วนำมาเข้าสู่โปรแกรม Global Mapper
