## ปัญหาพิเศษ

ลักษณะการแจกกระจายของทรายที่รั่วไหลจากถุงแผ่นใยสังเคราะห์  
บรรจุทรายป้องกันทรายฝั่งทะเล บ้านคลองด่าน  
จังหวัดสมุทรปราการ

Characteristic and Distribution of Leaked Sand from Sand Tube  
Used to Protection Coastal Erosion in Ban Khlong Dan  
Samut Prakan Province

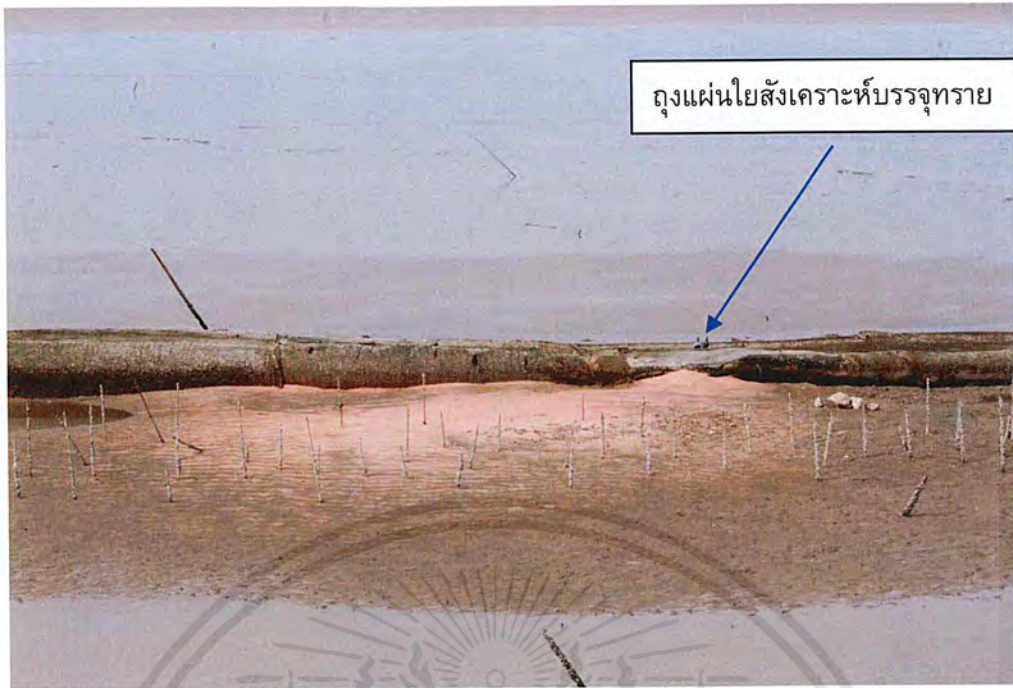
ภาพที่ 1 ลักษณะการแตกและรั่วไหลของทรายจากไส้กรอกทรายพื้นที่บ้านคลองด่าน

ทำให้เกิดการฉีกขาดของถุงทรายจำนวน 6 ถุง ดังแสดงในภาพที่ 2.2-1 ทรายจำนวนมากที่บรรจุอยู่  
เกิดการรั่วไหลออกมา และถูกพัดเข้ามาบริเวณชายฝั่งที่มีการเพาะเลี้ยงสัตว์น้ำ ทั้งหอยแครง  
หอยแมลงภู่ และบ่อเลี้ยงกุ้ง บ่อปลาของพื้นที่คลองด่าน ส่งผลกระทบต่อระบบนิเวศของพื้นที่ชายฝั่ง  
ทะเลบริเวณนี้อย่างมาก

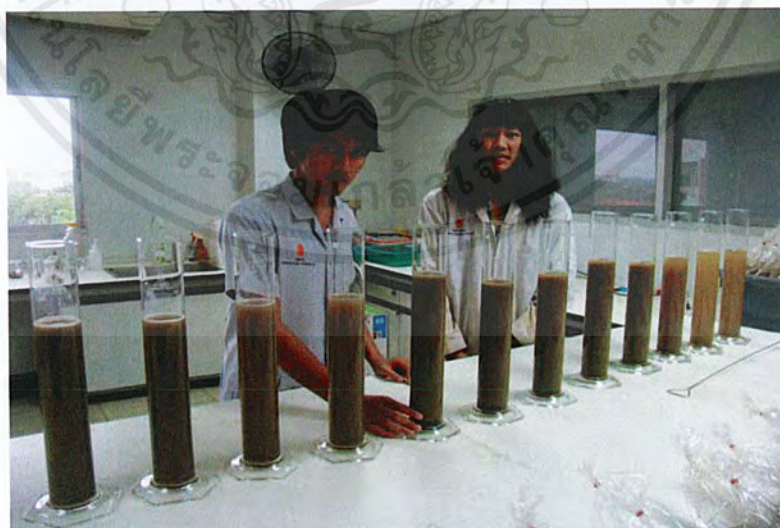
ภาพที่ 3 การหาขนาดอนุภาคดินโดยวิธีการตกจมของอนุภาคในของเหลว

จำนวนตัวอย่างบริเวณถุงแผ่นโয়สังเคราะห์บรรจุทรายมีทั้งหมด 80 ตัวอย่าง นำตัวอย่าง ดินมาวิเคราะห์การแจกกระจายขนาดอนุภาค (particle size distribution) ตามวิธีมาตรฐานการ วิเคราะห์ขนาดอนุภาคดิน โดยการตกจมของอนุภาคในของเหลว (hydrometer method) ผลที่ได้จาก การวิเคราะห์นำมาแจกแจงประเภท ขนาด ปริมาณของอนุภาค และเนื้อดินตามข้อกำหนดของ กระทรวงเกษตรสหรัฐอเมริกา (Soil Survey Staff, 2004) แล้วเขียนกราฟแสดงการแจกกระจายขนาด อนุภาค และจัดทำแผนที่แสดงการแจกกระจายของอนุภาคต่างๆ ในระบบสารสนเทศภูมิศาสตร์ (Geographic Information System; GIS) ประเมินรูปแบบ ลักษณะการแจกกระจาย ขนาด ปริมาณ และทิศทางการเคลื่อนตัวของตะกอนทรายที่รั่วไหลออกมาจากถุงแผ่นโয়สังเคราะห์บรรจุทราย นำ ข้อมูลไปวิเคราะห์ร่วมกับการศึกษาผลกระทบสิ่งแวดล้อมของพื้นที่ศึกษา

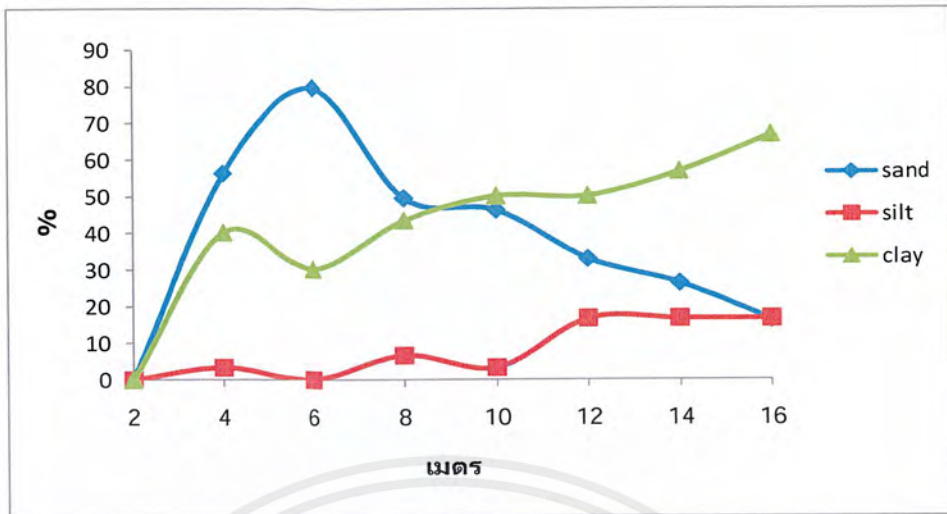
รูปที่ 2 จุดเก็บตัวอย่างแถวที่ 1 ดินล่าง

แนวเก็บตัวอย่างตะกอนที่ 1 ในดินล่าง (15-30 เซนติเมตร) แสดงในรูปที่ 2 พบว่ามีปริมาณทรายสูงสุด ร้อยละ 79.73 พบที่ระยะ 6.00 เมตรจากแนวได้กรอกทราย และปริมาณทรายต่ำสุดร้อยละ 0.00 พบที่ระยะ 2.00 เมตรจากแนวได้กรอกทราย

ปริมาณทรายแป้งสูงสุดร้อยละ 16.67 พบที่ระยะ 12.00, 14.00 และ 16.00 เมตรจากแนวได้กรอกทราย และปริมาณทรายแป้งต่ำสุดร้อยละ 0.00 พบที่ระยะ 2.00 และ 6.00 เมตรจากแนวได้กรอกทราย

ปริมาณดินเหนียวสูงสุดร้อยละ 66.93 พบที่ระยะ 16.00 เมตรจากแนวได้กรอกทราย และปริมาณดินเหนียวต่ำสุดร้อยละ 0.00 พบที่ระยะ 2.00 เมตรจากแนวได้กรอกทราย

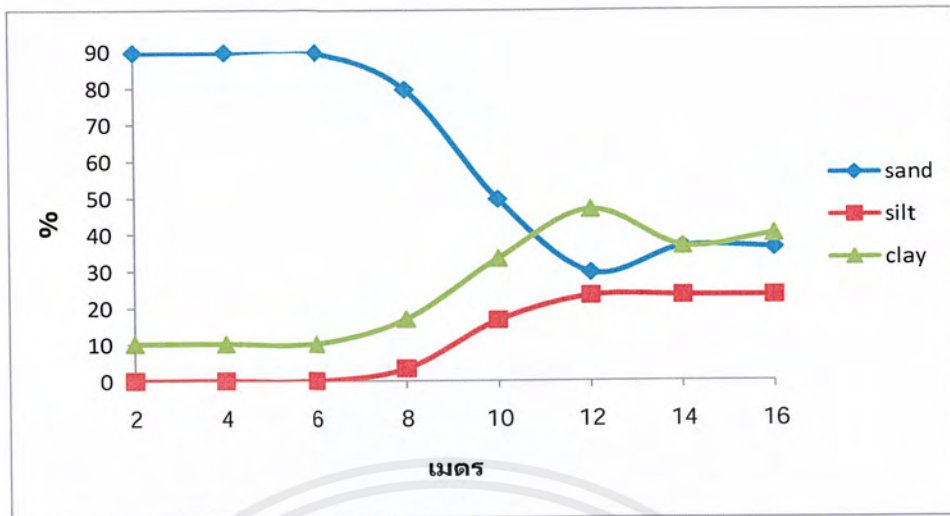
รูปที่ 5 จุดเก็บตัวอย่างแถวที่ 3 ดินบน

แนวเก็บตัวอย่างตะกอนที่ 3 ในดินบน (0-15 เซนติเมตร) แสดงในรูปที่ 5 พบว่ามีปริมาณทรายสูงสุด ร้อยละ 89.74 พบที่ระยะ 2.00 เมตรจากแนวได้กรอกทราย และปริมาณทรายต่ำสุดร้อยละ 29.73 พบที่ระยะ 12.00 เมตรจากแนวได้กรอกทราย

ปริมาณทรายแป้งสูงสุดร้อยละ 23.33 พบที่ระยะ 12.00, 14.00 และ 16.00 เมตรจากแนวได้กรอกทราย และปริมาณทรายแป้งต่ำสุดร้อยละ 0.00 พบที่ระยะ 2.00, 4.00 และ 6.00 เมตรจากแนวได้กรอกทราย

ปริมาณดินเหนียวสูงสุดร้อยละ 46.93 พบที่ระยะ 12.00 เมตรจากแนวได้กรอกทราย และปริมาณดินเหนียวต่ำสุดร้อยละ 10.26 พบที่ระยะ 2.00 เมตรจากแนวได้กรอกทราย

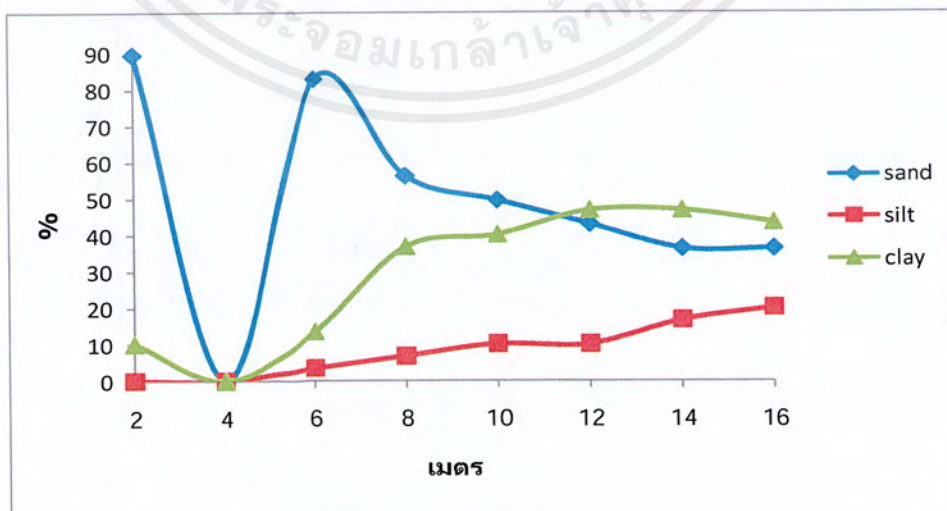
รูปที่ 6 จุดเก็บตัวอย่างแถวที่ 3 ดินล่าง

แนวเก็บตัวอย่างตะกอนที่ 3 ในดินล่าง (15-30 เซนติเมตร) แสดงในรูปที่ 6 พบว่ามีปริมาณทรายสูงสุด ร้อยละ 89.73 พบที่ระยะ 2.00 เมตรจากแนวไส้กรอกทราย และปริมาณทรายต่ำสุดร้อยละ 0.00 พบที่ระยะ 4.00 เมตรจากแนวไส้กรอกทราย

ปริมาณทรายแบ่งสูงสุดร้อยละ 20.00 พบที่ระยะ 16.00 เมตรจากแนวไส้กรอกทราย และปริมาณทรายแบ่งต่ำสุดร้อยละ 0.00 พบที่ระยะ 2.00 และ 4.00 เมตรจากแนวไส้กรอกทราย

ปริมาณดินเหนียวสูงสุดร้อยละ 46.93 พบที่ระยะ 12.00 และ 14.00 เมตรจากแนวไส้กรอกทราย และปริมาณดินเหนียวต่ำสุดร้อยละ 0.00 พบที่ระยะ 4.00 เมตรจากแนวไส้กรอกทราย

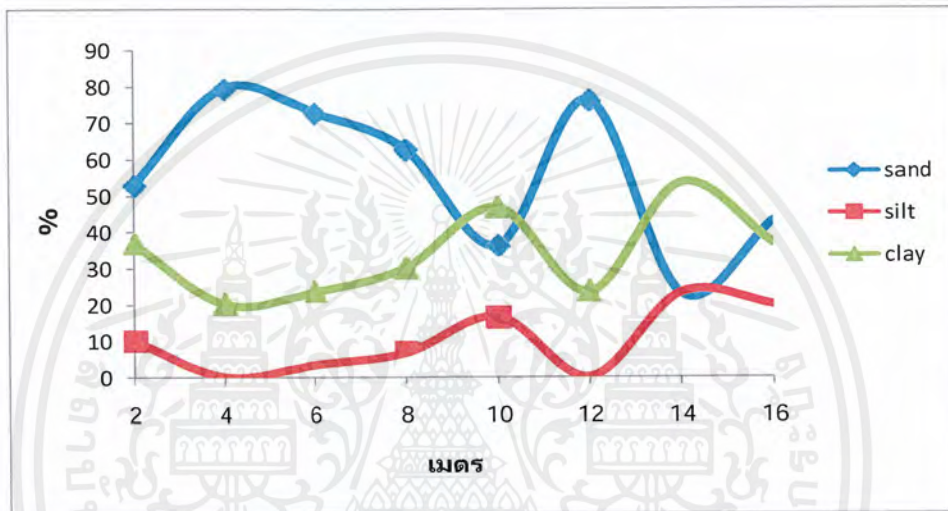
รูปที่ 10 จุดเก็บตัวอย่างที่แถวที่ 5 ดินล่าง

แนวเก็บตัวอย่างตะกอนที่ 5 ในดินล่าง (15-30 เซนติเมตร) แสดงในรูปที่ 10 พบว่ามี ปริมาณทรายสูงสุด ร้อยละ 79.73 พบที่ระยะ 4.00 เมตรจากแนวไส้กรอกทราย และปริมาณทราย ต่ำสุดร้อยละ 23.07 พบที่ระยะ 14.00 เมตรจากแนวไส้กรอกทราย

ปริมาณทรายแป้งสูงสุดร้อยละ 23.33 พบที่ระยะ 14.00 เมตรจากแนวไส้กรอกทราย และ ปริมาณทรายแป้งต่ำสุดร้อยละ 0.00 พบที่ระยะ 4.00 เมตรจากแนวไส้กรอกทราย

ปริมาณดินเหนียวสูงสุดร้อยละ 53.60 พบที่ระยะ 14.00 เมตรจากแนวไส้กรอกทราย และ ปริมาณดินเหนียวต่ำสุดร้อยละ 20.27 พบที่ระยะ 4.00 เมตรจากแนวไส้กรอกทราย

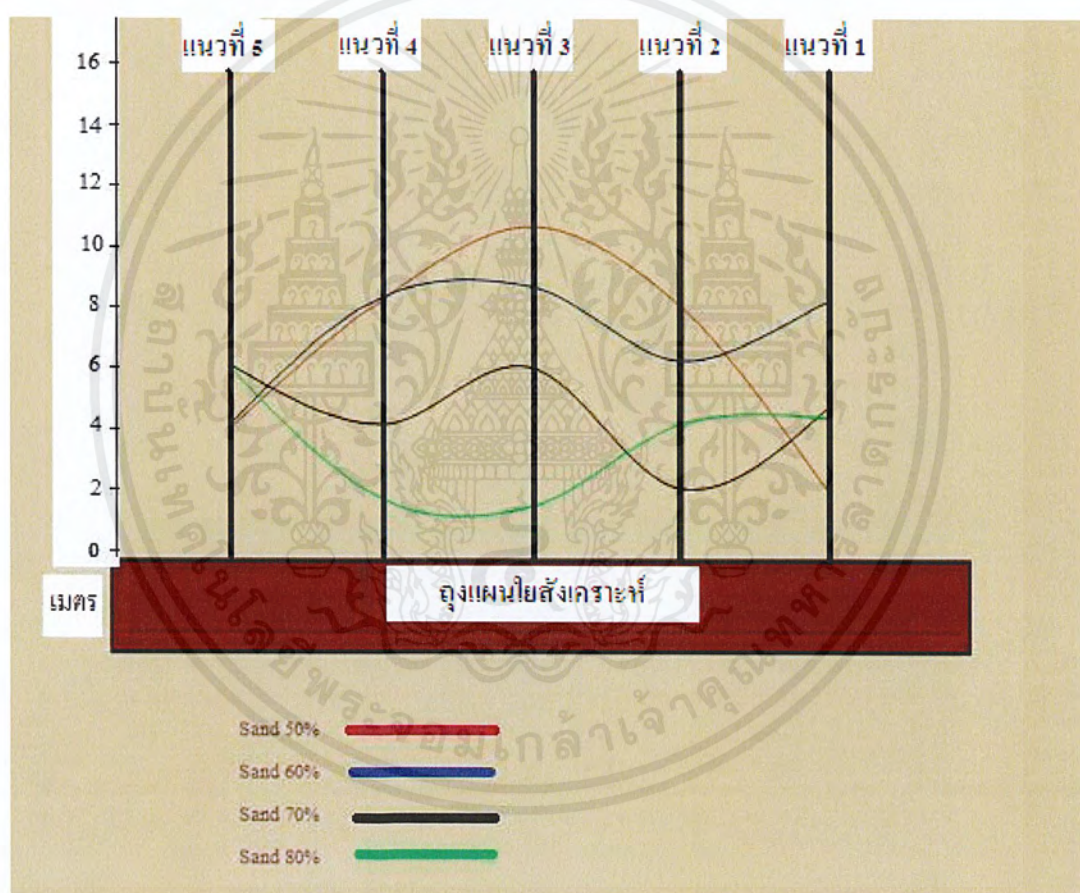
รูปที่ 12 การแจกกระจายของทรายดินล่าง

ทรายที่มีปริมาณร้อยละ 80 อยู่ที่ระยะไม่เกิน 0.00-6.00 เมตร เนื่องจากอนุภาคของทรายมีน้ำหนักมาก ไม่สามารถแพร่กระจายไปได้ไกล หรือ อาจจะมีอนุภาคของตะกอนดินเหนียวมาทับถมรวมกับทราย ทำให้ทรายจมลงไปในระดับลึก

ทรายที่มีปริมาณร้อยละ 70 อยู่ที่ระยะไม่เกิน 0.00-6.00 เมตร เนื่องจากอนุภาคของทรายมีน้ำหนักมาก ไม่สามารถแพร่กระจายไปได้ไกล หรือ อาจจะมีอนุภาคของตะกอนดินเหนียวมาทับถมรวมกับทราย ทำให้ทรายจมลงไปในระดับลึก

ทรายที่มีปริมาณร้อยละ 60 อยู่ที่ระยะไม่เกิน 0.00-8.00 เมตร เนื่องจากอนุภาคของทรายมีน้ำหนักมาก ไม่สามารถแพร่กระจายไปได้ไกล หรือ อาจจะมีอนุภาคของตะกอนดินเหนียวมาทับถมรวมกับทราย ทำให้ทรายจมลงไปในระดับลึก

ทรายที่มีปริมาณร้อยละ 50 อยู่ที่ระยะไม่เกิน 0.00-10.00 เมตร เนื่องจากอนุภาคของทรายมีน้ำหนักมาก ไม่สามารถแพร่กระจายไปได้ไกล หรือ อาจจะมีอนุภาคของตะกอนดินเหนียวมาทับถมรวมกับทราย ทำให้ทรายจมลงไปในระดับลึก

สรุปการประเมินผลกระทบของทรายต่อระบบนิเวศสิ่งแวดล้อม ผลกระทบน้อย หรือมีผลกระทบต่อพื้นที่ใกล้เคียงระยะใกล้ๆ ภูเขาทราย เนื่องจากทรายไม่สามารถแพร่กระจายไปได้ไกล
