แนวทางการอนุรักษ์และพัฒนาวัดพระมหาธาตุวรมหาวิหาร
จังหวัดนครศรีธรรมราช

CONSERVATION AND DEVELOPMENT CONCEPT OF WAT PHRA
MAHATHAT WORAMAHAWIHAN NAKHON SI THAMMARAT

วิทยานิพนธ์นี้เป็นส่วนหนึ่งของการศึกษาตามหลักสูตรปริญญาครุศาสตรบัณฑิต
สาขาวิชาสถาปัตยกรรม
คณะครุศาสตร์อุตสาหกรรม
สถาบันเทคโนโลยีพระจอมเกล้าเจ้าคุณทหารลาดกระบัง
พ.ศ. 2555
KMITL-2012-ED-M-221-071

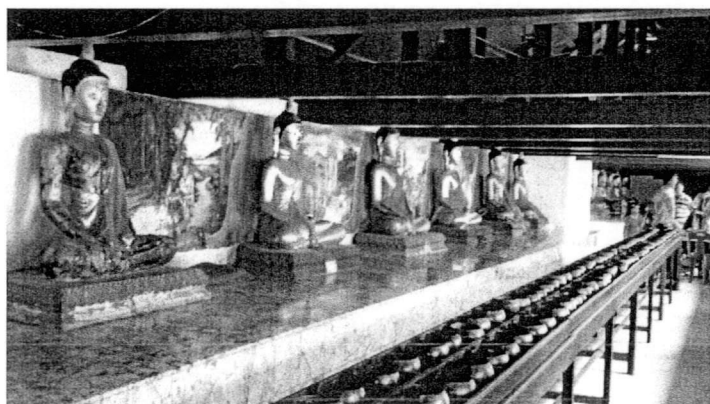
ภาพที่ 2.18 พระดำน

เป็นวิหารรอบพระบรมธาตุมีหักมูมรูปสี่เหลี่ยม จึงเรียกว่าวิหารคด ผนังด้านนอกทึบ ยกพื้นสูง มีพระพุทธรูปปูนปั้นนั่ง ฝีมือช่างสมัยอยุธยา และรัตนโกสินทร์ เป็นแถวยาวตลอดทุกด้าน จำนวน 173 องค์ นิยมเรียกว่าพระดำนหรือพระระเบียบผนังด้านในทำเป็นช่องหน้าต่างสลับประตู เป็นเสมือนระเบียบชั้นในของพระบรมธาตุ เป็นบริเวณทำบุญแสดงธรรม และนั่งพักผ่อน แต่ก่อนชาวบ้านนิยมมานั่งอ่านหนังสือให้ฟังกันระหว่างรอพระแสดงธรรม มีท่วงทำนองเฉพาะ เรียกว่า “สวดดำน”

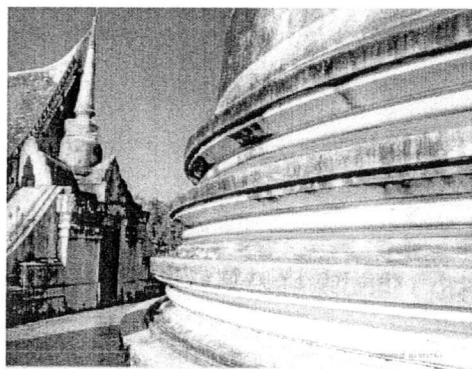
ภาพที่ 2.20 ลานประทักษิณ

ปูพื้นด้วยหินอ่อน ล้อมรอบด้วยกำแพงแก้วมีใบเสมาดินเผาและรั้วเหล็กมีฉัตรพุ่มพัด โบกกระดิ่งห้อยใบโพธิ์รายรอบ สี่มุมเป็นพระเจดีย์ทิศทั้งสี่ชื่อรัตนเจดีย์ จากฐานลานประทักษิณที่เป็นส่วนรองรับมาลัยลูกแก้วปากระฆังมีลักษณะเป็นฐานปัทม 4 ชั้นจากพื้นถึงบัว แล้วเป็นองค์ระฆังมีบัลลังก์สี่เหลี่ยมประดับเครื่องถ้วย ต่อด้วยเสาหนานหน้ากระดานที่ประดิษฐานพระอรหันต์อริยสาวกทั้ง 8 ทำประทักษิณอยู่เรียกว่า พระเวียน ต่อด้วยปล้องไฉน แล้วเป็นชั้นบัวคว่ำ บัวหงาย และปลียอดทองคำ และพุ่มข้าวบิณฑ์

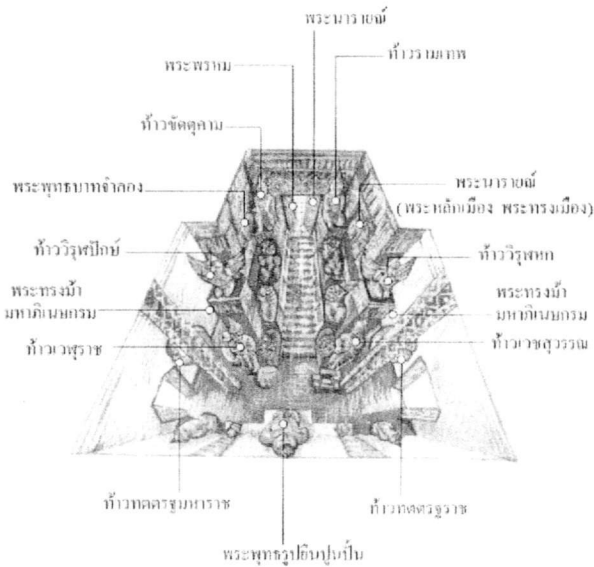
ภาพที่ 4.7 แสดงการวิเคราะห์รูปแบบวิหารพระม้าหรือวิหารพระมหากษัตริย์

มีประตูไม้ บานประตูมีภาพสลักทั้งสองบาน ไข่มุขบานละแผ่นเท่านั้น ไม่มีการนำไข่มุขต่อกัน ฝีมือการแกะสลักก็ประณีตสวยงามมาก บานประตูด้านซ้ายสลักเป็นรูปพระพรหม ส่วนด้านขวาเป็นรูปพระนารายณ์ มีผู้สันนิษฐานว่าบานประตูนี้เป็นของทำขึ้นใหม่ภายหลังมิใช่ของดั้งเดิม ที่ทำขึ้นใหม่นั้นก็เพื่อใช้แทนของเดิมที่ถูกไฟไหม้เสียหายไป สมเด็จพระมหารัชมังคลาจารย์ (ช่วง วรคุณ) วัดปากน้ำ ภาษีเจริญ ได้สันนิษฐานว่าบานประตูแต่เดิมนั้นทำเป็นรูป "พระโพธิสัตว์อวโลกิเตศวร"

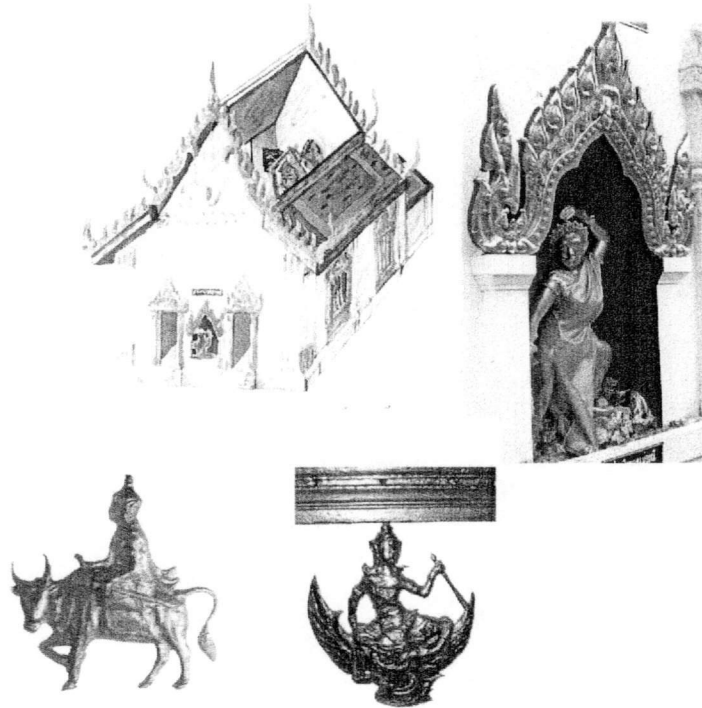
ภาพที่ 4.15 แสดงการวิเคราะห์รูปแบบผังวิหารสามจอม

จากตารางที่ 4.6 รายละเอียดวิหารสามจอม เล่าสืบต่อกันมาว่าผู้สร้างวิหารนี้เป็นผู้ชายชื่อ สามจอม (แท้จริงแล้วสามจอมเป็นตำแหน่งข้าราชการ สมัยโบราณมีหน้าที่เกี่ยวข้องกับพื้นที่กัลปนา ซึ่งพระมหากษัตริย์ทรงอุทิศถวายให้แก่วัดต่างๆ) โดยสร้างพร้อมกัน กับเจดีย์ใหญ่เป็นเจดีย์บริวารองค์หนึ่ง ซึ่งอยู่ด้านหลังของวิหาร ดังนั้น จึงเรียกชื่อวิหารตามชื่อของผู้สร้างว่า วิหารสามจอม ที่ผนังด้านหน้าของวิหารเราจะเห็นรูปปั้นแม่พระธรณีกำลังบีบมวยผม ภายในวิหารเป็นที่ประดิษฐานพระพุทธรูปปูนปั้น เรียกกันว่าพระเจ้าศรีธรรมโศกราช ซึ่งเชื่อกันว่าเป็นผู้สร้างพระบรมธาตุเจดีย์ เป็นพระพุทธรูปปางมารวิชัย มีเครื่องทรงอย่างกษัตริย์โบราณประดับชฎายอดสูง เป็นฝีมือช่างสมัยอยุธยา จากชื่อ ของพระพุทธรูป “พระเจ้าศรีธรรมโศกราช” องค์กรนี้ บางครั้งชาวนครเรียกวินิจฉัยสามจอมนี้ว่า “วิหารพระเจ้าศรีธรรมโศกราช” ด้านหลังของวิหารเป็นซุ้มประตู ๓ ช่อง บรรจุพระพุทธรูปปางมารวิชัยและเก็บอัฐิของเชื้อพระวงศ์ของเจ้าพระยานครศรีธรรมราชและเจ้านายในเชื้อสายของสมเด็จพระเจ้ากรุงธนบุรี และตรงซุ้มประตูมีภาพปั้นพระพุทธรูปประวัติตอนทรงตัดเมาฬีเพื่อออกบรรพชา

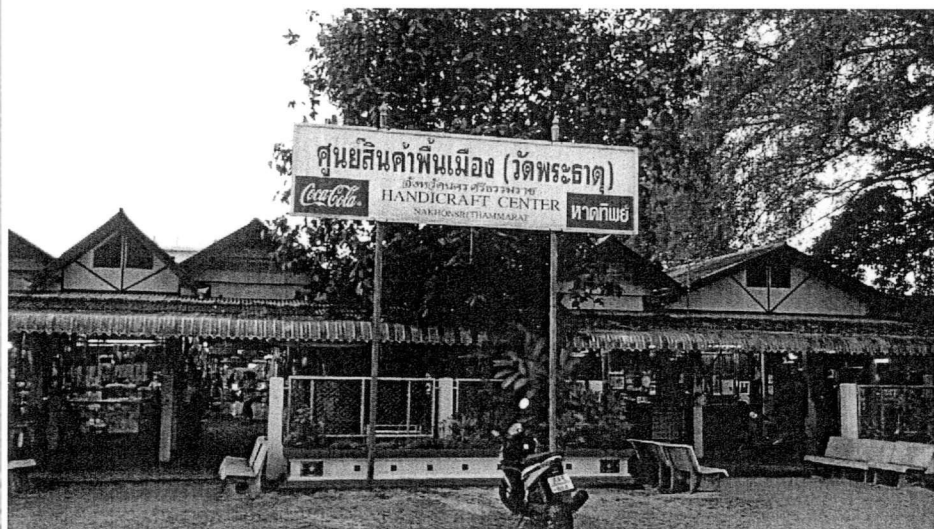
ภาพที่ 4.24 แสดงรูปแบบศูนย์สินค้าพื้นเมือง

จากตารางที่ 4.13 สถานที่ศูนย์สินค้าพื้นเมือง บริเวณที่ตั้งอยู่บริเวณทางทิศใต้ ติดถนนหน้าพระลานรูปแบบอาคาร ไม่สอดคล้องกับวิหารภายในวัด ความเสียหายและความเปลี่ยนแปลงอาคารดูทรุดโทรมดูไม่เป็นระเบียบ

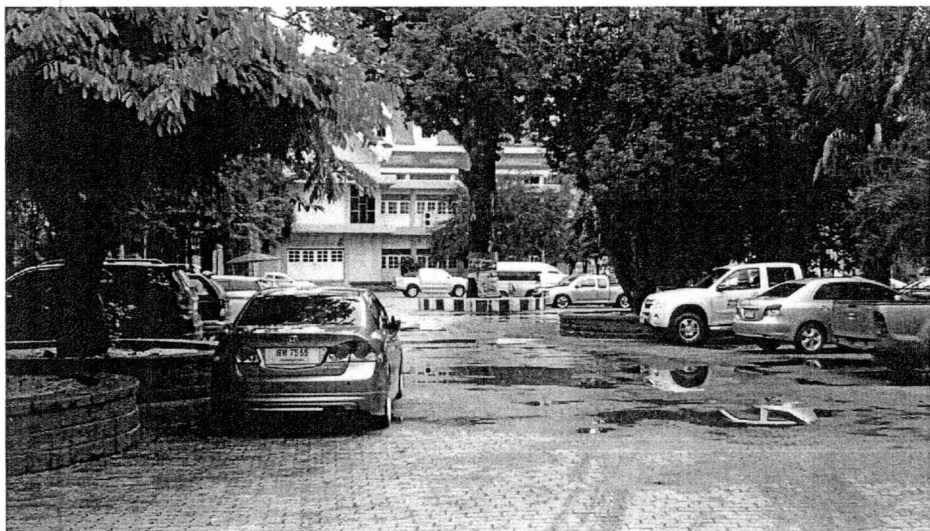
ภาพที่ 4.27 แสดงลานจอดรถ

จากตารางที่ 4.15 สถานที่จอดรถ บริเวณที่ตั้งอยู่ด้านหน้าบริเวณศาลา 100 ปี รูปแบบเดิม สถานที่จอดรถไม่เพียงพอต่อบริการ
