การอนุรักษ์ปรับปรุงอาคารเก่ารูปแบบจีนอายุ 200 ปี
กรณีศึกษา: บ้านจีนทั้ง่วนฮะ เขตคลองสาน กรุงเทพมหานคร

CONSERVATION OF VINTAGE CHINESE HOUSE 200 YEARS
CASE STUDY THANG NGUAN HAH HOUSE ,KHLONG SAN BANGKOK

วิทยานิพนธ์นี้เป็นส่วนหนึ่งของการศึกษาตามหลักสูตรปริญญาสถาปัตยกรรมศาสตรมหาบัณฑิต

Thesis Conservation of Vintage Chinese House 200 Years Case Study THANG NGUAN HAH House ,Khlong San, Bangkok

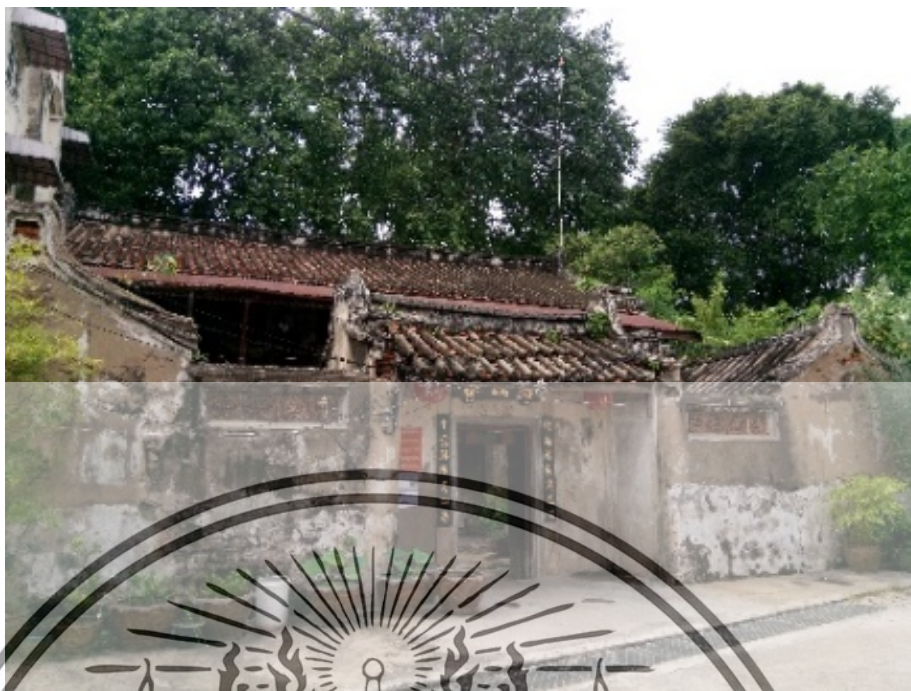
ภาพที่ 1.2 บ้านจีนฝั่งถนน สะ ก่อนบูรณะ

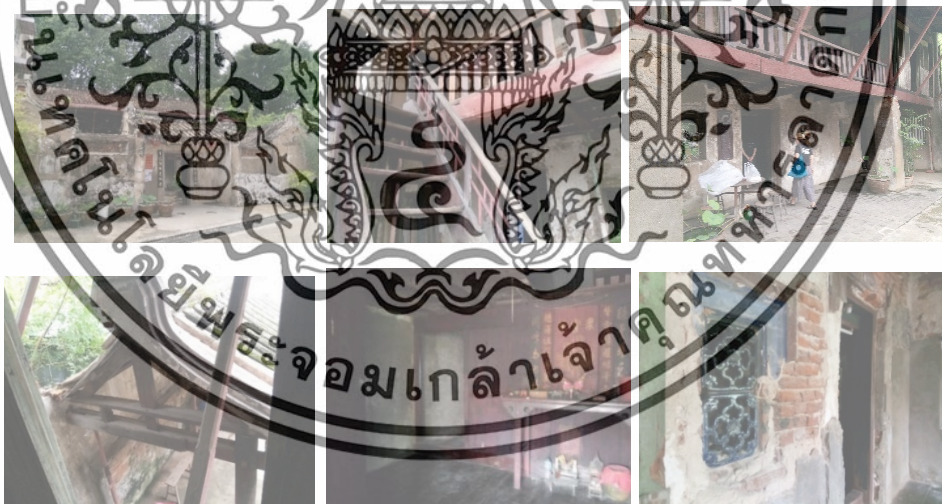
ภาพที่ 4.1 ภาพซุ้มประตูทางเข้า(ซ้ายบน) ภาพบันได(กลางบน) ภาพบริเวณลานชั้นที่1(ขวาบน) หลังคาอาคารฝั่งซ้าย(ซ้ายล่าง) ห้องโถงกลางชั้น 2 (กลางล่าง) บริเวณโถงทางเดินชั้น 2 (ขวาล่าง)
ที่มา: ภาพถ่ายวันที่ 7 กรกฎาคม 2560

วันที่ 7 กรกฎาคม 2560 รศ.สุพัฒน์ บุญยฤทธิ์กิจ ได้ทำการสำรวจอาคาร รั้วจัดครั้งที่ 1 เก็บข้อมูลโดยถ่ายภาพจำนวน 550 รูป และทำการสัมภาษณ์ผู้อยู่อาศัย และสำรวจพื้นที่ชุมชนรอบข้าง

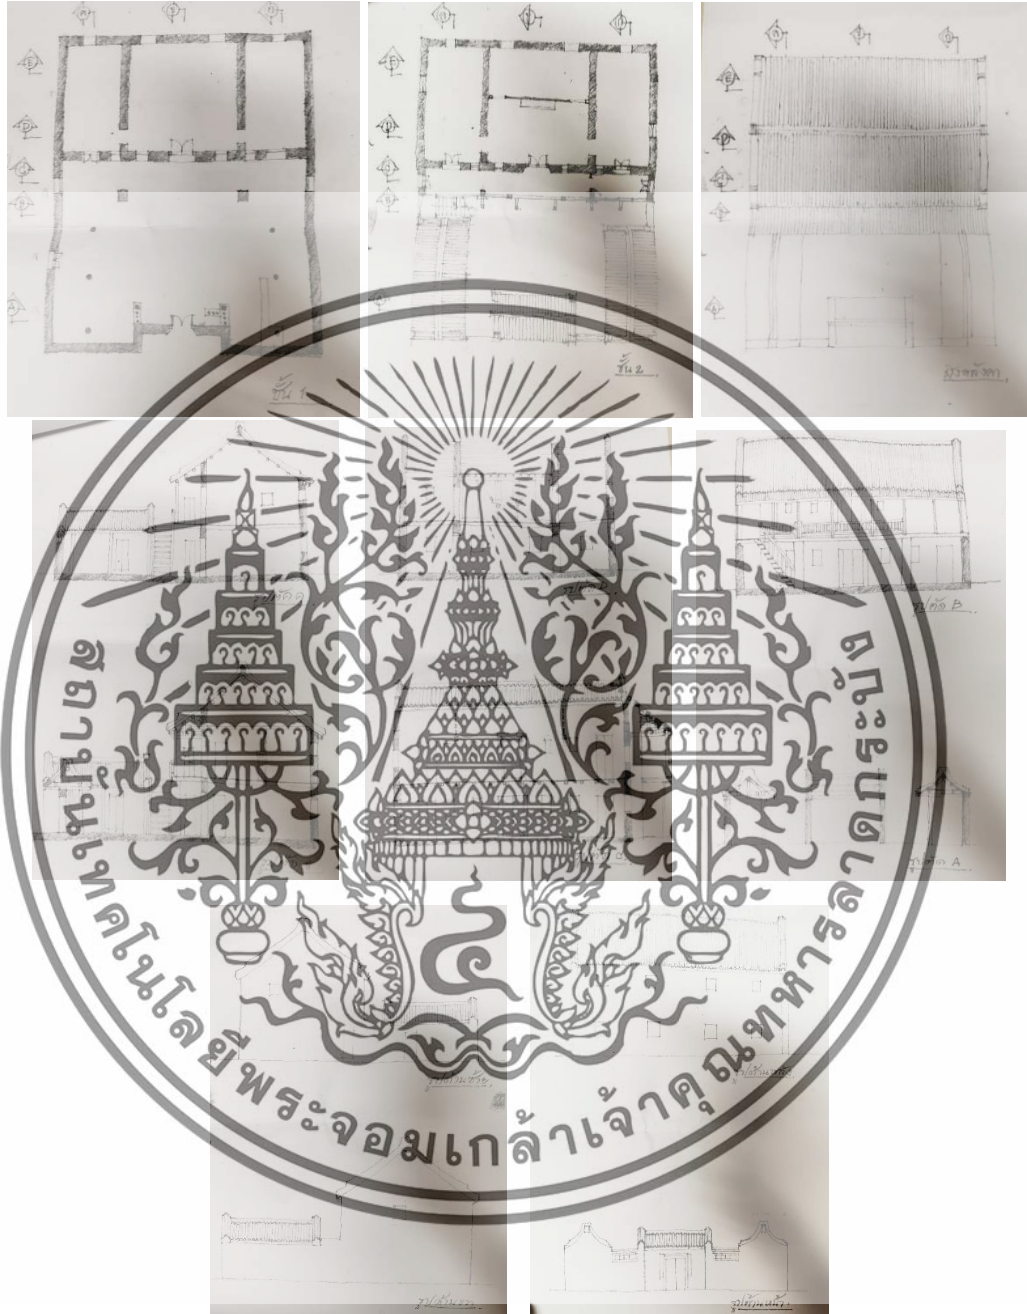
ภาพที่ 4.4 แบบร่างผังพื้นชั้นที่ 1 (ซ้ายบน) แบบร่างผังพื้นชั้นที่ 2 (กลางบน) แบบร่างผังหลังคา (ขวาบน) แบบร่างรูปตัด A-B (ซ้ายกลาง) แบบร่างรูปตัด C-D (กลางกลาง) แบบร่างรูปตัด ก-ข (ขวากลาง) แบบร่างรูปด้านหลัง-หน้า (ซ้ายล่าง) แบบร่างรูปด้านซ้าย-ขวา D (ขวาล่าง)

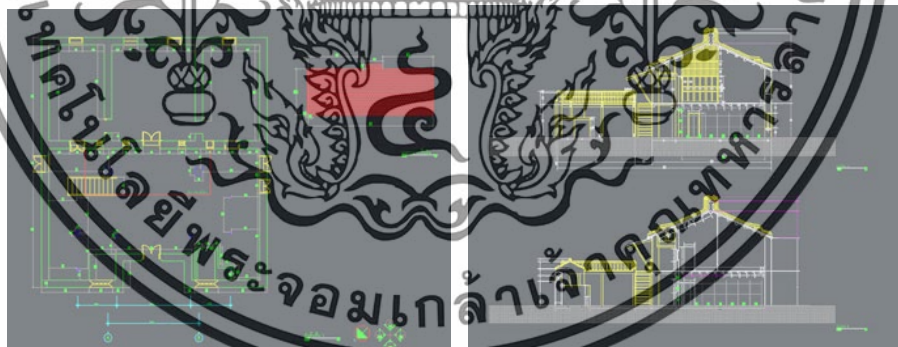
ภาพที่ 4.6 ผังพื้นที่ชั้นที่ 1(ซ้าย) รูปตัด(ขวา)

วันที่ 18 พฤษภาคม 2561 นำแบบจากการรังวัดครั้งที่ 3 มาทำแบบ ทางสถาปัตยกรรม
ด้วยโปรแกรม AUTOCAD

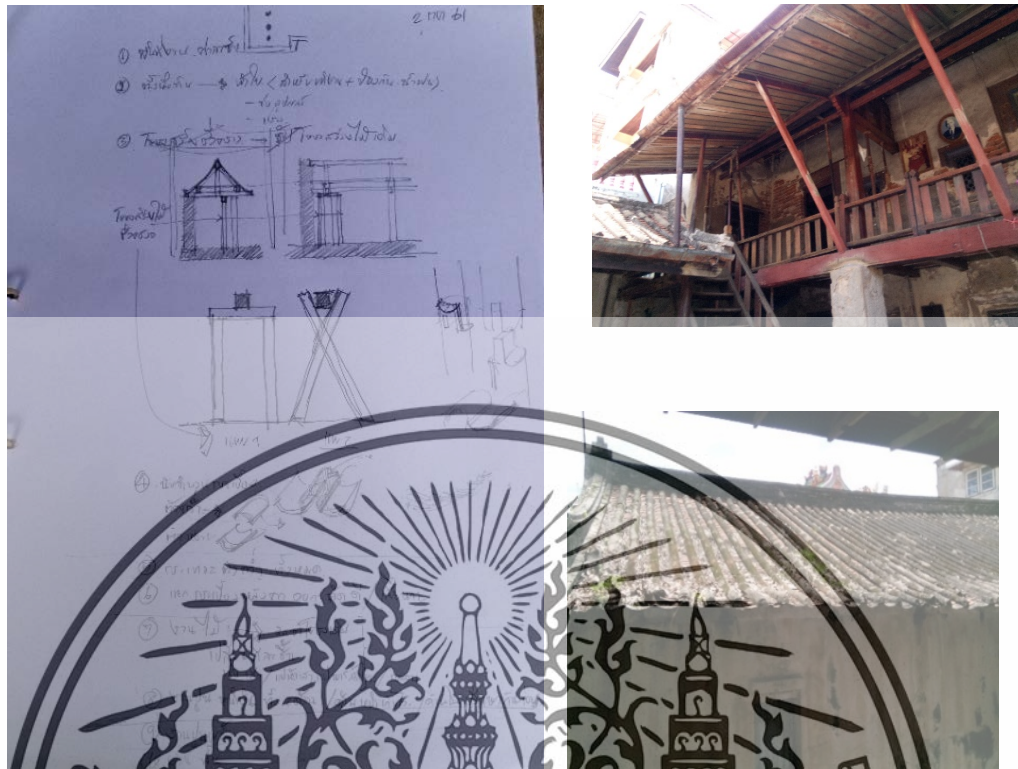
ภาพที่ 4.7 แนวคิดการทำเหล็กค้ำโครงสร้างชั่วคราวรับโครงสร้างไม้เดิม (ซ้าย) ลักษณะโถงบ้านจีน
ทั้งวงฮะ (ขวาบน) หลังคาบ้านจีนทั้งวงฮะ(ขวาล่าง)
ที่มา: ภาพถ่ายวันที่ 2 สิงหาคม 2561

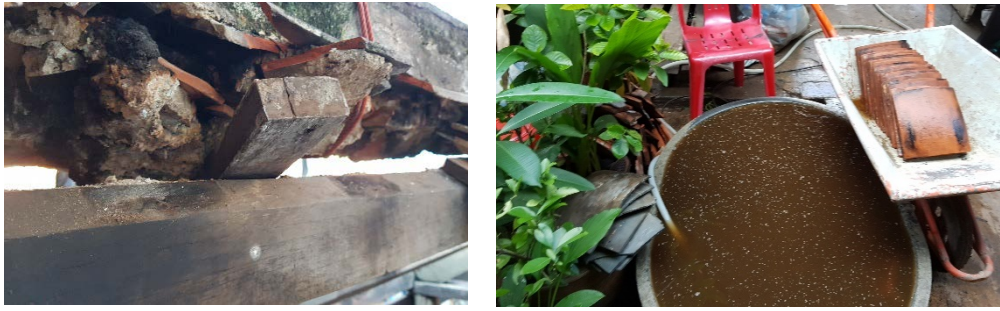
ภาพที่ 4.13 เปลี่ยนนอกโกไม้ใหม่(ซ้าย) ทำความสะอาดกระเบื้องหลังคา(ขวา)

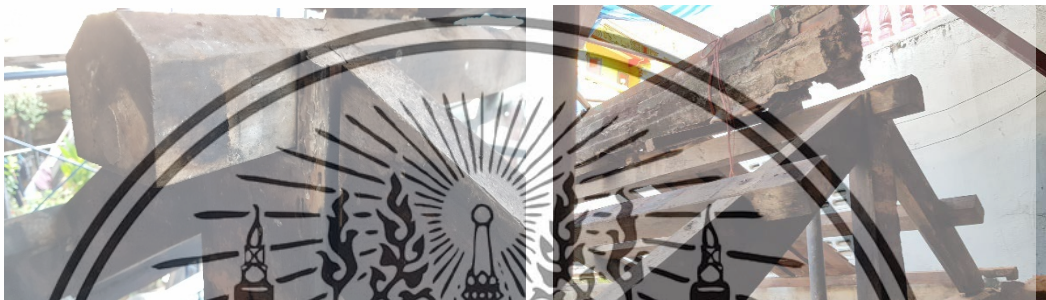
ภาพที่ 4.14 ถอดปูนปั้นสันหลังคา

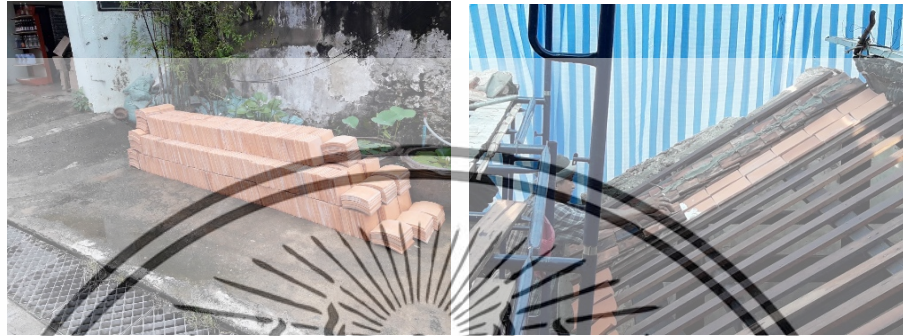
ภาพที่ 4.16 สั่งซื้อกระเบื้องหลังคาใหม่ (ซ้าย) ปูกระเบื้องหลังคาใหม่ (ขวา)
ที่มา: ภาพถ่ายวันที่ 21 ตุลาคม 2561

21 ตุลาคม 2561 สั่งซื้อกระเบื้องหลังคาใหม่เพื่อนำมาเพิ่มจากกระเบื้องเดิมที่หลงเหลืออยู่ และทำการปูกระเบื้องหลังคา

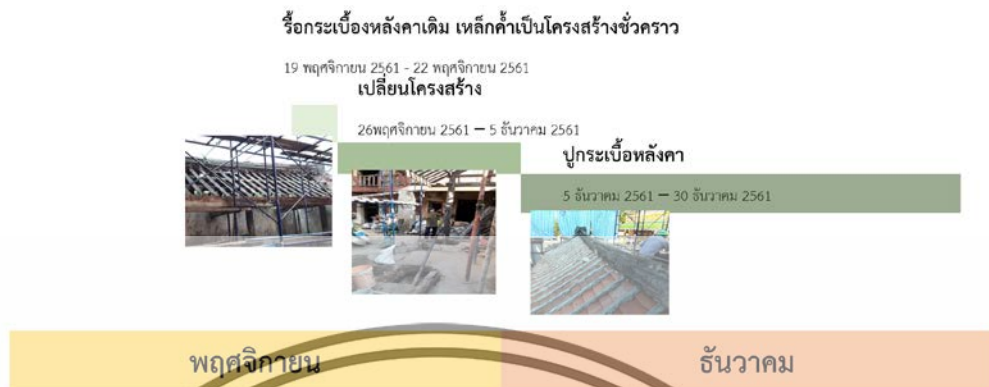
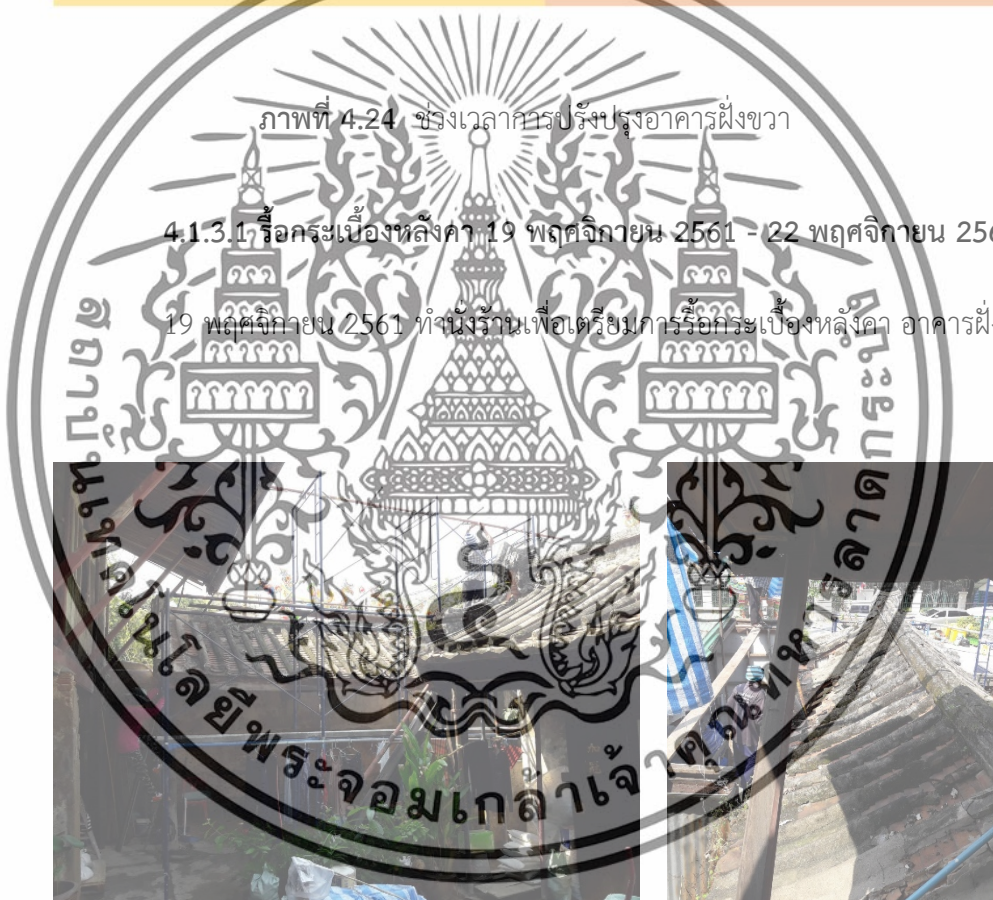
ภาพที่ 4.25 เตรียมการรื้อหลังคาอาคารฝั่งขวา(ซ้าย) รื้อหลังคาอาคารฝั่งขวา(ขวา)
ที่มา: ภาพถ่ายวันที่ 19 พฤศจิกายน 2561

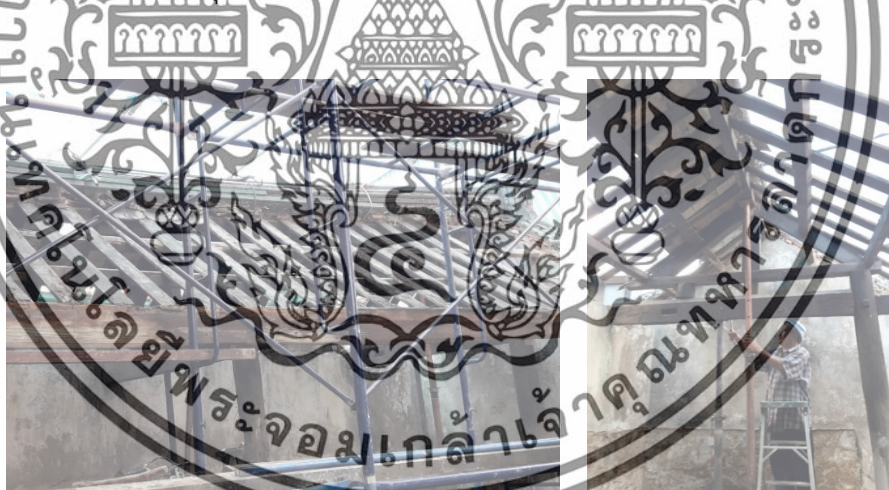
ภาพที่ 4.27 รื้อกระเบื้องหลังคา

22 พฤศจิกายน 2561 เตรียมหน้างานทำการรื้อกระเบื้องหลังคาเดิม และทำแผนการซ่อมแซมโครงสร้างหลังคาทั้งหมด

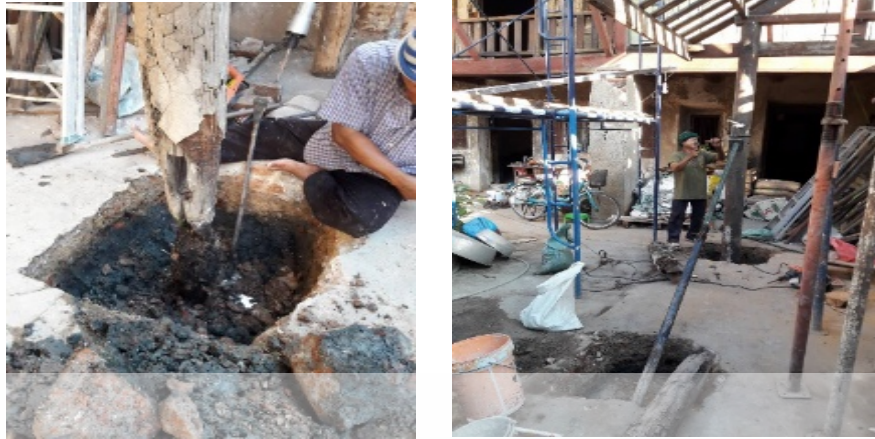
ภาพที่ 4.28 เสอาอาคารเดิมที่ผู้ (ซ้าย) เหล็กค้ำโครงสร้างชั่วคราวรับโครงสร้างไม้เดิม (ขวา)
 ที่มา: ภาพถ่ายวันที่ 26 พฤศจิกายน 2561

27 พฤศจิกายน 2561 เตรียมไม้ใหม่เพื่อนำมาใช้ในการเปลี่ยนโครงสร้างเดิมของอาคารฝั่ง
 ขวาทำการเปลี่ยนโครงสร้างหลังคค อเส ชื่อ จันทัน ออกไป

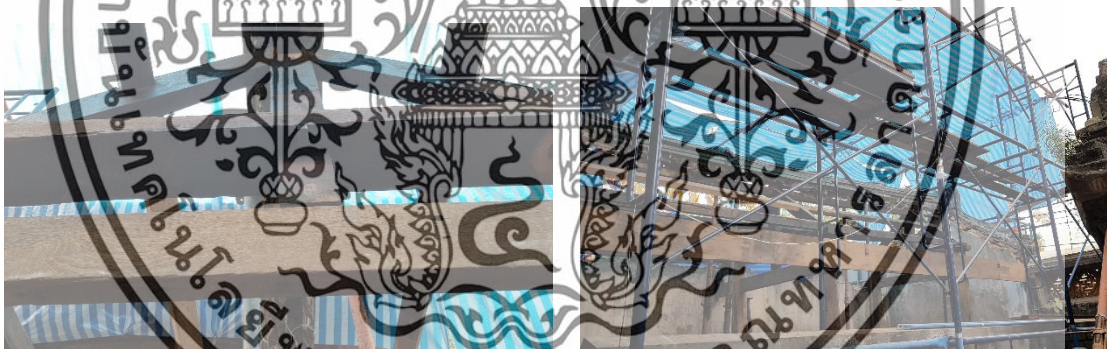
ภาพที่ 4.29 ทำการเปลี่ยนอเส(ซ้าย) ทำการเปลี่ยนจันทัน(ขวา)
 ที่มา: ภาพถ่ายวันที่ 29 พฤศจิกายน 2561

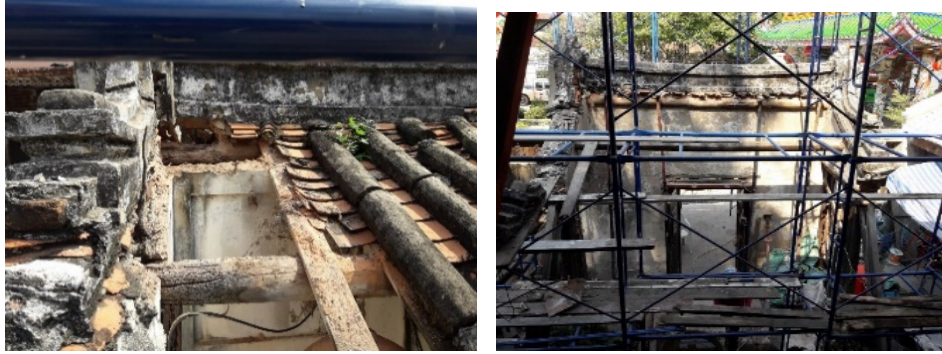
ภาพที่ 4.35 รื้อกระเบื้องหลังคา(ซ้าย) รื้อโครงสร้างบริเวณซุ้มประตูหลัง (ขวา)

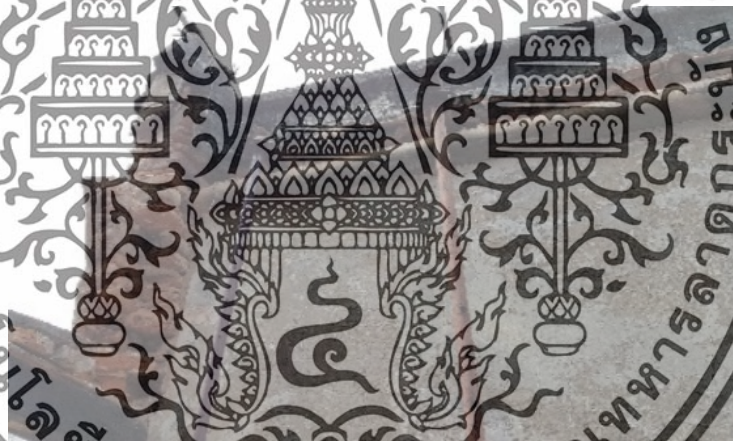
ภาพที่ 4.36 โครงสร้างชั่วคราวเพื่อรับโครงสร้างซุ้มประตู

1 กุมภาพันธ์ 2562 ทำโครงสร้างชั่วคราวเพื่อรับโครงสร้างซุ้มประตูเดิม เนื่องจากได้ทำการรื้อโครงสร้างหลังคาเดิมออกเกือบทั้งหมด

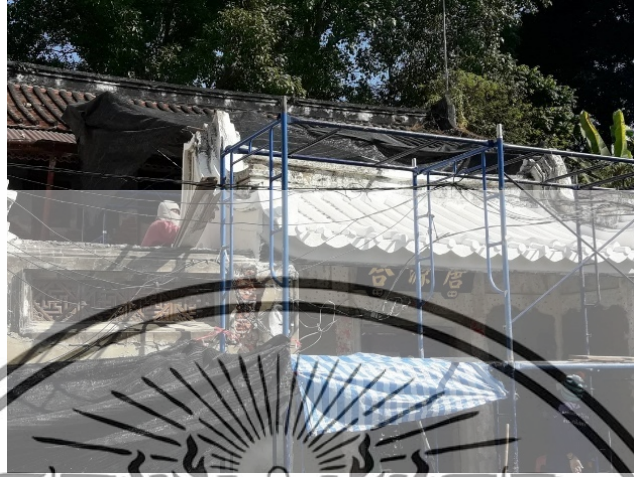
ภาพที่ 4.40 ทาสีเก็บงานหลังคา

8 มีนาคม 2562 ทาสีเก็บงานหลังคาและถอดตราบริเวณประตู ซ่อมบริเวณไม้ที่ผุและทาสีใหม่

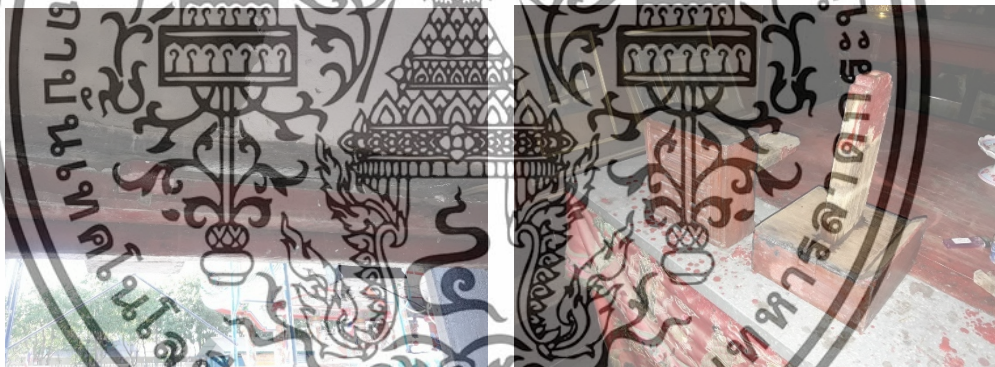
ภาพที่ 4.41 ถอดตราบริเวณประตู (ซ้าย) ทาสีใหม่ตราซุ้มประตูใหม่(ขวา)

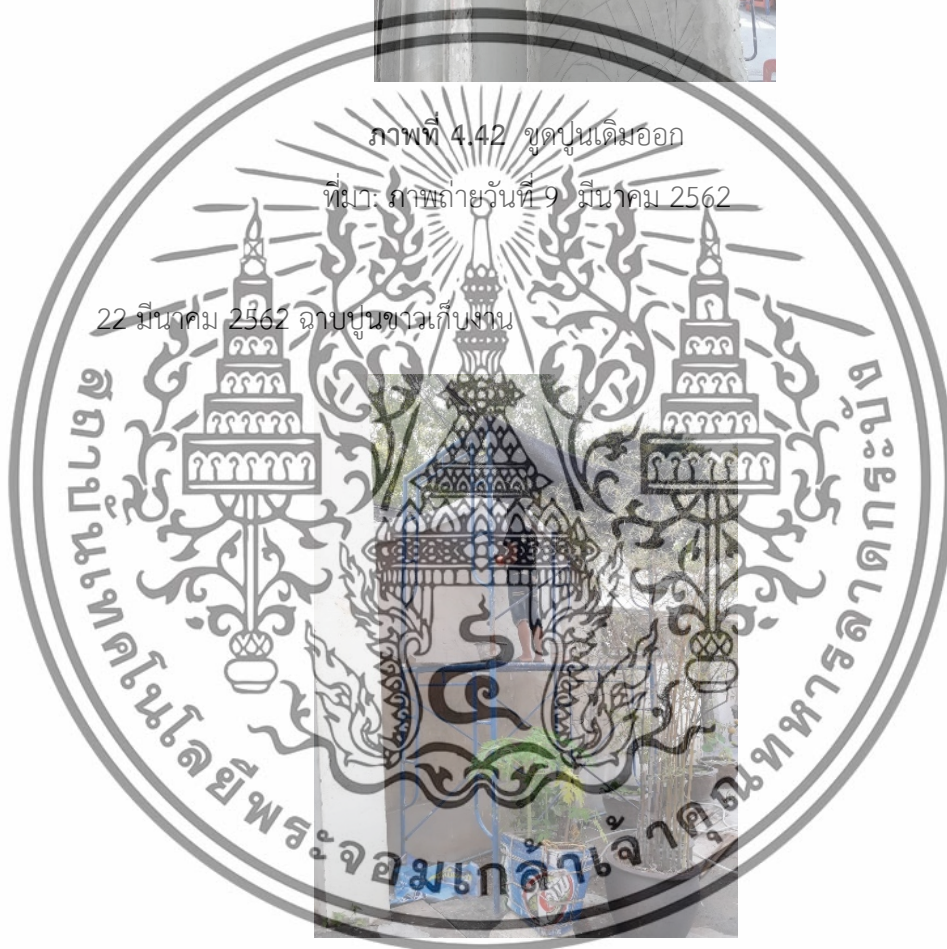
ภาพที่ 4.43 ฉาบปูนใหม่
ที่มา: ภาพถ่ายวันที่ 22 มีนาคม 2562

22 มีนาคม 2562 ฉาบปูนขาวเก็บงาน

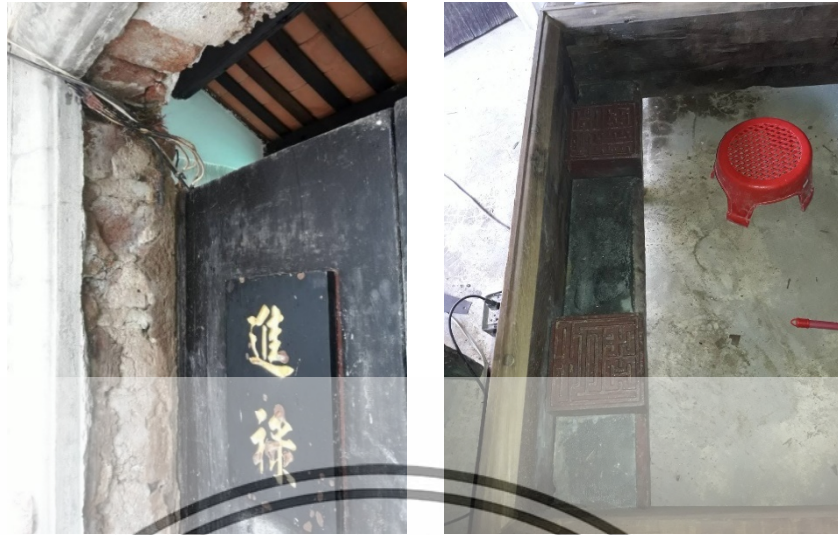
ภาพที่ 4.44 ร่องกบประตูเดิม(ซ้าย) ท่างกบประตูใหม่และติดตั้งตราเดิมที่ซ่อมเสร็จแล้ว
ที่มา: ภาพถ่ายวันที่ 29 มีนาคม 2562

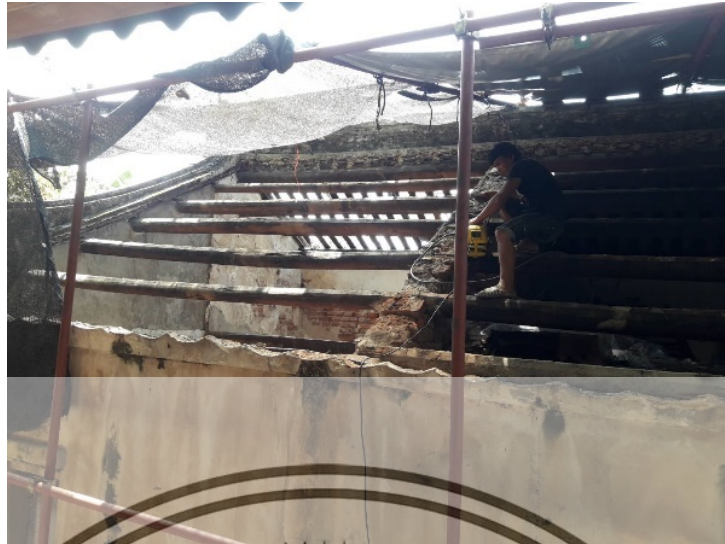
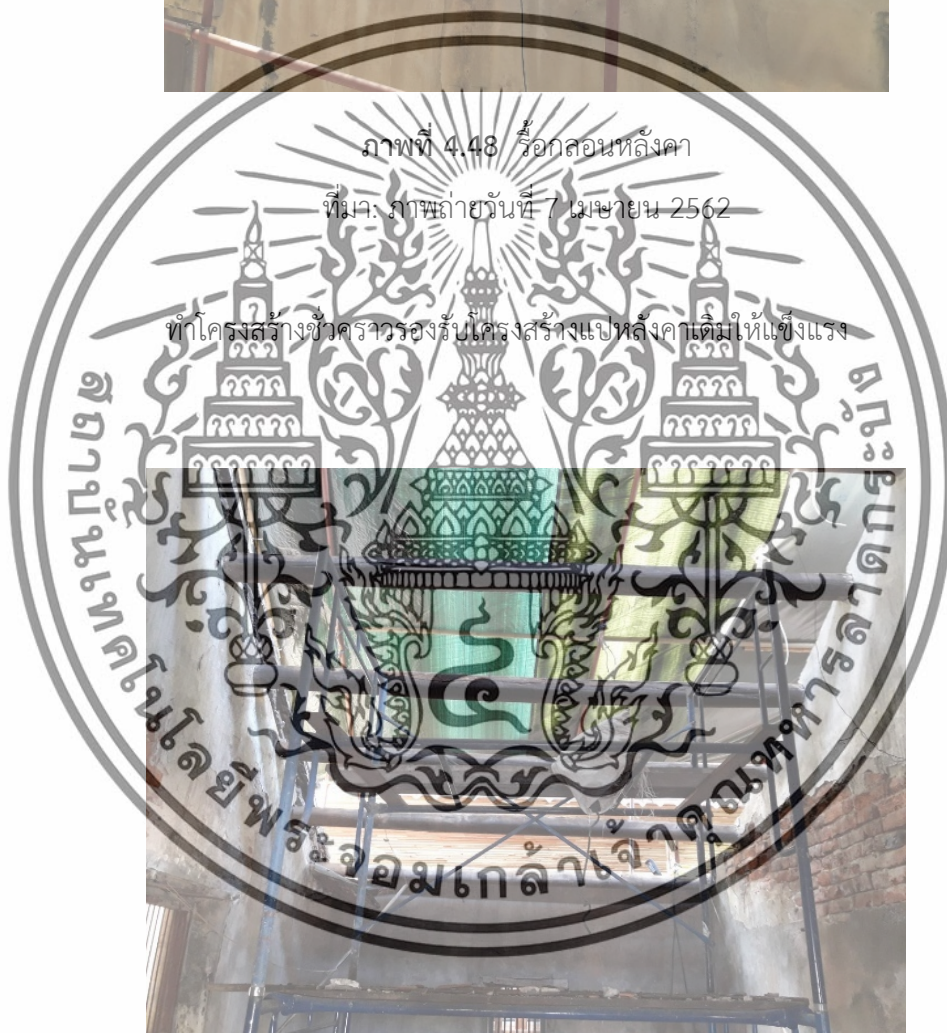
ภาพที่ 4.48 รื้อถอนหลังคา
ที่มา: ภาพถ่ายวันที่ 7 เมษายน 2562

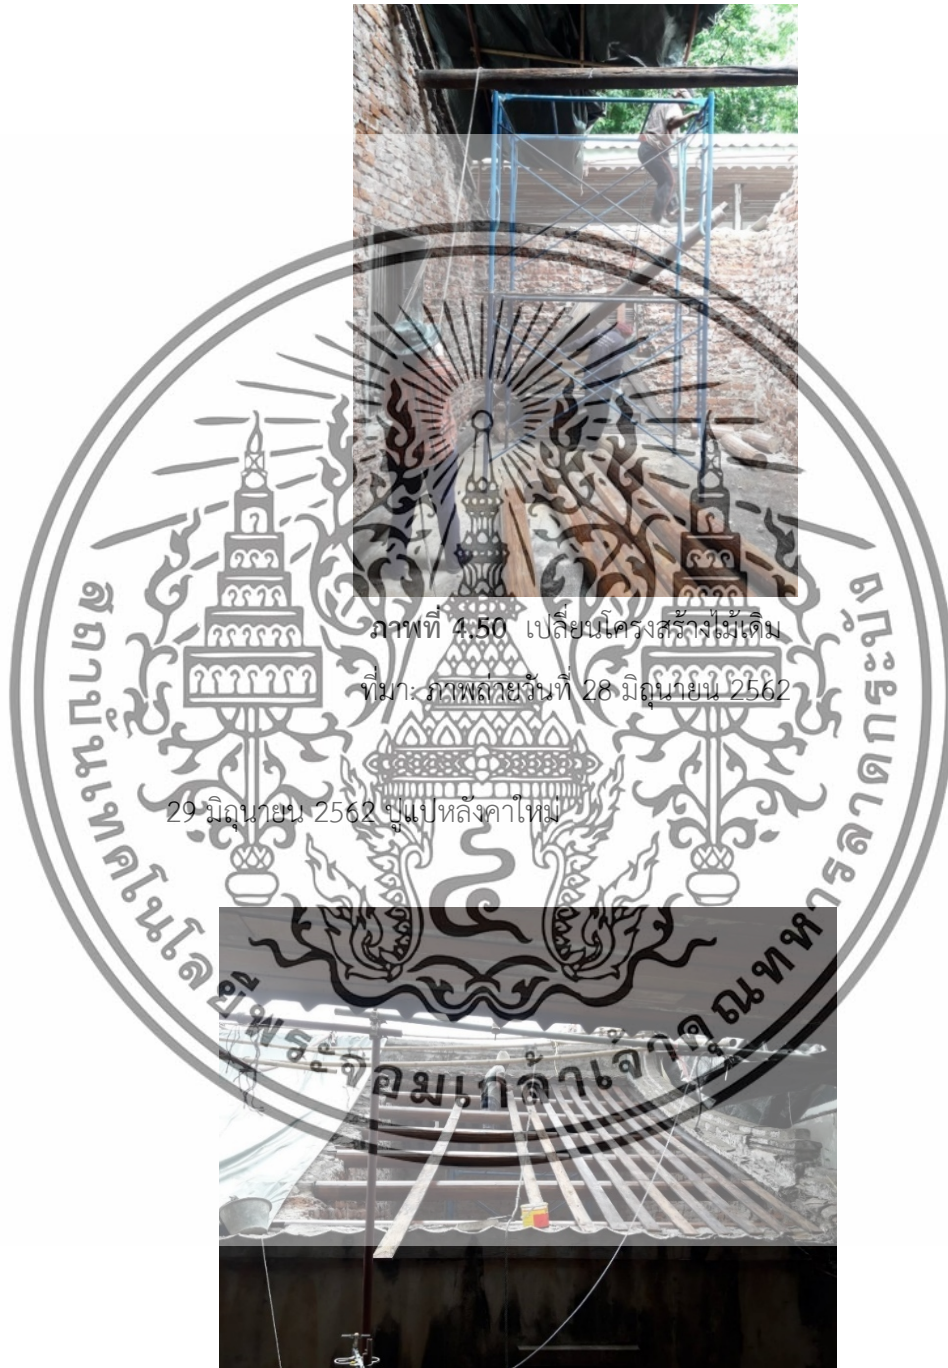
ภาพที่ 4.51 ปูแปตั้ง

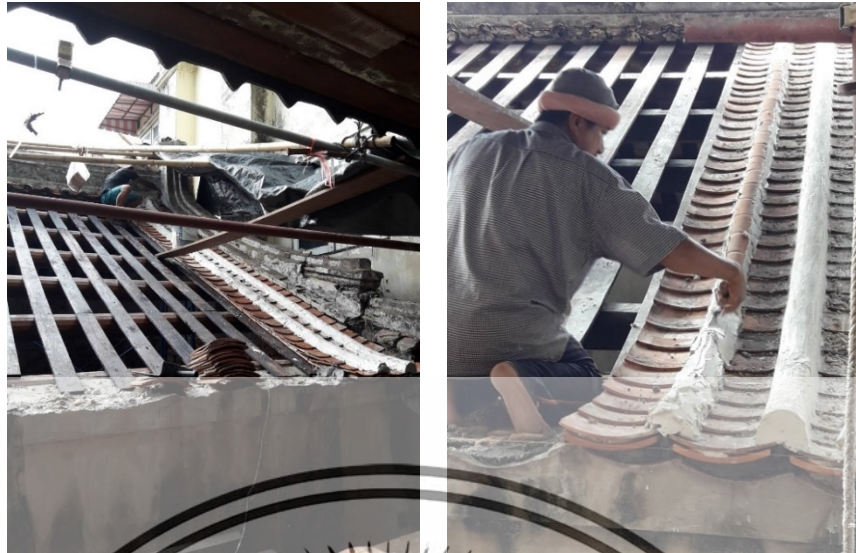
ภาพที่ 4.52 ปูกระเบื้องตัวหงาย(ซ้าย) กระเบื้องตัวคว่ำฉาบปูนขาวทับ(ขวา)
 ที่มา: ภาพถ่ายวันที่ 12 กรกฎาคม 2562

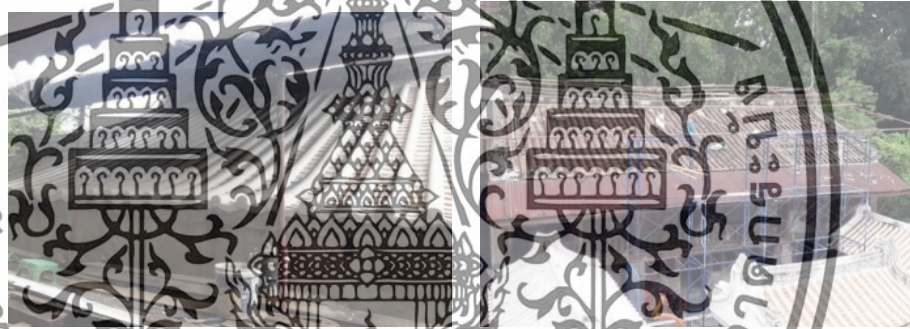
ภาพที่ 4.53 ปูกระเบื้องหลังคาฝั่งด้านหน้า(ซ้าย) ฝั่งด้านหลัง(ขวา)
 ที่มา: ภาพถ่ายวันที่ 12 สิงหาคม 2562

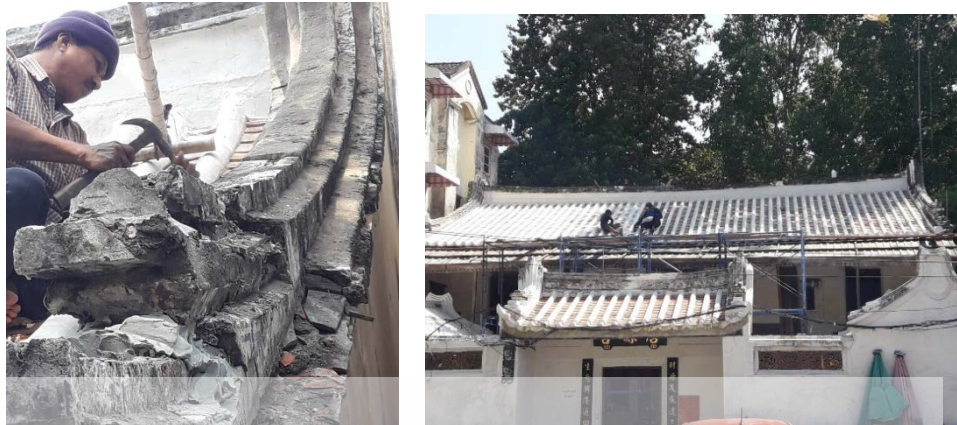
ภาพที่ 4.55 ซ่อมแซมปูนปั้นเดิมที่ชำรุด(ซ้าย) เก็บงานหลังคา(ขวา)

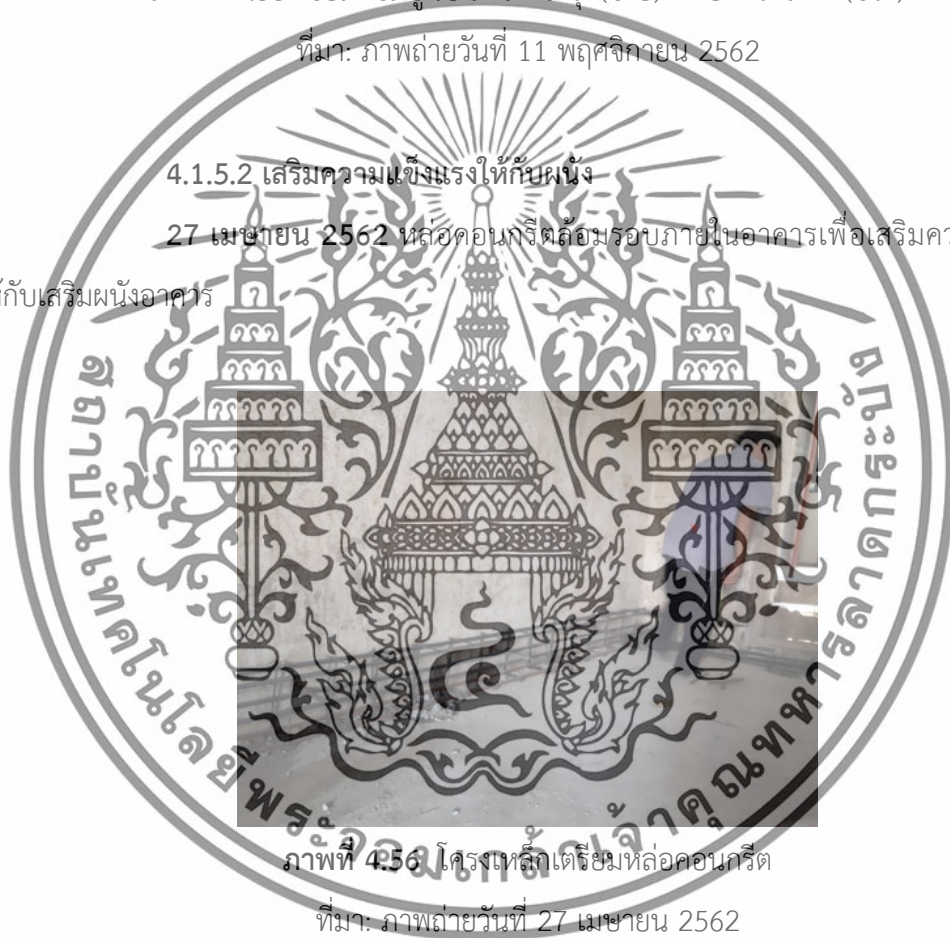
ภาพที่ 4.56 โครงเหล็กเตรียมหล่อคอนกรีต

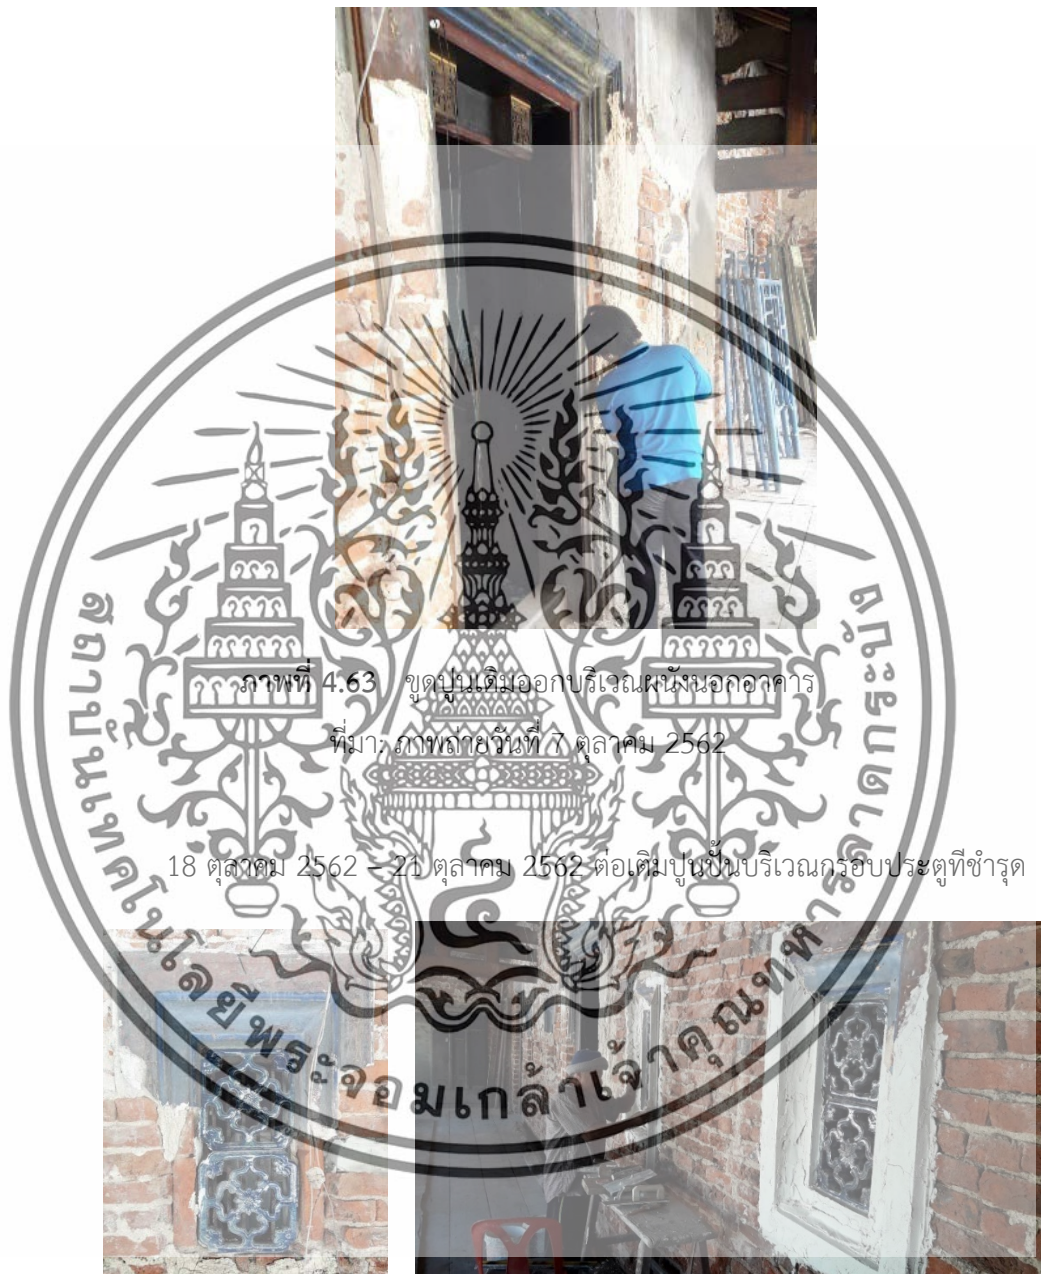
ภาพที่ 4.64 ปูนปั้นบริเวณกรอบหน้าต่างที่ชำรุด(ซ้าย) ทำปูนปั้นกรอบหน้าต่าง (ขวา)

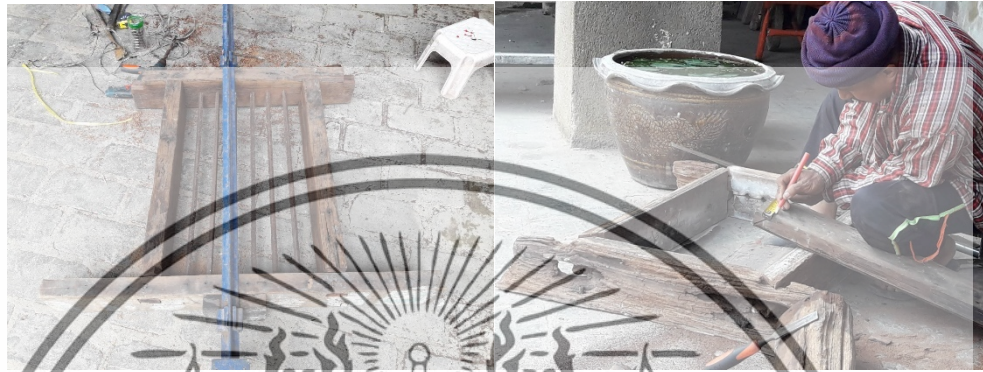
ภาพที่ 4.67 ซ่อมวงกบหน้าต่างบริเวณชั้นที่ 1

14 มิถุนายน 2562 ซ่อมวงกบหน้าต่างบริเวณชั้น 1

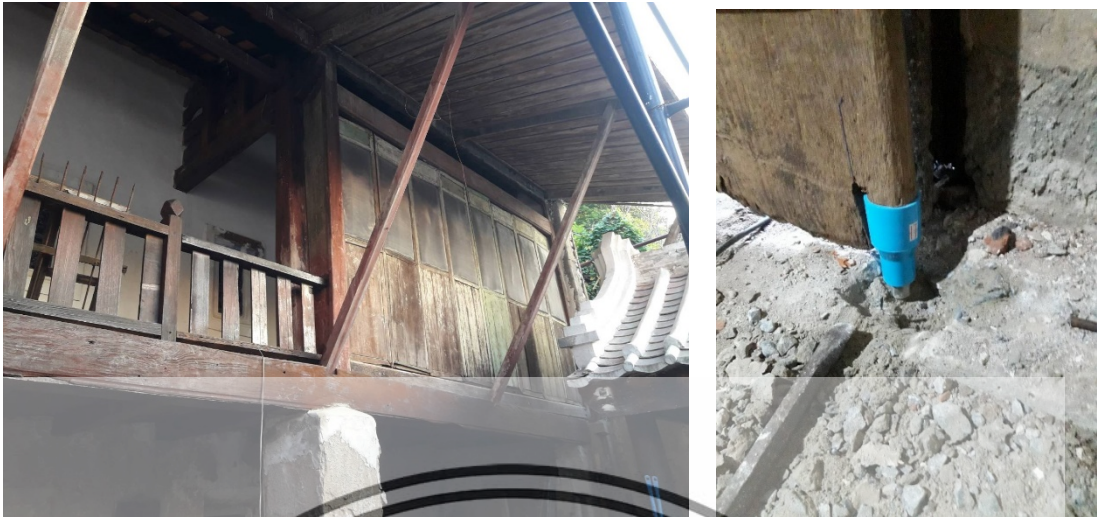
ภาพที่ 4.71 ประกอบประตูไม้บริเวณชานชั้นที่2 (ซ้าย)

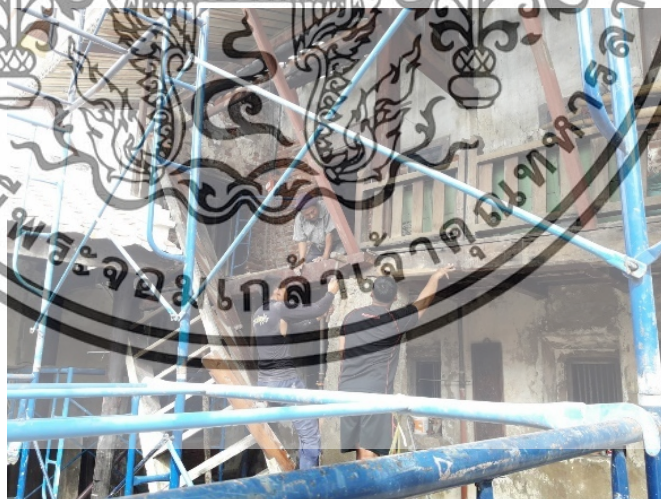
ภาพที่ 4.74 คานพื้นชั้นที่ 2 ที่เคลื่อนจากหัวเสา

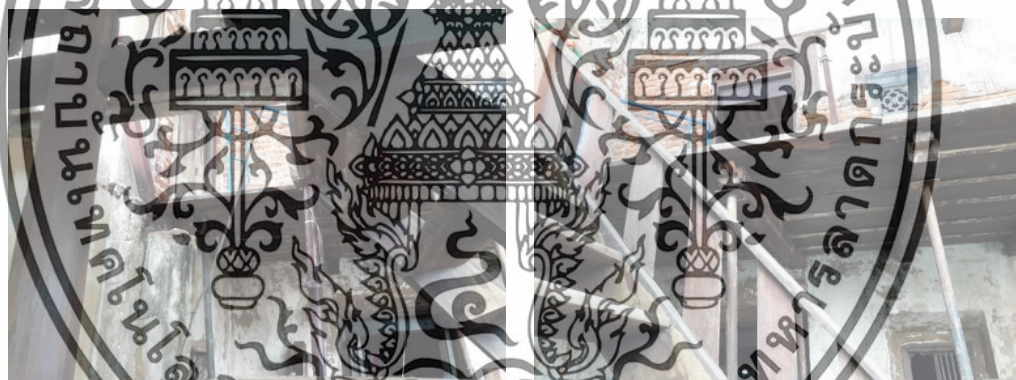
ภาพที่ 4.76 โครงสร้างชั่วคราวรับแปพื้นชั้น 2 (ซ้าย) โครงสร้างชั่วคราวรับบันได (ขวา)
ที่มา: ภาพถ่ายวันที่ 15 สิงหาคม 2562

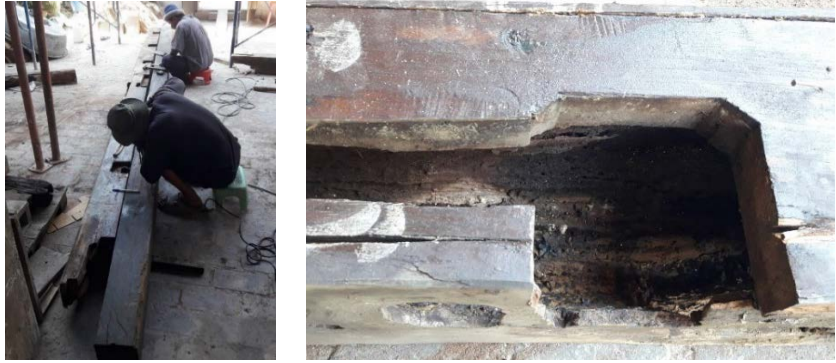
ภาพที่ 4.77 ทำคานไม้ใหม่(ซ้าย) เชาะร่องไม้เพื่อเสียบเข้ากับตงตัวผู้(ขวา)

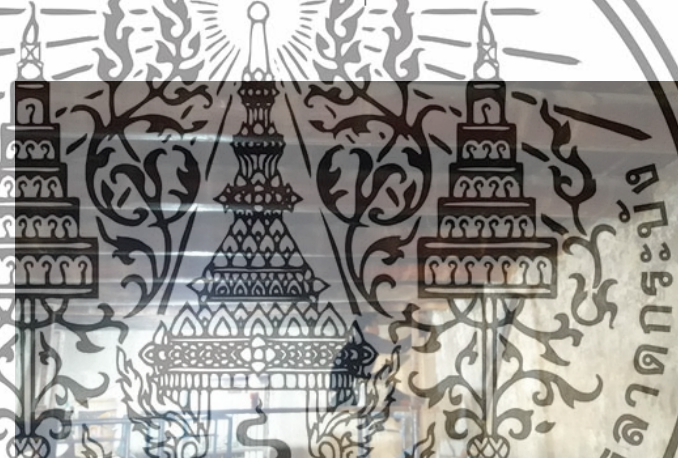
ภาพที่ 4.81 ติดตั้งคานไม้ใหม่

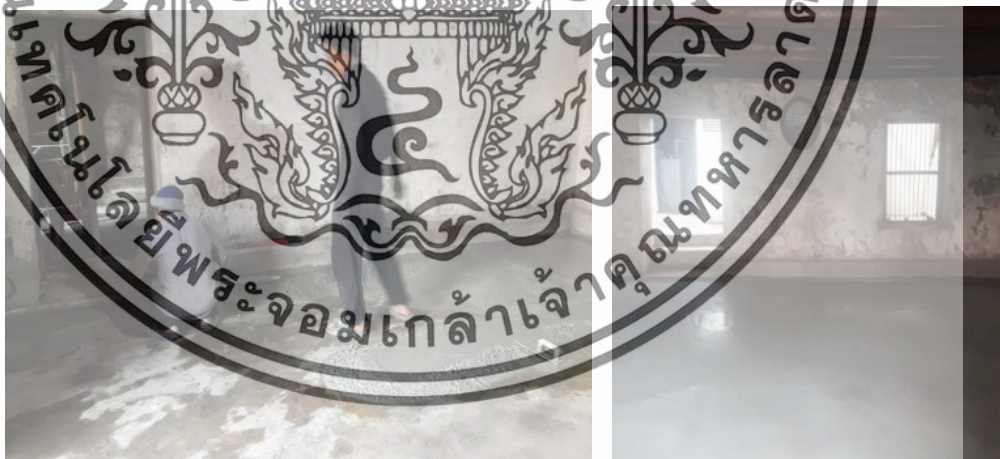
ภาพที่ 4.83 เทพื้นคอนกรีต
