การศึกษาขั้นตอนการก่อสร้างและปัญหาการก่อสร้างทางยกระดับ  
ของโครงการรถไฟฟ้า ในส่วนของงาน Super – Structure  
กรณีศึกษา โครงการรถไฟฟ้าสายสีชมพู ช่วงแคราย-มีนบุรี  
STUDY ON CONSTRUCTION PROCESSES AND PROBLEMS  
OF SUPER STRUCTURE WORK OF ELEVATED STRUCTURE :  
CASE STUDY ON MRT PINK LINE : KHAE RAI – MIN BURI

A SPECIAL PROJECT SUBMITTED IN PARTIAL FULFILLMENT OF  
THE REQUIREMENT FOR THE DEGREE OF  
BACHELOR OF CIVIL ENGINEERING

DEPARTMENT OF CIVIL ENGINEERING, FACULTY OF ENGINEERING  
KING MONGKUT'S INSTITUTE OF TECHNOLOGY LADKRABANG

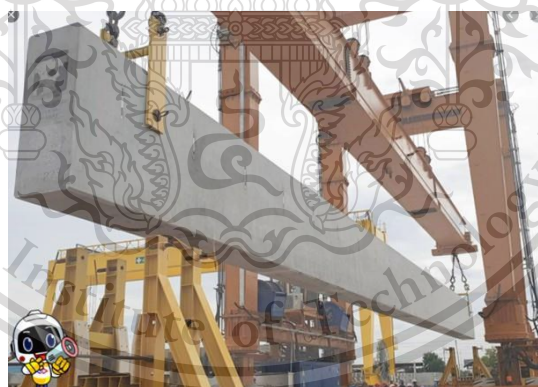
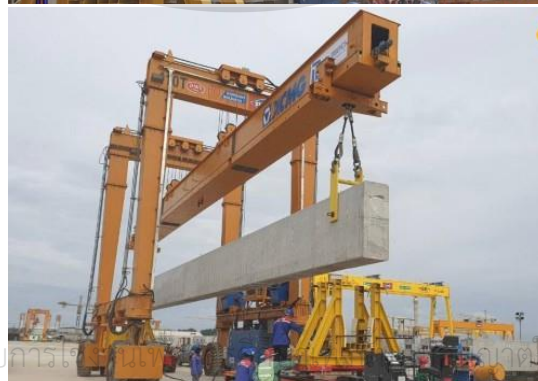
การก่อสร้างสะพานวิธีนี้ใช้วิธีหล่อคานรูปตัวไอจากที่โรงงาน จากนั้นจะขนส่งคานมายังสถานที่ก่อสร้าง ยก คานขึ้นติดตั้งบนคานหัวเสา เมื่อติดตั้งคานแล้วจึงทำการติดตั้งแบบหล่อพื้นคอนกรีตบน หลังคาน จัดวางเหล็กเสริม และเทพื้นคอนกรีต สะพานแบบนี้ถึงแม้จะมีขั้นตอนที่ยุ่งยาก แต่ เนื่องจากเป็นรูปแบบสะพานที่มีการก่อสร้างมาหลายสิบปีจึงเป็นวิธีการที่ ผู้รับเหมามีความคุ้นเคยดี และมีเครื่องจักรพร้อมในการก่อสร้าง ผู้รับเหมาจึงมักมีความรู้สึกว่าเป็นการก่อสร้างที่ไม่ยุ่งยากนัก

เอกสารนี้เป็นเอกสารที่สงวนไว้สำหรับการเผยแพร่เท่านั้นไปใช้ประโยชน์ด้านการค้า  
ไม่ว่ากรณีใดๆทั้งสิ้น อีกทั้งห้ามมิรูปที่ 2.2 คานรูปตัวไอของโครงการรถไฟฟ้าสายสีชมพู การทุกครั้งที่มีการนำไปใช้

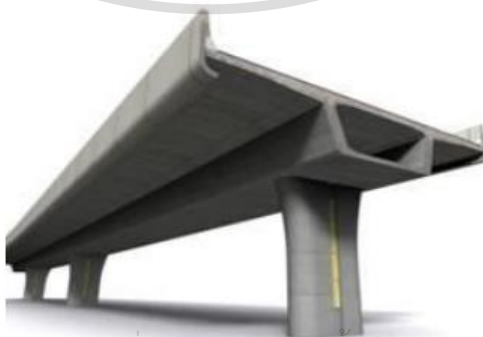
การก่อสร้างวิธีนี้โดยทั่วไปมักเป็นโครงสร้างสะพานที่มีคานเป็นรูปกล่อง การก่อสร้างจะใช้นั่งร้านแบบเคลื่อนที่ได้ลักษณะเป็นโครงถักเหล็กขนาดใหญ่ รองรับคานขณะทำการก่อสร้าง นั่งร้านดังกล่าว จะมีแบบหล่อเหล็กติดตั้งอยู่เมื่อหล่อคอนกรีตช่วงใดช่วงหนึ่งเสร็จแล้วนั่งร้านจะเคลื่อนที่ไปตามแนว สะพาน ด้วยระบบไฮดรอลิก การก่อสร้างแบบนี้จะสามารถทำการก่อสร้างข้ามถนนเดิมได้โดยไม่มีการกีดขวาง การจราจรด้านล่าง หรืออาจเลือกใช้การก่อสร้างแบบก่อสร้างนั่งร้านรองรับตัวสะพานจาก ระดับดินในขณะทำการก่อสร้าง วิธีนี้จะประหยัดค่าก่อสร้างได้มากกว่าแบบใช้นั่งร้านเคลื่อนที่ได้และไม่ ต้องอาศัยเครื่องจักรขนาดใหญ่มากนัก แต่จะใช้ระยะเวลาในการก่อสร้างนานขึ้นเนื่องจากการ ก่อสร้างนั่งร้านยุ่งยากกว่าและยังต้องมีการจัดการจราจรบนด้านล่างในขณะทำการก่อสร้าง

เอกสารนี้เป็นเอกสารที่สงวนไว้สำหรับการใช้งานเพื่อการศึกษาเท่านั้น ไม่อนุญาตให้นำไปใช้ประโยชน์ด้านการค้า  
รูปที่ 2.4 แบบจำลองโครงสร้างสะพานแบบคานรูปกล่อง

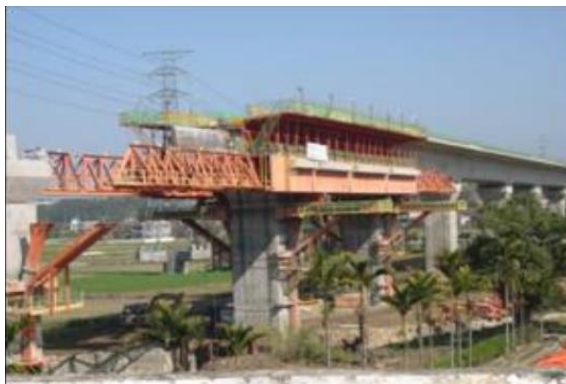
รูปที่ 2.5 การก่อสร้างสะพานแบบหล่อในที่ โดยใช้ Launcher แบบเคลื่อนที่ได้มีคานรับน้ำหนักอยู่ใต้โครงสร้าง

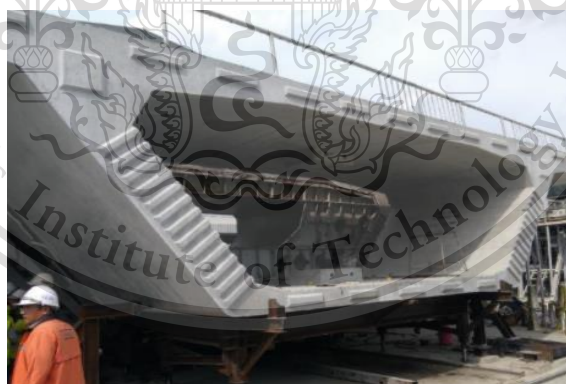
การก่อสร้างสะพานวิธีนี้ผู้รับเหมาจะต้องมีโรงงานสำหรับหล่อชิ้นส่วนสะพานเป็น ชิ้นๆ แล้วขนส่งไปยังสถานที่ก่อสร้างเพื่อประกอบเป็นรูปสะพาน ในการประกอบคานจะใช้โครงเหล็กขนาดใหญ่ ติดตั้งบนเสาตอม่อตามแนวสะพาน โครงเหล็กดังกล่าวจะแขวนชิ้นส่วนสะพานเหล่านี้เพื่อประกอบ และติดตั้งสะพาน เป็นช่วงๆ ไปเมื่อประกอบสะพานแล้วเสร็จแต่ละช่วงตัวโครงเหล็กจะเคลื่อนที่ไป ประกอบช่วงสะพานถัดไป มีหลายโครงการที่ใช้การก่อสร้างรูปแบบนี้ อาทิเช่น สะพานทางด่วนชั้นที่ 2 สะพานรถไฟฟ้า BTS ทางแยกต่างระดับรังสิต

รูปที่ 2.6 การหล่อชิ้นส่วนของคานสะพานรูปกล่องที่โรงงาน (Precast Segmental Viaduct)

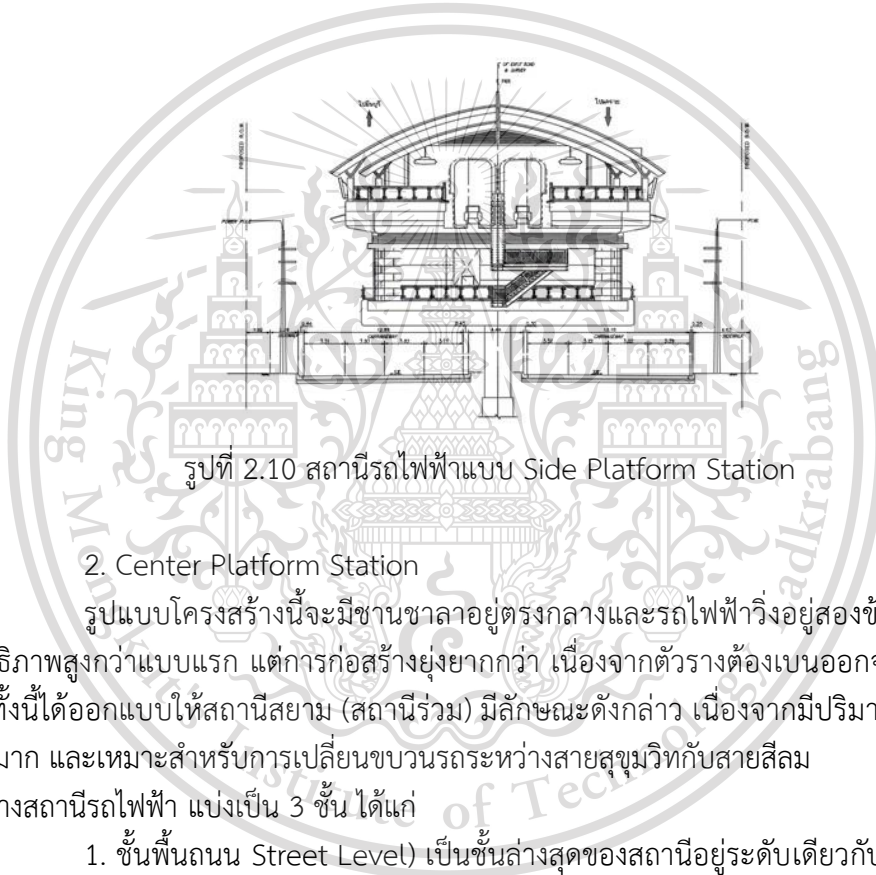
รูปแบบโครงสร้างนี้ จะมีชานชาลาอยู่สองข้างโดยรถไฟฟ้าวิ่งอยู่ตรงกลางสถานีทั่วไป ได้ออกแบบให้มีลักษณะแบบนี้ เนื่องจากก่อสร้างได้รวดเร็วและใช้เนื้อที่น้อย

รูปที่ 2.10 สถานีรถไฟฟ้าแบบ Side Platform Station

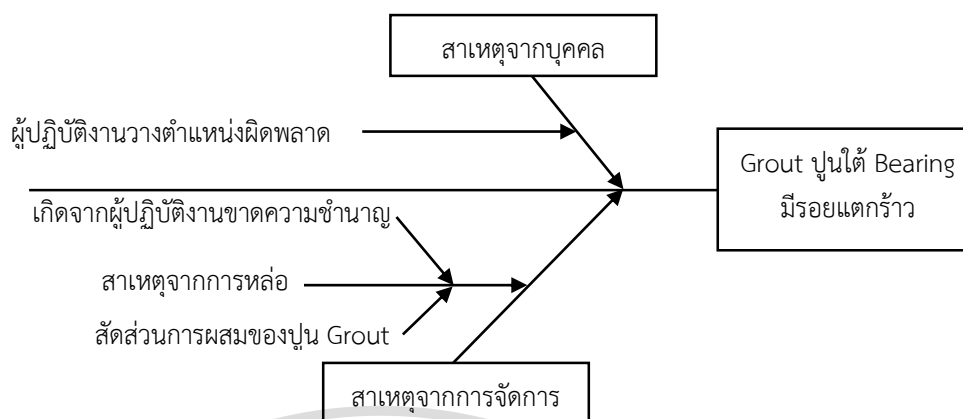
รูปที่ 4.10 แผนผังก้างปลาแสดงสาเหตุและผลของปัญหา ปูน Grout ใต้ Bearing มีรอยแตกร้าว

จากรายงานการของโครงการ Nonconformance Report (NCN) และ Nonconformance Notice (NCN) ระบุสาเหตุของปัญหาและการดำเนินการแก้ไข ผู้วิจัยดำเนินการ สรุปลักษณะหลักจากรายงานของโครงการ สรุปลักษณะรองและสาเหตุย่อยจากการวิเคราะห์จากการ สัมภาษณ์ผู้เชี่ยวชาญ โดยอ้างอิงทฤษฎีที่กล่าวในบทที่ 2 เพื่อรวบรวมข้อมูลทั้งหมดมาใช้ในการเขียน แผนผังก้างปลา (Cause and Effect Diagram) หาสาเหตุและผลของปัญหาดังกล่าว ดังรูปที่ 4.10

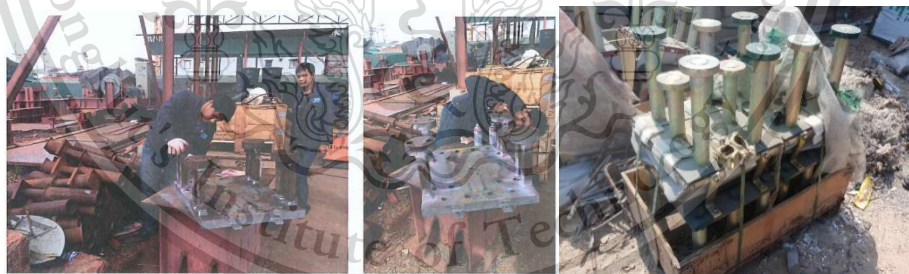
3. ดำเนินการตรวจสอบรอยเชื่อมโดยวิธี PT-Test

รูปที่ 4.13 การทดสอบการเชื่อมโดยวิธี PT-Test ของงานเหล็กที่สำหรับยึด Bolt ของ Pot Bearing

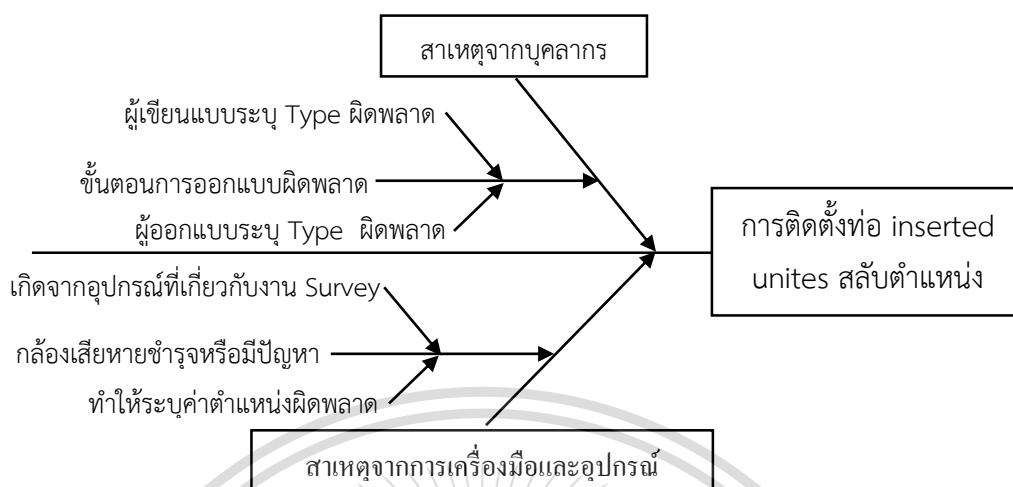
รูปที่ 4.15 แผนผังก้างปลาแสดงสาเหตุและผลของการติดตั้งท่อ inserted unites สลับตำแหน่ง

จากรายงานการของโครงการ Nonconformance Report (NCN) และ Nonconformance Notice (NCN) ระบุสาเหตุของปัญหาและการดำเนินการแก้ไข ผู้วิจัยดำเนินการ สรุปสาเหตุหลักจากรายงานของโครงการ สรุปสาเหตุรองและสาเหตุย่อยจากการวิเคราะห์จากการ สัมภาษณ์ผู้เชี่ยวชาญ โดยอ้างอิงทฤษฎีที่กล่าวในบทที่ 2 เพื่อรวบรวมข้อมูลทั้งหมดมาใช้ในการเขียน แผนผังก้างปลา (Cause and Effect Diagram) หาสาเหตุและผลของปัญหาดังกล่าว ดังรูปที่ 4.13

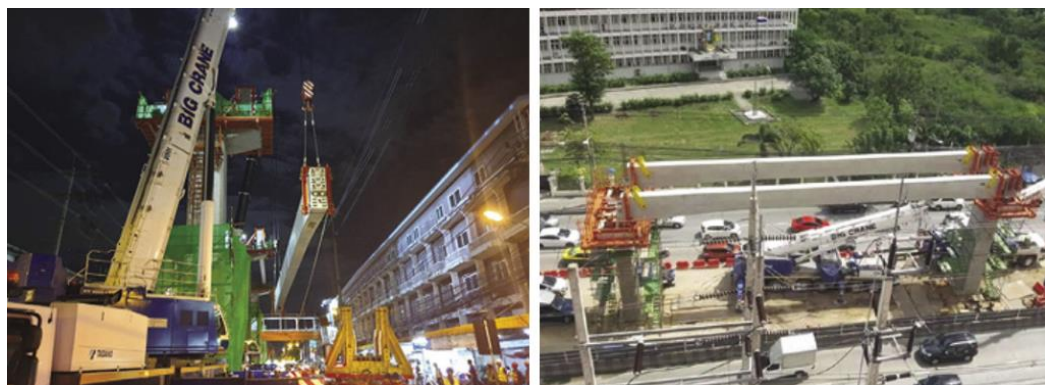
รูปที่ ข.6 การติดตั้ง Guideway Beam ที่หน้างาน

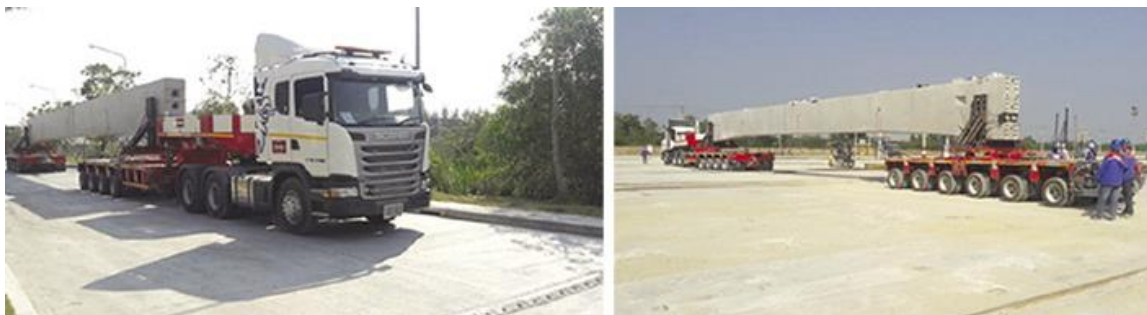
รูปที่ ข.8 การขนส่งชิ้นส่วนคานทางวิ่ง Guideway Beam ด้วยรถเทรลเลอร์ไปที่หน้างาน

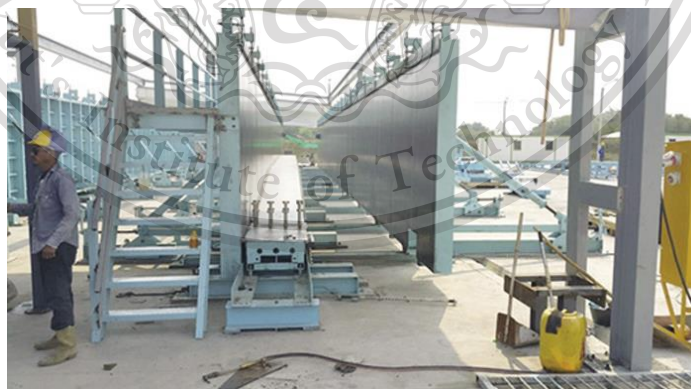
รูปที่ ข.9 รูปแสดงการเตรียมแบบหล่อ Guideway Beam
