MEASUREMENT OF ASYMMETRICAL LEAKAGE CURRENTS WAVEFORMS OF  
METAL OXIDE SURGE ARRESTER DUE TO MULTIPLE CURRENT IMPULSES

A THESIS SUBMITTED IN PARTIAL FULFILLMENT  
OF THE REQUIREMENT FOR THE DEGREE OF MASTER OF  
ENGINEERING IN ELECTRICAL ENGINEERING  
SCHOOL OF ENGINEERING  
KING MONGKUT'S INSTITUTE OF TECHNOLOGY LADKRABANG  
2021  
KMUTL-2021-EN-M-020-015

<b>Thesis</b>	MEASUREMENT OF ASYMMETRICAL LEAKAGE CURRENTS WAVEFORMS OF METAL OXIDE SURGE ARRESTER DUE TO MULTIPLE CURRENT IMPULSES
<b>Student</b>	Mr.Chaitawat Chuayin
<b>Student ID.</b>	61601207
<b>Degree</b>	Master of Engineering
<b>Program</b>	Electrical Engineering
<b>Year</b>	2021
<b>Thesis Advisor</b>	Assoc.Prof.Dr. Anantawat Kunakorn
<b>Thesis Co-advisor</b>	Assoc.Prof.Dr. Norasage Pattanadech

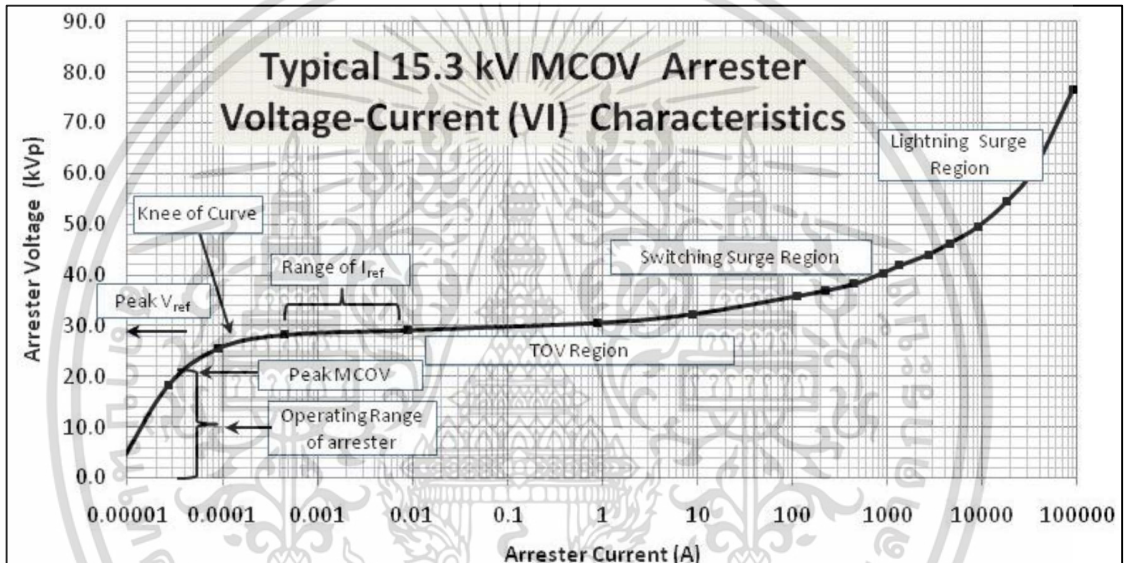
รูปที่ 2.4 กราฟแสดงคุณลักษณะของกั้บดักเสีร์จระหว่างกระแสและแรงดัน [21]

กั้บดักเสีร์จภายในประกอบด้วยตัวต้านทานที่ไม่เป็นเชิงเส้นกล่าวคือ ณ ขณะแรงดันใช้งาน (ย่าน operating overvoltage) กั้บดักเสีร์จจะแสดงพฤติกรรมเป็นฉนวนทางไฟฟ้า แต่เมื่อมีแรงดันสูงตกคร่อมตัวมัน (ย่านแรงดันเกินชั่วคราว: TOV, แรงดันเกินจากฟ้าผ่า: lightning overvoltage หรือแรงดันเกินจากสวิตชิง: switching overvoltage) ความต้านทานของกั้บดักเสีร์จจะค่อยๆลดลงและดิสชาร์จแรงดันเกินเหล่านั้นลงสู่กราวด์ ทำให้แรงดันที่ตกคร่อมตัวมันเองและอุปกรณ์ที่ถูกป้องกันลดลงและเพียงพอที่อุปกรณ์นั้นจะสามารถทนได้โดยไม่เกิดความเสียหายขึ้น กราฟแสดงความสัมพันธ์ระหว่างกระแสและแรงดันของกั้บดักเสีร์จถูกแสดงในรูปที่ 2.4

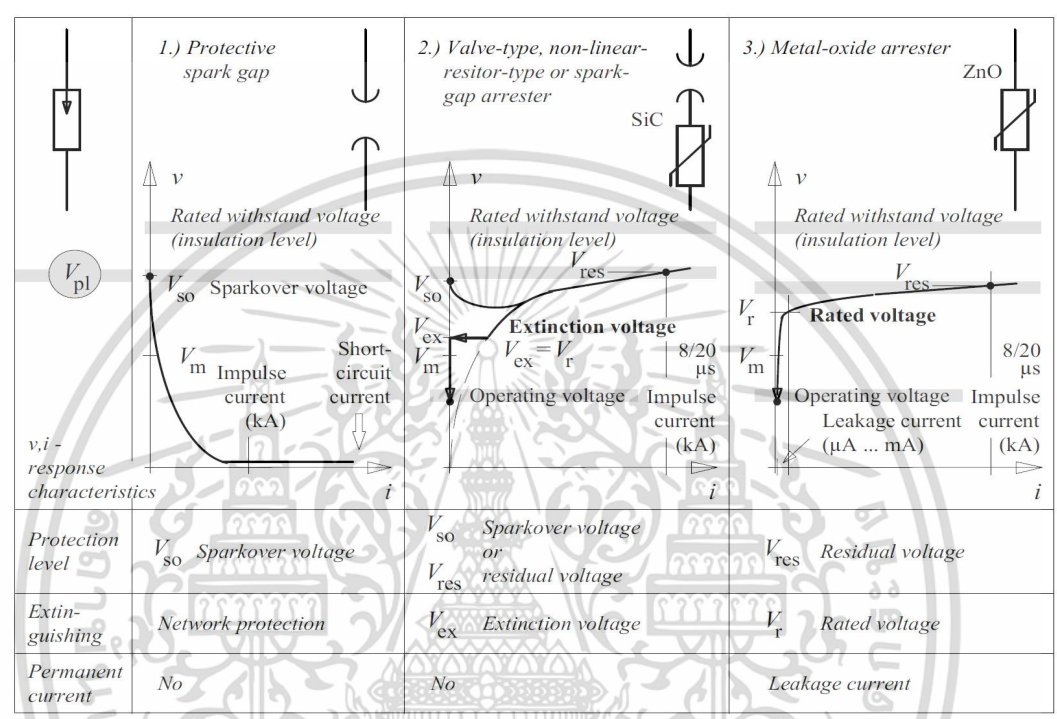
รูปที่ 2.5 หลักการทำงานของอุปกรณ์ป้องกันแรงดันเกินที่แตกต่างกัน [23]

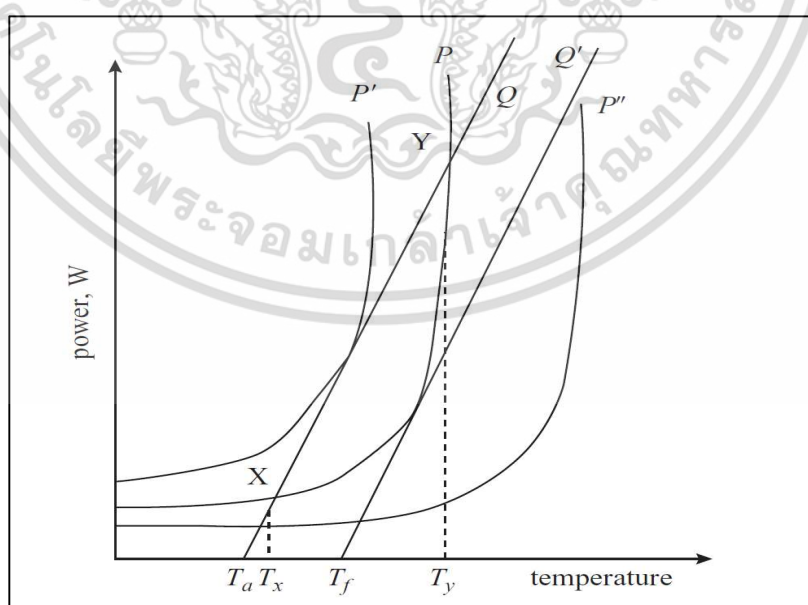
รูปที่ 2.11 เส้นกราฟแสดงเสถียรภาพทางอุณหภูมิของกัปดักเสิร์จ [29]

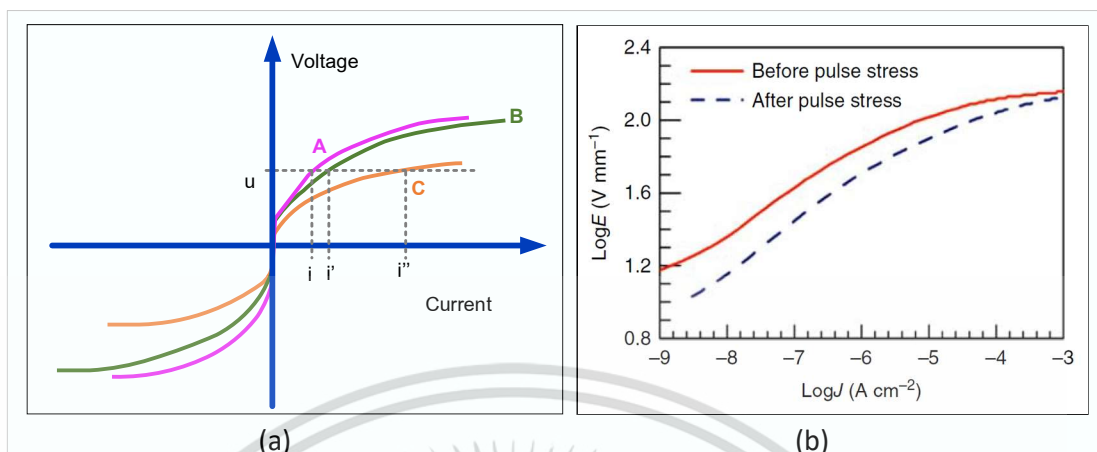
รูปที่ 2.13 กราฟคุณลักษณะของกั๊บตักเสีร้จที่เปลี่นไปเมื่อเสีอมสภาพลวง (a) และ กราฟความสัมพันธ์ของ J-E กั๊บตักเสีร้จ ZnO ก่อนและหลังได้ร้บความเครียดจากการป้อนพัลส์เข้าไป (b) [39]

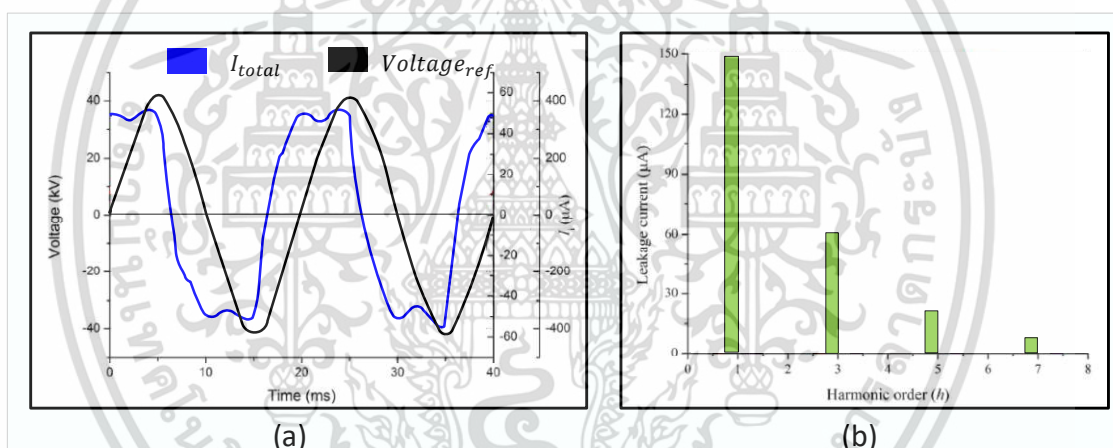
รูปที่ 2.14 องค์ประกอบของกระแสรั่วไหลรวมของกั๊บตักเสีร้จ (a) และ ลำดับขององค์ประกอบของฮาร์โมนิกที่ผสมอยู่ (b) [40]

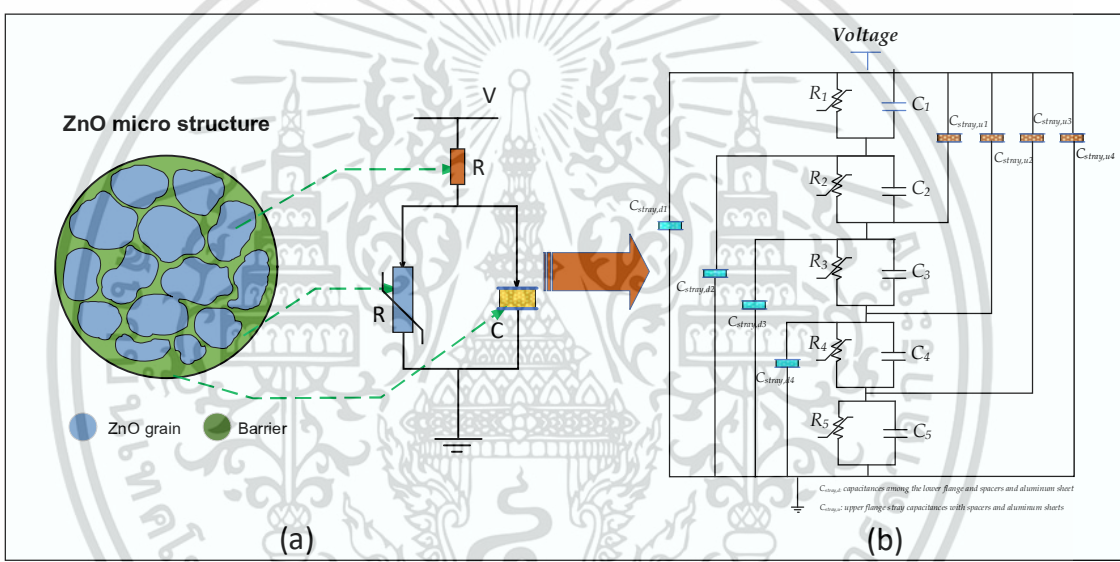
รูปที่ 2.15 วงจรสมมูลอย่างง่ายของแท่ง ZnO (a) และ วงจรสมมูลเมื่อนำแท่งตัวนำไม่เป็นเชิงเส้น ZnO วางซ้อนกัน 5 ชั้นประกอบเป็นกับดักเสิร์จ (b) [41]

รูปที่ 2.15 ด้านล่างแสดงถึงส่วนประกอบวงจรสมมูลของกับดักเสิร์จทั้งวงจรร้อย่างง่ายของแท่ง ZnO หนึ่งแท่ง(a) และ วงจรสมมูลของกับดักเสิร์จที่ประกอบไปด้วยแท่ง ZnO หลาย ๆ แท่งวางซ้อนต่อกัน(b)

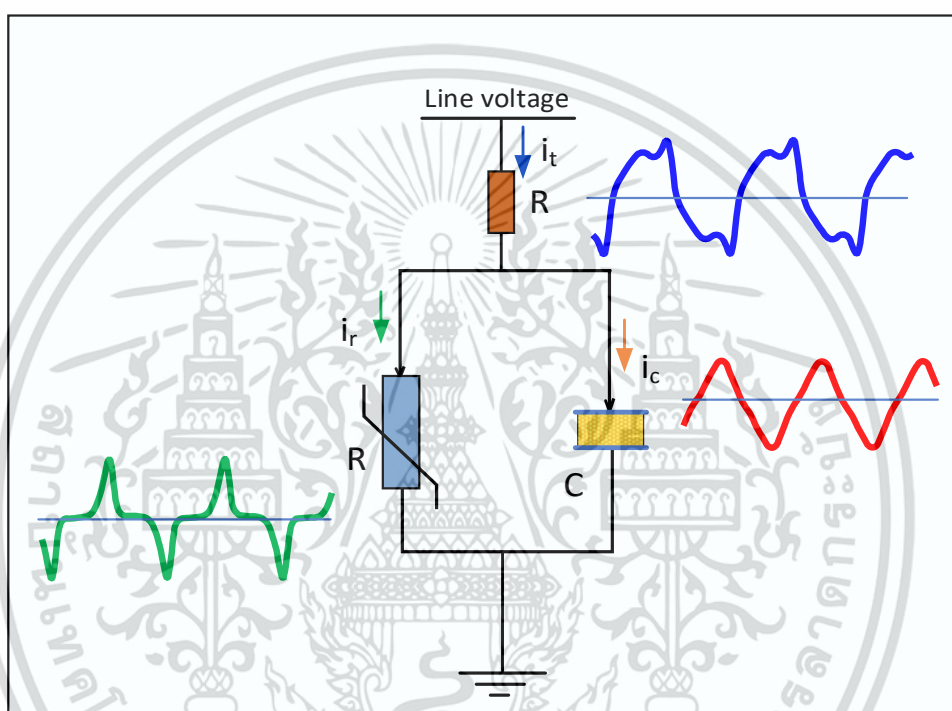
รูปที่ 2.16 องค์ประกอบของกระแสรั่วไหลของกับดักเสิร์จ

- องค์ประกอบของตัวต้านทาน: กราฟของสัญญาณกระแสจะมีลักษณะไม่เป็นรูปไซน์ แต่มีลักษณะสัมพันธ์ตามคาบเวลาของแรงดัน อีกทั้งยังมีมูมเฟสเดียวกับแรงดันอ้างอิงอีกด้วย ซึ่งองค์ประกอบของตัวต้านทานนี้เองที่แสดงถึงการเสื่อมสภาพของกับดักเสิร์จ

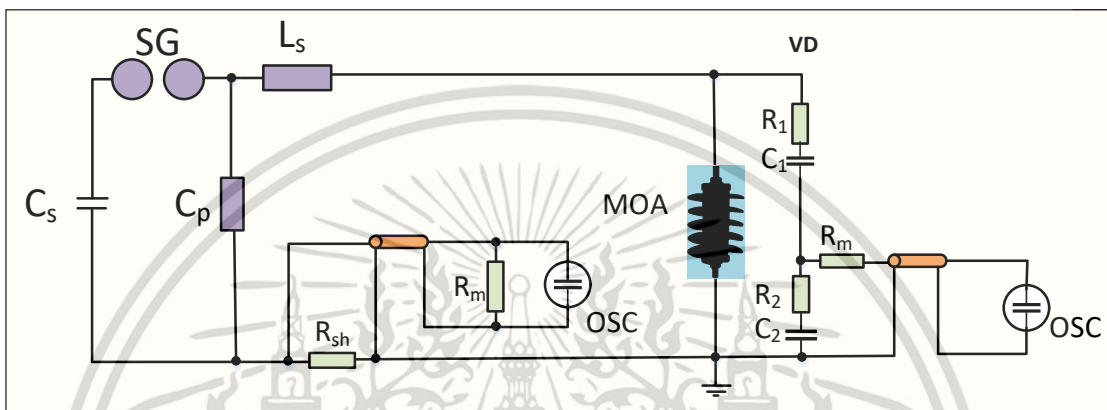
รูปที่ 3.2 วงจรทดสอบสำหรับป้อนกระแสอิมพัลส์ไฟฟ้ารูปคลื่นมาตรฐาน 8/20 $\mu\text{s}$

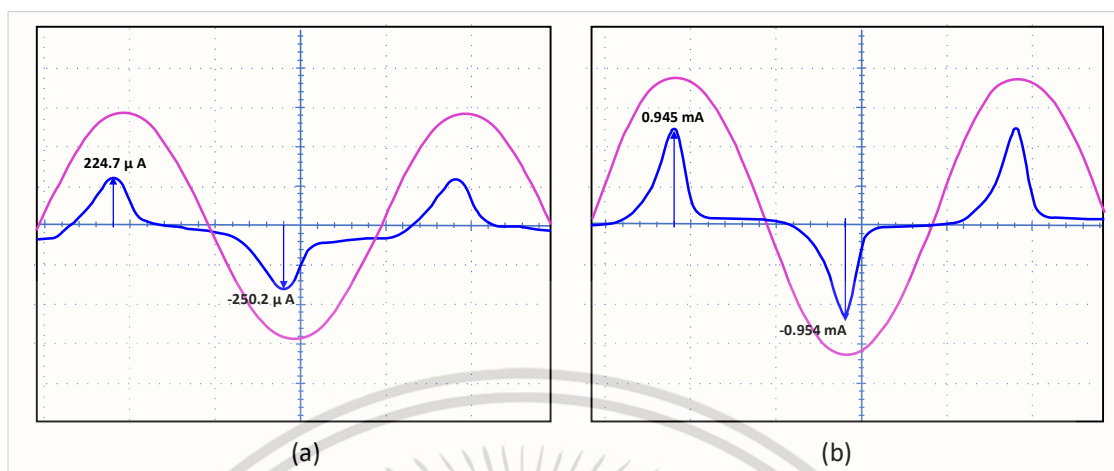
รูปที่ 3.8 รูปคลื่นกระแสความต้านทานของกัมมันตภาพรังสีตัวอย่างที่ 1.2 สำหรับแรงดันที่ 21 kV (a) และแรงดันที่ 1 mA (b)

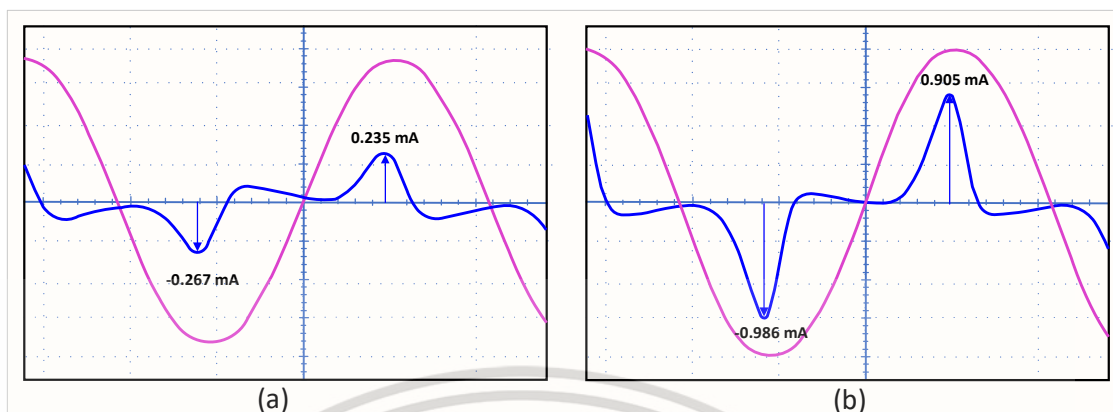
รูปที่ 3.9 รูปคลื่นกระแสความต้านทานของกัปดักเสิร์จตัวอย่างที่ 2.1 สำหรับแรงดันที่ 24kV (a) และแรงดันที่ 1mA (b)

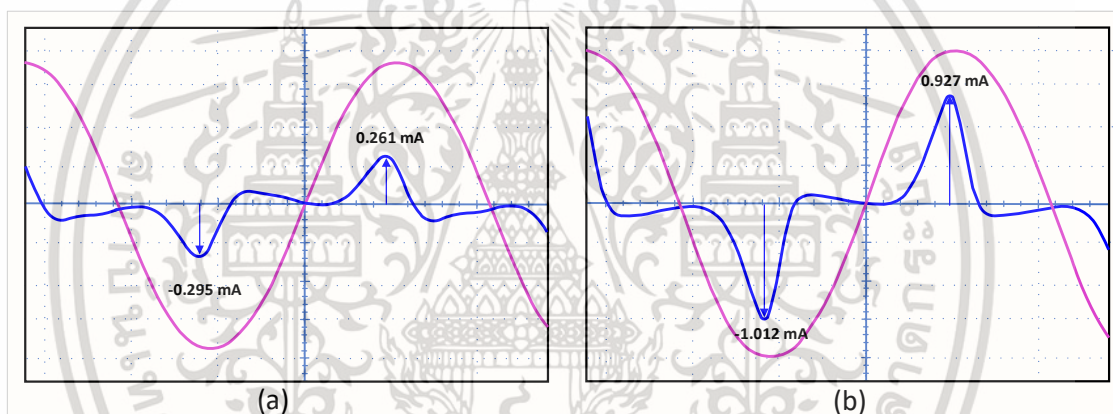
รูปที่ 3.10 รูปคลื่นกระแสความต้านทานของกัปดักเสิร์จตัวอย่างที่ 2.3 สำหรับแรงดันที่ 24kV (a) และแรงดันที่ 1mA (b)

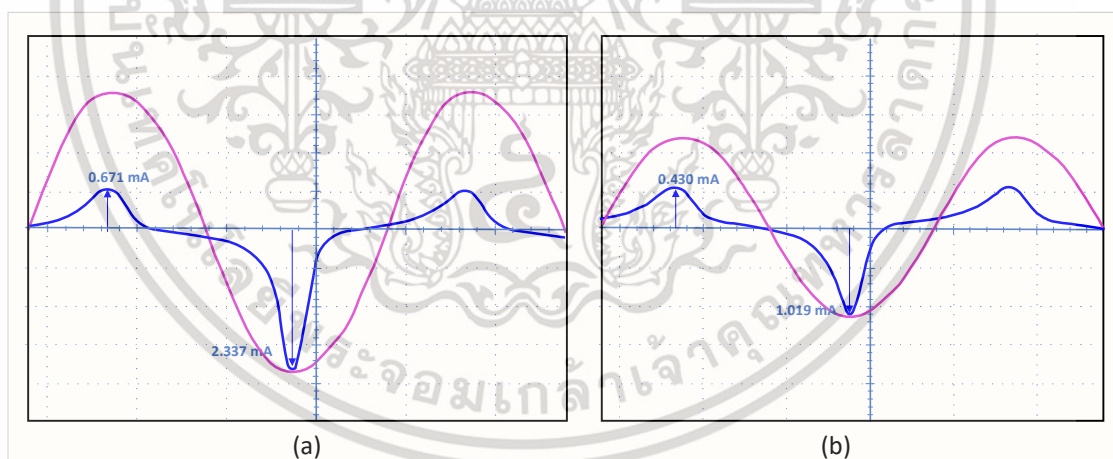
**รูปที่ 4.1** รูปคลื่นกระแสความต้านทานของกับดักเสิร์จตัวอย่างที่ 1.1 สำหรับแรงดันที่ 21 kV (a) และแรงดันที่ 1mA (b) หลังจากถูกป้อนด้วยกระแสอิมพัลส์ต่อเนื่องซ้ำบวกจำนวน 10 ครั้ง

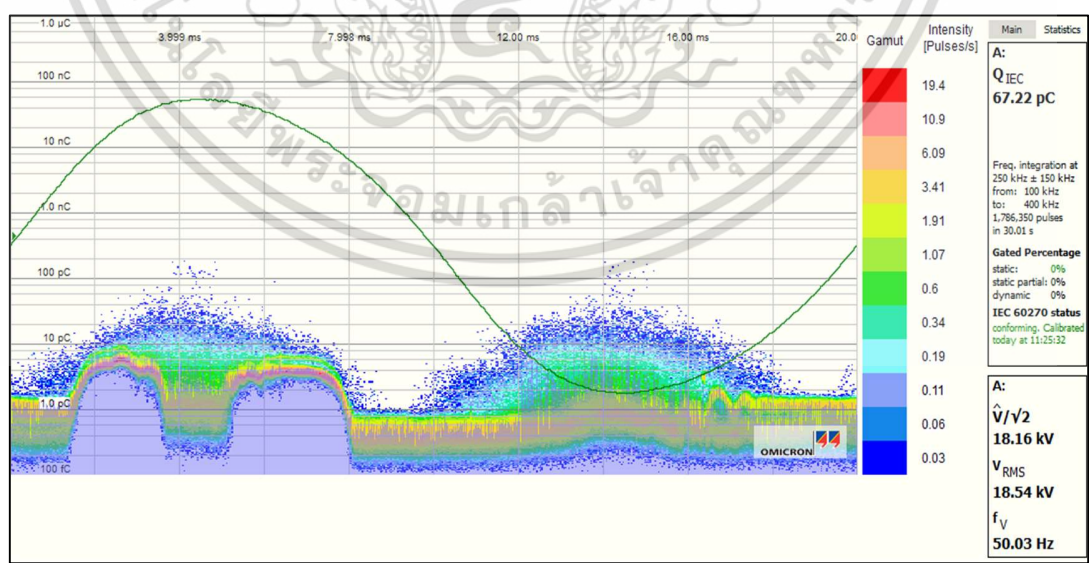
รูปที่ 4.6 การเกิดดิสชาร์จบางส่วนของตัวอย่างทดสอบที่ 1.1 ที่แรงดัน 18.54 kV

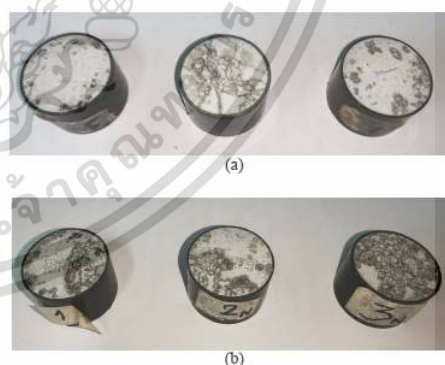
Fig. 6. Cracking on metaloxide blocks surface after being 40 shots (a) and 100 shots of lightning current impulses.
