การประเมินความสัมพันธ์ระหว่างสภาพพื้นผิวถนนกับอัตราการเกิดอุบัติเหตุ
ในประเทศไทย

EVALUATION OF RELATIONSHIP BETWEEN PAVEMENT CONDITION
AND CRASH RATE IN THAILAND

A SPECIAL PROJECT SUBMITTED IN PARTIAL FULFILLMENT OF
THE REQUIREMENT FOR THE DEGREE OF
BACHELOR OF CIVIL ENGINEERING
DEPARTMENT OF CIVIL ENGINEERING, FACULTY OF ENGINEERING
KING MONGKUT'S INSTITUTE OF TECHNOLOGY LADKRABANG
ACADEMIC YEAR 2018

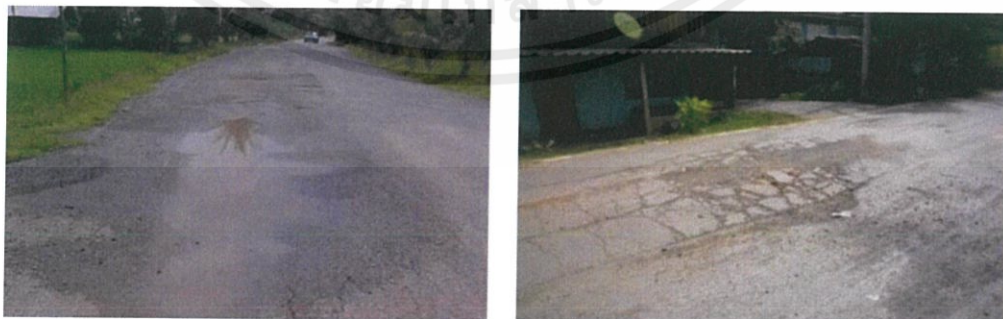
2. ยุบตัวпенแอ่ง (Depression) เป็นการทรุดตัวต่ำกว่าระดับปกติ อาจมีรอยแตกกราวรวมอยู่ด้วย เกิดจากยานพาหนะที่ สัญจรมีน้ำหนักบรรทุกเกินกว่าที่ได้กำหนดไว้ในกรอกแบบ หรือการทรุดของพื้นทางชั้นล่าง หรือการก่อสร้างที่ไม่ถูกต้อง ดังแสดงในรูปที่ 2.4

รูปที่ 2.4 ความเสียหายประเภทยุบตัวпенแอ่ง

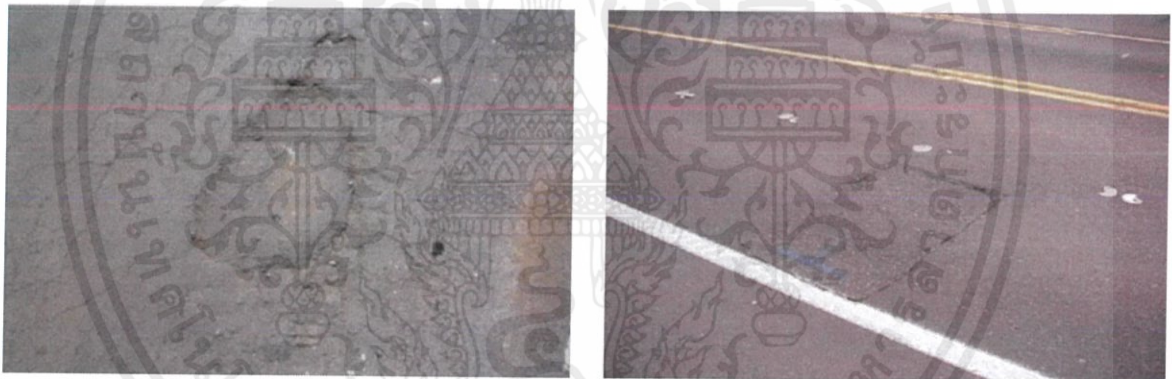
รูปที่ 2.11 ความเสียหายประเภทรอยปะซ่อมที่เสียหาย

4. รอยปะซ่อมที่เสียหาย (Bad Patching) เกิดจากการซ่อมแซมผิวทางตามแนววงทอหรือระบบสาธารณูปโภค หรือการซ่อมแซม ความเสียหายบนผิวทาง แลวบดอัดวัสดุผสมหลุมที่ชุดไม่ได้คุณภาพ ทำให้เกิดเป็นรอยปะซ่อมที่ไม่ได้คุณภาพ และปรากฏเป็นความเสียหายส่งผลกระทบต่อผู้ใช้ทาง ดังแสดงในรูปที่ 2.11

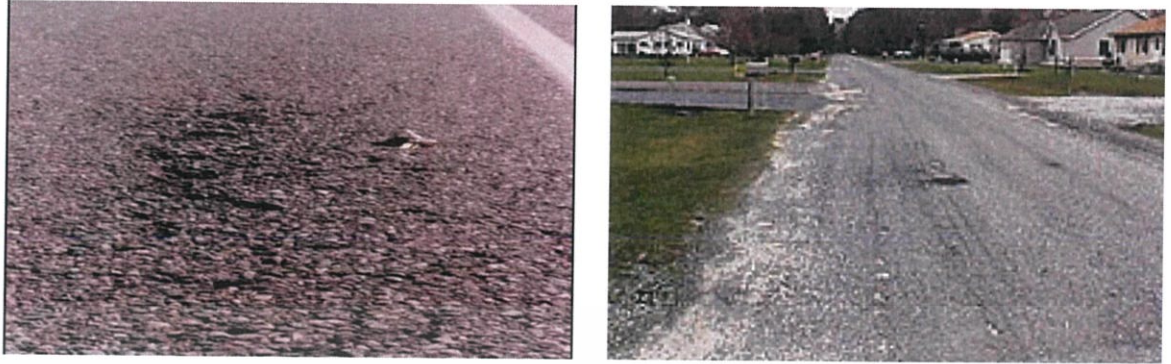
รูปที่ 2.14 ความเสียหายประเภทผิวทางหลุมร่อน

5. ผิวทางหลุดรอน (Raveling) เกิดจากวัสดุมวลรวมในผิวทางแยกตัวออกจากกัน จากผิวบนลงถึงชั้นล่างหรือจากขอบ พื้นทางเข้ามา โดยทั่วไปวัสดุมวลรวมที่ละเอียดหลุดออกมาก่อน เมื่อการหลุดรอนนี้ดำเนินต่อไป วัสดุ มวลรวมขนาดใหญ่ค่อยๆ หลุดออกตามมา ผิวทางหลุดรอนเกิดขึ้นจากการที่ไม่ได้รับการบดอัดแน่นพอ หรือการก่อสร้างในขณะที่อากาศชื้นหรือเย็น หรือเกิดจากการผสมแอสฟัลตน้อยเกินไป ดังแสดงในรูปที่ 2.14

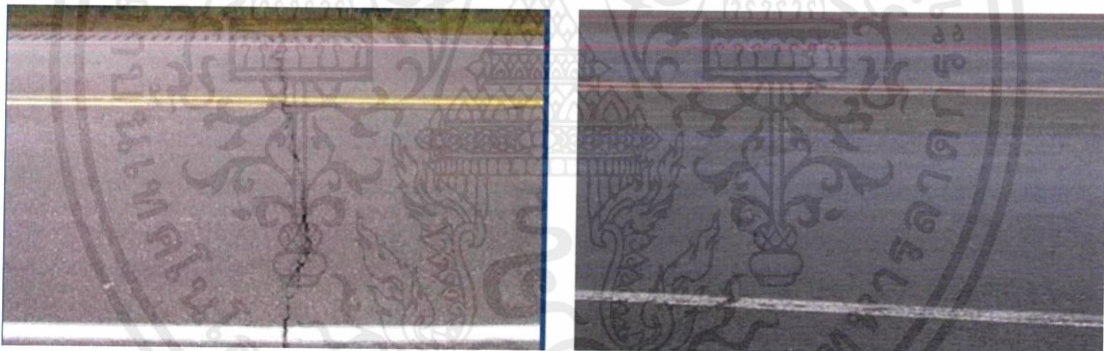
รูปที่ 2.19 ความเสียหายประเภทรอยแตกกราวตามแนวขวาง

รอยแตกกราวตามแนวขวาง (Transverse crack) หรือทางแนวราบของผิวเดิมภายใต้ การเสริมผิวทางใหม่ ซึ่งส่งผลให้เกิดการแตกราวถึงชั้นบนผิวทางใหม่ ดังรูปที่ 2.18

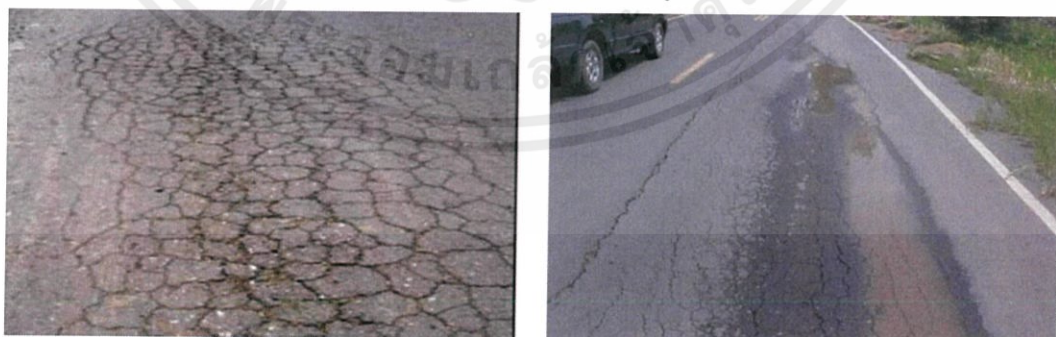
รูปที่ 2.21 ความเสียหายประเภทรอยแตกกราวแบบหนังจระเข้

รอยแตกกราวแบบหนังจระเข้ (Alligator Crack) เป็นการแตกราวที่ต่อเนื่องกัน มีลักษณะเป็นตารางเล็กๆ คลายหนังจระเข้ หรือสวดตาข่าย เกิดจากการทรุดตัว มากเกินไปของผิวทางซึ่งอยู่บนดินคั่นทาง (Subgrade) หรือพื้นทางและดินคั่นทาง อิ่มตัว บางครั้งความเสียหายอาจเต็มหน้าถนน ซึ่งในกรณีนี้แสดงถึงผู้้าหนักรถที่ผ่าน ในบริเวณนั้นๆ สูงเกินกว่าความสามารถในการรับผู้้าหนักของพื้นทางนั้น ดังรูปที่ 2.21

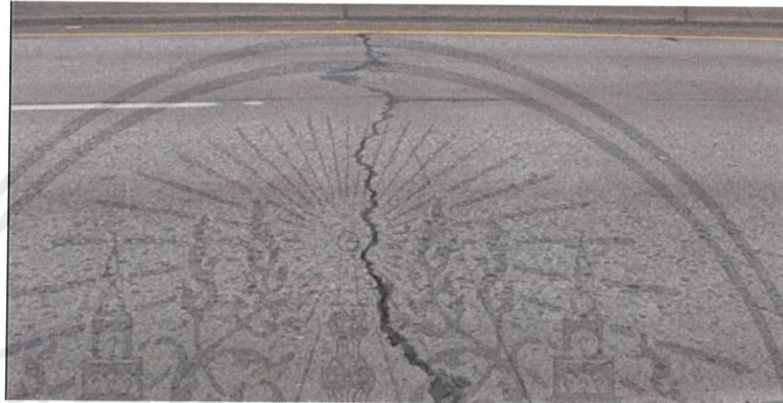
รูปที่ 2.24 ความเสียหายผิวทางคอนกรีตประเภทรอยแตกตามขวาง

1. รอยแตกร้าวที่มีขนาดมากกว่า 5 มิลลิเมตร (Highly Severe Crack) คือ รอยแตกตามยาว (Longitudinal Crack) หรือรอยแตกตามขวาง (Transverse Crack) หรือรอยแตกในทิศทางอื่นๆ ที่มีความกว้างของรอยแตกมากกว่า 5 มิลลิเมตร ตัวอย่างดังแสดง ในรูปที่ 2.24 และรูปที่ 2.25 ตามลำดับ

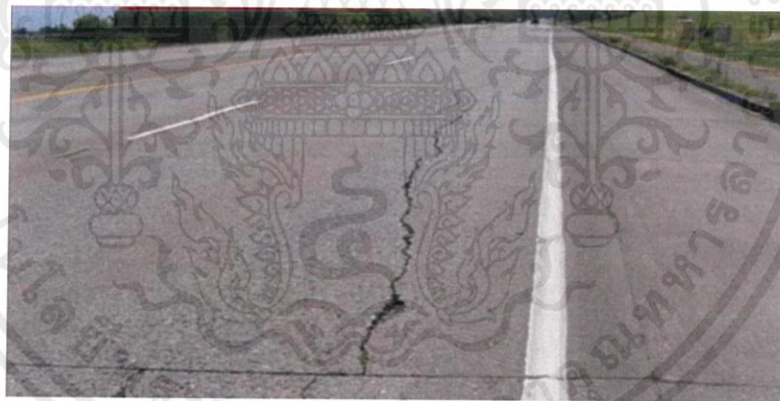
รูปที่ 2.25 ความเสียหายผิวทางคอนกรีตประเภทรอยแตกตามยาว

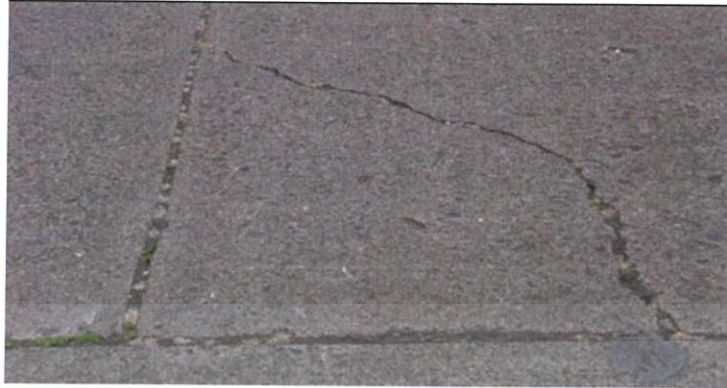
2. รอยแตกตามมุม (Corner Break) คือ ความเสียหายซึ่งเกิดขึ้นเป็นเส้นทแยงมุมระหว่างรอยต่อตามขวางและรอยต่อ ตามยาวของแผ่นคอนกรีต ตัวอย่างดังแสดงในรูปที่ 2.30

รูปที่ 2.30 ความเสียหายผิวทางคอนกรีตประเภทรอยแตกตามมุม

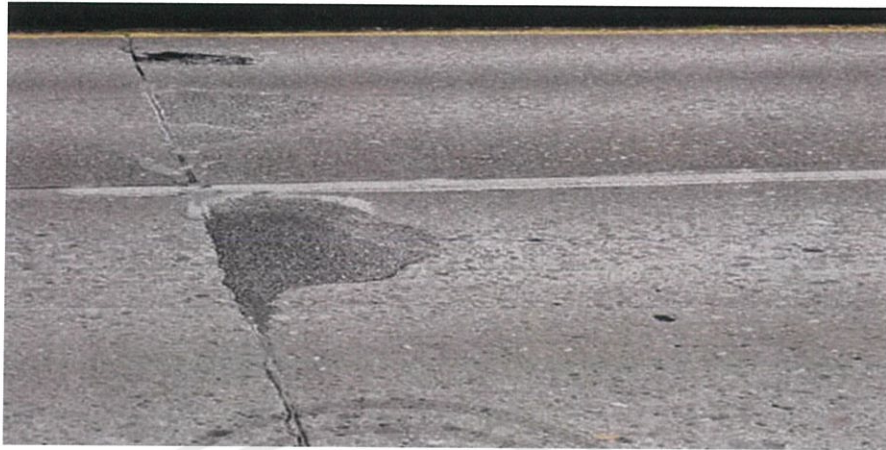
3. รอยปะซ่อมที่เสียหาย (Bad Patching) คือ เปนรอยปะซ่อมเดิมด้วยแอสฟัลต์ที่เกิดการเสียหายขึ้น เช่น การบวม การหลุดร่อน เปนตน ตัวอย่างความเสียหายดังแสดงในรูปที่ 2.32

รูปที่ 2.32 ความเสียหายผิวทางคอนกรีตประเภทรอยปะซ่อมที่เสียหาย การวัดพื้นที่ความเสียหายประเภทรอยปะซ่อมที่เสียหาย โดยให้ดำเนินการวัดพื้นที่เป็น สี่เหลี่ยม และ ขยายออกจากพื้นที่เสียหายด้านละ 30 เซนติเมตร ตัวอย่างดังแสดงในรูปที่ 2.33

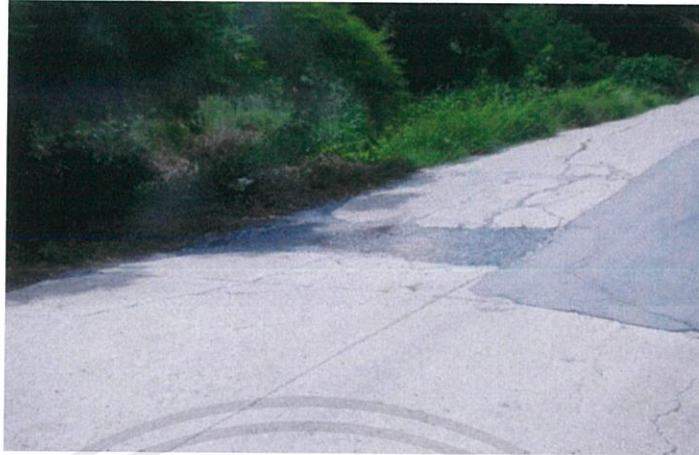
4. แพนคอนกรีตทรุดตัว (Slab Settlement) คือ ความเสียหายที่เกิดขึ้นเนื่องจากแพนคอนกรีตมีความทรุดตัวเป็นเอง อันเนื่องมาจาก โครงสร้างชั้นพื้นทางเกิดความเสียหาย การบรรทุกน้ำหนักเกิน เป็นต้น ซึ่งการทรุดตัวอาจจะมึรอย แตกร้าวหรือไม่ก็ได้ โดยทั่วไปการทรุดตัวจะส่งผลต่อระดับการให้บริการก็ต่อเมื่อมีการทรุดตัวมากกว่า 10 เซนติเมตร ตัวอย่างดังแสดงในรูปที่ 2.34 สำหรับการวัดพื้นที่ความเสียหายของการทรุดตัวนั้น แตกต่าง จากความเสียหายประเภทอื่นๆ โดยให้นับจำนวนของแพนคอนกรีตที่เกิดการทรุดตัว ดังแสดงในรูปที่ 2.35

รูปที่ 2.34 ความเสียหายผิวทางคอนกรีตประเภทแผ่นคอนกรีตที่หลุดตัว

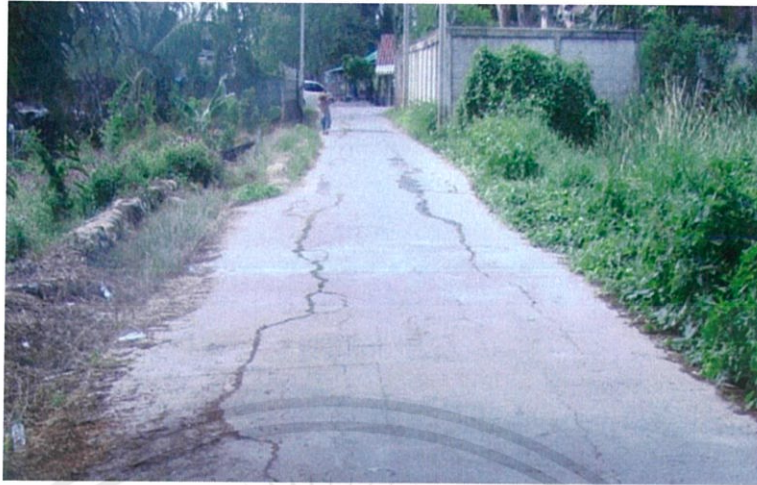
รูปที่ 2.36 ความเสียหายผิวทางคอนกรีตประเภทแผ่นคอนกรีตเสียหายทั้งแผ่น

5. แผ่นคอนกรีตเสียหายทั้งแผ่น (Whole Slab Damage) คือ แผ่นคอนกรีตที่มีความเสียหายหลายประเภทในแผ่นเดียวกัน เช่น รอยแตกกราว ตั้งแต่ 5 มิลลิเมตร รอยแตกตามมุม และรอยปะซ่อมที่เสียหาย โดยที่แผ่นคอนกรีตดังกล่าวมีความเสียหายมากกว่าร้อยละ 50 ของแผ่นคอนกรีตนั้นๆ ตัวอย่างดังแสดงในรูปที่ 2.36 สำหรับการวัดพื้นที่ ความเสียหายของแผ่นคอนกรีตเสียหายทั้งแผ่นนั้นดำเนินการเช่นเดียวกับแผ่นคอนกรีตหลุดตัว โดยให้ เจ้าหน้าที่สำรวจภาคสนามประเมินว่า แผ่นคอนกรีตที่มีความเสียหายหลายประเภทและ หากมีพื้นที่ความเสียหายมากกว่าร้อยละ 50 ให้นำจำนวนของแผ่นคอนกรีตที่เกิดความเสียหายหลายประเภท ดังแสดงในรูปที่ 2.37

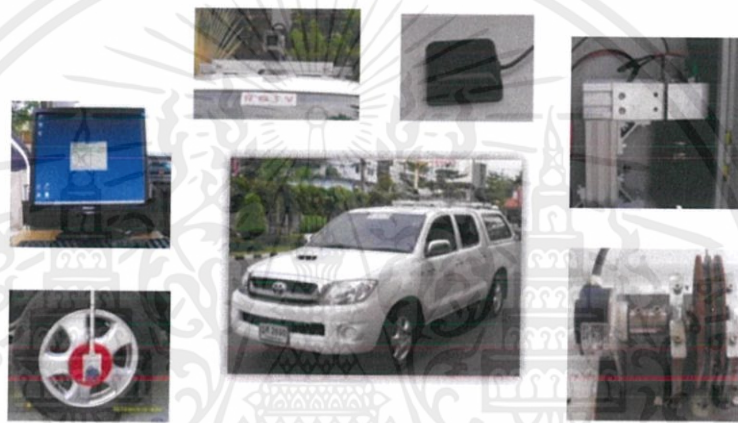
รูปที่ 2.46 องค์ประกอบในรถสำรวจสภาพทาง ROSY

ปัจจุบันกรมทางหลวงชนบทมีรถสำรวจสภาพทาง ROSY (Road Survey System) สำหรับใช้ในการสำรวจ และประเมินสภาพทางดังแสดงในรูปที่ 2.51 โดยข้อมูลที่สามารถจัดเก็บจากรถสำรวจ สภาพทาง ROSY ประกอบไปด้วยระยะทาง (Distance) ตำแหน่งพิกัด GPS (Ground Positioning System) ข้อมูลภาพดานหนา (Asset View) ข้อมูลสภาพผิวทาง (Pavement View) และเครื่องมือวัด ความขรุขระ (Bump Integrator) ตัวอย่างของข้อมูลภาพดานหนา และข้อมูลสภาพทาง ดังแสดงในรูปที่ 2.52

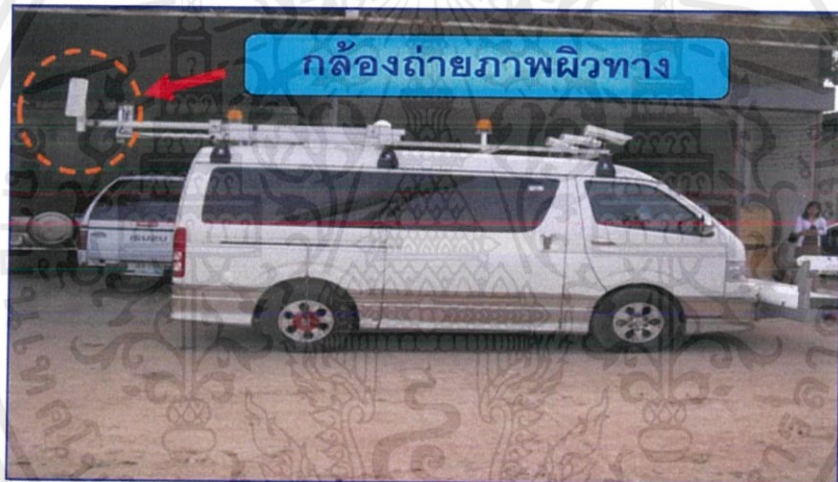
รูปที่ 2.50 ลักษณะการติดตั้งกล้องถ่ายภาพผิวทาง

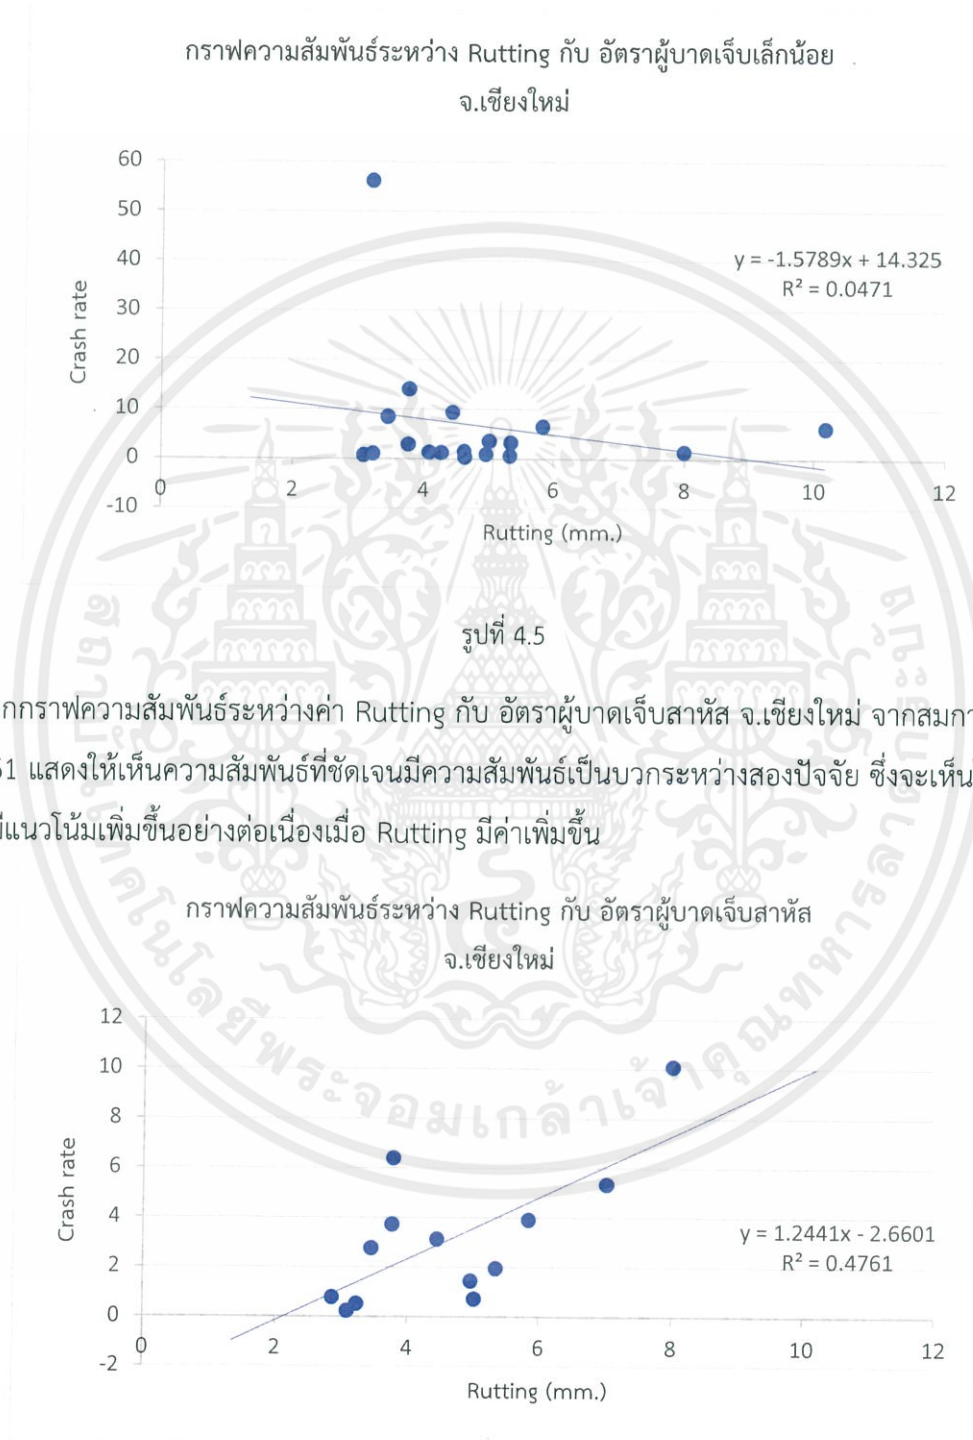
จากกราฟความสัมพันธ์ระหว่างค่า Rutting กับ อัตราผู้บาดเจ็บเล็กน้อย จ.เชียงใหม่ จากสมการ $R^2 = 0.0471$ แสดงให้เห็นความสัมพันธ์ที่ชัดเจนและจะเห็นได้ว่าอัตราผู้บาดเจ็บเล็กน้อยมีแนวโน้มลดลงเมื่อ Rutting มีค่าเพิ่มขึ้น

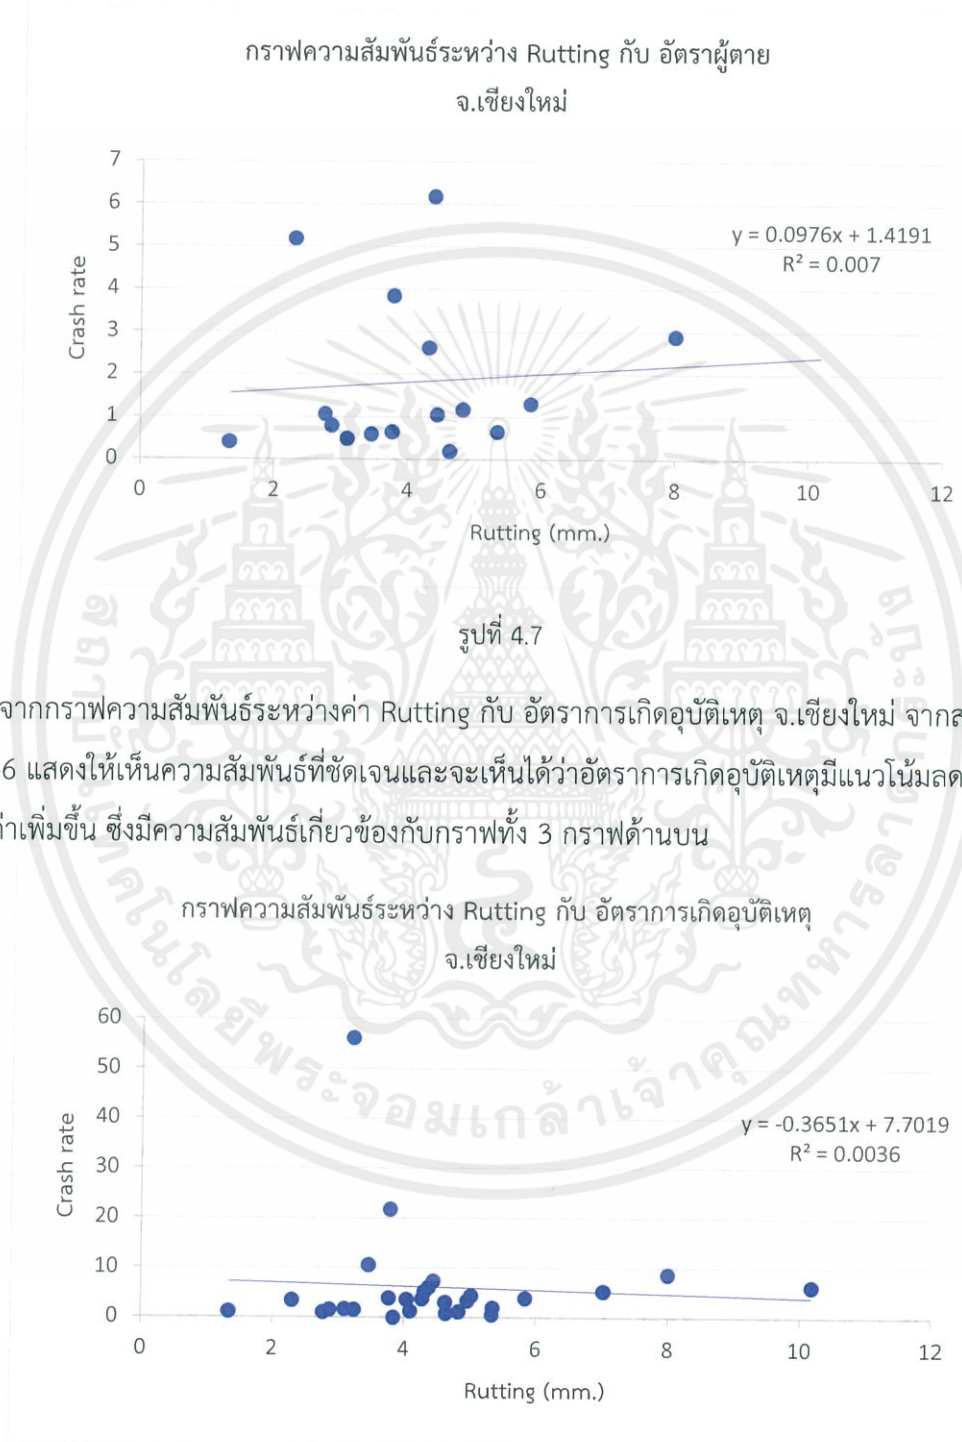
จากกราฟความสัมพันธ์ระหว่างค่า Rutting กับ อัตราผู้เสียชีวิต จ.เชียงใหม่ จากสมการ $R^2 = 0.007$ แสดงให้เห็นความสัมพันธ์ที่ชัดเจนมีความสัมพันธ์เป็นบวกระหว่างสองปัจจัย ซึ่งจะเห็นได้ว่าอัตราผู้ตายมีแนวโน้มเพิ่มขึ้นอย่างต่อเนื่องเมื่อ Rutting มีค่าเพิ่มขึ้น
