รายงานสหกิจศึกษาฉบับสมบูรณ์

การลดการเกิดงานที่ไม่สามารถอ่านค่าได้ ชนิด CO2 ของหัวเขียนอ่านในฮาร์ดดิสก์
ไดร์ กรณีศึกษาบริษัท ซีเกทเทคโนโลยี (ประเทศไทย) จำกัด

Reducing the number of Null CO2 of Head Gimbal Assembly in hard
disk drive: A Case study of Seagate Technology (Thailand) Co., Ltd.

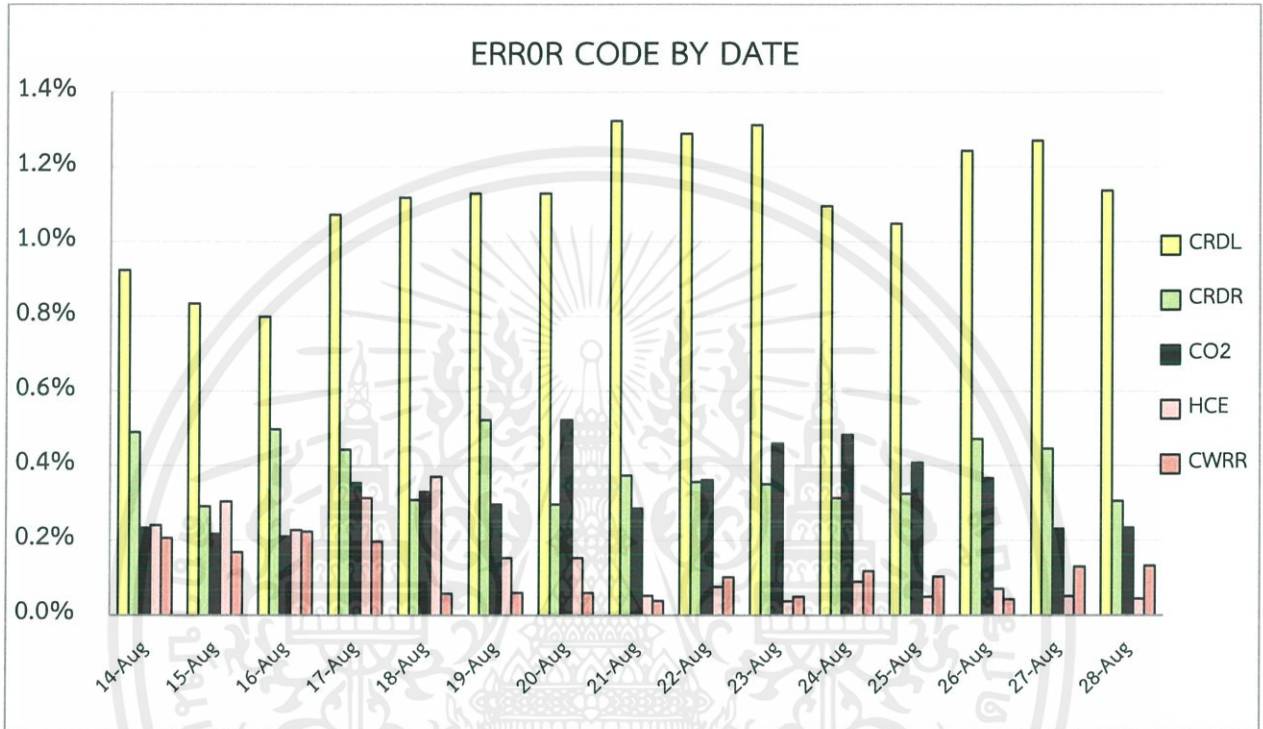
รูปที่ 1.1 แสดงร้อยละของ Error Code ของ วันที่ 14 สิงหาคม 2561 จนถึงวันที่ 28 สิงหาคม 2561

รูปที่ 1.1 แสดงร้อยละของการเกิด Null ทั้ง 5 ชนิดด้วยสีที่แตกต่างกัน โดยจะเห็นได้ว่าตลอดช่วงเวลาดังกล่าวมีอัตราการเกิด Null ทั้ง 5 ชนิดไม่คงที่ โดยชนิด CRDL CRDR และ CO2 มีอัตราการเกิดมากที่สุดตามลำดับ หากพิจารณาผลกระทบของ Null เช่น ส่งผลให้อัตราการส่งออกลดลง ดังนั้น Null เป็นผลเสียโดยตรงต่อผลิตภัณฑ์ M เพราะทำให้ อัตราการผลิต (Yield) ของผลิตภัณฑ์ M ลดลง บริษัทจึงมีความต้องการลดอัตราการเกิด Null ทั้ง 3 อันดับที่เกิดบ่อยที่สุด ซึ่งในอันดับที่ 1 และ 2 นั้นทางทีมวิศวกรที่มีหน้าที่รับผิดชอบผลิตภัณฑ์ M ของบริษัท กำลังทำการพัฒนาและปรับปรุงแก้ไข ดังนั้นทางบริษัทจึงได้มอบหมายให้หาสาเหตุและทำการปรับปรุงค่า Null อันดับที่ 3 คือ Null ชนิด CO2 ด้วยวิธีการที่เหมาะสมเพื่อลดโอกาสในการเกิดและทำให้อัตราการผลิต (Yield) ของผลิตภัณฑ์ M เพิ่มขึ้น

จากการวิเคราะห์ข้อมูล Null ของผลิตภัณฑ์ M ทั้งหมด 15 วัน ตั้งแต่วันที่ 14 สิงหาคม 2561 ถึง 28 สิงหาคม 2561 พบผลลัพธ์ของ HGA ที่มีผลการทดสอบทางไฟฟ้าและมีค่าเป็น Null และสามารถแสดงได้ดังรูปที่ 1.1

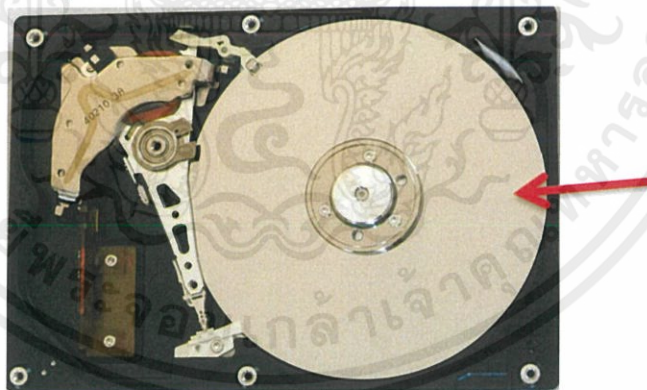
รูปที่ 3.2 Platter หรือจานบันทึกข้อมูล

1. Platter หรือจานบันทึกข้อมูล เป็นแผ่นกลมโลหะผสม ที่เคลือบด้านบนไว้ด้วยสาร Aluminum alloy หรือ Glass substrate ใช้หลักการการเหนี่ยวนำของแม่เหล็กในการบันทึกข้อมูล วางซ้อนกันหลายชั้นแล้วแต่ความจุ โดยสามารถเก็บข้อมูลได้ทั้งสองด้านและถูกบันทึกในลักษณะเลข 0 และ 1 ดังแสดงในรูปที่ 3.2

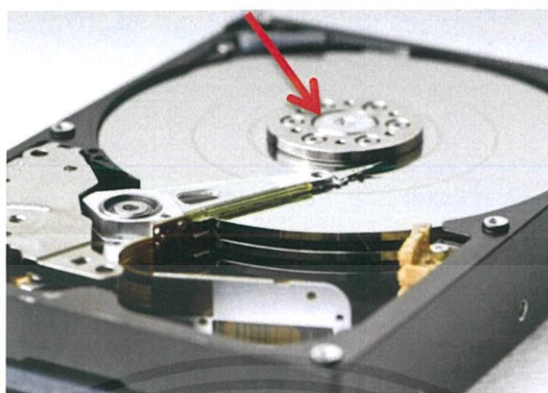
รูปที่ 3.3 Spindle Motor

2. Spindle Motor หรือมอเตอร์ที่ใช้สำหรับหมุนแผ่นแม่เหล็ก เป็นตัวควบคุมแผ่น Media ไปยังตำแหน่งที่ต้องการบันทึกหรือแก้ไขข้อมูล สามารถหมุนได้ถึง 10000 RPM หรือ 15000 RPM สำหรับคอมพิวเตอร์ที่มีสมรรถสูง ดังแสดงในรูปที่ 3.3

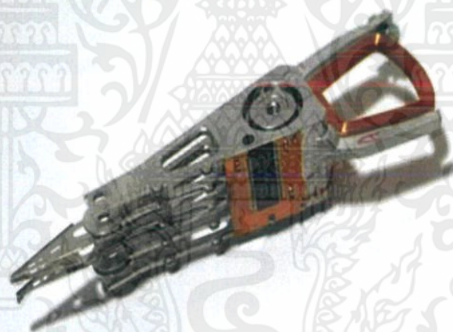
รูปที่ 3.4 Actuator Arm

3. Actuator Arm หรือ แขนหัวอ่านเขียน มีลักษณะเป็นแท่งเหล็กยาวๆ รับคำสั่งจากวงจรเพื่อเลื่อนไปยังตำแหน่ง Track และ Sector ที่ต้องการอ่านข้อมูล โดยต้องทำงานร่วมกับหัวอ่านเขียน ดังแสดงในรูปที่ 3.4

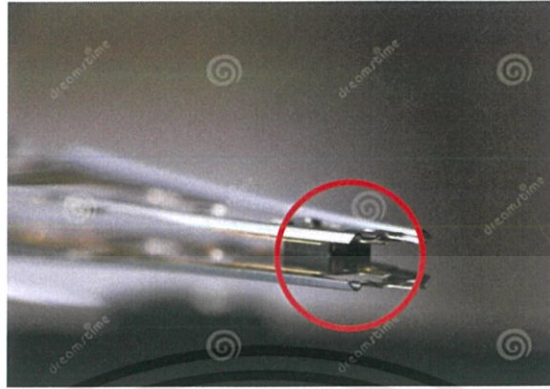
รูปที่ 3.5 Head หรือ หัวอ่านเขียน

4. Head หรือ หัวอ่านเขียน มีไว้เพื่อการอ่านและเขียนข้อมูลลงบนแผ่น Media โดยปกติ หัวอ่านเขียนจะไม่สัมผัสกับแผ่น Media เพราะแรงลมขณะที่งานกำลังหมุน ช่วยยกให้หัวเขียนอ่านลอยตัวขึ้น และห่างประมาณ 3-5 ไมโครนิ้ว ดังแสดงในรูปที่ 3.5

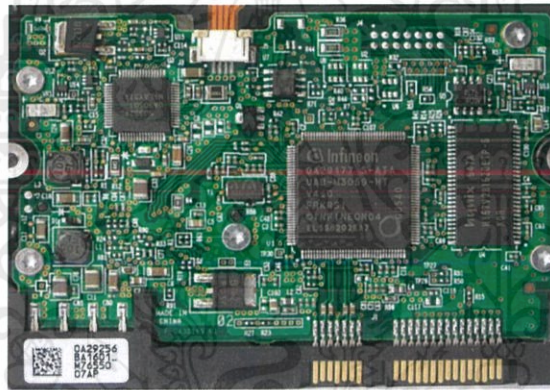
รูปที่ 3.6 Logic Board

5. Logic board หรือ แผงวงจรไฟฟ้า เป็นส่วนสำคัญในการควบคุมการทำงานของฮาร์ดดิสก์ ประกอบไปด้วย Process Chip, Flash Memory, Ram buffer เป็นต้น ดังแสดงในรูปที่ 3.6

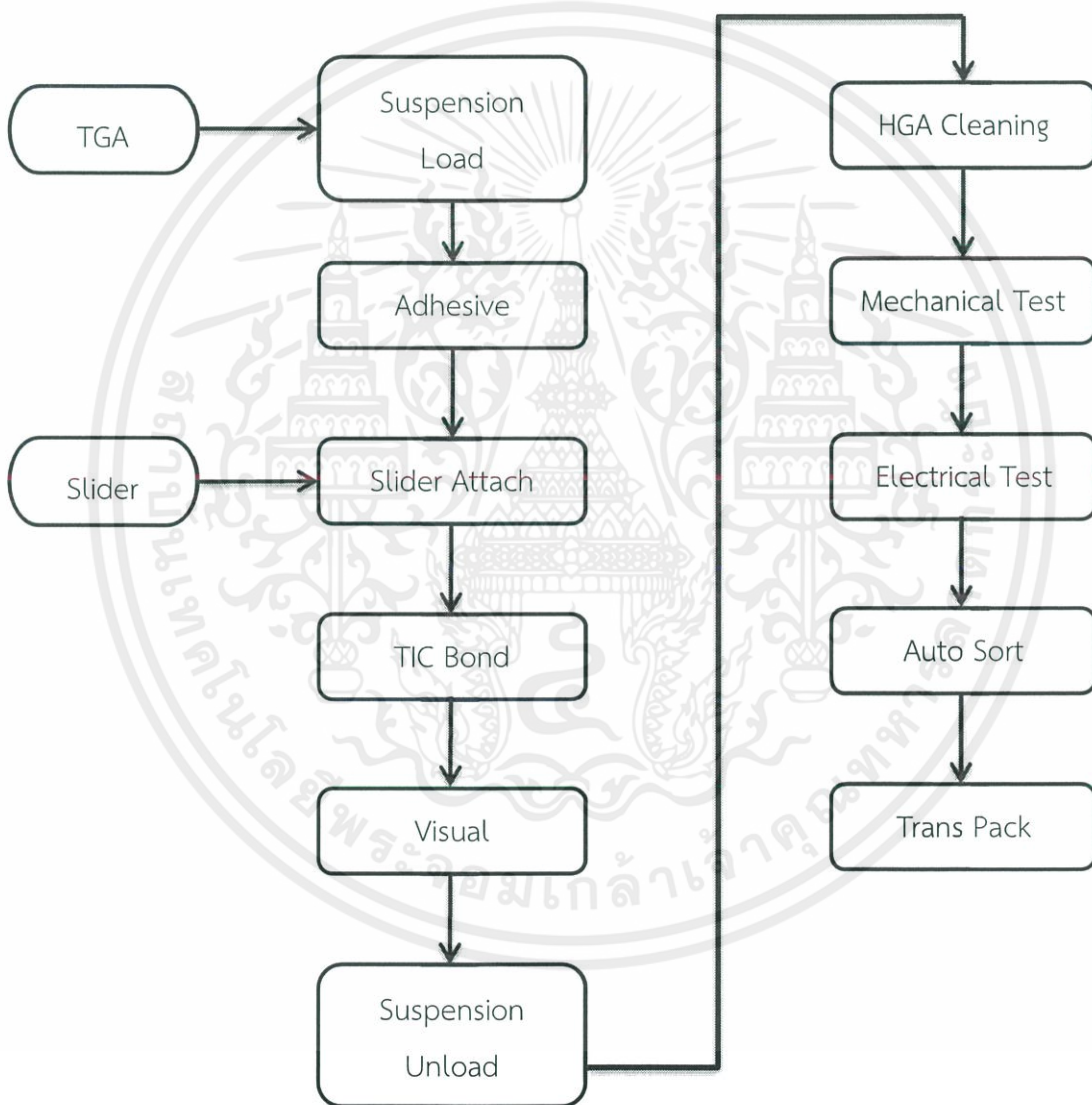
รูปที่ 3.7 กระบวนการผลิต HGA ทั้งหมดของบริษัทกรณีศึกษา

ขั้นตอนการประกอบ HGA เป็นขั้นตอนสำคัญในการผลิตฮาร์ดดิสก์ไดร์ เพราะ HGA เป็นส่วนประกอบหลัก ที่มีหน้าที่ อ่าน และ เขียน ข้อมูลที่ได้ลงจานบันทึกข้อมูล (Platter) กระบวนการผลิต HGA ของผลิตภัณฑ์ M จะมีอยู่ 2 ส่วน คือ FOLA (Front of line assembly) และ BOLA (Back of line automation) โดยกระบวนการผลิต HGA ทั้งหมด แสดงดังรูปที่ 3.7

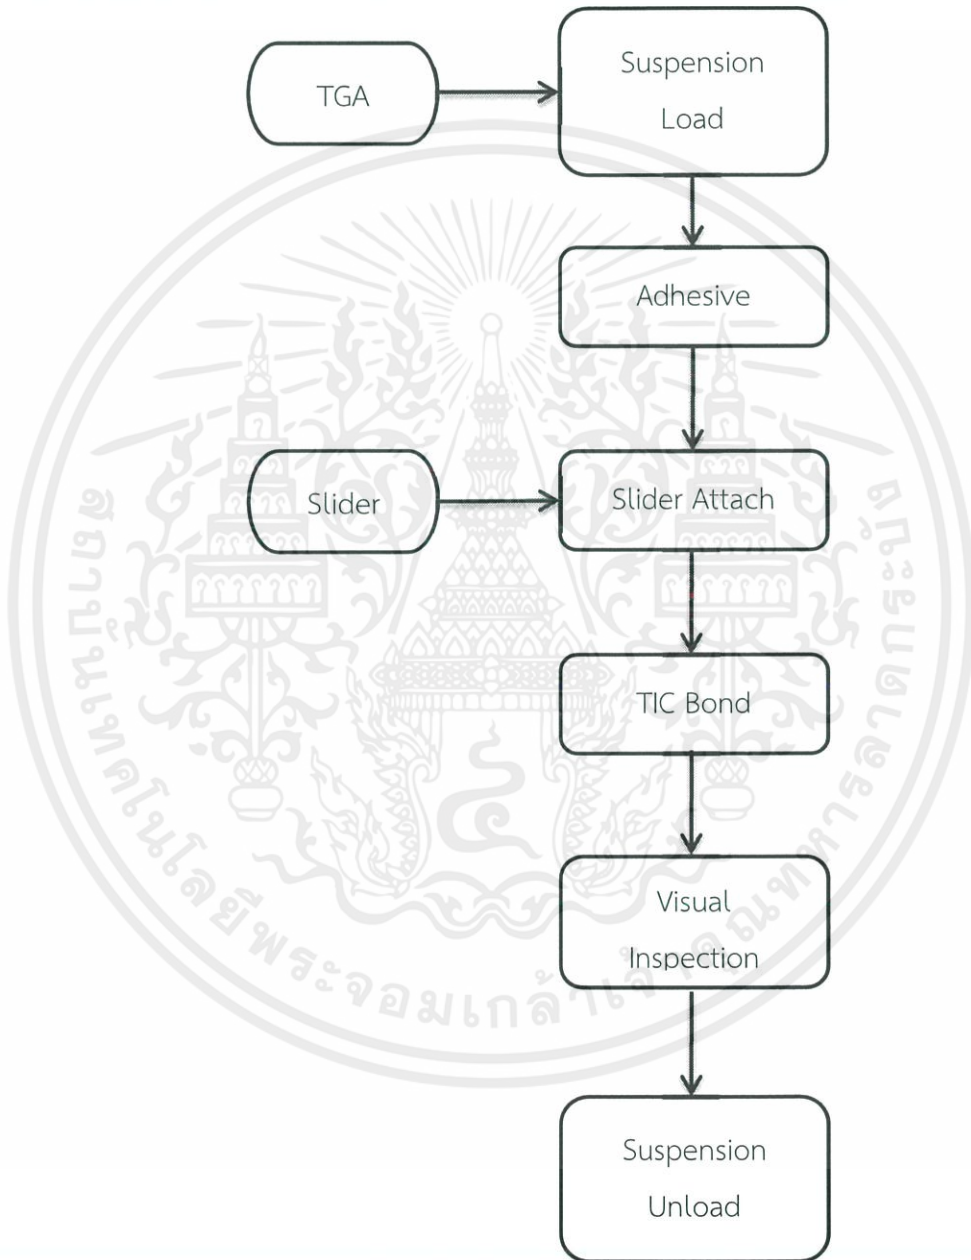
รูปที่ 3.8 กระบวนการผลิตของ FOLA (Front of line assembly)

ในส่วนของ FOLA เป็นการนำ Slider ที่ได้จากการตัดแบ่งของเวเฟอร์ (Wafer) ประกอบเข้ากับ TGA ที่เป็นส่วนรับคำสั่งจากแผงวงจรที่ทำหน้าที่ควบคุมการทำงาน รวมเข้ากันเป็น HGA สถานีการประกอบ HGA มีทั้งหมด 6 สถานี ดังแสดงในรูปที่ 3.8

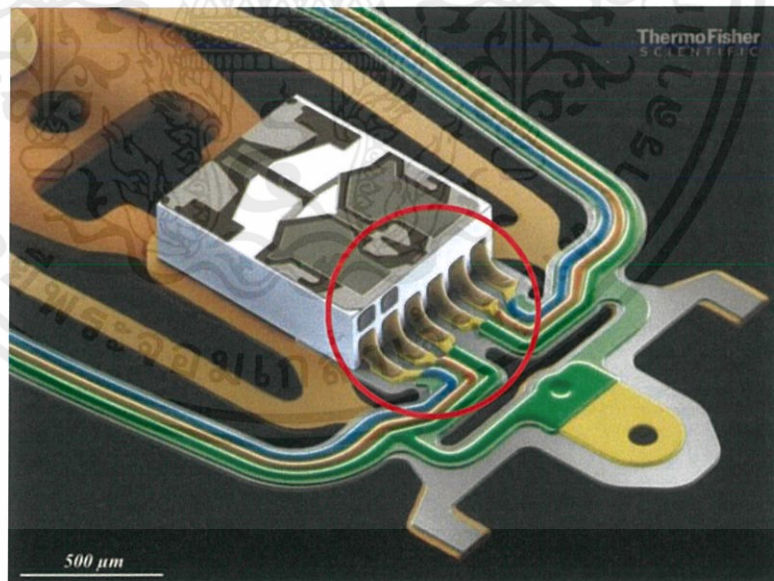
รูปที่ 3.9 ตัวอย่างลักษณะของ Pad สำหรับการเชื่อมวงจร มีทั้งหมด 6 Pad

4. TIC Bond หลังกาวแห้ง เครื่องจักร หรือ Tic Machine จะทำการเชื่อมวงจรไฟฟ้า ในขั้นตอน TIC Bond เพื่อเชื่อมต่อวงจรไฟฟ้าให้สมบูรณ์ สามารถส่งสัญญาณและควบคุม HGA ให้ทำการอ่านและเขียนข้อมูล บริเวณที่กำหนดให้เป็นที่ใช้สำหรับเชื่อมวงจรไฟฟ้า จะเรียกว่า Pad มีลักษณะเป็นช่องๆ ส่วนจำนวน Pad สำหรับไว้เชื่อม TIC จะแตกต่างกันตามแต่ละผลิตภัณฑ์ซึ่งผลิตภัณฑ์ M มีทั้งหมด 11 Pad ตัวอย่างลักษณะของ Pad จะแสดงดังรูปที่ 3.9

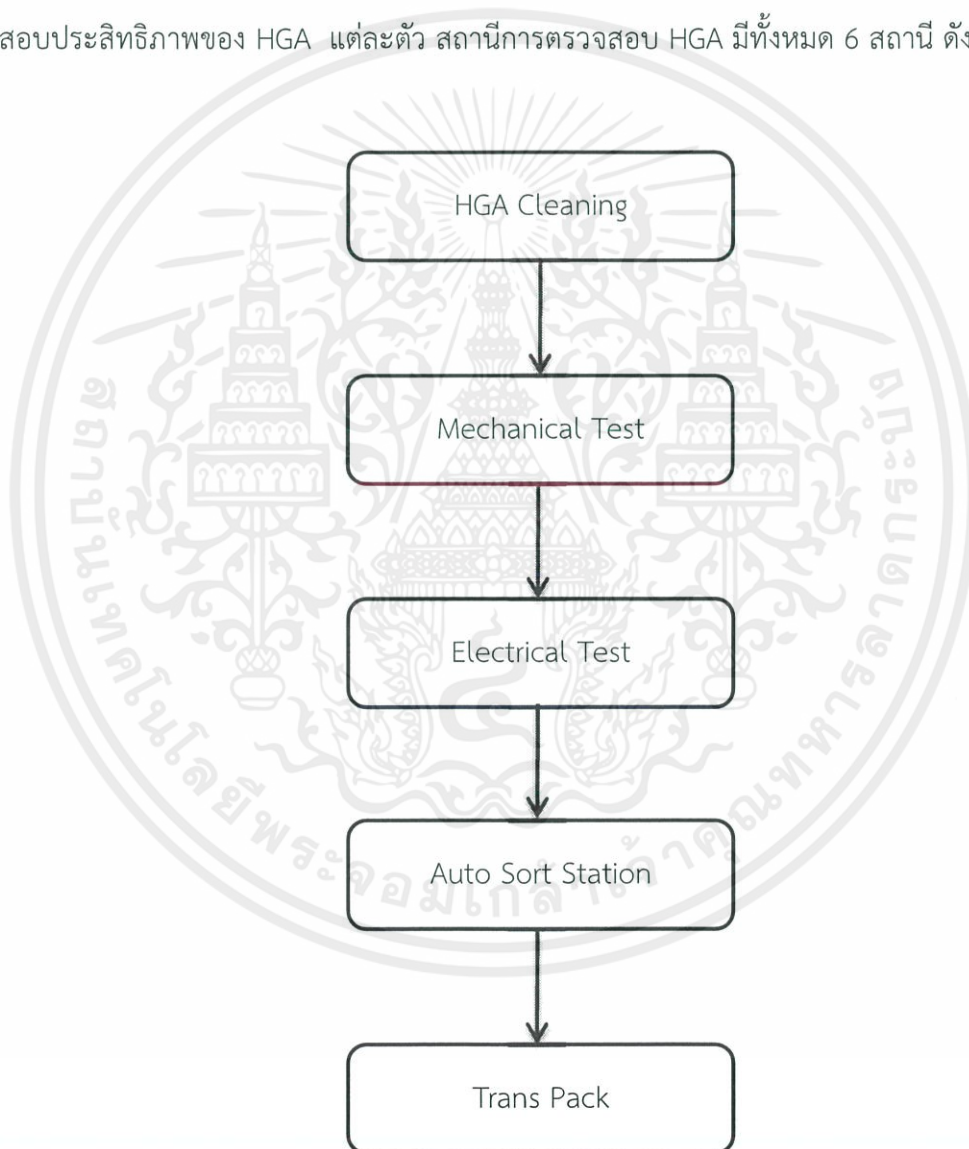
รูปที่ 3.10 กระบวนการผลิตของ BOLA (Back of line automation)

ในส่วนของ BOLA เป็นการนำ HGA ที่ประกอบเสร็จแล้ว มาทำการทดสอบทางกล และทดสอบทางไฟฟ้า เพื่อตรวจสอบประสิทธิภาพของ HGA แต่ละตัว สถานีการตรวจสอบ HGA มีทั้งหมด 6 สถานี ดังแสดงในรูปที่ 3.10

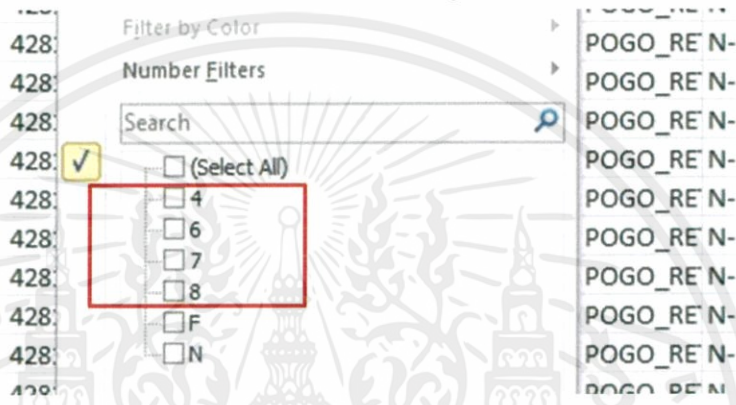
รูปที่ 3.13 ผลลัพธ์จากการทดสอบทางไฟฟ้า ที่แสดงเป็น Sort ต่าง ๆ

เมื่อผ่านการตรวจสอบ การแสดงผลของ HGA จะแสดงเป็นตัวเลข 1 หลัก แบ่งตาม spec ที่บริษัทเป็นผู้กำหนด เพื่อเป็นการคัดเลือก HGA ให้เหมาะสมกับชนิดความจุของผลิตภัณฑ์ เช่น Sort X เหมาะสำหรับฮาร์ดดิสก์ที่ขนาดความจุ Y TB เป็นต้น ตัวอย่างค่า Sort ดังแสดงในรูปที่ 3.13

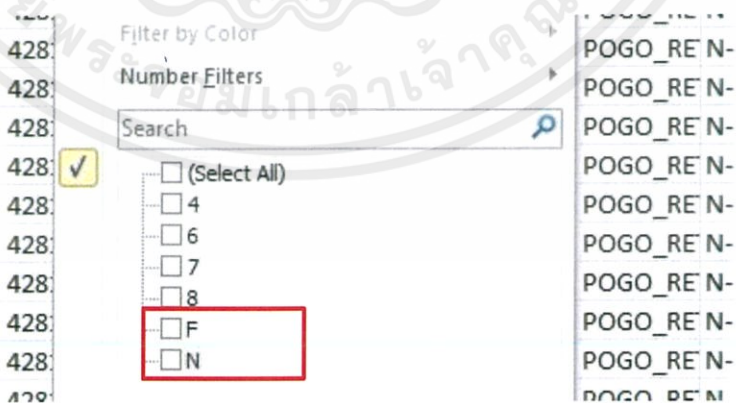
รูปที่ 3.14 ผลลัพธ์จากการทดสอบทางไฟฟ้า ที่แสดงเป็น F และ N

เมื่อผ่านการตรวจสอบ การแสดงผลของ HGA จะแสดงได้ 2 ประเภท คือ แสดงเป็น F (Fail) คือ HGA ใด ๆ ไม่ผ่านการตรวจสอบตามค่า spec ที่กำหนด และ N (Null) คือ HGA ใด ๆ ที่เครื่องทดสอบทางไฟฟ้าไม่สามารถอ่านค่าหลังการทดสอบทางไฟฟ้าได้ ตัวอย่างการแสดงผลค่า F และ N ดังแสดงในรูปที่ 3.14

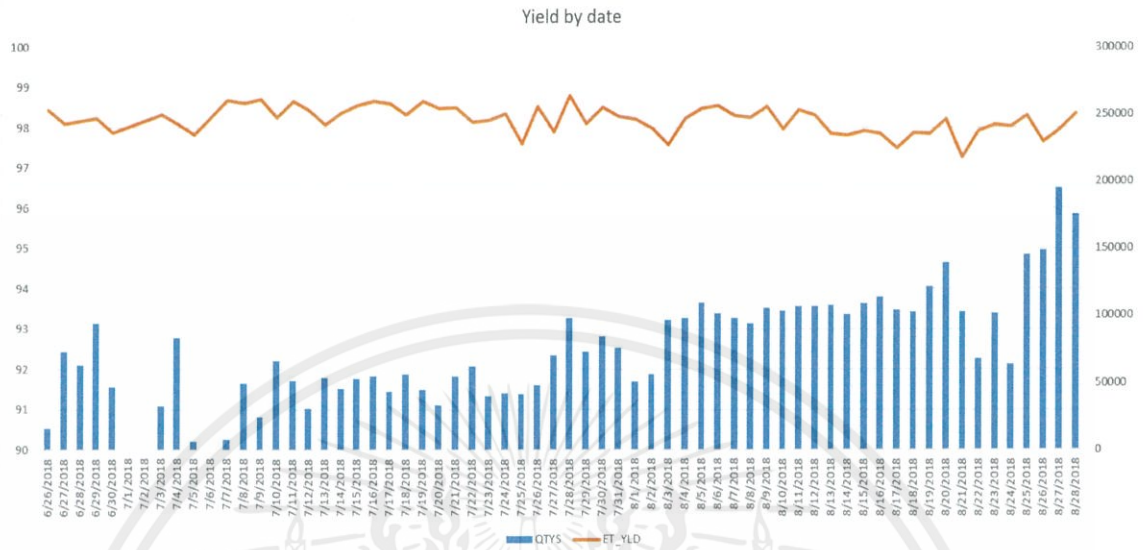
รูปที่ 3.16 กราฟแนวโน้มแสดงอัตราผลผลิต (Yield) ของผลิตภัณฑ์ M

จากการดึงข้อมูลหลังการทดสอบทางไฟฟ้าจากฐานข้อมูลโดยใช้โปรแกรม Oracle SQL Developer เพื่อนำมาสร้างแนวโน้มกราฟแสดง ET Yield (Electrical Yield) ของผลิตภัณฑ์ M ตั้งแต่วันที่ 26 มิถุนายน 2561 จนถึง 28 สิงหาคม 2561 สามารถแสดงกราฟได้ดังรูปที่ 3.16

จากกราฟแสดงให้เห็นว่าค่าอัตราผลผลิต (Yield) ตั้งแต่ ตั้งแต่วันที่ 26 มิถุนายน 2561 จนถึง 28 สิงหาคม 2561 มีค่าไม่คงที่ หรืออยู่ที่ประมาณร้อยละ 99.0 เพื่อทำการตรวจสอบหาสาเหตุ จึงทำการดึงข้อมูลจากฐานข้อมูล หลังการทดสอบทางไฟฟ้า เลือกเฉพาะที่แสดงค่าเป็น Null มาทำเป็น ร้อยละ และทำเป็นแผนผังกราฟ ตั้งแต่วันที่ 14 สิงหาคม 2561 จนถึงวันที่ 28 สิงหาคม 2561 ดังรูปที่ 3.17

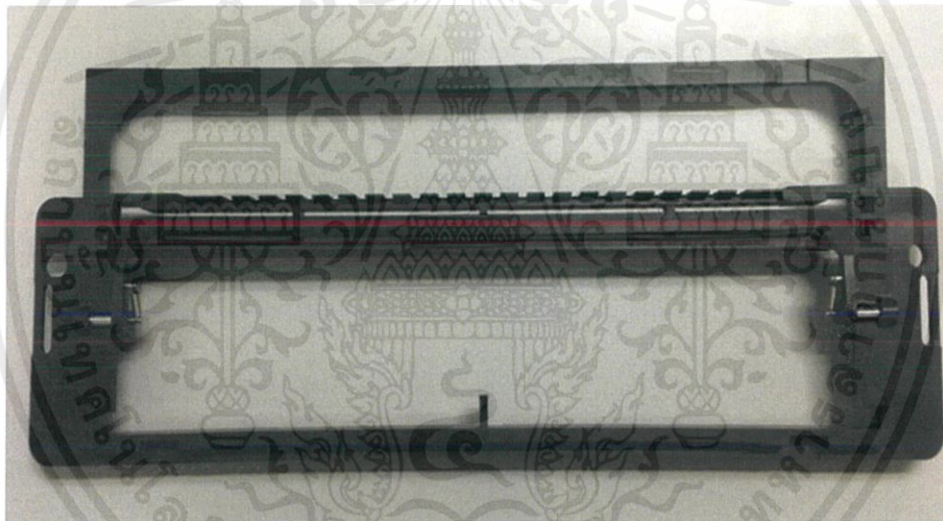
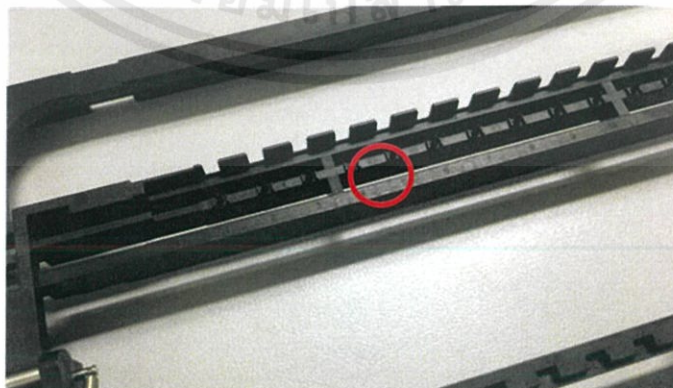
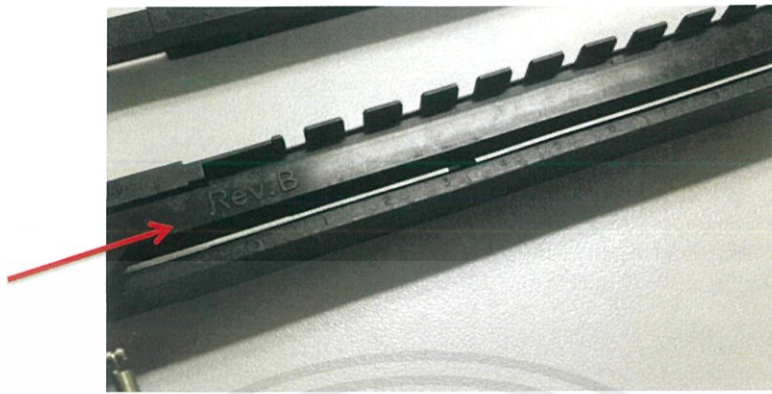
ในส่วนการดำเนินการ ชิ้นงานจะถูกเรียงไว้ใน BOLA Tray (อุปกรณ์สำหรับใส่ HGA เพื่อดำเนินงาน ในส่วนของ BOLA) แต่ละ Tray จะมีรหัสเพื่อในการดึงข้อมูลเฉพาะ Tray นั้น ๆ โดย 1 Tray จะมี 20 Slot (ตำแหน่งสำหรับวาง HGA) ทั้งหมด 20 slot ทุกตำแหน่งจะมีตัวเลขกำกับอยู่ ก่อนทำการเคลื่อนย้าย HGA ต้องปิด Clamp เพื่อป้องกัน HGA หลุดออกจาก BOLA Tray ตัวอย่าง Tray, Slot และ Clamp แสดงดังรูป ที่ 3.18, 3.19 และ 3.20 ตามลำดับ

รูปที่ 3.18 BOLA Tray

รูปที่ 3.19 Slot

รูปที่ 3.20 Clamp

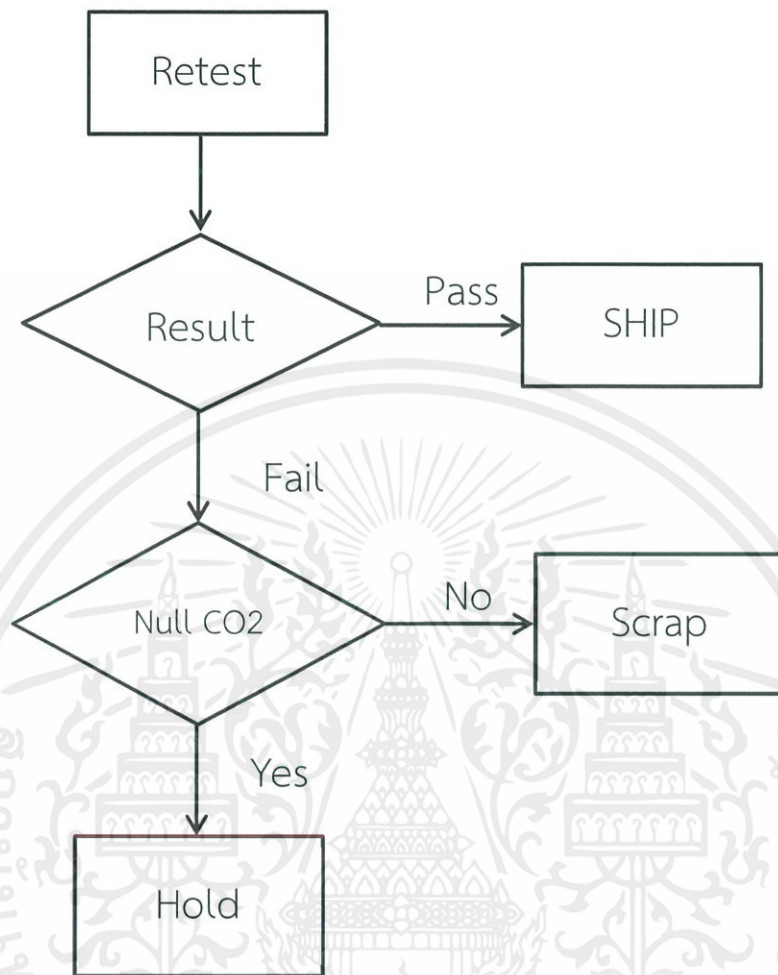
รูปที่ 3.21 กระบวนการทดสอบทางไฟฟ้า

เริ่มกระบวนการตรวจสอบโดยสำรวจสายการผลิตใน Cleanroom ของบริษัทกรณีศึกษา เพื่อศึกษารวบรวมข้อมูลเกี่ยวกับการทำงานของเครื่องจักร และ ขั้นตอนการผลิตภัณฑ์ M โดยทำการออกแบบการทดลองด้วยการตรวจสอบจำนวน HGA ที่มีผลการทดสอบทางไฟฟ้าครั้งที่ 1 เป็น Null ทั้งหมด 891 HGA มาทำการทดสอบทางไฟฟ้าเป็นครั้งที่ 2 เพื่อเป็นการยืนยันผลของการทดสอบทางไฟฟ้าว่าแสดงผลเป็น Null ชนิด CO2 โดยขั้นตอนในการเก็บข้อมูลของกระบวนการทดสอบทางไฟฟ้า แสดงดังรูปที่ 3.21

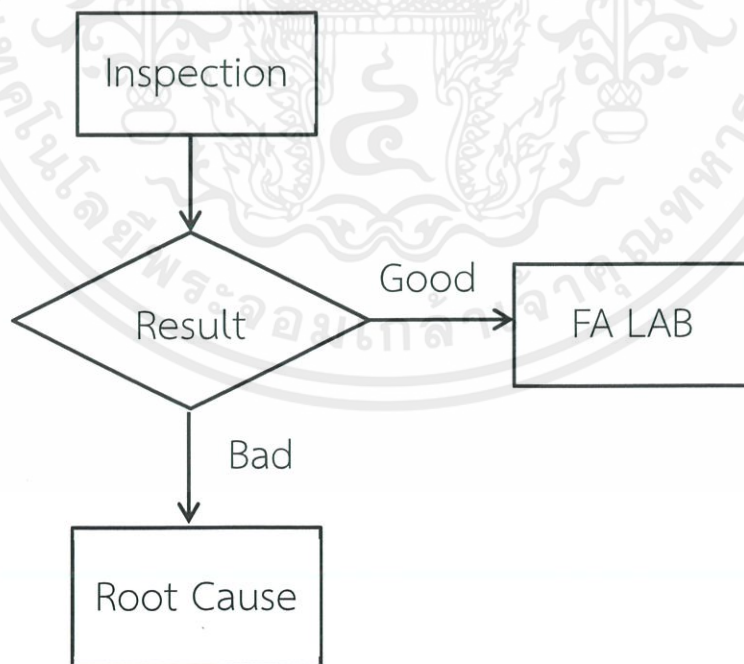
รูปที่ 3.22 กระบวนการตรวจสอบลักษณะทางกลของการเชื่อมไฟฟ้า

โดยขั้นตอนในการเก็บข้อมูลของกระบวนการตรวจสอบลักษณะทางกลของการเชื่อมไฟฟ้า แสดงดังรูปที่ 3.22

1. Result ผลหลังการ Inspection จะแบ่งออกเป็น 4 ประเภท คือ Good TIC, No Connect, Bridge และ Burn
2. FA LAB ในส่วนของ HGA ที่เป็น Good TIC จะนำตัวอย่างส่ง LAB เพื่อทำการวิเคราะห์สาเหตุต่อไป
3. Root Cause ในส่วนของ HGA ที่เป็น No Connect, Bridge และ Burn จะนำมาวิเคราะห์หาสาเหตุในการเกิดปัญหา

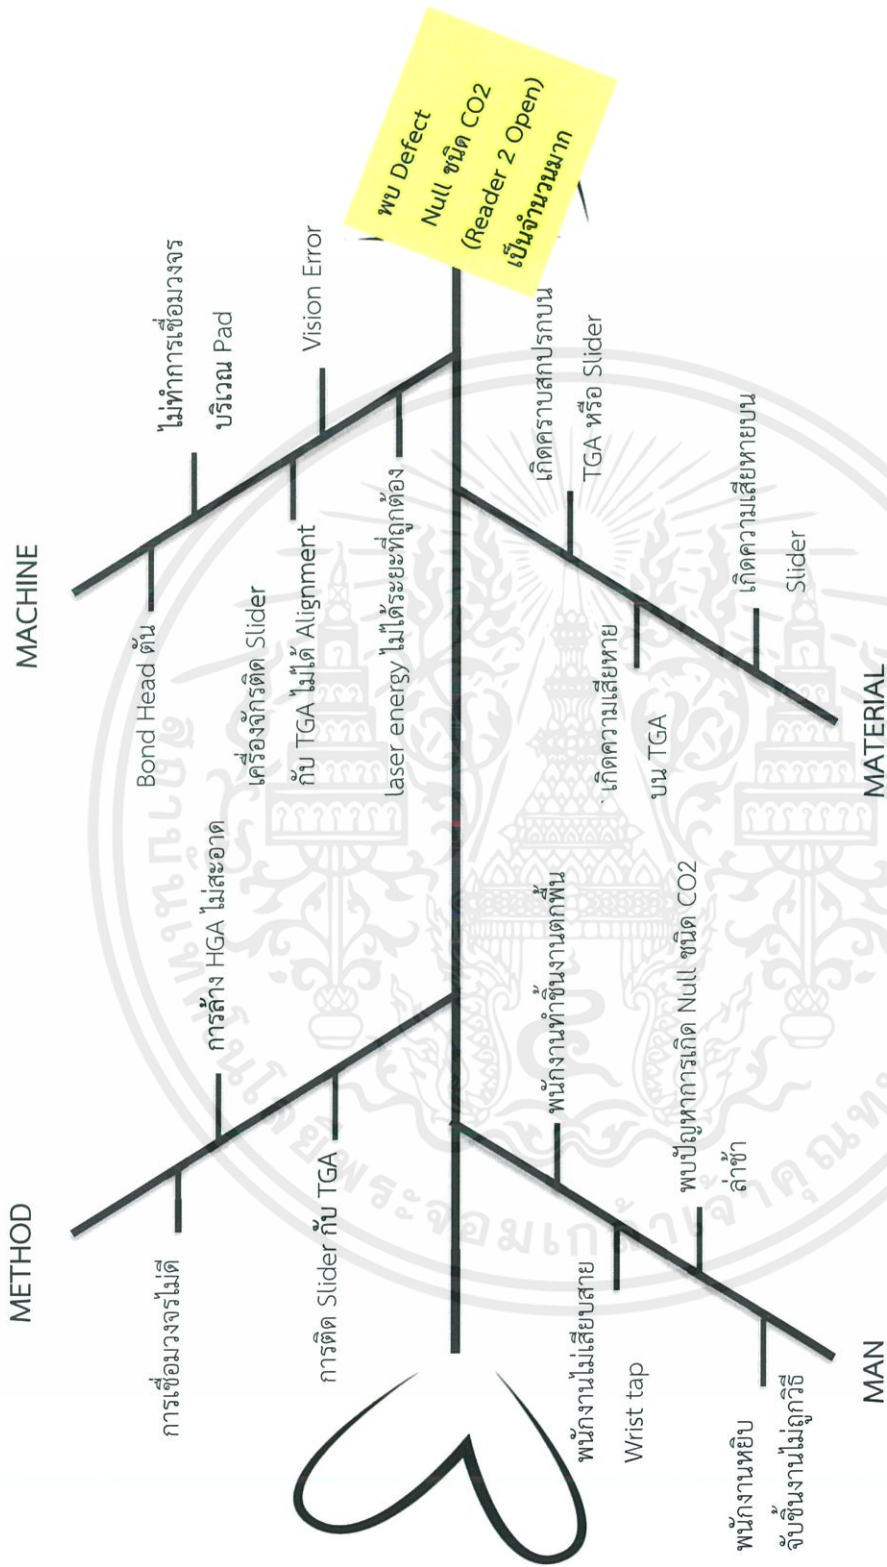
รูปที่ 3.23 แผนผังสาเหตุและผล (Cause-Effect Diagram)

ผู้จัดทำได้ดำเนินการวิเคราะห์หาสาเหตุของปัญหาการเกิด Null ชนิด CO2 โดยใช้แผนผังแสดงเหตุและผลเป็นเครื่องมือสำหรับกรวิเคราะห์ข้อมูล ผลจากการวิเคราะห์แสดงดังรูปที่ 3.24

จากแผนผังสาเหตุและผล (Cause-Effect Diagram) เนื่องจากการเกิด Null ชนิด CO2 เป็นความบกพร่องของการเชื่อมไฟฟ้าที่เกิดจากการทำงานผิดปกติของเครื่องจักรซึ่งอยู่ในหัวข้อ MACHINE ทางที่วิศวกรผู้ดูแลผลิตภัณฑ์ M ได้ลงความเห็นว่าเป็นสาเหตุที่ทำให้เกิด Null ชนิด CO2 มาจากความผิดปกติของเครื่องจักร แต่เนื่องจากในส่วนการปรับปรุงเครื่องจักรต้องแจ้งทางที่วิศวกรซ่อมบำรุงเพื่อทำการปรับปรุงแก้ไข ดังนั้นทางที่วิศวกรผู้ดูแลผลิตภัณฑ์ M จึงลงความเห็นให้การพบปัญหาการเกิด Null ชนิด CO2 ล่าช้า ในหัวข้อ MAN มาทำการวิเคราะห์และปรับปรุงแก้ไขปัญหา

จากปัญหา Null ชนิด CO₂ มีเป็นจำนวนมาก คิดเป็นร้อยละ 0.2 ส่งผลให้อัตราผลผลิต (Yield) ลดลง ผู้จัดทำประยุกต์ใช้แผนผังสาเหตุและผล (Cause-Effect Diagram) ในการวิเคราะห์ และทีมวิศวกรผู้รับผิดชอบผลิตภัณฑ์ M ได้ลงความเห็นให้การพบปัญหาการเกิด Null ชนิด CO₂ ล่าช้าเป็นสาเหตุที่ทำให้เกิด Null ชนิด CO₂ เป็นจำนวนมาก วิธีการปรับปรุงแก้ไขกระทำโดยการเพิ่มเครื่อง HST ในการตรวจจับ

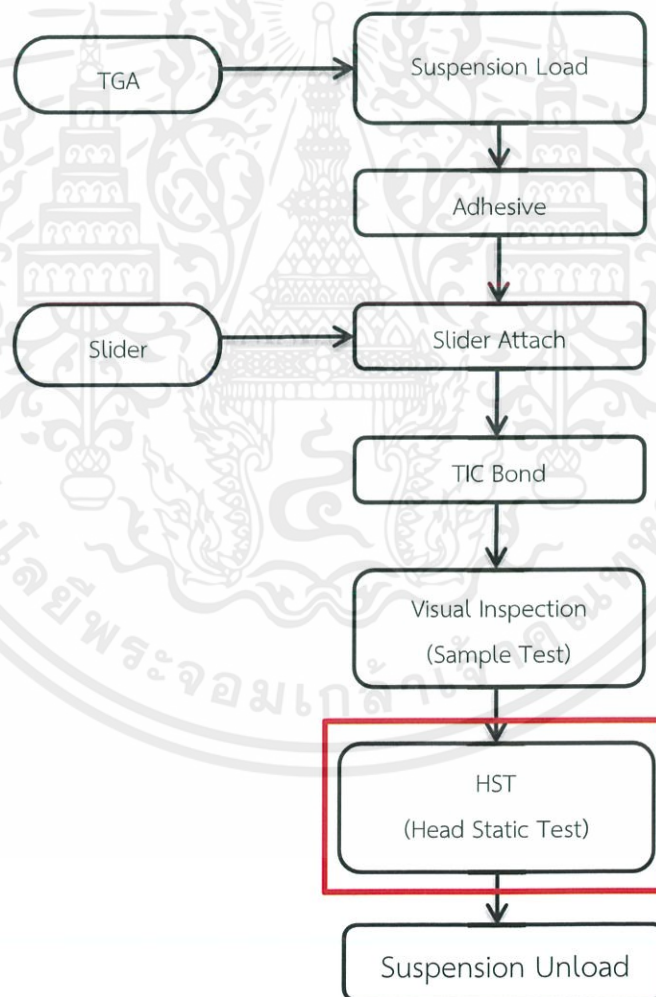
รูปที่ 3.24 การเพิ่มเครื่อง HST ในกระบวนการผลิต FOLA (Front of line assembly)

แต่จะตรวจสอบในส่วนของ Delta Resistance และ Connectivity เท่านั้น จากการวิเคราะห์ปัญหาพบว่าการพบปัญหาการเกิด Null ชนิด CO2 ล่าช้า เนื่องจากใช้ระยะเวลาโดยเฉลี่ย 3 ชั่วโมง จนถึงขั้นตอนการทดสอบทางไฟฟ้าที่สถานี Electrical Test เพื่อทำการตรวจสอบ Null ชนิด CO2 ดังนั้นแนวทางในการปรับปรุงกระบวนการ คือ การเร่งเดือนหากพบ Null ชนิด CO2 โดยเร็วที่สุดเพื่อแจ้งทีมซ่อมบำรุง ดำเนินการโดยเพิ่มประสิทธิภาพของเครื่อง HST ในการตรวจจับ Null ชนิด CO2 ลักษณะการทำงานคือ เมื่อทดสอบทางไฟฟ้าแล้วพบ Null ชนิด CO2 1 HGA ต่อ 1 Boat & Carrier ติดต่อกัน 3 Boat & Carrier จะส่งผลให้เครื่อง TIC Machine ซึ่งเป็นสาเหตุหลักที่ทำให้เกิด Null ชนิด CO2 หยุดทำงานทันที ตำแหน่งของเครื่อง HST แสดงดังรูป 3.24

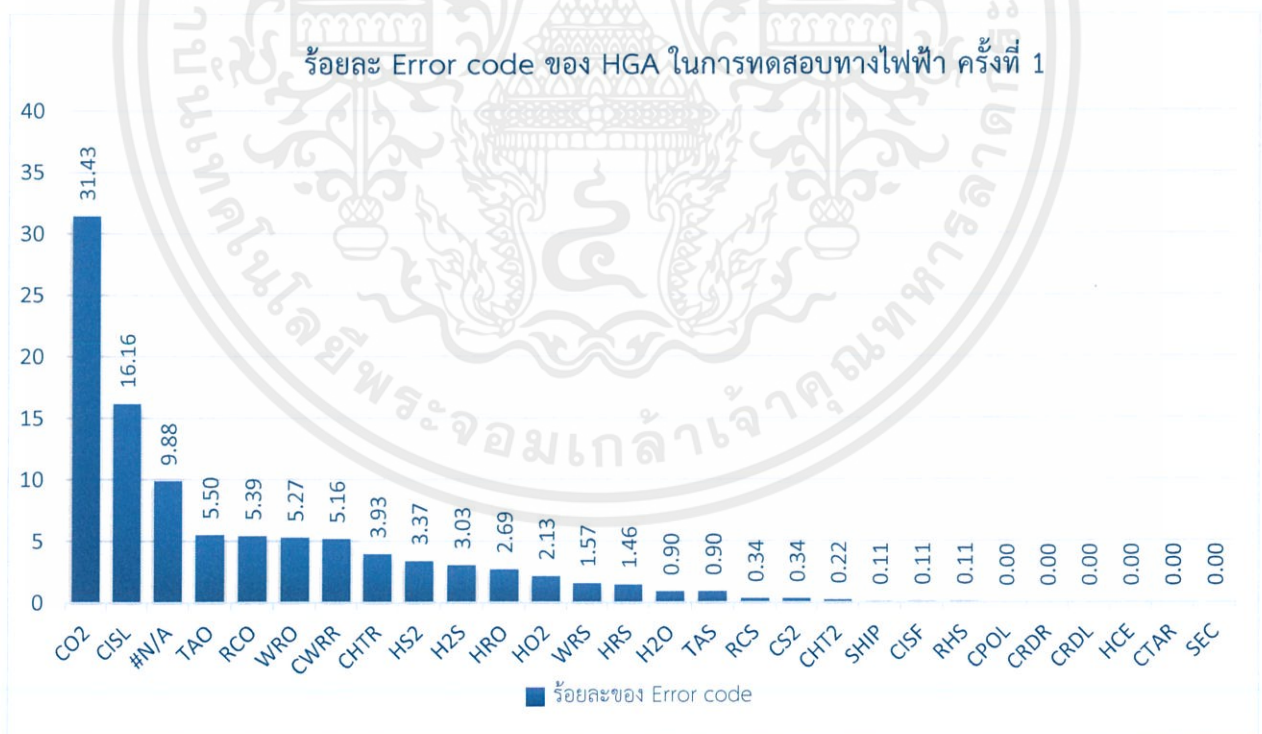
รูปที่ 4.1 กราฟแสดงร้อยละ Error code ของ HGA ในการทดสอบทางไฟฟ้า ครั้งที่ 1

จากการตรวจสอบจำนวน HGA ที่มีผลการทดสอบทางไฟฟ้าครั้งที่ 1 เป็น Null ทั้งหมด 891 HGA มาทำการทดสอบทางไฟฟ้าเป็นครั้งที่ 2 เพื่อยืนยันผลการทดสอบทางไฟฟ้า โดยการเก็บข้อมูลการทดสอบทางไฟฟ้าครั้งที่ 1 ทำโดยการเขียน Query สำหรับดึงข้อมูลจากฐานข้อมูลของบริษัทผ่านโปรแกรม Oracle SQL Developer และนำมาวิเคราะห์ข้อมูลผ่านโปรแกรม Excel สามารถแบ่งชนิดของ Error code ของการทดสอบทางไฟฟ้าครั้งที่ 1 แสดงดังรูปที่ 4.1

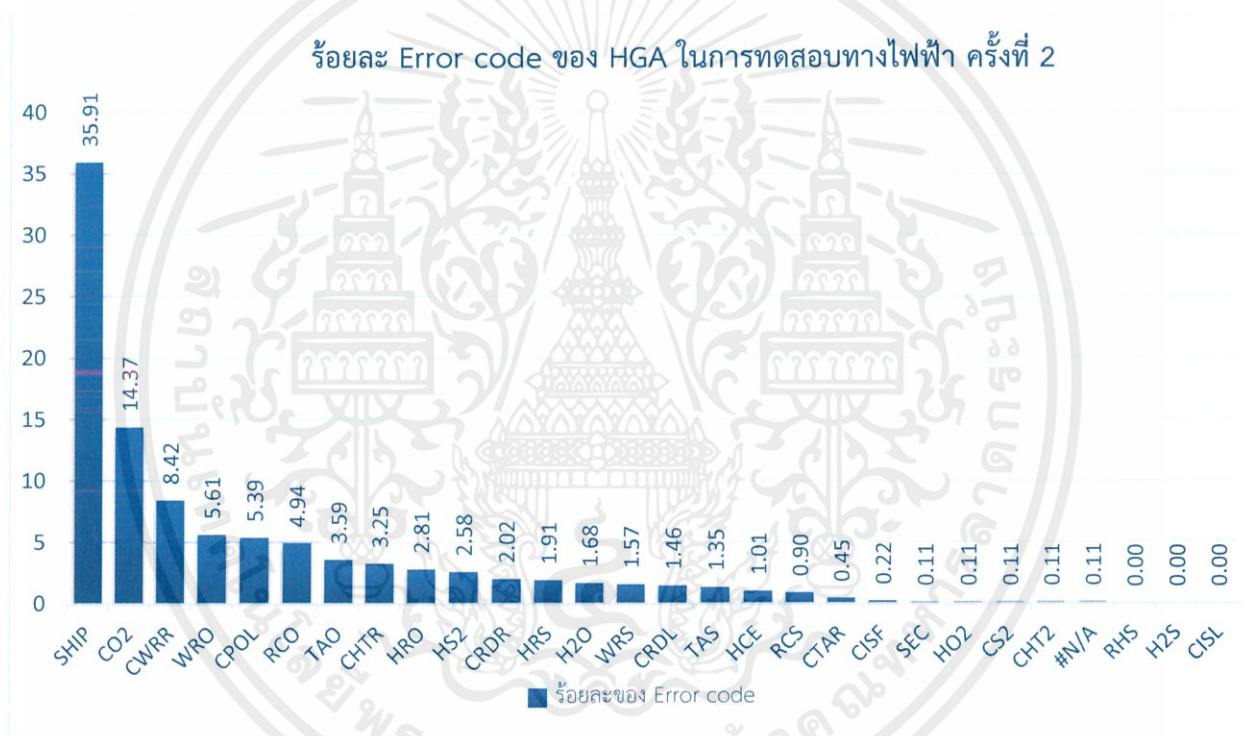
รูปที่ 4.2 กราฟแสดงร้อยละ Error code ของ HGA ในการทดสอบทางไฟฟ้า ครั้งที่ 2

การทดสอบทางไฟฟ้าครั้งที่ 2 นำ HGA กลุ่มเดิมมาทดสอบอีกครั้ง วิธีการเก็บข้อมูลหลังการทดสอบทางไฟฟ้าใช้วิธีเดียวกับการเก็บข้อมูลของการทดสอบทางไฟฟ้าครั้งที่ 1 หลังจากนำข้อมูลมาวิเคราะห์ พบชนิดของ Error code ของการทดสอบทางไฟฟ้าครั้งที่ 2 แสดงดังรูปที่ 4.2

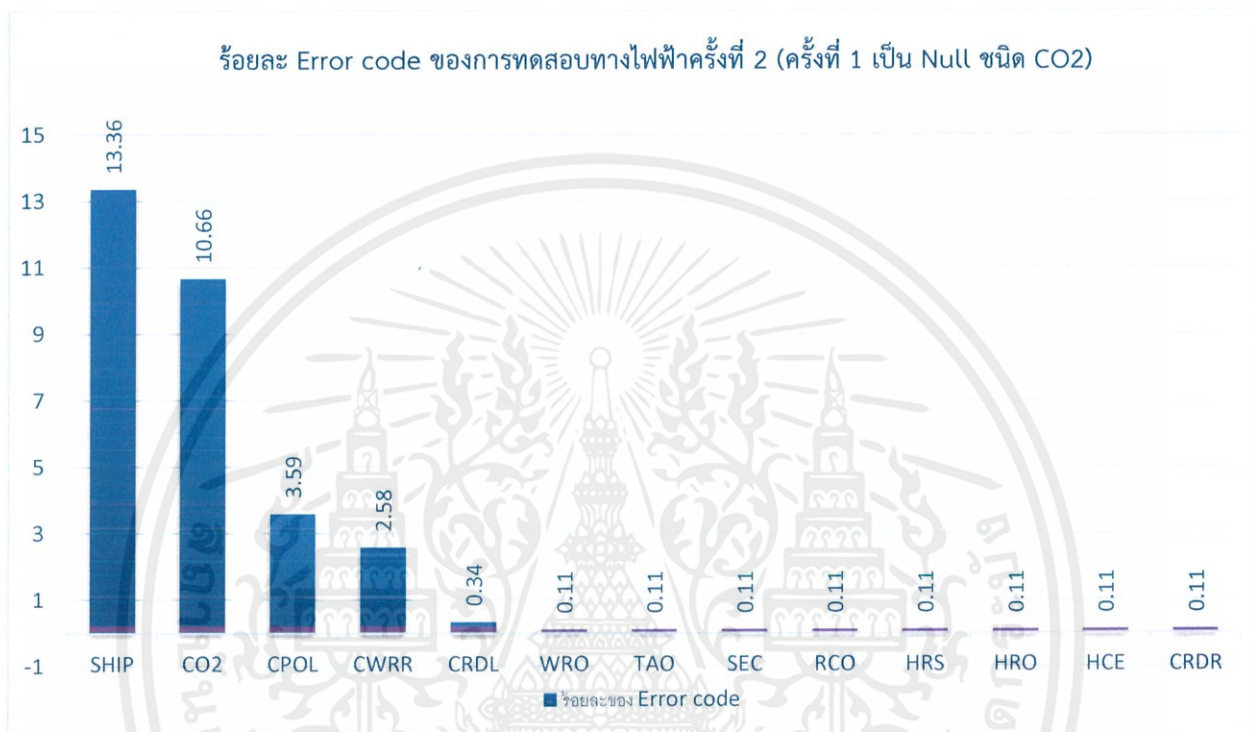
รูปที่ 4.3 กราฟแสดงร้อยละ Error code ของการทดสอบทางไฟฟ้าครั้งที่ 2 (ครั้งที่ 1 เป็น Null ชนิด CO2)

หลังทำการทดสอบทางไฟฟ้าทั้ง 2 ครั้งเพื่อยืนยันผลการทดสอบทางไฟฟ้า ขั้นตอนถัดไปเป็นการนำข้อมูลมาวิเคราะห์ สามารถแบ่งชนิดของ Error code ของการทดสอบทางไฟฟ้าครั้งที่ 2 ที่มีผลการทดสอบทางไฟฟ้าครั้งที่ 1 เป็น Null ชนิด CO2 แสดงดังรูปที่ 4.3

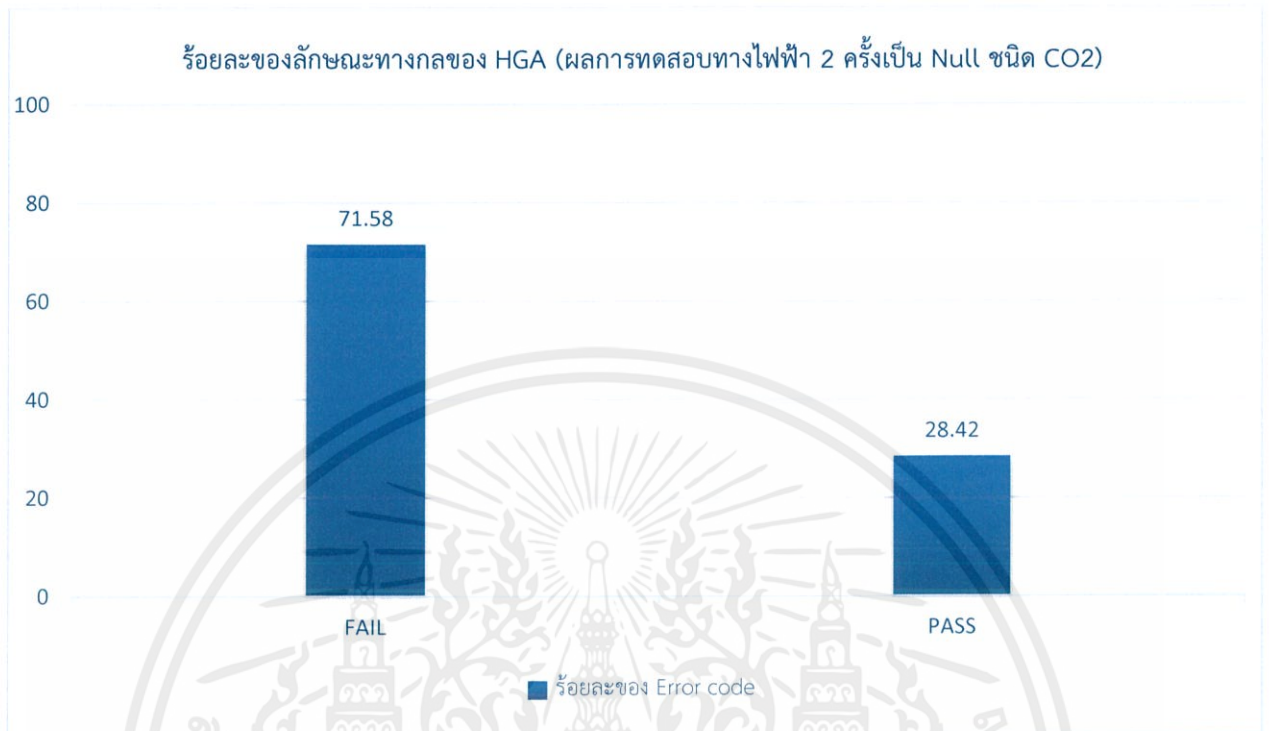
รูปที่ 4.4 กราฟแสดงร้อยละของลักษณะทางกลของ HGA (ผลการทดสอบทางไฟฟ้า 2 ครั้งเป็น Null ชนิด CO2)

กระบวนการตรวจสอบลักษณะทางกลของการเชื่อมไฟฟ้า เป็นการตรวจสอบบริเวณการเชื่อมวงจรระหว่าง Slider และ TGA ด้วยการส่องกล้องจุลทรรศน์กำลังขยาย 30 เท่า แบ่งได้ 2 ประเภท คือ ผ่านการตรวจสอบ และไม่ผ่านการตรวจสอบ จากการตรวจสอบลักษณะทางกลของ HGA ที่มีผลการทดสอบทางไฟฟ้าทั้ง 2 ครั้งเป็น Null ชนิด CO2 แสดงผลดังรูปที่ 4.4

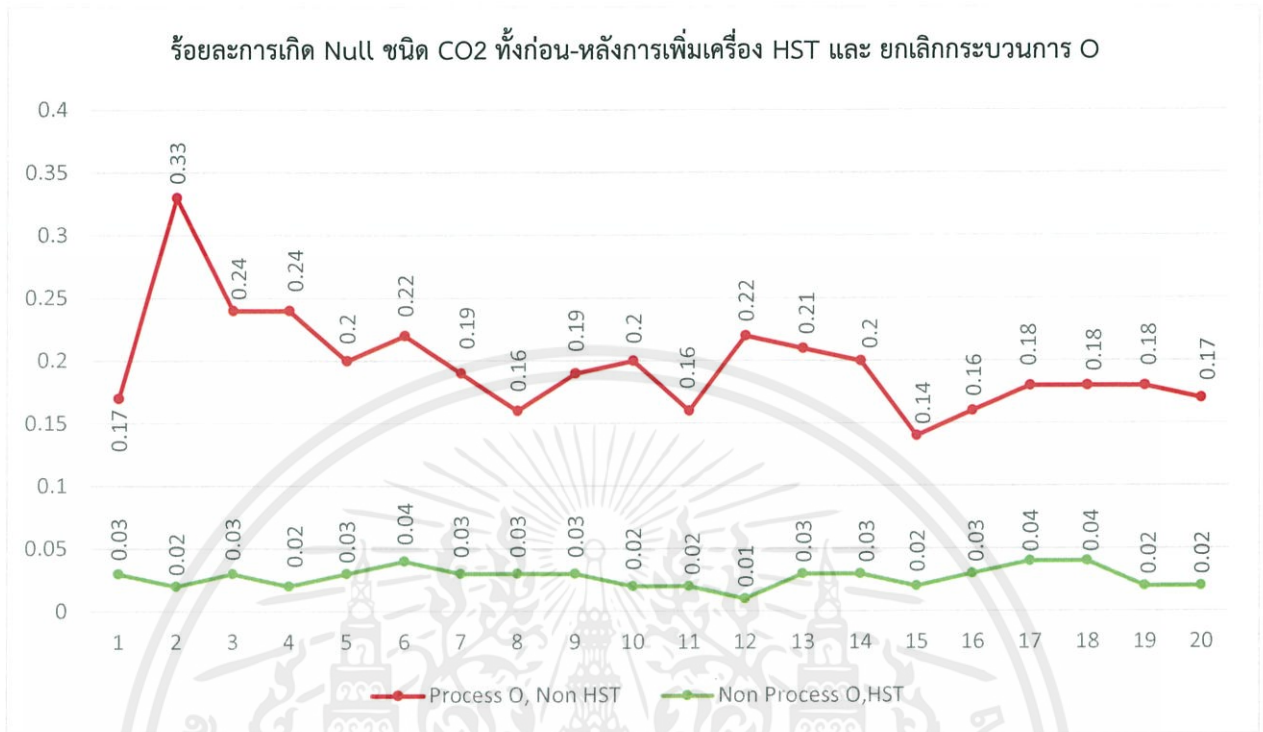
รูปที่ 4.5 กราฟแสดงร้อยละการเกิด Null ชนิด CO2 ทั้งก่อน-หลังการเพิ่มเครื่อง HST และ ยกเลิกกระบวนการ O

จากแนวทางการแก้ไข HGA ที่ไม่ผ่านการตรวจสอบลักษณะทางกล โดยเพิ่มเครื่อง HST สำหรับแจ้งเตือน และหยุด TIC Machine หากพบ HGA ที่มีผลการทดสอบไฟฟ้าเป็น Null ชนิด CO2 และแนวทางการแก้ไข HGA ที่ผ่านการตรวจสอบลักษณะทางกล โดยการตัดกระบวนการ O และเพื่อเป็นการประหยัดเวลาและ ทรัพยากรในการผลิต ทางทีมวิศวกรผู้รับผิดชอบผลิตภัณฑ์ M ลงความเห็นให้ทำการปรับปรุงตามแนวทางการแก้ไขควบคู่ทั้ง 2 แนวทาง ร้อยละการเกิด Null ชนิด CO2 ทั้งก่อน-หลังการเพิ่มเครื่อง HST และยกเลิกกระบวนการ O แสดงดังรูปที่ 4.5

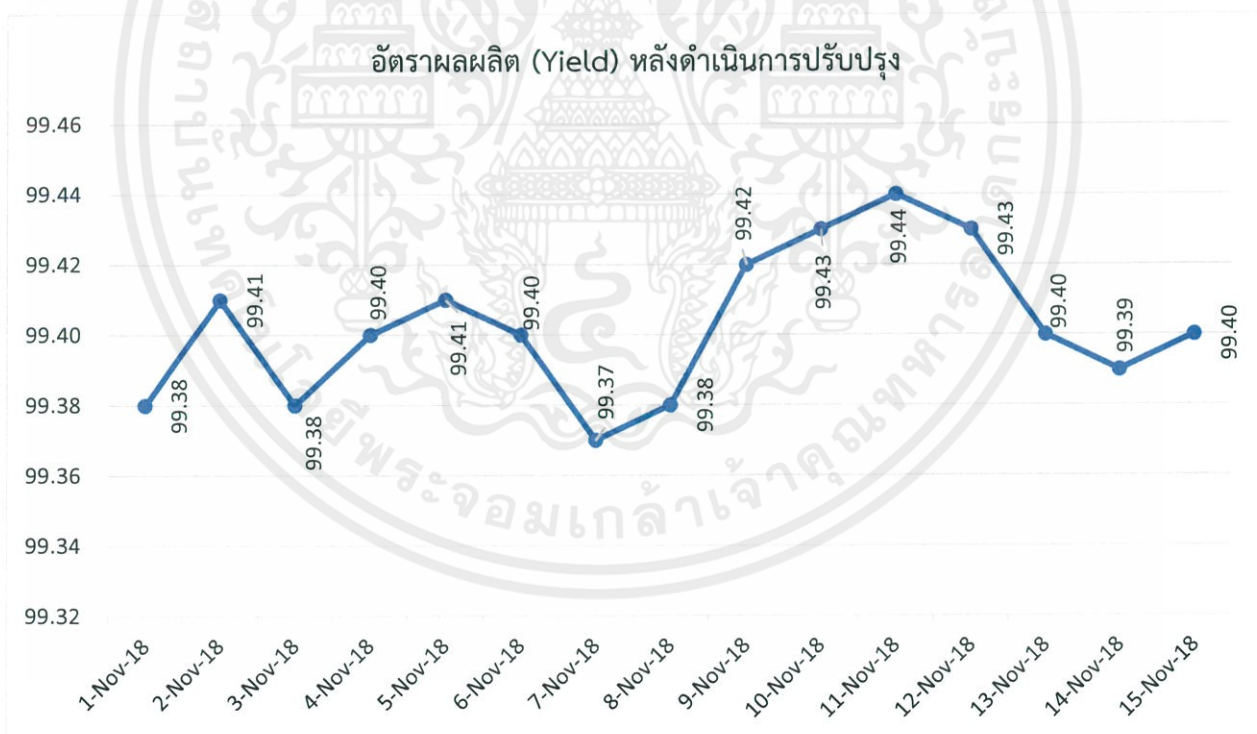
รูปที่ 4.6 กราฟแสดงอัตราอัตราผลผลิต (Yield) หลังดำเนินการปรับปรุง

หลังดำเนินการปรับปรุง ผู้จัดทำได้นำข้อมูลทั้งหมดมาวิเคราะห์อัตราผลผลิต (Yield) วันที่ 1 พฤศจิกายน 2561 ถึง วันที่ 15 พฤศจิกายน 2561 เป็นระยะเวลาทั้งหมด 15 วัน แสดงได้ดังรูปที่ 4.6
