รายงานสหกิจศึกษาระดับสมบูรณ

การปรับปรุงผลิตภาพในกระบวนการผลิตเครื่องปรับอากาศติดตั้งภายนอก

Productivity Improvement in Production Process of Air Conditioner

A Case Study of Daikin Industries (Thailand) CO., LTD.

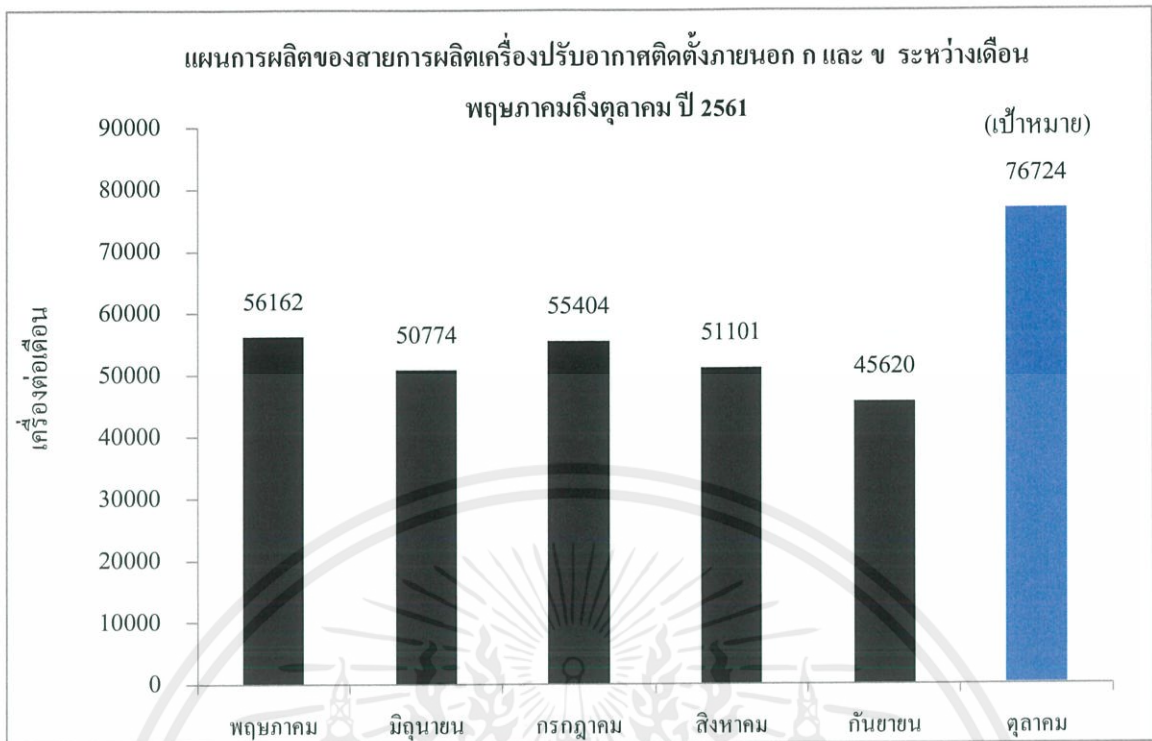
รูปที่ 3.5 แผนการผลิตของสายการผลิตเครื่องปรับอากาศติดตั้งภายนอก ก และ ข

จากรูปที่ 3.5 จะเห็นว่าแผนการผลิตเครื่องปรับอากาศของทั้งสองสายการผลิตมีจำนวนแผนการผลิตมากที่สุดอยู่ที่เดือนตุลาคมซึ่งมากกว่าเดือนอื่นๆ ซึ่งเมื่อแยกแบ่งเป็นแผนการผลิตต่อกะของแต่ละสายการผลิตระหว่างเดือนพฤษภาคมถึงตุลาคมแล้วจะได้ดังตารางที่ 3.4 ตารางที่ 3.4 รายละเอียดการผลิตของเดือนพฤษภาคมถึงเดือนตุลาคม ปี 2561

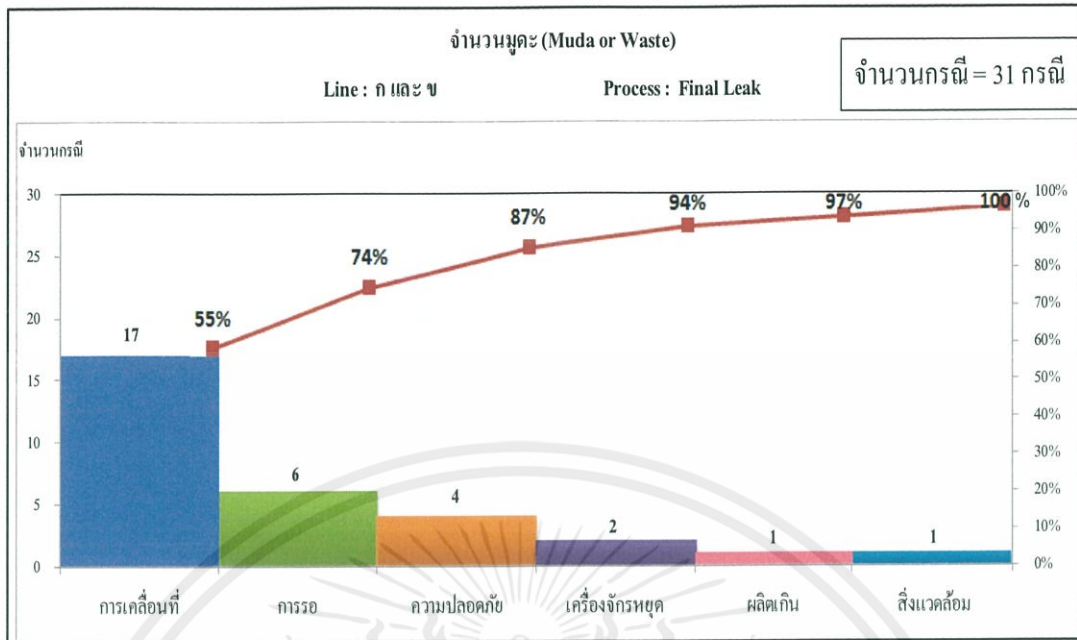
รูปที่ 3.10 จำนวนความสูญเปล่าที่เกิดขึ้นในสถานีนงาน Final Leak (ก่อนปรับปรุง)

จำนวนความสูญเปล่าประเภทต่างๆมีทั้งหมด 31 กรณี โดยที่ความสูญเปล่าจากการเคลื่อนที่ที่ไม่จำเป็นเกิดขึ้นมากที่สุดจำนวน 17 กรณี ทั้งนี้ผู้วิจัยได้ทำการวิเคราะห์หาสาเหตุหลักที่ส่วนใหญ่เป็นความสูญเปล่าจากการเคลื่อนที่ที่ไม่จำเป็นแบ่งได้ 2 ข้อหลักๆคือ

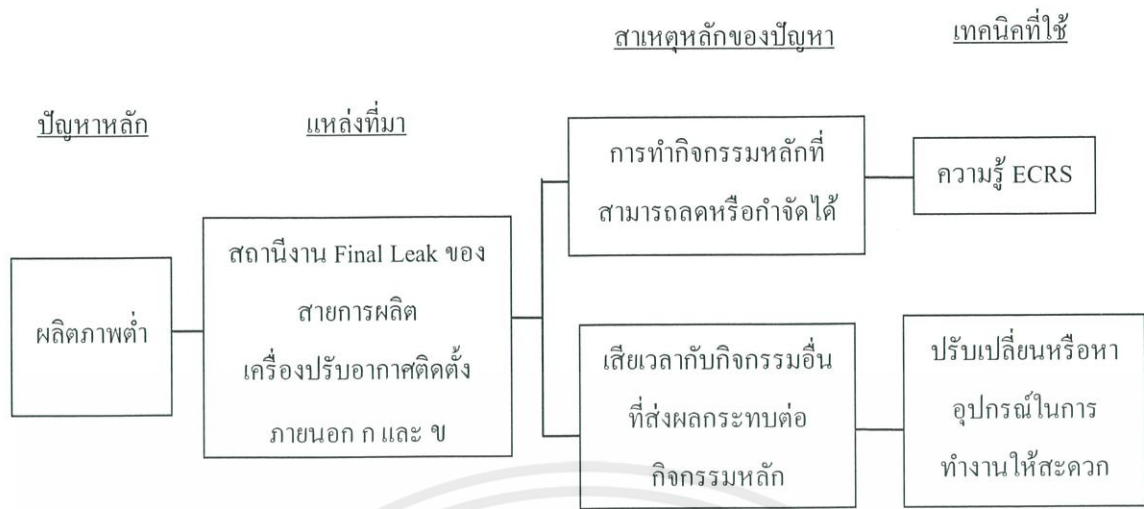
รูปที่ 3.11 แผนภูมิต้นไม้วิเคราะห์สาเหตุหลักของปัญหา

1. การทำกิจกรรมหลักที่สามารถลดหรือกำจัดได้
เป็นความสูญเปล่าประเภทการเคลื่อนที่และการรอ
2. เสียเวลากับกิจกรรมอื่นที่ส่งผลกระทบต่อกิจกรรมหลัก
เป็นความสูญเปล่าประเภทการเคลื่อนที่

ซึ่งถ้าใช้แผนภูมิต้นไม้ (Tree Diagram) มาวิเคราะห์จะสรุปได้ดังรูปที่ 3.11

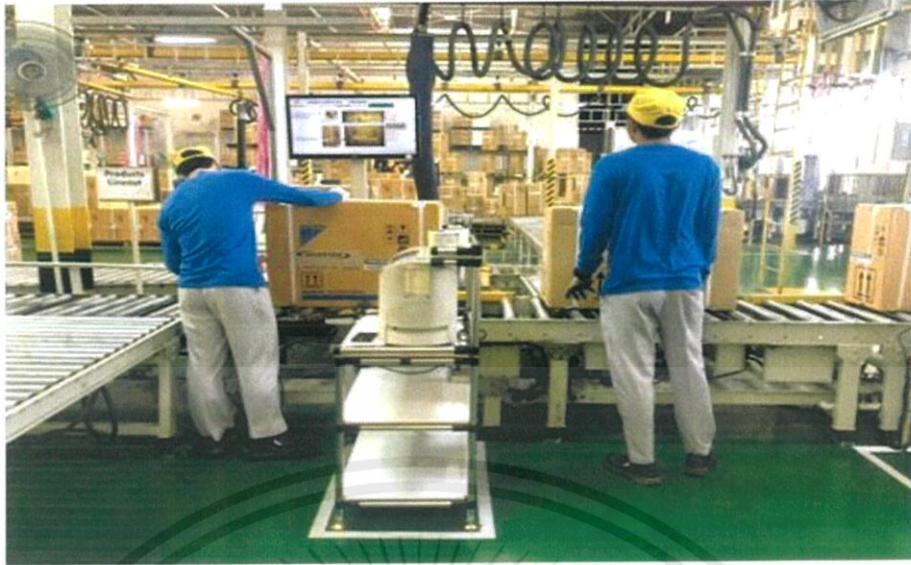
รูปที่ 3.12 การทำงานของพนักงานคนที่ 2 และคนที่ 1 (ก่อนปรับปรุง)

จากรูปจะเห็นว่าพนักงานคนที่ 1(ขวา) จะยืนรอกันหลังทำงานเสร็จแล้ว และพนักงานคนที่ 2 (ซ้าย) จะทำการตรวจสอบรอยรั่ว (Leak) เพียงคนเดียวเท่านั้น

แนวทางการแก้ไข : เพิ่มเครื่องตรวจสอบรอยรั่ว (Leak) อีก 1 เครื่อง และย้ายจุดทำงานของคนที่ 1 ให้ห่างจากคนที่ 2 เป็นระยะสองกล่องของเครื่องปรับอากาศ จากนั้นให้คนที่ 2 ตรวจสอบรอยรั่ว (Leak) สลับตัวกับคนที่ 1 จากการสำรวจสภาพปัจจุบันการทำงานของพนักงานที่สถานีงาน Final Leak เป็นดังรูปที่ 3.12

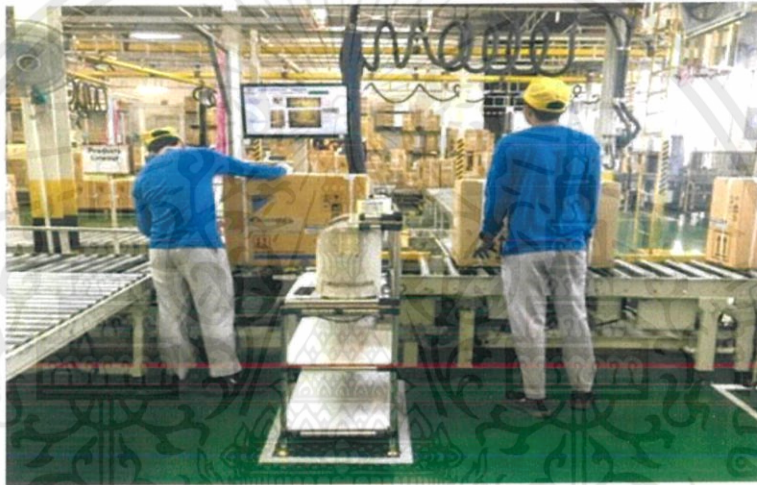
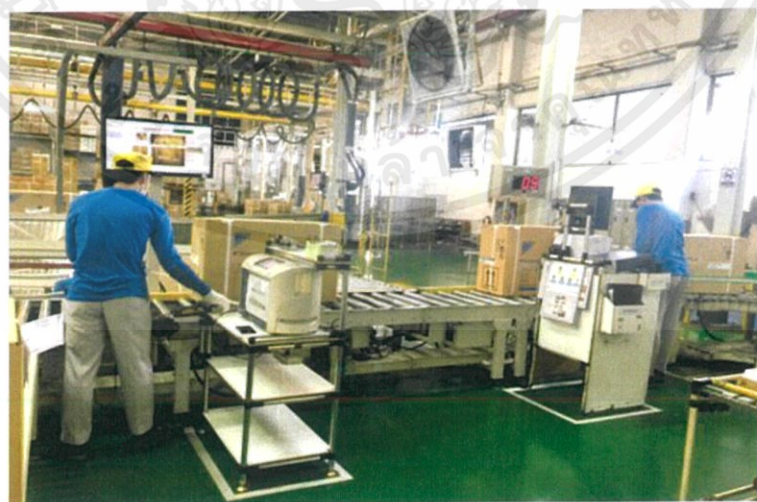
รูปที่ 4.1 การเปรียบเทียบการทำงานของพนักงานสองคนก่อนและหลังปรับปรุง

(ก) ก่อนปรับปรุง

(ข) หลังปรับปรุง

เปรียบเทียบการทำงานของพนักงานทั้งสองคนก่อนและหลังปรับปรุงได้ดังรูปที่ 4.1

จากรูปที่ 4.1 ถึง 4.4 จะเห็นว่าเมื่อเปลี่ยนจากแสกนเนอร์ที่ใช้มีอมาเป็นเป็นแบบออโต้แล้ว สามารถตัดงานย่อยในส่วนนี้ออกไปได้ และจากการเพิ่มเครื่องตรวจสอบ Leak มาหนึ่งเครื่อง และปรับงานย่อยของพนักงานคนที่ 1 และ 2 โดยการให้ทำงานสลับกัน ทำให้รอบเวลาการทำงาน (Cycle time) ลดลง จาก 20.32 วินาทีต่อเครื่อง เป็น 14.74 วินาทีต่อเครื่อง ซึ่งลดมากกว่าค่าเป้าหมายที่ตั้งไว้ที่ 15.7 วินาทีต่อเครื่อง ถึง 0.96 วินาทีต่อเครื่อง เมื่อคิดเป็นผลผลิตภาพจะเพิ่มขึ้นจาก 177 เครื่องต่อชั่วโมง เป็น 244 เครื่องต่อชั่วโมงเพิ่มมากกว่าค่าเป้าหมายที่ตั้งไว้ที่ 229 เครื่องต่อชั่วโมง ถึง 15 เครื่องต่อชั่วโมง และคิด

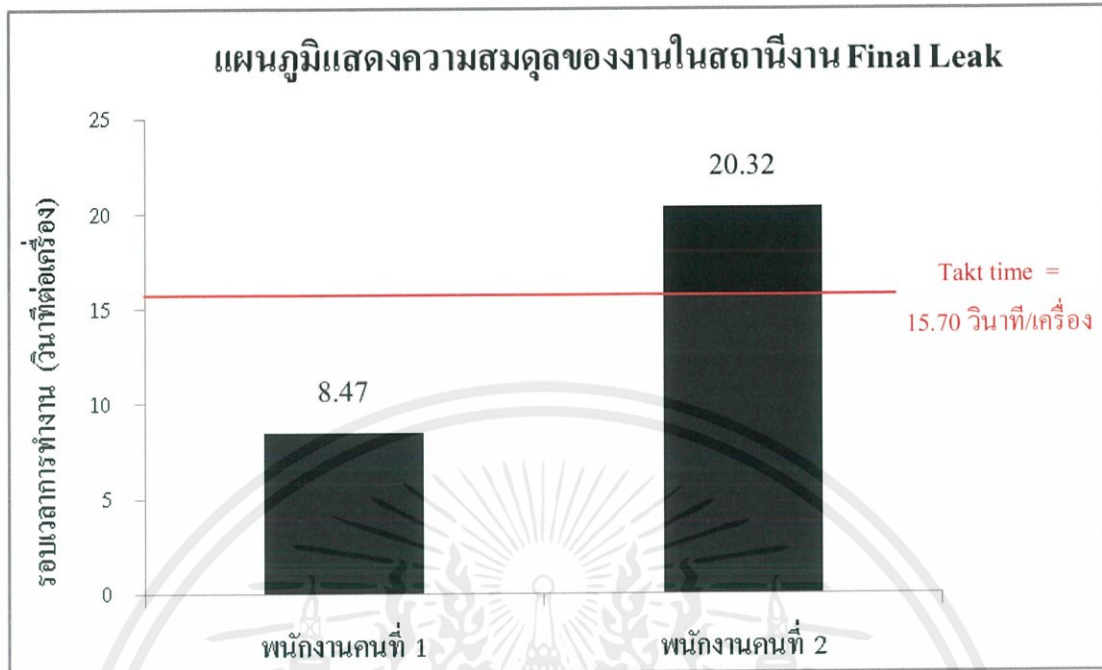
รูปที่ 4.3 การเปรียบเทียบความสมดุลของงานของพนักงานสองคนก่อนและหลังปรับปรุง

(ก) ก่อนปรับปรุง

(ข) หลังปรับปรุง

และเมื่อนำเวลาทำงานทั้งสองคนมาสรุปเขียนเป็นแผนภูมิแท่งได้ดังรูปที่ 4.3

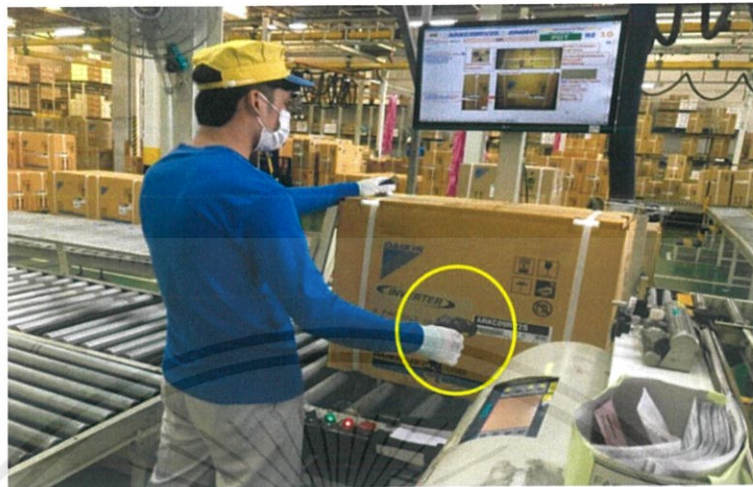
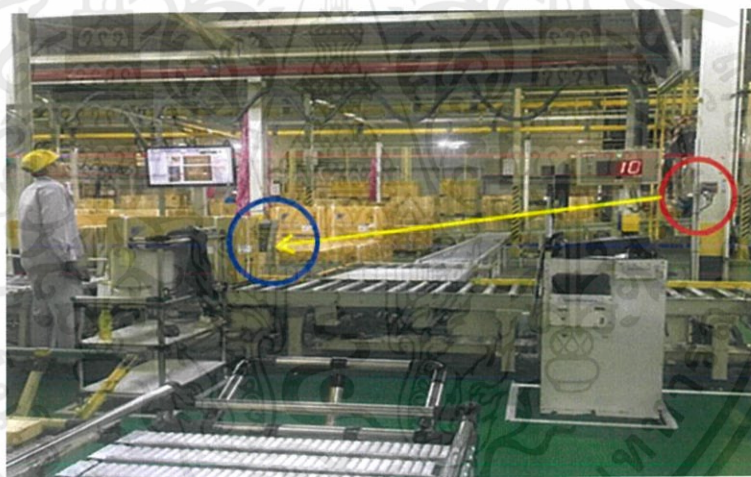
รูปที่ 4.4 การเปรียบเทียบการปรับปรุงแสกนเนอร์ก่อนและหลังปรับปรุง

(ก) ก่อนปรับปรุง

(ข) หลังปรับปรุง

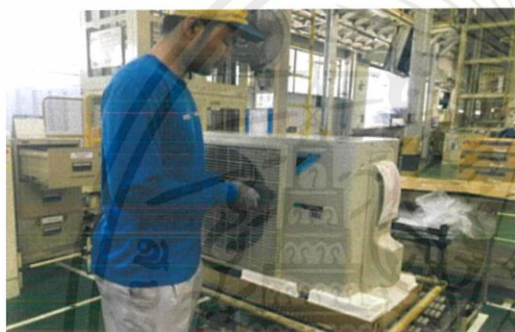
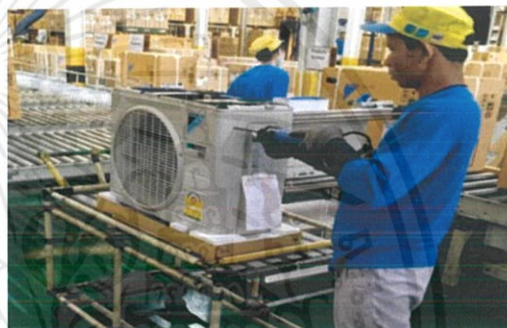
รูปที่ 4.5 การเปรียบเทียบอุปกรณ์ที่ใช้เกาะเครื่องปรับอากาศก่อนและหลังปรับปรุง

จากรูปที่ 4.5 สามารถลดเวลาเกาะเครื่องปรับอากาศลงจากเดิม 72 วินาทีต่อเครื่อง เป็น 36 วินาทีต่อเครื่อง

ปัญหา	รูปประกอบ	แนวทางแก้ไข	รูปประกอบ
3.4.2.1 เสียเวลาในการแกะเครื่องปรับอากาศเพื่อหา Leak โดยใช้ไขควงหมุนสกรูออก จำนวน 18 จุด จุดละ 4 วินาทีรวม 72 วินาทีต่อเครื่อง	รูปที่ 4.5	เปลี่ยนมาใช้ Screw Driver แทนไขควง เหลือเวลาจุดละ 2 วินาที จำนวน 18 จุด เหลือเวลาที่ใช้รวม 36 วินาทีต่อเครื่อง	รูปที่ 4.5
3.4.2.2 เสียเวลาบันทึกปัญหาคุณภาพที่เกิดขึ้นเพื่อเก็บบันทึกข้อมูลประมาณ 5 วินาทีต่อเครื่อง	รูปที่ 4.6	จัดทำคิวอาร์โค้ด ให้ระบุเป็นแต่ละปัญหาใช้การสแกนแทนการจด และเพื่อให้บันทึกข้อมูลลงระบบได้ทันที	รูปที่ 4.6

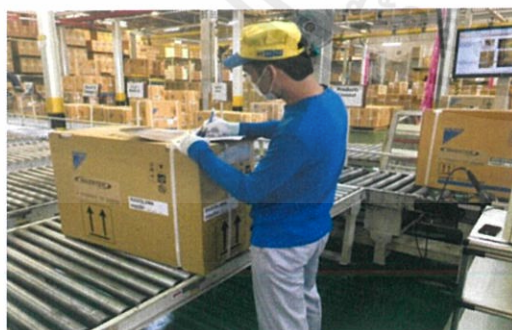
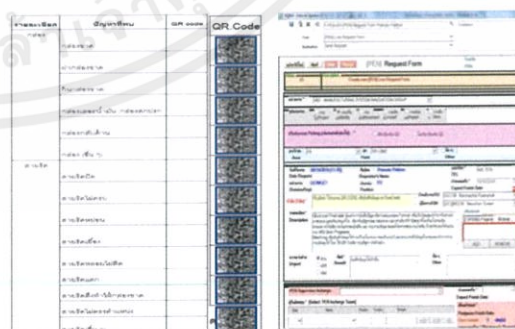
รูปที่ 4.6 การเปรียบเทียบวิธีการบันทึกปัญหาคุณภาพก่อนและหลังปรับปรุง

จากรูปที่ 4.6 สามารถลดเวลาการบันทึกข้อมูลลงจากเดิม 5 วินาทีต่อเครื่อง เป็น 1 วินาทีต่อเครื่อง

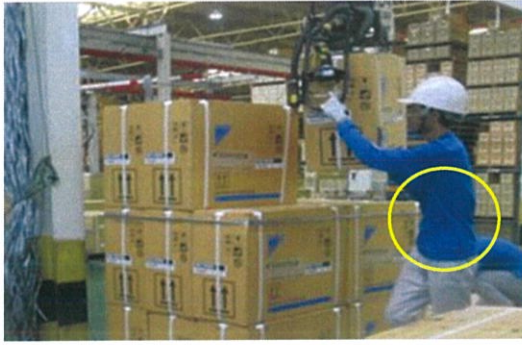
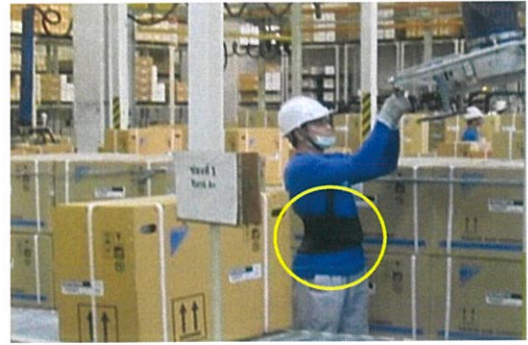
รูปที่ 4.8 การยกเครื่องปรับอากาศก่อนและหลังปรับปรุง

จากรูปที่ 4.8 สามารถลดอาการปวดหลังที่เกิดจากการยกเครื่องปรับอากาศเป็นเวลานาน

ตำแหน่ง	ปัญหา	รูปประกอบ	แนวทางแก้ไข	รูปประกอบ
พื้นที่ Warehouse	1. ยกเครื่องปรับอากาศ บ่อยๆทำให้ปวดหลัง (ด้านความปลอดภัย)	รูปที่ 4.8	ใส่ที่พยุงหลังเพื่อไม่เกิดอาการปวดหลัง	รูปที่ 4.8
สถานีงาน Final Leak	2. วางเอกสารไม่เป็นระเบียบ ไม่มีที่วาง	รูปที่ 4.9	จัดทำช่องเก็บเอกสาร และติดป้ายกำกับ	รูปที่ 4.9

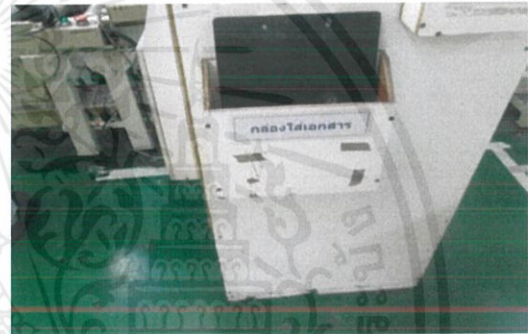
รูปที่ 4.9 การเก็บเอกสารก่อนและหลังปรับปรุงหลังจากการปรับปรุง

จากรูปที่ 4.9 ช่วยให้สามารถหาเอกสารได้ง่ายขึ้นและเป็นระเบียบ

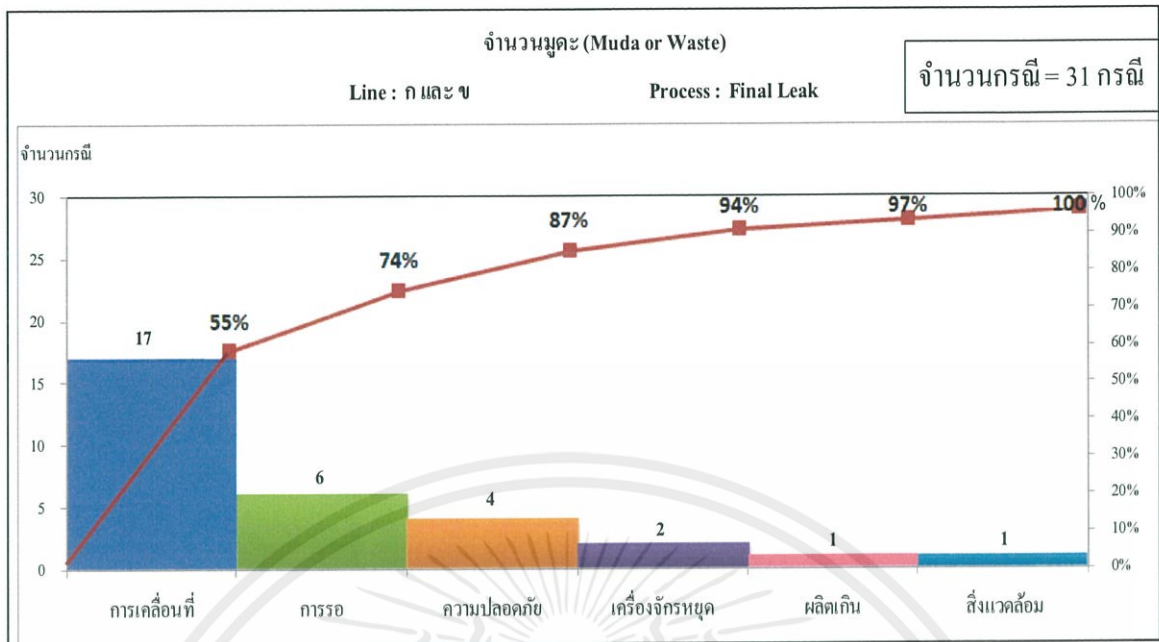
รูปที่ 4.10 แผนภูมิพารेटโต้ที่สถานีงาน Final Leak ก่อนและหลังปรับปรุง

(ก) แผนภูมิพารेटโต้แสดงจำนวนความสูญเปล่า (ก่อนปรับปรุง)

(ข) แผนภูมิพารेटโต้แสดงจำนวนความสูญเปล่า (หลังปรับปรุง)

หลังจากผู้วิจัยได้หาแนวทางการแก้ไขและทำการปรับปรุงทั้งหมดแล้วจำนวนความสูญเปล่า (Waste/Muda) ที่เกิดขึ้นจำนวน 31 กรณีลดลงเหลือ 17 กรณี ลดลงไป 14 กรณี ลดลงร้อยละ 45.17 จากเดิม แสดงจำนวนความสูญเปล่าที่ลดลงที่สถานีงาน Final Leak ดังรูปที่ 4.10
