## รายงานสหกิจศึกษาฉบับสมบูรณ์

การปรับปรุงการเกิดรอยเจาะบนซองบรรจุภัณฑ์ในโรงงานผลิตผงซักฟอก  
กรณีศึกษา บริษัท ยูนิลีเวอร์ ไทย โฮลดิ้งส์ จำกัด

Hole on Package Improvement in Home Care Powder Plant:  
A case study of Unilever Thai Holdings Limited

**Cooperative Title:** Hole on Package Improvement in Home Care Powder Plant

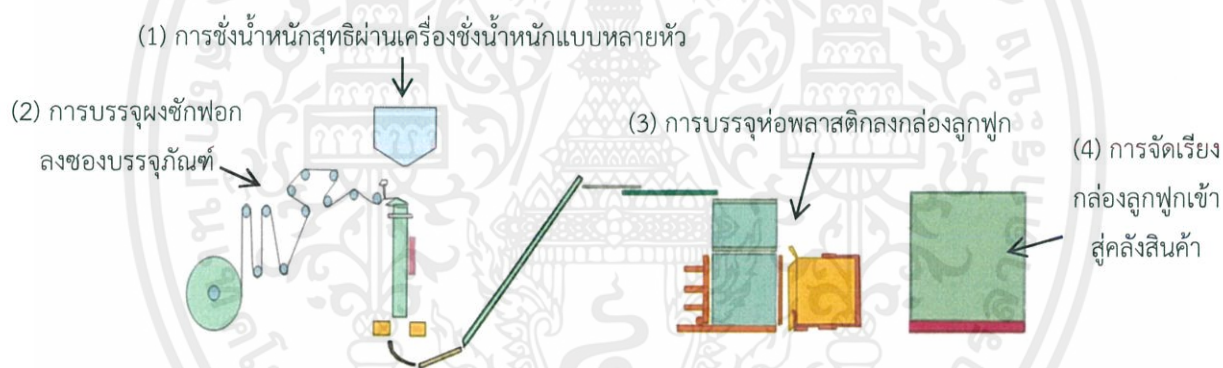
รูปที่ 3.7 กระบวนการบรรจุภัณฑ์ของแผนการบรรจุภัณฑ์ผงซีกฟอกสูตรมาตรฐานสายการผลิต D

กระบวนการบรรจุภัณฑ์ของแผนการบรรจุภัณฑ์ผงซีกฟอกสูตรมาตรฐาน สายการผลิต D แบ่งขั้นตอนการทำงานออกเป็น 4 ขั้นตอน (รูปที่ 3.7) ดังต่อไปนี้

- 3.4.1 การชั่งน้ำหนักสุทธิผ่านเครื่องชั่งน้ำหนักแบบหลายหัว
- 3.4.2 การบรรจุผงซีกฟอกลงช่องบรรจุภัณฑ์
- 3.4.3 การบรรจุช่องบรรจุภัณฑ์ลงกล่องลูกฟูก
- 3.4.4 การจัดเรียงกล่องลูกฟูกเข้าสู่คลังสินค้า

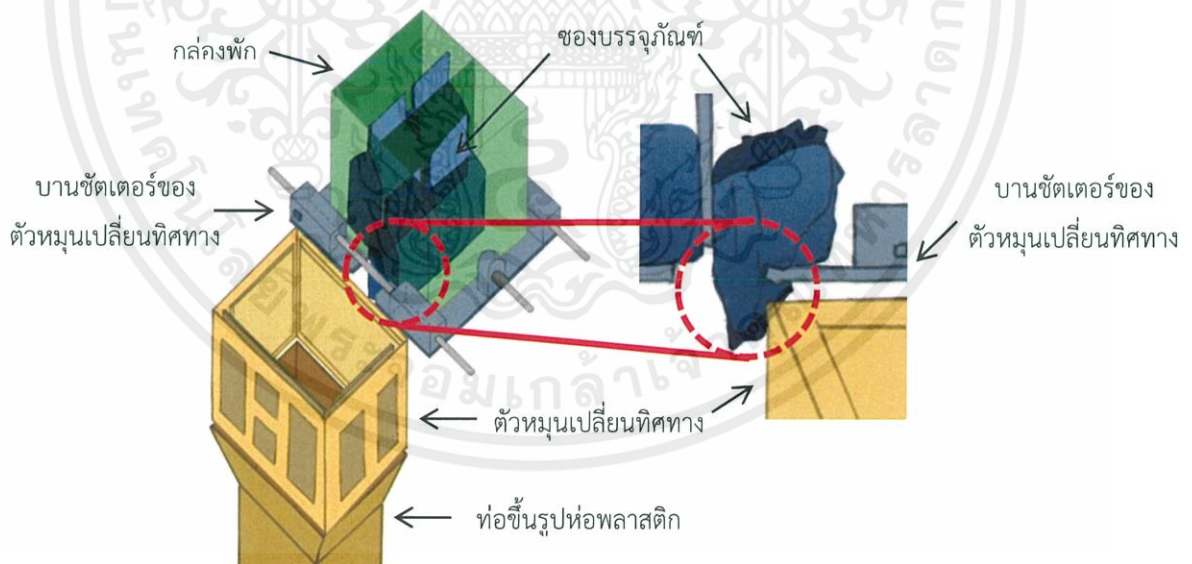
รูปที่ 3.14 เหตุการณ์ผิดปกติ ขอบตัวหมุนเปลี่ยนทิศทางเกี่ยวส่วนล่างช่องบรรจุภัณฑ์

การเกิดเหตุการณ์ผิดปกติจนนำไปสู่การเกิดรูหรือรอยเจาะบนช่องบรรจุภัณฑ์ในส่วนนี้ คือ เดิมทีบานชัตเตอร์ของตัวหมุนเปลี่ยนทิศทางถูกติดตั้งให้มีระยะห่างระหว่างกัน เพื่อรองรับช่องบรรจุภัณฑ์ขนาดกลางซึ่งมีขนาดใหญ่กว่าช่องบรรจุภัณฑ์ขนาดเล็ก พบว่าปัจจุบันสายการผลิตย่อย B9 เดินการบรรจุช่องบรรจุภัณฑ์ขนาดเล็ก และไม่มีการปรับระยะห่างระหว่างบานชัตเตอร์ของตัวหมุนเปลี่ยนทิศทาง ทำให้ส่วนล่างของช่องบรรจุภัณฑ์ขนาดเล็กย้อยตัวลงมาในช่องว่างนี้ เมื่อตัวหมุนเปลี่ยนทิศทางเคลื่อนที่ ทำให้ขอบของตัวหมุนเปลี่ยนทิศทางเกี่ยวส่วนล่างช่องบรรจุภัณฑ์เกิดเป็นรอยเจาะที่สร้างความเสียหาย เหตุการณ์ผิดปกติดังกล่าวแสดงดังรูปที่ 3.14 ดังนี้

ผู้วิจัยเสนอแนวทางการปรับปรุงเพื่อขจัดสาเหตุในส่วนนี้ คือ ลดระยะห่างระหว่างบานชัตเตอร์ของตัวหมุนเปลี่ยนทิศทางให้เหมาะสมต่อการรองรับของบรรจุภัณฑ์ขนาดเล็ก ดังแสดงในรูปที่ 4.1 ดังนี้ เอกสารนี้เป็นเอกสารที่สงวนไว้สำหรับการใช้งานเพื่อการศึกษาเท่านั้น ไม่อนุญาตให้นำไปใช้ประโยชน์ด้านการค้า ไม่ว่ากรณีใดๆทั้งสิ้น อีกทั้งห้ามมิให้ตัดแปลงเนื้อหา 50 ต้องอ้างอิงถึงเจ้าของเอกสารทุกครั้งที่มีการนำไปใช้
