การปรับปรุงกระบวนการผลิตหัวอ่านเขียนข้อมูลในฮาร์ดดิสก์ไดรฟ์  
โดยการลดของเสียจากงานที่ไม่สามารถอ่านข้อมูลได้  
กรณีศึกษา บริษัท ซีเกท เทคโนโลยี (ประเทศไทย) จำกัด โรงงานเทพารักษ์

Yield Improvement by Reducing HGA Null Defect: A Case Study of  
Seagate Technology (Thailand) Co., Ltd. In Teparuk Plant

ภาควิชาวิศวกรรมอุตสาหการ  
คณะวิศวกรรมศาสตร์  
สถาบันเทคโนโลยีพระจอมเกล้าเจ้าคุณทหารลาดกระบัง  
ปีการศึกษา 2561

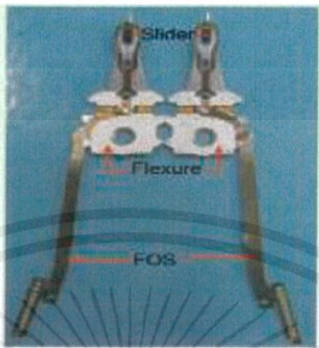
HGA หรือ Head Gimbal Assembly คือการนำ Slider กับ TGA (Trace Gimbal Assembly) มาประกอบติดกันเป็นตัวหัวอ่านเขียนข้อมูลดังแสดงในรูปที่ 2.12 โดยหัวอ่านเขียนข้อมูลนั้นทำหน้าที่เป็นตัวอ่านและบันทึกข้อมูลลงในฮาร์ดดิสก์ไดรฟ์

รูปที่ 2.12 แสดงลักษณะของหัวอ่านเขียนข้อมูล

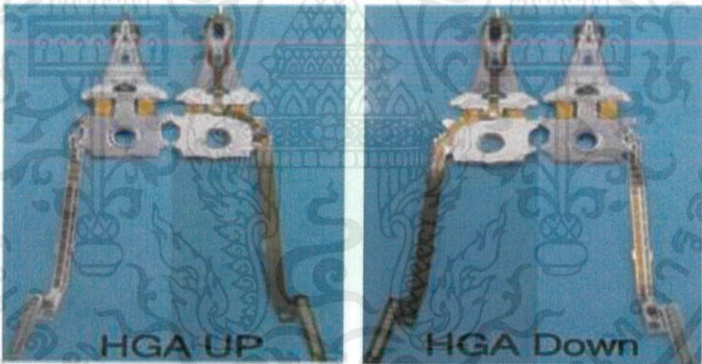
หัวอ่านเขียนข้อมูล มี 2 ลักษณะคือ Up และ Down วิธีการดูให้คว่ำหน้า ABS (Air Bearing Surface) ลงแล้วสังเกตจาก FOS Tail HGA tap Up จะมี FOS Tail อยู่ด้านซ้ายมือ HGA tap Down จะมี FOS Tail จะอยู่ขวามือ ดังรูปที่ 2.2

รูปที่ 2.13 แสดง หัวอ่านเขียนข้อมูล tap Up และ หัวอ่านเขียนข้อมูล tap Down

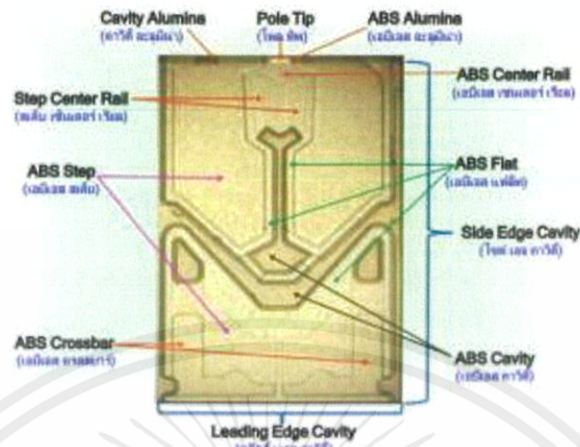
บริเวณด้านหน้าของ Slider คือ ABS (Air Bearing Surface)

รูปที่ 2.14 แสดงส่วนประกอบบนหน้า ABS

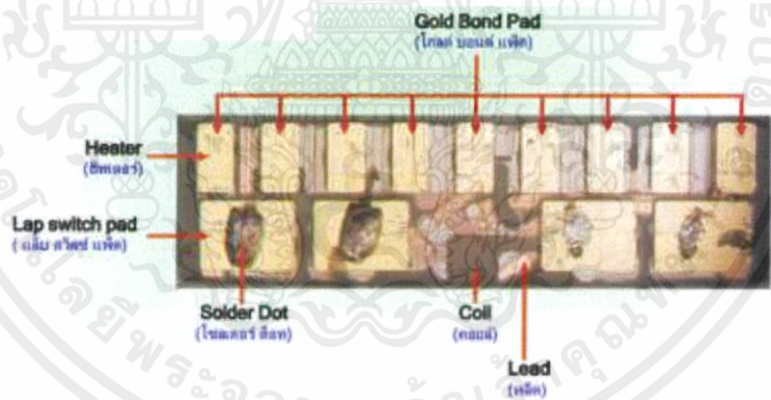
บริเวณด้านหลังของ Slider คือ Trailing End Function ประกอบด้วย

- 1. Coil สีแดง 2. Gold Bond Pad สีทอง 3. Lead สีเงิน

รูปที่ 2.15 แสดงส่วนประกอบของ Trailing End

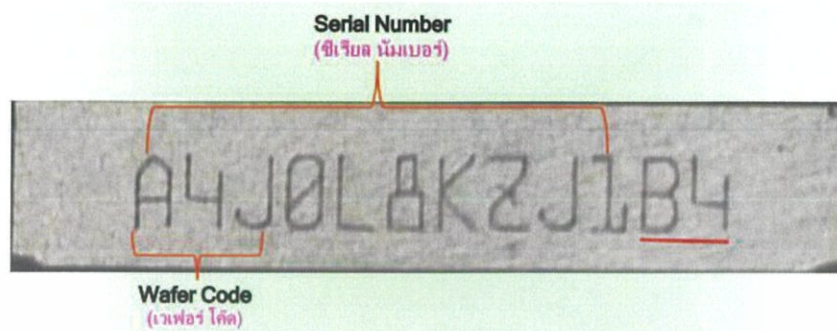
บริเวณด้านล่างของ Slider คือ Leading End โดยจะบอก Serial Number ของ Slider ซึ่งจะมี  
อักษรทั้งหมด 12 ตัว

รูปที่ 2.16 แสดง Serial Number ของ Slider

อักษร 3 ตัวแรก คือ Wafer Code มีหน้าที่ แบ่งแยก Slider แต่ละ Model

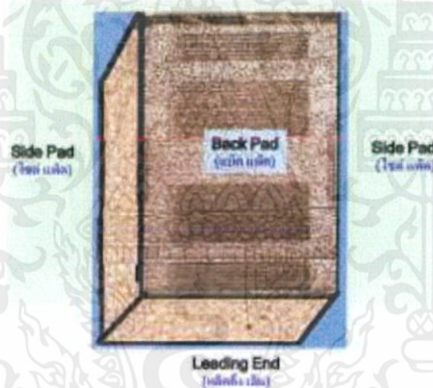
รูปที่ 2.17 แสดงลักษณะด้านข้างและด้านหลังของ Slider

Back Pad คือ ด้านหลังของ Slider เป็นตำแหน่งที่เชื่อมติดกับ TGA

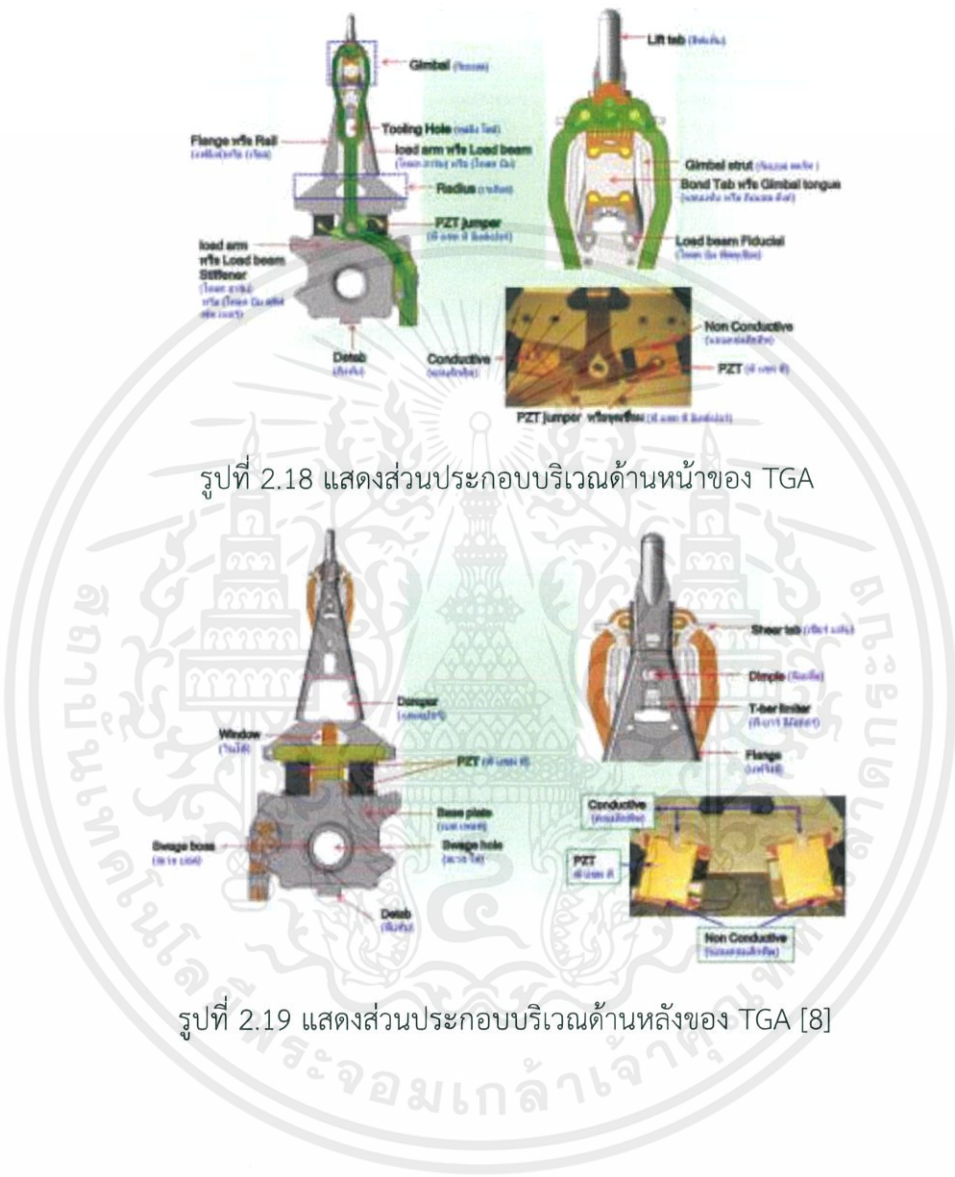
TGA ย่อมาจาก Trace Gimbal Assembly หมายถึง การประกอบ FOS หรือเส้นไฟ ให้ติดกับ Flexure ซึ่ง Flexure ทำมาจาก Stainless ชนิดของ TGA ที่ใช้แต่ละ Model มีความแตกต่างกัน โดยตัว TGA นั้นรับมาจากผู้ที่ผลิต TGA ส่งให้กับ Seagate

รูปที่ 2.18 แสดงส่วนประกอบบริเวณด้านหน้าของ TGA

รูปที่ 2.19 แสดงส่วนประกอบบริเวณด้านหลังของ TGA [8]

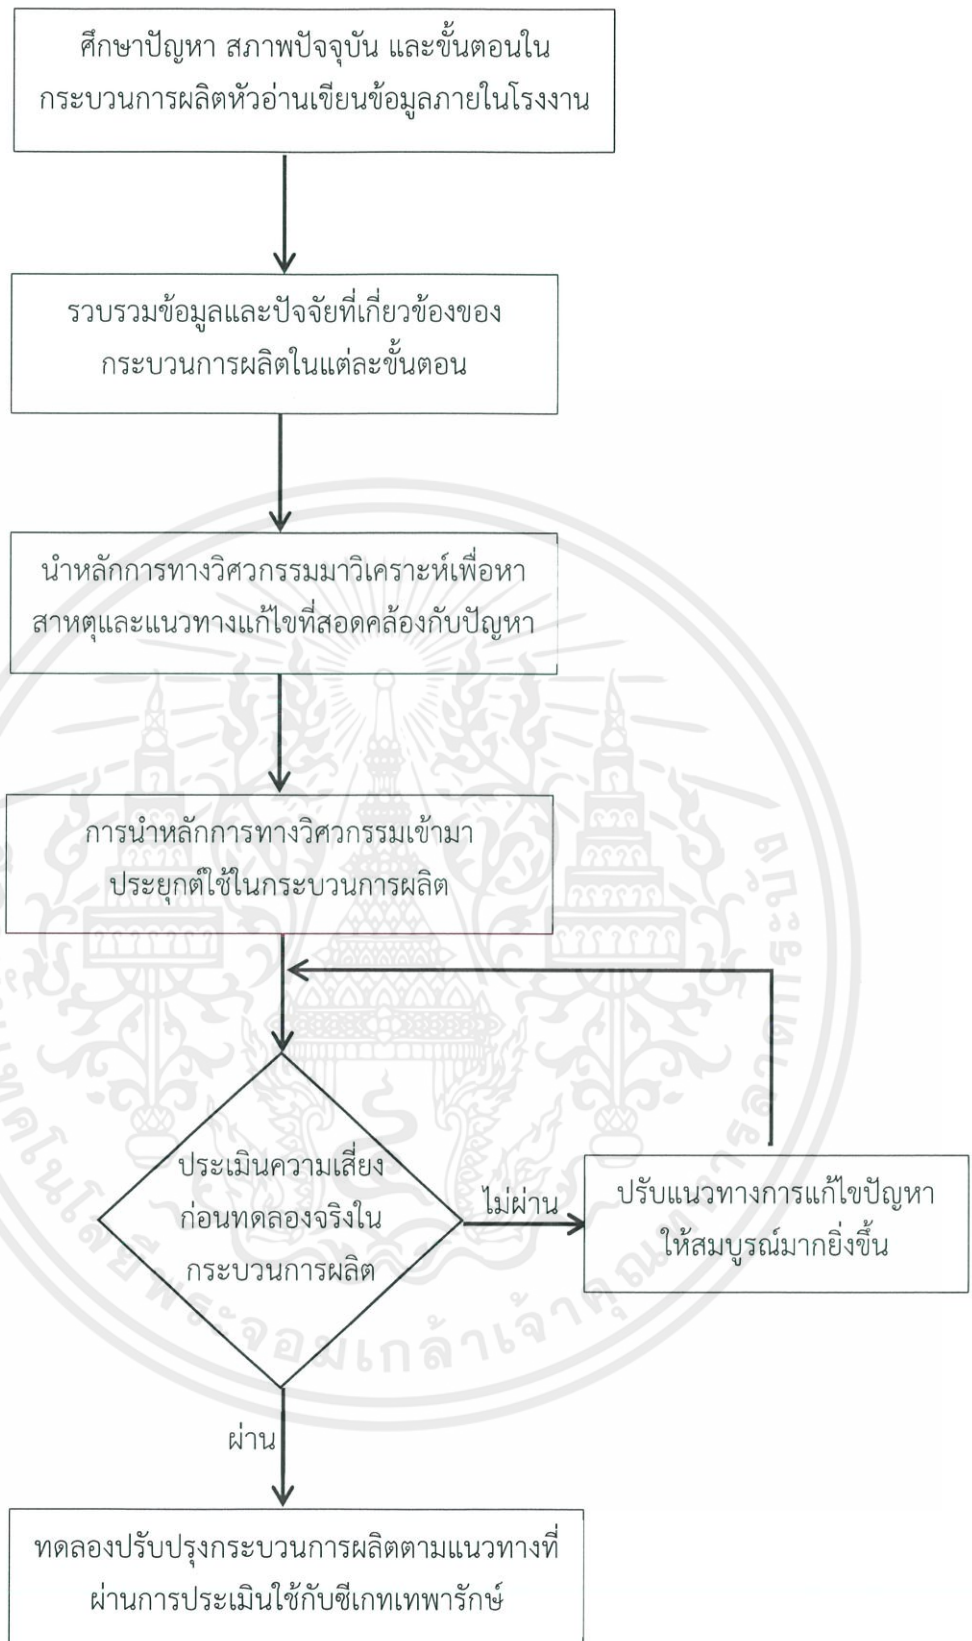
รูปที่ 3.1 แผนภาพขั้นตอนการดำเนินงาน

การดำเนินงานโครงการนี้มีขั้นตอนการศึกษาและดำเนินงาน ซึ่งสามารถจัดให้อยู่ในรูปของ แผนภาพขั้นตอนการดำเนินงานโครงการเพื่อให้ง่ายต่อการทำความเข้าใจ และภาพรวมของการทำงานได้อย่างชัดเจน ดังแสดงในรูปที่ 3.1

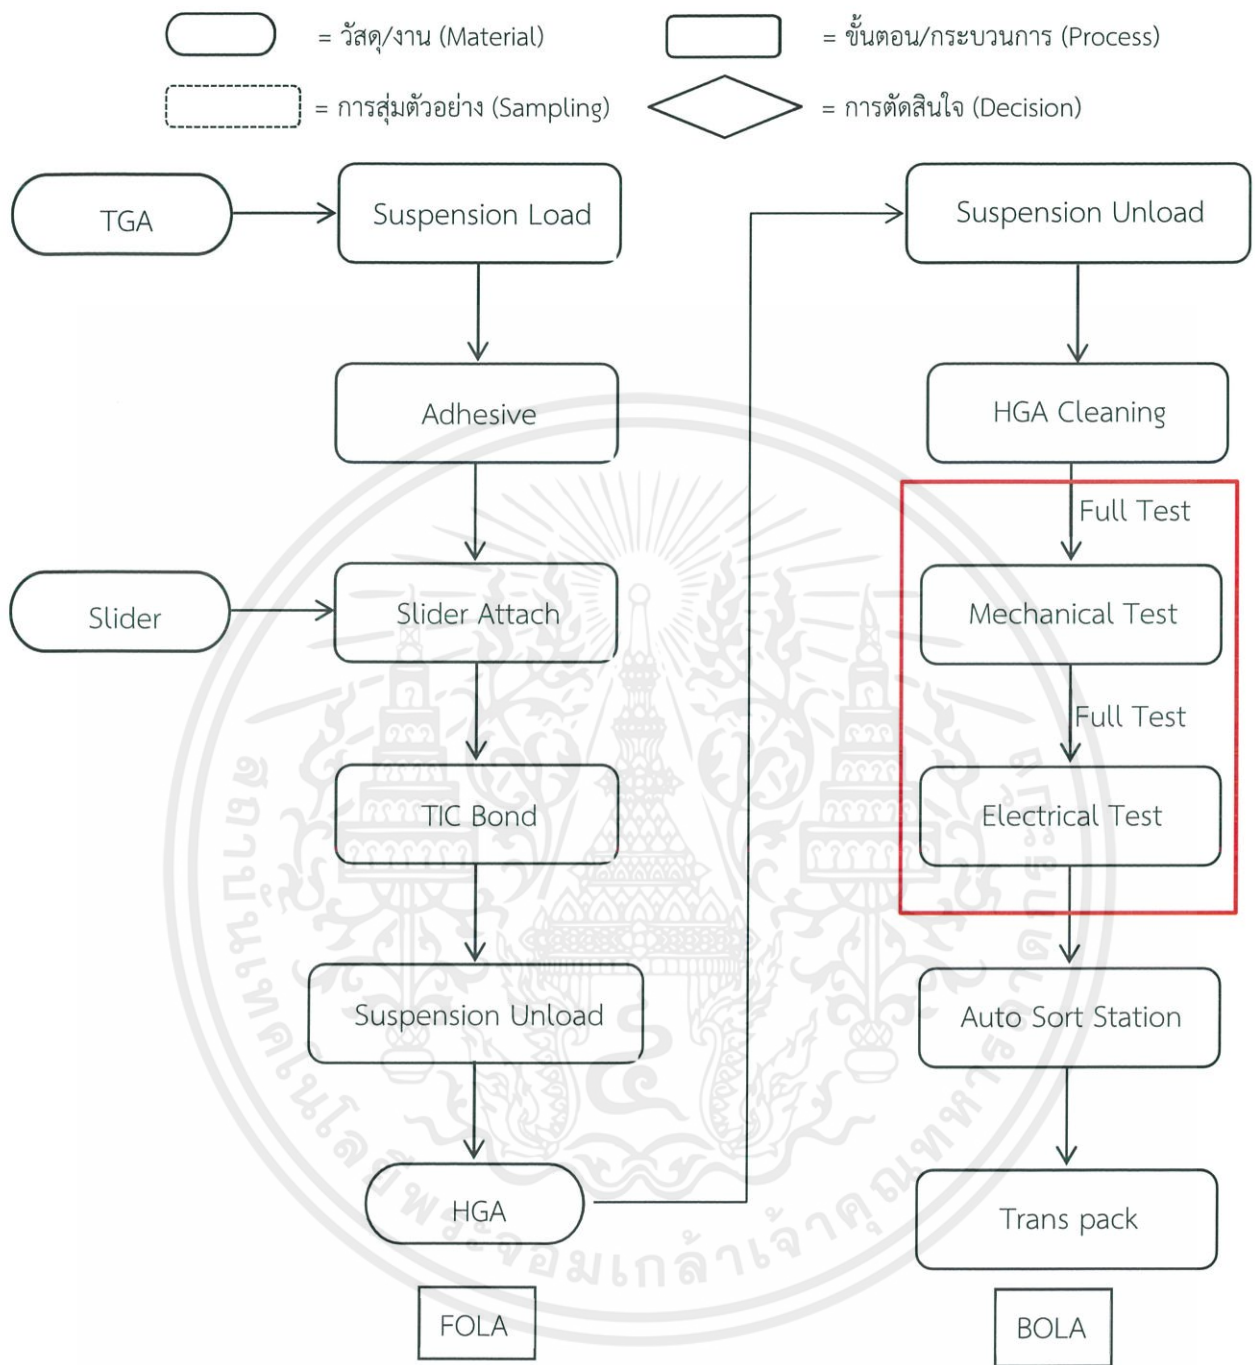
รูปที่ 3.2 แผนผังแสดงสายการผลิตส่วนหน้าและสายการผลิตส่วนหลังของกระบวนการผลิตหัวอ่าน

คือ ความบกพร่องที่เกิดขึ้นในกระบวนการผลิตหัวอ่านเขียนข้อมูลจากขั้นตอนของการเชื่อมต่อวงจรไฟฟ้าด้วยความร้อน (Thermal Inter Connect: TIC Bond) ในส่วนของสายการผลิตส่วนหน้า ดังรูปที่ 3.2 ของบทที่ 3 ทำให้ไม่สามารถเชื่อมต่อวงจรไฟฟ้าได้อย่างสมบูรณ์ สามารถตรวจพบลักษณะข้อบกพร่องนี้ได้จากขั้นตอนการตรวจสอบด้วยสายตา (Visual Magnification Inspection) และผลจากห้องปฏิบัติการ (Failure Lab)

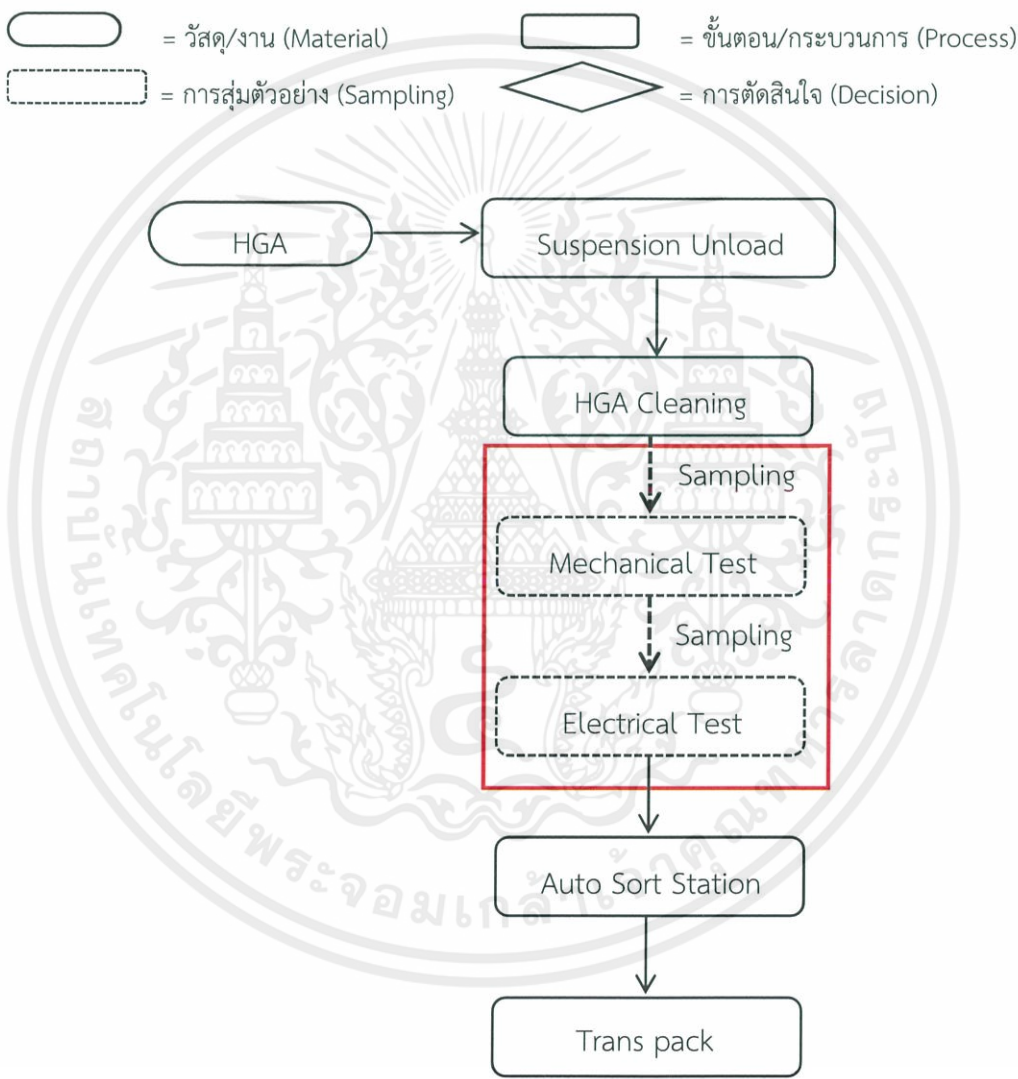
รูปที่ 3.3 แผนภาพแสดงสายการผลิตส่วนหลังของผลิตภัณฑ์ที่ทำการศึกษา

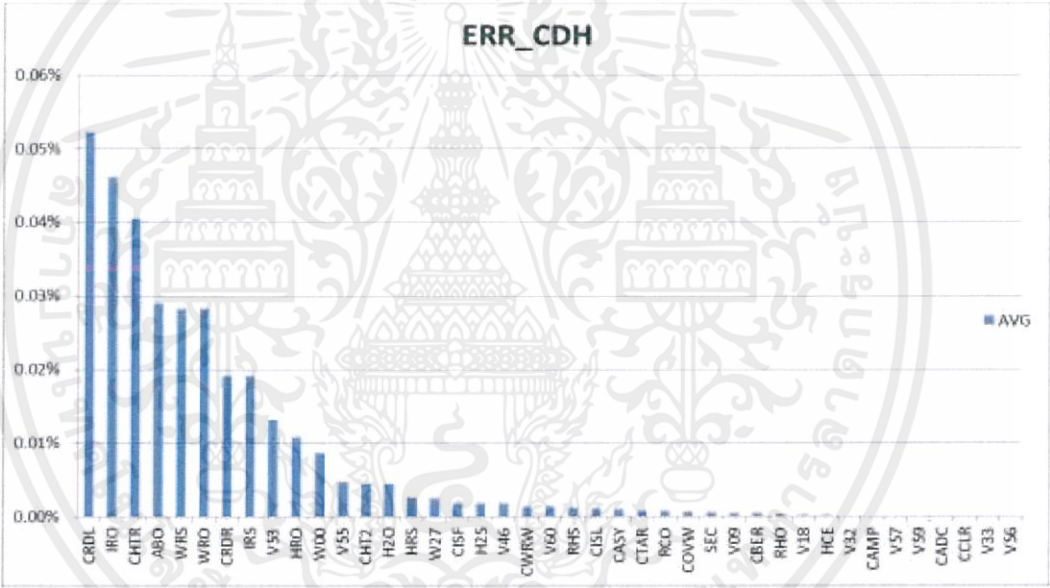
จากการคำนวณหาสัดส่วนของ Error Code ที่เกิดขึ้นในงานที่ไม่สามารถอ่านข้อมูลได้ พบว่า สัดส่วนการเกิดของเสียของงานที่ไม่สามารถอ่านข้อมูลได้ (%Failure) ในขั้นตอนการทดสอบทางไฟฟ้าของ เดือนมิถุนายน รวมทั้งสิ้นร้อยละ 0.33 โดยผู้จัดทำทำการเลือกศึกษา Error Code จำนวนร้อยละ 20 จากจำนวน Error Code ทั้งหมดที่ส่งผลต่อการเกิดงานที่ไม่สามารถอ่านข้อมูลได้ร้อยละ 80 ตามหลักการ พาราเรโต 80:20 ในบทที่ 2 หัวข้อ 2.6 ซึ่งถือเป็นปัจจัยหลักของการเกิดงานที่ไม่สามารถอ่านข้อมูลได้ นำมาทำการวิเคราะห์หาสาเหตุของการเกิดของเสียและพัฒนาปรับปรุงงานที่ไม่สามารถอ่านข้อมูลได้ เพื่อเพิ่มร้อยละการเกิดผลผลิตดีทางไฟฟ้าและส่งผลให้ร้อยละการเกิดผลผลิตดีที่เป็นตัวชี้วัดประสิทธิภาพ การผลิตเพิ่มขึ้นอีกด้วย ในรูปที่ 3.6 แสดงแผนภูมิสัดส่วนของ Error Code ในงานที่ไม่สามารถอ่านข้อมูล ได้ จากสัดส่วนของการเกิดของเสียทั้งหมด พบว่าร้อยละ 80 ของการเกิดงานที่ไม่สามารถอ่านข้อมูลได้ ทั้งหมดประกอบไปด้วย Error Code จำนวน 10 โค้ด ได้แก่ CRDL, IRO, CHTR, ABO, WRS, WRO, CRDR, IRS, V55 และ HRO

รูปที่ 3.6 แผนภูมิแสดงสัดส่วนของ Error Code ในงานที่ไม่สามารถอ่านข้อมูลได้

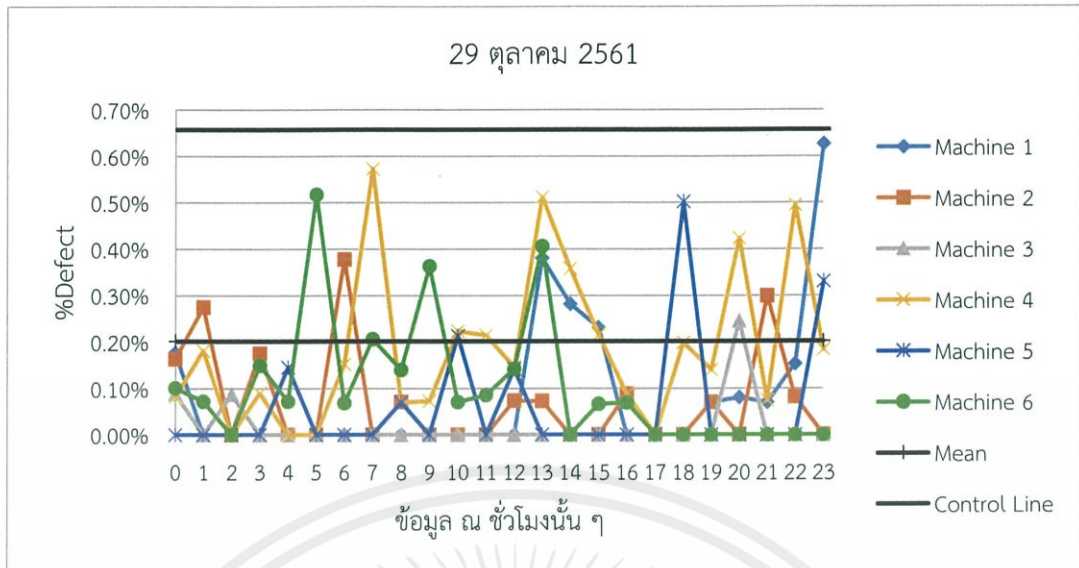
จากหลักการแผนภูมิควบคุมเชิงปริมาณในบทที่ 2 หัวข้อ 2.7 ข้อมูลที่ได้จากกระบวนการผลิตต้องมีลักษณะการแจกแจงแบบปกติ (Normal Distribution) และมีพารามิเตอร์ที่เกี่ยวข้อง 2 ค่าคือ ค่าเฉลี่ย (Mean :  $\mu$ ) และส่วนเบี่ยงเบนมาตรฐาน (Standard Deviation : SD) จึงจำเป็นต้องตัดข้อมูลที่เกิน 3 เท่าของส่วนเบี่ยงเบนมาตรฐาน (3-Sigma) ผู้จัดทำเห็นว่า ช่วงการควบคุมนี้ไม่เหมาะสมกับลักษณะการเกิดของเสียในกระบวนการผลิต เนื่องจากไม่สามารถตรวจพบของเสียได้ทันเวลา จึงพิจารณาคำนวณช่วงการควบคุมเป็น 2 เท่าของส่วนเบี่ยงเบนมาตรฐาน (2-Sigma) เพื่อให้สามารถควบคุมและประเมินการเกิดของเสียได้

รูปที่ 3.8 กราฟแสดงตัวอย่างแผนภูมิควบคุมเชิงปริมาณโดยการกำหนดเส้นควบคุมที่ 2-Sigma ของวันที่ 29 ตุลาคม 2561

จากรูปที่ 3.9 แสดงการใช้แผนภูมิควบคุมเชิงปริมาณ โดยช่วงการควบคุมมีเพียงด้านบนเนื่องจากค่าที่ต่ำที่สุดคือ 0 ดังนั้น เส้นการควบคุมของเสียที่เกิดลักษณะข้อบกพร่อง TIC Defect จาก Error Code ทั้ง 4 โค้ด คือ CHTR, WRS, WRO และ HRO ของผลิตภัณฑ์ที่ดำเนินการครั้งนี้ คือ ขีดจำกัดควบคุมบน (Upper Control Limit)

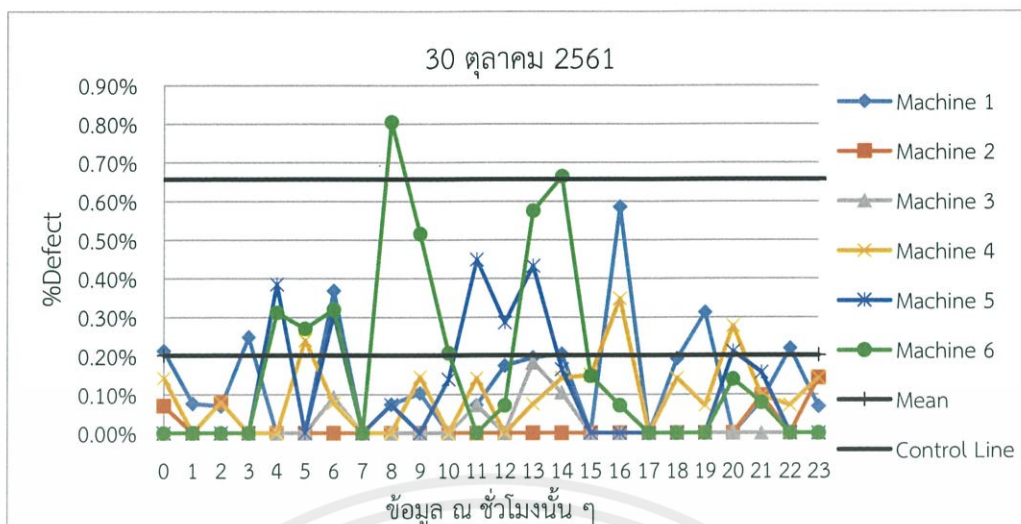
รูปที่ 3.11 กราฟแสดงแผนภูมิควบคุมเชิงปริมาณโดยการกำหนดเส้นควบคุมที่ 2-Sigma ของวันที่ 30 ตุลาคม 2561

จากรูปที่ 3.10 แผนภูมิควบคุมเชิงปริมาณของวันที่ 30 ตุลาคม 2561 พบว่า มีจุดที่อยู่นอกการควบคุมในชั่วโมงที่ 8 และ 14 ของเครื่องจักรเครื่องที่ 6 (Machine 6) เมื่อผู้จัดทำได้เพิ่มเส้นควบคุมและ Error Code ทั้ง 4 เข้าไปในระบบ หากตรวจพบจุดที่อยู่นอกการควบคุมในชั่วโมงที่ 8 จะมีการส่งอีเมลแจ้งเตือนอัตโนมัติ เพื่อให้ผู้ที่มีส่วนเกี่ยวข้องดำเนินการแก้ไขและปรับปรุงได้อย่างทันท่วงที เพื่อป้องกันไม่ให้เกิดจุดที่อยู่นอกการควบคุมในชั่วโมงที่ 14 ของเครื่องจักรเครื่องที่ 6 ซึ่งสามารถยับยั้งการผลิตที่มีความผิดปกติไม่ให้ผลิตของเสียเพิ่มขึ้นได้

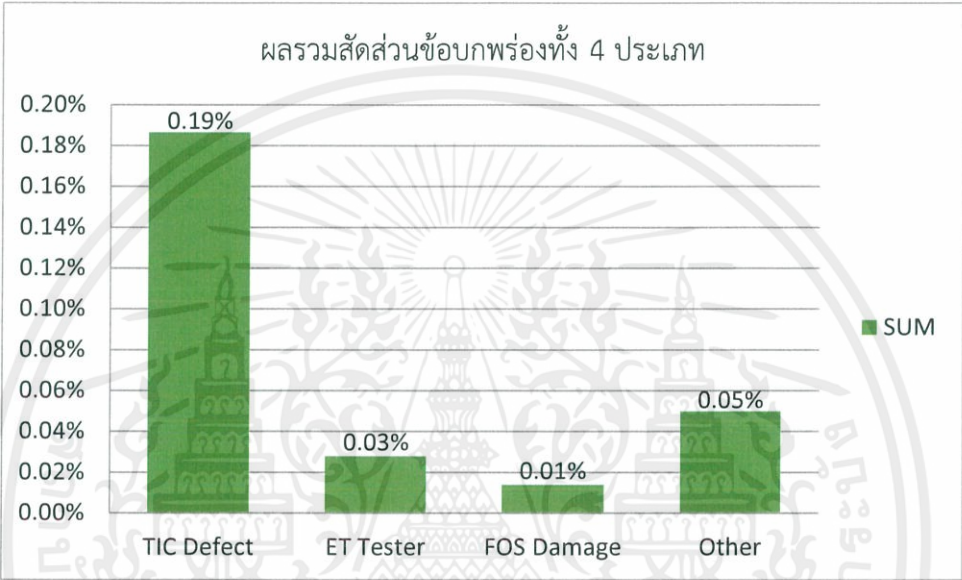
ผลลัพธ์จากตารางที่ 4.1 พบว่า การเกิดของเสียใน Error Code ทั้ง 10 โค้ดมีลักษณะการเกิดข้อบกพร่องทั้ง 4 ประเภทเมื่อเทียบสัดส่วนของการเกิดของเสียจากงานที่ไม่สามารถอ่านข้อมูลได้ใน Error Code ทั้ง 10 โค้ดทั้งหมดร้อยละ 0.28 ดังนี้ TIC Defect ร้อยละ 0.19, ET Tester Issue ร้อยละ 0.03, FOS Damage ร้อยละ 0.01 และ Other อีกร้อยละ 0.05 รูปที่ 4.1 แผนภูมิแสดงผลรวมสัดส่วนจริงของลักษณะข้อบกพร่องทั้ง 4 ประเภทของ Error Code ทั้ง 10 โค้ด

รูปที่ 4.1 แผนภูมิแสดงผลรวมสัดส่วนจริงของลักษณะข้อบกพร่องทั้ง 4 ประเภทของ Error Code ทั้ง 10 โค้ด

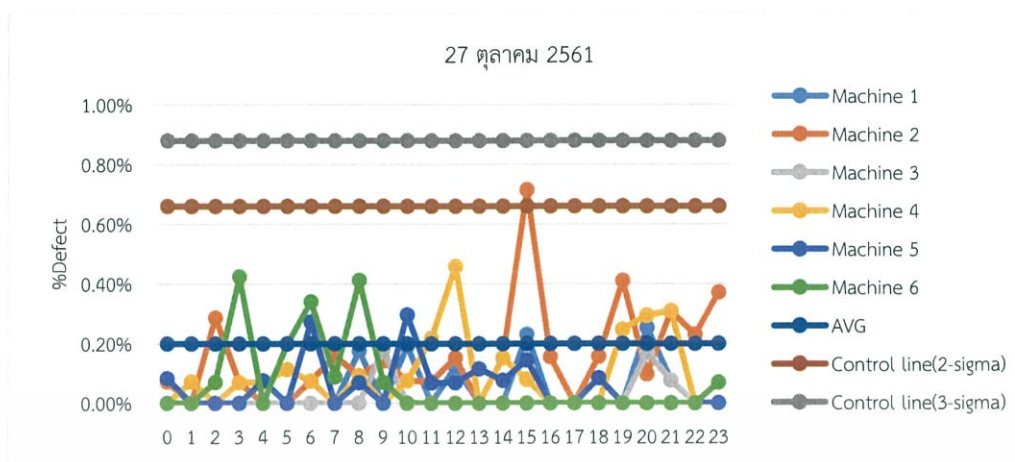
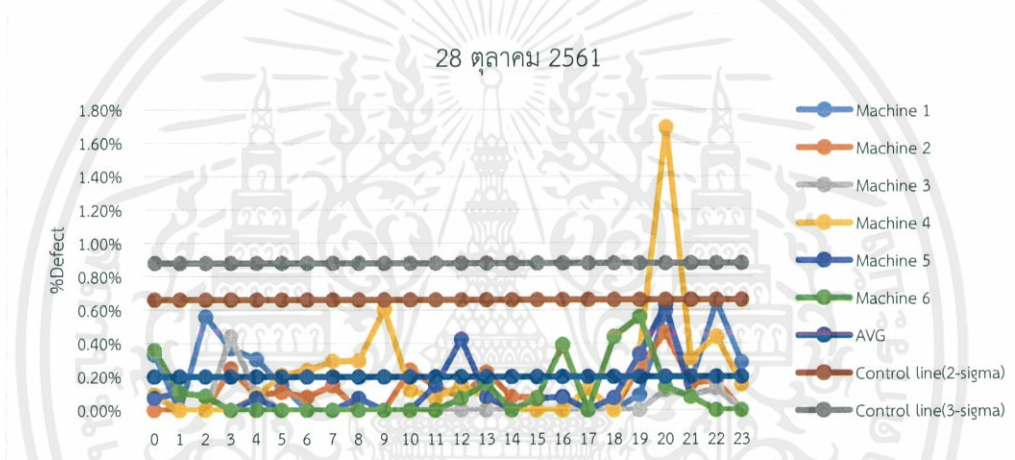
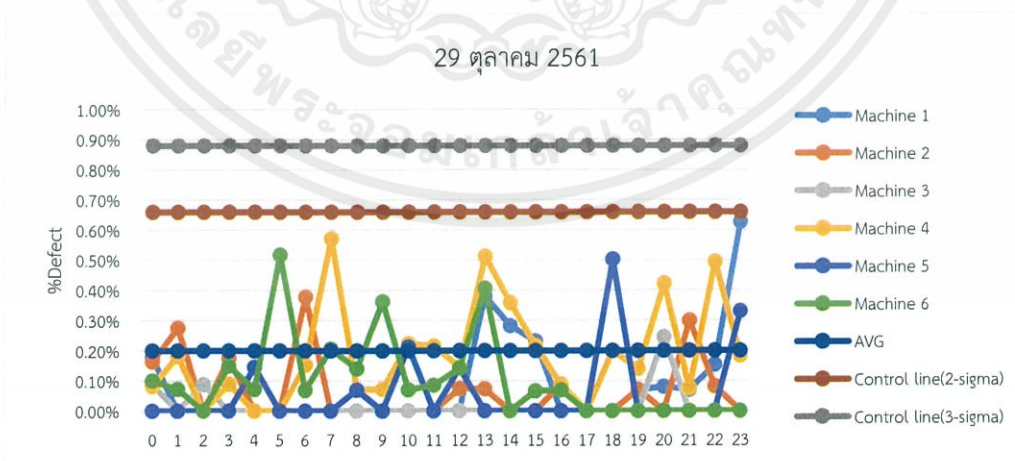
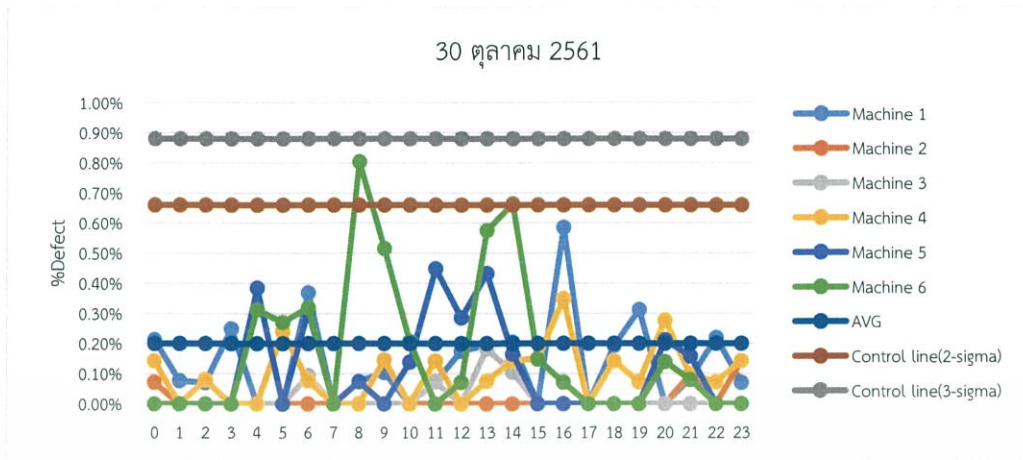
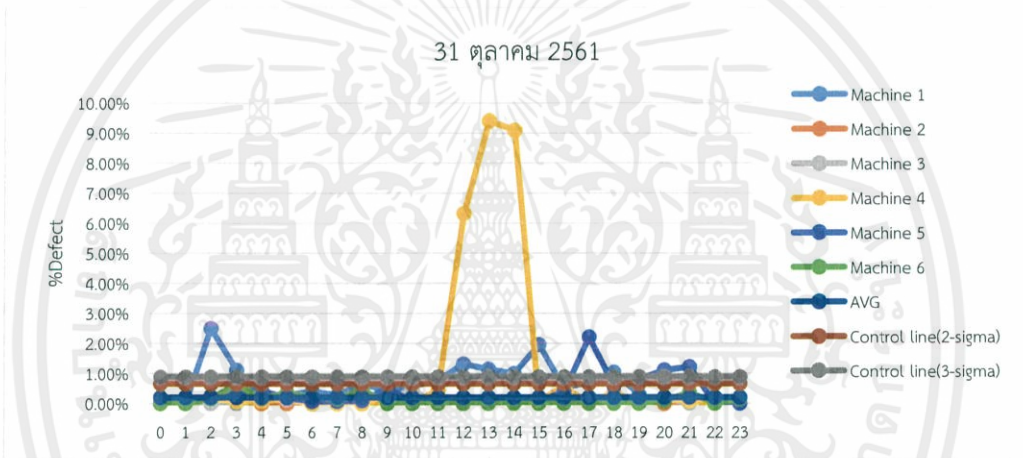
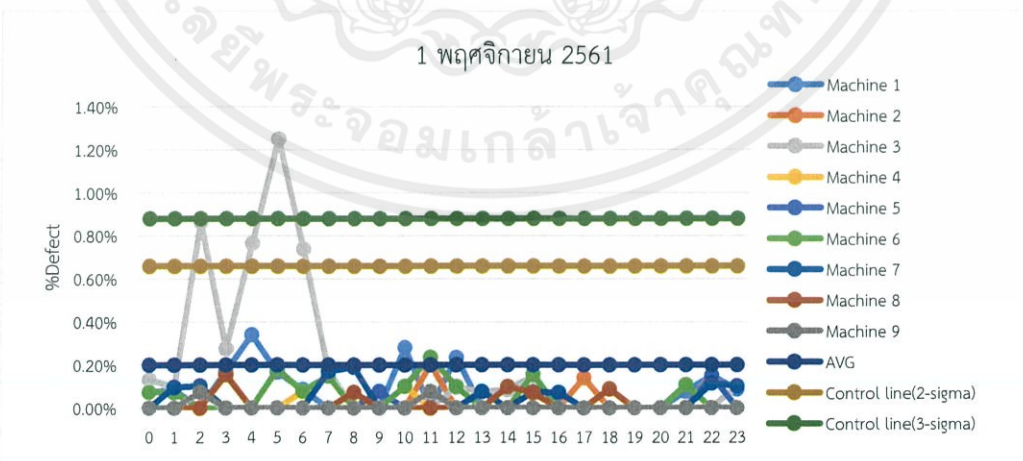
เนื่องจากจำนวนของเสียที่เกิดขึ้นในกระบวนการผลิตมีค่าตั้งแต่ศูนย์เป็นต้นไป จึงทำให้ผลลัพธ์การคำนวณค่าพารามิเตอร์ของขีดจำกัดควบคุมทางต่ำเป็นศูนย์ การประยุกต์ใช้แผนภูมิการควบคุมเชิงปริมาณเพื่อควบคุมของเสียที่เกิดจากลักษณะข้อบกพร่องแบบ TIC Defect โดยการรวบรวมข้อมูลของวันที่ 27 ตุลาคม – 1 พฤศจิกายน 2561 สามารถสร้างแผนภูมิการควบคุมเชิงปริมาณได้ ดังแสดงในรูปที่ 4.2 ถึง 4.7

รูปที่ 4.2 แสดงแผนภูมิควบคุมเชิงปริมาณช่วงการควบคุม 3-sigma และ 2-sigma ของวันที่ 27 ตุลาคม 2561

รูปที่ 4.3 แสดงแผนภูมิควบคุมเชิงปริมาณช่วงการควบคุม 3-sigma และ 2-sigma ของวันที่ 28 ตุลาคม 2561

รูปที่ 4.4 แสดงแผนภูมิควบคุมเชิงปริมาณช่วงการควบคุม 3-sigma และ 2-sigma ของวันที่ 29 ตุลาคม 2561

รูปที่ 4.5 แสดงแผนภูมิควบคุมเชิงปริมาณช่วงการควบคุม 3-sigma และ 2-sigma ของวันที่ 30 ตุลาคม 2561

รูปที่ 4.6 แสดงแผนภูมิควบคุมเชิงปริมาณช่วงการควบคุม 3-sigma และ 2-sigma ของวันที่ 31 ตุลาคม 2561

รูปที่ 4.7 แสดงแผนภูมิควบคุมเชิงปริมาณช่วงการควบคุม 3-sigma และ 2-sigma ของวันที่ 1 พฤศจิกายน 2561

จากรูปที่ 4.2 ถึง 4.7 แสดงการเปรียบเทียบการใช้ช่วงการควบคุม 3-Sigma และ 2-Sigma ในการควบคุมของเสียที่เกิดจากลักษณะข้อบกพร่องแบบ TIC Defect พบว่า การใช้ช่วงการควบคุม 3-Sigma ไม่เหมาะสมกับลักษณะการเกิดของเสียที่เกิดขึ้นในกระบวนการผลิต เนื่องจากไม่สามารถตรวจพบของเสียได้ทันเวลา หากสามารถตรวจพบจุดที่อยู่นอกการควบคุมได้ทันเวลาและมีการดำเนินการแก้ไขจะสามารถยับยั้งการเกิดของเสียเพิ่มขึ้นภายในกระบวนการผลิตได้ ตัวอย่างเช่น จากรูปที่ 4.5 แสดงแผนภูมิควบคุมเชิงปริมาณช่วงการควบคุม 3-sigma และ 2-sigma ของวันที่ 30 ตุลาคม 2561 เมื่อกำหนดเส้นควบคุมการเกิดของเสียจากงานที่ไม่สามารถอ่านข้อมูลได้ของ Error Code ทั้ง 4 ที่มีลักษณะข้อบกพร่องแบบ TIC Defect เท่ากับขีดจำกัดควบคุมบน สำหรับช่วงการควบคุม 2-Sigma มีจุดที่อยู่นอกการควบคุม (Out of control) ในชั่วโมงที่ 8 และ 14 ของเครื่องจักรที่ 6 (Machine 6) ดังนั้น ถ้าสามารถตรวจพบและมีการดำเนินการแก้ไขได้ทันเวลาในชั่วโมงที่ 8 จะสามารถยับยั้งการเกิดของเสียที่อยู่นอกการควบคุมในชั่วโมงที่ 14 ได้ แต่สำหรับช่วงการควบคุม 3-Sigma ไม่สามารถตรวจพบความผิดปกติได้

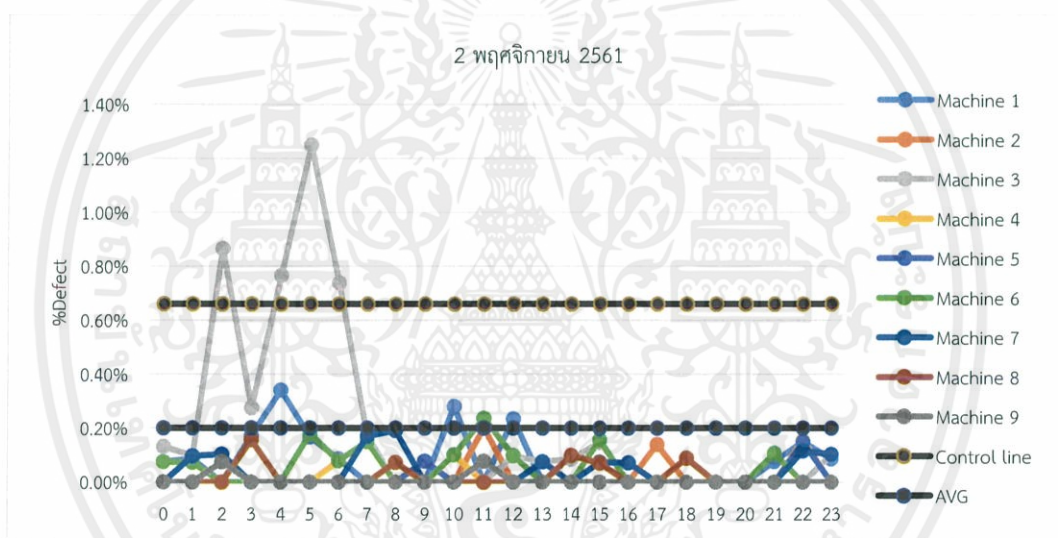
รูปที่ 4.8 แสดงแผนภูมิควบคุมเชิงปริมาณช่วงการควบคุม 2-sigma ของวันที่ 2 พฤศจิกายน 2561

รูปที่ 4.8 แสดงการนำค่าพารามิเตอร์และแผนภูมิควบคุมเชิงปริมาณที่คำนวณได้จากข้างต้นมาใช้ ในการตรวจสอบและควบคุมการเกิดของเสียในวันที่ 2 พฤศจิกายน 2561 พบว่า ตรวจพบจุดที่อยู่นอกการควบคุมในชั่วโมงที่ 2 และ 5 ของเครื่องจักรที่ 3 (Machine 3) ถ้าตรวจพบและดำเนินการแก้ไขได้ทันเวลา ในชั่วโมงที่ 2 จะสามารถยับยั้งการเกิดของเสียที่อยู่นอกการควบคุมในชั่วโมงที่ 5 ได้ ซึ่งแสดงให้เห็นอย่าง ชัดเจนว่าการสร้างเส้นควบคุมจากขีดจำกัดควบคุมทางสูงโดยมีช่วงการควบคุม 2-Sigma เหมาะสมกับ ลักษณะการเกิดของเสียจาก Error Code ทั้ง 4 โค้ดที่มีลักษณะข้อบกพร่องแบบ TIC Defect

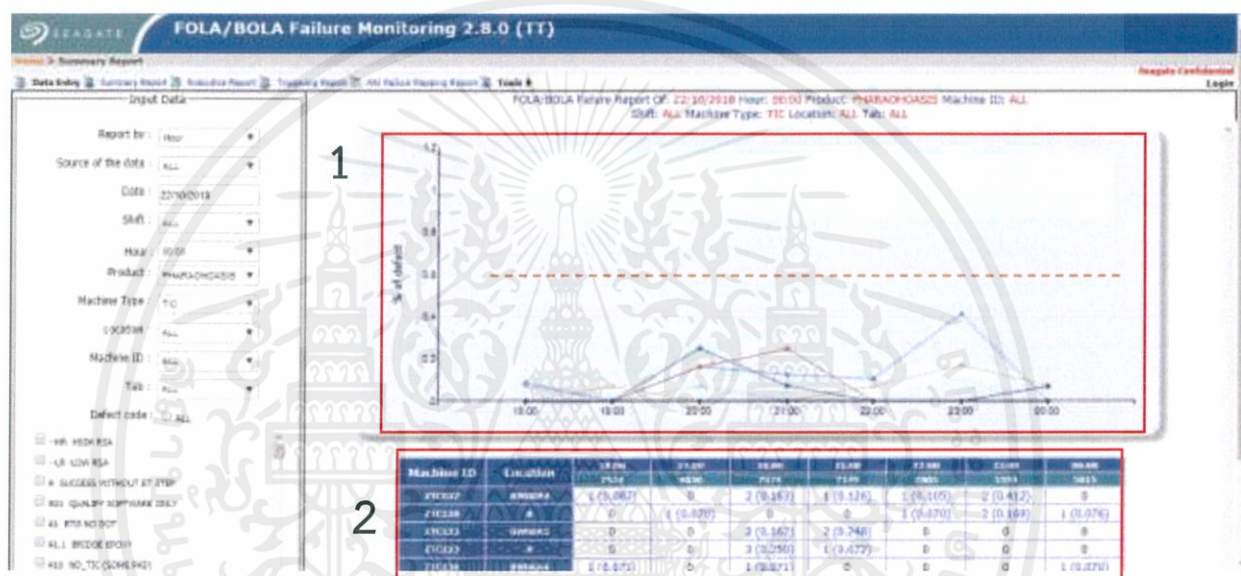
รูปที่ 4.9 แสดงผลลัพธ์จากการนำเส้นควบคุมประยุกต์ใช้ในระบบ Failure Monitoring

เมื่อกำหนดข้อมูลและ Defect Code ที่ต้องการตรวจสอบ (ซึ่งในโครงการนี้หมายถึง Error Code ทั้ง 4 Code) เพื่อให้ระบบแสดงผลตามที่ต้องการ โดยแบ่งผลลัพธ์ที่ได้ออกเป็น 2 ส่วนคือ

ส่วนที่ 1 การแสดงผลของแผนภูมิควบคุมเชิงปริมาณบนระบบ Failure Monitoring เมื่อกำหนดพารามิเตอร์ Error code ทั้ง 4 โค้ดคือ CHTR, WRS, WRO, HRO และเส้นควบคุม เพื่อควบคุมการเกิดของเสียที่มีลักษณะข้อบกพร่องแบบ TIC Defect

ส่วนที่ 2 รายละเอียดของผลลัพธ์ที่ระบบสามารถตรวจสอบได้จากกระบวนการผลิต จะมีการแสดงผลของ ชื่อและตำแหน่งที่ตั้งของเครื่องจักรที่ใช้ในการเชื่อมวงไฟฟ้าด้วยความร้อนของหัวอ่านเขียนข้อมูล (TIC Bond) และสัดส่วนการเกิดของเสียที่มีลักษณะข้อบกพร่องแบบ TIC Defect ต่อชั่วโมงต่อเครื่องต่อวัน

เมื่อระบบตรวจพบมีจุดที่อยู่นอกการควบคุม (Out of control) จะมีการแจ้งเตือนผ่านอีเมลแบบอัตโนมัติ (Auto E-mail Alert) ส่งไปยังผู้มีส่วนเกี่ยวข้องทันที เพื่อดำเนินการแก้ไขปรับปรุงและสามารถยับยั้งการเกิดของเสียในกระบวนการผลิตได้ ดังนั้นสามารถแสดงผลลัพธ์ของการจำลองเมื่อระบบตรวจพบจุดที่อยู่นอกการควบคุมและดำเนินการแก้ไขเพื่อยับยั้งการเกิดของเสียได้ทันเวลาดังแสดงในตารางที่ 4.4 สามารถยับยั้งการเกิดของเสียได้ร้อยละ 20 จากทั้งหมด จากการกำหนดเส้นควบคุมเพื่อควบคุมและตรวจสอบการเกิดของเสียที่มีลักษณะข้อบกพร่องแบบ TIC Defect ของวันที่ 27 ตุลาคม – 2 พฤศจิกายน 2561
