การเพิ่มประสิทธิภาพการผลิตในกระบวนการเชื่อมประกอบตัวถังรถยนต์  
กรณีศึกษา บริษัท นิสสัน มอเตอร์ (ประเทศไทย) จำกัด  
Productivity Improvement in Body Assembly Process:  
A Case Study of Nissan Motor (Thailand) Co., Ltd.

ภาควิชาวิศวกรรมอุตสาหกรรม  
คณะวิศวกรรมศาสตร์  
สถาบันเทคโนโลยีพระจอมเกล้าเจ้าคุณทหารลาดกระบัง  
ปีการศึกษา 2561

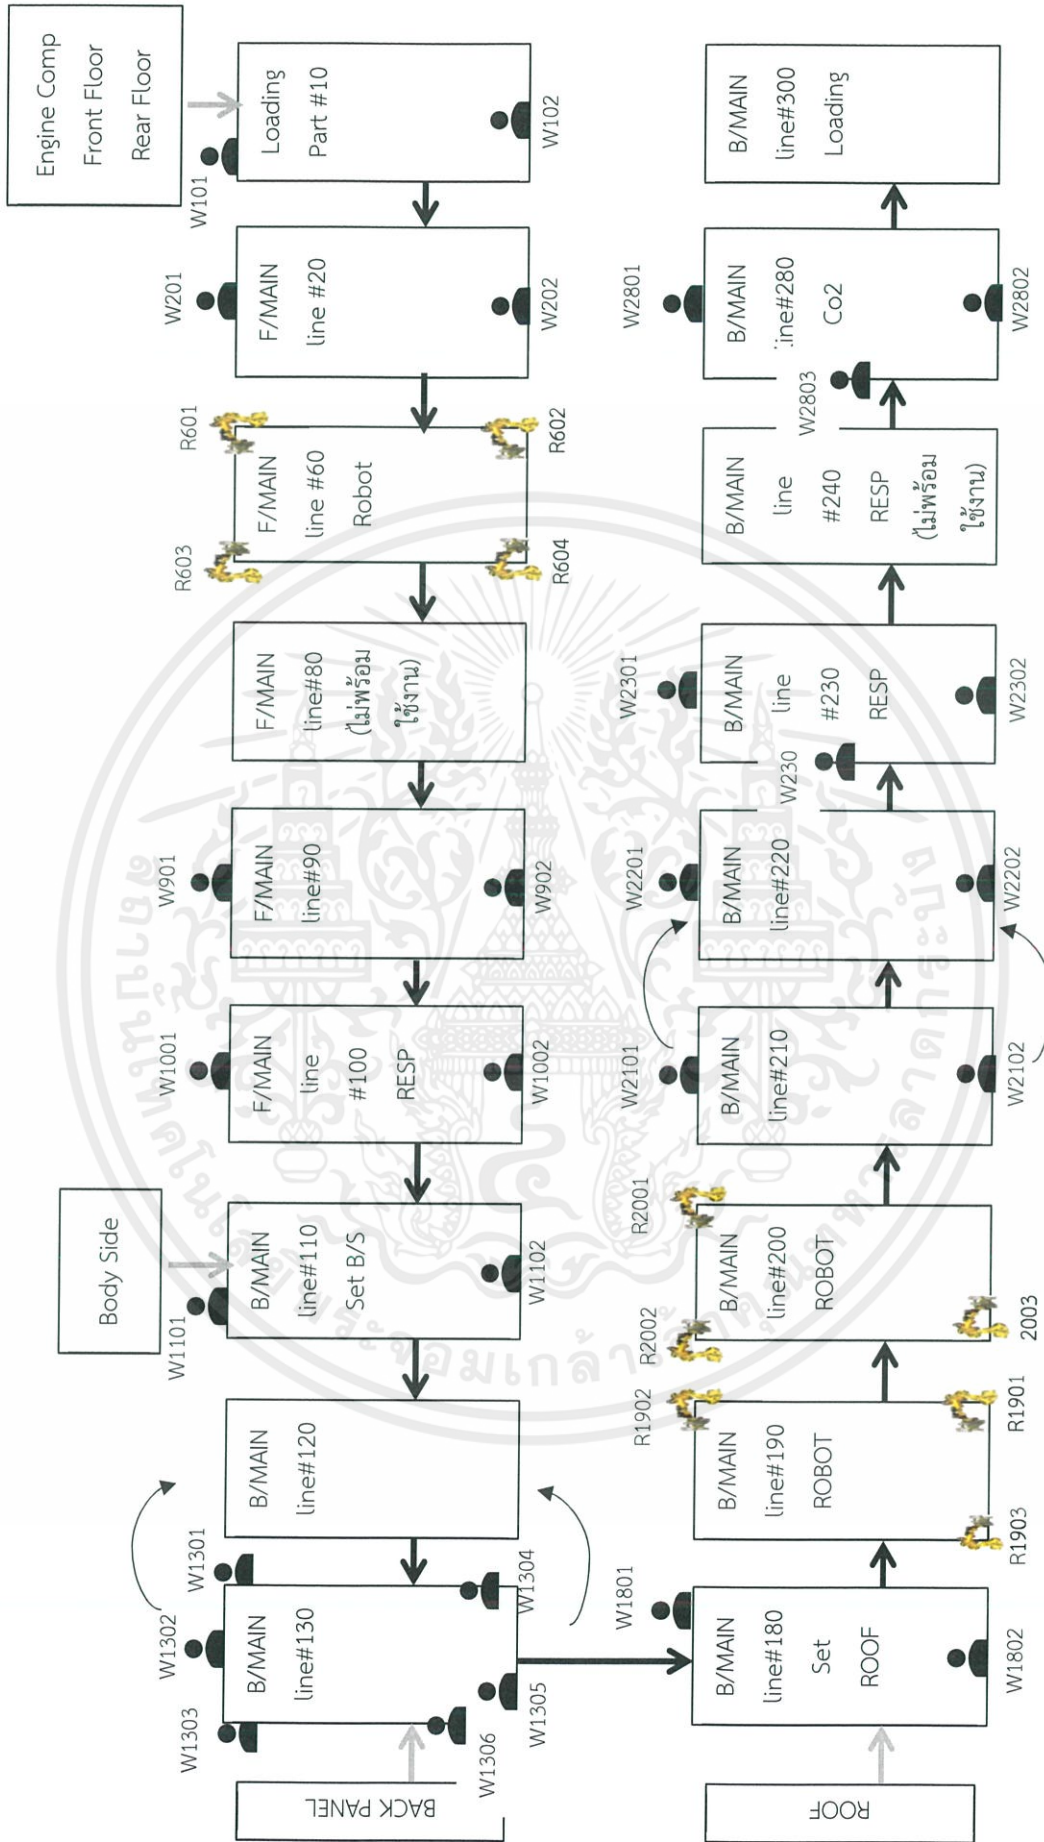
รูปที่ 4.2 โครงสร้างสถานีงานในสายการผลิตในสายการประกอบ GomNims main

สายการประกอบ Gomnims Main มีเส้นทางการเคลื่อนที่ของสายการประกอบตั้งรูปที่ โดยมีลำดับงานตั้งรูปที่ 4.2 และมีสถานีงานทั้งหมด 15 สถานีแบ่งเป็น Floor main ทั้งหมด 5 สถานี และ Body main 10 สถานี โดยในแต่ละสถานีงานนั้นจะมีการทำงานที่แตกต่างกัน ซึ่งสรุปได้ตามตารางที่ 4.1

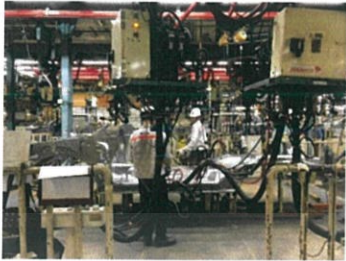
ลำดับ	สถานีงาน	รูปภาพประกอบ	วิธีการทำงาน
5	F/MAIN line #100 RESP

-เชื่อม Spot ส่วน Engine comp, Front Floor และ Rear Floor -พนักงาน 2 คน
6	F/MAIN line#110 Set B/S	 	-ยก Body Side ด้วย Hanger มาวางที่ Jig และทำการเชื่อม Spot ส่วน Floor กับ Body Side -พนักงาน 2 คน
7	B/MAIN line#120(Jig)

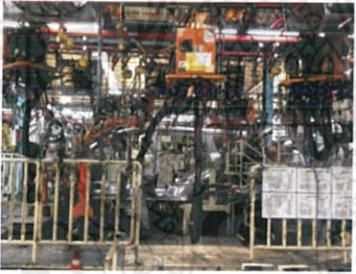
-เชื่อม Spot ส่วน FloorMain กับ BodySide (มีการจับชิ้นงานด้วย Jig) **เฉพาะรุ่นนิสสันเทอร์รา** -พนักงาน 6 คน (จาก B/MAIN line#130)
8	B/MAIN line#130(Jig)	 	-เชื่อม Spot ส่วน Floor Main กับ BodySide(มีการจับชิ้นงานด้วย Jig) **เฉพาะรุ่นนิสสันนาร่า** -พนักงาน 6 คน

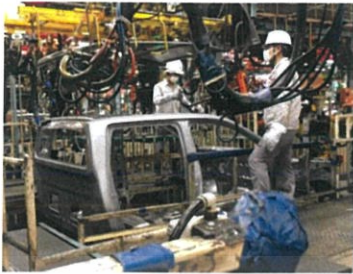
ลำดับ	สถานีงาน	รูปภาพประกอบ	วิธีการทำงาน
9	B/MAIN line#180 Set ROOF

-ยก Roof มาใส่และเชื่อมประกอบ โครงรถ(Body main) เข้ากับ Roof -พนักงาน 2 คน
10	B/MAIN line#190 ROBOT

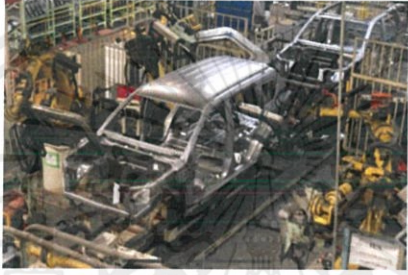
-เชื่อม Spot ส่วนโครงรถ (Body main) ด้วยหุ่นยนต์ - หุ่นยนต์ 3 ตัว
11	B/MAIN line#200 ROBOT

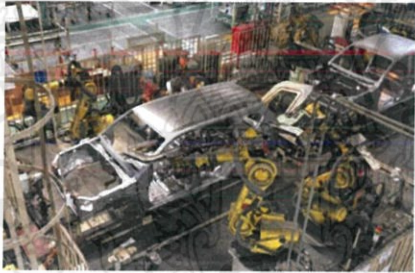
-เชื่อม Spot ส่วนโครงรถ(Body main) ด้วยหุ่นยนต์ - หุ่นยนต์ 3 ตัว
12	B/MAIN line#210

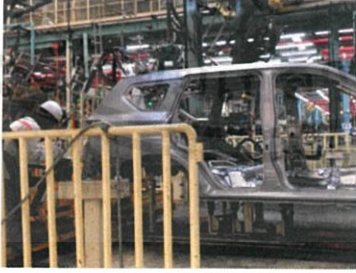
-เชื่อม Spot ส่วนโครงรถ(Body main) ด้วยหุ่นยนต์ -พนักงาน 2 คน(จาก B/MAIN line#220)

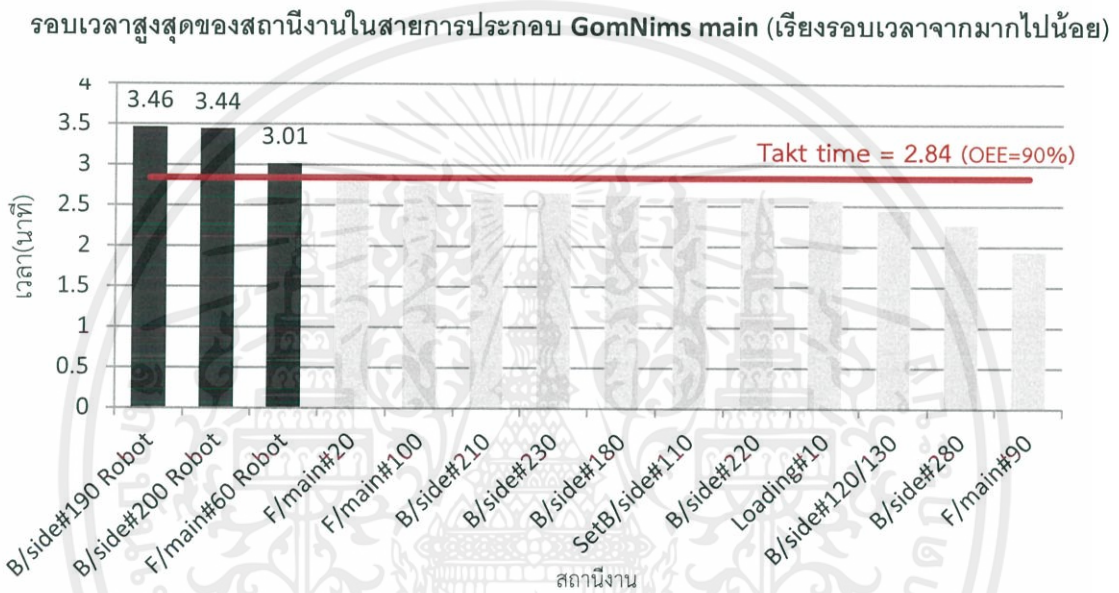
รูปที่ 4.3 แผนภูมิรอบเวลาสูงสุดของสถานีงานในการสายการประกอบ GomNims main (เรียงรอบเวลาจากมากไปน้อย)

จากการสำรวจสภาพปัจจุบันในสายการประกอบ GomNims Main โดยมีสถานีงานที่มีรอบเวลา (Cycle time) เกิน Takt time ทั้งหมด 3 สถานีงานคือ F/MAIN line #60 Robot, B/MAIN line#190 ROBOT และ B/MAIN line#200 ROBOT ดังรูปที่ 4.3

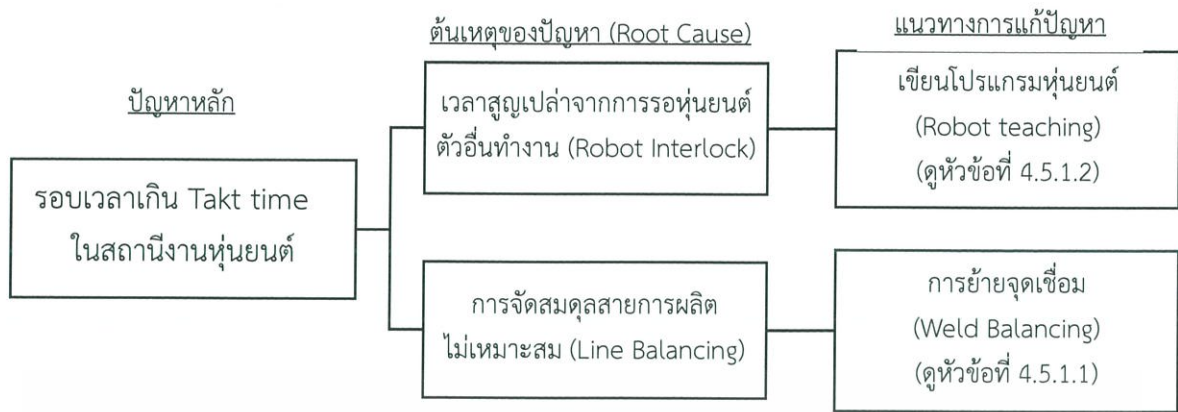
รูปที่ 4.4 แผนผังต้นไม้ (Tree diagram) ของต้นเหตุของปัญหา

หลังจากที่วิเคราะห์สถานีงานที่เป็นสาเหตุของปัญหา พบว่าทั้ง 3 สถานีงานเป็นสถานีงานที่มีการดำเนินการโดยหุ่นยนต์เท่านั้น ผู้จัดทำจึงได้ทำการวิเคราะห์หาสาเหตุของปัญหาที่ส่งผลให้รอบเวลา (Cycle time) เกิน Takt time ในสถานีงานที่ดำเนินการโดยหุ่นยนต์โดยผู้จัดทำได้ทำการวิเคราะห์สาเหตุของปัญหาโดยใช้แผนผังต้นไม้ (Tree Diagram) ดังรูปที่ 4.4

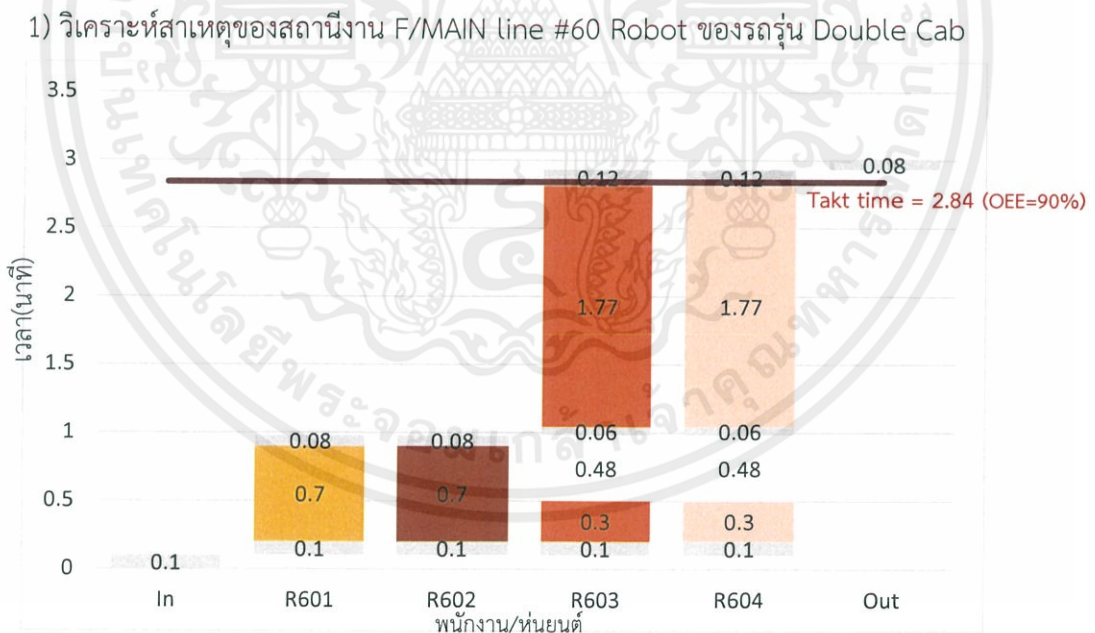
รูปที่ 4.5 Man-Machine Chart ของสถานีงาน F/MAIN line #60 Robot ของรถรุ่น Double Cab

สถานีงานที่รอบเวลาเกินรอบเวลาเป้าหมายในสถานีงาน F/MAIN line #60 Robot มีทั้งหมด 3 รุ่นคือ Double Cab, King Cab และ Terra โดยวิเคราะห์สาเหตุในแต่ละรุ่น ดังนี้

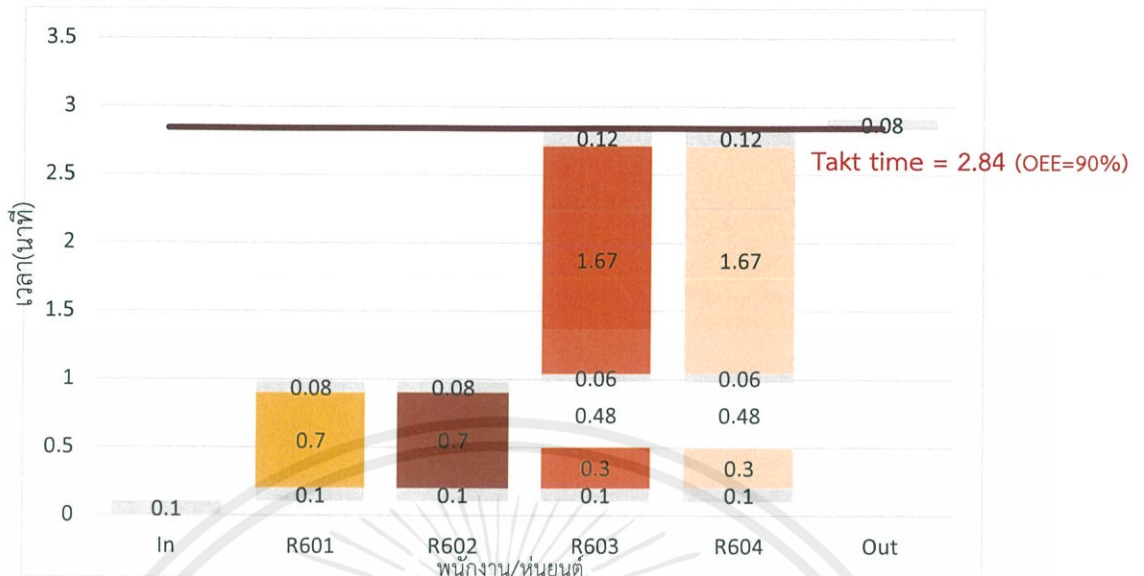
รูปที่ 4.6 Man-Machine Chart ของสถานีงาน F/MAIN line #60 Robot ของรถรุ่น King Cab

2) วิเคราะห์สาเหตุของสถานีงาน F/MAIN line #60Robot ของรถรุ่น King Cab

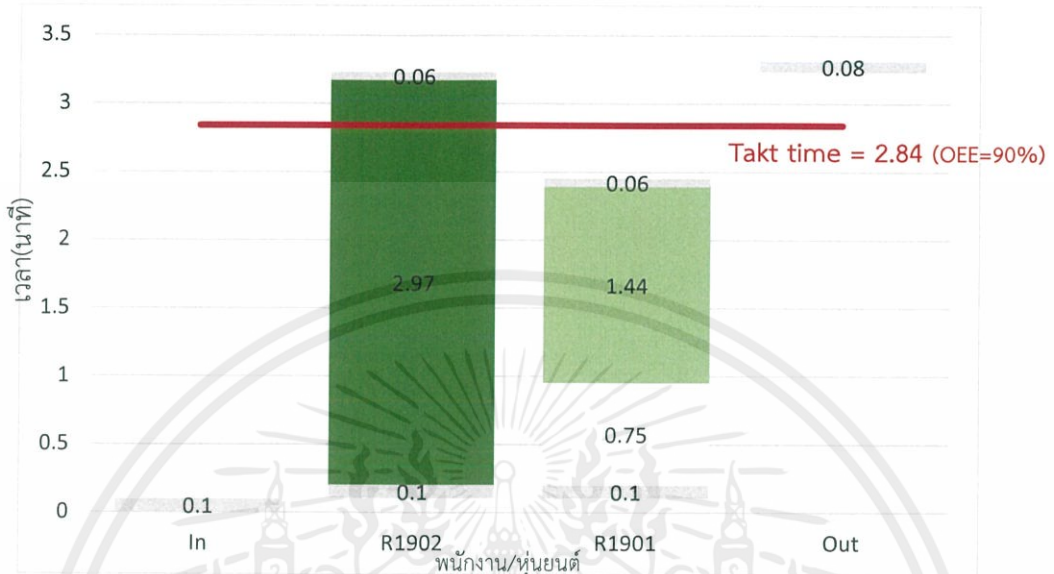
รูปที่ 4.10 Man-Machine Chart ของสถานีงาน B/MAIN line #190 Robot ของรถรุ่น King Cab

3) วิเคราะห์สาเหตุของสถานีงาน B/MAIN line #190Robot ของรถรุ่น King Cab

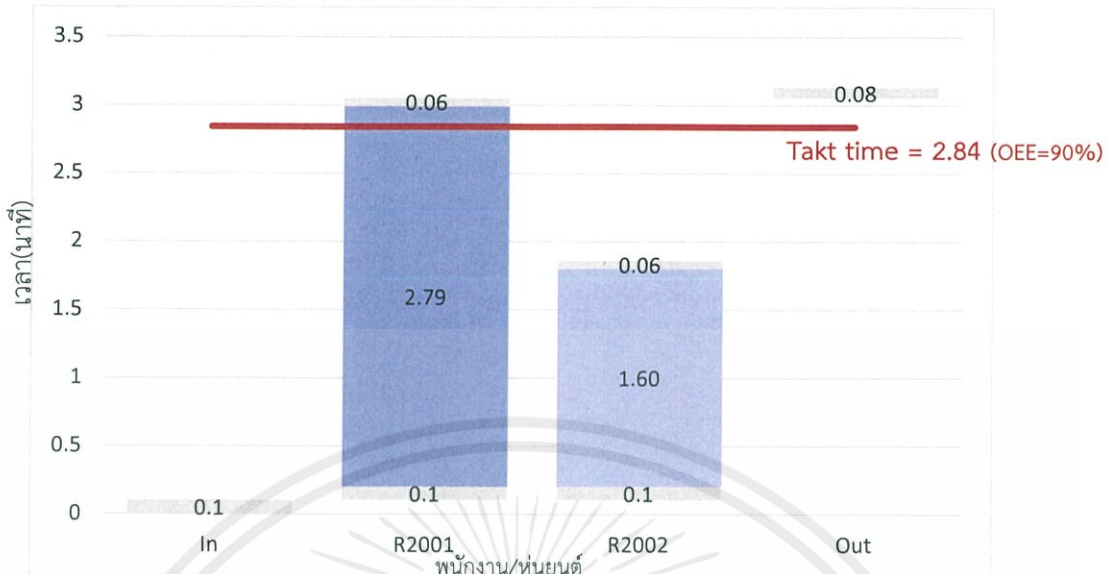
รูปที่ 4.13 Man-Machine Chart ของสถานีงาน F/MAIN line #200 Robot ของรถรุ่น Double Cab

2) วิเคราะห์สาเหตุของสถานีงาน F/MAIN line #200Robot ของรถรุ่น Double Cab

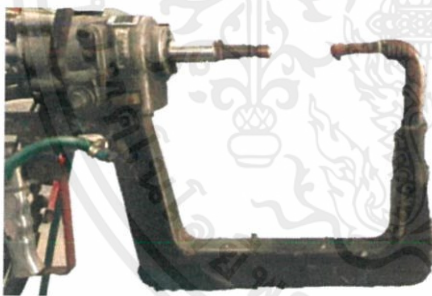
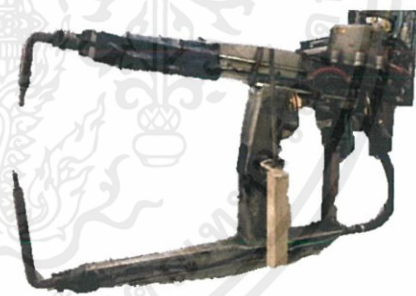
รูปที่ 4.16 ปืนเชื่อมแบบจุดชนิด C gun

ตัวแปรที่ 1 ชนิดและขนาด โดยแบ่งเป็น 2 ชนิด คือปืนแบบ C gun ดังรูปที่ 4.16 และปืนแบบ X gun ดังรูปที่ 4.17 ซึ่งชนิดและขนาดจะส่งผลต่อความยืดหยุ่นในการนำปืนเข้าไปยังตำแหน่งจุดเชื่อมที่แตกต่างกัน

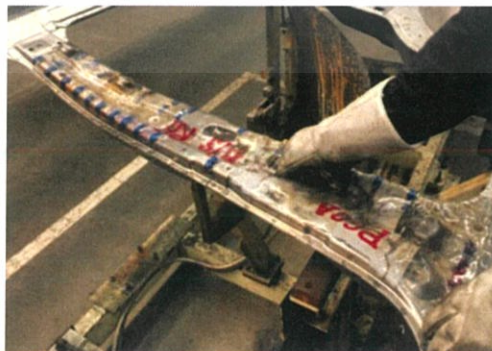
รูปที่ 4.18 ตัวอย่าง Gabarit/Guide

Gabarit คืออุปกรณ์ที่ทำเพื่อระบุตำแหน่งจุดเชื่อมที่มีการย้ายมาใหม่ โดยทำจากพลาสติกแล้วขึ้นรูปด้วยความร้อน เพื่อเป็นแนวทางให้พนักงานเชื่อมได้ง่ายจนกว่าพนักงานจะเกิดความเคยชินจึงสามารถนำอุปกรณ์ออกได้

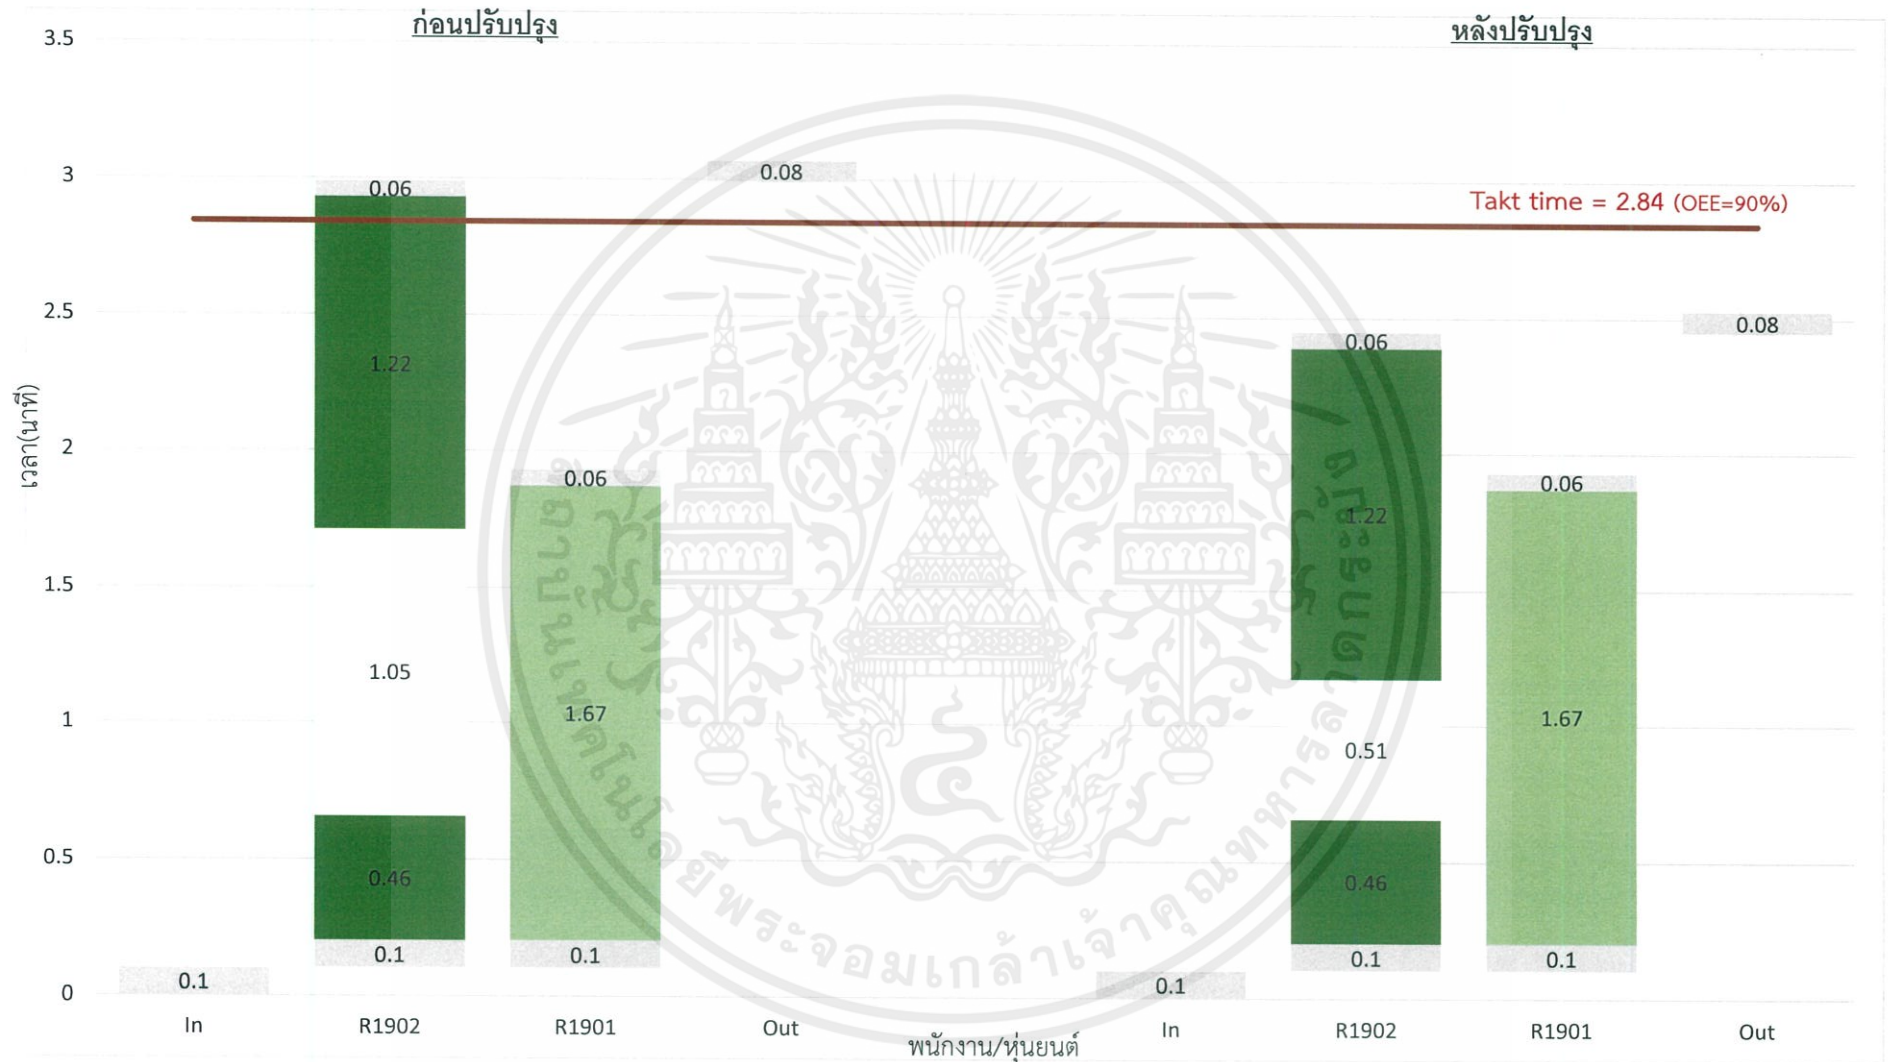
รูปที่ 5.4 เปรียบเทียบผลก่อนและหลังปรับปรุงของด้วย Man-Machine Chart ของสถานีงาน B/MAIN line #190 Robot ของรถรุ่น Single Cab

พนักงาน/ หุ่นยนต์	Takt time (นาทีต่อคัน)	ก่อนปรับปรุง		หลังปรับปรุง	
		รอบเวลา (นาทีต่อคัน)	รอบเวลา (นาทีต่อคัน)	Work Ability	Ultrasonic/ Chisel Check
R2001	2.84	3.07	2.53	-	ผ่าน

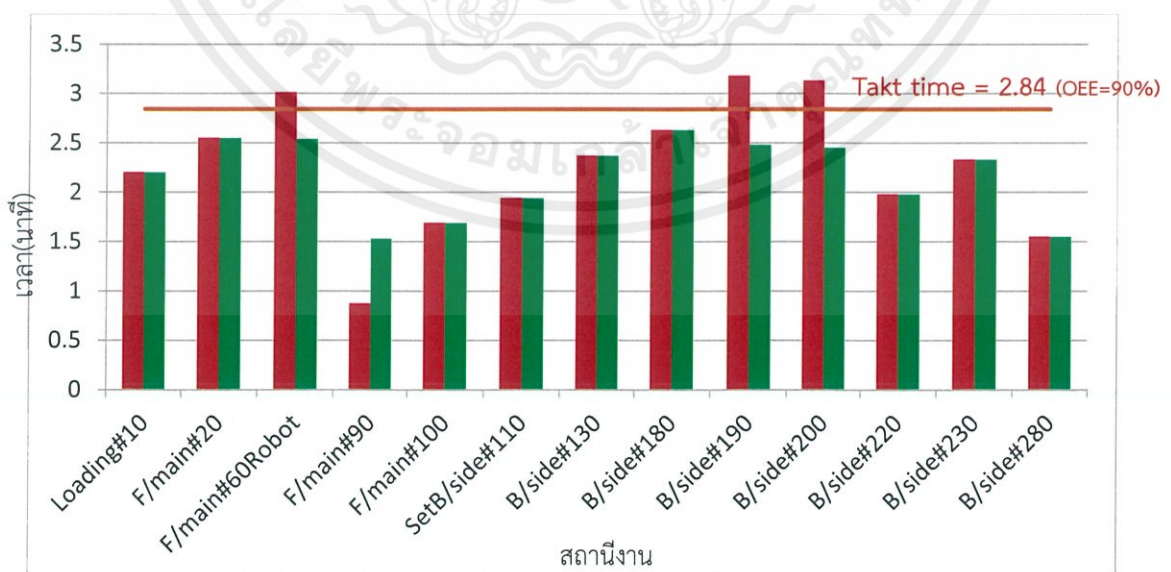
รูปที่ 5.13 แผนภูมิรอบเวลาในแต่ละสถานีงานในสายการประกอบ Gonnims Main ของรถรุ่น Double Cab

2) ตรวจสอบผลลัพธ์การปรับปรุงของรถยนต์รุ่น Navara Double Cab

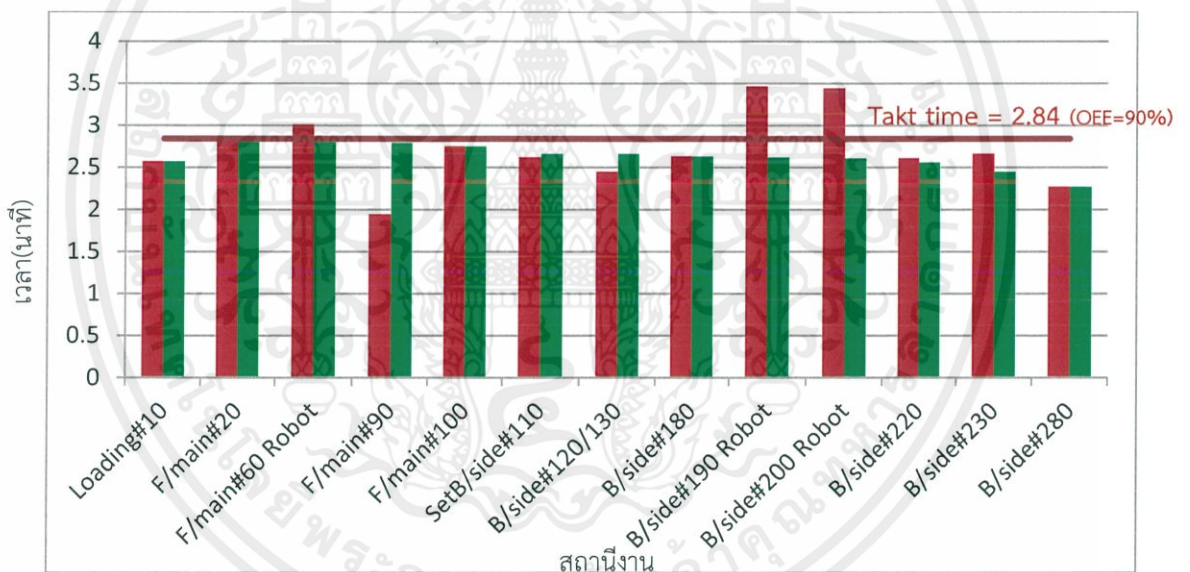
รูปที่ 6.1 แผนภูมิรอบเวลาสูงสุดของแต่ละรุ่นยนต์ในแต่ละสถานีงานในสายการประกอบ Gonnims Main
