รายงานสหกิจศึกษาฉบับสมบูรณ์

การศึกษาอิทธิพลของแรงดันก๊าซไนโตรเจนต่อโครงสร้างทางจุลภาคของวัสดุ ใน

กระบวนการปรับปรุงคุณสมบัติโลหะด้วยความร้อน

Study of Influences of Nitrogen Pressure on Microstructure During

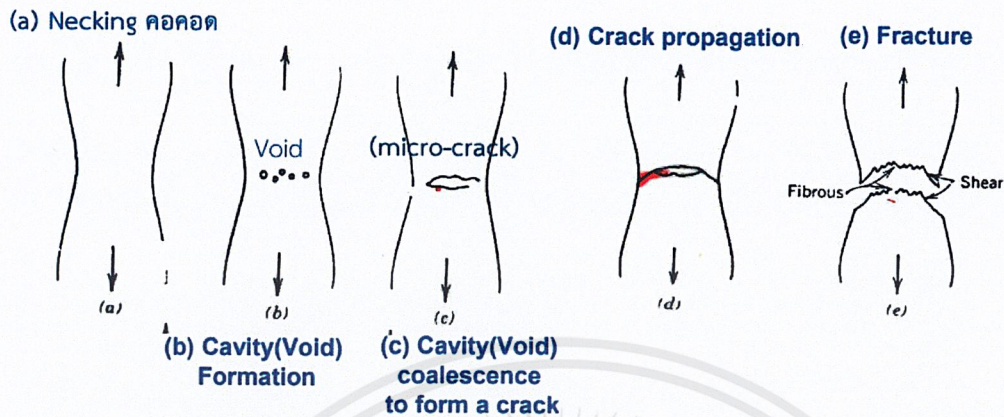
1. จะเริ่มเกิดรูโพรงขนาดเล็ก (small voids) ขึ้น เช่น ในบริเวณที่คอคอดตัว ซึ่งเป็นบริเวณที่มีความเข้มของความเค้นสูง (รูป a, b)
2. จากนั้นรูเล็กๆ เหล่านั้นที่เกิดจะรวมตัวกัน (void coalescence) เกิดเป็นรอยแตกขนาดเล็ก (micro-crack) (รูป c) หรือจุดเริ่มต้นรอยแตก (crack initiation) ทั้งนี้ในบริเวณจุดบกพร่องภายในวัสดุ เช่น บริเวณช่องว่างขนาดเล็ก(void), อนุภาคของแข็ง (particle), สิ่งเจือปน (inclusions) ก็สามารถเป็นจุดเริ่มต้นรอยแตกได้ (เป็นบริเวณที่มีความเข้มของความเค้นสูง)
3. รอยแตกขนาดเล็กนั้นจะโตขึ้น (crack propagation) ไปตามทิศที่ตั้งฉากกับแรงที่กระทำอยู่ รอยแยกโตจากข้างในมาสู่ผิวชิ้นงานโดยแรงเฉือนที่ทำมุมกับทิศของแรงดึงประมาณ 45 องศา (รูป d)

4. วัสดุเกิดการแตกหัก หรือขาดออกจากกันในที่สุด (รูป e)

รูปที่ 2.3 แสดงลักษณะการแตกหักแบบเหนียวในวัสดุ

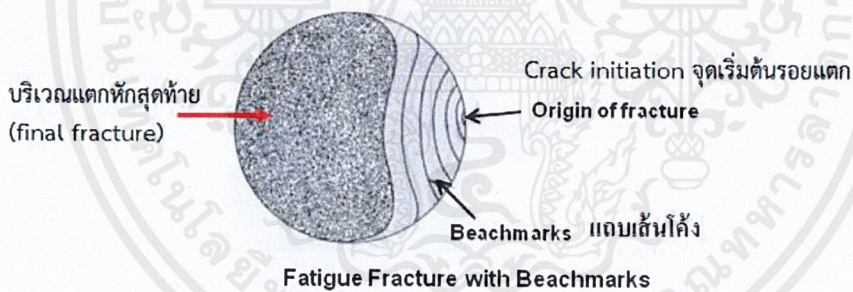
จุดกำเนิด หรือ Crack initiation จะมีผิวลักษณะเรียบ กว่าบริเวณการขยายตัวของรอยแตก จากความล้า บางวัสดุจะเห็นเป็นแถบเส้นโค้ง (beachmarks) ออกไปจากจุดกำเนิด (บางชนิดอาจจะไม่เห็นเส้นนี้ โดยเฉพาะวัสดุเปราะ) และสุดท้ายบริเวณแตกหักสุดท้าย บริเวณนี้จะเกิดการแตกหักอย่างรวดเร็ว เนื่องจากเกินค่าแรงวิกฤติ ดังนั้นลักษณะรอยแตกจะขึ้นกับว่าเป็นวัสดุอะไร ถ้าเป็นวัสดุเปราะก็จะมีผิวเรียบ ถ้าเป็นวัสดุเหนียวก็จะมีผิวแตกแบบเหนียว ดังรูป

รูปที่ 2.4 ภาพแสดงลักษณะผิวแตกของชิ้นงานจากความล้า

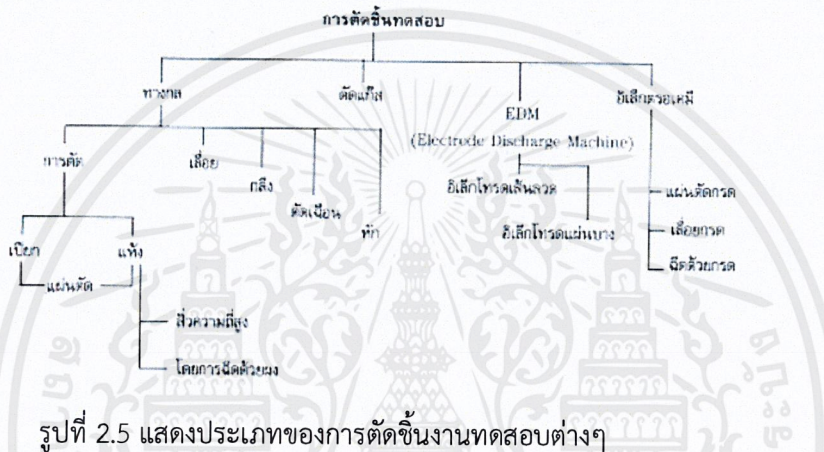
การตัดชิ้นทดสอบ การเลือกและการตัดตัวอย่างชิ้นทดสอบ เพื่อทำการทดสอบเป็นการกระทำขั้นแรกของการเตรียมชิ้นทดสอบ ซึ่งนับว่าสำคัญมากการ เลือกตัวอย่างไม่ถูกต้อง ก็จะทำให้การวิเคราะห์ในขั้นต่อไปไม่มีความหมาย และแก้ไขได้ ยาก ชิ้นทดสอบที่ถูกตัด จะต้องสามารถนำผิวตัดไปทำการขัดแต่งต่อไปได้และจะต้องหลีกเลี่ยงการตัดที่จะทำให้ วัสดุเกิดการเปลี่ยนแปลงคุณสมบัติการเปลี่ยนแปลงนี้ได้แก่การร้าวหรือการขยายตัวของรอยร้าว และการแตกหัก นอกจากนี้ยังอาจมีการเปลี่ยนแปลงโครงสร้างเนื่องจากความร้อน ซึ่งได้แก่การคืนรูปผลึก (Recrystallisation) การ คืบตัว (Tempering) และการหลอมละลาย โดยปกติสามารถป้องกันได้โดยการหล่อเย็น (ด้วยน้ำ น้ำมัน อากาศเฉื่อย ฯลฯ)

รูปที่ 2.5 แสดงประเภทของการตัดชิ้นงานทดสอบต่างๆ

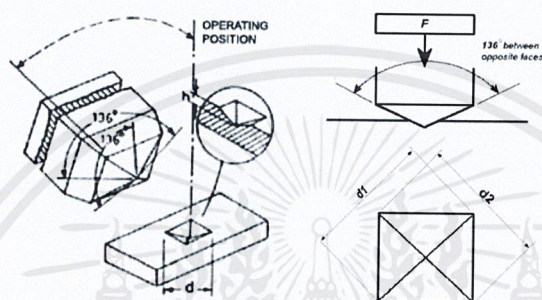
รูปที่ 2.8 แสดงลักษณะของรอยกดที่ใช้ในการวัดค่าความแข็ง

เมื่อหาค่าเฉลี่ยของเส้นทแยงมุมได้ค่าความแข็งวิกเกอร์คำนวณได้จากสูตร แต่จะสะดวกมากขึ้นเมื่อใช้ตาราง ความแข็งวิกเกอร์ควรจรรยาณดังนี้ 800 HV /10 หมายความว่า ความแข็งวิกเกอร์ 800 โดยใช้ภาระ 10 กิโลกรัมแรง การให้ภาระที่แตกต่างกันจะให้ค่าความแข็งที่เท่ากันบนวัสดุที่เป็นเนื้อเดียวกัน ซึ่งดีกว่าการเปลี่ยนสเกลด้วยวิธีทดสอบความแข็งแบบอื่น ข้อได้เปรียบของการทดสอบความแข็งวิกเกอร์คือการอ่านค่าที่แม่นยำสูง และหัวกดแบบเดียวสามารถใช้ได้กับทุกประเภทของวัสดุและการชุบแข็งผิว แม้ว่าความแม่นยำและการปรับเปลี่ยนได้สะดวกสำหรับการทดสอบวัสดุที่แข็งมากและอ่อนมาก ภายใต้ภาระที่เปลี่ยนแปลงได้ เครื่องทดสอบความแข็งวิกเกอร์มีราคาแพงกว่าเครื่องทดสอบความแข็งบริเนลล์และรีอคเวลล์

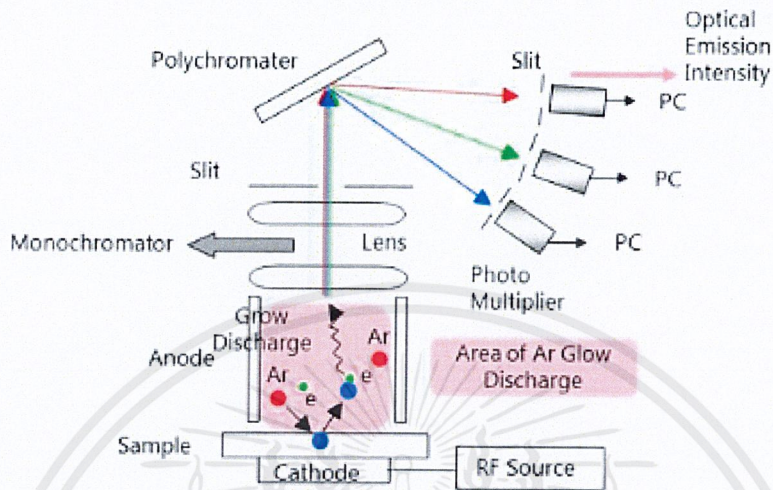
รูปที่ 2.9 แสดงลักษณะการทำงานของเครื่องGlow Discharge Emission Spectroscopy

โกลวดิสชาร์จที่ใช้แก๊สความดันต่ำ (Low pressure glow discharge) เป็นผลของปรากฏการณ์การแตกตัว (breakdown phenomenon) ในสถานะที่แก๊สถูกทำให้แตกตัวเป็นไอออนและสามารถนำไฟฟ้าได้ การแตกตัวของแก๊สประกอบด้วยคู่ของไอออนบวกและอิเล็กตรอน (electron positive ion pairs) ที่สามารถเรียกว่า gaseous discharge หรือ conductive gas โดยโกลวดิสชาร์จเซลล์สามารถสร้างอย่างง่ายโดยใช้หลอดแก้วปลายปิดที่มีขั้วไฟฟ้า (electrode) ทั้งสองข้าง เมื่อทำให้สภาพในหลอดแก้วเป็นสุญญากาศ แล้วให้แก๊สเฉื่อย เช่น อาร์กอนที่ความดันต่ำระดับมิลลิทอร์ไปจนถึงความดันบรรยากาศเข้าไป ให้ความต่างศักย์ระหว่างขั้วไฟฟ้าทั้งสองในระดับ 500-1200 โวลต์ จะทำให้เกิดพลาสมาภายในหลอดแก้ว ทำให้หลอดแก้วมีแสงเปล่งออกมา เป็นที่มาของคำว่า “glow” เมื่ออะตอมถูกขับออกจากตัวอย่างและผ่านกระบวนการขนถ่ายจนเกิดการเปล่งแสงที่เป็นสัญญาณ โดยสัญญาณเหล่านี้จะออกจากแหล่งกำเนิด หรือ โกลวดิสชาร์จเซลล์ผ่านหน้าต่างและถูกแยกโดยเกรตติงเป็นความยาวคลื่นที่แตกต่างกันตามธาตุที่ถูกวิเคราะห์ แสงที่ถูกแยกออกมาสามารถถูกวิเคราะห์ตามลำดับ ดังแสดงในภาพที่ 2.8

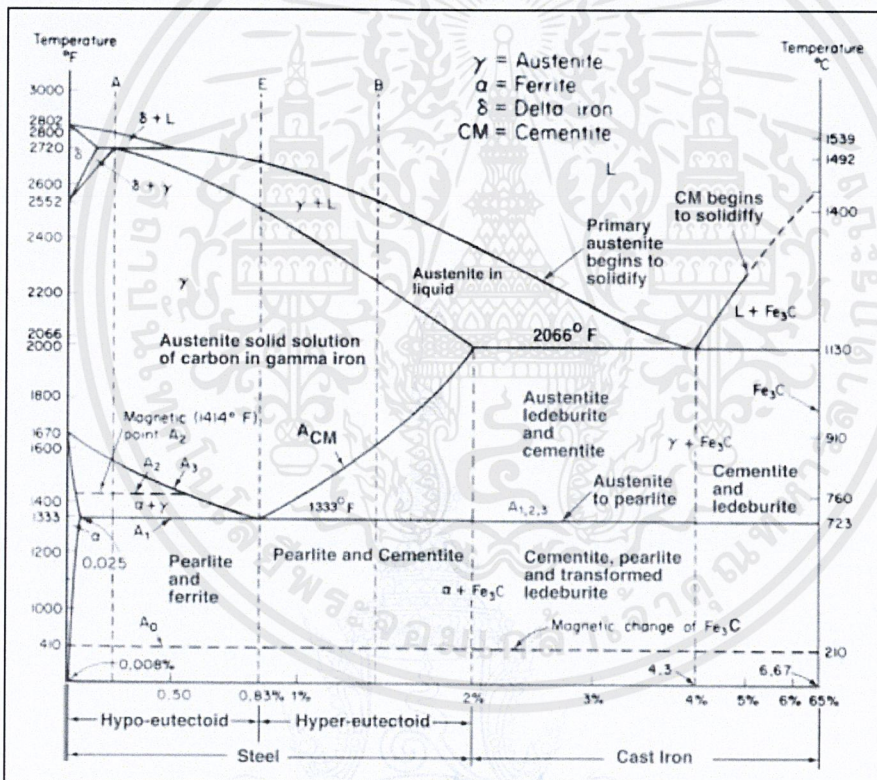
รูปที่ 2.10 แผนภูมิสมดุลเหล็กกับเหล็กคาร์ไบด์ (Iron-Iron Carbide Diagram)

1) เหล็กเดลตา(Delta Iron)จากภาพที่ 2.9 พบโครงสร้างของเหล็กเดลตา เกิดขึ้นในช่วงอุณหภูมิ 1400 องศาเซลเซียส - 1539 องศาเซลเซียส โดยมีปริมาณคาร์บอนสูงสุดเท่ากับร้อยละ 0.50 โดยจะอยู่ร่วมกับเหล็กหลอมเหลวส่วนเหล็กเดลตาที่มีคาร์บอนผสมอยู่ร้อยละ 0.18 นั้นจะอยู่ร่วมกับโครงสร้างออสเทนไนท์และสุดท้ายเป็นเหล็กเดลตาที่มีปริมาณคาร์บอนผสมอยู่ร้อยละ 0.10ใน

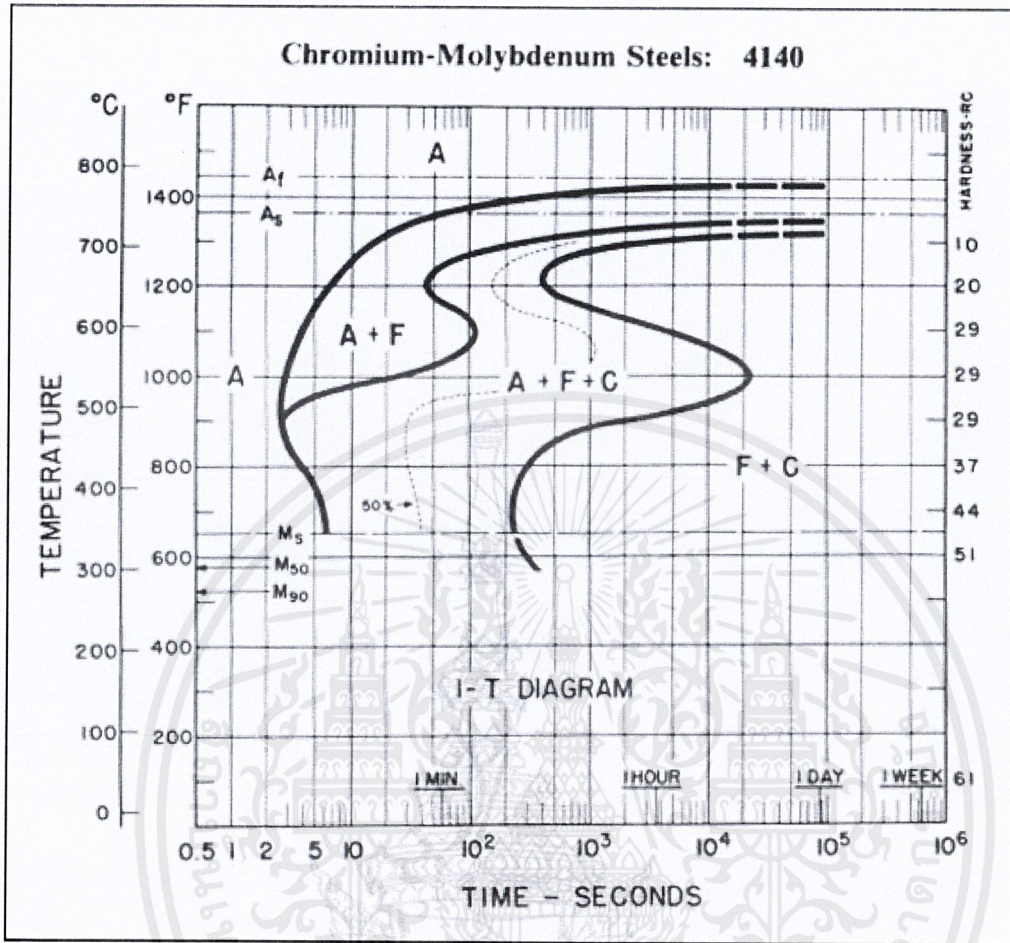
แต่สำหรับเหล็กไฮเปอร์ยูเทคตอยด์เมื่อถูกอบที่อุณหภูมิเหนือเส้น A1 เล็กน้อย เฟอไรต์จะเปลี่ยนไปเป็นออสเทนไนต์ ถ้าอบให้อุณหภูมิสูงขึ้นไปอีกจนอุณหภูมิเกินกว่าเส้น ACM ซีเมนต์ไต์ที่เหลืออยู่จะเปลี่ยนแปลงไปเป็นออสเทนไนต์เช่นเดียวกัน ดังนั้นจะเห็นได้ว่าถ้าจะปรับปรุงโครงสร้างของเหล็กก็ต้องอบเหล็กนั้นๆ ให้เกิดการเปลี่ยนแปลงโครงสร้างไปเป็นออสเทนไนต์เสียก่อน และหลังจากนั้นจึงทำให้ออสเทนไนต์เปลี่ยนแปลงไปเป็นโครงสร้างอื่นๆ ตามที่เราต้องการซึ่งโครงสร้างดังกล่าวนี้จะพบอยู่ในแผนภูมิ T.T.T. Diagram ดังภาพที่ 2.10

รูปที่ 2.11 แผนภูมิความสัมพันธ์ระหว่าง เวลา อุณหภูมิ การเปลี่ยนแปลงโครงสร้าง (T.T.T. Diagram)

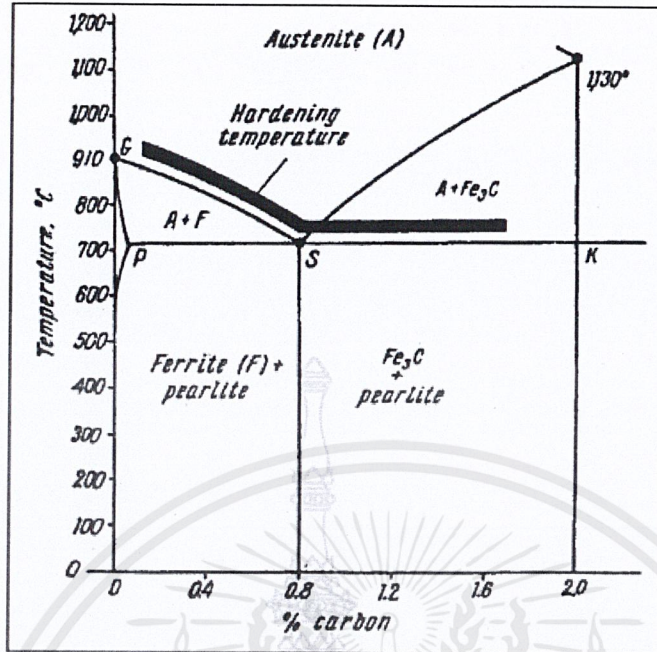
รูปที่ 2.12 แสดงแผนภูมิเฟสไดอะแกรมของอุณหภูมิในการชุบแข็ง

ในกรณีที่เราอุณหภูมิเหนือเส้น A_{cm} จะไม่เกิดผลดีนอกจากต้องใช้พลังงานมากขึ้น ออสเตนไนท์จะขยายตัวให้เกรนโตเร็วมากจะทำให้ผลที่ได้ภายหลังการชุบไม่ดี เพราะจะได้มาร์เทนไซต์เกรนหยาบทนแรงกระแทกได้ไม่ดี และยังอาจจะเกิดการบิดงอและแตกร้าวได้โดยง่าย

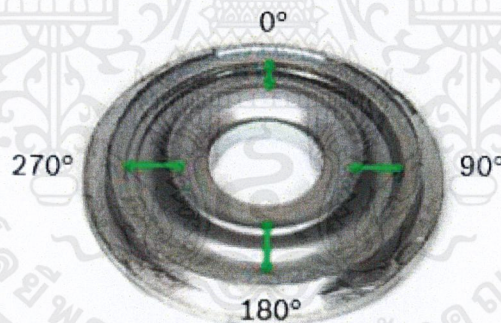
- บริเวณด้านบน หรือ 0 องศา
- บริเวณด้านขวา หรือ 90 องศา
- บริเวณด้านล่าง หรือ 180 องศา
- บริเวณด้านซ้าย หรือ 270 องศา

รูปที่ 3.2 แสดงการแบ่งชิ้นส่วนบ่าวาล์วออกเป็น 4 บริเวณ คือ 0 องศา 90 องศา 180 องศา และ 270 องศา

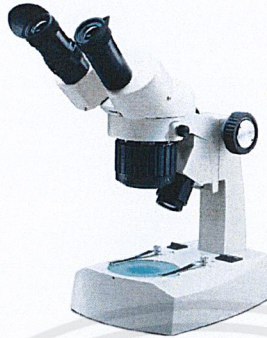
เป็นกล้องที่ประกอบด้วยเลนส์ที่ทำให้เกิดภาพแบบ 3 มิติใช้ศึกษาวัตถุที่มีขนาดใหญ่แต่ตาเปล่าไม่สามารถแยกรายละเอียดได้จึงต้องใช้กล้องชนิดนี้ช่วยขยายกล้องชนิดนี้มีข้อแตกต่างจากกล้องทั่วไปคือ ภาพ

ที่เห็นเป็นภาพเสมือนมีความชัดลึกและเป็นภาพสามมิติ เลนส์ใกล้วัตถุมีกำลังขยายต่ำคือน้อยกว่า 1 เท่า และใช้ศึกษาได้ทั้งวัตถุโปร่งแสงและวัตถุทึบแสง แสดงตัวอย่างในรูปที่ 3.3

รูปที่ 3.3 กล้องจุลทรรศน์แบบแสงกำลังขยายต่ำ

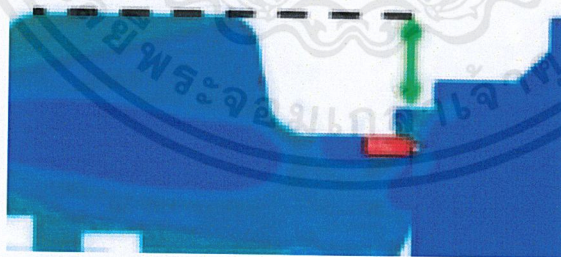
การวิเคราะห์ด้วยเครื่องซีทีสแกนนี้มีวัตถุประสงค์เพื่อตรวจวัดขนาดของชิ้นส่วนบ่าวาล์ว เป็นอีกหนึ่งหลักฐานในการยืนยันเบื้องต้นว่า ชิ้นส่วนบ่าวาล์วเกิดความเสียหายขึ้นจริง การตรวจวัดขนาดนี้จะทำโดยการวัดความสูงตั้งแต่ระนาบบนสุดของบ่าวาล์ว จนถึงขอบด้านล่างที่ทำการประกบกับเสื้อของบ่าวาล์วดังแสดงในภาพจำลองวิธีการวัดความสูงของชิ้นส่วนบ่าวาล์วแสดงในรูปที่ 3.3 หากความสูงในแต่ละด้านของชิ้นส่วนไม่เท่ากัน เป็นเครื่องยืนยันให้เห็นว่าชิ้นส่วนบ่าวาล์วเกิดการเสียหายขึ้นจริงแสดงภาพตัดขวางของ การวัดในรูปที่ 3.4

รูปที่ 3.4 ภาพจำลองภาคตัดขวางของชิ้นส่วนบ่าวาล์ว

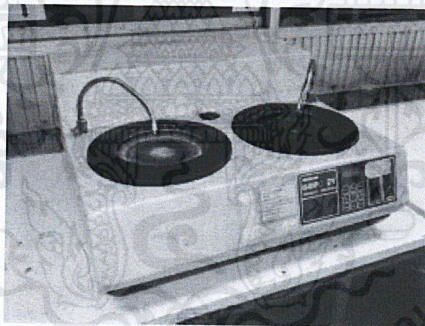
- 2) ขัดผิวหน้าตัดของชิ้นทดสอบให้เรียบด้วยกระดาษทรายตั้งแต่เบอร์ 120,320,400,600,800,1000 โดยใช้เครื่องขัดโลหะดังแสดงในภาพที่ 3.6 จนผิวเรียบไม่เป็นรอยขีดข่วนแล้วนำมาขัดด้วยผ้าสักหลาดร่วมกับผงขัดอลูมินา ขนาด 1 ไมครอน และ 0.2 ไมครอนจนผิวมันเงาเป็นกระจก แล้วทำความสะอาดด้วยน้ำกลั่น

รูปที่ 3.6 เครื่องขัดผิวหน้าชิ้นงาน

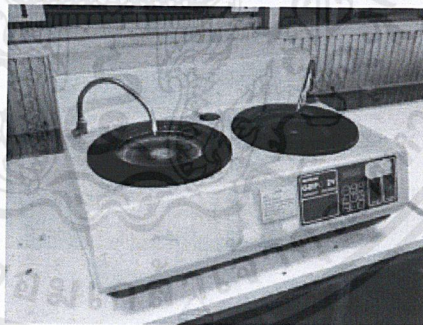
ให้เรียบด้วยกระดาษทรายตั้งแต่เบอร์ 120,320,400,600,800,1000 โดยใช้เครื่องขัดโลหะดังแสดงในภาพที่ 3.9 จนผิวเรียบไม่เป็นรอยขีดข่วนแล้วนำมาขัดด้วยผ้าสักหลาดร่วมกับผงขัดอลูมินา ขนาด 1 ไมครอน และ 0.2 ไมครอนจนผิวมันเงาเป็นกระจก แล้วทำความสะอาดด้วยน้ำกลั่น

รูปที่ 3.9 แสดงภาพของเครื่องขัดผิวหน้าชิ้นงาน

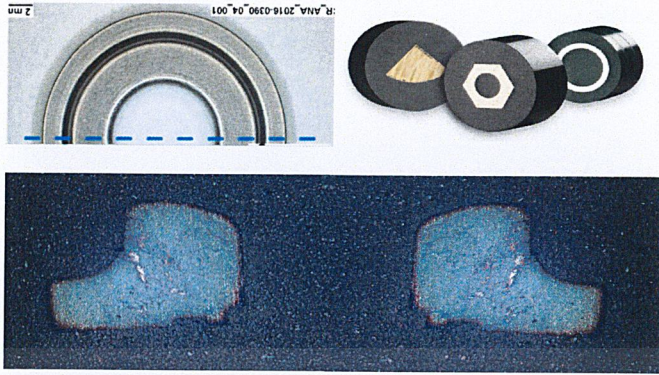
โดยใช้เครื่องเมทซ์ร้อนหลังจากการเมทซ์ชิ้นงาน จะได้ภาคตัดขวางของชิ้นส่วนบ่าวาล์วดังแสดงในภาพที่ 3.10

รูปที่ 3.10 แสดงให้เห็นภาคตัดขวางของชิ้นส่วนบ่าวาล์วที่ผ่านการเผาท์

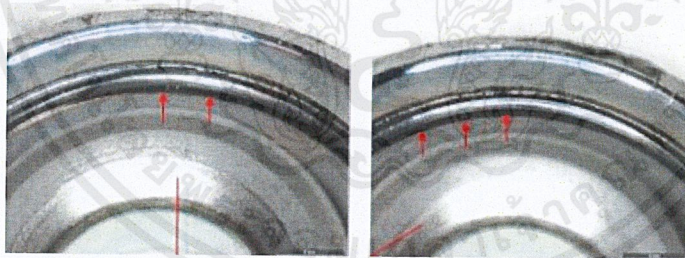
จากการตรวจสอบเบื้องต้นด้วยกล้องจุลทรรศน์แบบแสงพบรอยแยกในชิ้นส่วนปั๊วาล์ว ดังแสดงในภาพที่ 4.1

รูปที่ 4.1 แสดงการตรวจพบรอยแยกในชิ้นส่วนปั๊วาล์ว

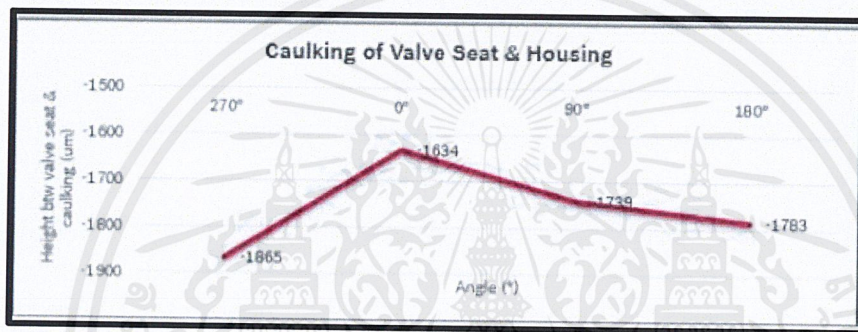
- ที่ด้านบนของชิ้นส่วน หรือที่ 0 องศา ชิ้นส่วนบ่าวาล์วมีความสูง -1634 ไมครอน
- ที่ด้านบนของชิ้นส่วน หรือที่ 90 องศา ชิ้นส่วนบ่าวาล์วมีความสูง -1739 ไมครอน
- ที่ด้านบนของชิ้นส่วน หรือที่ 180 องศา ชิ้นส่วนบ่าวาล์วมีความสูง -1763 ไมครอน
- ที่ด้านบนของชิ้นส่วน หรือที่ 270 องศา ชิ้นส่วนบ่าวาล์วมีความสูง -1865 ไมครอน

รูปที่ 4.2 ผลการตรวจวัดความสูงจากระนาบที่ได้จากเครื่องซีทีสแกนพบว่าที่บริเวณ 0 องศา มีความสูงมากกว่าบริเวณอื่นๆ

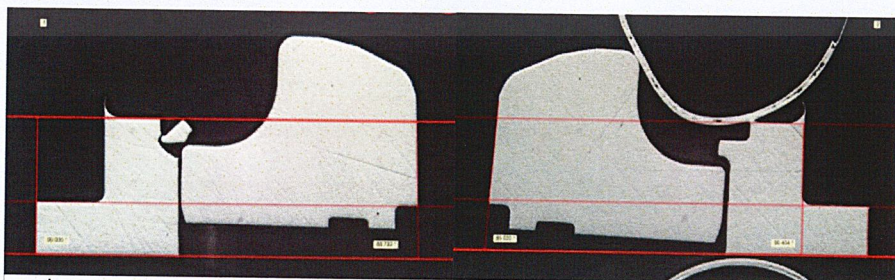
ภายหลังจากการขัดหยาบและขัดผิวมันได้ผลภาพตัดขวางจากกล้องจุลทรรศน์แบบแสงกำลังขยายสูง แสดงในรูปที่ 4.5 ตรวจพบการแตกหักในบริเวณด้านบนหรือที่ 0 องศาของชิ้นส่วนบ่าวาล์ว จึงทำการตรวจวัดความหนาของชิ้นส่วนที่เกิดการแตกหักพบว่าด้านที่มีการแตกหักมีความบางกว่าบริเวณตรงกันข้ามที่ไม่เกิดการแตกหัก แสดงในรูปที่ 4.3

รูปที่ 4.3 ภาพผลการตรวจสอบด้วยกล้องจุลทรรศน์แบบแสงกำลังขยายสูงแสดงให้เห็นถึงภาพตัดขวางของชิ้นส่วนบ่าวาล์ว

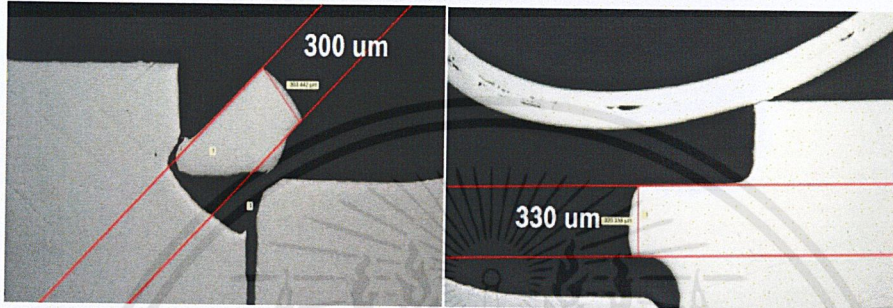
- พบการแตกหักของชิ้นส่วนบ่าวาล์ว ที่บริเวณด้านบน หรือ 0 องศา ตรวจวัดความหนาได้ 300 ไมครอน
- ไม่พบการแตกหักของชิ้นส่วนบ่าวาล์ว ที่บริเวณด้านล่าง หรือ 180 องศา ตรวจวัดความหนาได้ 330 ไมครอน ดังแสดงในรูปที่ 4.4

รูปที่ 4.4 การตรวจวัดขนาดของชิ้นส่วนที่เกิดการแตกหัก พบว่ามีขนาดบางกว่าด้านที่ไม่แตกหักถึง 30 ไมครอน

สาเหตุที่ทำให้ความหนาของชิ้นส่วนบ่าวาล์วสองด้านไม่เท่ากัน

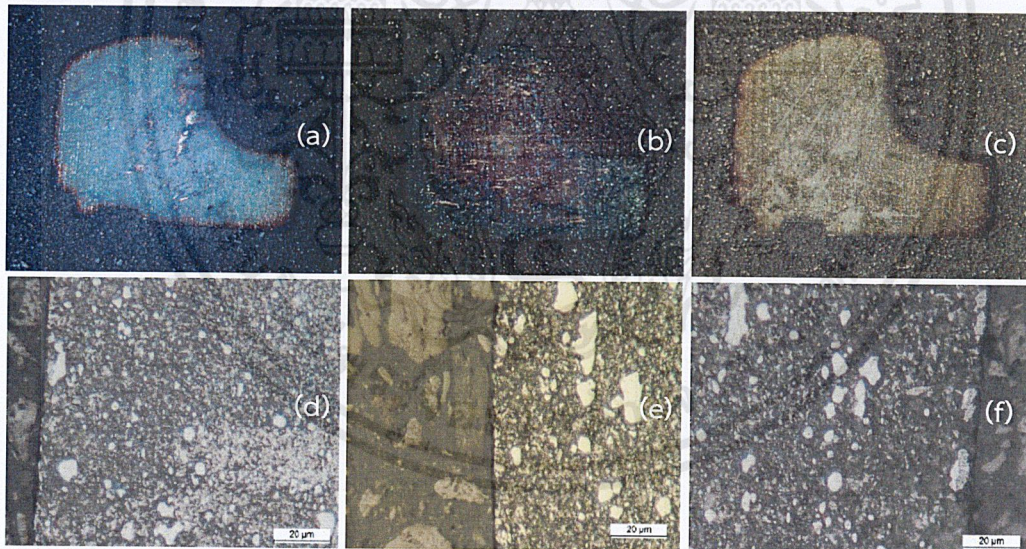
โดยหลังจากการตรวจสอบโครงสร้างทางจุลภาคด้วยกล้องจุลทรรศน์กำลังขยายสูง ของบ่าวาล์วที่ผ่านการไนโตรดิงด้วยแรงดันไนโตรเจน 400 500 และ 600 มิลลิบาร์แสดงในรูปที่ 4.5 พบคาร์ไบด์เกิดขึ้นทั่วทั้งชิ้นงาน แสดงรูปของคาร์ไบด์ในรูปที่ 4.6 แต่พบชั้นของคาร์ไบด์ผสม ที่บริเวณขอบของชิ้นส่วนบ่าวาล์ว โดยความลึกของชั้นคาร์ไบด์นี้เพิ่มขึ้นตามระดับแรงดันไนโตรเจนที่ใช้ ดังแสดงในรูปที่ 4.8

รูปที่ 4.5 (a-c)แสดงให้เห็นถึงโครงสร้างทางจุลภาคของบ่าวาล์วหลังไนโตรดิงที่แรงดัน 400 500 และ 600 มิลลิบาร์ ตามลำดับ (d-f)ภาพกำลังขยายสูงโครงสร้างที่ระดับแรงดันไนโตรเจน 400 500 และ 600 มิลลิบาร์ที่ตรวจพบชั้นคาร์ไบด์ผสมเกิดขึ้น

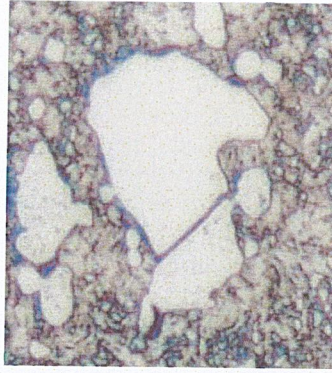
รูปที่ 4.6 โครงสร้างคาร์ไบด์ที่ตรวจพบ

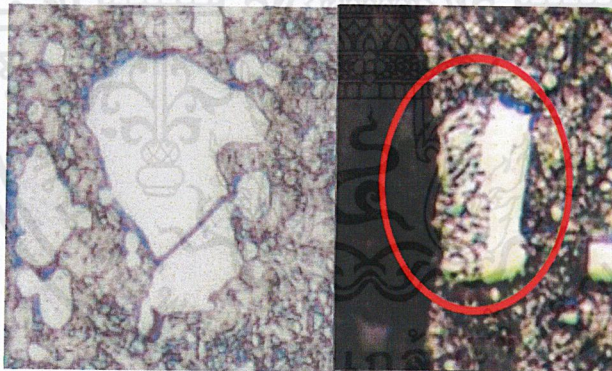
และจากภาพกำลังขยายสูงนอกจากตรวจพบโครงสร้างของคาร์ไบด์แล้ว ที่บริเวณผิวของชิ้นงาน ยังตรวจพบการก่อตัวของของคาร์ไบด์ผสมขึ้น โดยภายหลังจากการตรวจวัดความลึกพบว่า ความลึกของชั้นนี้เพิ่มขึ้นตามระดับของแรงดันไนโตรเจนที่ใช้ในกระบวนการไนโตรดิง โดยพบความลึกของชั้นคาร์ไบด์ผสมนี้น้อยที่สุดที่ระดับแรงดัน 400 มิลลิบาร์ มีความลึกของคาร์ไบด์ผสมมากขึ้นที่ระดับแรงดัน 500 มิลลิบาร์ และพบคาร์ไบด์ผสมนี้ลึกที่สุดที่ระดับแรงดัน 600 มิลลิบาร์ แสดงการเปรียบเทียบระหว่างคาร์ไบด์ปกติ และคาร์ไบด์ผสมในรูปที่ 4.7

รูปที่ 4.7 แสดงการเปรียบเทียบระหว่างคาร์ไบด์ปกติ และคาร์ไบด์ผสม ที่พบบริเวณผิวของชิ้นงาน

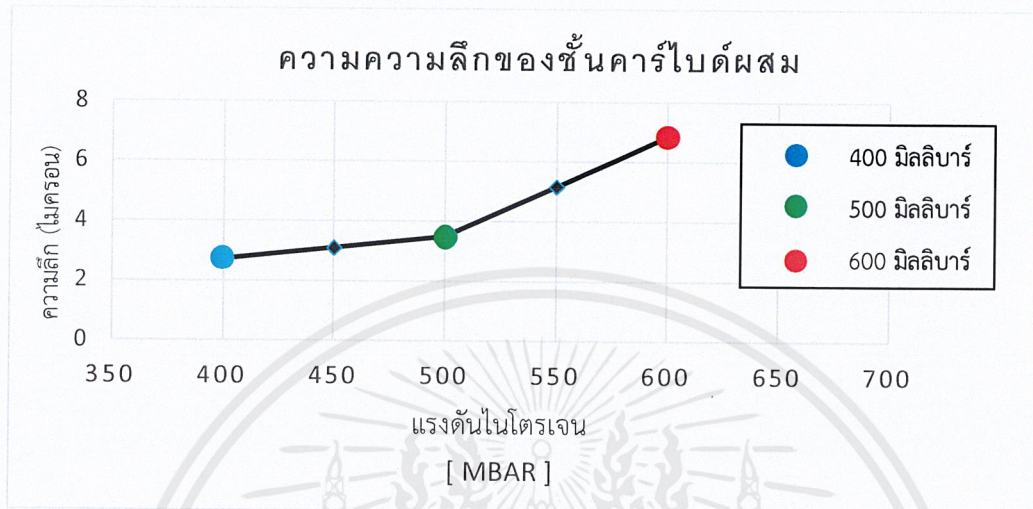
โดยความลึกของการเกิดชั้นคาร์ไบด์ผสมนี้ หลังจากทำการวัดทั้งสามระดับของแรงดันไนโตรเจนพบว่ามีความลึกเพิ่มขึ้นตามแรงดันของไนโตรเจนดังที่แสดงในรูปที่ 4.8

รูปที่ 4.8 กราฟแสดงความลึกของชั้นคาร์ไบด์ผสมในแต่ละระดับแรงดัน

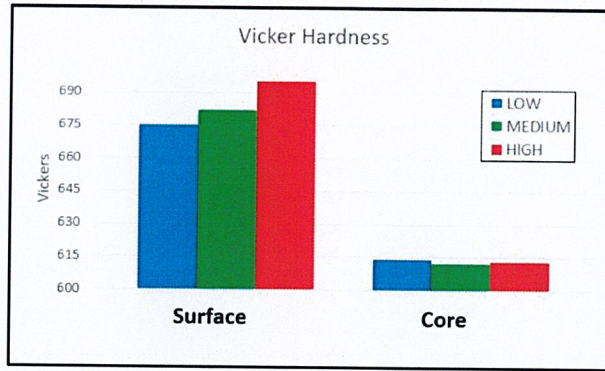
- ที่ระดับแรงดัน 600 มิลลิบาร์ ที่ผิวนอกมีค่าความแข็ง 691 HV ที่แกนกลาง 615 HV
- ที่ระดับแรงดัน 500 มิลลิบาร์ ที่ผิวนอกมีค่าความแข็ง 678 HV ที่แกนกลาง 615 HV
- ที่ระดับแรงดัน 400 มิลลิบาร์ ที่ผิวนอกมีค่าความแข็ง 675 HV ที่แกนกลาง 614 HV

รูปที่ 4.9 กราฟแสดงค่าความแข็งของชิ้นส่วนบ่าวาล์วทั้งสามระดับแรงดันไนโตรเจน

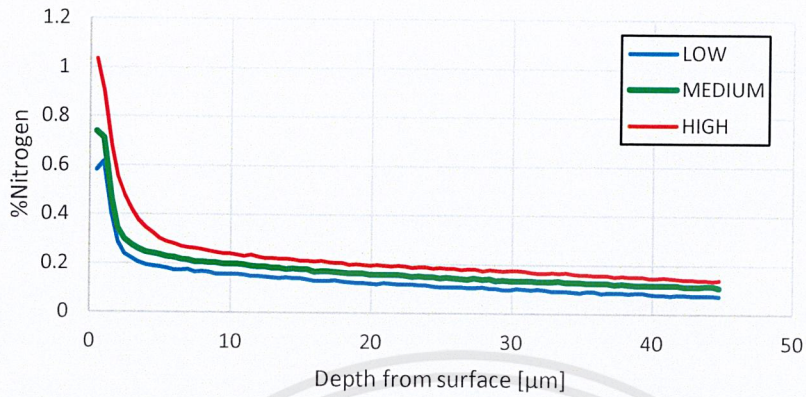
รูปที่ 4.10 กราฟแสดงปริมาณของธาตุไนโตรเจน ต่อความลึกในชิ้นงานบ่าวาล์ว

จากการทดสอบวัดปริมาณธาตุด้วยเครื่อง Glow Discharge Optical Spectroscopy

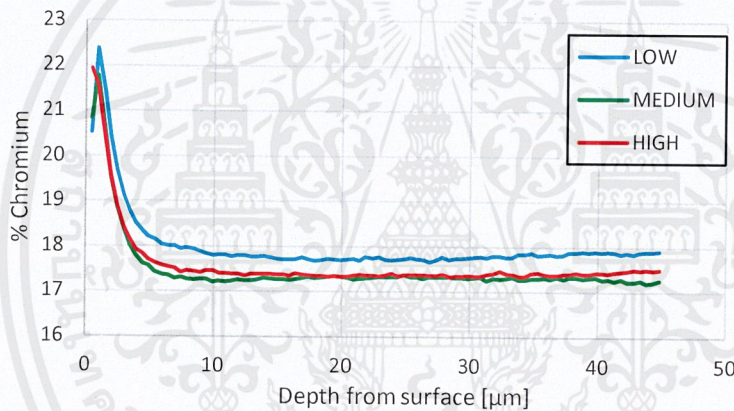
- ธาตุโครเมียมจากการตรวจวัด ที่บริเวณพื้นผิว ของ ระดับไนโตรเจนที่ 600 มิลลิบาร์ มีปริมาณ 20.52%w ที่ความลึก 0.5 ไมครอน จากพื้นผิว
- ธาตุโครเมียมจากการตรวจวัด ที่บริเวณพื้นผิว ของ ระดับไนโตรเจนที่ 500 มิลลิบาร์ มีปริมาณ 20.82%w ที่ความลึก 0.5 ไมครอน จากพื้นผิว
- ธาตุโครเมียมจากการตรวจวัด ที่บริเวณพื้นผิว ของ ระดับไนโตรเจนที่ 400 มิลลิบาร์ มีปริมาณ 21.93%w ที่ความลึก 0.5 ไมครอน จากพื้นผิว แสดงในรูปที่ 4.11

รูปที่ 4.11 กราฟแสดงปริมาณของธาตุโครเมียม ต่อความลึกในชิ้นงานบ่าวาล์ว
