รายงานสหกิจศึกษาฉบับสมบูรณ์

การปรับปรุง Hanger สำหรับกระบวนการประกอบหลังคารถ
Improvement Hanger for the car roof assembly process

สถานประกอบการ บริษัท นิสสัน มอเตอร์ (ประเทศไทย) จำกัด

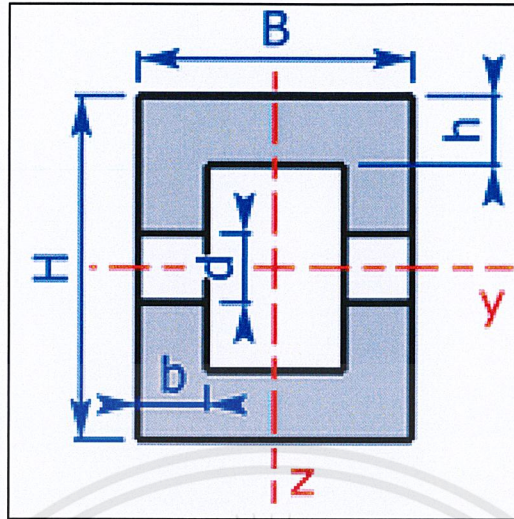
รูปที่ 2.4 แสดงภาพตัดของท่อสี่เหลี่ยมเจาะรู

$$I_y = \frac{(B \cdot H^3 - (B - 2b)(H - 2h)^3 - (2bd^3))}{12} \quad (5)$$

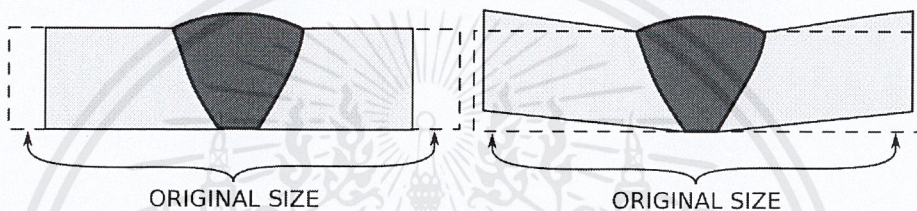
การเชื่อมที่มีการหลอมเนื้อโลหะ มีความเสี่ยงต่อการหดตัวเมื่อโลหะที่หลอมเกิดการเย็นตัว การหดตัวทำให้เกิดความเค้นตกค้าง และการบิดเสียรูป ซึ่งการบิดเสียรูปนี้อาจก่อให้เกิดปัญหาในการใช้งาน เนื่องจากชิ้นงานไม่ได้ขนาดตามที่ออกแบบไว้ รูปดังต่อไปนี้แสดงให้เห็นลักษณะการบิดเสียรูปต่างๆ อันเนื่องมาจากการเชื่อม

รูปที่ 2.6 แสดงลักษณะการบิดเสียรูปเนื่องจากการเชื่อม

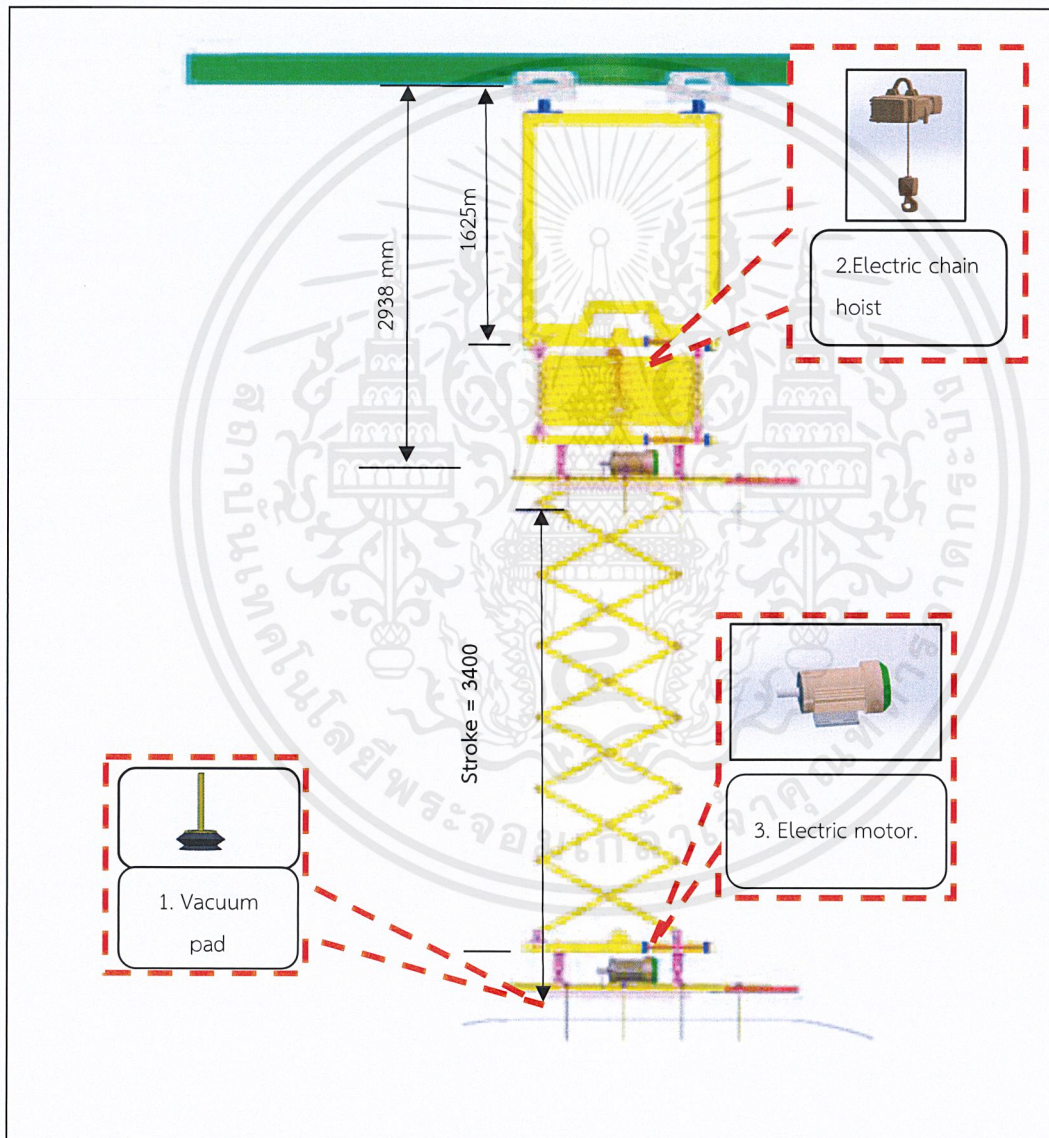
รูปที่ 3.1 แสดงส่วนประกอบหลักของ Hanger

จากรูปที่ 3.1 แสดงลักษณะและส่วนประกอบของ Hanger ประกอบด้วย

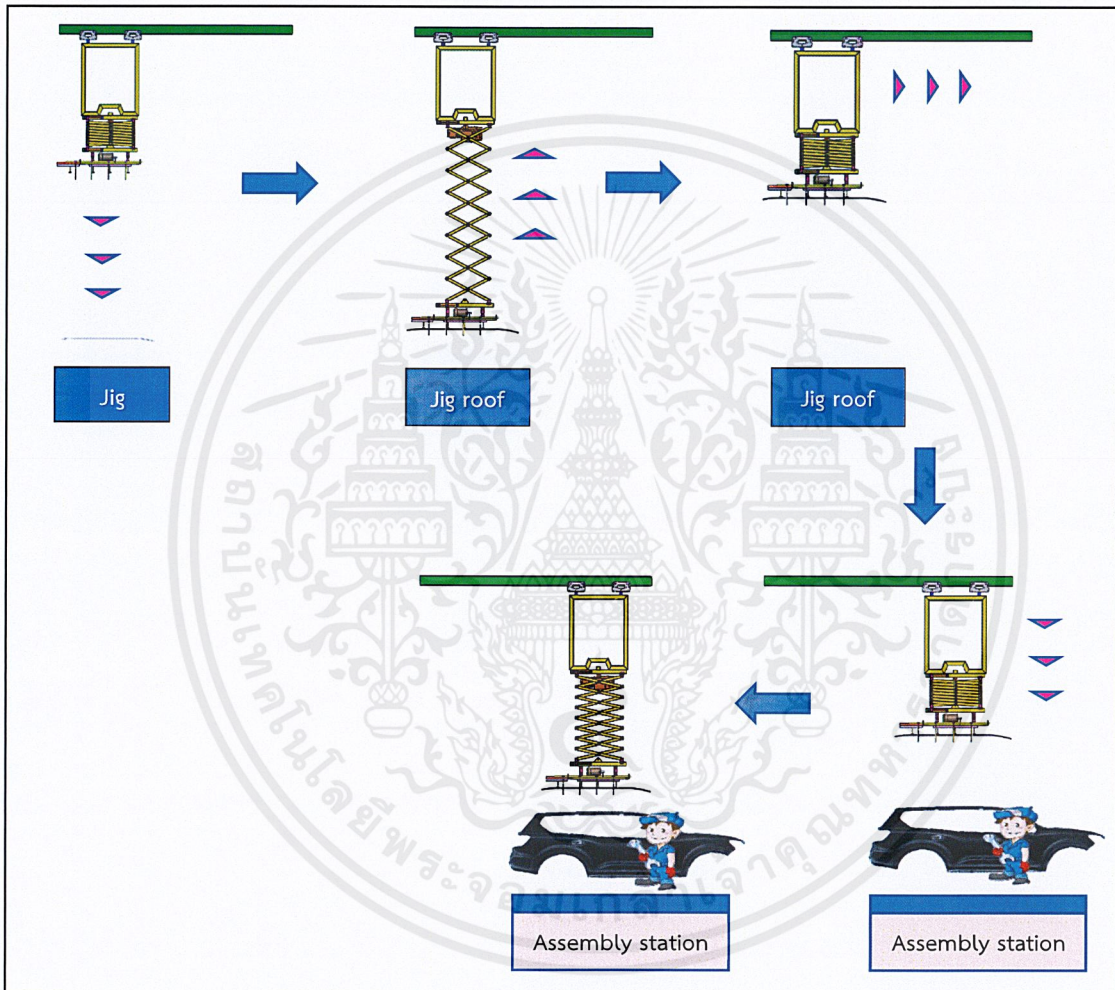
รูปที่ 3.2 แสดงแผนภาพลำดับการทำงานของ Hanger

จากรูปที่ 3.2 แสดงการทำงานของ Hanger โดยเริ่มจาก Hanger เลื่อนลงมาเป็นระยะ 3400 มิลลิเมตรเพื่อจับชิ้นส่วนหลังคารถแล้วยกหลังคารถขึ้น จากนั้น Hanger จะเคลื่อนไปยังสถานีประกอบหลังคารถแล้วเลื่อนลงเพื่อวางชิ้นส่วนหลังคารถลงไปในตัวถังรถเพื่อประกอบต่อไป โดยชิ้นส่วนหลังคารถที่ Hanger ตัวนี้ยกนั้นมี 2 รุ่นด้วยกัน ดังนี้

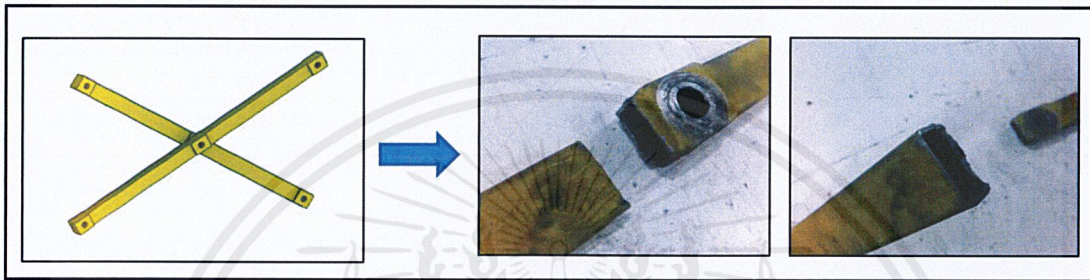
รูปที่ 3.3 แสดงลักษณะของการหักของแขนเชื่อมต่อของ Hanger

จากรูปที่ 3.3 แสดงลักษณะของการหักของแขนเชื่อมต่อของ Hanger การหักเกิดขึ้นที่รอยเชื่อมที่จุดหมุนตรงกลางของแขนเชื่อมต่อ

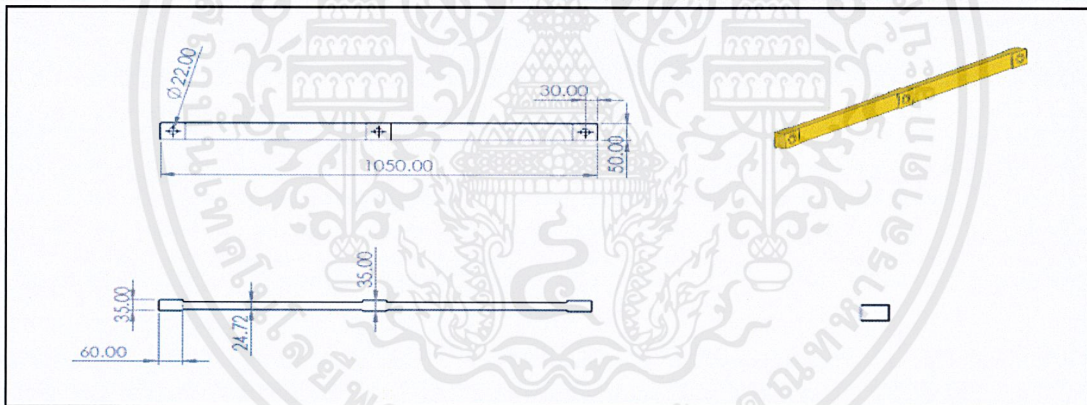
รูปที่ 3.4 แสดงแบบของแขนเชื่อมต่อของ Hanger

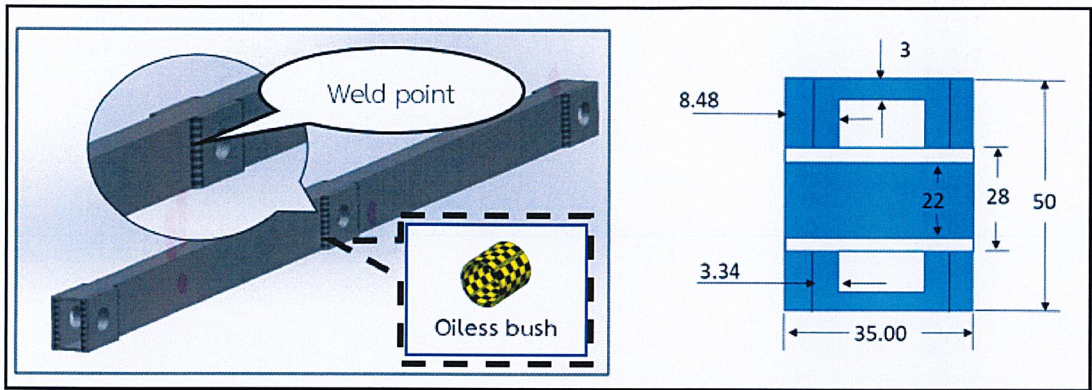
รูปที่ 3.5 แสดงลักษณะภายนอกและแสดงภาพตัดที่จุดหมุนของแขนเชื่อมต่อ

จากรูปที่ 3.5 แสดงภาพตัดและลักษณะทางกายภาพของแขนเชื่อมต่อซึ่งที่จุดหมุนได้ใช้ Oilless bush ในการรับแรง และที่จุดหมุนมีการเชื่อมแผ่นเหล็กติดกับตัวแขนเชื่อมต่อเพื่อเพิ่มความหนาของแขนเชื่อมต่อที่จุดหมุน

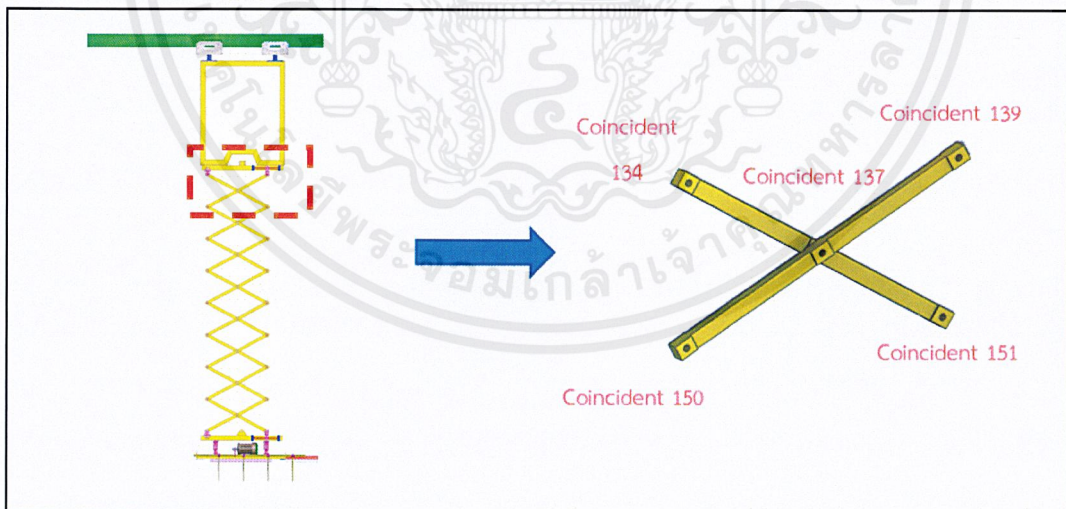
รูปที่ 3.6 แสดงแขนเชื่อมต่อชั้นบนสุดที่รับแรงมากที่สุด

จากรูปที่ 3.6 แสดงแขนเชื่อมต่อชั้นที่รับแรงมากที่สุดนำมาวิเคราะห์การรับแรงในแต่ละจุดเชื่อมต่อด้วยโปรแกรม Adams เพื่อนำมาวิเคราะห์ความแข็งแรงสูงสุด ได้ดังนี้

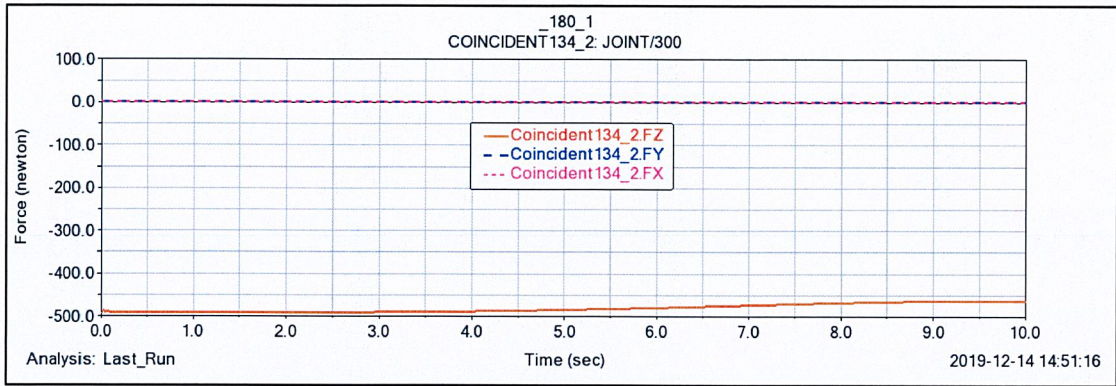
รูปที่ 3.7 แสดงขนาดแรงที่กระทำที่จุด Coincident 134

จากรูปที่ 3.7 แสดงขนาดของแรงที่กระทำต่อจุด Coincident 134 ขณะฐานด้านล่างเลื่อนลง ขนาดแรงที่มากที่สุดที่วินาทีที่ 0 มีขนาดดังนี้

$$F_z = 495.235 \text{ นิวตัน}$$

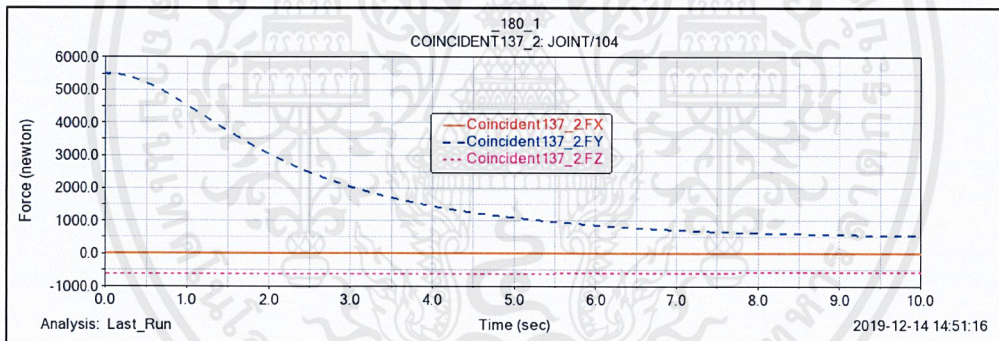
รูปที่ 3.8 แสดงขนาดแรงที่กระทำที่จุด Coincident 137

จากรูปที่ 3.8 แสดงขนาดของแรงที่กระทำต่อจุด Coincident 137 ขณะฐานด้านล่างเลื่อนลง ขนาดแรงที่มากที่สุดที่วินาทีที่ 0 มีขนาดดังนี้

$$F_z = 640.974 \text{ นิวตัน}$$

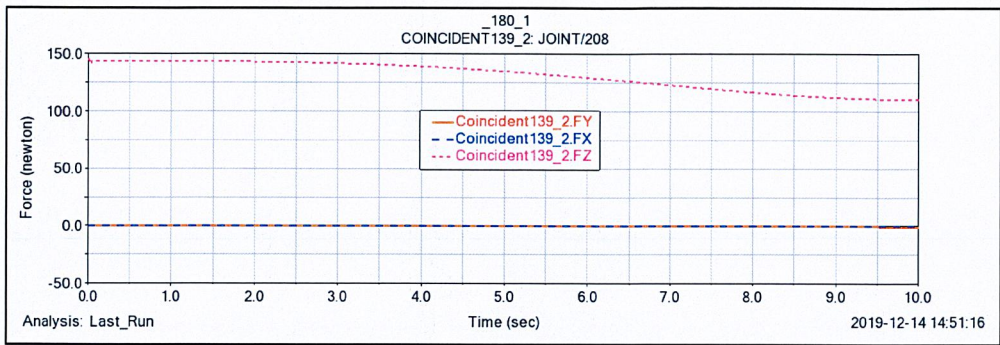
รูปที่ 3.9 แสดงขนาดแรงที่กระทำที่จุด Coincident 139

จากรูปที่ 3.9 แสดงขนาดของแรงที่กระทำต่อจุด Coincident 139 ขณะฐานด้านล่างเลื่อนลง ขนาดแรงที่มากที่สุดที่วินาทีที่ 0 มีขนาดดังนี้

$$F_z = 145.739 \text{ นิวตัน}$$

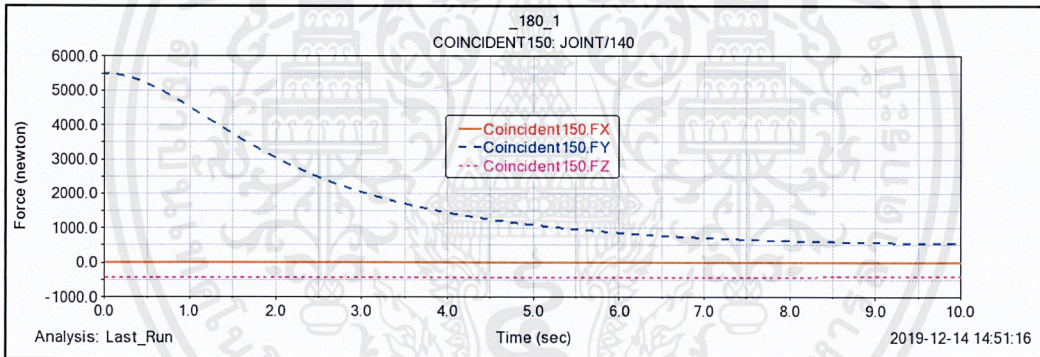
รูปที่ 3.10 แสดงขนาดแรงที่กระทำที่จุด Coincident 150

$$F_z = 451.548 \text{ นิวตัน}$$

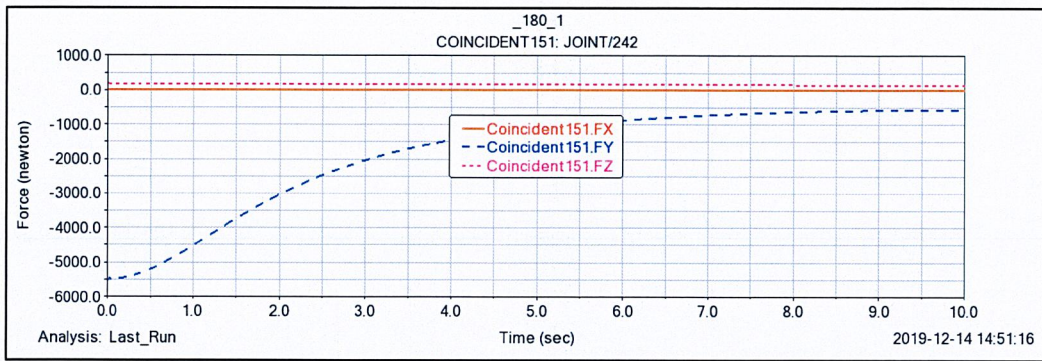
รูปที่ 3.11 แสดงขนาดแรงที่กระทำที่จุด Coincident 151

$$F_z = 189.426 \text{ นิวตัน}$$

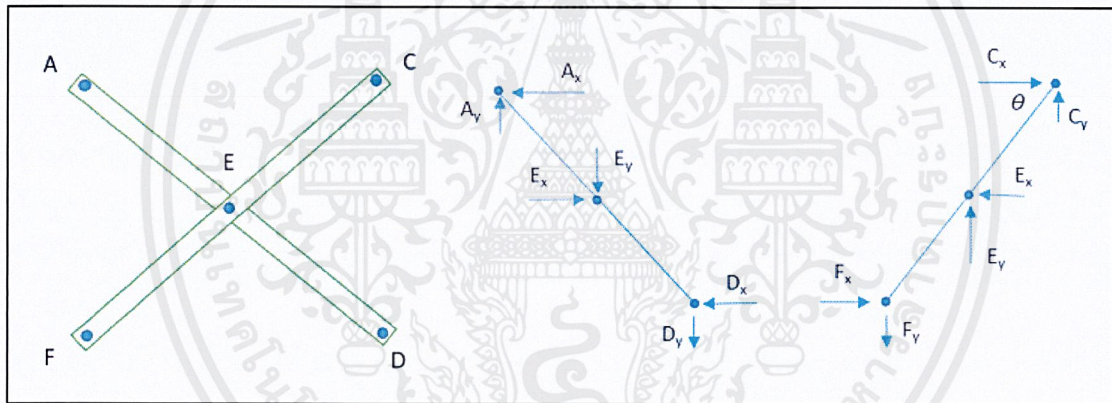
รูปที่ 3.12 แสดงแผนภาพอิสระของแขนเชื่อมต่อ

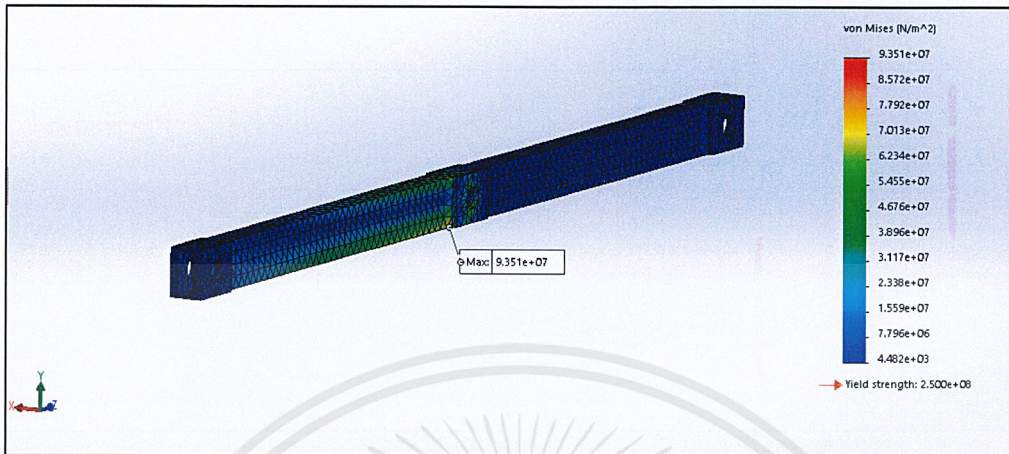
วิเคราะห์ความแข็งแรงของแขนเชื่อมต่อด้วยการนำแรงที่ได้จาก โปรแกรม Adams มา วิเคราะห์ ด้วยโปรแกรม Solidworks ได้ดังนี้

รูปที่ 3.13 แสดงการวิเคราะห์ความแข็งแรงของแขนเชื่อมต่อชิ้นที่รับแรงสูงสุด

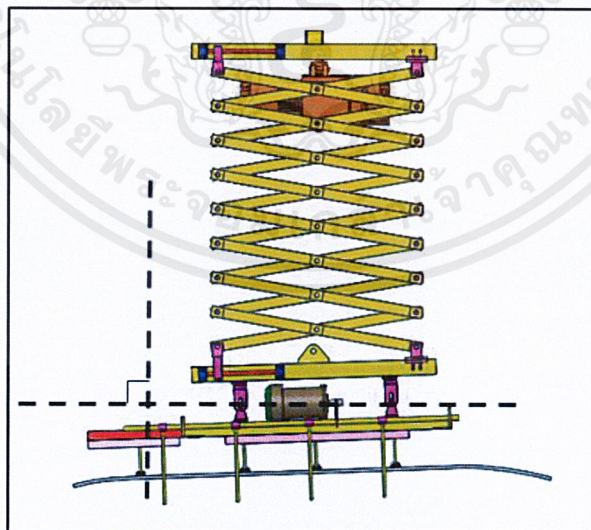
Hanger มีอาการเอียงไม่สมดุลในขณะที่ทำงานทั้งขณะยกและไม่ได้ยกหลังการถ

รูปที่ 3.14 ลักษณะการเอียงของ Hanger

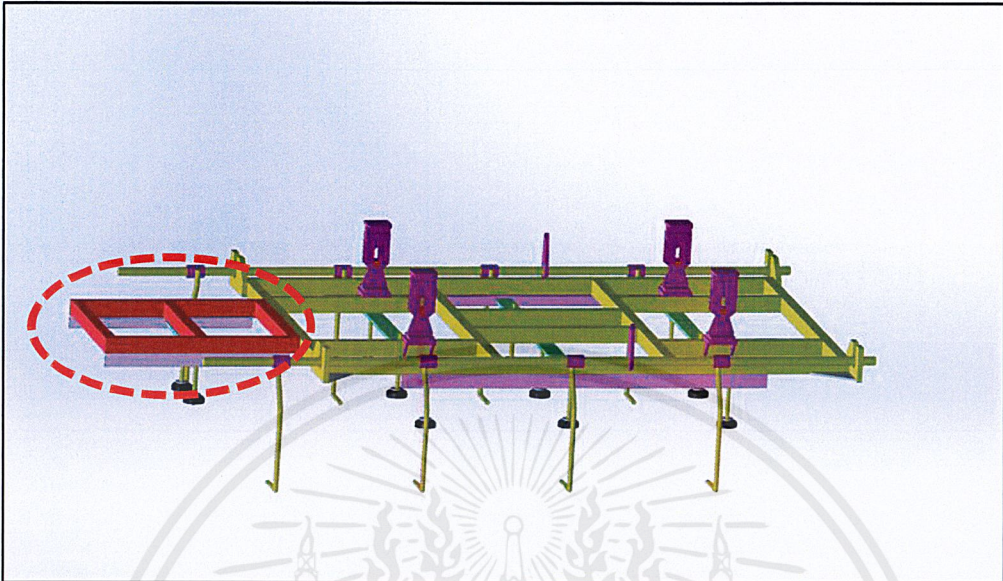
รูปที่ 3.15 แสดงลักษณะฐานด้านล่างของ Hanger และแสดงส่วนที่มีการตัดแปลงเพิ่มเข้ามาในฐานด้านล่าง

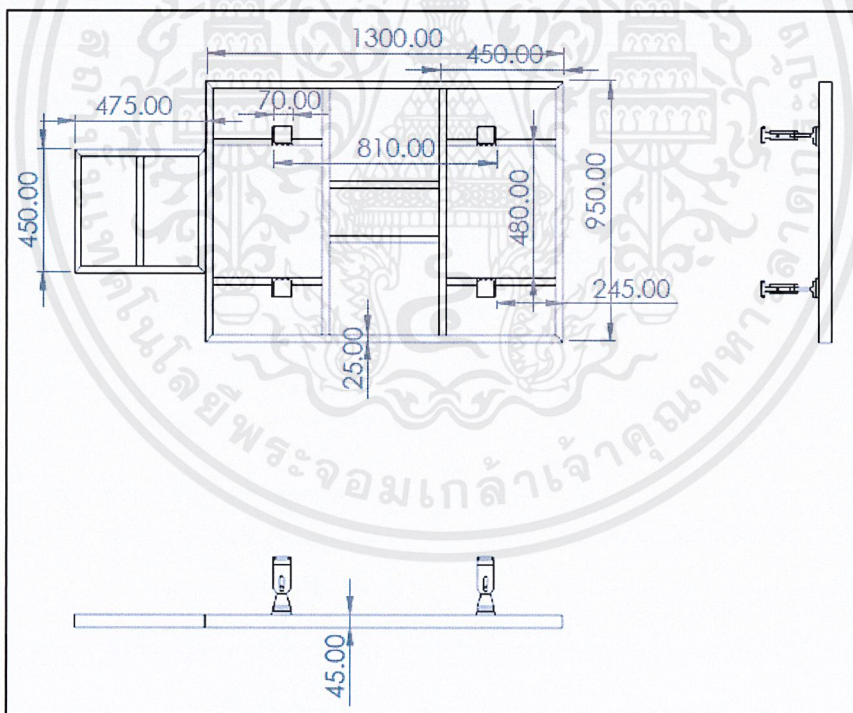
รูปที่ 3.16 แสดงแบบฐานด้านล่างของ Hanger

มวลของฐานด้านล่าง : 87.8 กิโลกรัม

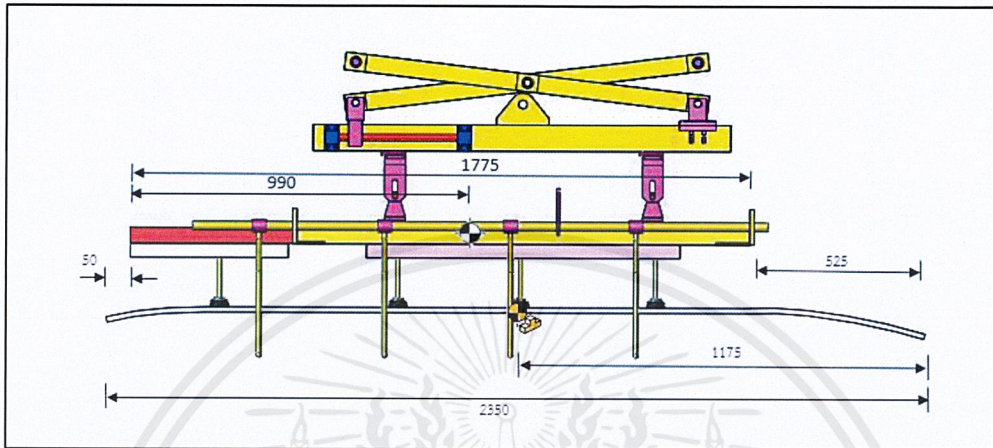
รูปที่ 3.17 แสดง Center of mass ของฐานด้านล่างและหลังคาของ Nissan Terra

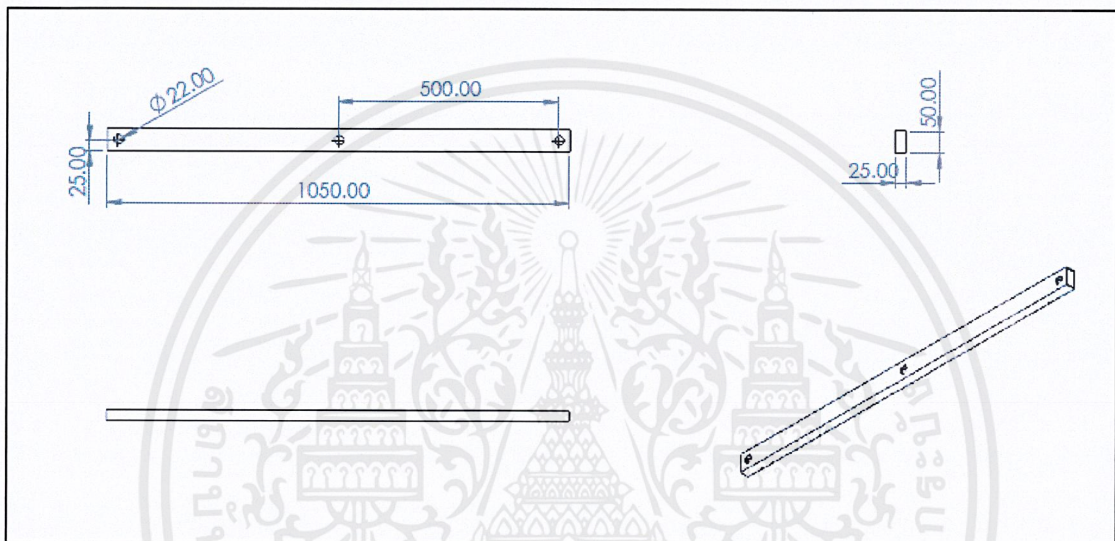
ออกแบบแขนเชื่อมต่อให้มีความแข็งแรงโดยไม่มีรอยเชื่อมบนแขนเชื่อมต่อเพื่อหลีกเลี่ยงปัญหาการเกิดความบกพร่องบนรอยเชื่อมซึ่งเป็นสาเหตุทำให้แขนเชื่อมต่อเสียหายได้ โดยออกแบบแขนเชื่อมต่ออ้างอิงกับแขนเชื่อมต่อที่ใช้งานอยู่ในปัจจุบันเพื่อให้สามารถใช้ชิ้นส่วนเดิมบางชิ้นได้โดยออกแบบ ดังนี้

รูปที่ 3.18 แสดงแบบของแขนเชื่อมต่อที่ออกแบบใหม่

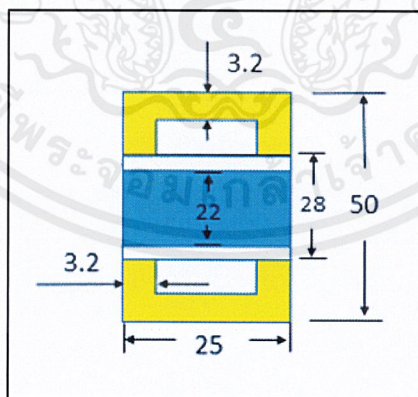
รูปที่ 3.19 แสดงแสดงภาพตัดของแขนเชื่อมต่อที่ตำแหน่งจุดหมุน

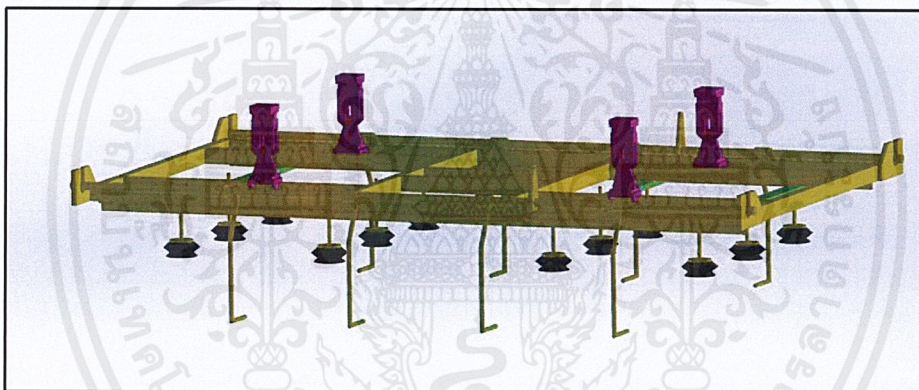
ออกแบบฐานด้านล่างของ Hanger ใหม่เพื่อแก้ปัญหาฐานด้านล่างของ Hanger มีอาการเอียงและแกว่ง โดยออกแบบให้ตำแหน่งของ Center of mass อยู่ในตำแหน่งกลางของฐานด้านล่าง

รูปที่ 3.20 แสดงลักษณะฐานด้านล่างของ Hanger ที่ออกแบบใหม่

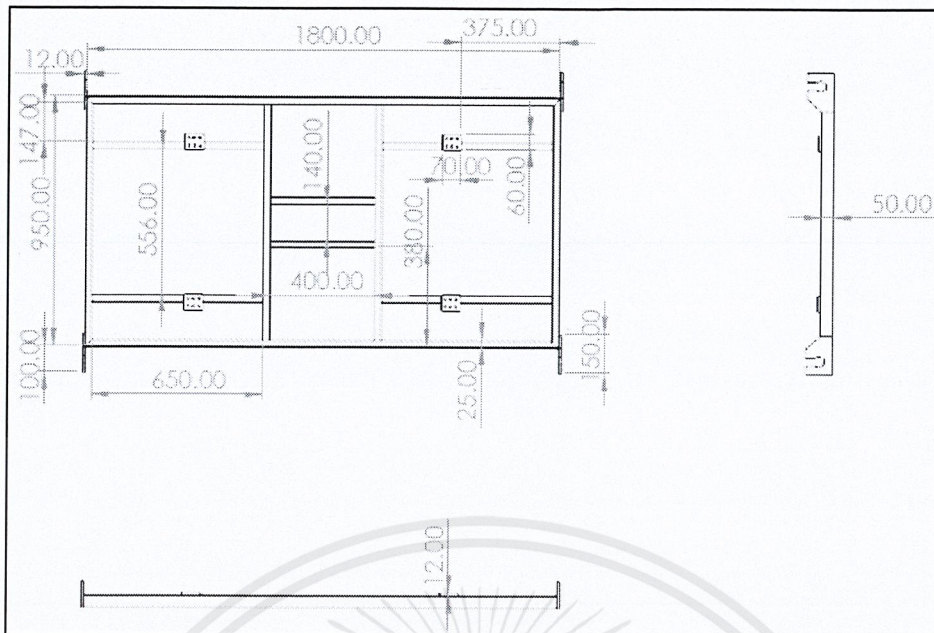
รูปที่ 3.21 แสดงแบบของฐานด้านล่างของ Hanger ที่ออกแบบใหม่

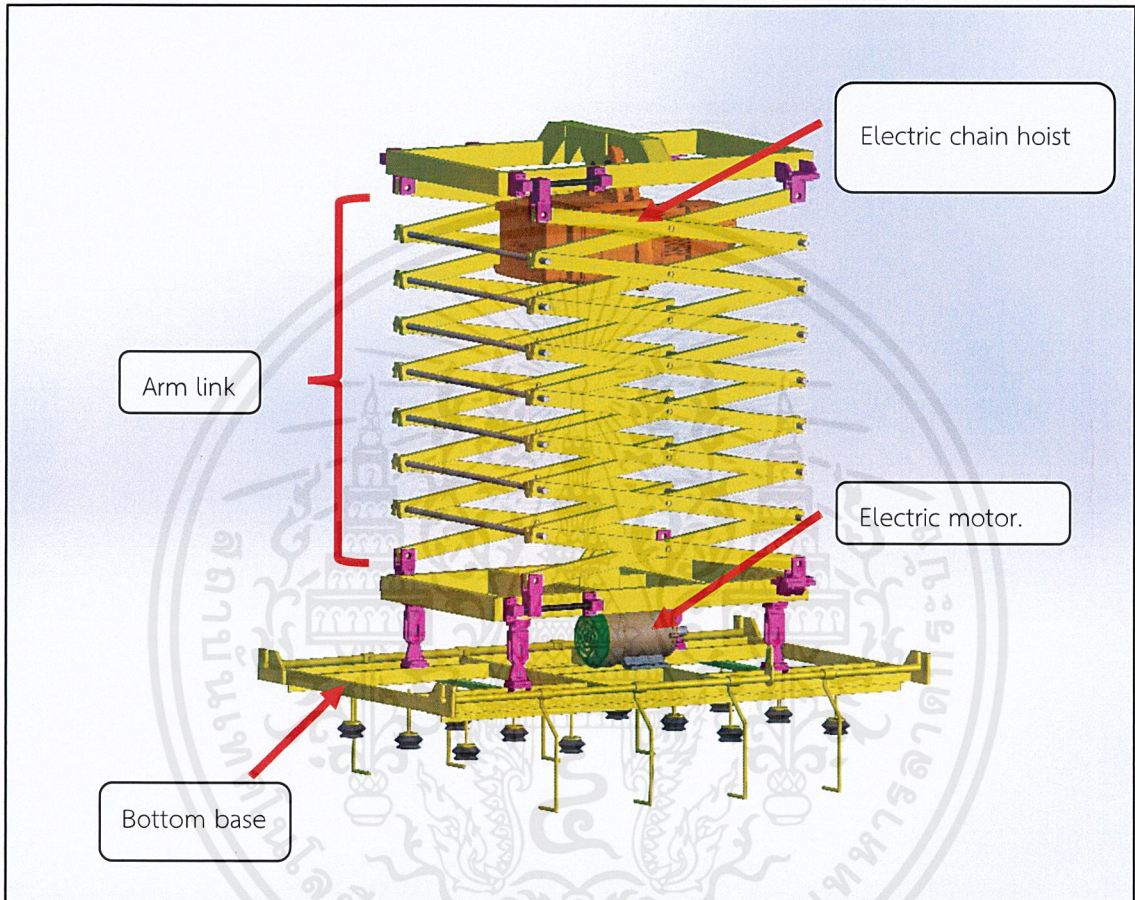
รูปที่ 4.1 แสดงการจำลองการประกอบชิ้นส่วนที่ออกแบบใหม่

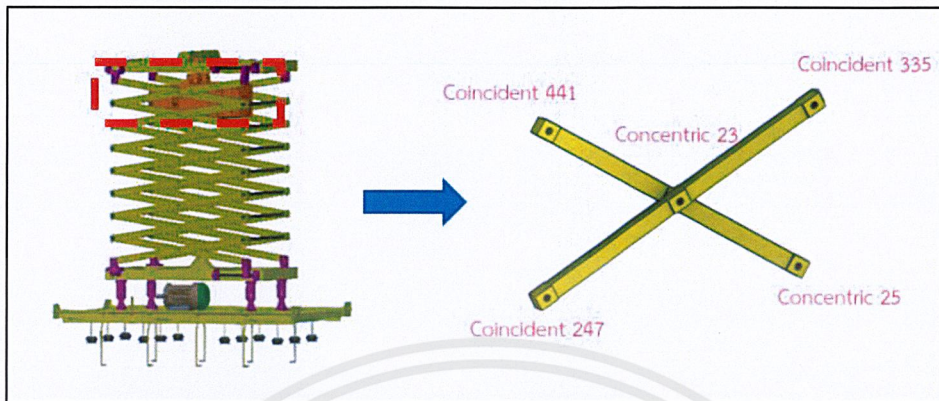
รูปที่ 4.2 แสดงแขนเชื่อมต่อชั้นที่รับแรงสูงสุด

จากรูปที่ 4.2 แสดงแขนเชื่อมต่อชั้นที่รับแรงมากที่สุดนำมาวิเคราะห์การรับแรงในแต่ละจุดเชื่อมต่อด้วยโปรแกรม Adams เพื่อนำมาวิเคราะห์ความแข็งแรงของแขนเชื่อมต่อ ได้ดังนี้

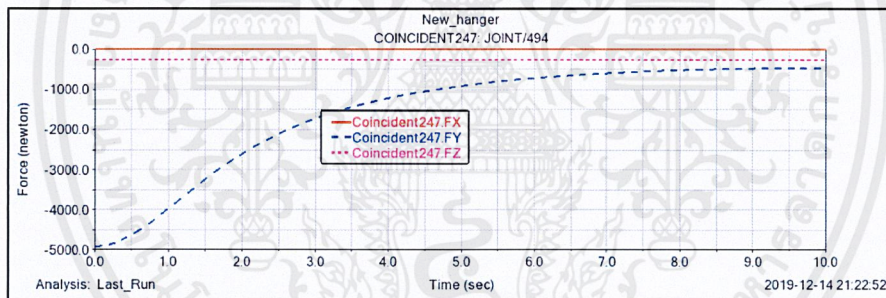
รูปที่ 4.3 แสดงขนาดแรงที่กระทำบนจุด Coincident 247

$$F_z = 253.761 \text{ นิวตัน}$$

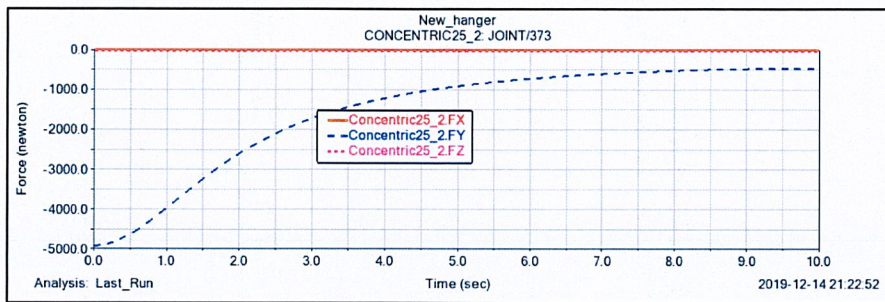
รูปที่ 4.4 แสดงขนาดแรงที่กระทำบนจุด Concentric 25

$$F_z = 41.75 \text{ นิวตัน}$$

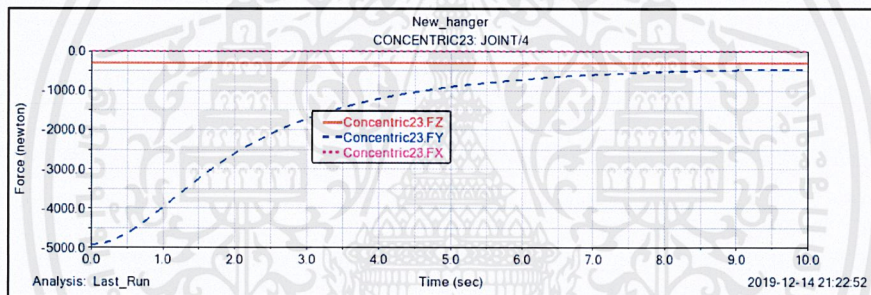
รูปที่ 4.5 แสดงขนาดแรงที่กระทำบนจุด Coincident 23

$$F_z = 295.584 \text{ นิวตัน}$$

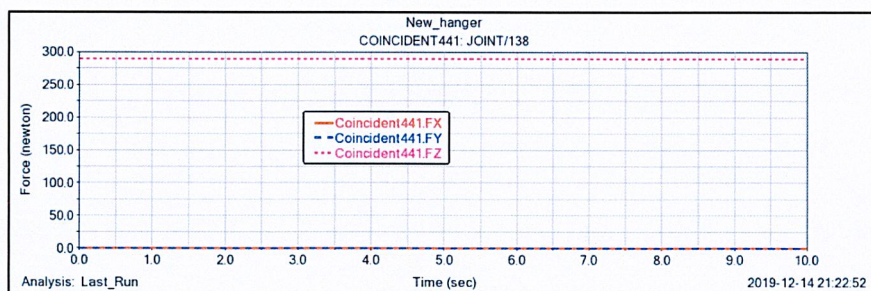
รูปที่ 4.6 แสดงขนาดแรงที่กระทำบนจุด Coincident 441

$$F_z = 289.213 \text{ นิวตัน}$$

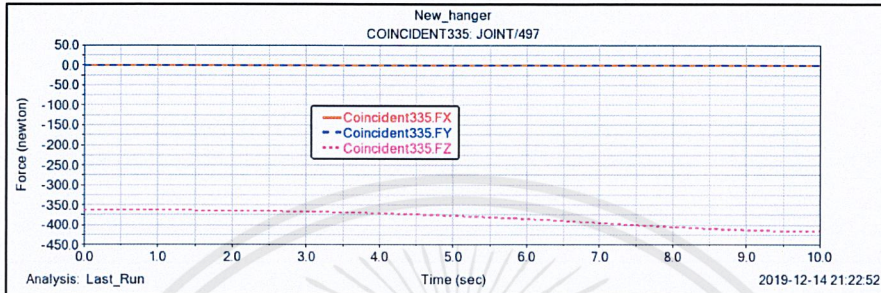
รูปที่ 4.7 แสดงขนาดแรงที่กระทำบนจุด Coincident 335

$$F_z = 363.344 \text{ นิวตัน}$$

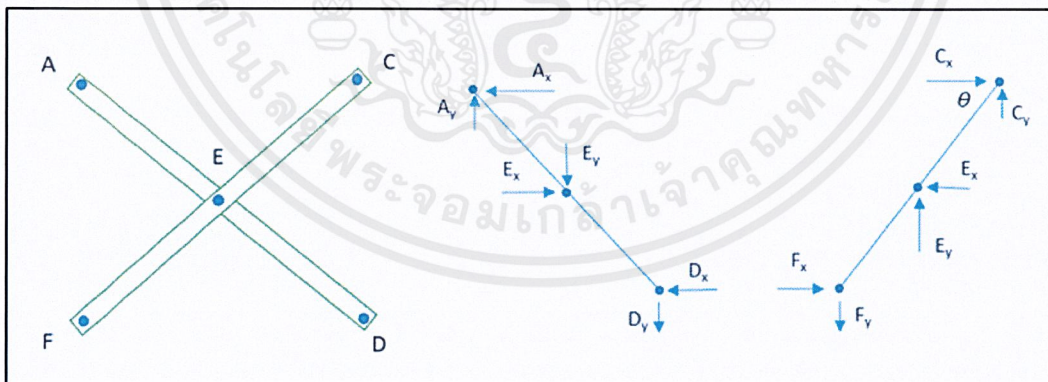
รูปที่ 4.8 แสดงแผนภาพอิสระของแขนเชื่อมต่อ

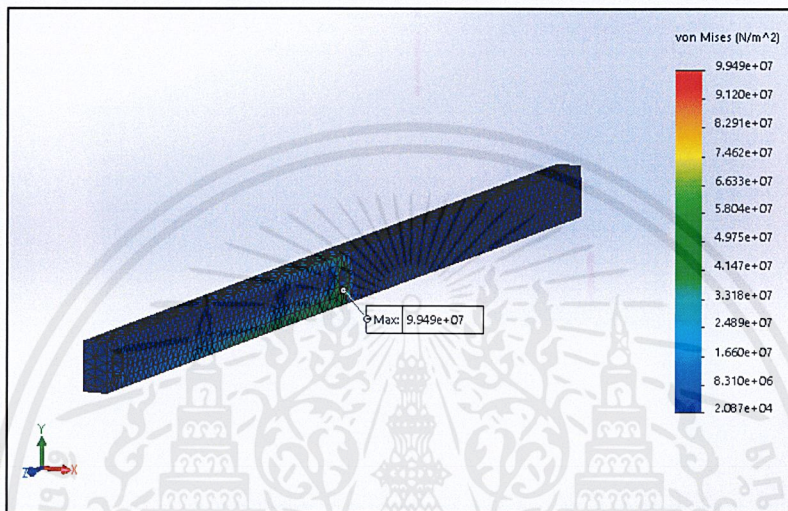
วิเคราะห์ความแข็งแรงของแขนเชื่อมต่อชิ้นที่รับแรงสูงสุดด้วยการนำแรงที่กระทำที่จุดต่าง ๆ ของแขนเชื่อมต่อที่ได้จากโปรแกรม Adams มาวิเคราะห์ด้วยโปรแกรม Solidworks ได้ดังนี้

รูปที่ 4.9 แสดงการจำลองความแข็งแรงของแขนเชื่อมต่อที่ออกแบบใหม่

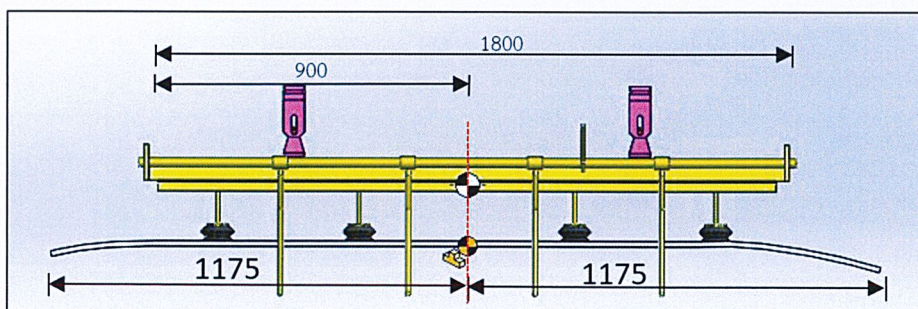
รูปที่ 4.10 แสดงลักษณะตำแหน่ง Center of mass ด้านข้างของฐานด้านล่างที่ออกแบบใหม่

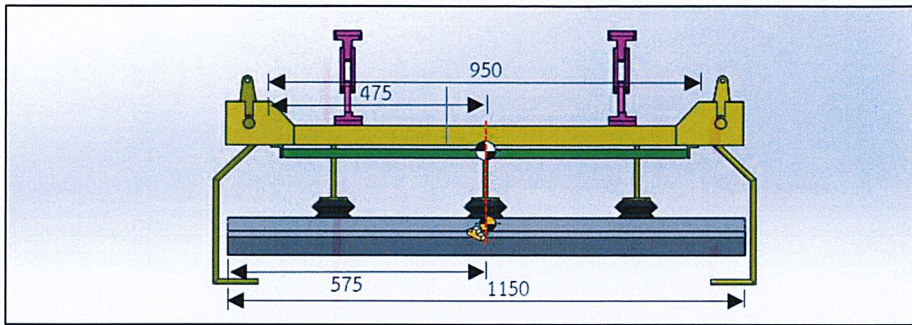
รูปที่ 4.11 แสดงตำแหน่ง Center of mass ด้านหน้าของฐานด้านล่างที่ออกแบบใหม่

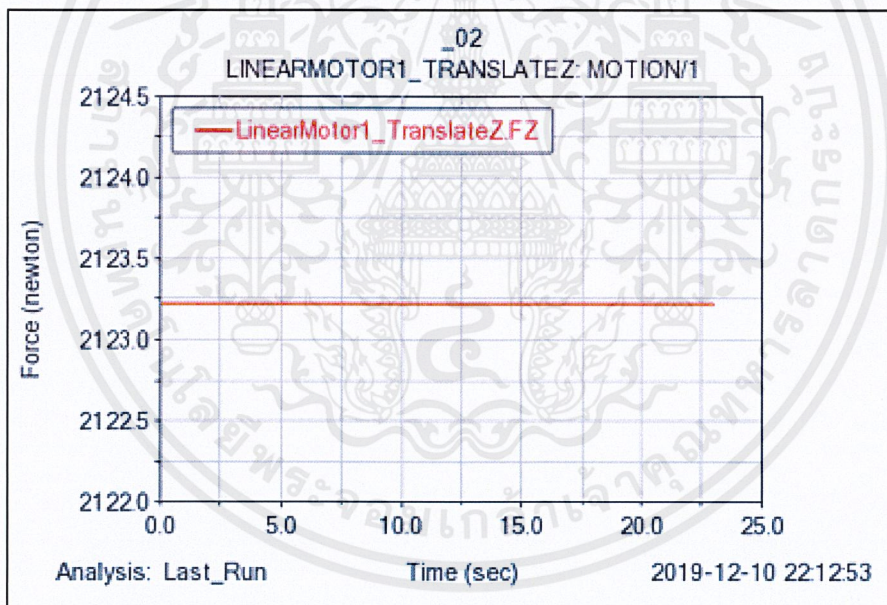
รูปที่ 4.12 แสดงขนาดแรงที่ใช้ในการดึงฐานด้านล่างของ Hanger

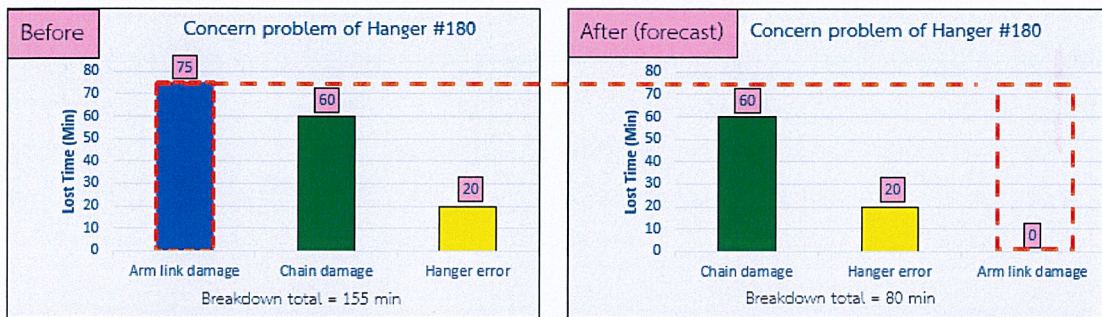
เปรียบเทียบเวลาที่สูญเสียระหว่างก่อนและหลังการออกแบบแขนเชื่อมต่อและฐานด้านล่างใหม่

รูปที่ 4.13 แสดงแผนภาพก่อนและหลังการออกแบบแขนเชื่อมต่อและฐานด้านล่างใหม่

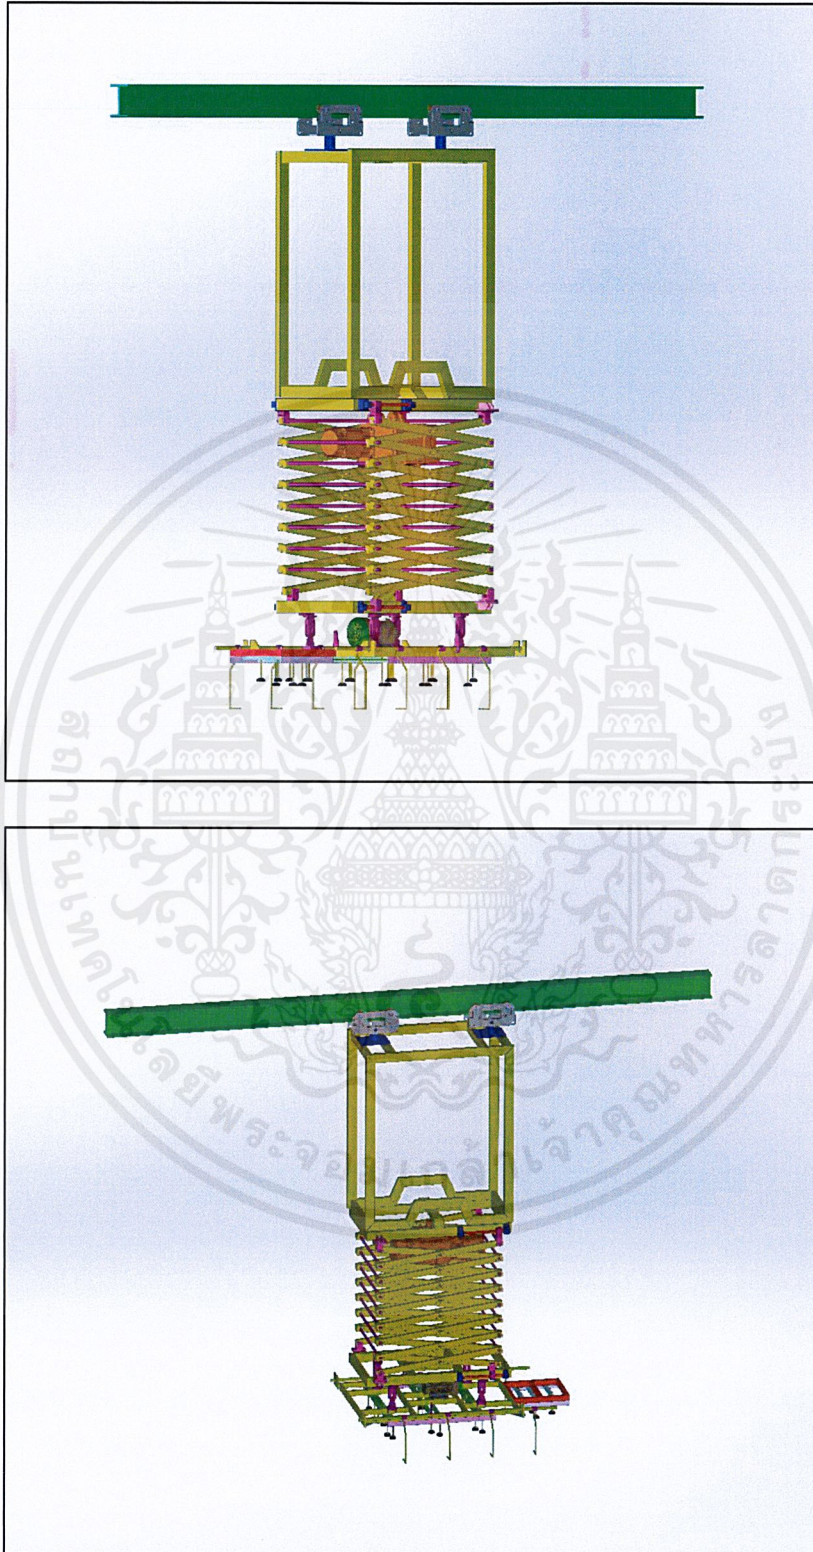
รูปที่ ก.1 ภาพแสดงลักษณะของ Hanger ที่ใช้อยู่ในปัจจุบัน

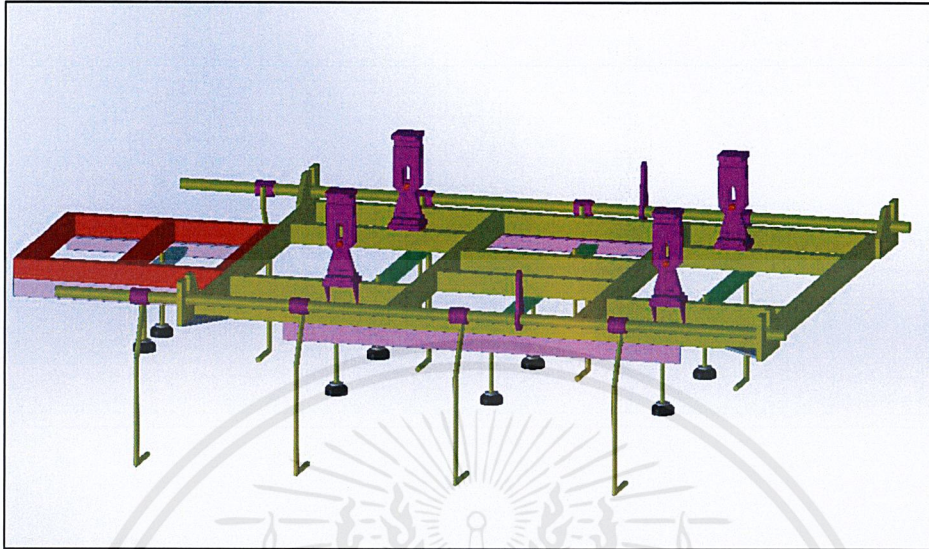
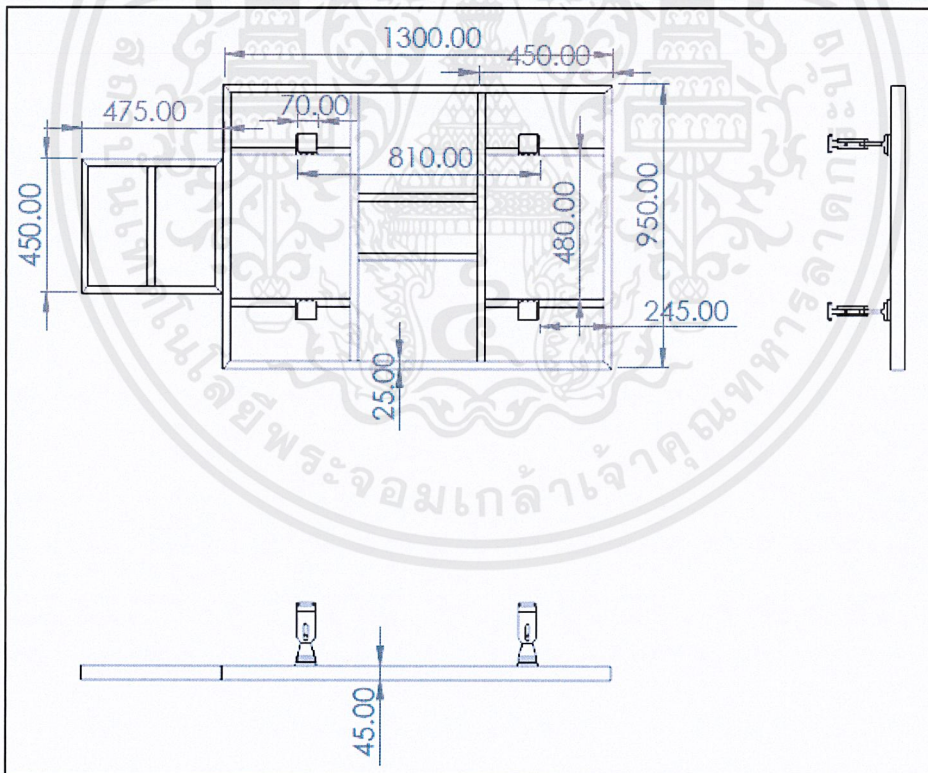
รูปที่ ก.2 ภาพแสดงลักษณะฐานด้านล่างของ Hanger ที่ใช้ในปัจจุบัน

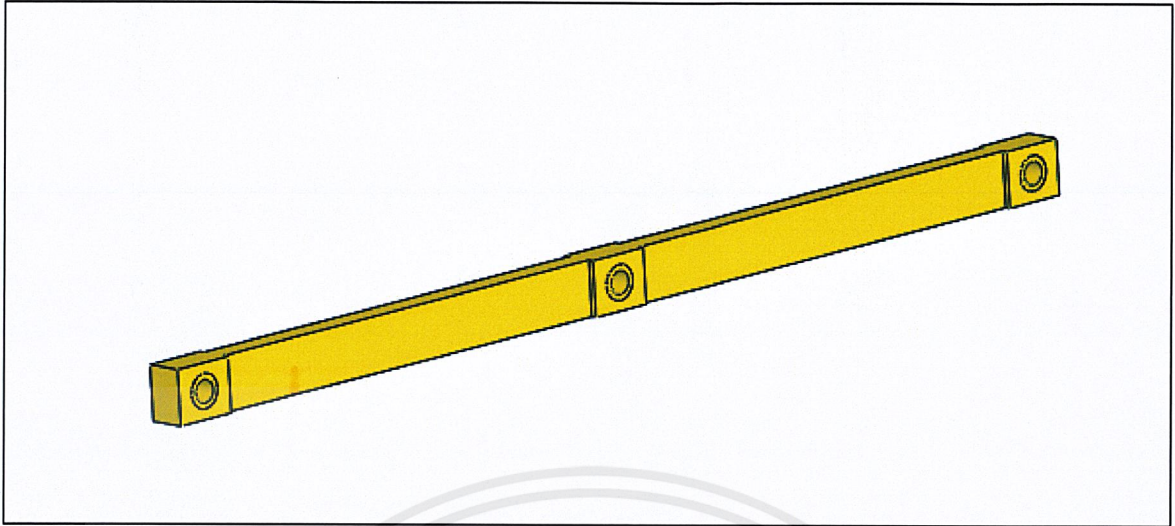
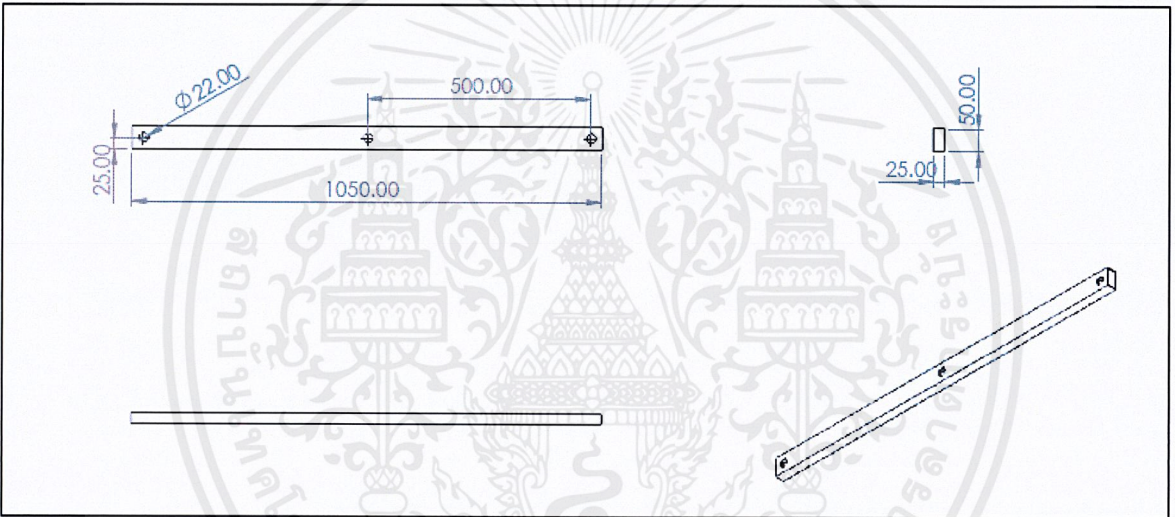
รูปที่ ก.3 ภาพแสดงลักษณะแขนเชื่อมต่อของ Hanger ที่ใช้อยู่ในปัจจุบัน

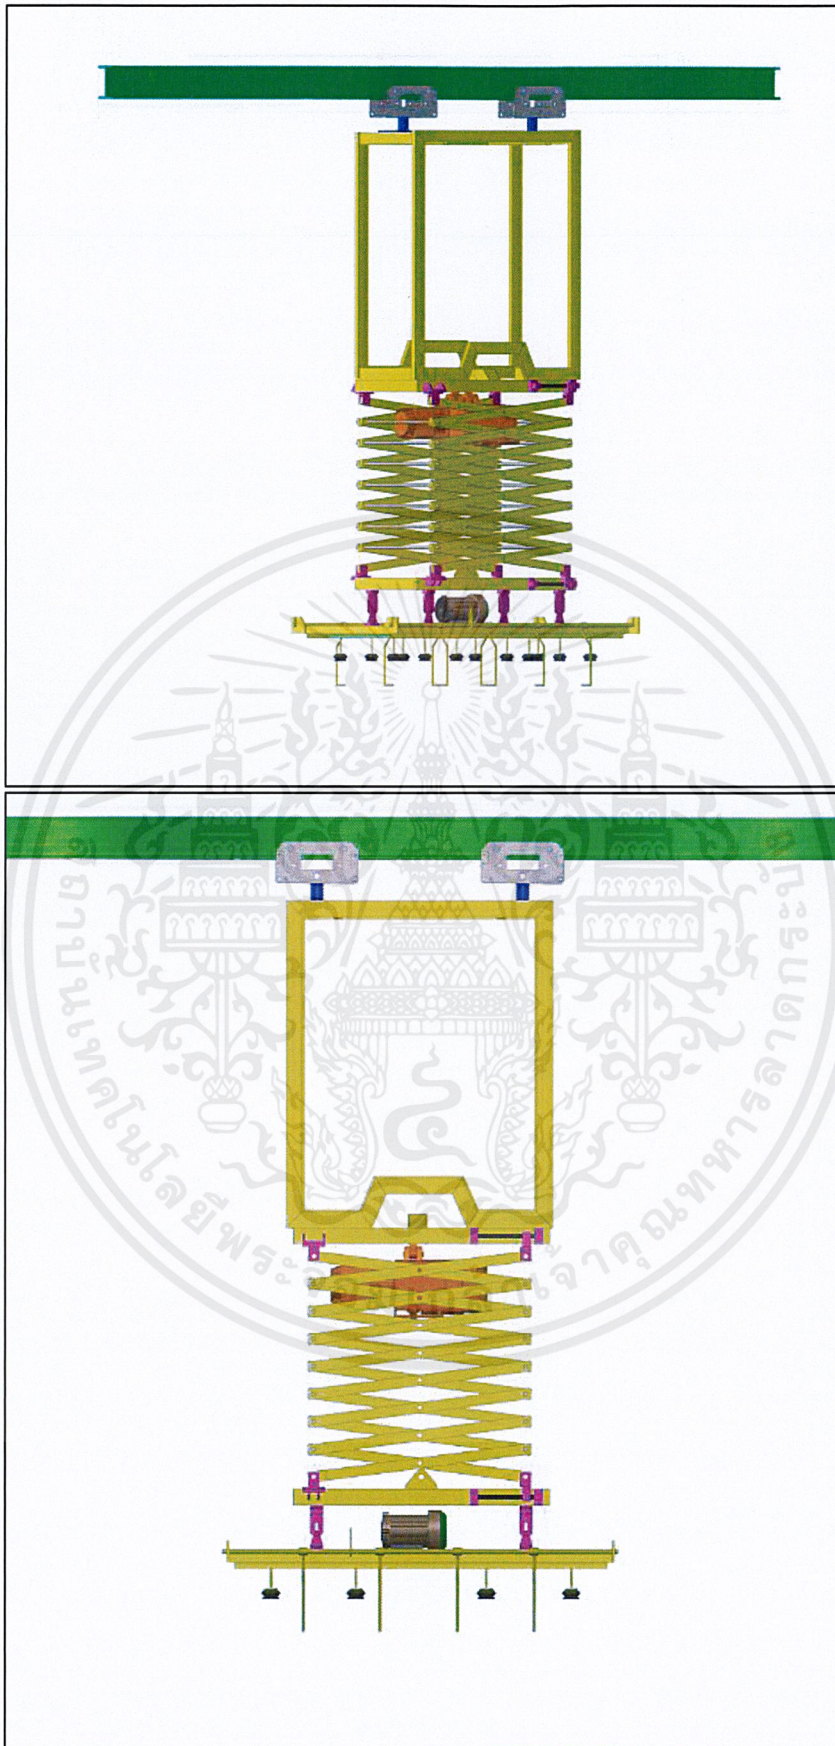
รูปที่ ก.4 แสดงลักษณะของ Hanger ที่ออกแบบแขนเชื่อมต่อและฐานด้านล่างใหม่
