รายงานสหกิจศึกษาฉบับสมบูรณ์

การปรับปรุง Hanger สำหรับกระบวนการประกอบหลังคารถ
Improvement Hanger for the car roof assembly process

สถานประกอบการ บริษัท นิสสัน มอเตอร์ (ประเทศไทย) จำกัด

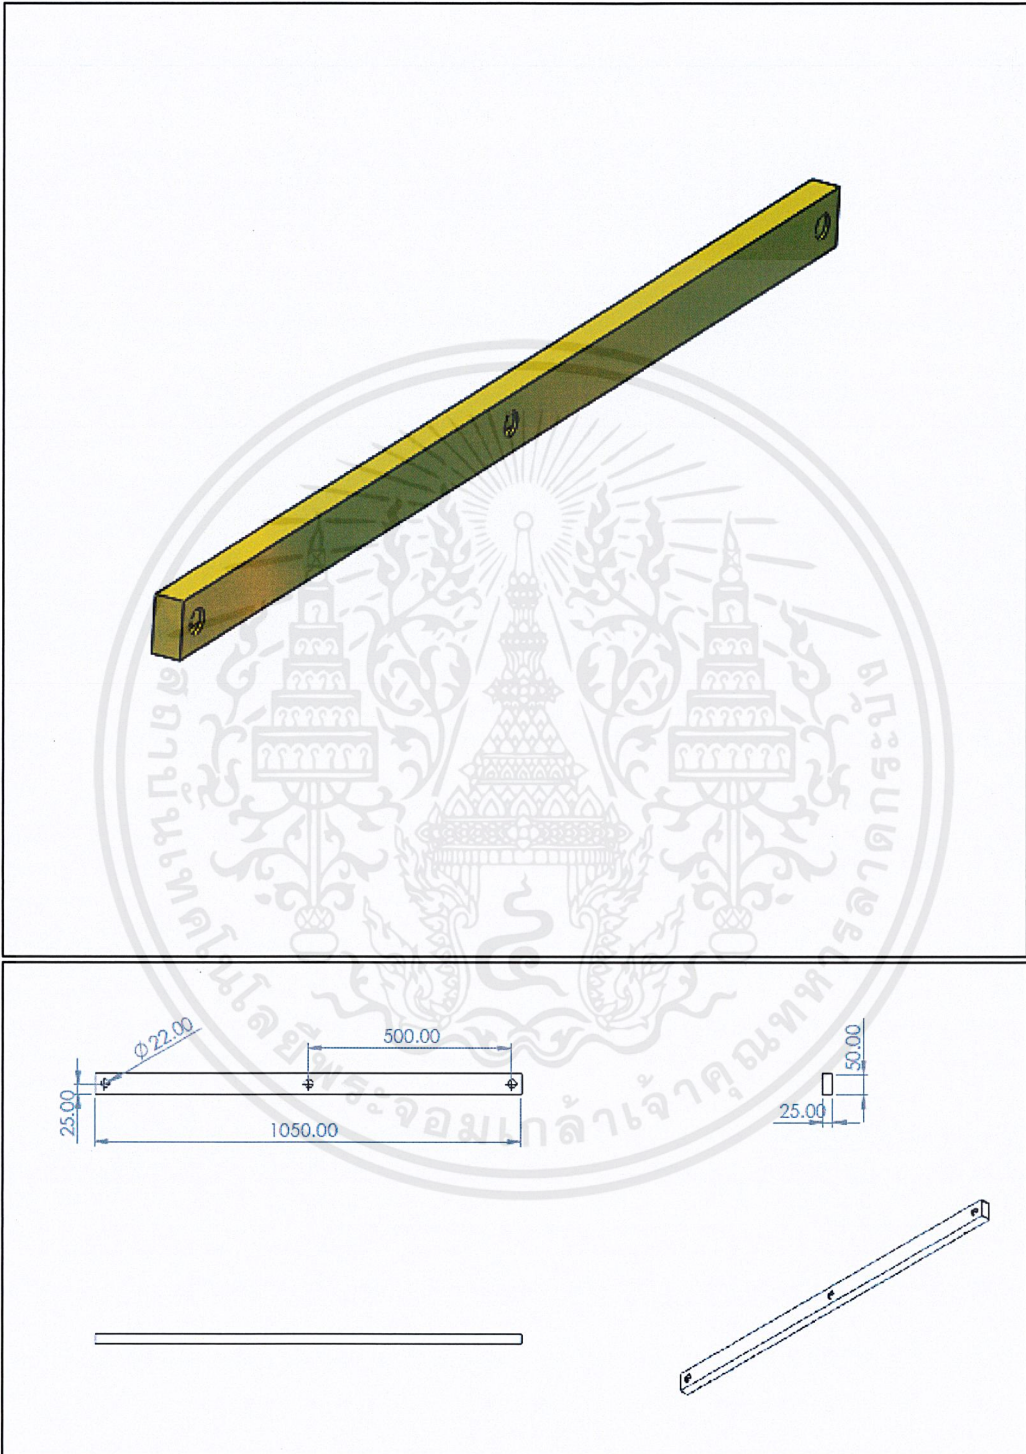
รูปที่ ก.5 ภาพแสดงลักษณะแขนเชื่อมต่อของ Hanger ที่ออกแบบใหม่

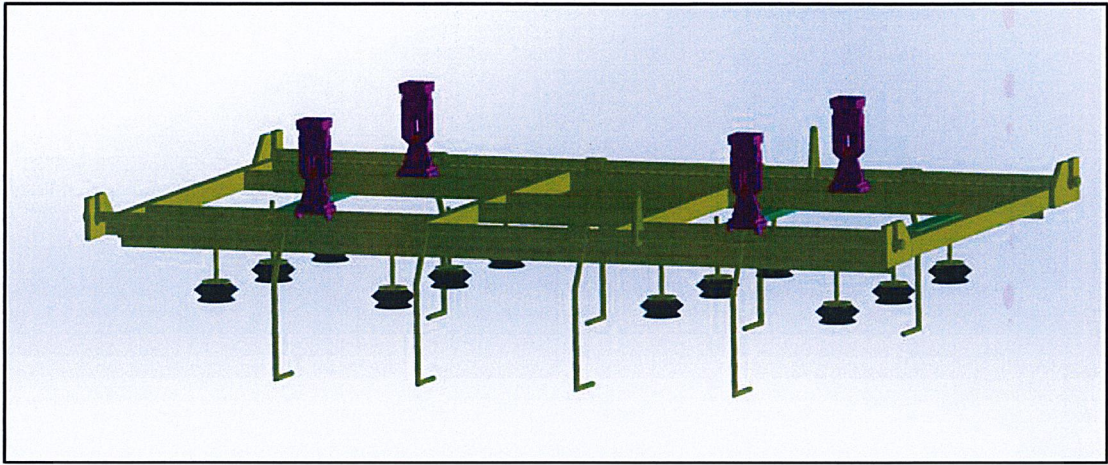
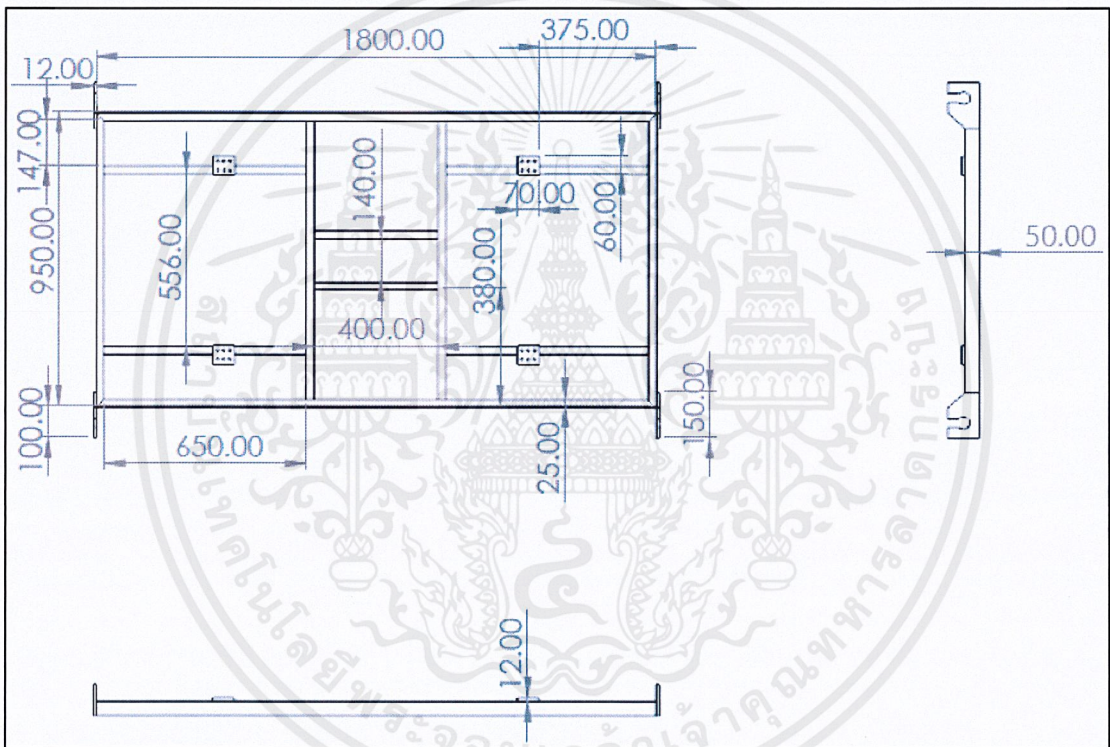
รูปที่ ก.6 ภาพแสดงลักษณะฐานด้านล่างของ Hanger ที่ออกแบบใหม่
