รายงานสหกิจศึกษาระดับสมบูรณ

การจับภาพของเสียงลอค

IMAGE OF SOUND LEAKAGE

Cooperative Title : Image of sound leakage

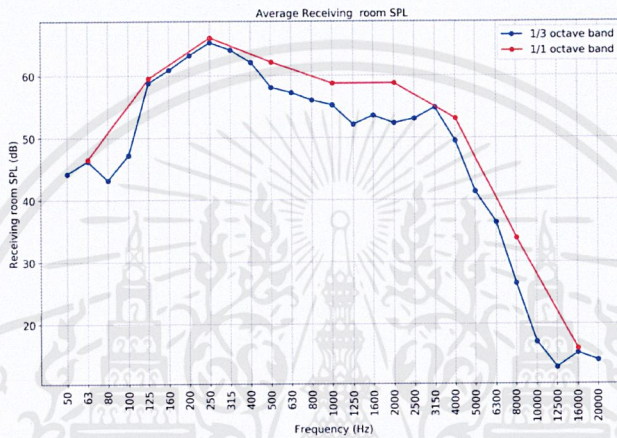
2. ภายในห้องรับเสียง (Total SPL = 69.87)

ภาพที่ 4.1.2: กราฟแสดงระดับเสียงเฉลี่ยในห้องรับเสียง

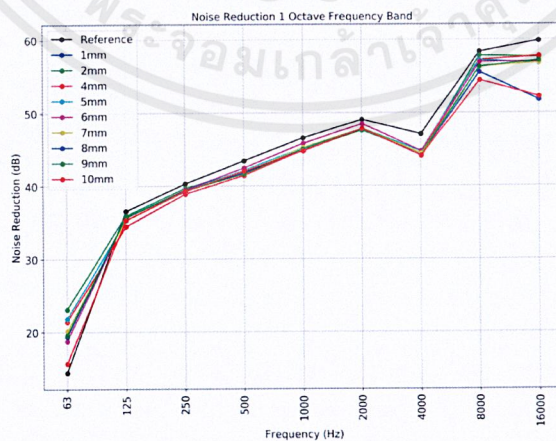
3. การเปรียบเทียบระดับค่าลดของเสียง(Noise reduction)ระหว่างมีรูเปิดกับไม่มีรูเปิดโดย จะเปรียบเทียบในส่วนของ 1/1 octave band frequency โดยเราจะใช้

ภาพที่ 4.1.3: กราฟแสดงความต่างของค่าลดของเสียง

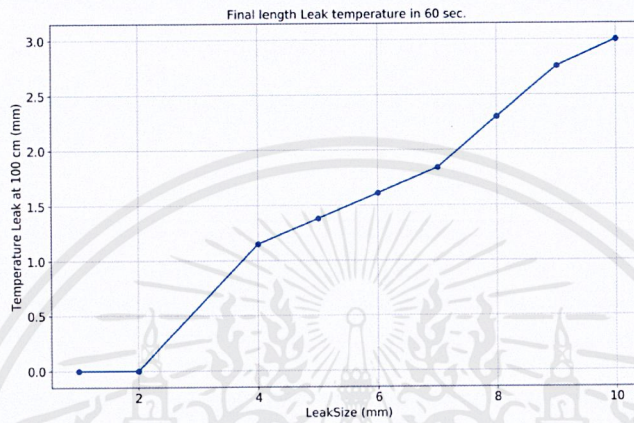
6. ผลการทดลองหลังจากที่แปลงค่าพิกเซลมาเป็นเซนติเมตรเรียบร้อยแล้วในระหว่าง 50 กับ 100 เซนติเมตร เนื่องจากได้ทำการวัดค่าความร้อนที่ลอดออกมาทุกๆ 10 วินาทีภายในระยะเวลา 60 วินาทีเป็นการที่เห็นค่าความร้อนที่แตกต่างกันมากที่สุดเลยนำข้อมูลตรงนี้มาใช้งานและทำการใส่ค่าลงไปในกราฟ

ภาพที่ 4.1.6: กราฟแสดงอุณหภูมิที่แพร่กระจายหลังจาก 60วินาที ระยะห่าง 100 เซนติเมตร

7. หลังจากที่ได้ผลของอุณหภูมิที่แพร่กระจายจะเห็นว่าการใช้งานของที่ระยะ 50 เซนติเมตรนั้น น่าจะมีค่าความคลาดเคลื่อนน้อยกว่าการใช้ในระยะเวลา 100 เซนติเมตรเนื่องด้วยค่าความระเอียดของตัวกล้องและการสั่นของกล้องที่ทำให้ระยะ 50 เซนติเมตรนั้นมีความน่าเชื่อถือกว่า

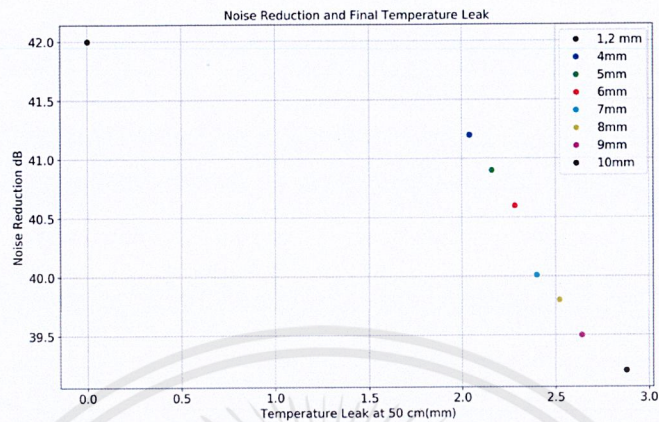
8. จากนั้นเราก็เอาอุณหภูมิที่แพร่กระจายของระยะ 50 เซนติเมตร มาเทียบกับค่าลดของเสียง

ภาพที่ 4.1.8: กราฟแสดงอุณหภูมิที่แพร่กระจายหลังจาก 60 วินาที ระยะห่าง 50 เซนติเมตร กับ ค่าลดของเสียง

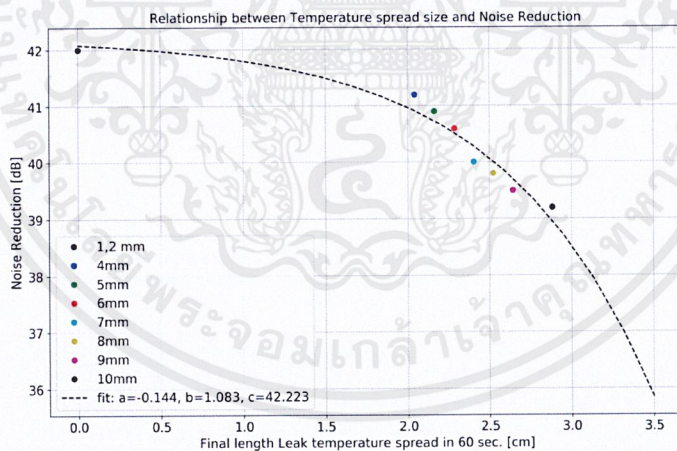
9. พอเห็นว่ากราฟน่าจะดูมีแนวโน้มที่จะสามารถใส่สมการไปได้เลยใช้งาน `scipy.optimize.curve_fit` ในภาษา python และได้ตั้งค่าสมการที่อยากให้แนวโน้มนั้นเป็นไปได้อีกคือ

ภาพที่ 4.1.9: กราฟแสดงอุณหภูมิที่แพร่กระจายหลังจาก 60 วินาที ระยะห่าง 50 เซนติเมตร กับ ค่าลดของเสียง และเส้นแนวโน้ม

$$y = ae^{(bx)} + c$$

จะได้ค่ามาโดย $a = -0.144$, $b = 1.083$, $c = 42.223$

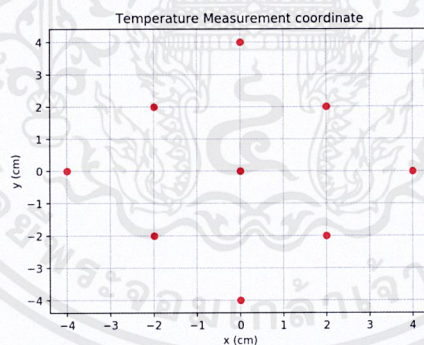
รูปที่ 1: ตำแหน่งจุดวัดอุณหภูมิของบอร์ดที่ยังไม่เจาะรู

1. บอร์ดโฟมขนาด 52 x 52 เซนติเมตร โดยจะแบ่งจุดวัดเป็นมุมต่างๆ
2. ใช้จุดตามรูปเพราะว่าเทอร์โมมิเตอร์ของเรานั้นรัศมีได้ประมาณ 3.75 เซนติเมตร
3. เพิ่มความร้อนของบอร์ดโฟม ของเราแล้วก็วัดค่าตามมุมจากรูปที่ 1 โดยบอร์ดโฟมอันนี้ยังไม่ได้เจาะรู
4. โดยเพิ่มความร้อนของไคร์เป็นระยะเวลา 1 นาทีก่อนที่จะเป่าลงบนบอร์ดและไคร์เป่ามห่างจากบอร์ดเป็นระยะ 10 เซนติเมตร

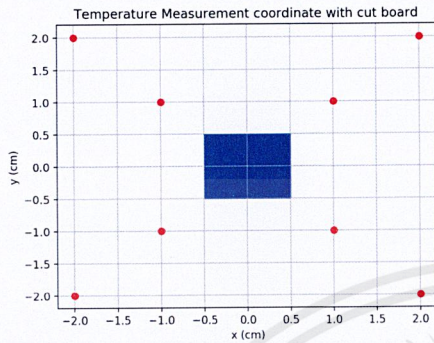
5. จากนั้นใช้ไคร้เป่าลมเป่าลงไปเป็นเวลา 30 วินาที
6. จากนั้นเจาะรูให้มีขนาด 1 x 1 เซนติเมตรแล้วก็วัดในจุดตามรูปที่ 2

ไม่สามารถวัดที่จุด(0,0)เพราะว่าความร้อนไม่สามารถเป่าลงไปทีเทอร์โมมิเตอร์ตัวนี้ได้

รูปที่ 2: ตำแหน่งจุดวัดอุณหภูมิของบอร์ดที่เจาะรู

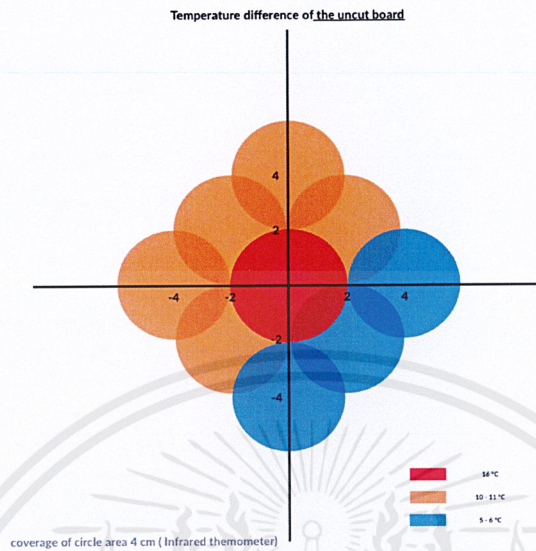
รูปที่ 3: ตำแหน่งจุดวัดอุณหภูมิของบอร์ดที่ยังไม่เจาะรูกับอุณหภูมิหลังจาก 30 วินาที

จากการทดลองเห็นได้ชัดว่าอุณหภูมิตรงกลางมีขนาดที่ต่างกันมากถึง 7 องศาเซลเซียสแล้วบริเวณรอบๆ มีอุณหภูมิที่ลดหลั่นกันไป แสดงให้เห็นว่าอาจจะมีอุณหภูมิที่รั่วออกจากรอยรั่ว

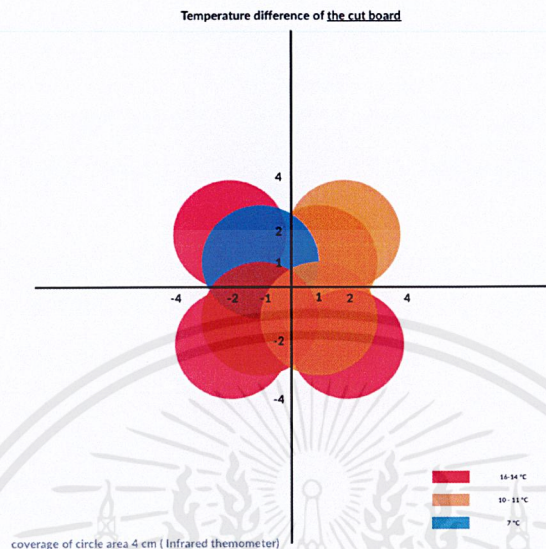
รูปที่ 4: ตำแหน่งจุดวัดอุณหภูมิของบอร์ดที่จะระบุกับค่าความต่างอุณหภูมิหลังจาก 30
