การสำรวจคุณสมบัติทางอะคูสติก วัดพระแม่ลูกระคำ กาลหวัร์

## Acoustic Property Survey at Calvary Church

สถาบันเทคโนโลยีพระจอมเกล้าเจ้าคุณทหารลาดกระบัง

ปีการศึกษา 2561

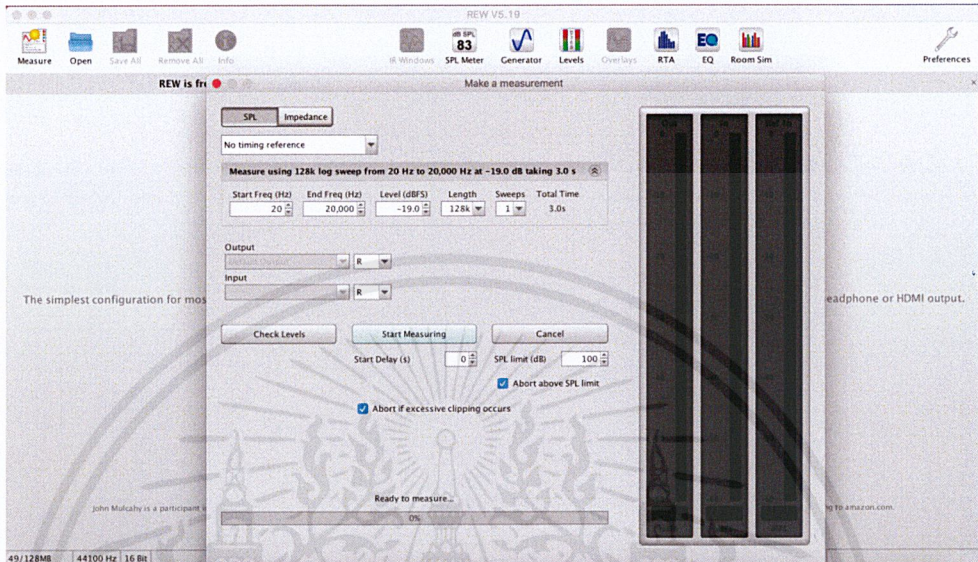
#### 3.2.1 โปรแกรม Room EQ Wizard หรือ REW

รูปที่ 3.1 โปรแกรมที่ใช้ในการวัดเสียง

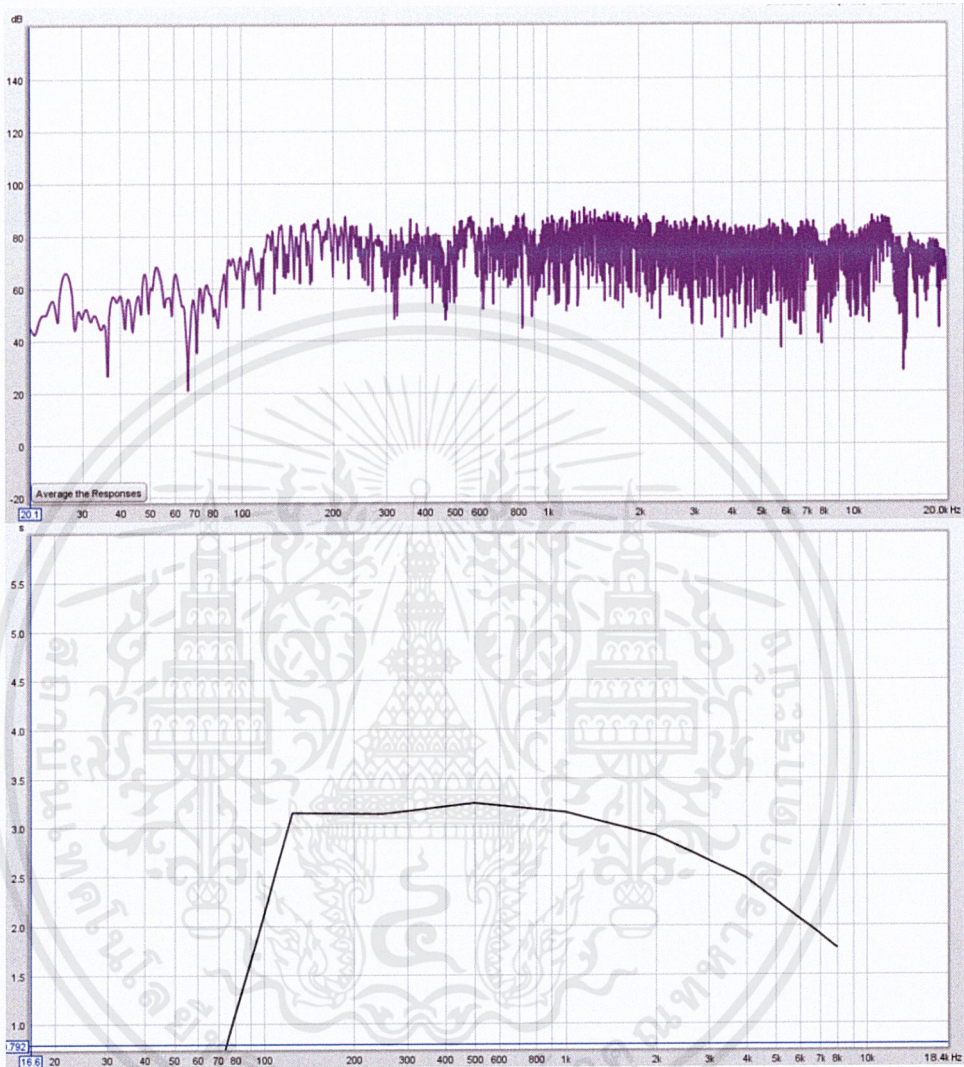
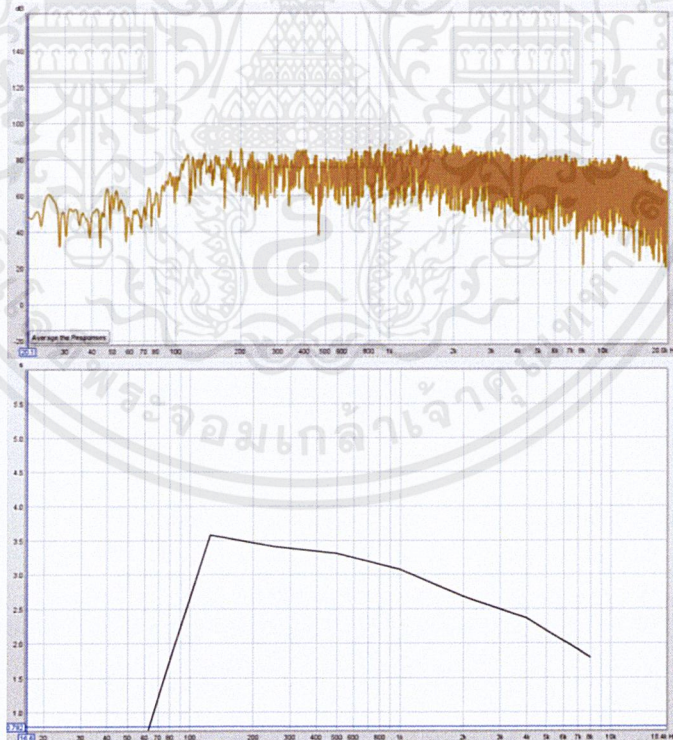
โดยจะกำหนดจากค่า SPL และ ค่า RT60 ในแต่ละจุดที่แตกต่างกันมาก ๆ เพื่อให้เห็นถึงความชัดเจนในการนำไปคำนวณเป็นค่า STI ที่ชัดเจนยิ่งขึ้นโดยตัวแปรที่เปลี่ยนค่า STI นั้นคือค่าดังกล่าวที่ได้มาจากการเก็บข้อมูล โดยในแต่ละสถานการณ์จะยกตัวอย่างจากการวางไมค์ทั้ง 45 จุด เลือกมาเพียง 10 จุด ทั้ง 3 สถานการณ์รวมเป็น 30 จุด

#### 4.1.1 ค่า SPL และ RT60 จากแหล่งกำเนิดเสียงจากตำแหน่งพระสงฆ์ที่ยืนกลางพระแท่นบูชา

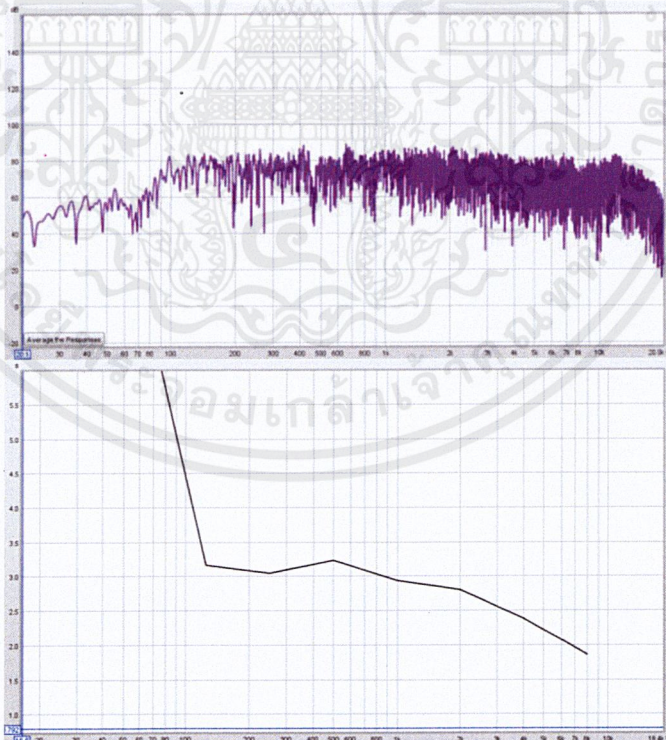
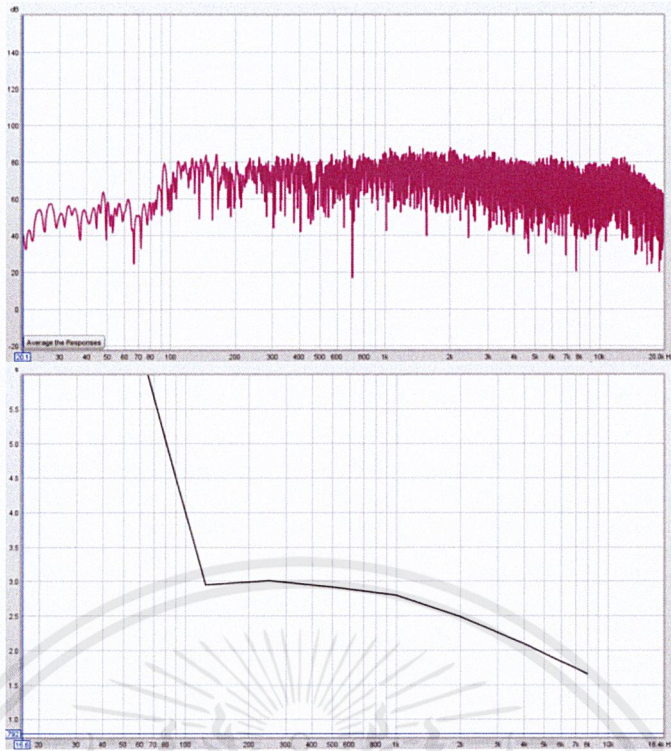
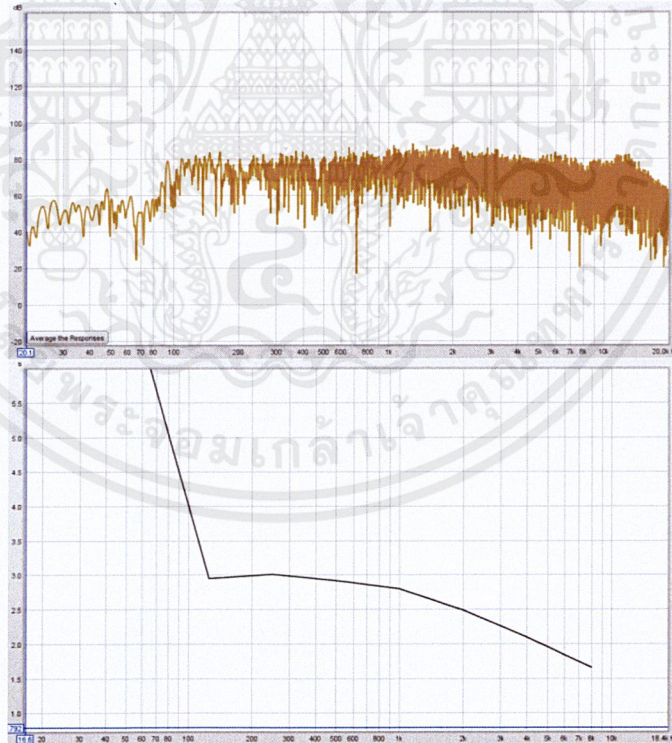
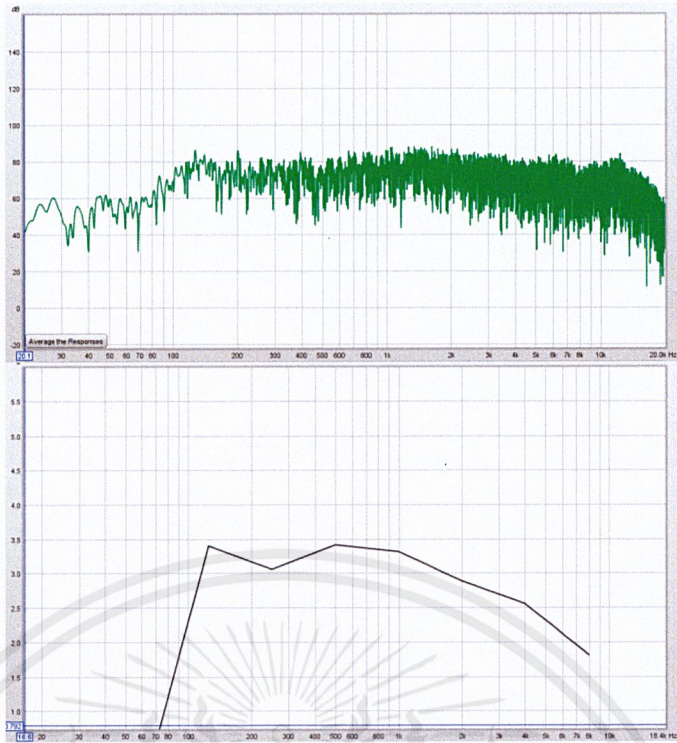
4.1.2 ค่า SPL และ RT60 จากแหล่งกำเนิดเสียงจากนักร้องบริเวณชั้น 2 ของอาคารโบสถ์

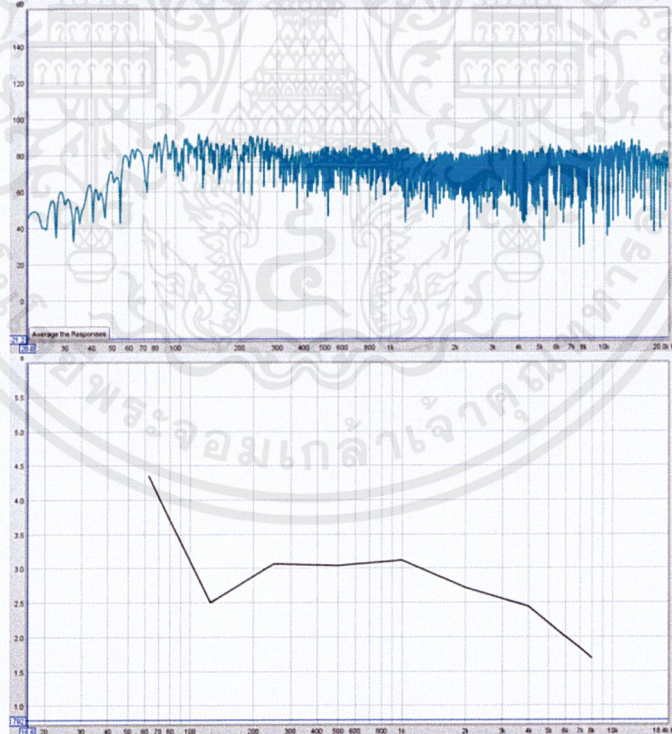
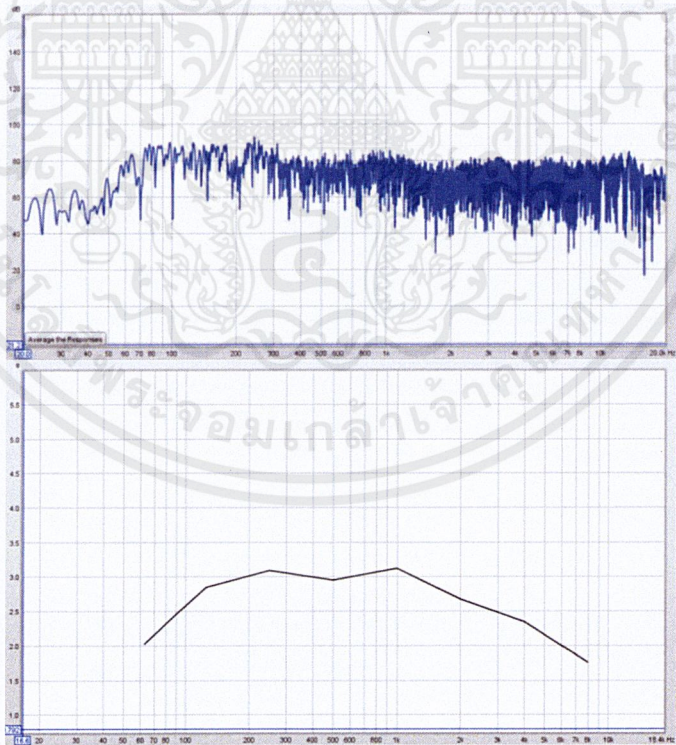
#### 4.1.3 ค่า SPL และ RT60 จากแหล่งกำเนิดเสียงจากลำโพงระบบเสียงของโบสถ์
