แนวทางการอนุรักษ์สถาปัตยกรรมจีนโบราณ กรณีศึกษา บ้านโซวเฮงไถ่และบ้านเหลียวแล
ในชุมชนตลาดน้อย กรุงเทพมหานคร

CONSERVATION RECOMMENDATIONS ON ANCIENT CHINESE
ARCHITECTURE: THE CASES OF THE SO HENG TAI MANSION AND THE
REAL RARE HERITAGE HOUSE IN TALAD NOI COMMUNITY, BANGKOK

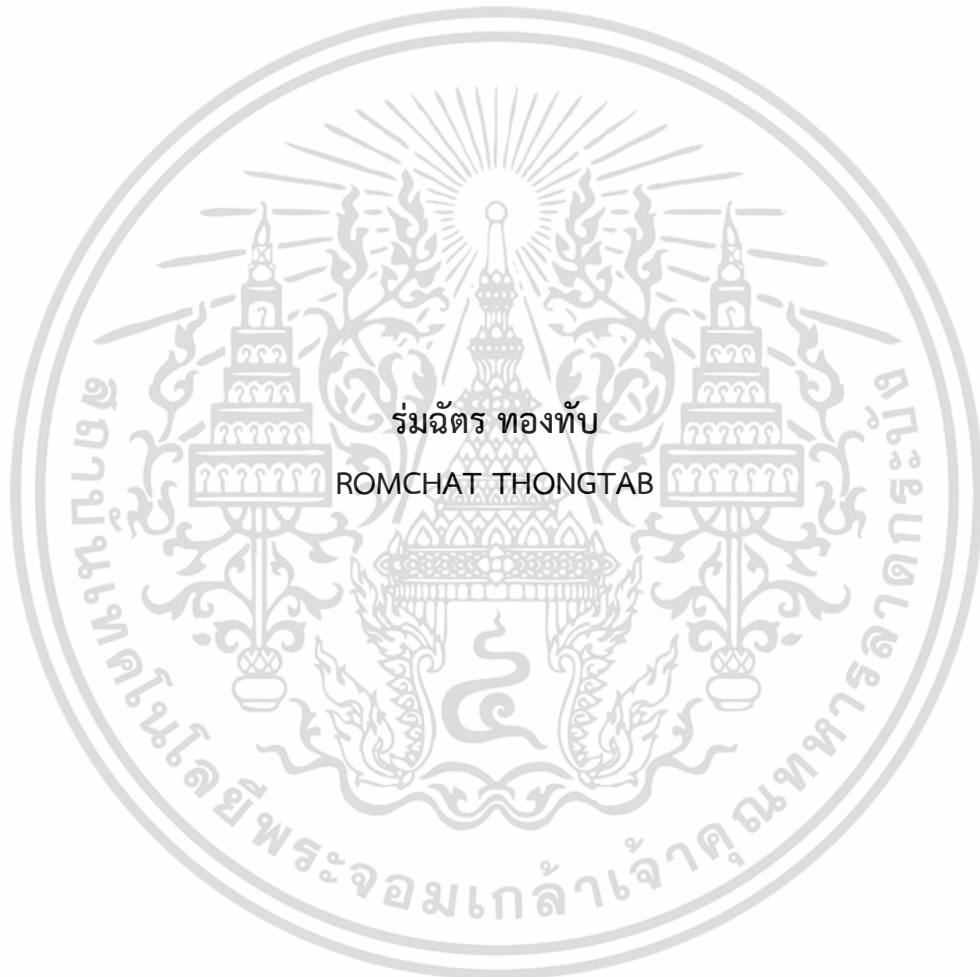
วิทยานิพนธ์นี้เป็นส่วนหนึ่งของการศึกษาตามหลักสูตรปริญญาสถาปัตยกรรมศาสตรมหาบัณฑิต
สาขาวิชาสถาปัตยกรรมภายใน
คณะสถาปัตยกรรมศาสตร์
สถาบันเทคโนโลยีพระจอมเกล้าเจ้าคุณทหารลาดกระบัง
พ.ศ. 2565
KMITL-2022-AR-M-003-019

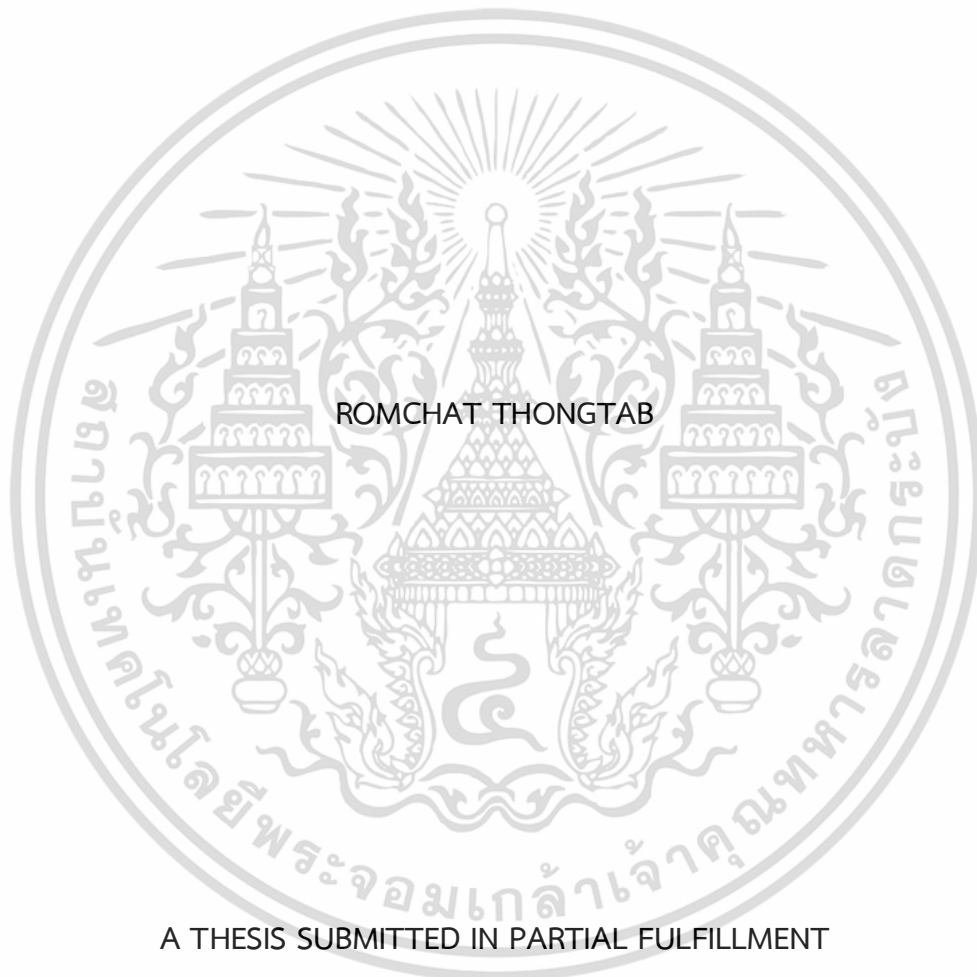
A THESIS SUBMITTED IN PARTIAL FULFILLMENT
OF THE REQUIREMENT FOR THE DEGREE OF
MASTER OF ARCHITECTURE PROGRAM IN INTERIOR ARCHITECTURE
FACULTY OF ARCHITECTURE
KING MONGKUT'S INSTITUTE OF TECHNOLOGY LADKRABANG
2022
KMITL-2022-AR-M-003-019

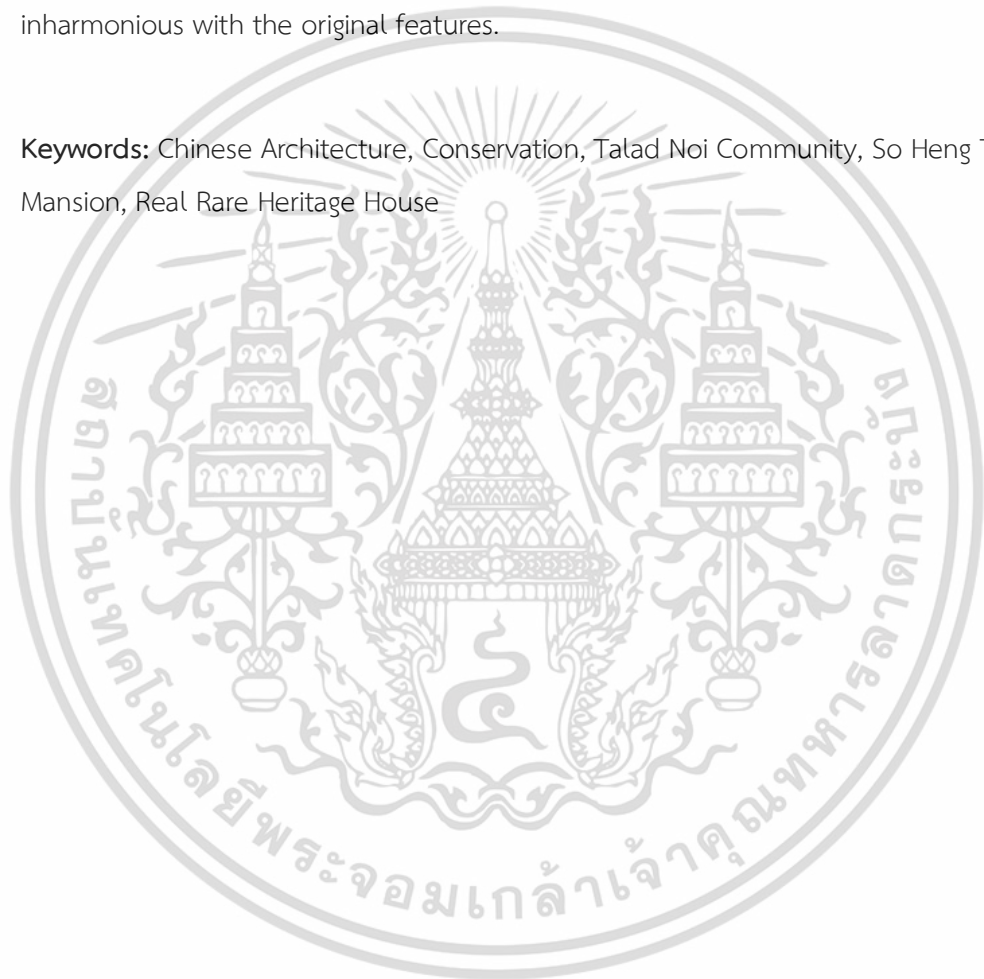
Keywords: Chinese Architecture, Conservation, Talad Noi Community, So Heng Tai Mansion, Real Rare Heritage House
