เรือนพักอาศัยพื้นถิ่นของชุมชนมุสลิมบริเวณชายฝั่งทะเลท่าศาลา  
ตำบลท่าศาลา อำเภอท่าศาลา จังหวัดนครศรีธรรมราช

MUSLIM VERNACULAR HOUSE STYLE AT THASALA SEACOAST  
IN TAMBONTHASALA THASALA DISTRICT, NAKHON SI THAMMARAT  
PROVINCE

วิทยานิพนธ์นี้เป็นส่วนหนึ่งของการศึกษาตามหลักสูตรปริญญาสถาปัตยกรรมศาสตรมหาบัณฑิต  
สาขาวิชาสถาปัตยกรรมเขตร้อน  
คณะสถาปัตยกรรมศาสตร์  
สถาบันเทคโนโลยีพระจอมเกล้าเจ้าคุณทหารลาดกระบัง  
พ.ศ. 2565  
KMITL-2022-AR-M-002-001

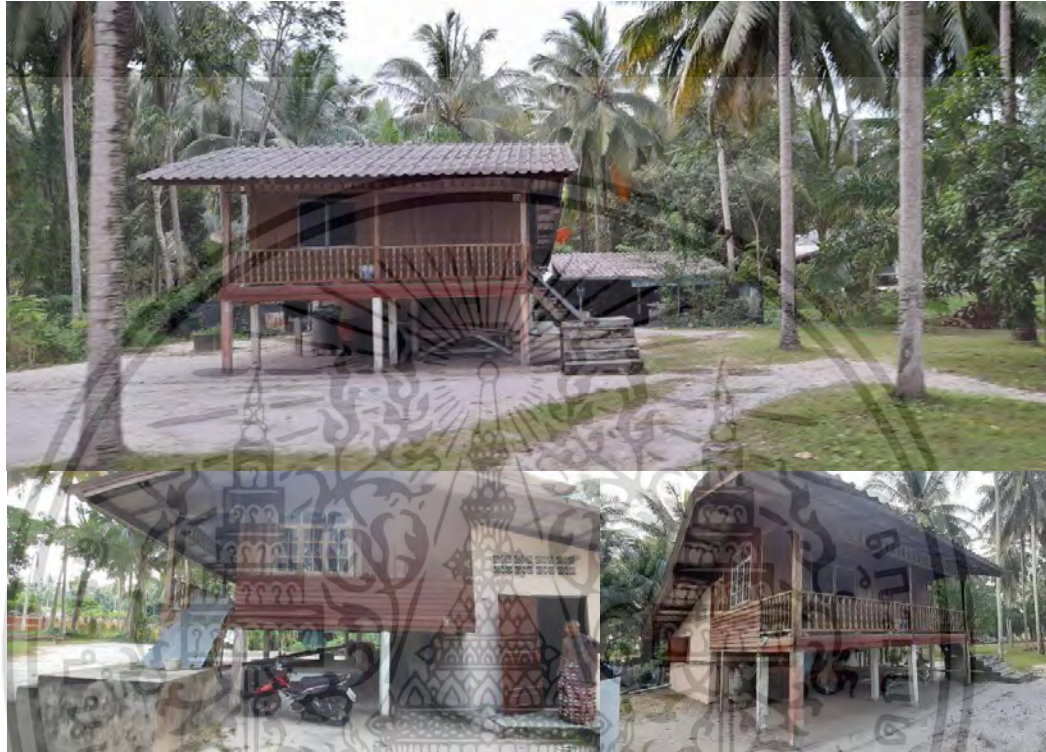
**เรือนหลังที่ 2** บ้านเลขที่ 81/9 หมู่ 6 บ้านสระบัว ตำบลท่าศาลา จังหวัดนครศรีธรรมราช  
**[ V6H2 ]** อายุเรือน : 29 ปี  
 ประเภทเรือน : เรือนไม้ต่อเติมด้วยคอนกรีต  
 เจ้าของเรือน : นายสมพล ต่วนมิหน่า อายุ : 56 ปี อาชีพ : รับจ้าง/ทำสวน

ภาพที่ 4.8 เรือนสำรวจบ้านสระบัว หลังที่ 2 V6H2

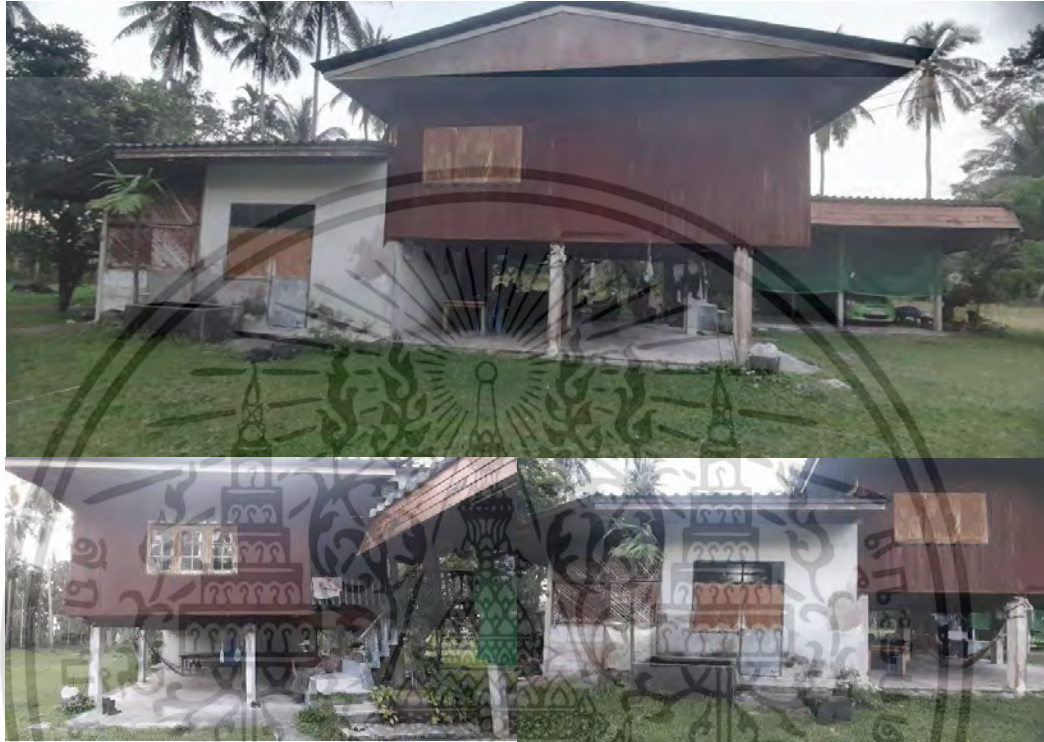
**เรือนหลังที่ 3** บ้านเลขที่ 83/3 หมู่ 6 บ้านสระบัว ตำบลท่าศาลา จังหวัดนครศรีธรรมราช  
**[ V6H3 ]** อายุเรือน : 34 ปี  
 ประเภทเรือน : เรือนไม้ต่อเติมด้วยคอนกรีต  
 เจ้าของเรือน : นางบี๊ จงกลลาบาน อายุ : 59 ปี อาชีพ : เกษตรกร

ภาพที่ 4.12 เรือนสำรวจบ้านสระบัว หลังที่ 3 V6H3

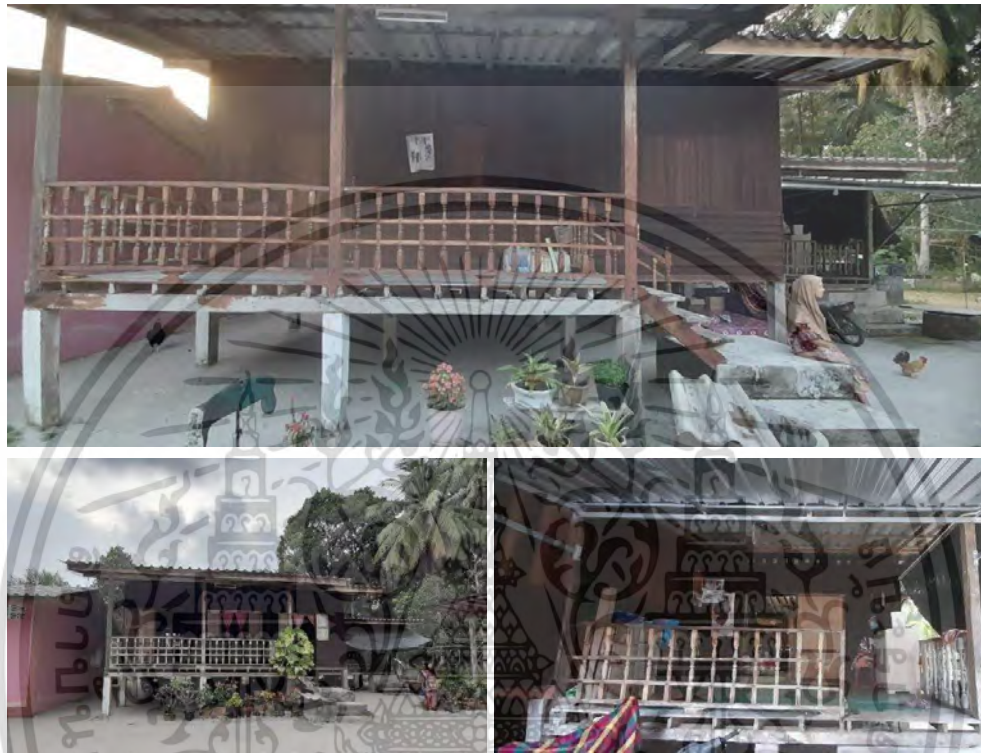
เรือนหลังที่ 4 บ้านเลขที่ 83/2 หมู่ 6 บ้านสระบัว ตำบลท่าศาลา จังหวัดนครศรีธรรมราช  
 [ V6H4 ] อายุเรือน : 37 ปี  
 ประเภทเรือน : เรือนไม้พื้นดินแบบดั้งเดิม  
 เจ้าของเรือน : นางวาสนา ยีดาหมาน อายุ : 33 ปี อาชีพ : ค้าขาย

ภาพที่ 4.16 เรือนสำรวจบ้านสระบัว หลังที่ 4 V6H4

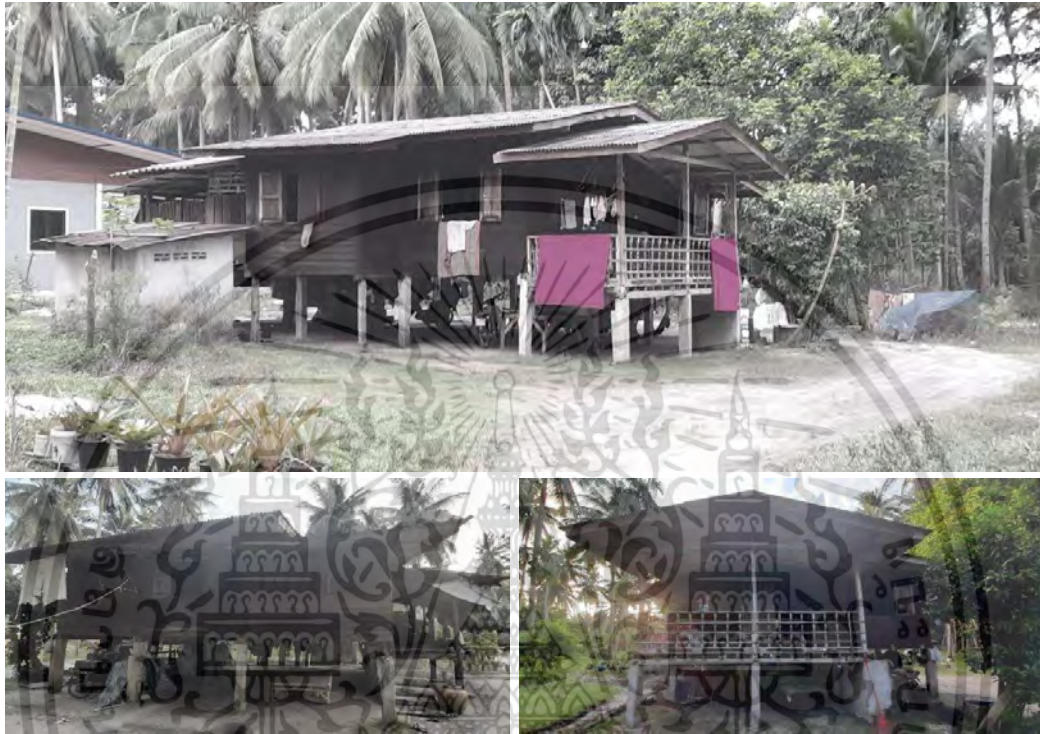
เรือนหลังที่ 5 บ้านเลขที่ 83/1 หมู่ 6 บ้านสระบัว ตำบลท่าศาลา จังหวัดนครศรีธรรมราช  
 [ V6H5 ] อายุเรือน : 35 ปี  
 ประเภทเรือน : เรือนไม้พื้นดินแบบดั้งเดิม  
 เจ้าของเรือน : นางหรีะ โต๊ะฮีส้อ อายุ : 66 ปี อาชีพ : ค้าขาย

ภาพที่ 4.21 เรือนสำรวจบ้านสระบัว หลังที่ 5 V6H5

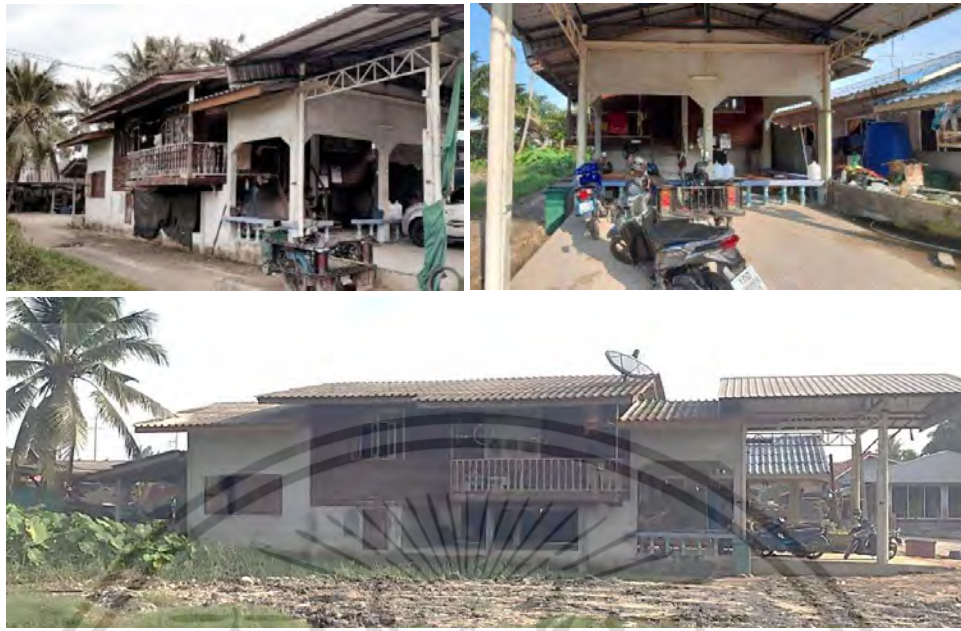
ภาพที่ 4.27 เรือนสำรวจบ้านในถ้ำ หลังที่ 1 V5H1

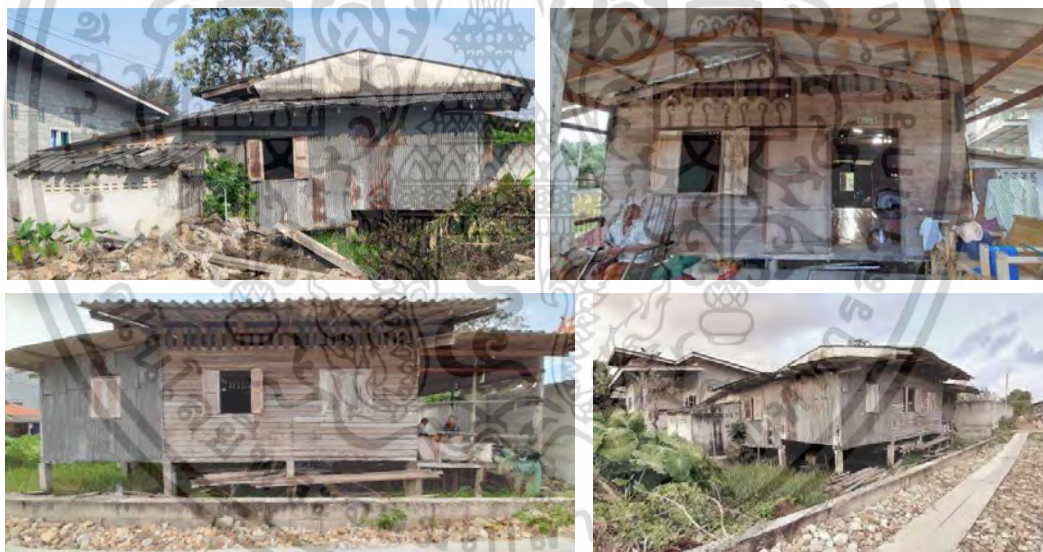
เรือนหลังที่ 2 บ้านเลขที่ 139 หมู่ 5 บ้านในถ้ำ ตำบลท่าศาลา จังหวัดนครศรีธรรมราช  
 [ V5H2 ] อายุเรือน : 38 ปี  
 ประเภทเรือน : เรือนไม้ต่อเติมด้วยคอนกรีต  
 เจ้าของเรือน : นายอุเส็ง ดาโอะ อายุ : 84 ปี อาชีพ : เกษตรกร

ภาพที่ 4.32 เรือนสำรวจบ้านในถ้ำ หลังที่ 2 V5H2

ผนังเรือนหลักเป็นโครงสร้างไม้ตีเกิดแนวนอน มีช่องระบายอากาศด้านบน และผนังส่วนครัว ช่วงเสาแรกทางทิศตะวันตก ปิดด้วยสังกะสี

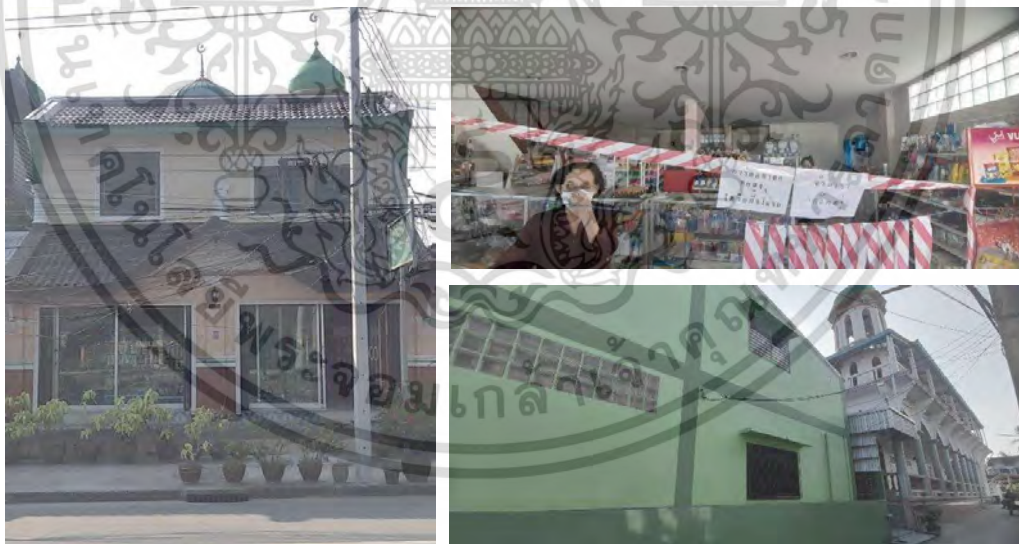
เรือนหลังที่ 5 บ้านเลขที่ 18/1 หมู่ 5 บ้านในถ้ำ ตำบลท่าศาลา จังหวัดนครศรีธรรมราช  
 [ V5H5 ] อายุเรือน : 35 ปี  
 ประเภทเรือน : เรือนแถวคอนกรีต สมัยใหม่  
 เจ้าของเรือน : นางแจ้ว โต๊ะเตบ อายุ : 86 ปี อาชีพ : ค้าขาย

ภาพที่ 4.44 เรือนสำรวจบ้านในถ้ำ หลังที่ 5 V5H5

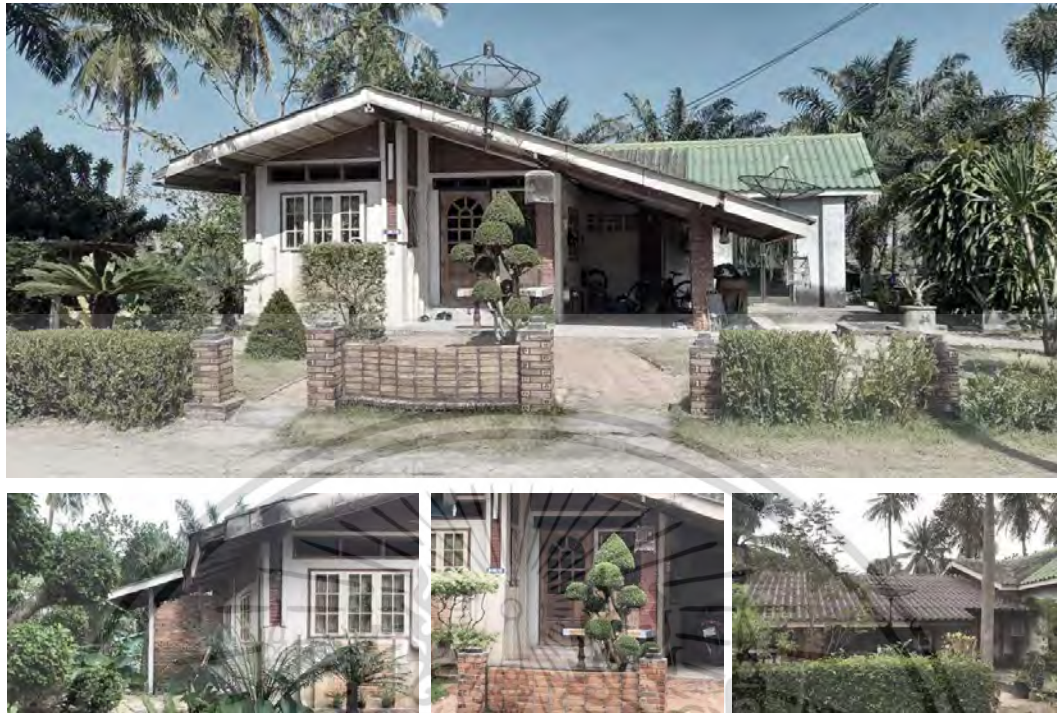
ภาพที่ 4.50 เรือนสำรวจบ้านบางไผ่ หลังที่ 1 V5H6

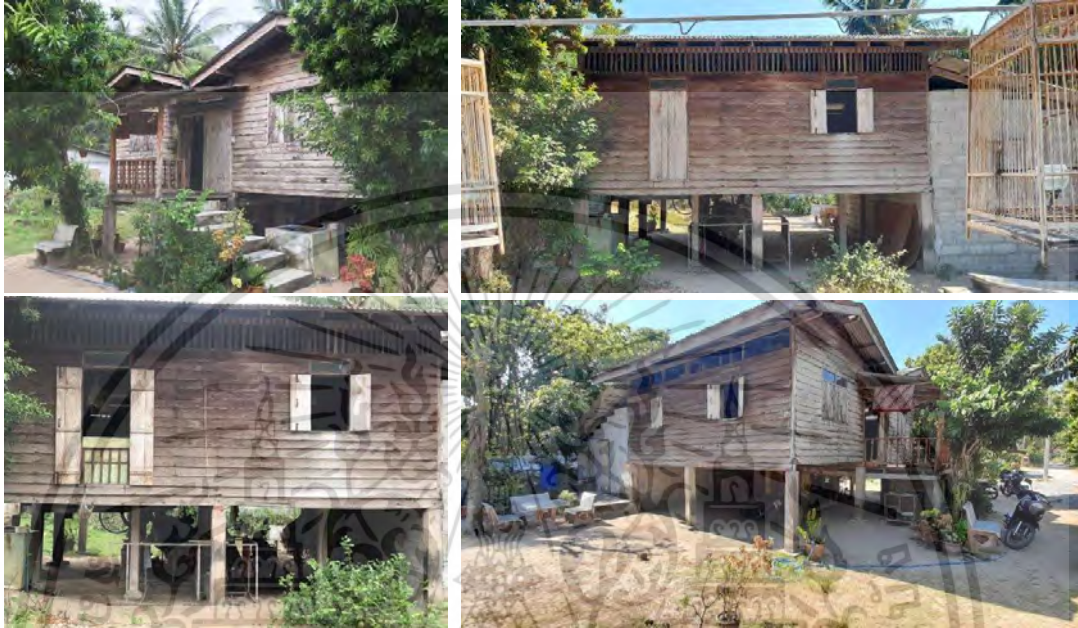
ภาพที่ 4.54 เรือนสำรวจบ้านบางโปไม้ หลังที่ 2 V5H7
