ระดับเสียงรบกวนต่อผู้ป่วยภายในโรงพยาบาลที่ใกล้กับสถานีรถไฟ
กรณีศึกษา: ตึกสงฆ์อาพาธ โรงพยาบาลโพธาราม จังหวัดราชบุรี

NOISE LEVEL AFFECTS PATIENTS IN HOSPITAL NEAR TRAIN STATION
CASE STUDY : THE PRIEST BUILDING AT PHOTHARAM HOSPITAL,
RATCHABURI PROVINCE

วิทยานิพนธ์นี้เป็นส่วนหนึ่งของการศึกษาตามหลักสูตรปริญญาสถาปัตยกรรมศาสตรมหาบัณฑิต
สาขาวิชาสถาปัตยกรรมเขตร้อน
คณะสถาปัตยกรรมศาสตร์
สถาบันเทคโนโลยีพระจอมเกล้าเจ้าคุณทหารลาดกระบัง
พ.ศ.2566

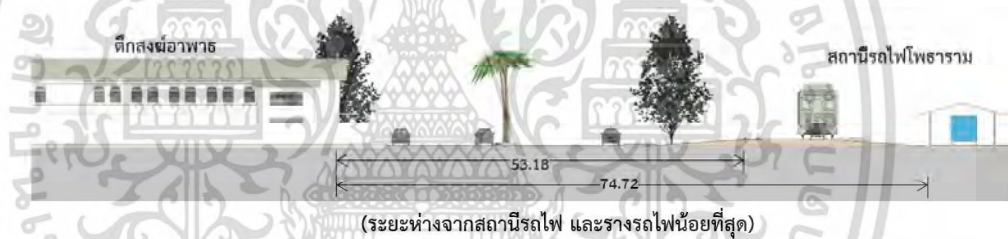
รูปที่ 3.1 แสดงระยะห่างระหว่างตึกสงฆ์อาพาธ รางรถไฟ และสถานีรถไฟโพธาราม (อาคารชั่วคราว)

จากการทำแบบสอบถามเบื้องต้น และการทดลองวัดระดับเสียงทำให้ได้ข้อมูลเพื่อใช้ในการเลือกจุดตรวจวัดระดับเสียง โดยกล่าวถึงอาคารด้านหน้า 3 อาคารด้วยกันคือ ตึกสงฆ์อาพาธ ตึกฉุกเฉิน และตึกผู้ป่วยใน (ตึกพิเศษ) ซึ่งจะเลือก ตึกสงฆ์อาพาธ เนื่องจากมีระยะห่างจากรางรถไฟ 53.18 เมตร และห่างจากสถานีรถไฟ (อาคารชั่วคราว) 74.72 เมตร เป็นระยะห่างที่น้อยที่สุด เมื่อเทียบกับอีก 2 ตึก ดังรูปที่ 3.1 แสดงระยะห่างระหว่างตึกสงฆ์อาพาธ รางรถไฟ และสถานีรถไฟโพธาราม (อาคารชั่วคราว)

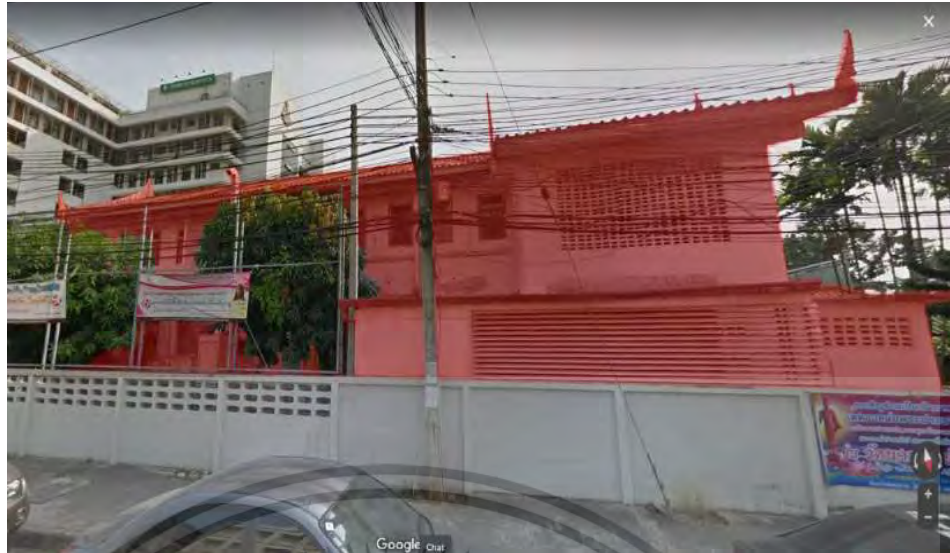
รูปที่ 3.2 แสดงภาพถ่ายด้านนอกของตึกสงฆ์อาพาธ (ทิศเหนือติดกับถนนบ้านห้อย)
ที่มา: google street map (เข้าถึง 25 มิถุนายน 2565) และผู้วิจัย (2566)

รวมถึงตึกสงฆ์อาพาธ ยังคงมีการระบายอากาศแบบธรรมชาติ โดยเฉพาะบริเวณหอผู้ป่วยรวมที่ต้องมีการเปิดหน้าต่างบานเกล็ดไว้ตลอดเวลา ทำให้ได้รับเสียงรบกวนจากสถานีรถไฟมากกว่า เมื่อเปรียบเทียบกับห้องเจ้าหน้าที่ที่มีการเปิด-ปิดหน้าต่างเป็นเวลา เนื่องจากการใช้เครื่องปรับอากาศ ดังรูปที่ 3.2 และรูปที่ 3.3 แสดงกายภาพภายนอกของตึกสงฆ์อาพาธ

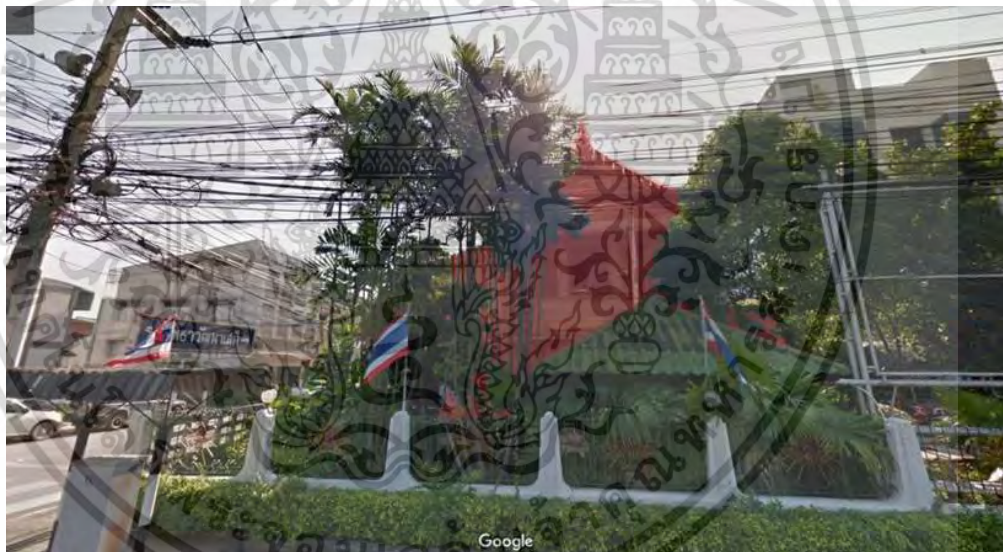
รูปที่ 3.3 แสดงภาพถ่ายด้านนอกตึกสงฆ์อาพาธ ทิศติดกับถนนทางขานนรถไฟและทาง
รถไฟ

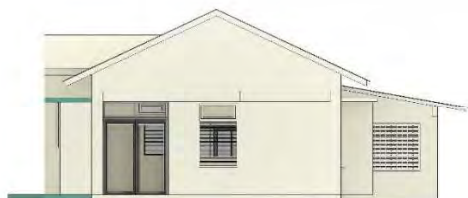
รูปที่ 3.8 รูปด้านอาคารทิศตะวันออก (เชื่อมต่อกับอาคารอื่น)

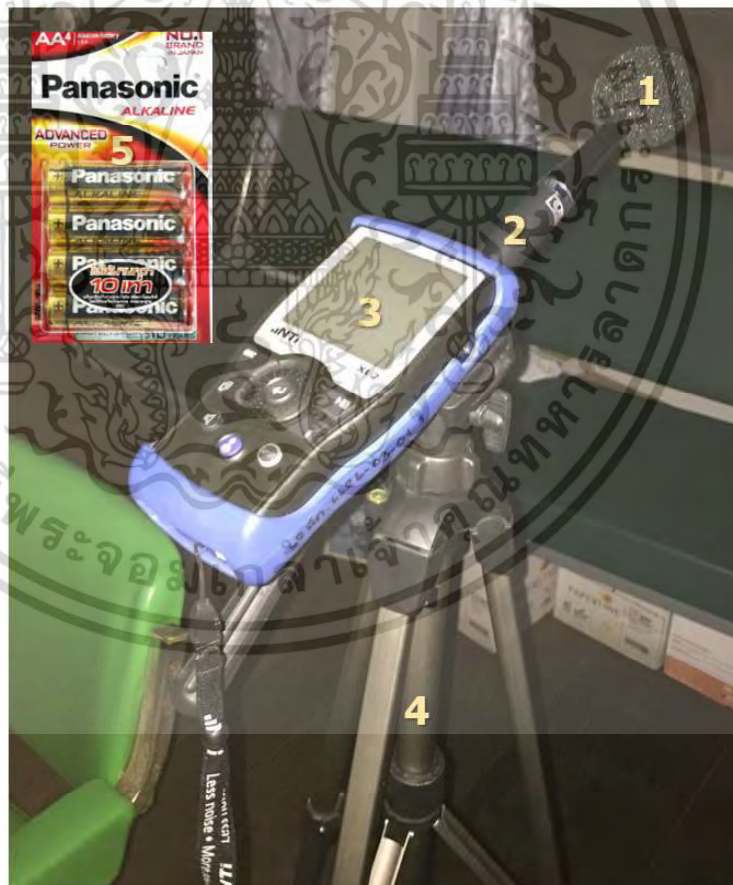
- 1) ฟองน้ำกันลม
- 2) ไมโครโฟน
- 3) เครื่องวัดระดับเสียง (Sound Level Meter) ยี่ห้อ NTi Audio รุ่น XL2
- 4) ขาตั้ง (Tripod)
- 5) แบตเตอรี่ที่ใช้งาน: ถ่าน AA

รูปที่ 3.9 แสดงอุปกรณ์ที่ใช้วัดระดับเสียง

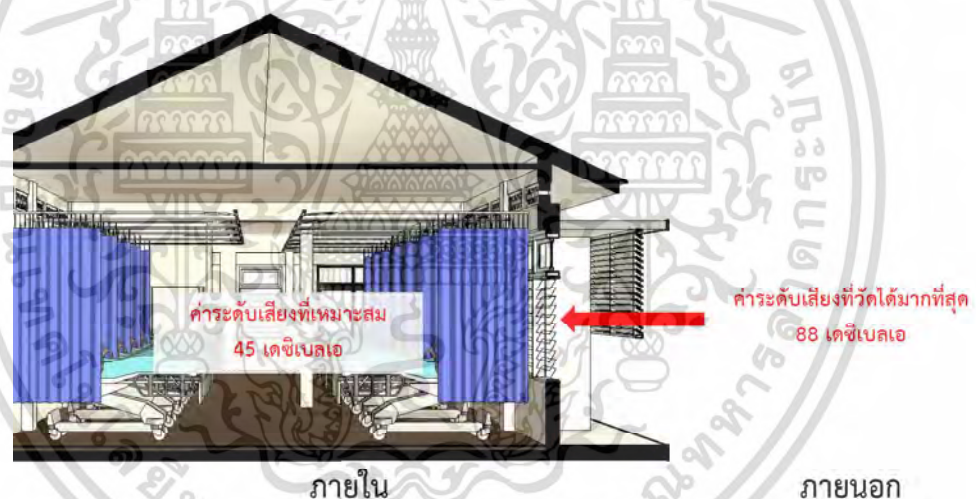
รูปที่ 4.5 ภาพจำลองภายในหอผู้ป่วยรวม ตึกสงฆ์อาพาธ

เนื่องจากค่าวัดระดับเสียงที่มากที่สุดคือ 88 เดซิเบลเอ ต้องการให้ค่าระดับเสียงเป็นไปตามที่มาตรฐาน US, EPA กำหนดคือ 45 เดซิเบลเอ ดังรูปที่ 4.5 ภาพจำลองภายในหอผู้ป่วยรวม ตึกสงฆ์อาพาธ

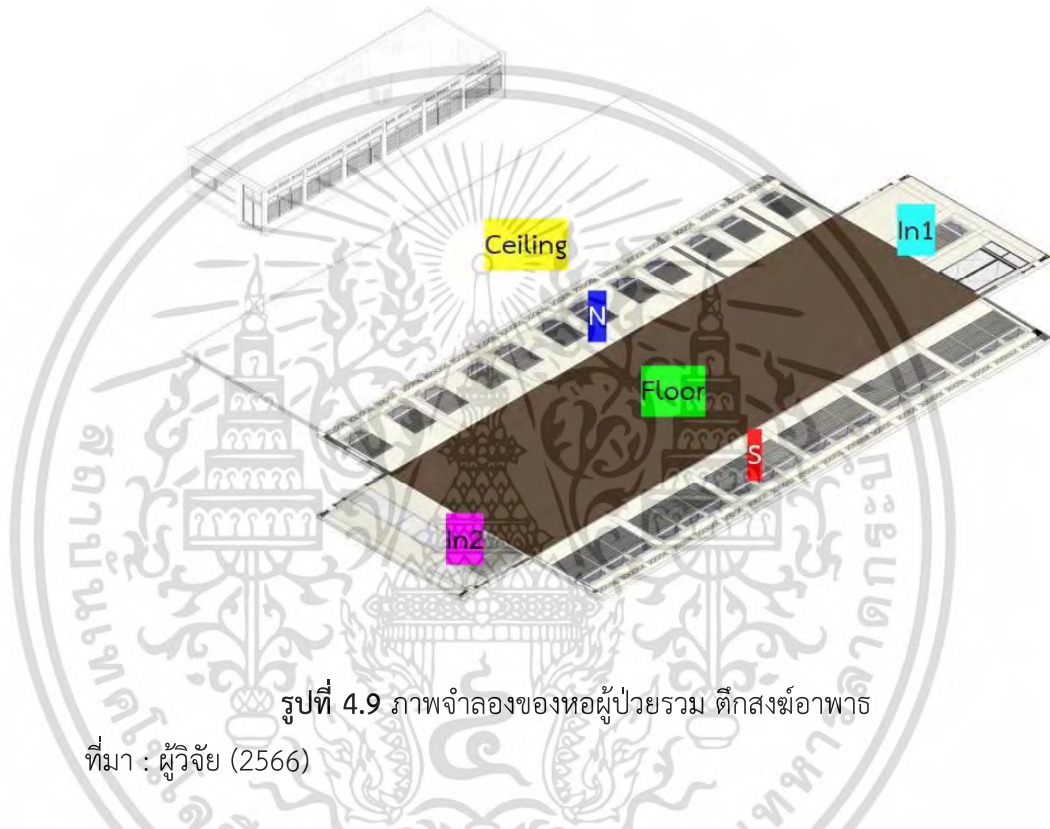
รูปที่ 4.9 ภาพจำลองของหอผู้ป่วยรวม ตึกสงฆ์อาพาธ
ที่มา : ผู้วิจัย (2566)

สำหรับหอผู้ป่วยรวม หากต้องการใช้เป็นระบบระบายอากาศแบบธรรมชาติ สามารถแก้ปัญหาด้วยการเพิ่ม Sound Absorption บริเวณเพดานและผนัง โดยทำการคำนวณ Total Absorption อ้างอิงจากภาพจำลองของหอผู้ป่วยรวม ตึกสงฆ์อาพาธ ดังรูปที่ 4.10

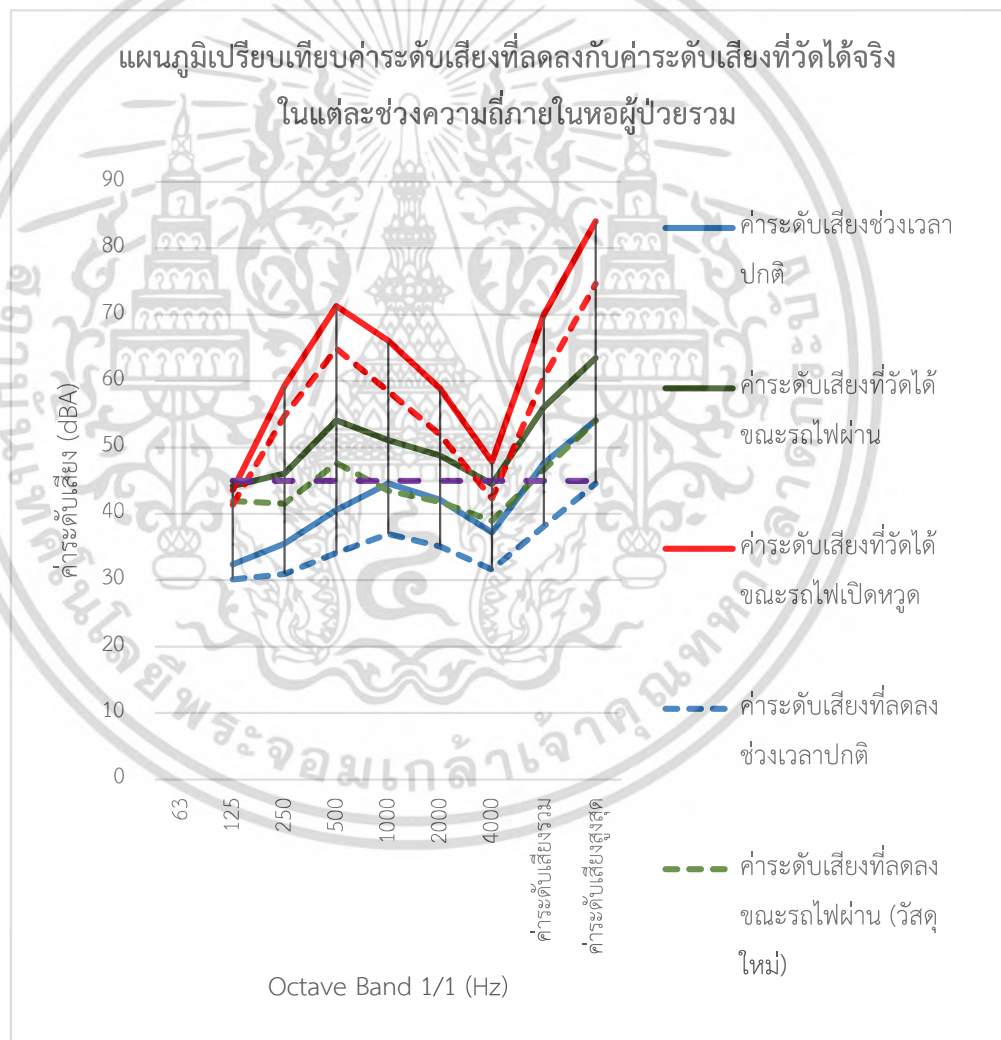
รูปที่ 4.13 แผนภูมิเปรียบเทียบค่าระดับเสียงที่ลดลงกับค่าระดับเสียงที่วัดได้จริงในแต่ละช่วงความถี่ภายในหอผู้ป่วยรวม

จากตารางที่ 4.20 แสดงค่าระดับเสียงที่ลดลงเมื่อมีการบุวัสดุซับเสียงภายในหอผู้ป่วยรวม ตึกสงฆ์อาพาธ พบว่าในช่วงเวลาปกติมีค่าระดับเสียงรวม 47.6 เดซิเบลเอ มีค่าระดับเสียงมากที่สุดอยู่ที่ 54.1 เดซิเบลเอ ซึ่งเกินกว่าค่าที่มาตรฐานกำหนดคือ 45 เดซิเบลเอ จากการบุวัสดุซับเสียงเพิ่มเติมทำให้ค่าระดับเสียงรวมลดลงถึง 9.44 เดซิเบลเอ ทำให้มีค่าเท่ากับ 38.16 เดซิเบลเอ และหากลบจากค่าระดับเสียงมากที่สุดจะมีค่าเท่ากับ 44.66 เดซิเบลเอ โดยระดับเสียงขณะที่ปิดห้องจะต้องไม่ดังไปกว่าขณะเปิดห้อง และช่วงเวลาดังกล่าวจะต้องไม่มีรถไฟผ่านหรือเปิดหูด หากเปรียบเทียบค่าระดับเสียงจะต้องไม่ดังไปกว่าค่าระดับเสียงภายในห้องเจ้าหน้าที่ ซึ่งมีค่าระดับเสียงรวมในช่วงเวลาปกติอยู่ที่ 47 เดซิเบลเอ และมีค่าระดับเสียงที่วัดได้มากที่สุดคือ 54.1 เดซิเบลเอ ดังรูปที่ 4.14

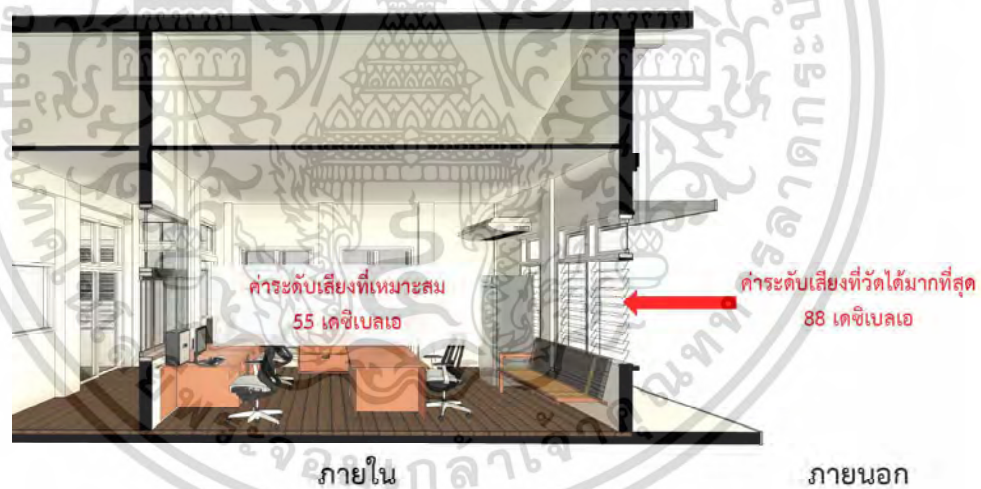
รูปที่ 4.14 ภาพจำลองภายในห้องเจ้าหน้าที่ ตึกสงฆ์อาพาธ

เนื่องจากค่าวัตรระดับเสียงที่มากที่สุดคือ 88 เดซิเบลเอ ต้องการให้ค่าระดับเสียงเป็นไปตามที่มาตรฐานเวลาแห่งความเงียบ (ภายในอาคาร) กองทุนสิ่งแวดล้อมไทย มูลนิธิสิ่งแวดล้อมช่วงเวลาทำงานกำหนดให้มีค่าระดับเสียงไม่ควรเกิน 55 เดซิเบลเอ ดังรูปที่ 4.15 ภาพจำลองภายในห้องเจ้าหน้าที่ ตึกสงฆ์อาพาธ

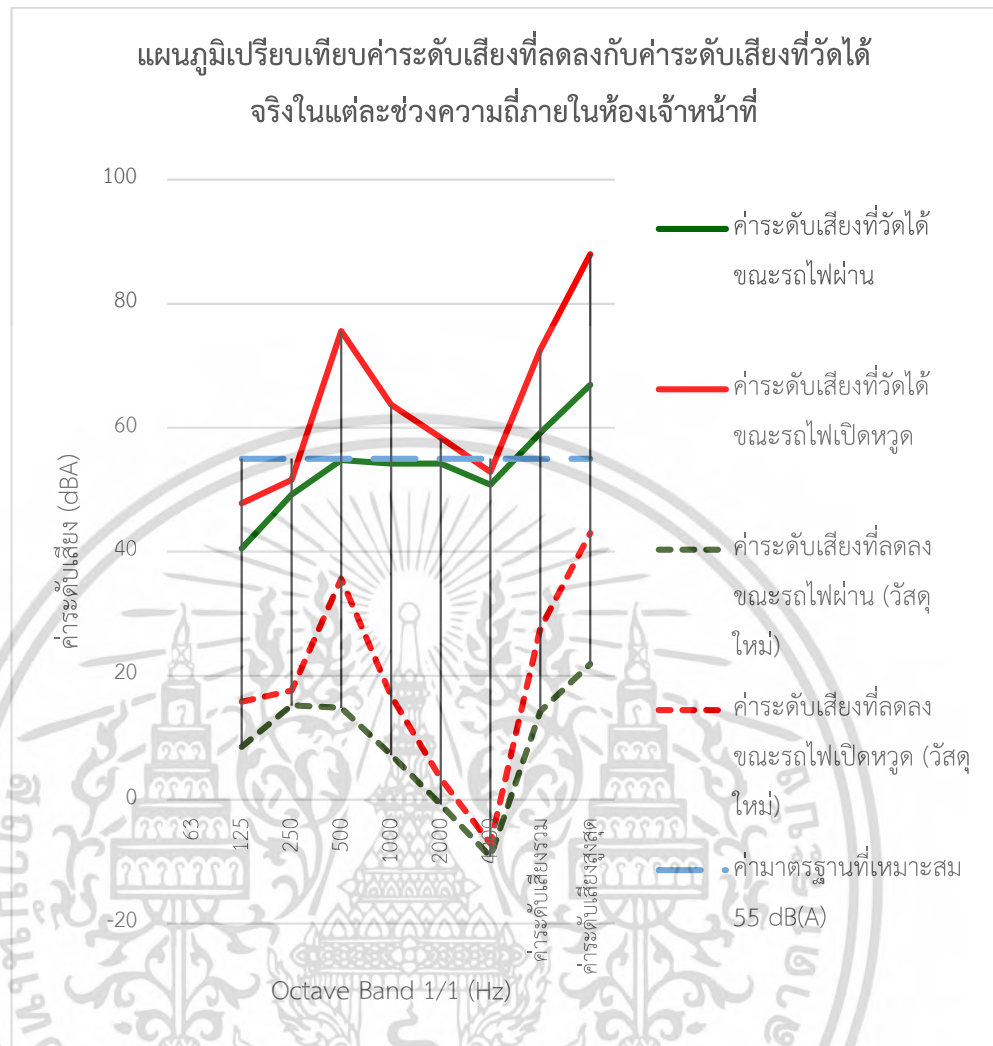
รูปที่ 4.16 แผนภูมิเปรียบเทียบค่าระดับเสียงที่ลดลงกับค่าระดับเสียงที่วัดได้จริงในแต่ละช่วงความถี่ภายในห้องเจ้าหน้าที่

เมื่อทำการเลือกวัสดุที่เหมาะสม จะได้ค่าระดับเสียงที่ลดลงในแต่ละช่วงความถี่ และนำมาเปรียบเทียบกับค่าระดับเสียงที่วัดได้จริง ดังรูปที่ 4.17 แผนภูมิเปรียบเทียบค่าระดับเสียงที่ลดลงกับค่าระดับเสียงที่วัดได้จริงในแต่ละช่วงความถี่ภายในห้องเจ้าหน้าที่
