แนวทางการพัฒนาศูนย์พักพิงชั่วคราวเพื่อผู้ประสบภัยพิบัติฉุกเฉินในพื้นที่วัด

GUIDELINES FOR THE DEVELOPMENT OF TEMPORARY SHELTER FOR  
EMERGENCY DISASTER VICTIMS IN THE TEMPLE AREA

A THESIS SUBMITTED IN PARTIAL FULFILLMENT  
OF THE REQUIREMENT FOR THE DEGREE OF  
DOCTOR OF ARCHITECTURE PROGRAM IN MULTIDISCIPLINARY DESIGN RESEARCH  
FACULTY OF ARCHITECTURE  
KING MONGKUT'S INSTITUTE OF TECHNOLOGY LADKRABANG  
2023

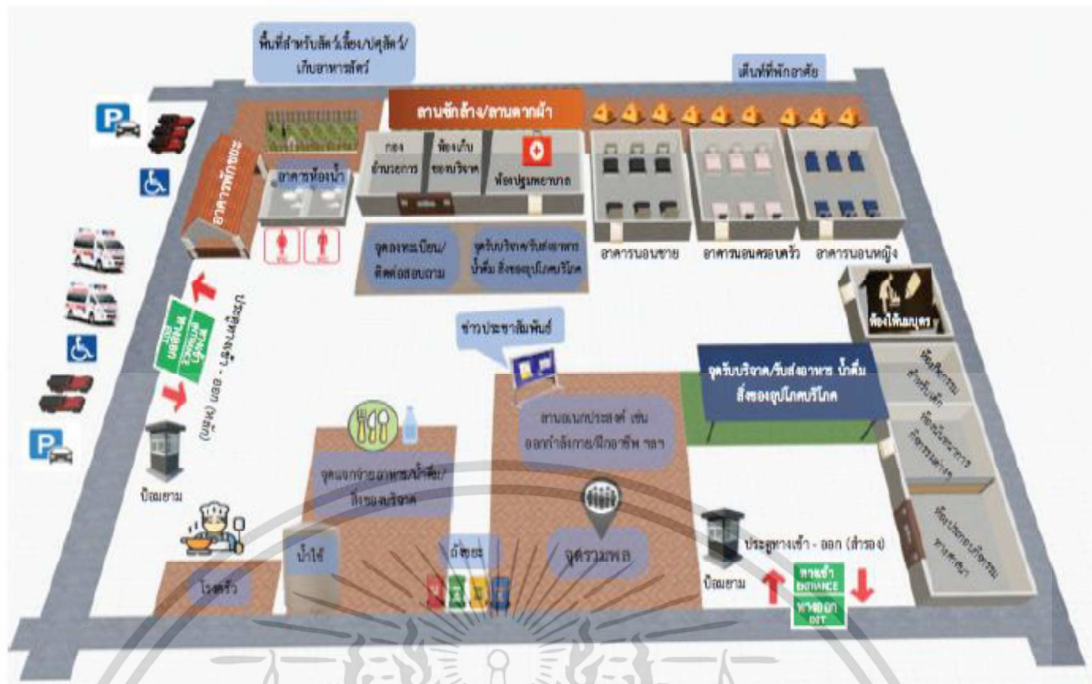
ภาพที่ 2.3 ตัวอย่างการวางผังการใช้พื้นที่ใช้สอยภายในศูนย์พักพิงชั่วคราว  
ที่มา : คู่มือการจัดตั้งและการบริหารจัดการศูนย์พักพิงชั่วคราว

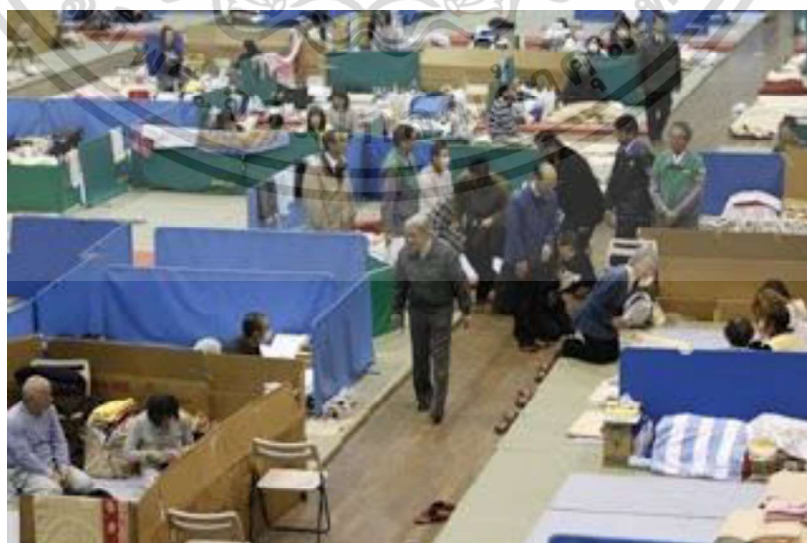
ภาพที่ 2.6 ศูนย์อพยพในโรงยิมโตเกียว บุโดกัน ผู้ประสบภัยส่วนใหญ่เป็นผู้ที่อพยพมาจากจังหวัดฟูกูชิมะ

จากภาพที่ 2.4 แสดงให้เห็นถึงสภาพการดำรงชีวิตผู้ประสบภัยหลายๆ ครอบครัวอาศัยอยู่รวมกันภายในโรงยิมโรงเรียน ใช้อุปกรณ์โรงยิม เช่น ฉากผ้าใบและเบาะมาเรียงต่อกัน รวมถึงชุดที่พับชั่วคราวท่อนกระดาดและแผ่นกระดาดหลัง ที่รัฐบาลได้จัดเตรียมไว้ เพื่อให้แบ่งพื้นที่ให้มี ความเป็นส่วนตัวของแต่ละครอบครัว

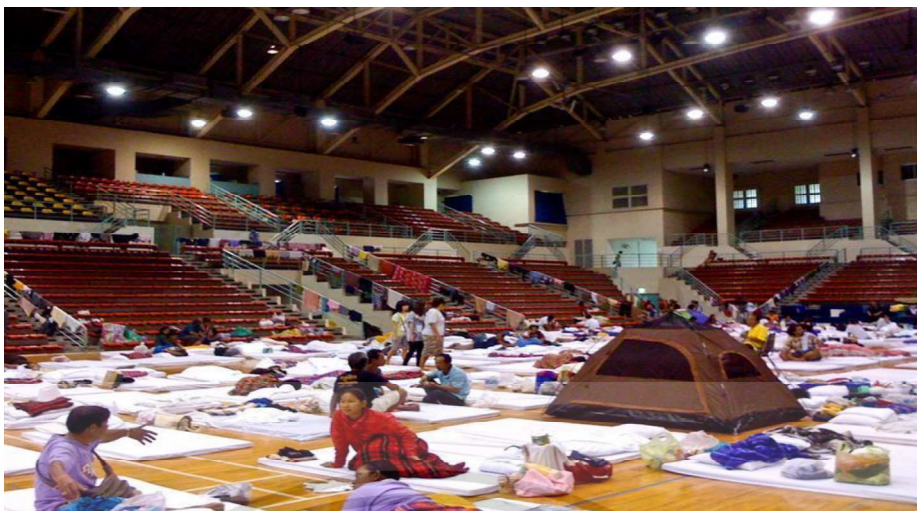
ภาพที่ 2.14 ศูนย์พักพิงผู้ประสบภัยน้ำท่วม อาคารอิมเซียม 2 ม.ธรรมศาสตร์ ศูนย์รังสิต  
ที่มา : <http://topicstock.pantip.com/blueplanet/topicstock/2011/10/E11178813/E11178813.html>

จากภาพที่ 2.13 ผู้ประสบภัยในประเทศไทยอพยพมาอาศัยพักพิงชั่วคราวภายในอาคารโรงยิม ใช้เบาะเป็นที่นอนชั่วคราววางเรียงกัน นอนรวมกันไม่มีการแบ่งพื้นที่หรือแบ่งโซนอย่างชัดเจน

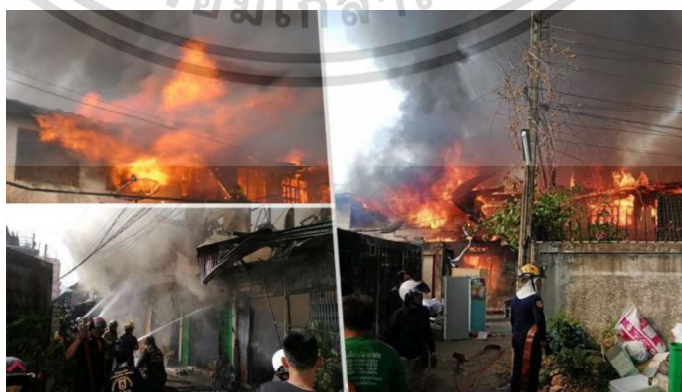
ภาพที่ 2.16 ไฟไหม้ชุมชนตากสิน 23 ผู้ประสบอพยพเข้ามาอาศัยอยู่ในวัดสันติธรรมชั่วคราว

จากภาพที่ 2.15 แสดงให้เห็นถึงความเป็นอยู่ของผู้ประสบภัยที่เข้ามาอาศัยภายในวัด แต่ละครอบครัวนอนเรียงรวมกันบนเสื่อที่วัดได้จัดเตรียมให้ ของเครื่องใช้วางกระจายตามพื้นที่ต่างๆ

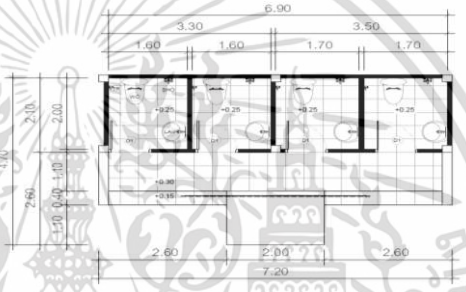
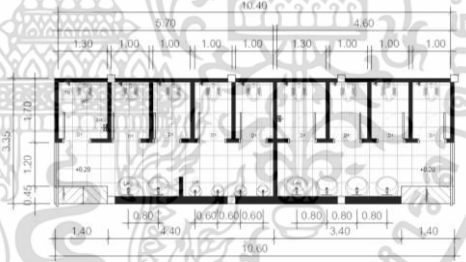
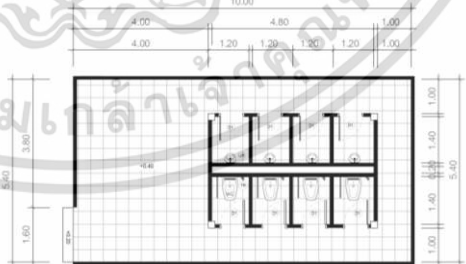
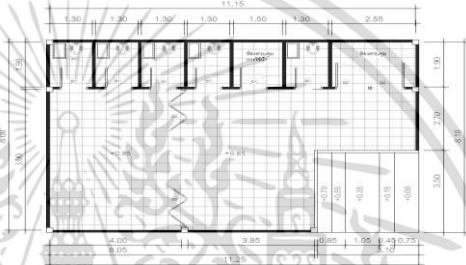
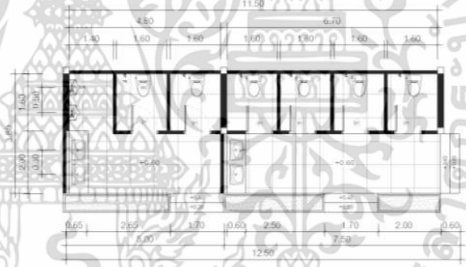
วัดกรณีศึกษา	ปริมาณห้องน้ำขั้นต่ำ	จำนวนห้องน้ำ	ผังห้องน้ำ	ลักษณะกายภาพ
วัดสันติธรรมมาราม	6 ห้อง	ห้องน้ำหญิง 2 ห้องน้ำชาย 2 ห้องน้ำรวม 5

วัดกัณฑ์ธาราราม	3 ห้อง	ห้องน้ำหญิง 4 ห้องน้ำชาย 8

วัดใหญ่ศรีสุพรรณ	7 ห้อง	ห้องน้ำหญิง 4 ห้องน้ำชาย 4

วัดกรณีศึกษา	ปริมาณห้องน้ำชั้นต่ำ	จำนวนห้องน้ำ	ผังห้องน้ำ	ลักษณะกายภาพ
วัดบางไผ่ไก่อ	2 ห้อง	ห้องน้ำหญิง 3 ห้องน้ำชาย 2

วัดประดิษฐาราม	2 ห้อง	ห้องน้ำหญิง 4 ห้องน้ำชาย 4

สำหรับการแบ่งแยกห้องน้ำชายหญิง ทั้ง 5 วัด มีการแบ่งแยกห้องน้ำชายห้องน้ำหญิงออกอย่างชัดเจน ตำแหน่งที่ตั้งอยู่ในระนาบเดียวกัน และตำแหน่งห้องน้ำวัดใหญ่ศรีสุพรรณ มีมุมอับหลายจุด T1 และ T2 มีอุปกรณ์สำหรับอาบน้ำ ลักษณะถังเก็บน้ำใช้ชั้นตักอาบในบริบทคนไทยการอาบน้ำแบบตักอาบเป็นที่คุ้นชิน และเป็นฝักบัว ส่วน T3-T5 ไม่มีห้องที่สามารถอาบน้ำได้ละไม่มีอุปกรณ์ที่สามารถใช้อาบน้ำได้ อุปกรณ์ภายในห้องน้ำวัดส่วนใหญ่มีความชำรุดทรุดโทรม ขาดการดูแลรักษา บางห้องไม่สามารถใช้งานได้

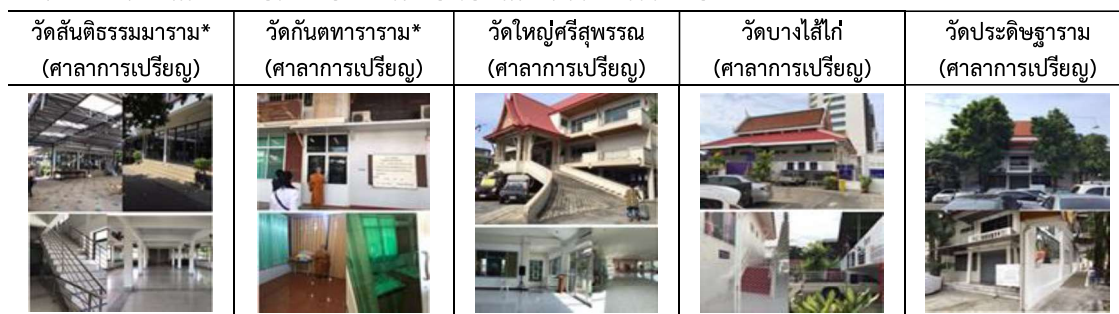
ตารางที่ 4.4 แสดงกายภาพอาคารภายนอกและในวัดกรณีศึกษา

เริ่มตั้งแต่ด้านหน้าทางเข้าอาคารมีการยกระดับพื้นสูงจากพื้นด้านนอกทั้ง 4 วัด ได้แก่วัดสันติธรรมาราม วัดกัณฑ์ธาราราม วัดใหญ่ศรีสุพรรณ และ วัดบางไส้ไก่ มีเพียงวัดประดิษฐาราม ที่มีทางลาดและราวจับในพื้นที่ยุติระดับก่อนเข้าถึงภายในอาคาร (ตารางที่ 4.4) ซึ่งทำให้ไม่เอื้อต่อการเข้าถึงสำหรับกลุ่มเปราะบาง เช่น ผู้สูงอายุ และผู้พิการ มีเพียงวัดกัณฑ์ธาราราม รูปแบบอาคารเป็นลักษณะยกใต้ถุนสูง พื้นที่ทำกิจทางศาสนาอยู่ด้านบน ในช่วงผู้ประสบภัยเข้ามาพักอาศัยได้ใช้พื้นที่ใต้ถุนอาคารหลังนี้ ภายในมีการจัดสรรพื้นที่แยกเป็นครอบครัวโดยใช้ม่านกั้นเพื่อสร้างความเป็นส่วนตัวและด้านหลังอาคารมีห้องน้ำสามารถเข้าใช้ได้สะดวกแตกต่างจากวัดสันติธรรมที่มีผู้ประสบภัยที่เป็นผู้พิการไม่สามารถเข้าพักอาศัยในวัดชั่วคราวได้ เนื่องด้วยสถานที่ไม่เอื้ออำนวยต่อการดำรงชีวิตประจำวัน

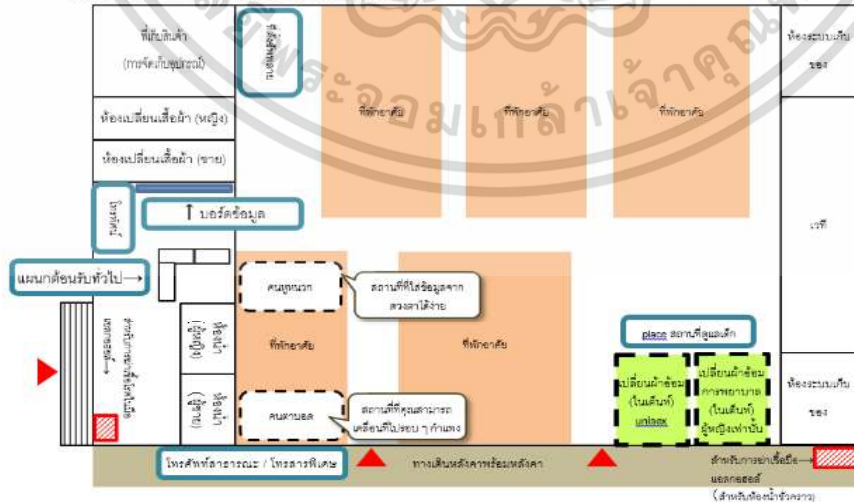
- สถานที่ที่ผู้พักอาศัยอาศัยอยู่ (โรงยิม / สนามกีฬาในร่ม)

ภาพที่ 4.2 แสดงแผนผังภายในโรงยิม การแสดงแผนผังพื้นที่ภายในศูนย์พิกพิงชั่วคราว สถานที่ที่ผู้ประสบภัยพักอาศัยอยู่ภายในโรงยิม

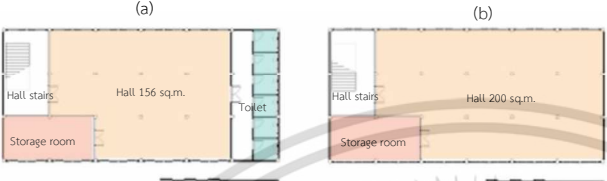
ผังพื้นที่อาคารอเนกประสงค์	พื้นที่ใช้สอยภายในอาคารในเวลาปกติ	ปรับเปลี่ยนพื้นที่รองรับผู้ประสบภัย
<b>T1 วัดสันติธรรมมาราม</b>

<p>(a) ผังพื้นที่ชั้น 2, (b) ผังพื้นที่ชั้น 3</p>	โถงภายใน	ที่พักผู้ประสบภัย - ที่เปลี่ยนผ้าอ้อม แยก Unisex และเฉพาะผู้หญิง
		ห้องเก็บของ
		ห้องน้ำ
<b>T2 วัดกัณฑ์ทาราราม</b>

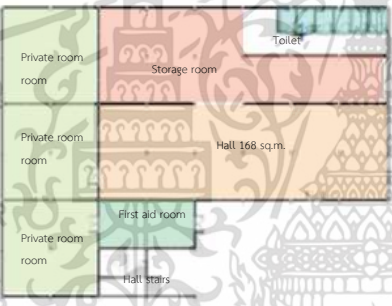
โถงภายใน	ที่พักผู้ประสบภัย - ที่เปลี่ยนผ้าอ้อม แยก Unisex และเฉพาะผู้หญิง
		ห้องเก็บของ
		ห้องน้ำ
		ห้องพยาบาล
	Private room	ปรับเปลี่ยนไม่ได้
<b>T3 วัดใหญ่ศรีสุพรรณ</b>

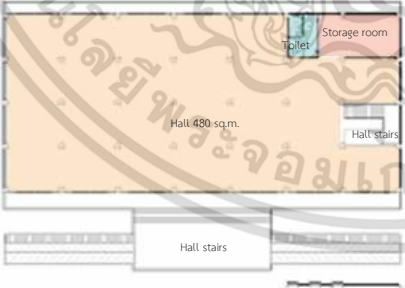
โถงภายใน	ที่พักผู้ประสบภัย - ที่เปลี่ยนผ้าอ้อม แยก Unisex และเฉพาะผู้หญิง
		ห้องเก็บของ
		ห้องน้ำ
<b>T4 วัดบางไต้ไก่</b>

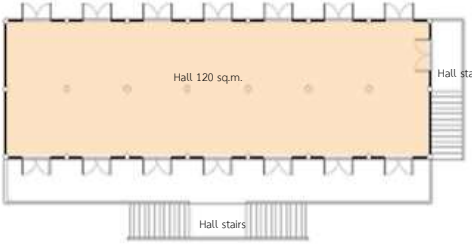
โถงภายใน	ที่พักผู้ประสบภัย - ที่เปลี่ยนผ้าอ้อม แยก Unisex และเฉพาะผู้หญิง

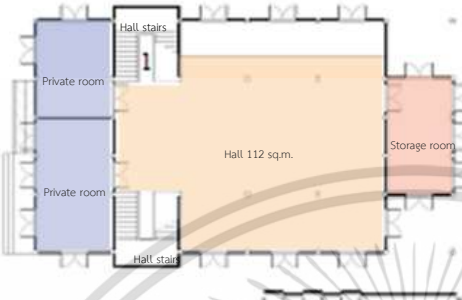
ผังพื้นที่อาคารอเนกประสงค์	พื้นที่ใช้สอยภายในอาคารในเวลาปกติ	ปรับเปลี่ยนพื้นที่รองรับผู้ประสบภัย
<b>T5 วัดประดิษฐาราม</b>

โถงภายใน	ที่พักผู้ประสบภัย - ที่เปลี่ยนผ้าอ้อม แยก Unisex และเฉพาะผู้หญิง
	ห้องเก็บของ	
	ห้องน้ำ	
	Private room	ปรับเปลี่ยนไม่ได้
