การประเมินคุณค่าสถาปัตยกรรมพื้นถิ่นย่านชุมชน กรณีศึกษา : ย่านชุมชนปากพนัง จังหวัด  
นครศรีธรรมราช

ASSESSMENT OF VERNACULAR ARCHITECTURE IN COMMUNITY AREA: A CASE STUDY OF  
PAK PHANANG COMMUNITY NAKHON SI THAMMARAT PROVINCE

วิทยานิพนธ์นี้เป็นส่วนหนึ่งของการศึกษาตามหลักสูตรปริญญาสถาปัตยกรรมศาสตรมหาบัณฑิต

สาขาวิชาสถาปัตยกรรมเขตร้อน

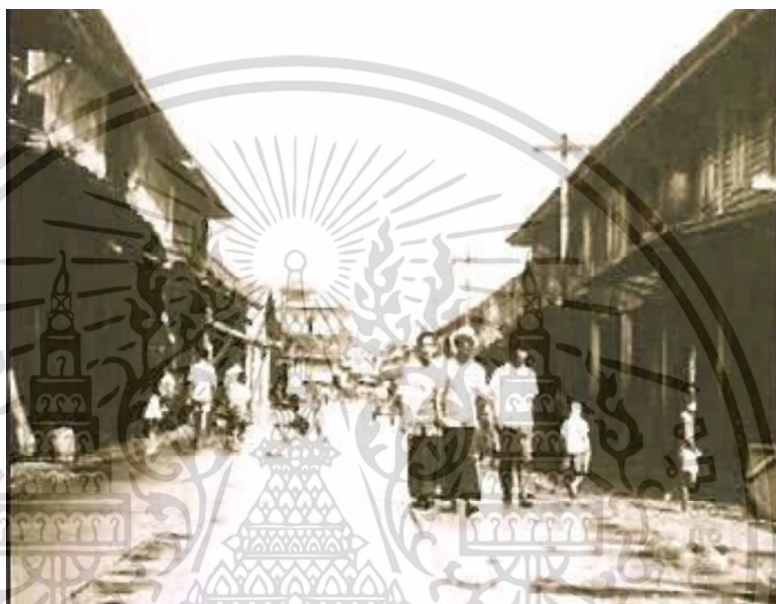
รูปที่ 2.2 ภาพถ่ายการตั้งถิ่นฐานระบบคมนาคมทางบกของพื้นที่ตลาดปากพนัก  
ที่มา : กลุ่มปากพนัก นครศรีฯ

การตั้งถิ่นฐานและการกระจายตัวของชุมชนริมแม่น้ำปากพนัก ตั้งอยู่ห่างจากจังหวัดนครศรีธรรมราชประมาณ 35 กิโลเมตร เดิมการตั้งถิ่นฐานชุมชนริมแม่น้ำปากพนักนั้นเป็นการตั้งถิ่นฐานริมแม่น้ำปากพนักทั้ง 2 ฝั่งริมแม่น้ำที่มีการติดต่อกันโดยการคมนาคมทางน้ำ ต่อมาเมื่อมีการพัฒนาของเมืองทำให้เกิดการเปลี่ยนแปลงของรูปแบบการตั้งถิ่นฐานจากเดิมที่บริเวณของหน้าบ้านจะอยู่ติดกับแม่น้ำก็เกิดการปรับเปลี่ยนเป็นหลังบ้าน โดยบริเวณหน้าของบ้านก็จะไปเกาะตาม แนวของถนนแทน โดยการใช้ประโยชน์ที่ดินในปัจจุบัน ชุมชนปากพนักเป็นชุมชนที่มีแม่น้ำปากพนักไหลผ่านกลางชุมชนตั้งแต่ทิศตะวันตกเฉียงเหนือจนถึงทิศใต้ ทำให้ชุมชนริมแม่น้ำปากพนักแยกออกเป็น 2 ส่วน ได้แก่ ชุมชนฝั่งตะวันออกของแม่น้ำปากพนัก ซึ่งเป็นชุมชนหลักเป็นที่ตั้งของ สถานที่ราชการ การค้า ตลอดจนบ้านพักอาศัยที่ค่อนข้างจะหนาแน่น ส่วนชุมชนฝั่งตะวันตกของแม่น้ำปากพนักเป็นเขตติดต่อกับอำเภอใกล้เคียงในจังหวัดนครศรีธรรมราช โดยมีทางหลวงแผ่นดินหมายเลข 4013 (ปากพนัก – นครศรีธรรมราช) เป็น

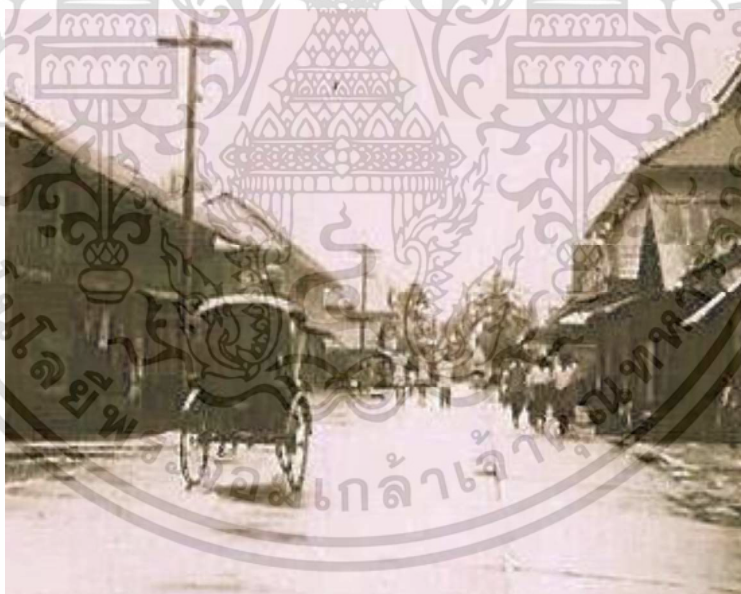
2.1.3.1 การคมนาคมทางถนน โดยโครงข่ายถนนภายในชุมชนมีลักษณะเป็นตาราง (Grid Pattern) โดยมีถนนสายหลัก ซึ่งประกอบด้วยทางหลวงแผ่นดินหมายเลข 4013 (เพื่อเชื่อมการคมนาคม ระหว่างปากพนังฝั่งตะวันตกกับปากพนังฝั่งตะวันออกเข้าด้วยกัน โดยสะพานข้ามแม่น้ำปากพนัง) มีถนน สายหลัก เช่น ถนนพานิชย์สัมพันธ์ ถนนชายทะเล และถนนสายรอง เช่น ถนนแพรกจูด ถนนประชาวัฒนา

รูปที่ 2.3 ภาพถ่ายการคมนาคมทางถนนในพื้นที่ตลาดปากพนังในอดีต

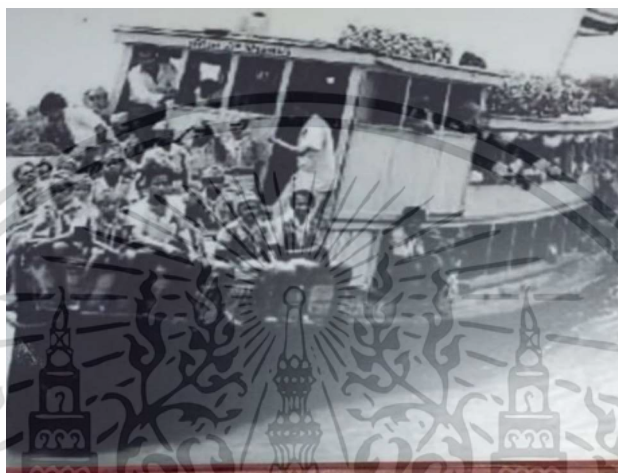
2.1.3.2 การคมนาคมทางน้ำ โดยจากสภาพภูมิศาสตร์ของชุมชนปากพ่องที่มี แม่น้ำปากพ่องไหลผ่านใจกลางของชุมชน ทำให้ประชาชนใช้เป็นเส้นทางการสัญจรไปมาระหว่างปากพ่องฝั่งตะวันตกกับปากพ่องฝั่งตะวันออก โดยเรือยนต์ข้ามฟากของเทศบาลเมืองปากพ่องและเรือรับจ้างอื่น ๆ นอกจากนั้นยังใช้เป็นทางสัญจรเพื่อไปสู่ตำบลต่าง ๆ ในอำเภอปากพ่อง รวมทั้งเพื่อสัญจรไปยังอำเภอใกล้เคียง

รูปที่ 2.4 ภาพถ่ายการคมนาคมทางน้ำในพื้นที่ตลาดปากพ่อง

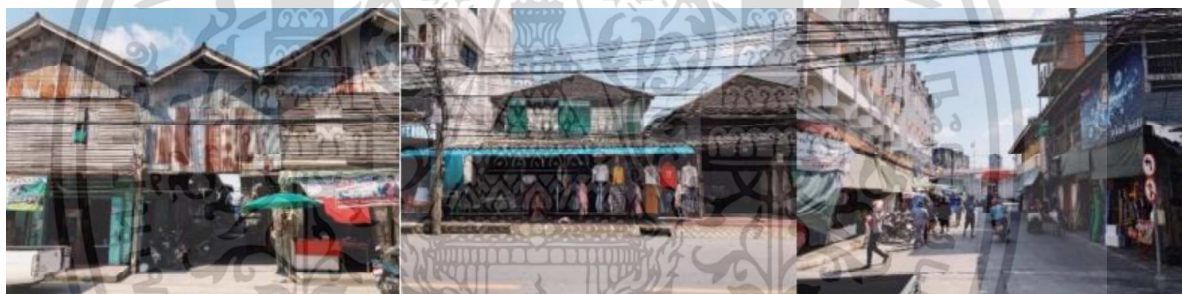
2.1.5.1 สถาปัตยกรรมเพื่อการพักอาศัย สำหรับอาคารที่พักอาศัยจะประกอบด้วย 4 ประเภทใหญ่ ๆ คือ อาคารไม้, อาคารก่ออิฐ-ฉาบปูน, อาคารครึ่งปูนครึ่งไม้ และอาคารสถาปัตยกรรมแบบสถาปัตยกรรมจีน - โปรตุเกส ที่ได้รับอิทธิพลเข้ามาเนื่องจากการทำการค้าในอดีต

รูปที่ 2.5 ภาพถ่ายสถาปัตยกรรมเพื่อการพักอาศัย  
ที่มา : นนนทวัฒน์ รอดเนียม, 2563

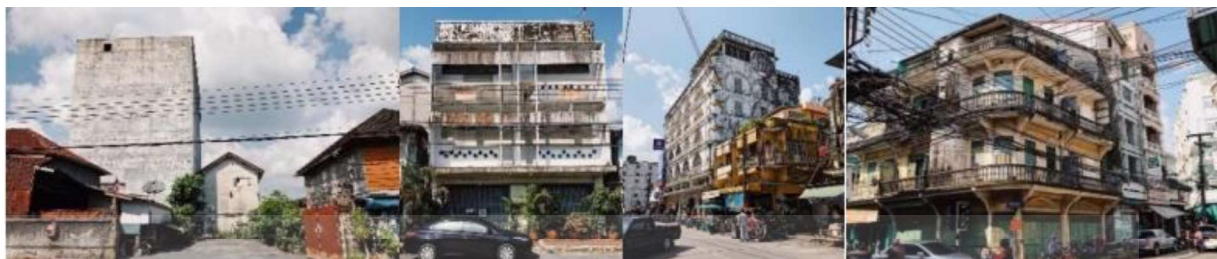
2.1.5.2 สถาปัตยกรรมเพื่อการพาณิชย์กรรม ชุมชนริมแม่น้ำปากหนังเคยเป็นเมืองท่าและศูนย์กลางทางการค้าในอดีต และการเปลี่ยนแปลงของเศรษฐกิจ ที่มีการส่งผลกระทบต่อเปลี่ยนแปลงรูปแบบทางสถาปัตยกรรม ประกอบด้วย โรงสีไฟ อุตุ่อเรือ และคอนโดนค นางแอน

รูปที่ 2.6 ภาพถ่ายสถาปัตยกรรมเพื่อการพาณิชย์

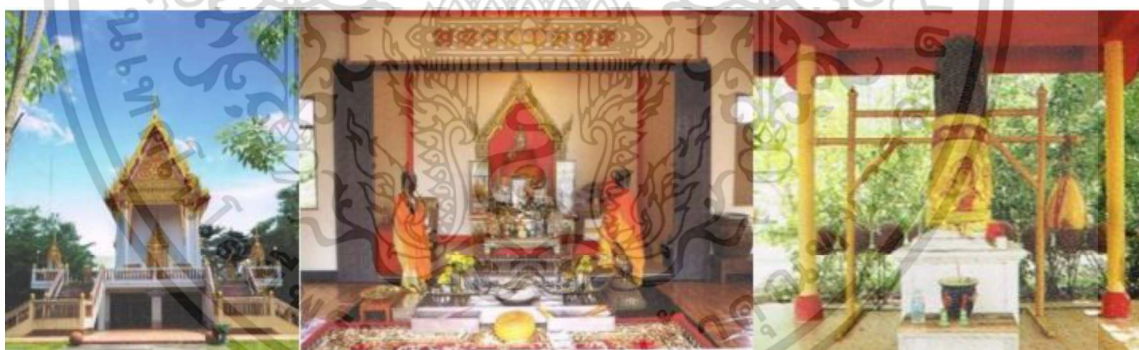
2.1.5.3 โบราณสถาน แหล่งรวมของผู้คนหลากหลายเชื้อชาติย่อมทำให้เกิดศาสนสถานที่มีความโดดเด่นและแตกต่างกันออกไป จึงทำให้เกิดการดำเนินกิจกรรมทางวัฒนธรรม ประเพณี ความเชื่อ ภูมิปัญญา ภาษา อาหาร หรือกิจกรรมที่เกิดขึ้นเป็นเอกลักษณ์ของชุมชน(กองวิชาการและแผนงาน สำนักเทศบาลเมืองปากพอง) มีดังนี้วัดนันทาราม (วัดใต้ ฝั่งตะวันออก) วัดรามประดิษฐ์ วัดเสาชงทอง วัดรัตนาราม (บางป่อ) และวัดเขมวงศาราม (วัดใน)

รูปที่ 2.7 ภาพถ่ายสถาปัตยกรรมโบราณสถาน

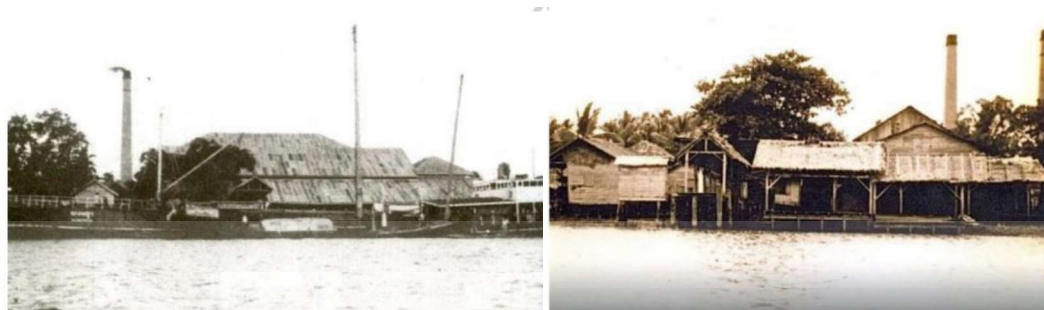
2.1.5.4 อุตสาหกรรม คอนโดนางแอน โรงสี โดยในอดีตพื้นที่ชุมชนริมแม่น้ำปากพองมีโรงสีที่อยู่ในเขตอำเภอปากพองและรอยต่อของเขตอำเภอมากถึง 11 โรงสี ซึ่งโรงสีในพื้นที่ตลาดปากพองมีทั้งหมด 3 โรงสี ดังนี้ โรงสีเอี่ยมเส็ง โรงสีเอี่ยมหลี่ และโรงสีเอี่ยมเซียง

รูปที่ 2.8 ภาพถ่ายสถาปัตยกรรมเพื่อการพาณิชย์  
ที่มา : กลุ่มปากพ่อง นครศรีฯ

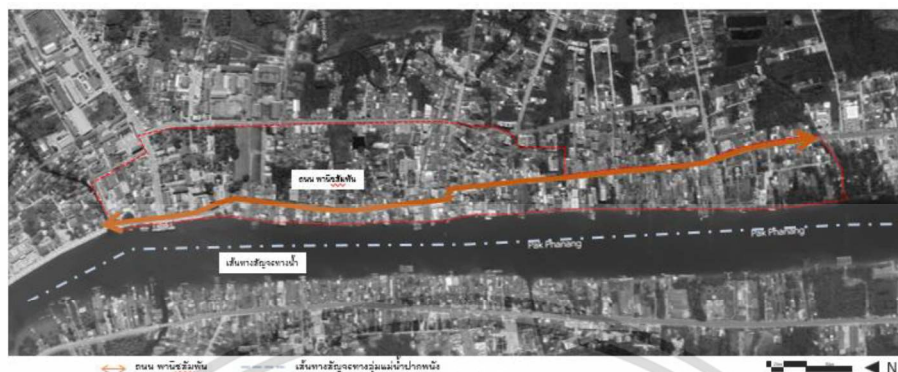
ขอบเขตพื้นที่ตลาดปากพ่อง จังหวัดนครศรีธรรมราช เป็นพื้นที่ประวัติศาสตร์ที่มีความสำคัญในอดีตที่มีการค้าขายรุ่งเรือง ในพื้นที่ตลาดปากพ่องมีระบบคมนาคมที่สำคัญ คือ ถนนพานิชสัมพันธ์ ที่เป็นถนนเส้นหลักในอดีต

รูปที่ 3.1 แผนที่แสดงระบบคมนาคมในพื้นที่ตลาดปากพอง  
 ที่มา : นนทวัฒน์ รอดเนียม, 2563

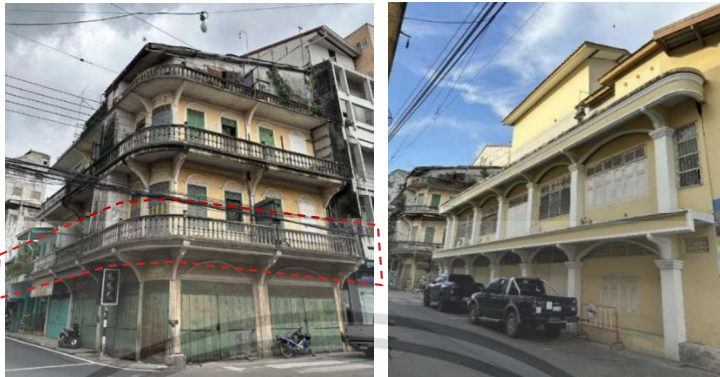
<p>อธิบาย : จากการสัมภาษณ์ (อุดมศรี หิรัญรัตน์, 2566) จากการสำรวจ พบว่าอาคารรูปแบบสถาปัตยกรรมที่ผสมผสานระหว่างสถาปัตยกรรมจีนและยุโรป ผลจากการติดต่อกับป็นังมีสองหลังในพื้นที่ แต่ลักษณะต่างทำให้สีการมีระเบียบด้านหน้าอาคารซึ่งเป็นลักษณะที่แตกต่างกันทำให้อาคารหลังนี้มีเพียงหลังเดียวในพื้นที่</p>	
<b>คุณค่าประวัติศาสตร์</b>		
1.มีความเก่าแก่		
-อายุอาคาร 50 ปี	มี	ไม่มี
อธิบาย : จากการสัมภาษณ์ (อุดมศรี หิรัญรัตน์, 2566) อาคารอายุประมาณ 100 ปี สร้างขึ้นเมื่อการก่อสร้างระบบคมนาคมทางบก ถนนเส้นแรก คือ ถนนพานิชย์สัมพันธ์		
2.เป็นหลักฐานทางประวัติศาสตร์		
-ตั้งอยู่ในพื้นที่สำคัญทางคมนาคม

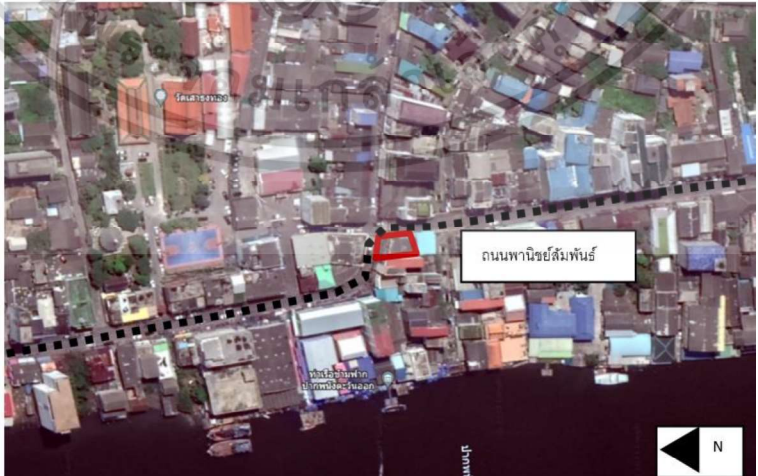
อธิบาย : จากการสัมภาษณ์ (อุดมศรี หิรัญรัตน์, 2566) อาคารได้มีการก่อสร้างอยู่ริมถนนพานิชย์สัมพันธ์ ซึ่งเป็นถนนเส้นแรกของพื้นที่ปากพ่อง การสร้างถนนพานิชย์สัมพันธ์ขึ้นในช่วง ร.5 (นนทวัฒน์ รอดเนียม, 2566)	
<b>คุณค่าด้านสังคม</b>		
<b>1.ปัจจุบันมีการใช้สอย</b>		
-ปัจจุบันอาคารมีการใช้งาน	มี	ไม่มี
<b>2.มีความเกี่ยวข้องกับประเพณี</b>		
-อาคารมีเรื่องเล่า หรือตำนาน	มี อธิบาย : จากการสัมภาษณ์ (อุดมศรี หิรัญรัตน์, 2566) อาคารได้ริเริ่มการทำรงนกนางแอ่นบนอาคารเป็นที่แรกของปากพ่อง	ไม่มี
-มีความเกี่ยวข้องกับ ความเชื่อ	-	
<b>คะแนน</b>		<b>6</b>

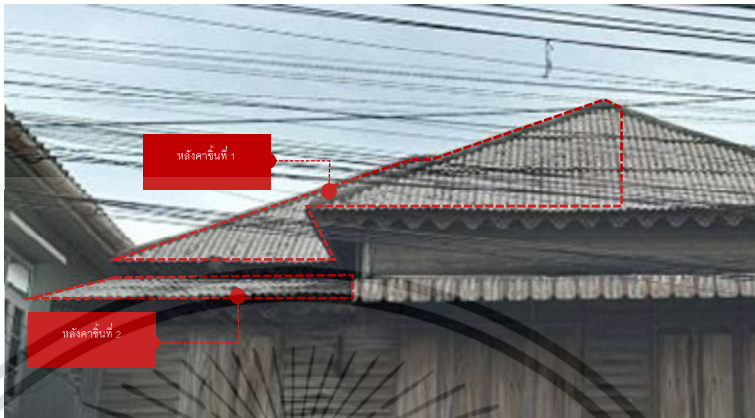
<p>อธิบาย : มีเทคโนโลยีการก่อสร้างหลังคาบ้านหลายชั้นสองชั้น ซึ่งเป็นเทคนิคจากช่างฝีมือพื้นถิ่น</p>	
<p>-วัสดุพื้นถิ่น</p>

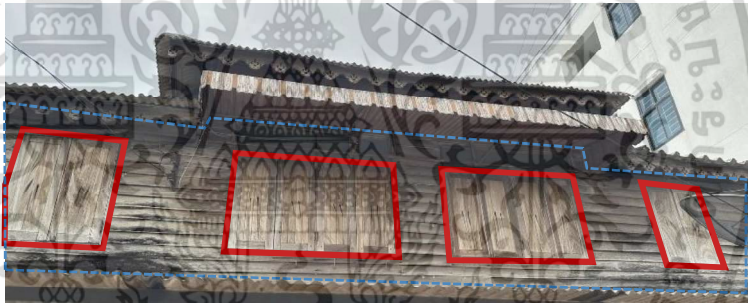
<p>อธิบาย : มีการใช้วัสดุไม้ที่พบในพื้นที่และมีการซื้อไม้จากอำเภอใกล้เคียง(ลานสกา) นำมาก่อสร้างอาคาร</p>	
<p>2.ศิลปกรรม</p>

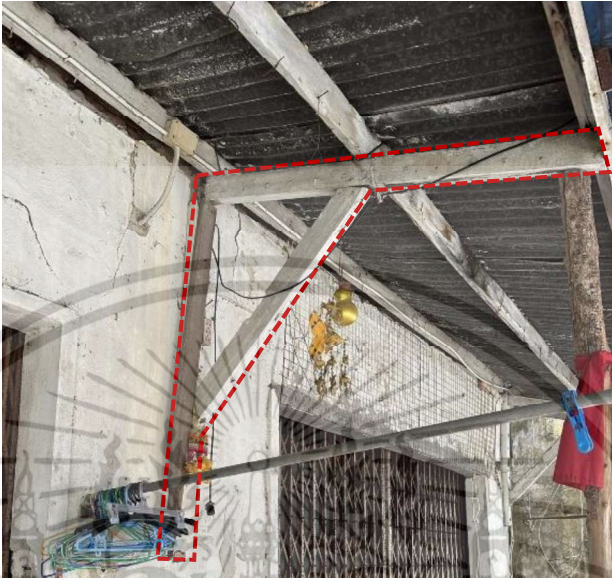
<p data-bbox="516 911 1192 1010">อธิบาย : เทคโนโลยีการก่อสร้างมีการใช้ระบบค้ำยันไม้ช่วยรับน้ำหนักหลังคาที่ยื่นออกมาจากตัวอาคาร</p>	
-วัสดุพื้นถิ่น

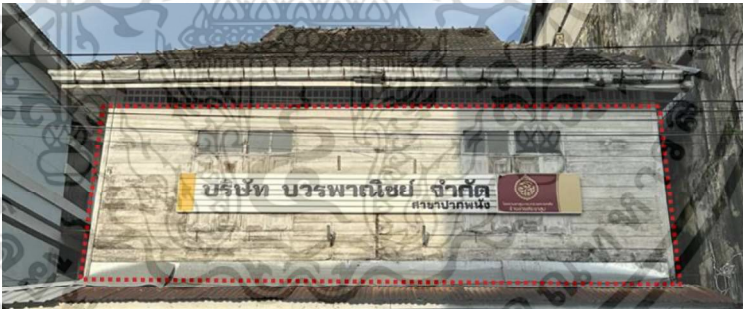
<p data-bbox="516 1402 1263 1501">อธิบาย : อาคารมีการใช้วัสดุไม้ที่พบในพื้นที่ในส่วนบริเวณชั้นบนในส่วนบริเวณผนังและหน้าต่าง</p>	
<b>2.ศิลปกรรม</b>		
-การให้สี	มี	ไม่มี

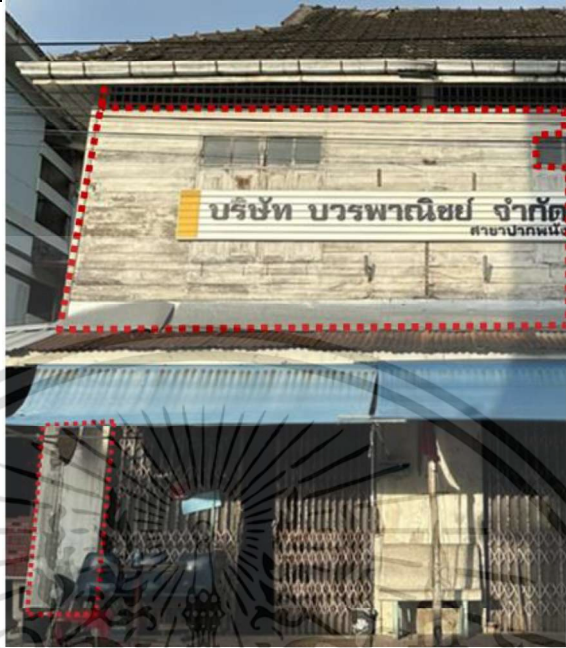
<p>อธิบาย : จากการสัมภาษณ์ (อุดมศรี หิรัญรัตน์, 2566) อาคารมีการใช้วัสดุเดิม ชั้นล่างเป็นปูน ได้มีการบำรุงรักษาโดยการให้สีของผนัง</p>	
<p>-การประดับตกแต่ง</p>

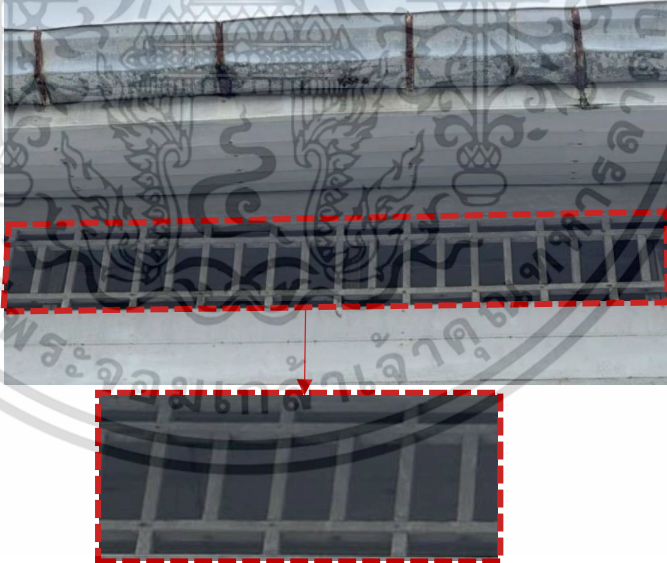
<p>อธิบาย : อาคารมีการประดับตกแต่งช่องระบายอากาศด้วยไม้บริเวณยอดผนังชั้นบน ลักษณะเป็นระแนงไม้แนวตั้งและแนวนอนตลอดแนวผนัง</p>

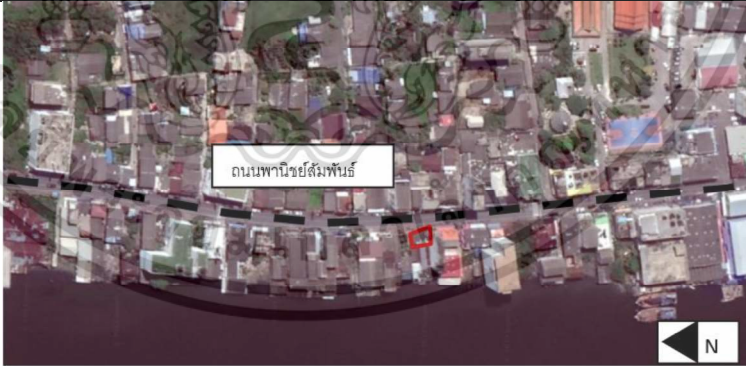
<p>ถนนพานิชย์สัมพันธ์</p>	
	อธิบาย : จากการสัมภาษณ์เจ้าของอาคารอาคารได้มีการก่อสร้างอยู่ริมถนนหมู่บ้านเป็นถนนรองแยกมาจากถนนพานิชย์สัมพันธ์ ซึ่งเป็นถนนเส้นแรกของพื้นที่ปากพนัง การสร้างถนนพานิชย์สัมพันธ์ขึ้นในช่วง ร.5 (นันทวัฒน์ รอดเนียม, 2566)

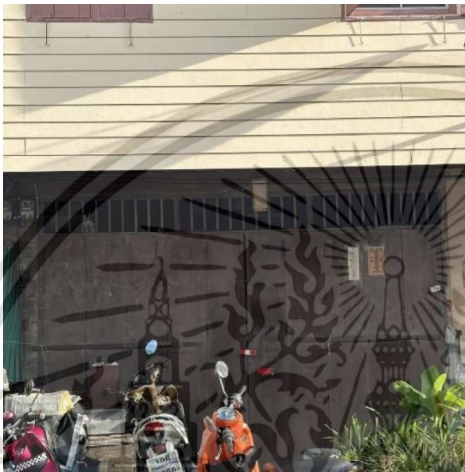
<p data-bbox="901 510 1182 978">อธิบาย : จากการสัมภาษณ์ มีการใช้วัสดุไม้ที่เป็นวัสดุพื้นถิ่นที่หาพบได้ในพื้นที่ในส่วนของประตู ในส่วนของผนังได้มีการเปลี่ยนวัสดุใหม่แต่ยังคงมีรูปแบบเดิม</p>	
<b>2.ศิลปกรรม</b>		
-การให้สี	<p data-bbox="792 1045 815 1075" style="text-align: center;">มี</p>

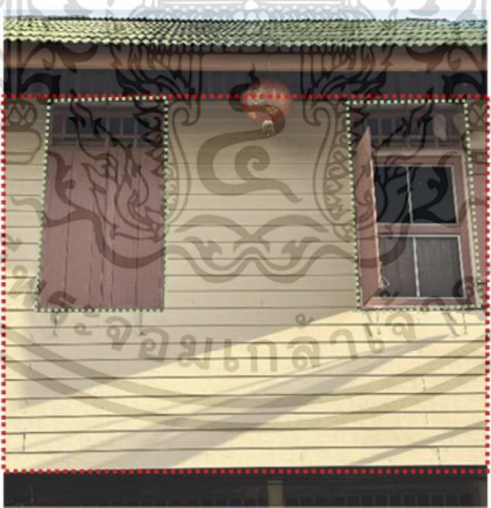
<p data-bbox="430 1665 1154 1766">อธิบาย : อาคารได้มีการให้สีบริเวณผนังเป็นสีครีม และมีการให้สีบริเวณประตู หน้าต่างเป็นสีน้ำตาล</p>	<p data-bbox="1263 1045 1312 1075" style="text-align: center;">ไม่มี</p>

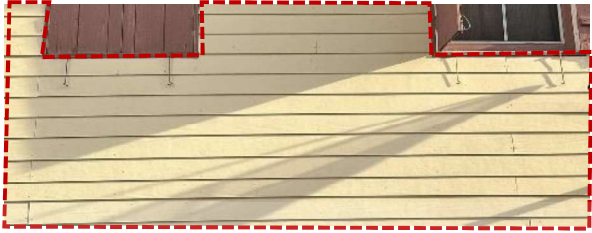
<p>อธิบาย : มีการให้ผิวสัมผัสขรุขระจากวัสดุไม้ที่ได้นำไปแปรรูปเป็นแผ่นและนำมาทำเป็นฝาผนังโดยการตีลอนซ้อนเกล็ด</p>	
-วัสดุเดิม

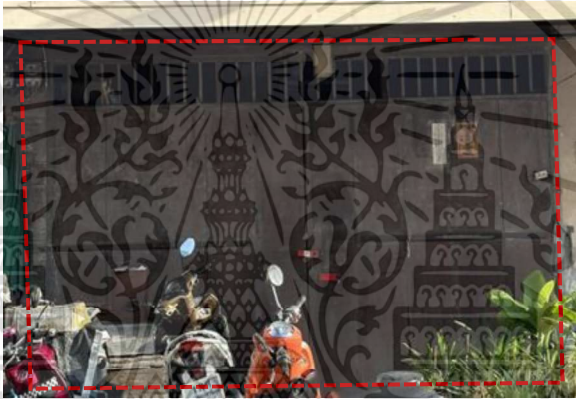
<p>อธิบาย : อาคารยังคงมีการใช้วัสดุเดิมจากการก่อสร้างอาคาร และวัสดุที่มีการชำรุดได้มีการปรับปรุงอาคารด้วยวัสดุชนิดเดิม</p>	
-การประดับตกแต่ง

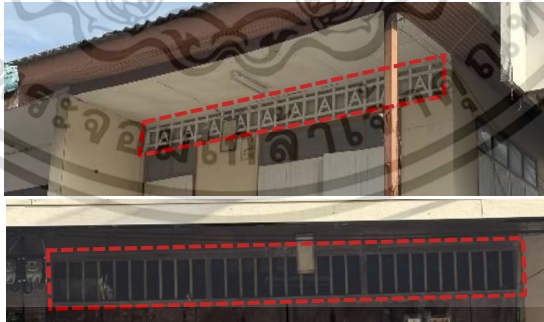
<p>อธิบาย : อาคารมีการประดับตกแต่ง ช่องลมระบายอากาศ บริเวณเหนือกรอบประตูเป็นการตกแต่งด้วยระแนงไม้แนวตั้งยาวตลอดแนวแนวยอดผนัง ส่วนบริเวณชั้นบนมีการตกแต่งช่องลมระบายอากาศเหนือยอดผนังด้วยระแนงไม้แนวตั้งและแนวเฉียงมีลักษณะคล้ายอักษรภาษาอังกฤษ</p>

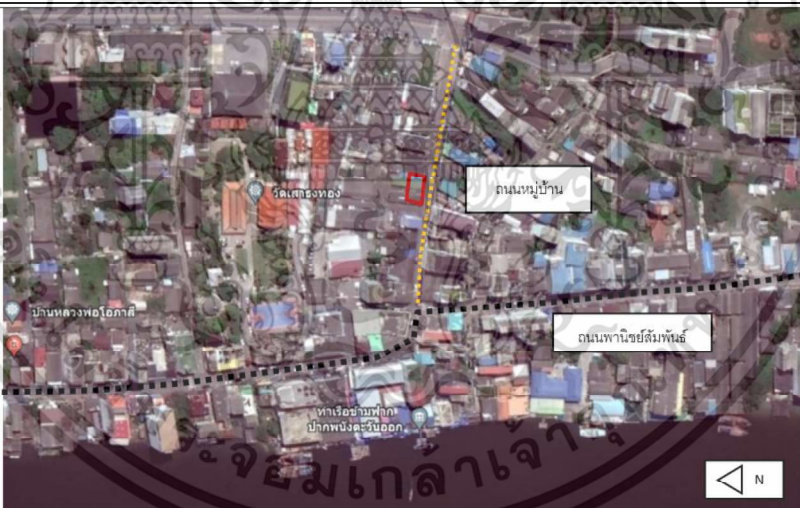
<p>อธิบาย : จากการสัมภาษณ์ (อุดมศรี หิรัญรัตน์, 2566) อาคารได้มีการก่อสร้างอยู่ริมถนนหนุ่มบ้านเป็นถนนรองแยกมาจากถนนพานิชย์สัมพันธ์ ซึ่งเป็นถนนเส้นแรกของพื้นที่ปากพ่อง การสร้างถนนพานิชย์สัมพันธ์ขึ้นในช่วง ร.5 (นนทวัฒน์ รอดเนียม, 2566)</p>	
คุณค่าด้านสังคม

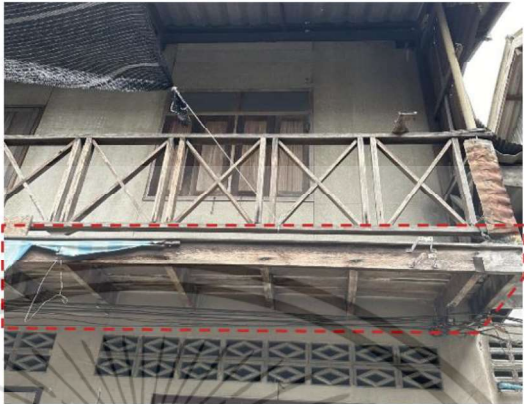
<p data-bbox="548 793 1247 898">อธิบาย : มีการใช้เทคโนโลยีการยื่นพื้นไม้ชั้นบนเพื่อให้เกิดร่มเงาทางเดินชั้นล่าง</p>	
-วัสดุพื้นถิ่น

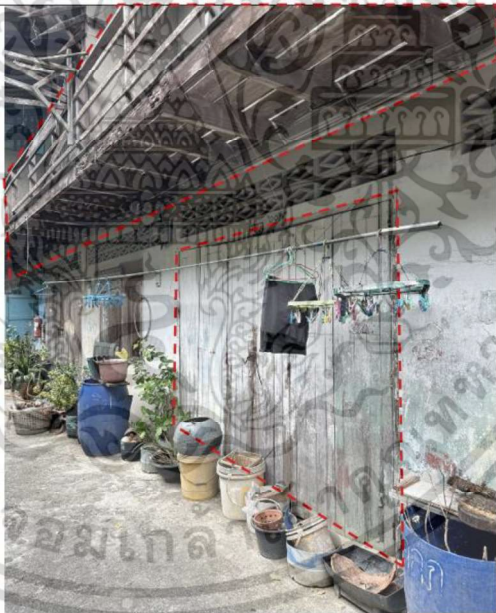
<p data-bbox="548 1570 1263 1675">อธิบาย: มีการใช้วัสดุไม้ที่พบในพื้นที่ในบริเวณประตูและระเบียงไม้บริเวณชั้นบนด้านหน้าอาคาร</p>

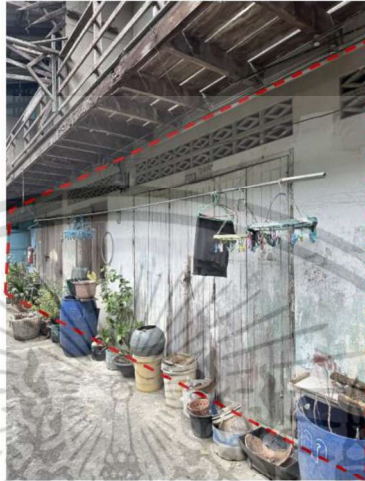
<p>อธิบาย : มีการให้สีฟ้าบริเวณประตู และผนังภายนอก เนื่องจากเป็นการให้สีเพื่อบำรุงรักษา</p>	
-ผิวสัมผัส		
-วัสดุเดิม

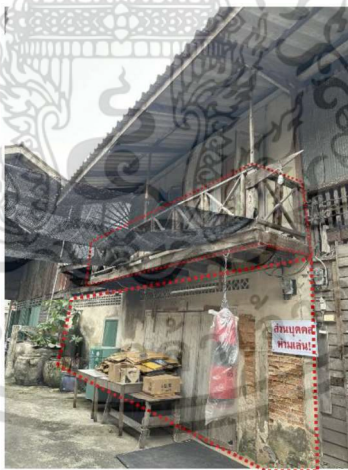
<p>อธิบาย : อาคารมีการใช้วัสดุเดิมเป็นวัสดุปูนในบริเวณชั้นล่างและชั้นบน ระเบียงเป็นวัสดุไม้ที่พบได้ในพื้นที่</p>

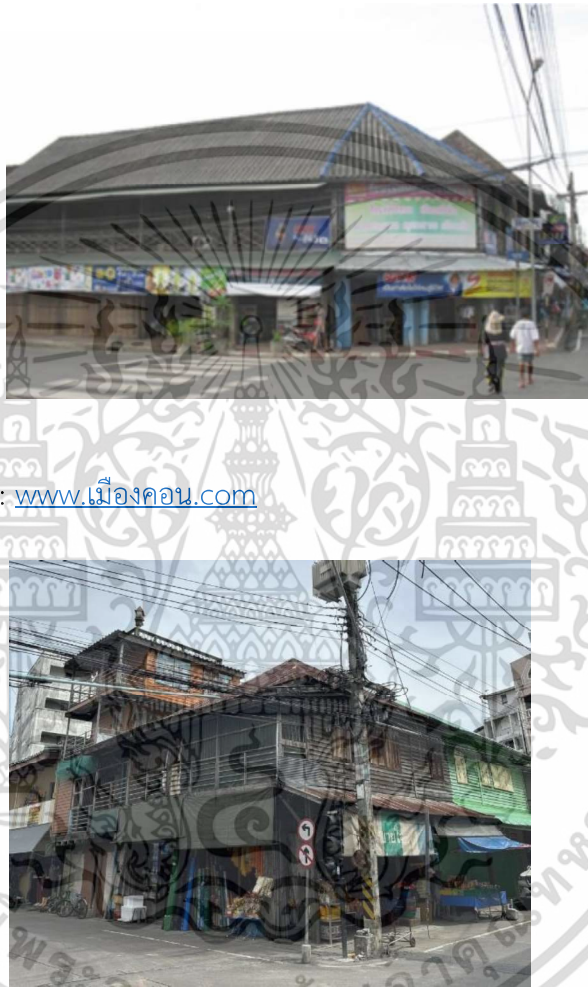
<p>ที่มาภาพ : <a href="http://www.เมืองคอน.com">www.เมืองคอน.com</a></p> <p>อธิบาย : รูปแบบสถาปัตยกรรม อาคารรูปอาคารทรงสี่เหลี่ยม ท่าวัง จังหวัดนครศรีธรรมราช มีขนาด 1-4 คูหา ชั้นล่างเสาปูน ชั้นบนเป็นโครงสร้างไม้ มีระเบียงยื่นออกมาไม่กว้างมากนัก มีการใช้ค้ำยันรับส่วนชายคา มีช่องลมระบายอากาศ (อนิตา ต้นเองชวน, 2557) โดยมีลักษณะรูปแบบ การใช้วัสดุ ที่ใกล้เคียงกับพื้นที่ตลาดปากพูนัง</p>	
-ความเชื่อในการก่อสร้าง	-

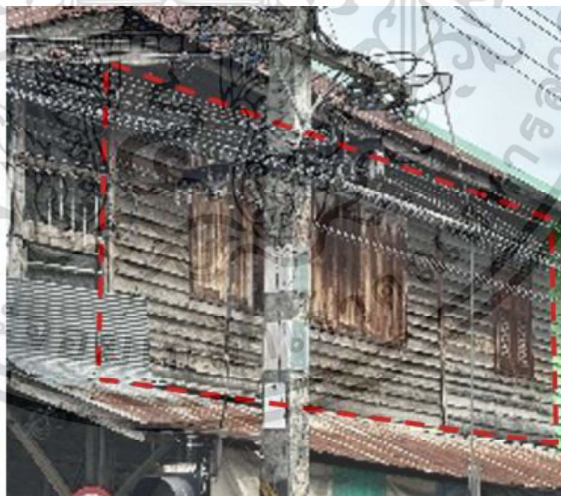
<p>อธิบาย :: ผนังเป็นวัสดุไม้ตีนอนซ้อนเกล็ด ให้ผิวสัมผัสขรุขระ ที่เกิดจากลักษณะของเนื้อไม้ที่ได้ผ่านการแปรรูปมาเพื่อเป็นวัสดุผนังไม้</p>

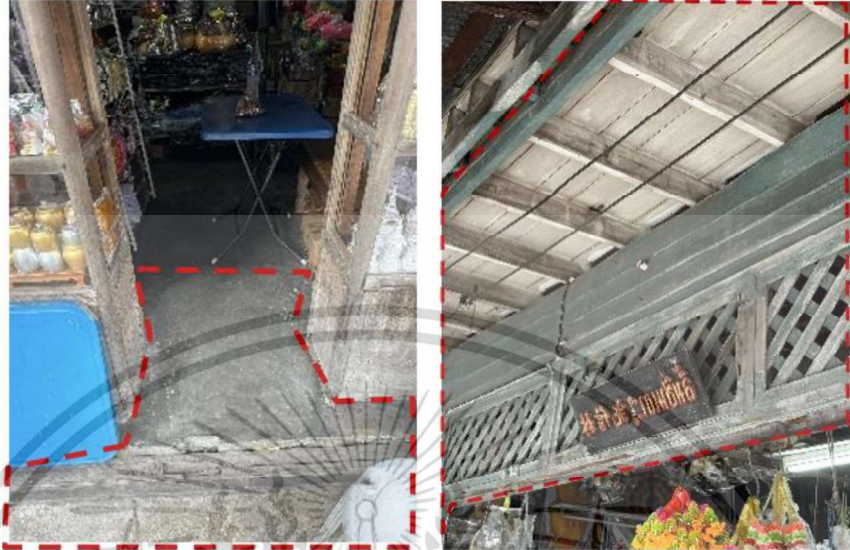
<p>อธิบาย : จากการสัมภาษณ์ผู้เช่า อาคารมีการใช้วัสดุเดิม พื้นชั้นล่างเป็นคอนกรีตขัดมัน ส่วนผนังไม้ ช่อกลม ได้มีการบำรุงรักษาโดยการให้สีของผนัง</p>	
-การประดับตกแต่ง

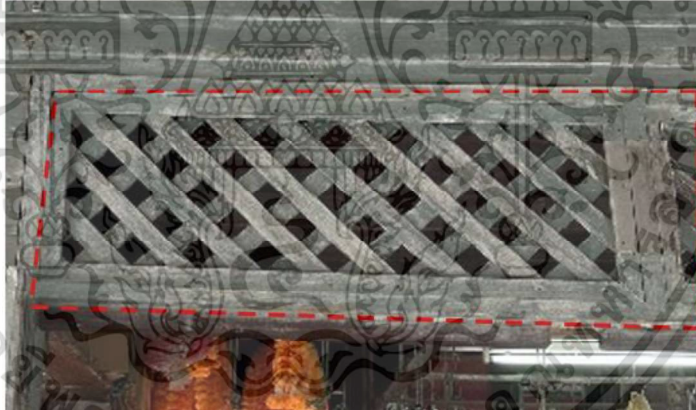
<p>อธิบาย : อาคารมีการประดับตกแต่งช่องระบายอากาศด้วยไม้บริเวณเหนือกรอบประตูชั้นล่าง ลักษณะเป็นระแนงไม้แนวเฉียงตีทับกัน</p>	
<b>คุณค่าด้านวิชาการ</b>		
<b>1.มีความเป็นเอกลักษณ์</b>		
-พบเจอได้เฉพาะพื้นที่นั้น	มี	ไม่มี
-มีความหายาก	-	-

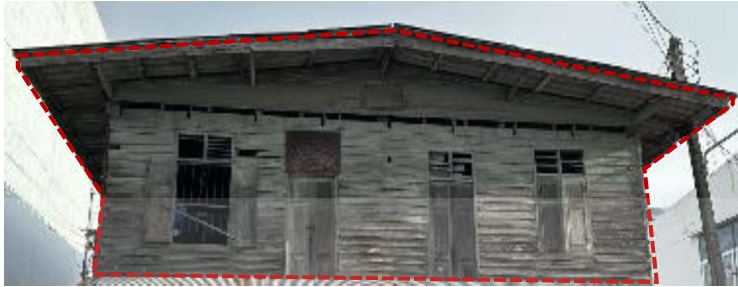
<p>อธิบาย : มีการใช้วัสดุไม้ที่พบในพื้นที่และมีการซื้อไม้จากอำเภอใกล้เคียง(ลานสกา) นำมาก่อสร้างอาคาร</p>	
<b>2.ศิลปกรรม</b>		
-การให้สี	มี	ไม่มี
-	-	
-ผิวสัมผัส

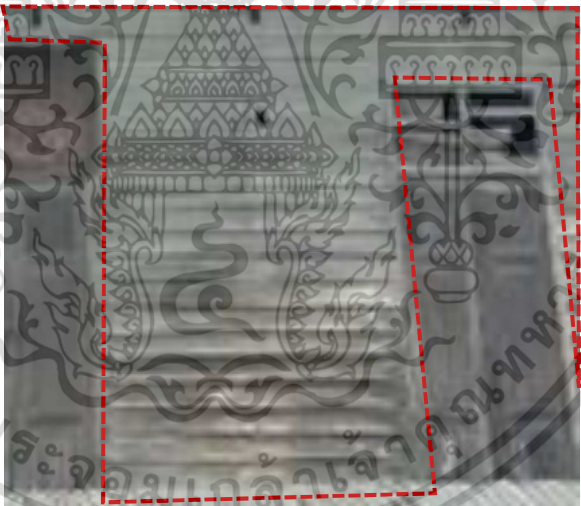
<p>อธิบาย : ผนังเป็นวัสดุไม้ ให้ผิวสัมผัสขรุขระ ที่เกิดจากลักษณะของเนื้อไม้ที่ได้ผ่านการแปรรูปมาเพื่อเป็นวัสดุผนังไม้</p>

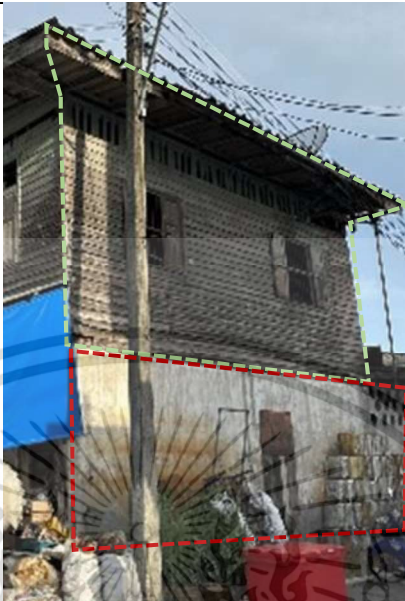
<p>อธิบาย : จากการสัมภาษณ์ (อุดมศรี หิรัญรัตน์, 2566) อาคารมีการใช้วัสดุเดิม ชั้นล่างเป็นปูน ได้มีการบำรุงรักษาโดยการให้สีของผนัง ชั้นบนเป็นไม้ ได้มีการบำรุงรักษาผนังไม้และการให้สีผนัง</p>		
-การประดับตกแต่ง			
<b>คุณค่าด้านวิชาการ</b>			
<b>1.มีความเป็นเอกลักษณ์</b>			
-พบเจอได้เฉพาะพื้นที่นั้น	มี		ไม่มี
-มีความหายาก			
<b>คุณค่าประวัติศาสตร์</b>			
<b>1.มีความเก่าแก่</b>			
-อาคารมีอายุมากกว่า 50 ปี	มี		ไม่มี
	<p>อธิบาย : จากการสัมภาษณ์ (อุดมศรี หิรัญรัตน์, 2566) อาคารอายุประมาณ 100 ปี สร้างขึ้นเมื่อการก่อสร้างระบบคมนาคมทางบก ถนนเส้นแรก คือ ถนนพานิชย์สัมพันธ์</p>

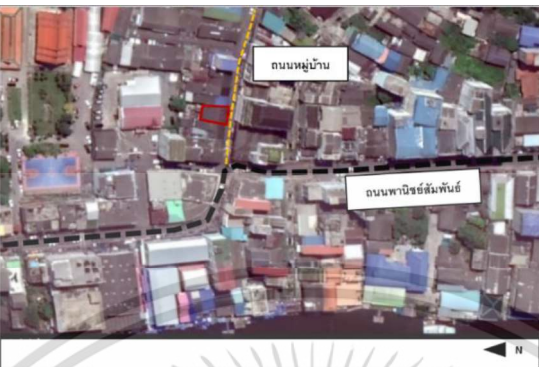
<p>อธิบาย : จากการ สัมภาษณ์ (อุดมศรี หิรัญรัตน์, 2566) อาคารได้มีการ ก่อสร้างอยู่ริมถนน หมู่บ้านเป็นถนน รองแยกมาจาก ถนนพานิชย์สัมพันธ์ ซึ่งเป็นถนนเส้นแรกของพื้นที่ปากพั้ง การสร้าง ถนนพานิชย์สัมพันธ์ขึ้นในช่วง ร.5 (นันทวัฒน์ รอดเนียม, 2566)</p>
คุณค่าด้านสังคม		
1.มีการใช้สอยปัจจุบัน	มี	ไม่มี

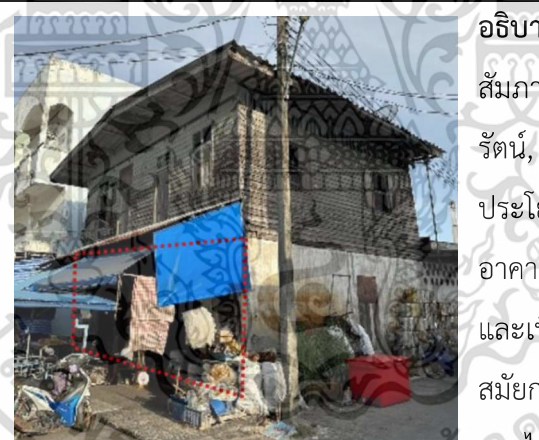
<p>อธิบาย : จากการ สัมภาษณ์ (อุดมศรี หิรัญ รัตน์, 2566) มีการใช้ ประโยชน์อาคารเป็น อาคารเพื่อการพาณิชย์ และเพื่อพักอาศัย มาตั้งแต่ สมัยก่อสร้างอาคารเสร็จ และได้มีการเปลี่ยนแปลง ประเภทการประกอบอาชีพไปตามสภาพเศรษฐกิจในแต่ละยุค</p>
1.มีความเกี่ยวข้องกับประเพณี		
-อาคารมีเรื่องเล่า หรือ ตำนาน	มี	ไม่มี
-มีความเกี่ยวข้องกับ ความเชื่อ	-	
<b>คะแนน</b>		<b>5</b>

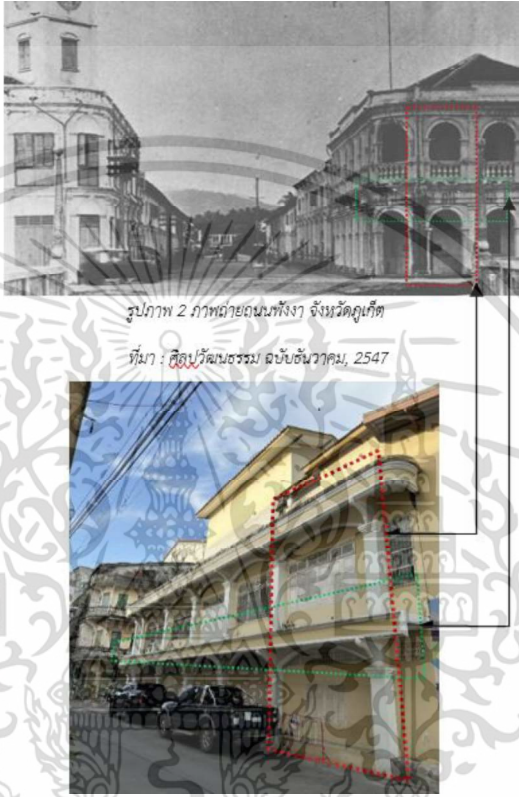
<p>รูปภาพ 2 ภาพถ่ายถนนพริ้งงู จังหวัดภูเก็ต ที่มา : ศิลปวัฒนธรรม ฉบับธันวาคม, 2547</p> <p>อธิบาย : รูปแบบสถาปัตยกรรมที่ผสมผสานระหว่างสถาปัตยกรรมจีนและยุโรป ผลจากการติดต่อกับปิ่นัง ในช่วงรัชกาลที่ 4 และ 5 ในสมัยการเดินทางจากภูเก็ตไปปิ่นังสะดวก ทำให้ภูเก็ตได้รับวัฒนธรรมมาจากปิ่นังทั้งรูปแบบสถาปัตยกรรม วัสดุ ฝีมือช่าง เทคนิคการก่อสร้าง โดยมีลักษณะแคบยาว ชั้นล่างทำการค้า ชั้นบนอยู่อาศัย มีช่องแสง มีลักษณะการโค้งบริเวณหน้าต่าง ปูนปั้นหัวเสา และมีการปรับใช้หน้าต่างบานเกล็ดไม้ สามารถพบได้ในเมืองจอร์จทาวน์ ปิ่นัง เนื่องจากพื้นที่ปากพ่องมีสภาพแวดล้อมที่ต่างกัน จึงทำให้รูปแบบสถาปัตยกรรมมีการปรับตัวให้เข้ากับพื้นที่ มีการติดตั้งช่องระบายอากาศเพื่อระบายความร้อน และมีการปรับเปลี่ยนวัสดุหน้าต่างเป็นบานเกล็ดกระจก แต่ยังคงรูปแบบเดิมไว้</p>

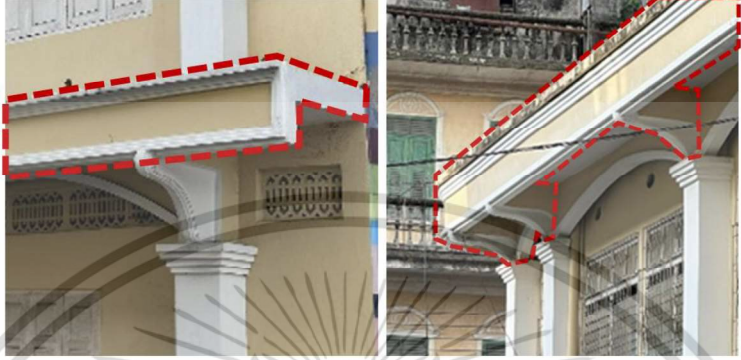
<p>อธิบาย : มีการใช้เทคโนโลยีการทำพื้นคอนกรีตบางและยื่นออกจากตัวอาคาร โดยมีค้ำยันคอนกรีตช่วยรับน้ำหนัก</p>	
-วัสดุพื้นถิ่น		
2.ศิลปกรรม		
-การให้สี	สี	ไม่มี

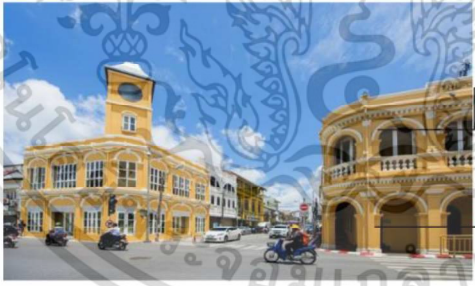
<p>ที่มา : <a href="https://www.thaipost.net/main/detail/44756">https://www.thaipost.net/main/detail/44756</a></p> <p>อธิบาย : ลักษณะการให้สีอาคาร มีการให้สีตามรูปแบบอาคารรูปแบบสถาปัตยกรรมที่ผสมผสานระหว่างสถาปัตยกรรมจีนและยุโรป โดยมีการให้สีขาวบริเวณปูนปั้น กรอบประตูหน้าต่าง และมีการให้สีเหลืองบริเวณผนังอาคาร</p>

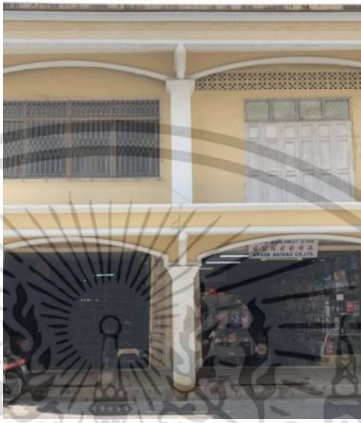
ไม่มี
อธิบาย : จากการสัมภาษณ์ (อุดมศรี ทิรัญรัตน์, 2566) มีการใช้ประโยชน์อาคารเป็นอาคารเพื่อการพาณิชย์และเพื่อพักอาศัย มาตั้งแต่สมัยก่อสร้างอาคารเสร็จและได้มีการเปลี่ยนแปลงประเภทการใช้งานไปเป็นอาคารพาณิชย์ ชั้นล่างเป็นพื้นที่ค้าขาย ชั้นบนเป็นพื้นที่เก็บของ		
2.มีความเกี่ยวข้องกับประเพณี		
-อาคารมีเรื่องเล่าหรือตำนาน	มี  	ไม่มี
อธิบาย : อาคารมีความเชื่อเกี่ยวกับประเพณีการนับถือสิ่งศักดิ์สิทธิ์ มีการติดตั้งศาลพระภูมิ เป็นความเชื่อการปกป้องรักษาอาคารบ้านเรือน		
-มีความเกี่ยวข้องกับ ความเชื่อ	-	
คะแนน		7

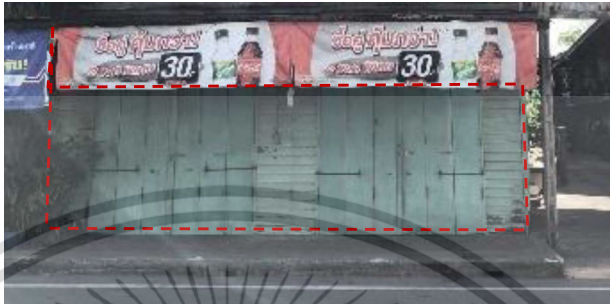
<p>อธิบาย : ได้มีการให้สีเขียวในส่วนประตูและผนังเพื่อเป็นการปรับปรุงรักษาสภาพของผนังและประตูไว้ (สัมภาษณ์จาก เขียน หิรัญรัตน์, 2566)</p>	
-ผิวสัมผัส

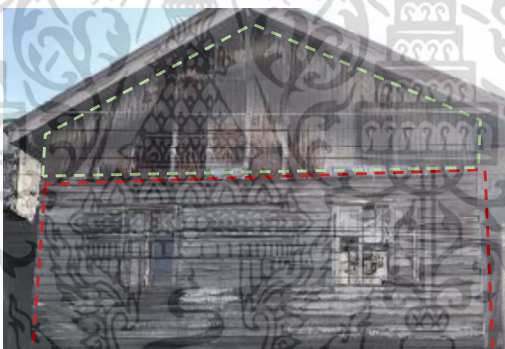
<p>อธิบาย : มีการให้ผิวสัมผัสขรุขระจากวัสดุไม้ที่ได้นำไปแปรรูปเป็นแผ่นและนำมาทำเป็นฝาผนังโดยการตีลอนซ้อนเกล็ด และผิวสัมผัสล่อนของแผ่นสังกะสีมีเส้นนำตาเป็นเส้นตรงตามแนวอาคาร</p>	
-วัสดุเดิม

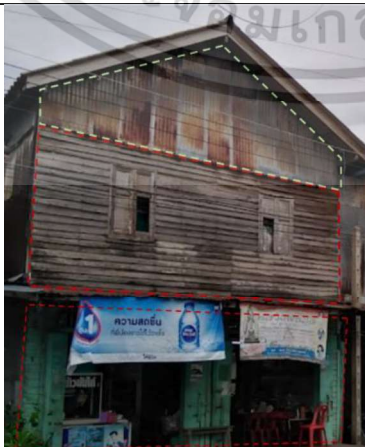
<p>อธิบาย : อาคารยังคงมีการใช้วัสดุเดิมจากการก่อสร้างอาคาร และวัสดุที่มีการชำรุดได้มีการปรับปรุงอาคารด้วยวัสดุชนิดเดิม (สัมภาษณ์จาก เขียน หิรัญรัตน์, 2566)</p>

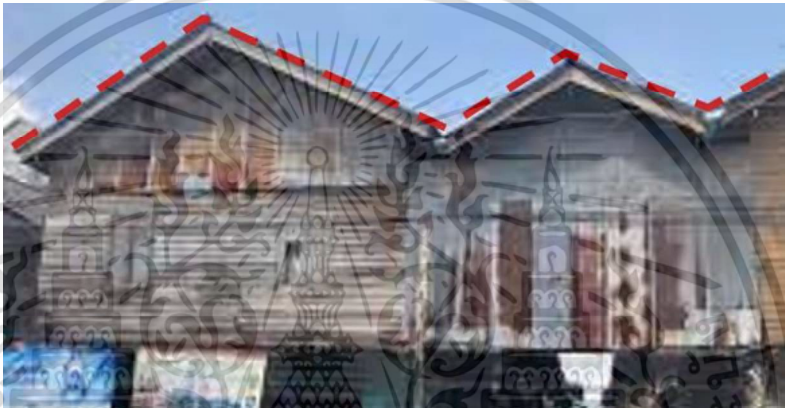
<p>อธิบาย : จากการสัมภาษณ์และได้สำรวจพบว่าอาคารรูปแบบไม่มีอาเขตไม่มีระเบียง ที่มีหลังคาจั่วต่อกันและหันหน้าออกถนน ได้พบเจอเพียงหลังเดียว(สัมภาษณ์จาก เขียน หิรัญรัตน์, 2566)</p>	
<b>คุณค่าประวัติศาสตร์</b>		
<b>1.มีความเก่าแก่</b>		
-มีอายุมากกว่า 50 ปี	มี	ไม่มี
	<p>อธิบาย : (สัมภาษณ์จาก เขียน หิรัญรัตน์, 2566) อาคารมีอายุประมาณ 100 ปี สร้างขึ้นเมื่อการก่อสร้างระบบคมนาคมทางบก ถนนเส้นแรกคือ ถนนพานิชย์สัมพันธ์</p>	
<b>2.เป็นหลักฐานทางประวัติศาสตร์</b>

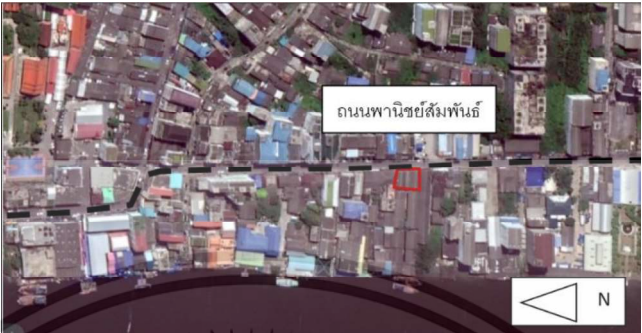
<p>อธิบาย : อาคารได้มีการก่อสร้างอยู่ริมถนนพานิชย์สัมพันธ์ ซึ่งเป็นถนนเส้นแรกของพื้นที่ปากพ่อง การสร้างถนนพานิชย์สัมพันธ์ขึ้นในช่วง ร.5 (นนทวัฒน์ รอดเนียม, 2566)</p>	
<b>คุณค่าด้านสังคม</b>		
<b>1.ปัจจุบันมีการใช้สอย</b>		
<p>-ปัจจุบันอาคารมีการใช้งาน</p>	<p>มี</p>

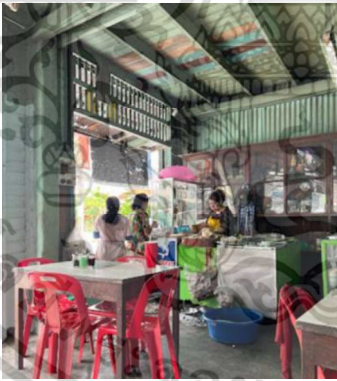
<p>อธิบาย : (สัมภาษณ์จาก เขียน หิรัญรัตน์, 2566) มีการใช้ประโยชน์อาคารเป็นอาคารเพื่อการพาณิชย์ และเพื่อพักอาศัย มาตั้งแต่สมัยก่อสร้างอาคารเสร็จ</p>	<p>ไม่มี</p>
<b>2.มีความเกี่ยวข้องกับประเพณี</b>		
<p>-อาคารมีเรื่องเล่า หรือตำนาน</p>	<p>มี</p>	<p>ไม่มี</p>
<p>-มีความเกี่ยวข้องกับ ความเชื่อ</p>	<p>-</p>	
<b>คะแนน</b>		<b>6</b>

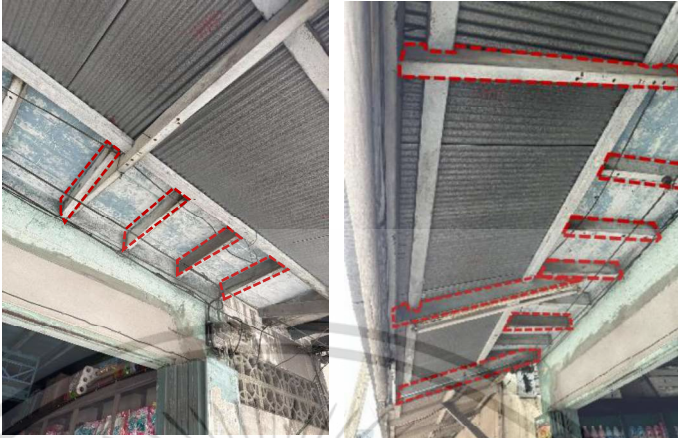
<p>อธิบาย : มีการใช้เทคโนโลยีการยื่นพื้นไม้ชั้นบนเพื่อให้เกิดร่มเงาทางเดินชั้นล่าง โดยมีค้ำยันไม้ช่วยรับน้ำหนัก</p>	
<p>-วัสดุพื้นถิ่น</p>

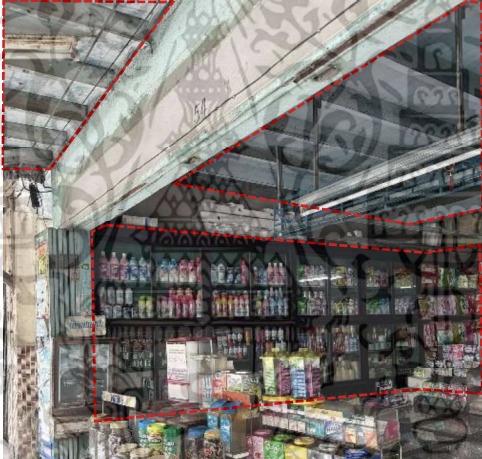
<p>อธิบาย : มีการใช้วัสดุไม้ที่พบในพื้นที่ เป็นโครงสร้างอาคาร รวมไปถึงเฟอร์นิเจอร์ชั้นวางของในร้านขายของชำ (จากการสัมภาษณ์ วิภาดา ชนินาม, 2566)</p>	
<p>2.ศิลปกรรม</p>

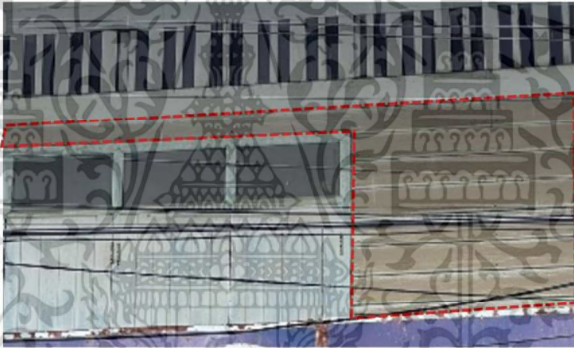
<p>อธิบาย : มีการให้ผิวสัมผัสขรุขระจากวัสดุไม้ที่ได้นำไปแปรรูปเป็นแผ่น และนำมาทำเป็นฝาผนังโดยการติดนอนซ้อนเกล็ด</p>	
-วัสดุเดิม

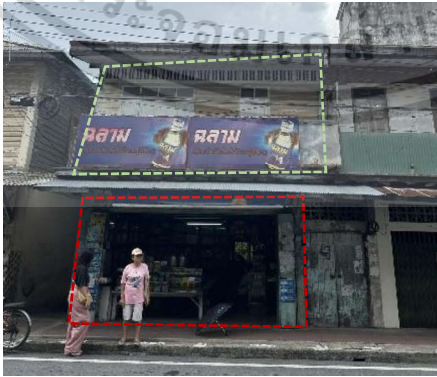
<p>อธิบาย : อาคารมีการใช้วัสดุเดิมในบริเวณชั้นล่าง ส่วนชั้นบนได้มีการเปลี่ยนเป็นวัสดุใหม่แต่มีลักษณะรูปแบบเดิม (จากการสัมภาษณ์ วิภาดา ชินินาม, 2566)</p>

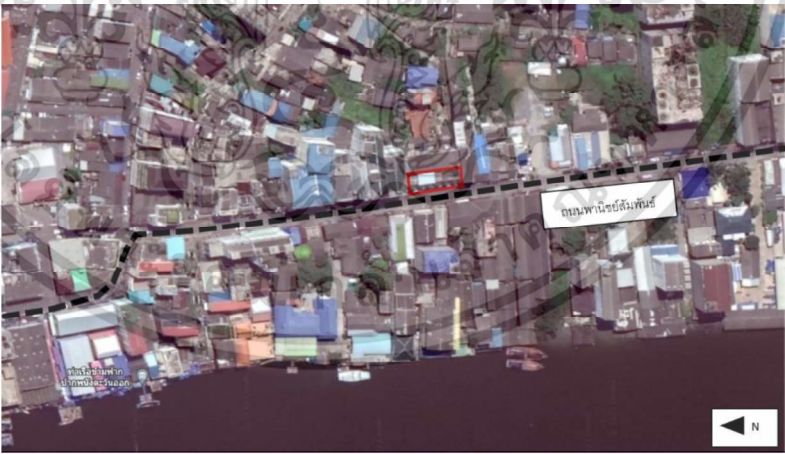
<p>อธิบาย : อาคารได้มีการก่อสร้างอยู่ริมถนนพานิชย์สัมพันธ์ ซึ่งเป็นถนนเส้นแรกของพื้นที่ปากพอง การสร้างถนนพานิชย์สัมพันธ์ขึ้นในช่วง ร.5 (นนทวัฒน์ รอดเนียม, 2566)</p>
