การศึกษาผลของค่าความจุไฟฟ้าแฝงในอุปกรณ์ไฟฟ้าฉนวนกระดาษชุบน้ำมัน

THE STUDY OF STRAY CAPACITANCE EFFECT ON OIL-IMPREGNATED
PAPER INSULATING EQUIPMENT

A THESIS SUBMITTED IN PARTIAL FULFILLMENT
OF THE REQUIREMENT FOR THE DEGREE OF
MASTER OF ENGINEERING IN ELECTRICAL ENGINEERING
SCHOOL OF ENGINEERING
KING MONGKUT'S INSTITUTE OF TECHNOLOGY LADKRABANG
2024
KMITL-2024-EN-M-027-189

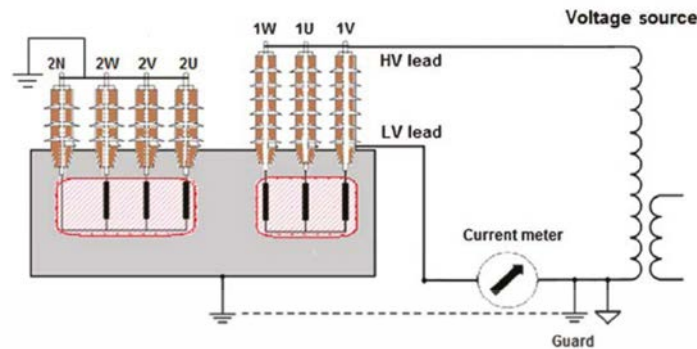
รูปที่ 2.5 วงจรการวัด C1 และค่าตัวประกอบกำลังสูญเสียแบบ UST [7]

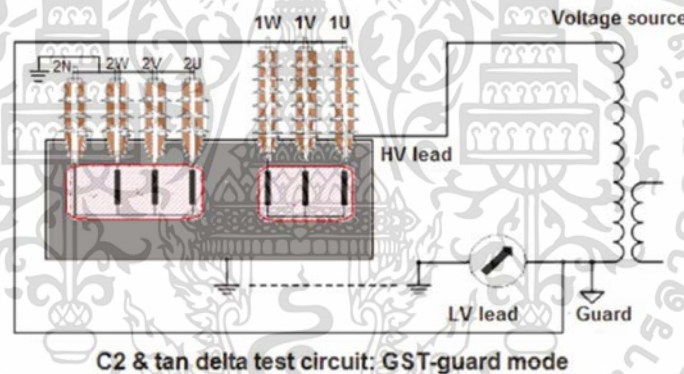
ในการวัดค่าคาปาซิแตนซ์ C_2 และค่าตัวประกอบกำลังสูญเสียนั้นเราจะต่อวงจรแบบ GST-Guard (Grounded specimen test - Guard) โดยมีการต่อสำหรับกรณีหม้อแปลง 2 ขดลวด คือ สาย LV ของแหล่งจ่ายแรงดันที่มีการกรัดจะต่อเข้ากับตัวนำของบุชชิ่ง จากนั้นทำการต่อสาย HV ของแหล่งจ่ายเข้ากับแทปการทดสอบ ดังรูปที่ 2.6

รูปที่ 2.6 วงจรการวัด C2 และค่าตัวประกอบกำลังสูญเสียแบบ GST- Guard [7]

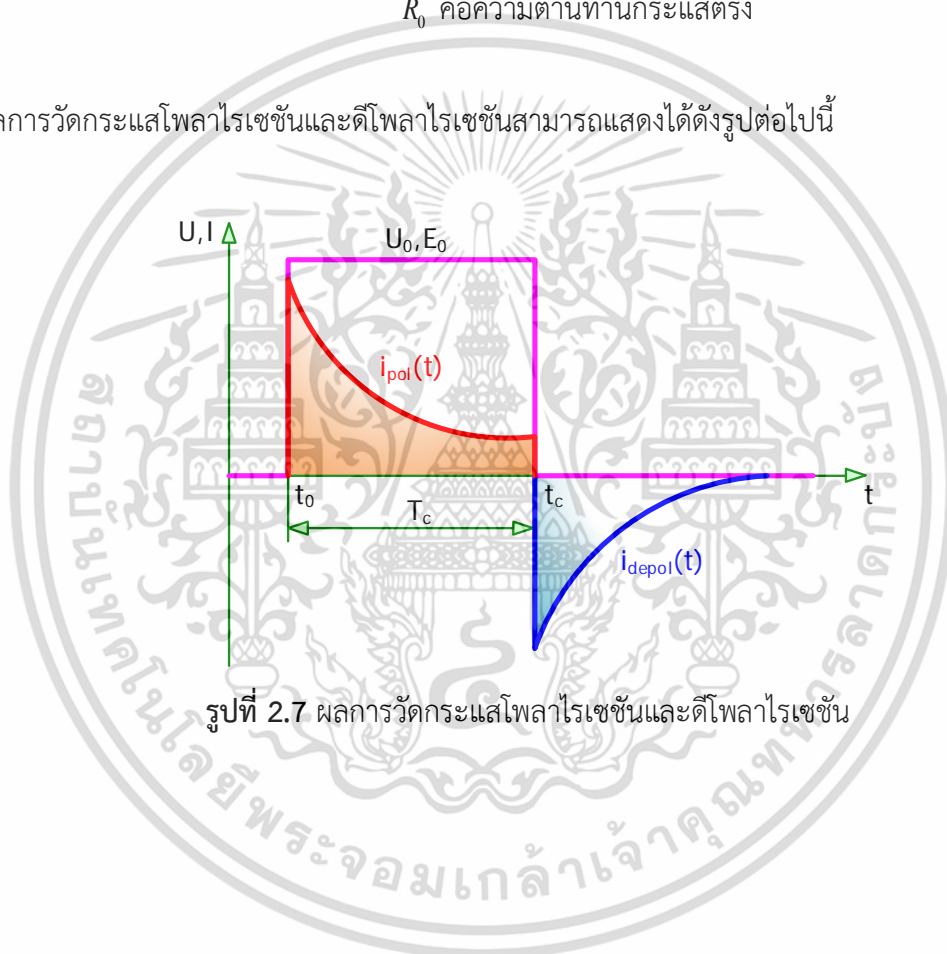
ผลการวัดกระแสโพลาริเซชันและดีโพลาริเซชันสามารถแสดงได้ดังรูปต่อไปนี้

รูปที่ 2.7 ผลการวัดกระแสโพลาริเซชันและดีโพลาริเซชัน

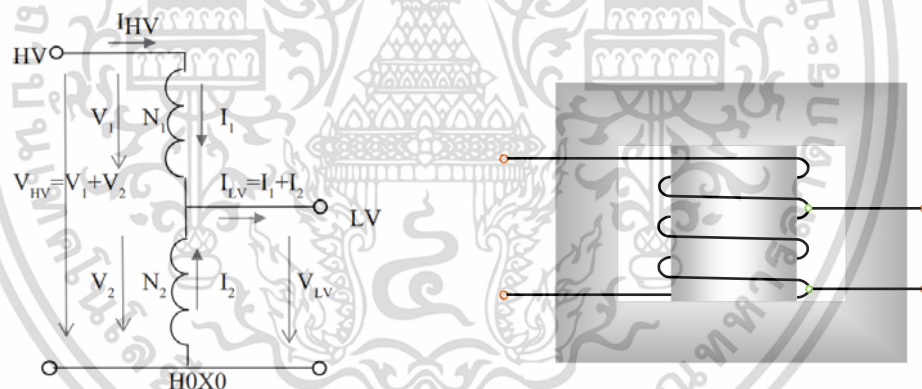
เป็นหม้อแปลงไฟฟ้าที่ขดลวดทางด้านปฐมภูมิมีการเชื่อมต่อวงจรทางไฟฟ้ากับขดลวดทางด้านทุติยภูมิ ซึ่งขดลวดทางด้านปฐมภูมิและขดลวดทางด้านทุติยภูมิจะต่อถึงกันทางไฟฟ้า และจะมีฟลักซ์แม่เหล็กคล้องร่วมกัน (Magnetic coupled) โดยประโยชน์การใช้งานของหม้อแปลงไฟฟ้าแบบนี้คือ สามารถปรับค่าแรงดันไฟฟ้าได้ตามต้องการ

รูปที่ 2.12 ขดลวดทางด้านปฐมภูมิและขดลวดทางด้านทุติยภูมิจะต่อถึงกันทางไฟฟ้า

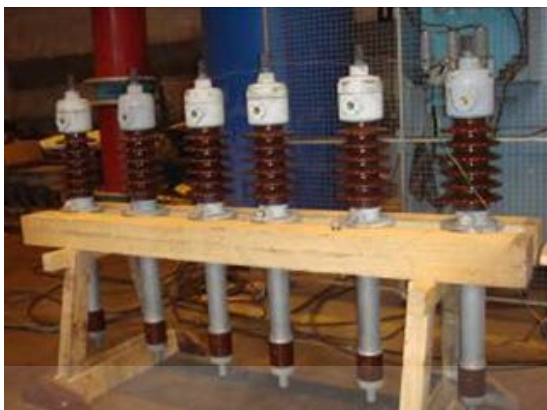
รูปที่ 3.1 การตั้ง OIP บุษชิงบนแท่นวางเป็นเวลา 24 ชั่วโมงก่อนการทดสอบ

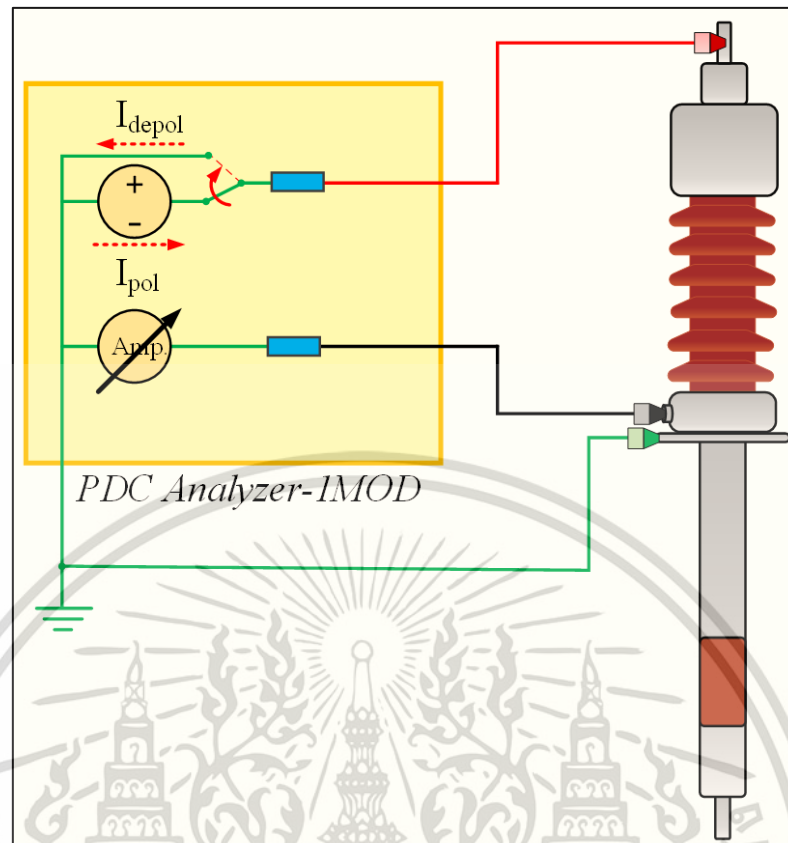
รูปที่ 3.4 วงจรการทดสอบ PDC สำหรับบุชชิง

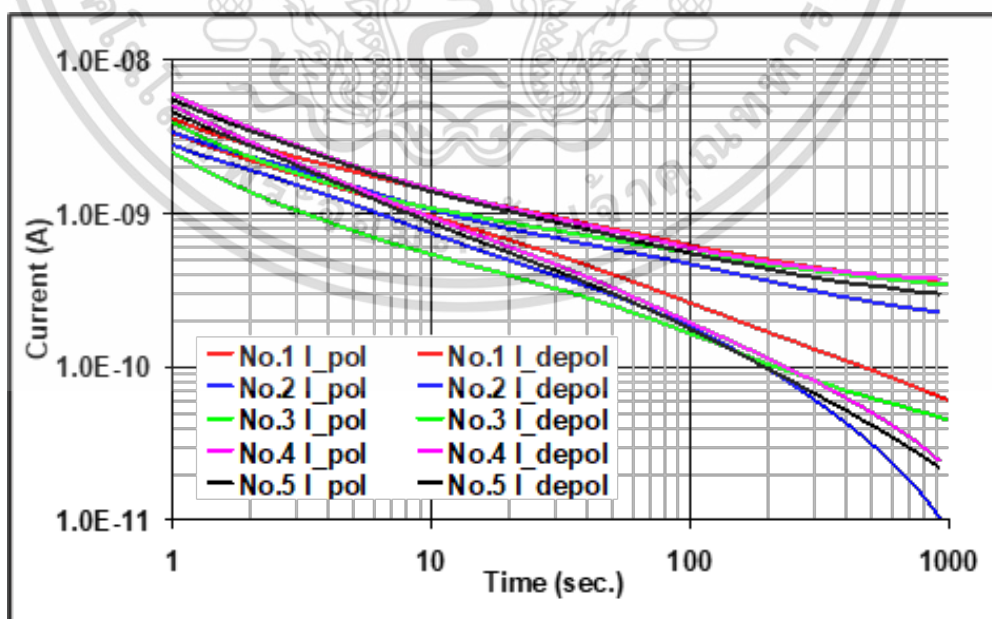
ผลการทดสอบ PDC ของบุชชิ่งจำนวน 10 ตัว แสดงดังรูปที่ 3.6 ถึงรูปที่ 3.7 และการประเมินความชื้นในเนื้อฉนวนกระดาษ ค่าตัวประกอบกำลังสูญเสียของฉนวนที่ความถี่ 1 Hz และค่าอัตราส่วนระหว่างค่าคาปาซิแตนซ์ที่ความถี่ 1 mHz ต่อความถี่ 1 Hz แสดงดังตารางที่ 3.2

รูปที่ 3.6 ผลการทดสอบ PDC ของบุชชิ่งหมายเลข 1-5

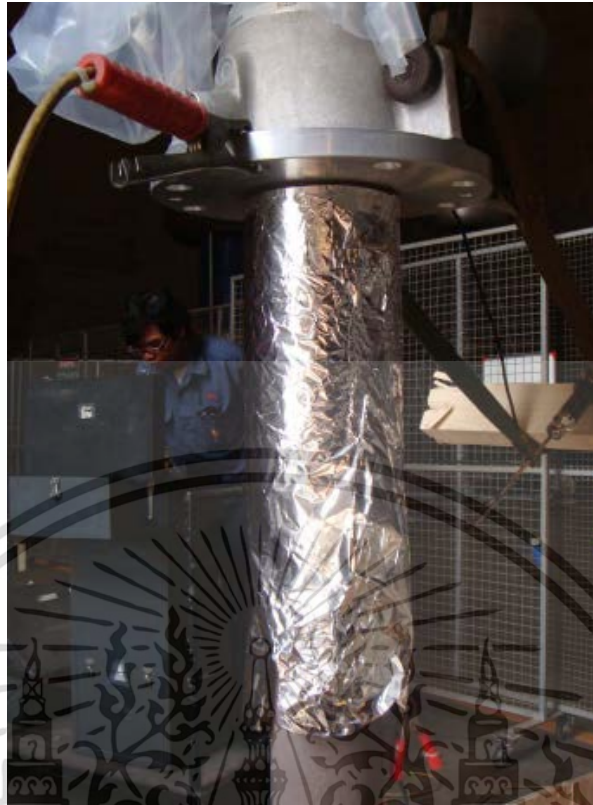
รูปที่ 3.8 การใช้แผ่นฟอลต์อะลูมิเนียมยัดลงเป็นผนังโลหะของหม้อแปลงไฟฟ้า

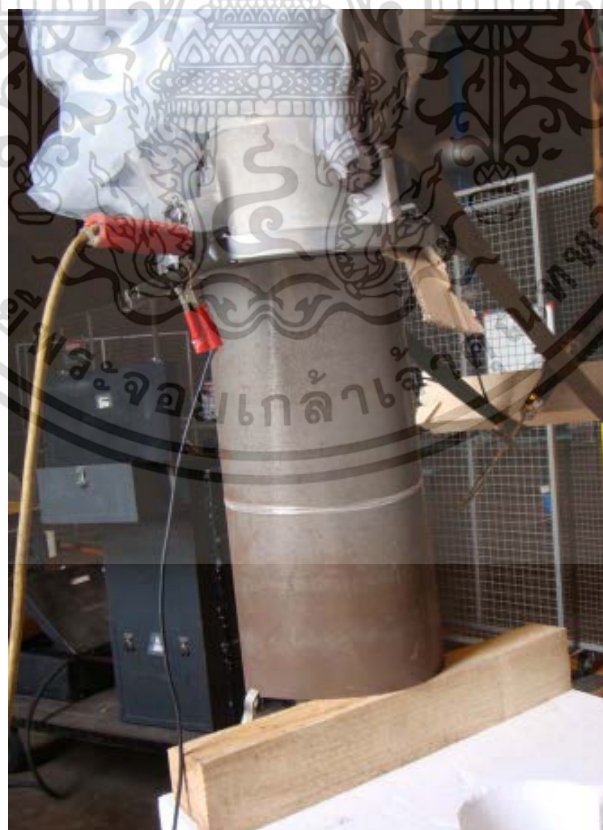
รูปที่ 3.9 การใช้แผ่นโลหะม้วนเป็นทรงกระบอกยัดลงเป็นผนังโลหะของหม้อแปลงไฟฟ้า

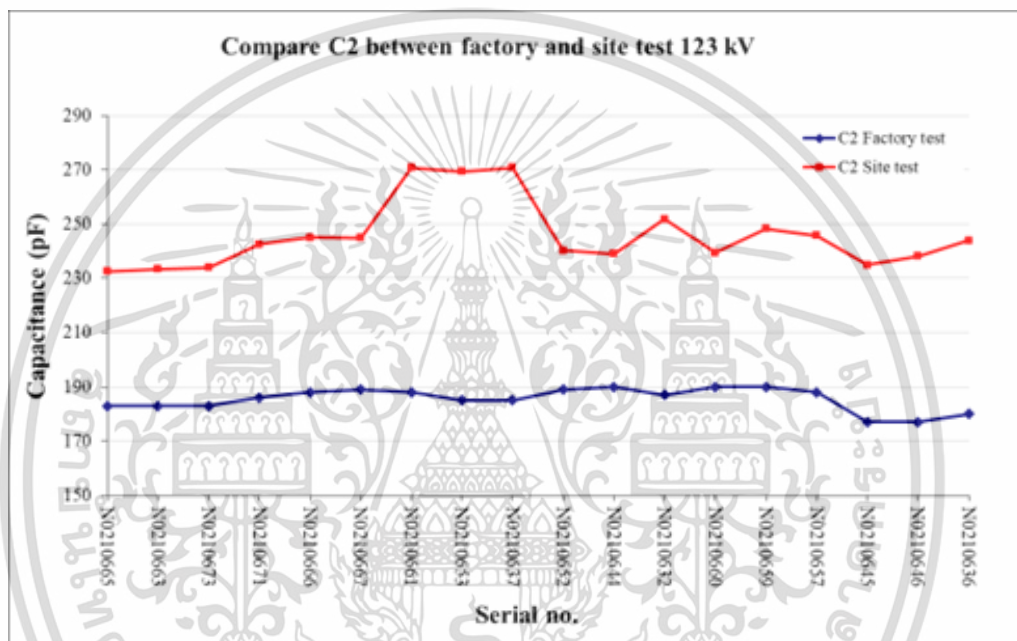
ผลการวัดค่าคาปาซิแตนซ์ของเทสแทป (Test tap) ใน RIP บุษซึ่งที่ติดตั้งใหม่ ที่รวบรวมจากหม้อแปลงจำนวน 6 ลูก แสดงตามตารางที่ 3.3 และกราฟเปรียบเทียบค่าคาปาซิแตนซ์ระหว่างวัดในสนามและผลการวัดจากโรงงานผู้ผลิตแสดงดังรูปที่ 3.11

รูปที่ 3.11 กราฟเปรียบเทียบค่าคาปาซิแตนซ์ระหว่างวัดในสนามและผลการวัดจากโรงงานผู้ผลิต

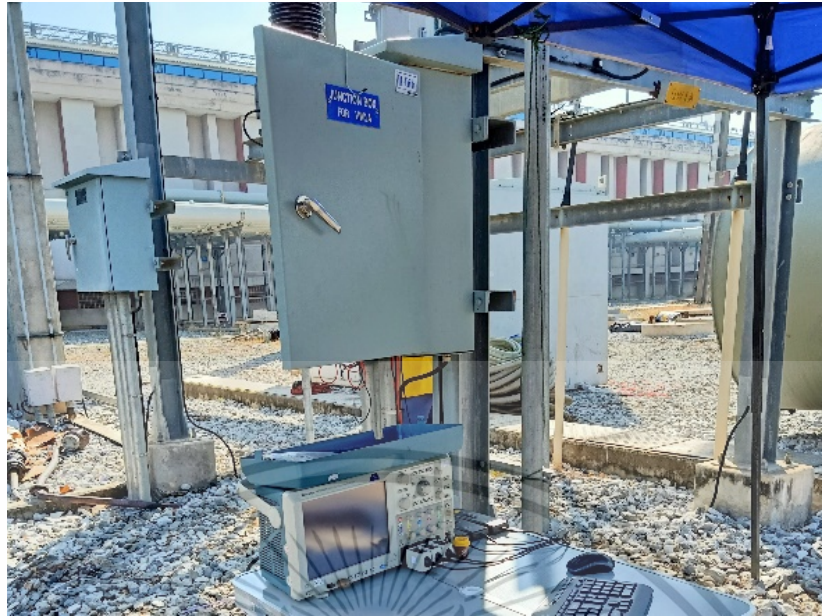
รูปที่ 4.3 การวัดขนาดและรูปคลื่นของแรงดันที่บัส 22 kV โดยใช้ฮอสซิลโลสโคปเชื่อมต่อผ่านขดลวดแรงต่ำของหม้อแปลงวัดแรงดัน

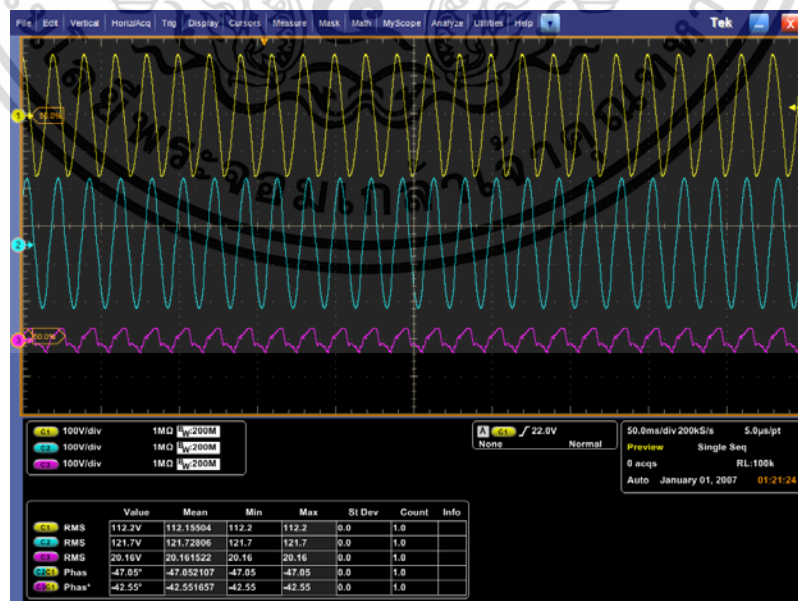
โดยรูปคลื่นของแรงดันที่วัดโดยฮอสซิลโลสโคป ซึ่งดำเนินการวัดในสภาวะหม้อแปลงไร้อโหลด (No load) ที่สภาวะคงตัว (Steady state) แสดงดังรูปที่ 4.4

รูปที่ 4.4 ขนาดและรูปคลื่นของแรงดันที่บัส 22 kV

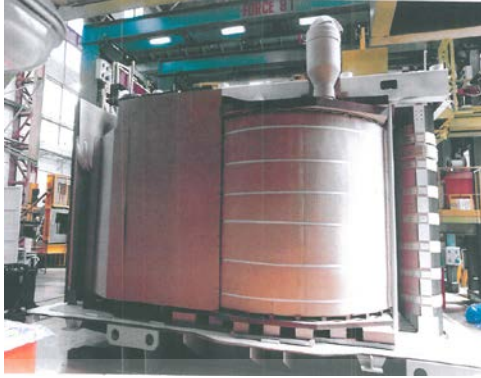
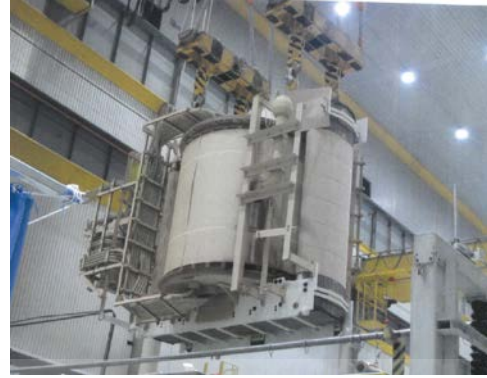
โดยจากการตรวจสอบรูปแบบการออกแบบขดลวดของหม้อแปลงไฟฟ้าทั้ง 2 ผู้ผลิต (เดิมและผลิตใหม่) แสดงดังรูปที่ 4.5

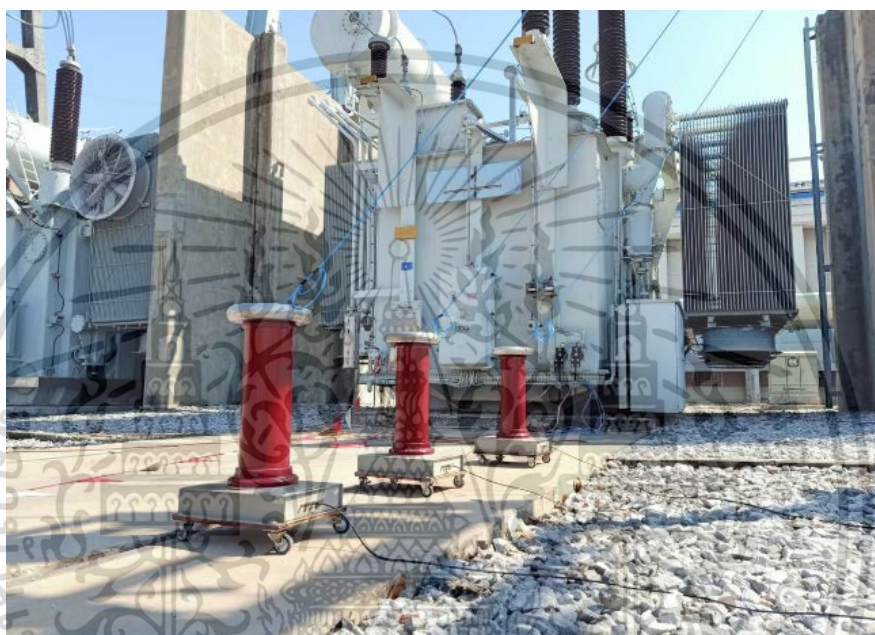
รูปที่ 4.7 การติดตั้งโวลต์เตจดีไวเดอร์จำนวน 3 ตัวสำหรับการวัดขนาดและรูปคลื่นของแรงดันฝั่งขดลวดตติยภูมิ (22 kV)

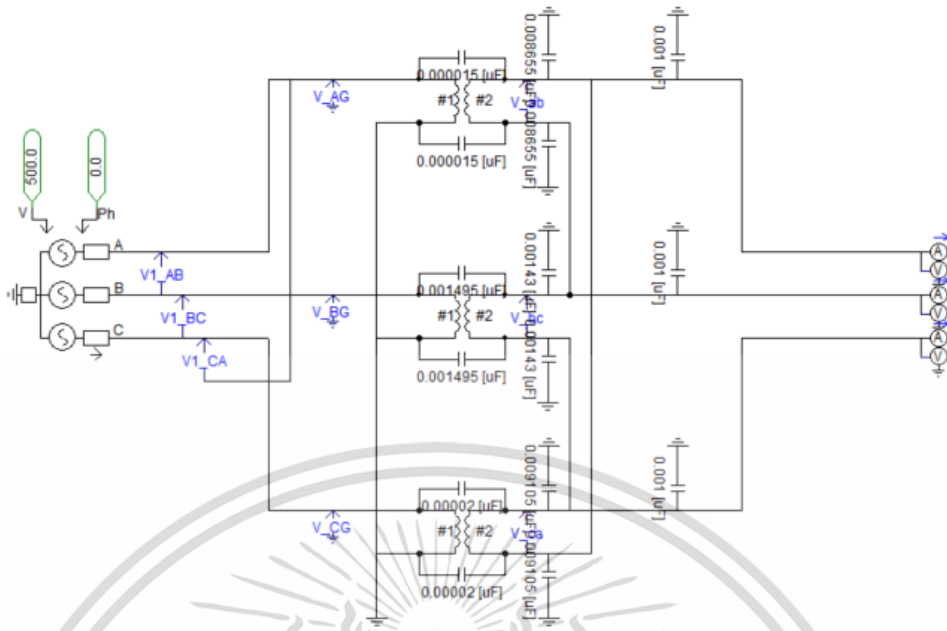
รูปที่ 4.8 โมเดลการจำลองการเชื่อมต่อตัวเก็บประจุไฟฟ้าของหม้อแปลงไฟฟ้าทั้ง 3 ลูก

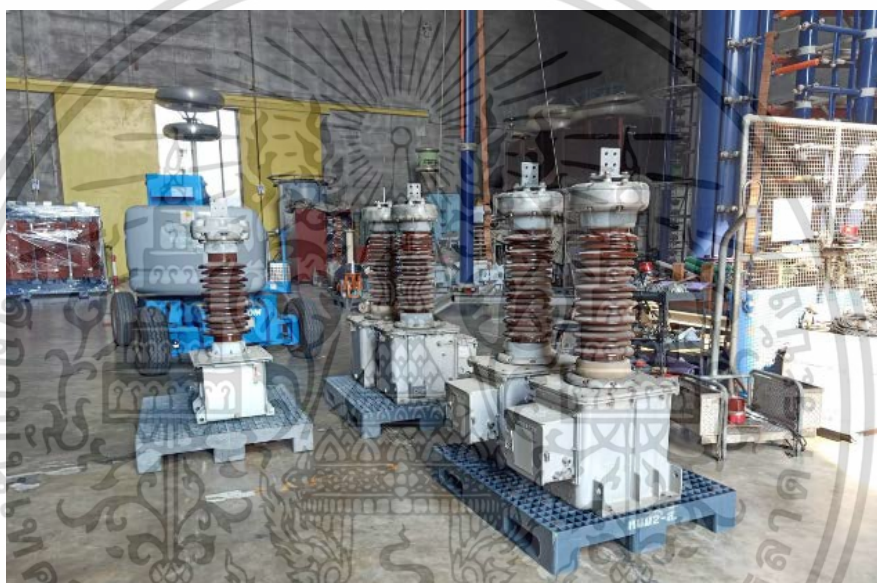
รูปที่ 4.10 หม้อแปลงวัดแรงดันแบบตัวเก็บประจุสำหรับต่อขนานเพิ่มเพื่อชดเชยค่าความจุไฟฟ้า

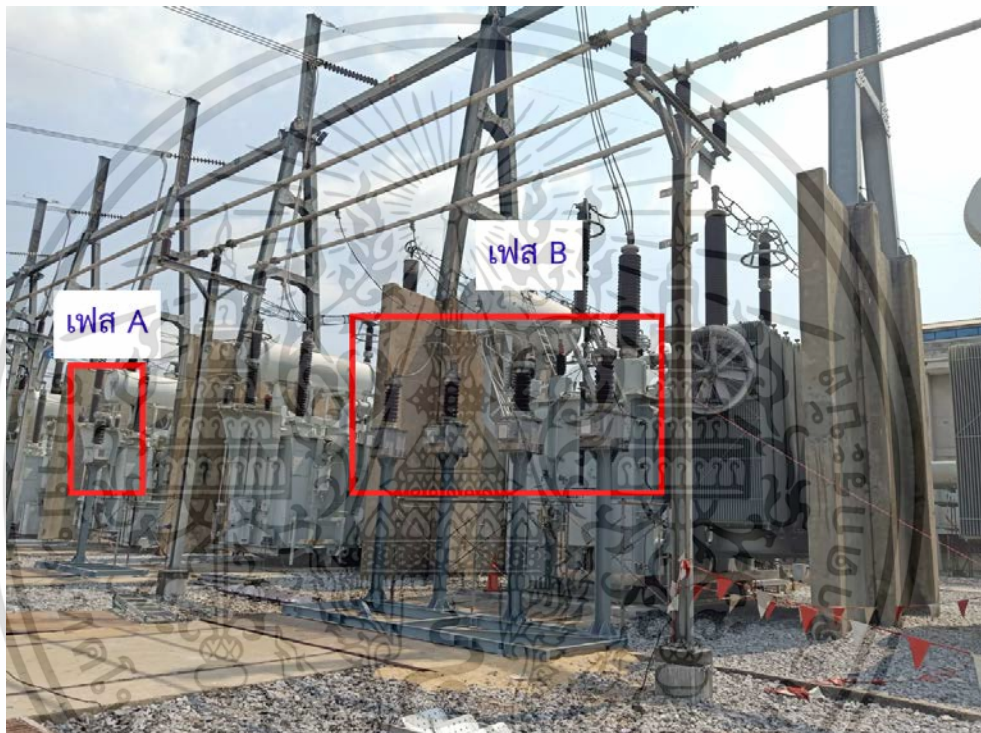
รูปที่ 4.11 การติดตั้งหม้อแปลงวัดแรงดันแบบตัวเก็บประจุขนาด

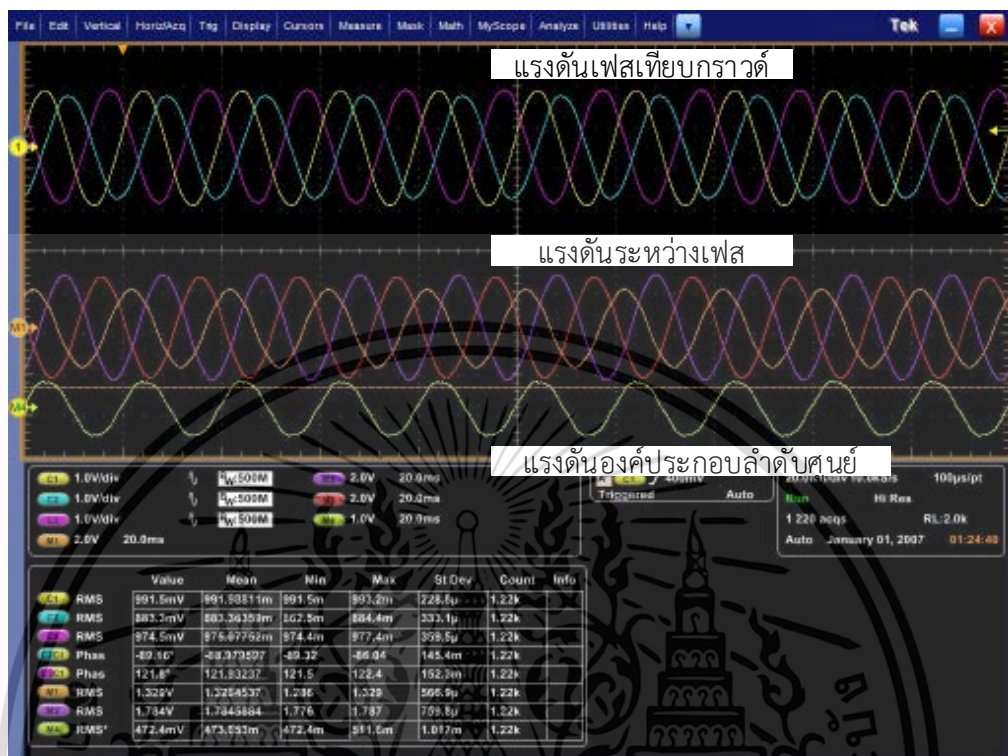
เก็บประจุ ซึ่งดำเนินการวัดในสภาวะหม้อแปลงไร้โหลด (No load) ที่สภาวะคงตัว (Steady State) แสดงดังรูปที่ 4.12

รูปที่ 4.12 ขนาดและรูปลักษณ์ของแรงดันที่บัส 22 kV หลังจากการติดตั้งหม้อแปลงไฟฟ้าวัดแรงดันแบบตัวเก็บประจุ

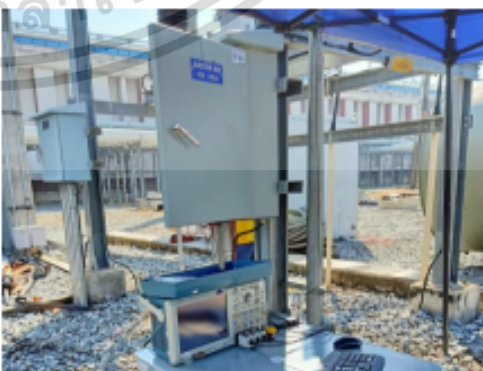
รูปที่ 4 การวัดขนาดและรูปคลื่นของแรงดันที่บัส 22 kV

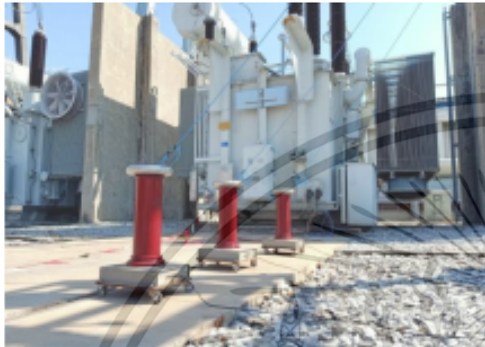
รูปที่ 8 การติดตั้งโวลเตจดีไวเดอร์จำนวน 3 ตัวสำหรับการวัดขนาดและรูปคลื่นของแรงดันฝั่งขดลวดคดียภูมิ (22 kV) โดยวัตถุประสงค์ของการวัดขนาดและรูปคลื่นของแรงดันคือ เพื่อนำข้อมูลผลการวัดที่ถูกค้องและแม่นยำนำไปจำลองด้วยโปรแกรมเพื่อหาค่าความจุไฟฟ้าที่เหมาะสมที่จะนำมาเชื่อมต่อเพิ่มเติม โดยจะแสดงผลการวัดเชิงเปรียบเทียบกับการจำลองด้วยโปรแกรม PSCAD ดังตารางที่ 2

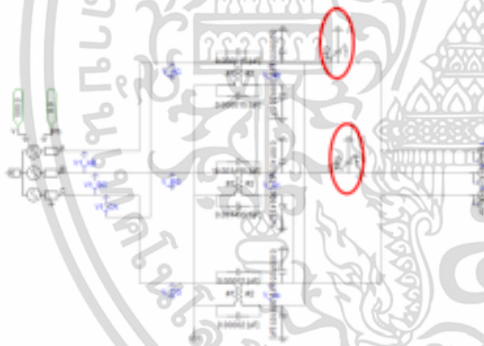
รูปที่ 10 โมเดลการจำลองการเชื่อมต่อตัวเก็บประจุไฟฟ้าเพิ่มเติม

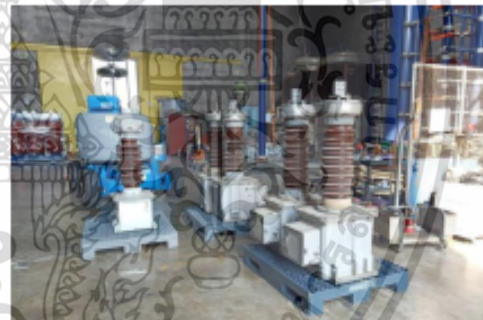
รูปที่ 11 หม้อแปลงวัดแรงดันแบบตัวเก็บประจุสำหรับต่อขนานเพิ่มเพื่อขดเซกค่าความจุไฟฟ้า

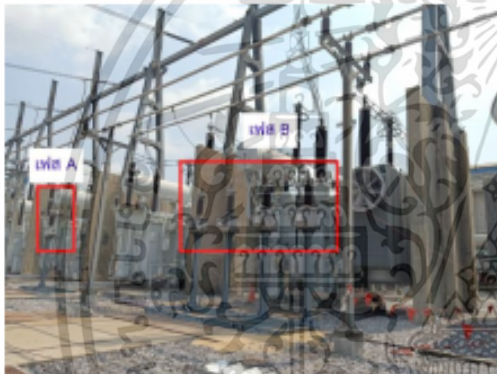
รูปที่ 12 การติดตั้งหม้อแปลงวัดแรงดันแบบตัวเก็บประจุบนฐาน

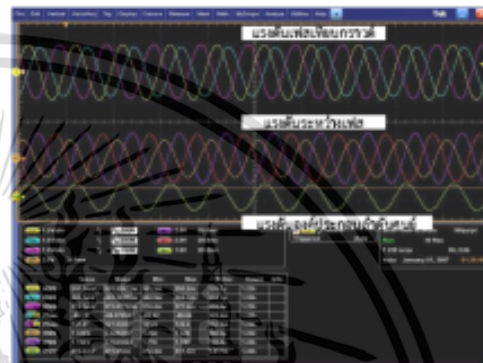
รูปที่ 13 ขนาดและรูปคลื่นของแรงดันที่บัส 22 kV หลังจากการติดตั้งหม้อแปลงวัดแรงดันแบบตัวเก็บประจุ

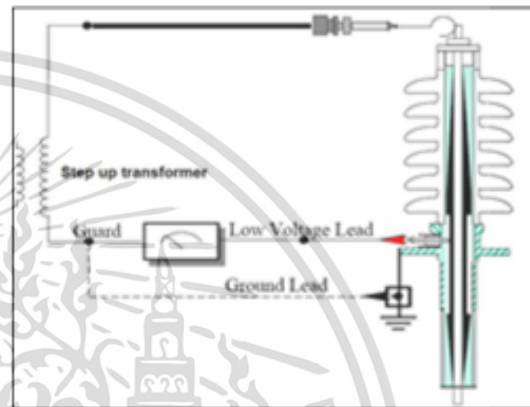
Fig. 3. Test set-up for the C_1 measurement according to [3] with the ungrounded specimen test (UST).

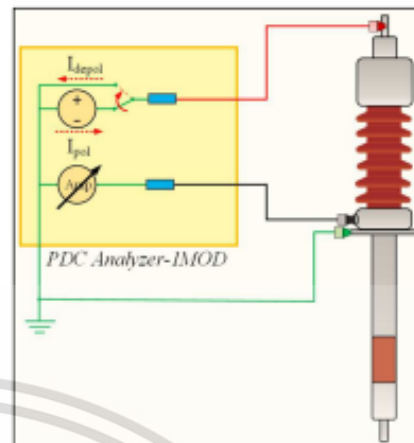
Fig. 5. Diagram of PDC measurement circuit of the bushing.

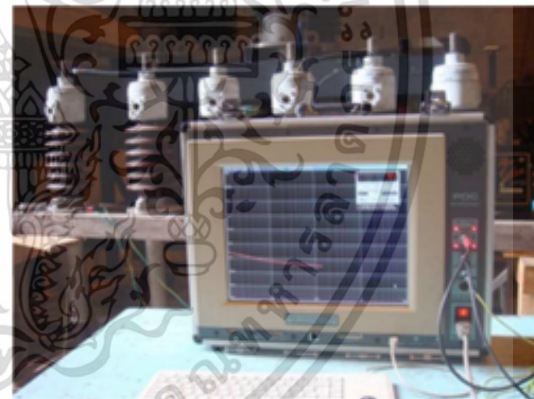
Fig. 6. Test set-up of PDC measurement.

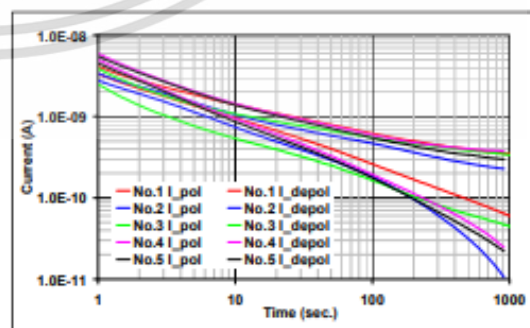
Fig. 7. Polarization and depolarization current measurement of bushing no.1-5.

Table II and Fig. 7 and 8 present the results of PDC measurement. The moisture in the paper of all sample bushings evaluated by the PDC software ranged from 1.0 % - 1.5 %, and the DDF at 1 Hz, sensitive to the moisture content in the paper, were high, which correspond to the

evaluated moisture content in the paper, except for the bushing no. 1-3, the DDF at 1 Hz of them were lower value. The ratio of C at 1 mHz to 1 Hz of all sample bushings was similarly which was below 1.50. The moisture content in the paper, DDF at 1 Hz and the ratio of capacitance showed that the major cause of aging did not come from the insulating paper.

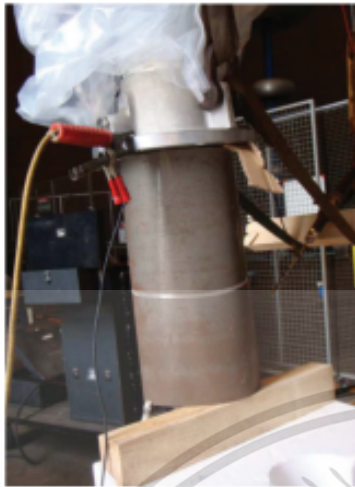
Fig. 4. The extended diameter of the bottom part of the bushing with the sheet metal.
