THE ANALYSIS OF PARTIAL DISCHARGE CHARACTERISTICS FOR
PREVENTIVE MAINTENANCE OF HIGH-VOLTAGE ROTATING MACHINE

KMITL-2024-EN-M- 027-240

A THESIS SUBMITTED IN PARTIAL FULFILLMENT
OF THE REQUIREMENT FOR THE DEGREE OF
MASTER OF ENGINEERING IN ELECTRICAL ENGINEERING
FACULTY OF ENGINEERING
KING MONGKUT'S INSTITUTE OF TECHNOLOGY LADKRABANG

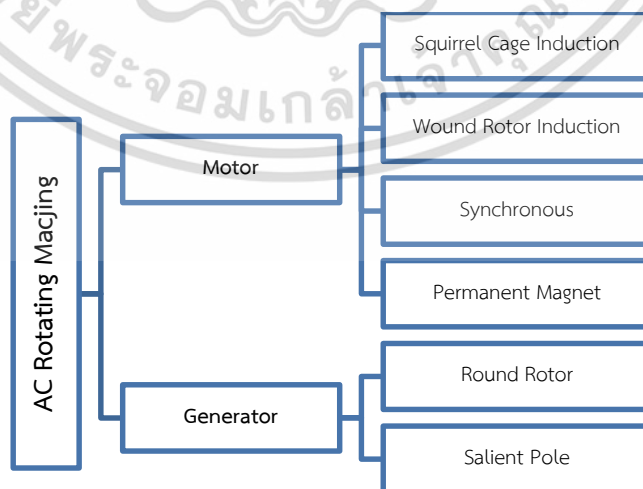
รูปที่ 2.1 ประเภทของเครื่องจักรกลหมุนกระแสสลับ

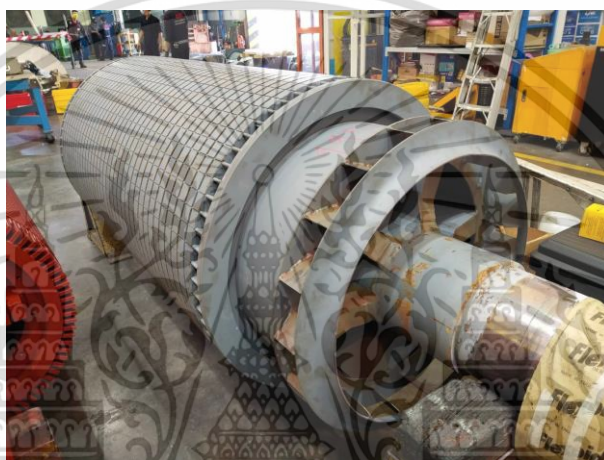
รูปที่ 2.2 โรเตอร์แบบกรงกระรอก (Squirrel Cage Induction) ของมอเตอร์แรงสูง

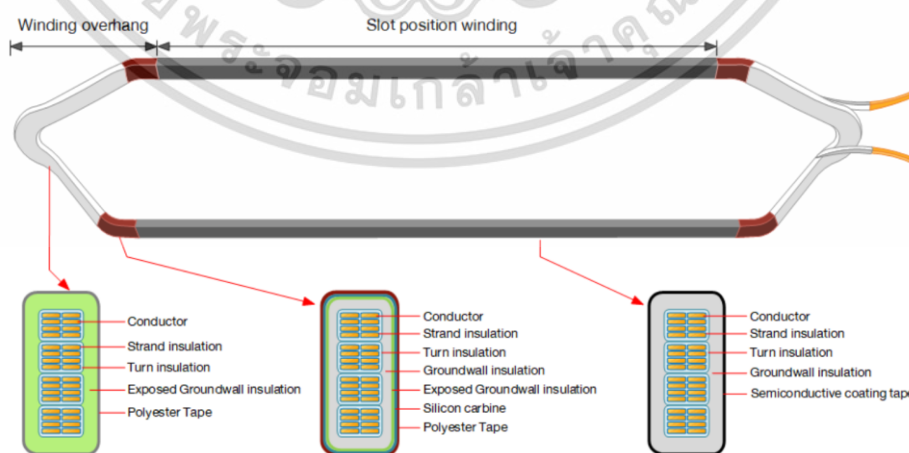
รูปที่ 2.9 โครงสร้างระบบฉนวนของขดลวดสเตเตอร์แบบฟอร์มวาวน [5, 6]

ระบบฉนวนของขดลวดสเตเตอร์ประกอบด้วยส่วนประกอบและคุณสมบัติที่ต่างกักันซึ่งทำให้มั่นใจได้ว่าจะไม่เกิดไฟฟ้าลัดวงจร โดยความร้อนจากการสูญเสียของตัวนำ (I^2R) จะถูกระบายออกและตัวนำไม่สันสะเก็ดเหมือนจากแรงแม่เหล็กไฟฟ้า โดยรูปที่ 2.9 แสดงขดลวดสเตเตอร์แบบฟอร์มวาวนและส่วนหน้าตัดขวางของขดลวดสเตเตอร์แบบฟอร์มวาวนของแต่ละตำแหน่งคอยล์ โดยปกติขดลวดสเตเตอร์แบบฟอร์มวาวนจะมีสองคอยล์ต่อหนึ่งสล็อตตอองค์ประกอบพื้นฐานระบบฉนวนของสเตเตอร์มีดังนี้

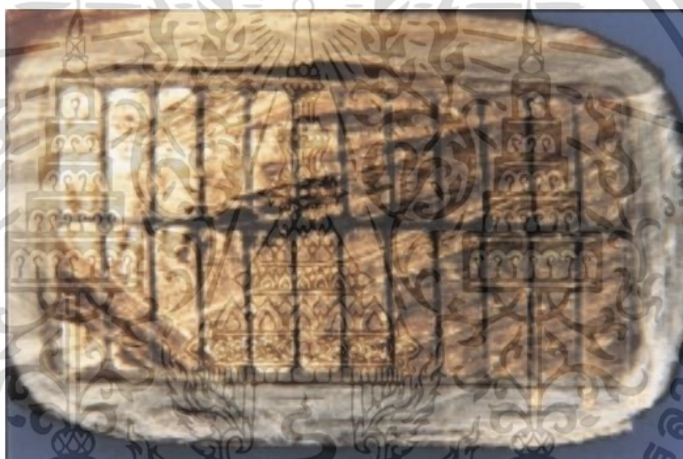
รูปที่ 2.11 ภาพตัดขวางของสเตเตอร์บาร์ที่ทองแดงแยกออกจากฉนวนกราวด์วอลล์ เนื่องจากวัฏจักรความร้อน [14]

2.4.1 ทางความร้อน (Thermal): เนื่องจากฉนวนของเครื่องจักรกลหมุนมีส่วนประกอบของวัสดุอินทรีย์ ดังนั้นปัจจัยด้านความร้อนจึงส่งผลกระทบต่อประสิทธิภาพ และเป็นตัวกำหนดอายุของฉนวนตามความสัมพันธ์ของ Arrhenius คือ $Life(L) = A \cdot \exp(B/T)$ โดยที่ L คืออายุของฉนวน ในหน่วยชั่วโมง T คืออุณหภูมิ และ A, B คือค่าคงตัวของวัสดุฉนวน [10, 12] เช่น การเปิด-ปิดของเครื่องบ่อยครั้ง การเปลี่ยนแปลงอุณหภูมิอย่างทันทีทันใด หรือการทำงานที่อุณหภูมิสูงเกินระดับของฉนวนเป็นเวลานาน อาจทำให้เกิดปฏิกิริยาออกซิเดชันหรือเกิดการขยายตัวของตัวนำทองแดงที่มีสัมประสิทธิ์การขยายตัวสูงกว่าฉนวน ดังแสดงในรูปที่ 2.11 ส่งผลให้เพิ่มโอกาสเกิดความล้มเหลวขึ้นได้ [9, 13]

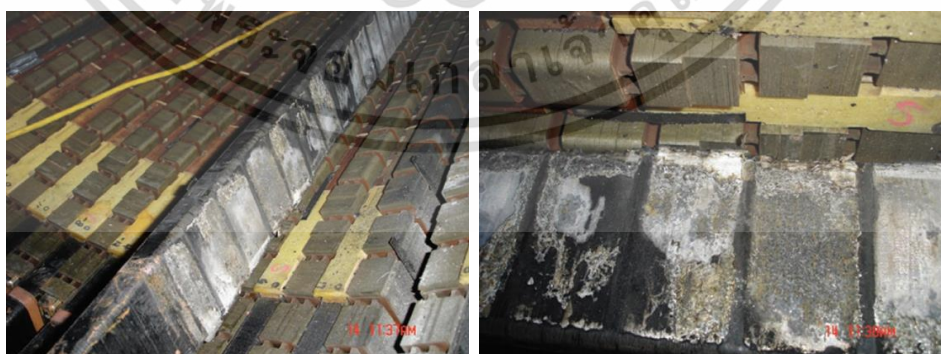
รูปที่ 2.13 บาร์ที่ถูกถอดออกจากเครื่องกำเนิดไฟฟ้าแบบกังหันระบายความร้อนด้วยอากาศ ซึ่งมีปัญหาคอล์ยหลวมเกิดเป็นดิสซาร์จระหว่างร่องสลิต [18]

2.4.4 ทางกล (Mechanical): ในสภาวะการทำงานปกติ ขดลวดของเครื่องกำเนิดไฟฟ้าหรือมอเตอร์จะได้รับแรงทางไฟฟ้ากล (Electromechanical forces ที่เป็นสองเท่าของความถี่พลังงาน หรือประมาณ 100 – 120 Hz ซึ่งอาจส่งผลให้เกิดความเสียหายต่อฉนวนกราวด์หรือฉนวนหาคตัวนำหลวมภายใต้สภาวะลัดวงจรที่มีแรงทางไฟฟ้ากลสูงนั้นจะนำไปสู่การแตกของส่วนปลายขดลวดสเตเตอร์ [10, 17] ซึ่งความเร็วของการเสื่อมสภาพขึ้นอยู่กับขนาดของแรงของแม่เหล็กไฟฟ้าและความหลวมของขดลวดในร่องสลิต ดังแสดงในรูปที่ 2.13 ความล้มเหลวเกิดขึ้นในระหว่างใช้งานได้ทั้งเครื่องกำเนิดไฟฟ้าแบบไฮโดรเจนและเทอร์โบในเวลาเพียง 3 ปี [18]

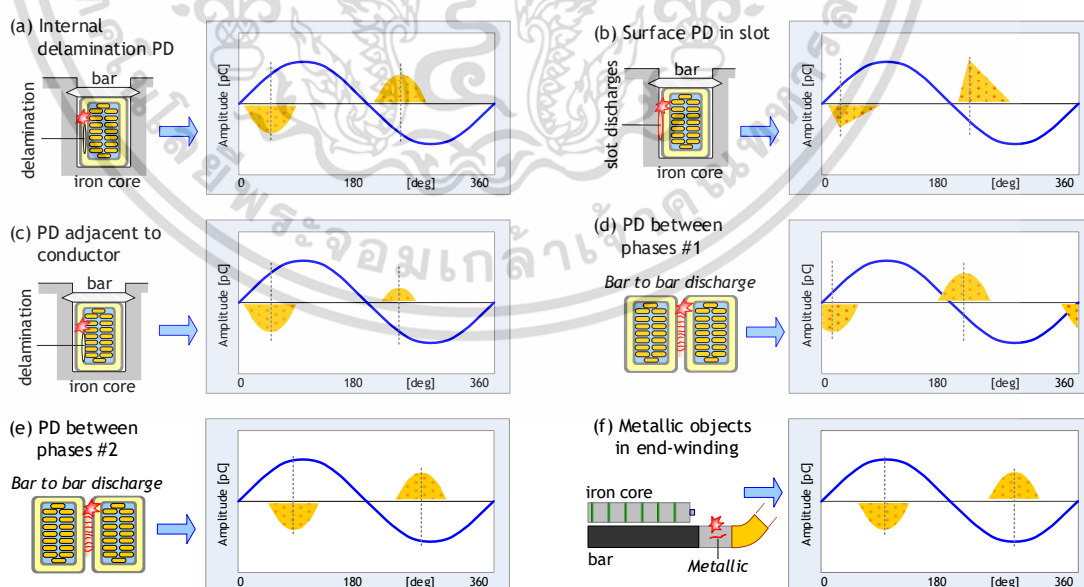
รูปที่ 2.14 ประเภทของดิสชาร์จบางส่วนและรูปแบบสัญญาณการตรวจวัดดิสชาร์จบางส่วนที่พบได้ในฉนวนของเครื่องจักรกลหมุนไฟฟ้ากระแสสลับ [21]

ในกระบวนการใช้งานของเครื่องจักรกลหมุนทางไฟฟ้ากระแสสลับ การดิสชาร์จภายในเกิดขึ้นภายในโพรงอากาศของฉนวนกราวด์ การดิสชาร์จนี้เกิดขึ้นอย่างต่อเนื่องตั้งแต่เริ่มต้นการใช้งานจนถึงสิ้นสุดอายุการใช้งานของเครื่องจักรกลหมุน ซึ่งเป็นเหตุผลที่สำคัญที่จะต้องให้ความสำคัญกับการแยกแยะระหว่างการดิสชาร์จที่พบเห็นอย่างปกติและการดิสชาร์จที่เป็นอันตรายต่ออุปกรณ์ ซึ่งโดยธรรมชาติของระบบฉนวนในขดลวดสเตเตอร์มีความสามารถในการต้านทานต่อการเกิดดิสชาร์จบางส่วน แต่อาจมีการดิสชาร์จบางประเภทที่เกิดขึ้นเป็นการแสดงอาการ (Symptom) ที่บ่งชี้ถึงจุดบกพร่องของฉนวน ซึ่งอาจก่อให้เกิดความเสียหายในขณะการใช้งานได้ จึงเป็นสิ่งสำคัญที่จะศึกษาและเข้าใจปัจจัยที่มีอิทธิพลต่อการเกิดดิสชาร์จเพื่อวางแผนและป้องกันการเสื่อมสภาพของอุปกรณ์ในอุตสาหกรรม [19, 20] โดยตามมาตรฐาน IEC 60034-27-1 ได้กล่าวถึงประเภทของดิสชาร์จบางส่วนที่เกิดในระบบฉนวนของเครื่องจักรกลหมุนไฟฟ้ากระแสสลับได้ดังนี้

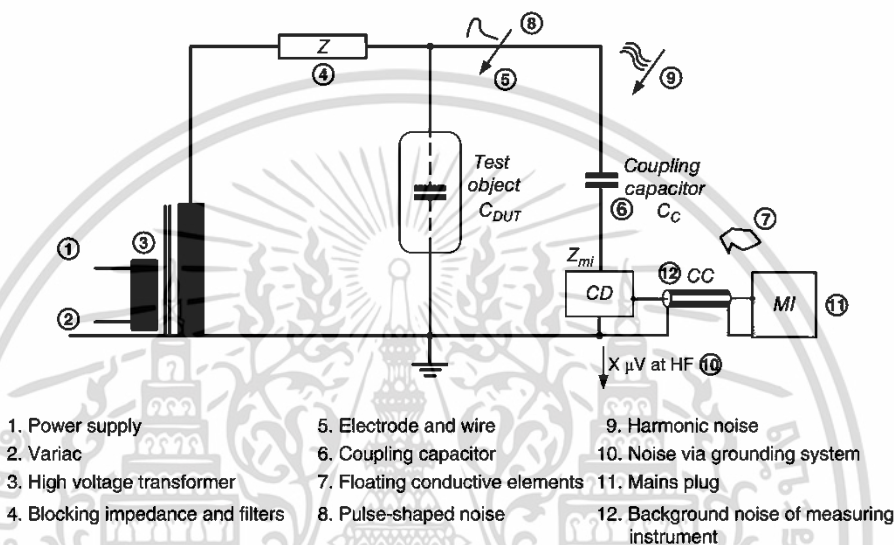
รูปที่ 2.18 วงจรทดสอบดิสชาร์จบางส่วนและอุปกรณ์ในวงจรทดสอบ [21]

วงจรพื้นฐานการทดสอบและการวัดดิสชาร์จบางส่วนตามมาตรฐาน IEC60270 โดยได้รับอิทธิพลจากสัญญาณรบกวนต่างๆ ที่สามารถเหนี่ยวนำมายังวงจรทดสอบได้ ดังแสดงในรูปที่ 2.18

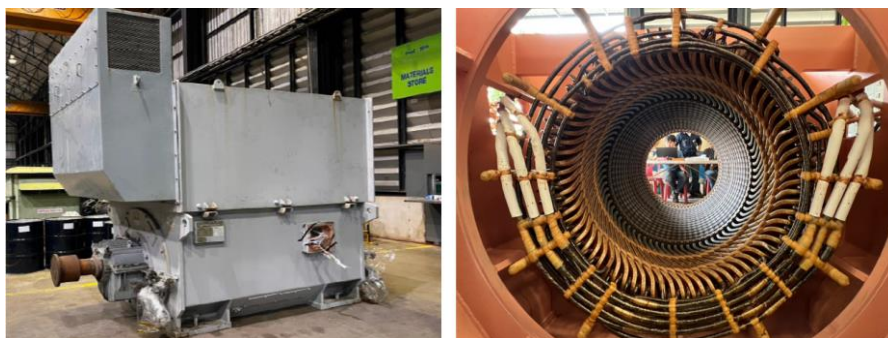
รูปที่ 3.9 มอเตอร์เหนี่ยวนำและขดลวดสเตเตอร์ พิกัดกำลัง 2.8 MW พิกัดแรงดัน 6.9 kV

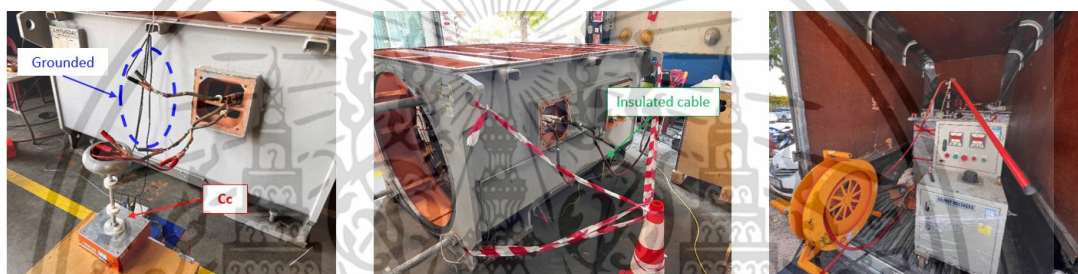
(ก) ตัวเก็บประจุคัปเปิล (ข) ขดลวดที่เชื่อมต่อแรงดันทดสอบ (ค) แหล่งจ่ายแรงดันแบบเคลื่อนที่

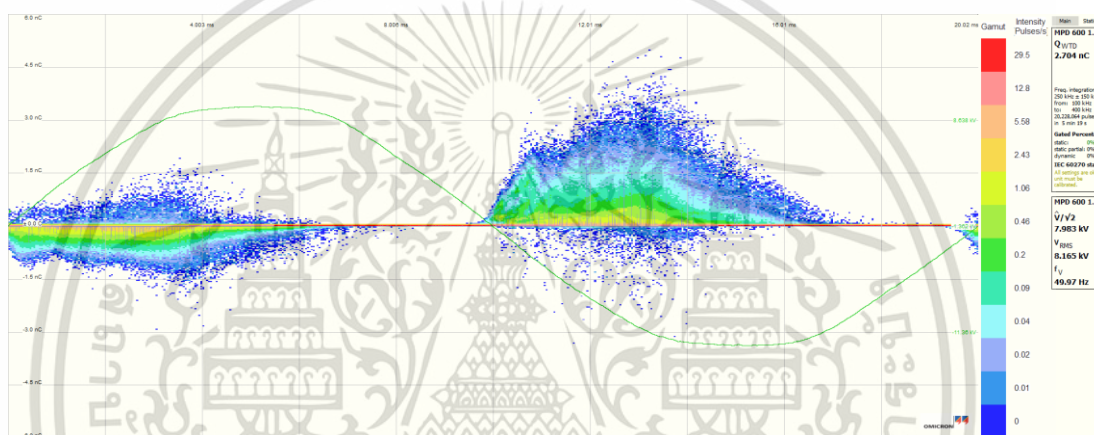
รูปที่ 4.5 รูปแบบ PRPD ของสแตเตอร์บาร์ได้รับสิ่งปนเปื้อนที่ไม่นำไฟฟ้า

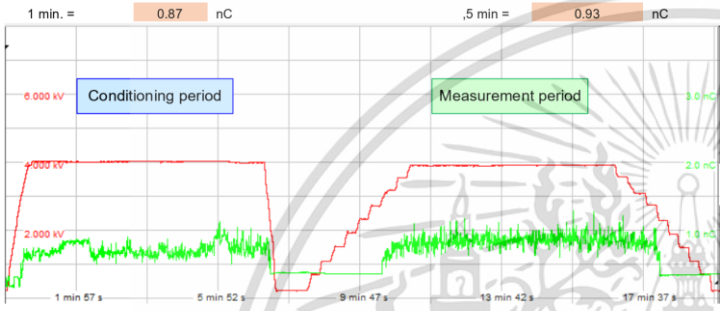
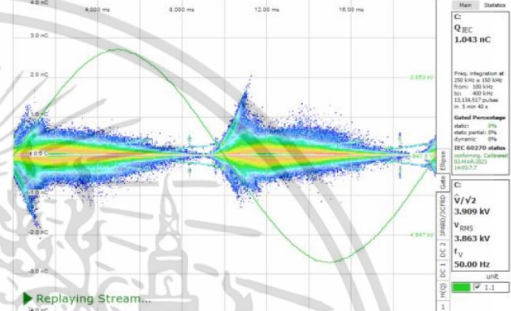
<p>1 min. = 0.87 nC, 5 min. = 0.93 nC</p> <p>Conditioning period: 0.000 kV, 2.000 kV</p> <p>Measurement period: 2.0 nC, 1.0 nC</p>

<p>Q_{IEC}: 1.043 nC</p> <p>PDIV: 2.44 kV</p> <p>PDEV: 2.44 kV</p> <p>รูปแบบ PRPD: Internal delamination</p>	<p>ขนาดของ PD (Q_{IEC}): 0.93 nC</p> <p>PDIV: 2.44 kV</p> <p>PDEV: 2.44 kV</p> <p>รูปแบบ PRPD: Internal delamination</p>
Phase B

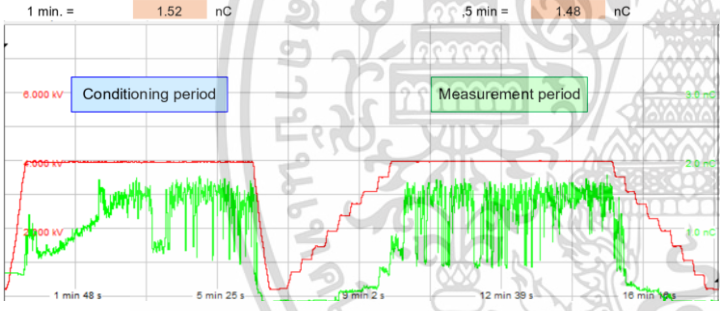
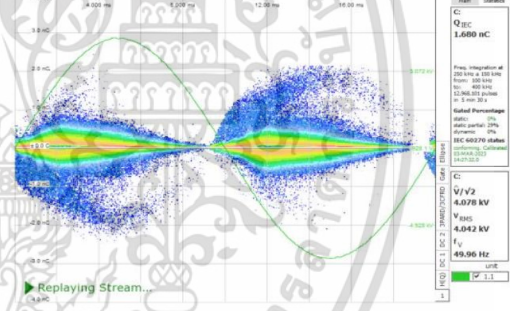
<p>1 min. = 1.52 nC, 5 min. = 1.48 nC</p> <p>Conditioning period: 0.000 kV, 2.000 kV</p> <p>Measurement period: 2.0 nC, 1.0 nC</p>

<p>Q_{IEC}: 1.680 nC</p> <p>PDIV: 2.40 kV</p> <p>PDEV: 2.11 kV</p> <p>รูปแบบ PRPD: Internal delamination</p>	<p>ขนาดของ PD (Q_{IEC}): 1.48 nC</p> <p>PDIV: 2.40 kV</p> <p>PDEV: 2.11 kV</p> <p>รูปแบบ PRPD: Internal delamination</p>
Phase C

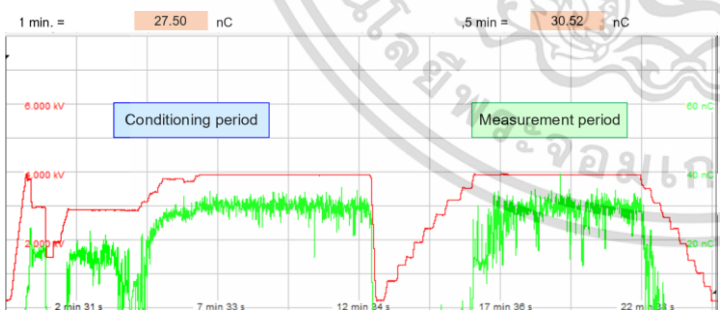
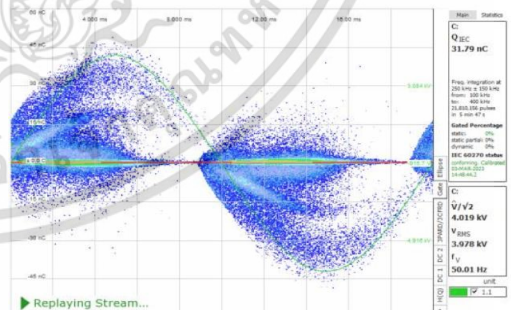
<p>1 min. = 27.50 nC, 5 min. = 30.52 nC</p> <p>Conditioning period: 0.000 kV, 2.000 kV</p> <p>Measurement period: 40 nC, 20 nC</p>

<p>Q_{IEC}: 31.79 nC</p> <p>PDIV: 2.41 kV</p> <p>PDEV: 2.39 kV</p> <p>รูปแบบ PRPD: Internal delamination discharge at silicon carbide junction</p>	<p>ขนาดของ PD (Q_{IEC}): 30.5 nC</p> <p>PDIV: 2.41 kV</p> <p>PDEV: 2.39 kV</p> <p>รูปแบบ PRPD: Internal delamination discharge at silicon carbide junction</p>

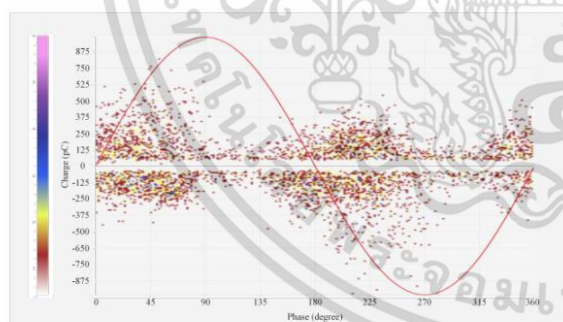
Figure 3. PRPD Pattern of the Gen 1.

Based on offline PD measurements with all three turbo-generators over 20 years of age, it is common for PD to be detected. From the observation of the PRPD patterns shown in Fig. 3-5, it can be seen that the patterns are internal discharge. This is a characteristic that indicates the presence of PD in the mica insulation, known as delamination. However, when the test voltage was considered at 1, 3, and 5 minutes, the observed PRPD patterns were not significantly different.
