การอนุรักษ์ฟื้นฟูอาคารด้วยกระบวนการย้ายสถานที่ตั้ง
กรณีศึกษา ตำหนักหลังเล็กวังตลกสาเก

PRESERVATION AND REHABILITATION BY RELOCATION
HISTORIC BUILDING: A CASE STUDY OF PRINCE
PRACHAKSILPAKOM'S SAKE-PALACE

การค้นคว้าอิสระนี้เป็นส่วนหนึ่งของการศึกษาตามหลักสูตรสถาปัตยกรรมศาสตรมหาบัณฑิต
สาขาวิชาสถาปัตยกรรมเขตร้อน
คณะสถาปัตยกรรม ศิลปะและการออกแบบ
สถาบันเทคโนโลยีพระจอมเกล้าเจ้าคุณทหารลาดกระบัง
พ.ศ. 2568

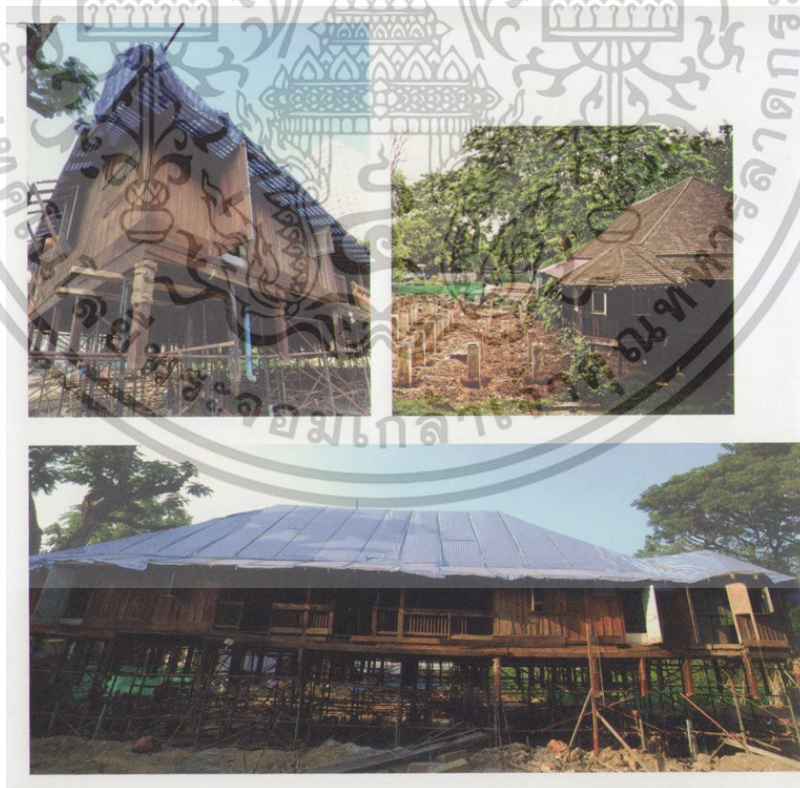
รูปที่ 1.1 การย้ายอาคารประวัติศาสตร์ไม้

การอนุรักษ์อาคารประวัติศาสตร์ โดยเฉพาะอาคารไม้ในเขตเมืองเก่า เป็นประเด็นที่ได้รับความสนใจอย่างต่อเนื่องในแวดวงวิชาการและวิชาชีพด้านสถาปัตยกรรม อนุรักษ์ และผังเมือง เนื่องจากอาคารเหล่านี้มิใช่เพียงวัตถุทางกายภาพ หากแต่เป็นสัญลักษณ์สะท้อนถึงพัฒนาการของเมือง วิถีชีวิต สังคม และอัตลักษณ์ทางวัฒนธรรมที่สืบทอดจากอดีตสู่ปัจจุบัน อาคารประเภทนี้มีคุณค่าในหลายมิติ ได้แก่ คุณค่าทางประวัติศาสตร์ในฐานะบันทึกของเหตุการณ์และการเปลี่ยนแปลงทางสังคม คุณค่าทางสถาปัตยกรรมและช่างฝีมือที่ปรากฏในรูปแบบโครงสร้าง เทคนิคงานไม้ รายละเอียดการตกแต่ง ตลอดจนคุณค่าทางสังคม วัฒนธรรม และจิตวิญญาณซึ่งสัมพันธ์แนบแน่นกับชุมชนและกลุ่มผู้สืบทอด การอนุรักษ์อาคารไม้ประวัติศาสตร์ในประเทศไทยกำลังเผชิญปัญหาสำคัญหลายประการ ได้แก่ การเสื่อมสภาพจากอายุและการใช้งาน องค์ประกอบทางกายภาพบางส่วนเปราะบางจากความชื้น การถูกบุกรุก การขาดการบำรุงรักษา หรือภัยธรรมชาติ นอกจากนี้ การขยายตัวของเมืองและนโยบายการพัฒนาพื้นที่ ส่งผลให้อาคารเหล่านี้จำนวนมากต้องเผชิญการเวนคืนที่ดินและจำเป็นต้องย้ายที่ตั้ง

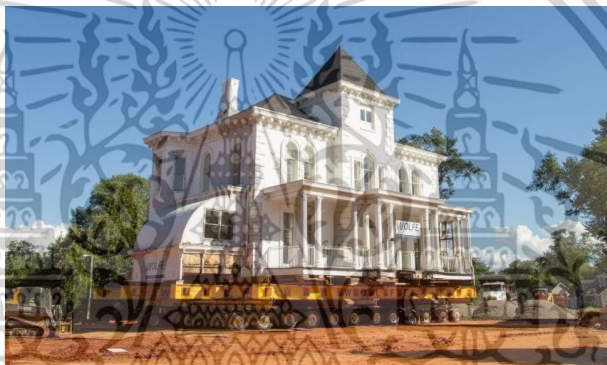
รูปที่ 2.9 การเคลื่อนย้ายทั้งหลัง

1) การเคลื่อนย้ายทั้งหลัง (Moving Intact) คือการเคลื่อนย้ายอาคารทั้งหลังโดยไม่ถอดชิ้นส่วน อาจใช้เทคโนโลยียกหรือเลื่อนอาคารทั้งหลังไปยังสถานที่ใหม่ เหมาะกับอาคารที่มีโครงสร้างแข็งแรง ขนาดไม่ใหญ่มาก หรือมีข้อจำกัดด้านการถอดประกอบ

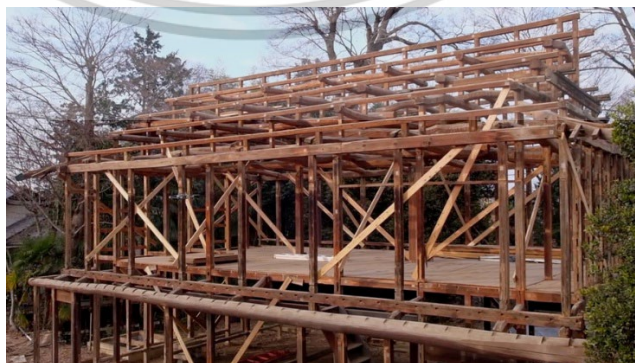
รูปที่ 2.10 การถอดชิ้นส่วนอาคารออกทั้งหมด

2) การถอดชิ้นส่วนอาคารออกทั้งหมด (Total Disassembly) เป็นวิธีการรื้อถอนที่ถอดแยกทุกองค์ประกอบของอาคารออกทีละชิ้น เช่น หลังคา ผนัง เสา พื้น หน้าต่าง ประตู ฯลฯ

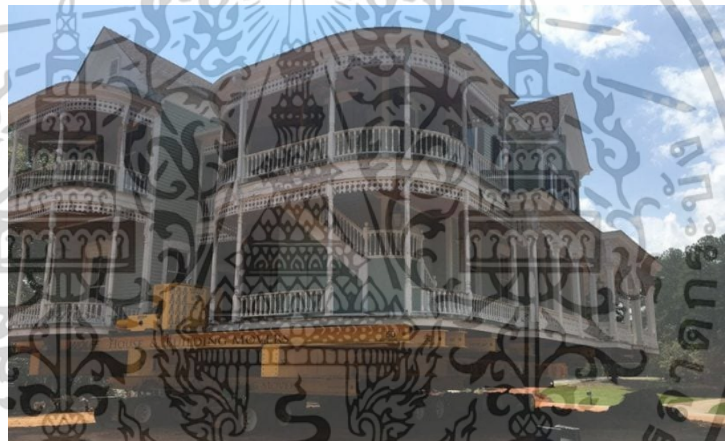
รูปที่ 2.13 การถอดเฉพาะบางส่วนของอาคาร
ที่มา : <https://www.core77.com>

2) อาคารที่มีระบบโครงสร้างเชื่อมต่อกันเป็นหน่วยเดียว (Monolithic Structure) หรืออาคารที่มีการเชื่อมต่อแบบไร้รอยต่อ เช่น อาคารโรงเรียนโบราณ หรือบ้านพักอาศัยขนาดเล็กในยุโรปและอเมริกาเหนือ

3) อาคารไม้โครงสร้างกรอบ (Frame Structure) ขนาดเล็กถึงกลาง เช่น บ้านไม้ชั้นเดียวหรือสองชั้นที่มีโครงสร้างเสา-คาน แข็งแรง และมีการยึดต่อที่แน่นหนา ตัวอย่างเช่น บ้านไม้แบบสแกนดิเนเวีย หรือบ้านไม้แบบอเมริกันในยุคอาณานิคม

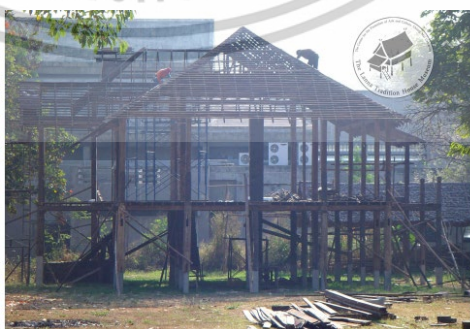
รูปที่ 2.14 การรื้อถอนแบบถอดประกอบ

1) อาคารโครงสร้างไม้ที่เป็นระบบ เสาคาน ที่มีการเชื่อมต่อของชิ้นส่วนไม้ สามารถถอดแยกแต่ละส่วนได้โดยไม่ทำลายเนื้อไม้เดิม เช่น เรือนไทยโบราณ บ้านไม้โบราณ

2) อาคารที่ต้องการการซ่อมแซมโครงสร้างบางจุดหรือทั้งหมดในเชิงอนุรักษ์ เพื่อซ่อมแซมแก้ไข ปรับปรุง หรือเปลี่ยนชิ้นส่วนที่ผุพังแล้วประกอบกลับ

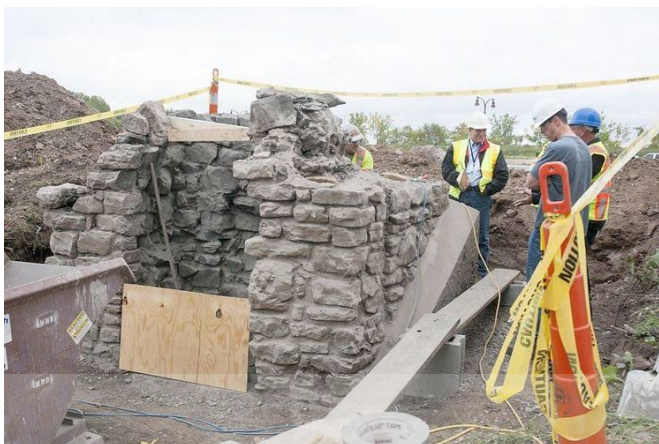
รูปที่ 2.15 การรื้อถอนแบบถอดเฉพาะบางส่วนของอาคาร

- 1) อาคารที่มีส่วนประกอบเปราะบางหรือส่วนต่อเติม เช่น หลังคา ปล่องไฟ ระเบียงไม้ โถงไม้ที่มีชิ้นส่วนตกแต่งเฉพาะจุด
- 2) อาคารที่โครงสร้างหลักแข็งแรงพอจะขนย้ายทั้งก้อน แต่มีชิ้นส่วนบางส่วนของอาคาร เสียหายได้ง่าย

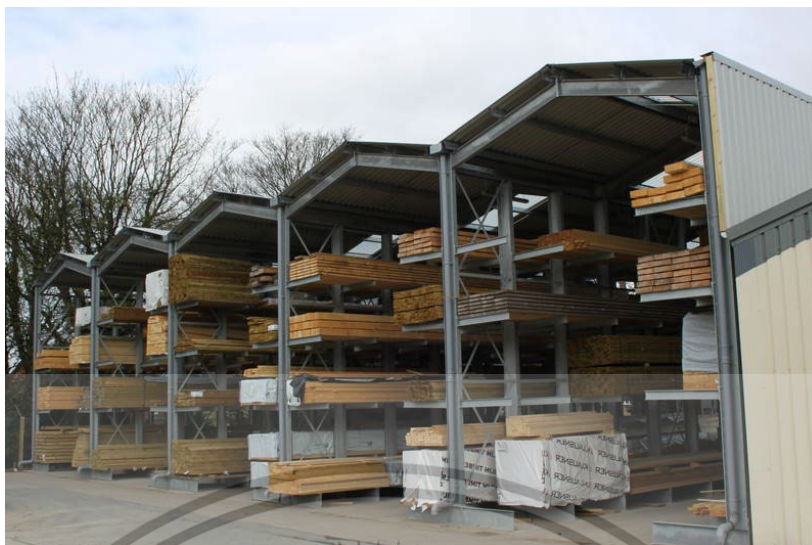
รูปที่ 2.16 การจัดเก็บชิ้นส่วนไม้

3) การจัดหมวดหมู่และวางในที่ปลอดภัย (Categorized and Safe Storage) ต้องจัดเรียงและเก็บชิ้นส่วนแยกเป็นหมวดหมู่ในพื้นที่ที่ปลอดภัย ไม่อับชื้นหรือเสี่ยงต่อการทำลาย เช่น โดยแมลงหรือสภาพแวดล้อม ควรมีการจัดทำทะเบียนและแผนผังตำแหน่งจัดเก็บ เพื่อป้องกันความสับสนและอำนวยความสะดวกในการประกอบใหม่timbe

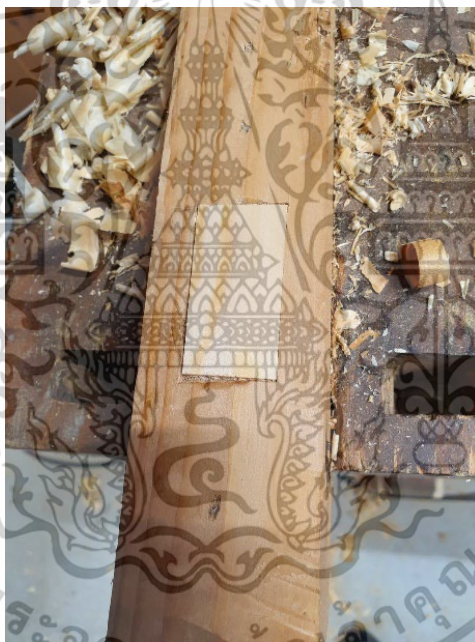
รูปที่ 2.17 การซ่อมแบบเสริมชิ้นส่วน

1) ซ่อมแซมโดยวิธีเสริมชิ้นส่วน (patching) คือการนำไม้ใหม่มาต่อเติมในจุดที่เกิดความเสียหายเฉพาะส่วน เช่น บริเวณที่ผุหรือชำรุดเล็กน้อย โดยไม่ต้องเปลี่ยนทั้งชิ้นส่วน วิธีนี้ช่วยรักษาส่วนที่ดีของไม้เดิมไว้ให้มากที่สุด ลดการสูญเสียเนื้อไม้เก่า และมักใช้ในกรณีที่เนื้อไม้เสียหายบางจุดแต่โครงสร้างโดยรวมยังแข็งแรง

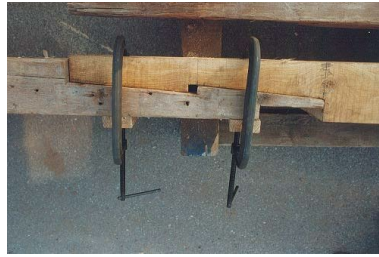
รูปที่ 2.18 การซ่อมแบบเปลี่ยนเฉพาะส่วนที่ผุเสีย

2) เปลี่ยนเฉพาะส่วนที่ผุเสีย (splicing) คือการตัดเอาส่วนที่ผุหรือเสียหายออก จากนั้นนำไม้ใหม่มาต่อเชื่อมกับของเดิมอย่างประณีต โดยใช้เทคนิคการเข้าลิ้นหรือการเชื่อมต่อที่เหมาะสม มักใช้ในกรณีที่ส่วนปลายหรือส่วนหนึ่งของชิ้นไม้ เช่น คานหรือเสา มีความเสียหายมากกว่าบริเวณอื่น แต่ยังสามารถเก็บรักษาส่วนใหญ่ขององค์ประกอบเดิมได้

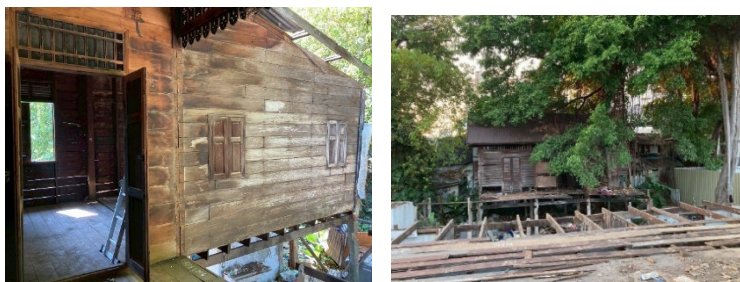
รูปที่ 2.27 ระเบียบด้านหลัง

จากการศึกษาผังอาคารและโครงสร้างบริเวณโดยรอบตำหนักหลังเล็ก พบหลักฐานทางกายภาพที่บ่งชี้ถึงการเปลี่ยนแปลงและต่อเติมบางส่วนของอาคารในช่วงเวลาที่ต่างออกไปจากโครงสร้างดั้งเดิม โดยเฉพาะบริเวณพื้นที่เชื่อมต่อระหว่างตัวอาคารหลักกับชานเรือนของบ้านพักคนใช้ ซึ่งแสดงให้เห็นถึงลักษณะของการก่อสร้างที่แตกต่างจากองค์ประกอบดั้งเดิมอย่างชัดเจน ทั้งในด้านรูปแบบหลังคา แนวไม้ที่ใช้ปูพื้น นำไปสู่ข้อสันนิษฐานว่า องค์ประกอบดั้งเดิมของตำหนักนั้นมีเฉพาะเรือนหลักที่ใช้เป็นที่พักของเจ้าของบ้าน ส่วนพื้นที่บ้านพักคนใช้น่าจะถูกสร้างขึ้นภายหลัง โดยมีจุดประสงค์ในการขยายพื้นที่ใช้สอยให้สอดคล้องกับบริบทการใช้งานในยุคต่อมา เอกสารนี้เป็นเอกสารที่สงวนไว้สำหรับการใช้งานเพื่อการศึกษาเท่านั้น ไม่อนุญาตให้นำไปใช้ประโยชน์ด้านการค้า ไม่ว่าจะกรณีใดๆทั้งสิ้น อีกทั้งห้ามมิให้ตัดแปลงเนื้อหา และต้องอ้างอิงถึงเจ้าของเอกสารทุกครั้งที่มีการนำไปใช้

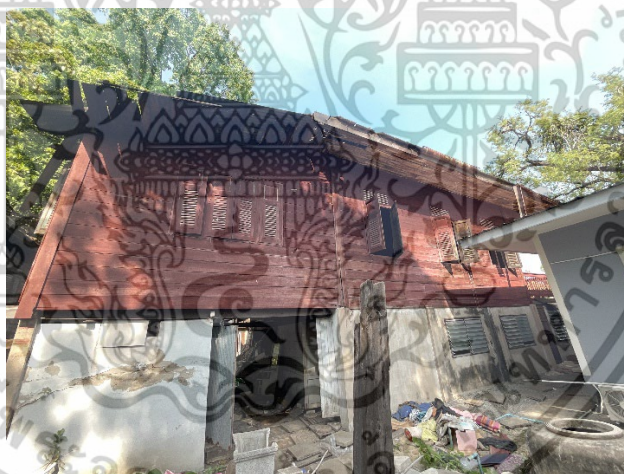
รูปที่ 2.29 ด้านข้างตำหนักหลังเล็ก

ในปัจจุบันการใช้งานของวังตรอกสาเกอยู่ในสภาพที่ไม่ได้ใช้งานตามเจตนารมณ์ดั้งเดิม และขาดการดูแลรักษาอย่างต่อเนื่อง โดยเฉพาะในส่วนของตำหนักหลังเล็ก ซึ่งชั้นบนของอาคารถูกปิดทิ้งร้าง ไม่ได้มีการใช้งานแต่อย่างใด ขณะที่ชั้นล่างมีการต่อเติมตัดแปลงพื้นที่บางส่วนให้เป็นที่อยู่อาศัยหรือพื้นที่เช่าสำหรับบุคคลภายนอก

จากการสำรวจสภาพแวดล้อมภายนอกก่อนเข้าสู่อาคาร พบว่าวังตรอกสาเกอยู่ในสภาพทรุดโทรมอย่างชัดเจน อันเป็นผลมาจากการถูกปล่อยทิ้งร้างและขาดการดูแลต่อเนื่องเป็นเวลานาน โครงสร้างอาคารแสดงให้เห็นถึงร่องรอยความเสียหายจากธรรมชาติและแมลง โดยเฉพาะบริเวณหลังคาซึ่งมีรอยรั่วและชำรุดในหลายจุด องค์กรปกครองส่วนท้องถิ่นได้จัดงบประมาณซ่อมแซมบางส่วนแล้ว แต่ยังไม่สามารถป้องกันน้ำได้อย่างมีประสิทธิภาพ ทั้งนี้ยังพบว่าการปลูกสร้างและต่อเติมอาคารแทรกเข้ามาภายในพื้นที่วัง โดยขาดการควบคุมหรือวางผังอย่างเป็นระบบ ส่งผลให้ทัศนียภาพของพื้นที่วังในอดีตถูกบดบังและลดทอนคุณค่าทางประวัติศาสตร์ลง

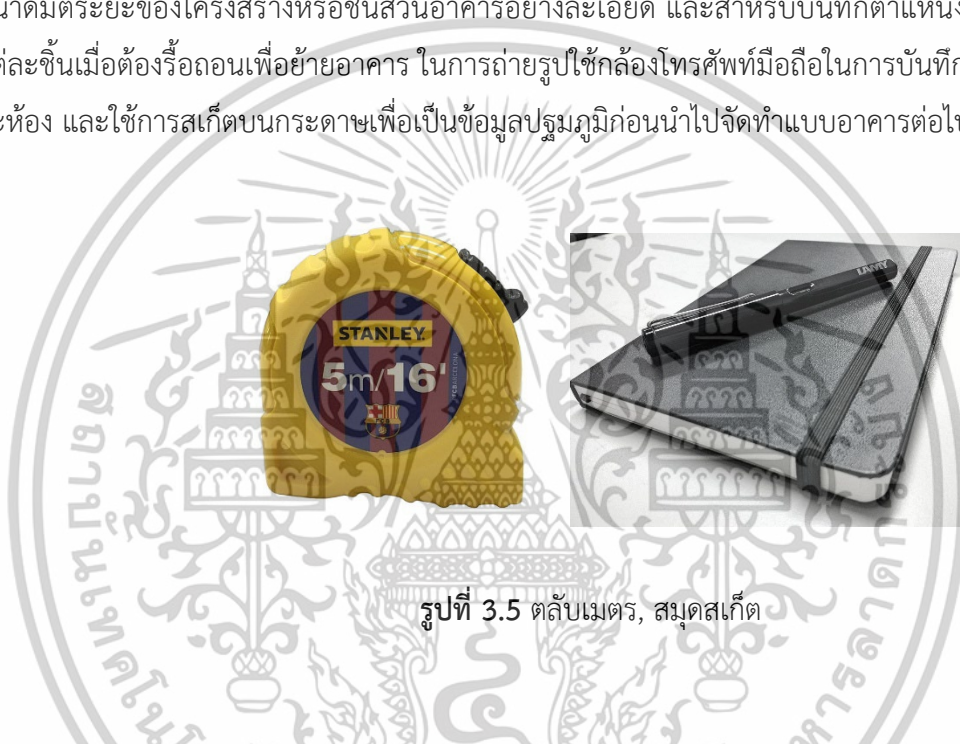
รูปที่ 3.5 ตลับเมตร, สมุดสเก็ต

1) การรังวัดอาคาร ประกอบด้วย ตลับเมตร เครื่องวัดระยะเลเซอร์ ใช้สำหรับรังวัดขนาดมิติระยะของโครงสร้างหรือชิ้นส่วนอาคารอย่างละเอียด และสำหรับบันทึกตำแหน่งชิ้นส่วนแต่ละชิ้นเมื่อต้องรื้อถอนเพื่อย้ายอาคาร ในการถ่ายรูปใช้กล้องโทรศัพท์มือถือในการบันทึกภาพแต่ละห้อง และใช้การสเก็ตบนกระดาษเพื่อเป็นข้อมูลปฐมภูมิก่อนนำไปจัดทำแบบอาคารต่อไป

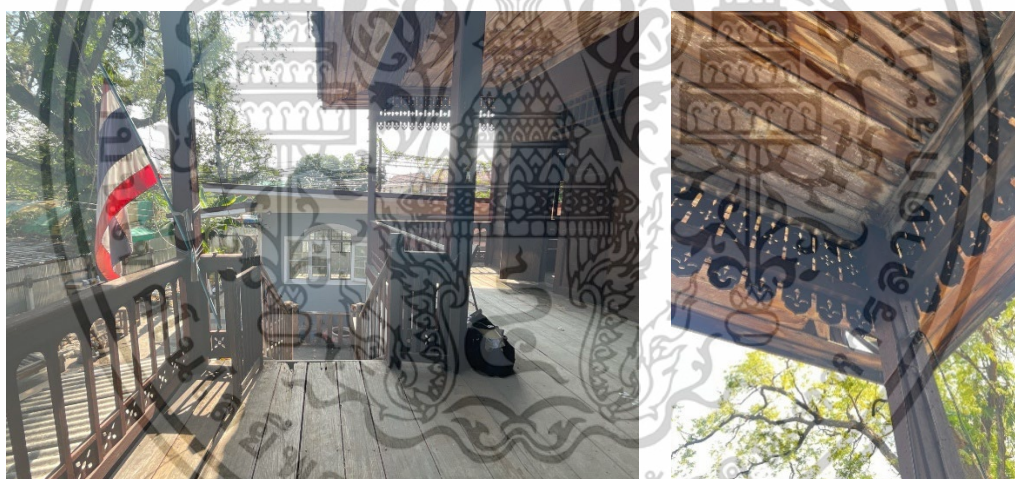
รูปที่ 4.5 การลงพื้นที่สำรวจอาคารและระบุตำแหน่งชิ้นส่วนสำคัญ

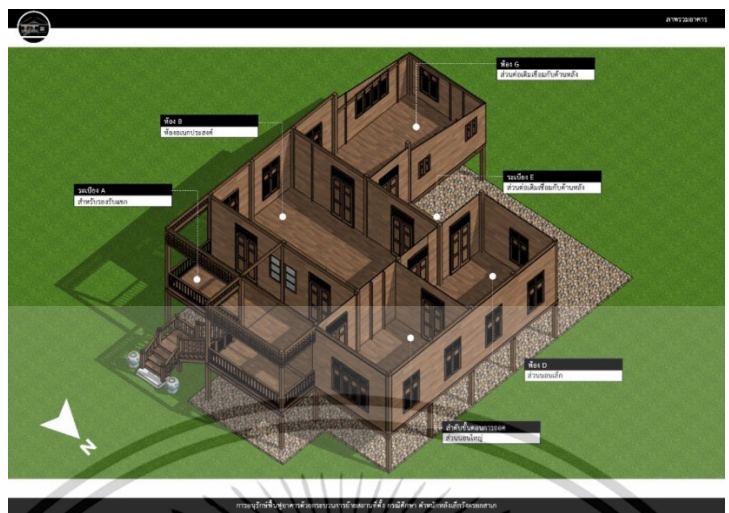
รูปที่ 4.11 การใช้รหัสกำกับโซนห้อง

หมวดหมู่องค์ประกอบ	รายการชิ้นส่วน	ตัวอย่างรหัสชิ้นส่วน	คำอธิบายรหัส
เสา	เสา	เสา1A, เสา2A, เสา3B, ...	ตัวเลข+ตัวอักษร อ้างอิงตำแหน่งกริดและโซน
หลังคา	จันทันหลังคา	จ.1, จ.2, จ.3, ...	จ. (จันทัน) + เลขลำดับ
หลังคา	ตะเข้สัน, ตะเข้ราง	ตะเข้สัน จ.3, ตะเข้ราง จ.3	ตะเข้+ตำแหน่ง+เลขลำดับ
หลังคา	ซ้อคไม้, อกไก่	-	ตามตำแหน่งจริง
หลังคา	ไม้รองจันทัน	ไม้รอง จ.4, ไม้รอง จ.5	ไม้รอง+จันทัน+เลขลำดับ
หลังคา	สะพานรับจันทัน	สจ.2/1, สจ.2/2	สจ. (สะพานจันทัน)+ลำดับ
หลังคา	อะเส	อะเส B1-F1, อะเส B2-F2	อะเส+โซน+ลำดับ
ฝ้า	โครงฝ้า	คฝ.1, คฝ.2, ...	คฝ. (โครงฝ้า)+เลขลำดับ
ผนัง	ผนังแต่ละห้อง	ผนัง.1, ผนัง.2, ผนัง.3, ผนัง.5, ...	ผนัง (ผนัง)+โซน+ลำดับ
พื้น/คาน	อะเส, คาน	B1-F1, B2-F2, F1-F4, ...	รหัสตำแหน่งเชื่อมระหว่างโซน

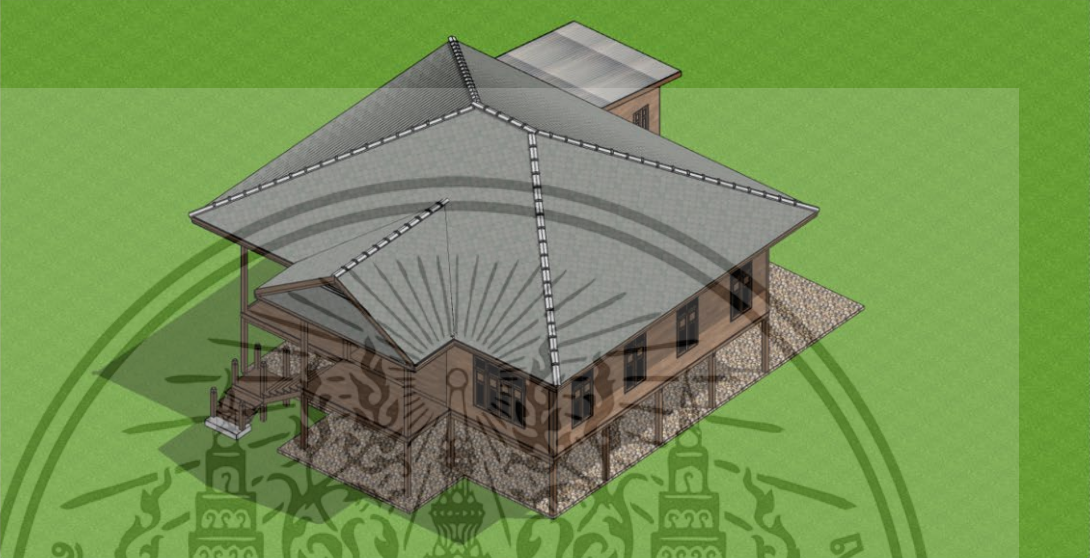
ลำดับชั้นคอนกรีต	วันที่และเวลา
รื้อถอนองค์ประกอบตกแต่ง	27-12-68
ชื่อผู้ดำเนินการ	เครื่องมือที่ใช้
ทีมช่าง	ชะแลง, เสียว
รหัสชิ้นส่วนที่ถอด	สภาพชิ้นส่วนที่ถอด
ราวจับ1-9, ระแนงตกแต่ง	มีครบความชื้นจากการขาดการดูแล

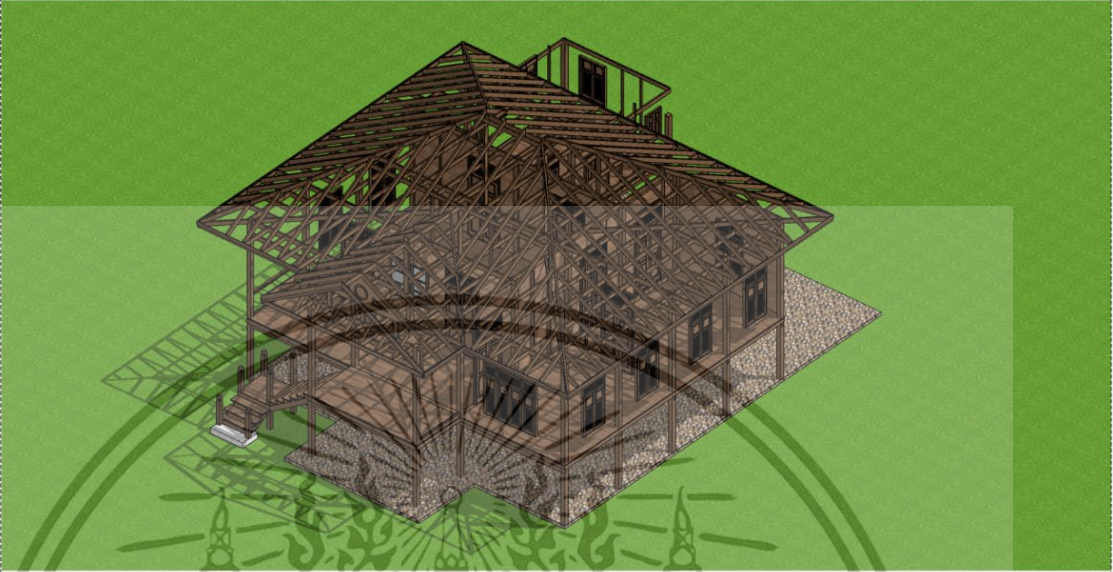
ลำดับขั้นตอนการถอด	วันที่และเวลา
รีดลอนแป	28/12/67
ชื่อผู้ดำเนินการ	เครื่องมือที่ใช้
ทีมช่าง	ชะแลง/สิ่วไม้/ฝ่าห่ม
รหัสชิ้นส่วนที่ถอด	สภาพชิ้นส่วนที่ถอด
-	เสียบางส่วน

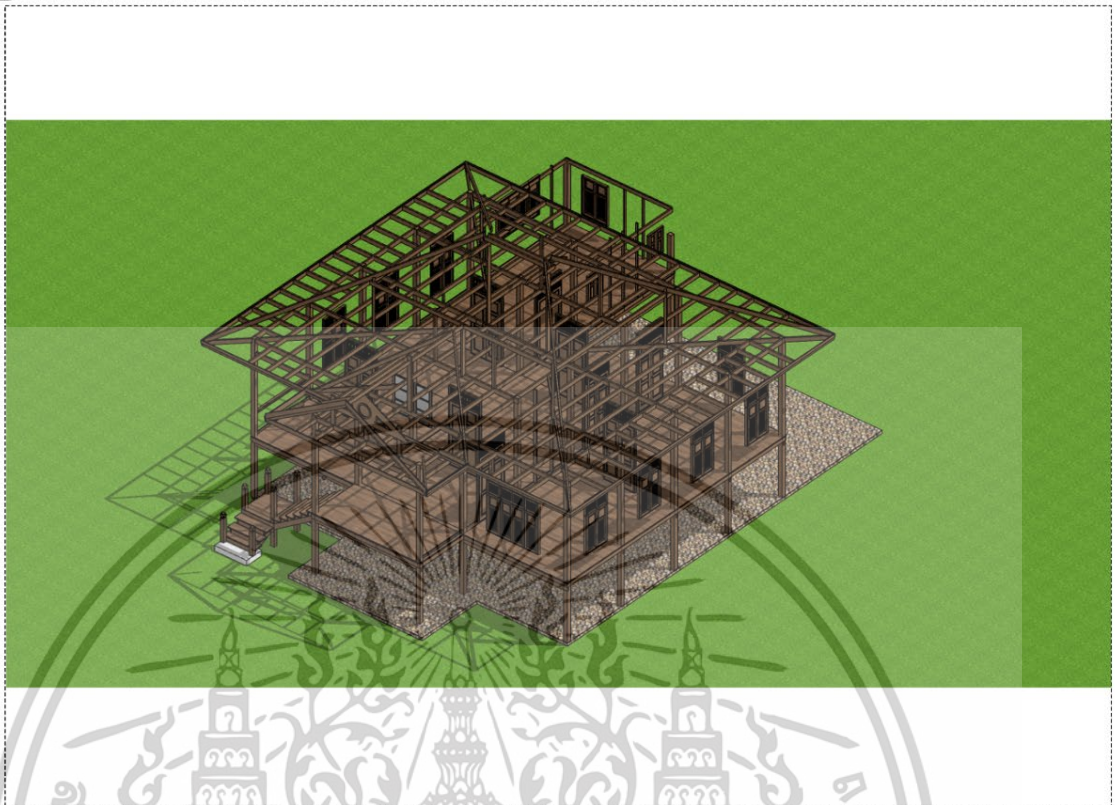
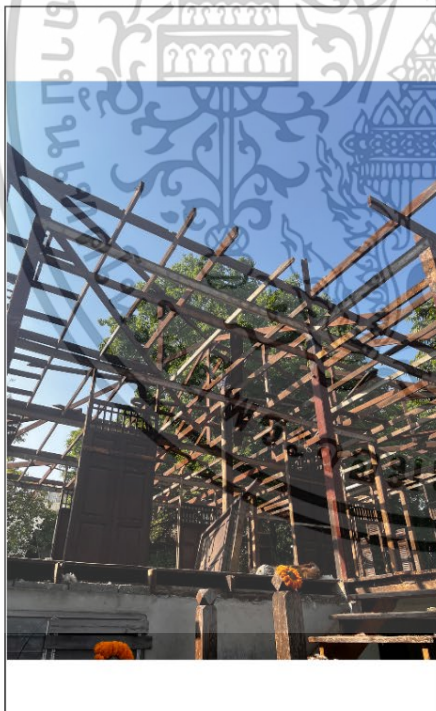
รูปที่ 4.19 แบบฟอร์มเก็บข้อมูลการรื้อถอนจันทันและผนัง

ลำดับขั้นตอนการถอด	วันที่และเวลา
รื้อถอนจันทันและผนัง	29-6/1/68
ชื่อผู้ดำเนินการ	เครื่องมือที่ใช้
ทีมช่าง	ชะแลง/สิ่วไม้/ฝ่าห่ม
รหัสชิ้นส่วนที่ถอด	สภาพชิ้นส่วนที่ถอด
จันทัน จ.1-7/ผนัง	เสียบางส่วน

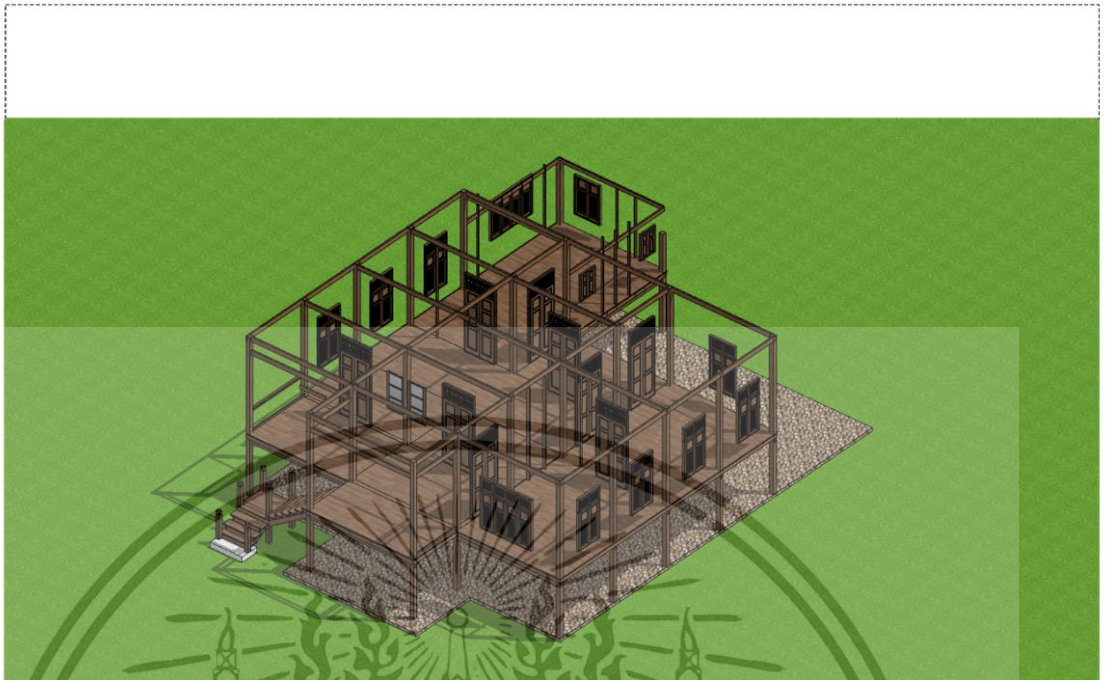
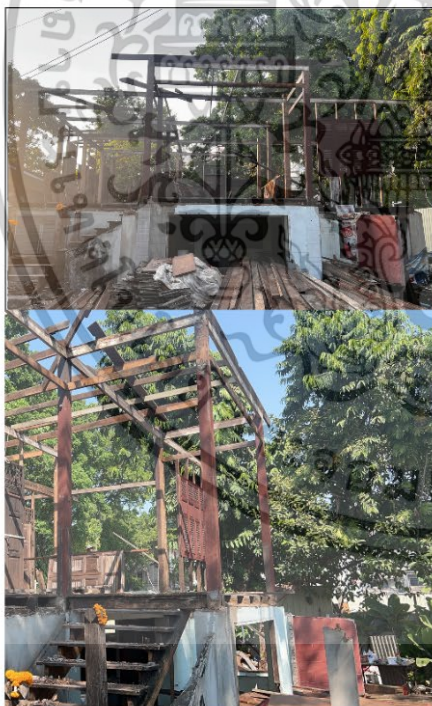
ลำดับขั้นตอนการถอด	วันที่และเวลา
รื้อถอนโครงฝ้าและผนัง	29-6/1/68
ชื่อผู้ดำเนินการ	เครื่องมือที่ใช้
ทีมช่าง	ชะแลง/สิ่วไม้/ผ้าท่ม
รหัสชิ้นส่วนที่ถอด	สภาพชิ้นส่วนที่ถอด
คฝ.1-7/ผนัง	เสียหายส่วน

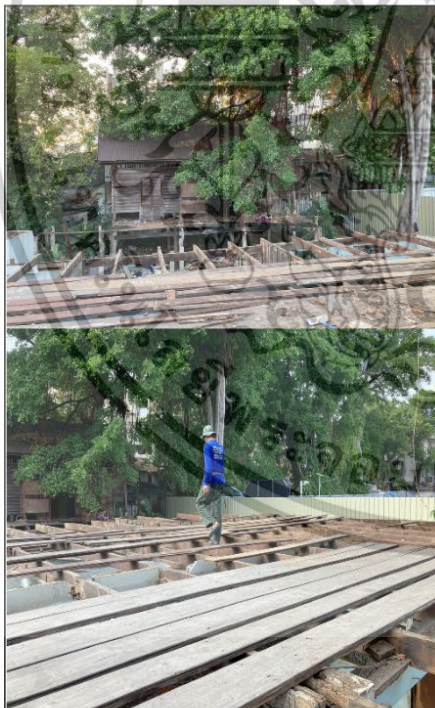
ลำดับขั้นตอนการถอด	วันที่และเวลา
รื้อถอนโครงสร้างหลัก	9-13/1/68
ชื่อผู้ดำเนินการ	เครื่องมือที่ใช้
ทีมช่าง	ชะแลง/สิ่วไม้/ค้อนยาง/เชือก
รหัสชิ้นส่วนที่ถอด	สภาพชิ้นส่วนที่ถอด
เสา/คาน/ตง/อะเส	เสียหายส่วน

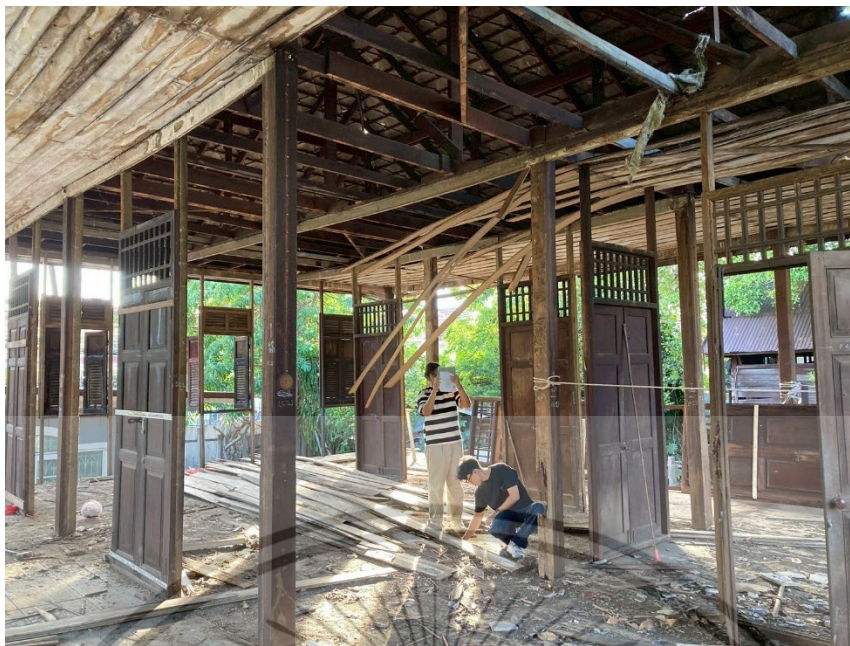
รูปที่ 4.23 การเก็บข้อมูลระหว่างการรื้อถอน

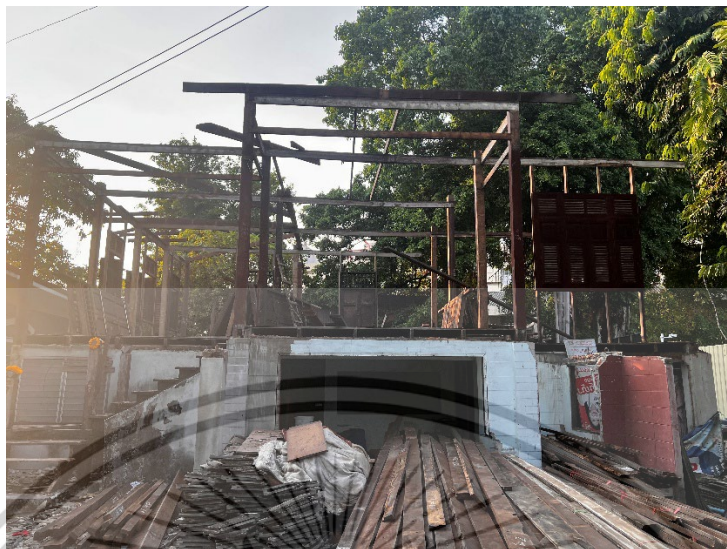
รูปที่ 4.26 การจัดเก็บชิ้นส่วน

เนื่องจากตัวพื้นที่มีขนาดจำกัดหลังการรื้อถอนจึงได้ทำการจัดวางชิ้นส่วนไม้บริเวณลานด้านหน้าอาคาร โดยมีการรองด้วยโครงไม้เพื่อป้องกันความชื้นจากพื้นดิน โดยมีการจัดหมวดหมู่การวางในแต่ละองค์ประกอบให้อยู่ใกล้เคียงกัน

ทำการจำแนกหมวดหมู่ชิ้นส่วนตามประเภท เช่น เสาคาน ผนัง หลังคา องค์กรประกอบตกแต่ง จากนั้นนำชิ้นส่วนแต่ละประเภทมาจัดวางแยกเป็นหมวดหมู่บริเวณพื้นที่รอบด้านอาคาร โดยมีการรองพื้นด้วยโครงไม้เพื่อป้องกันความชื้นจากดิน เนื่องจากมีพื้นที่จำกัดและไม่มีพื้นที่สำหรับสร้างหลังคาชั่วคราว

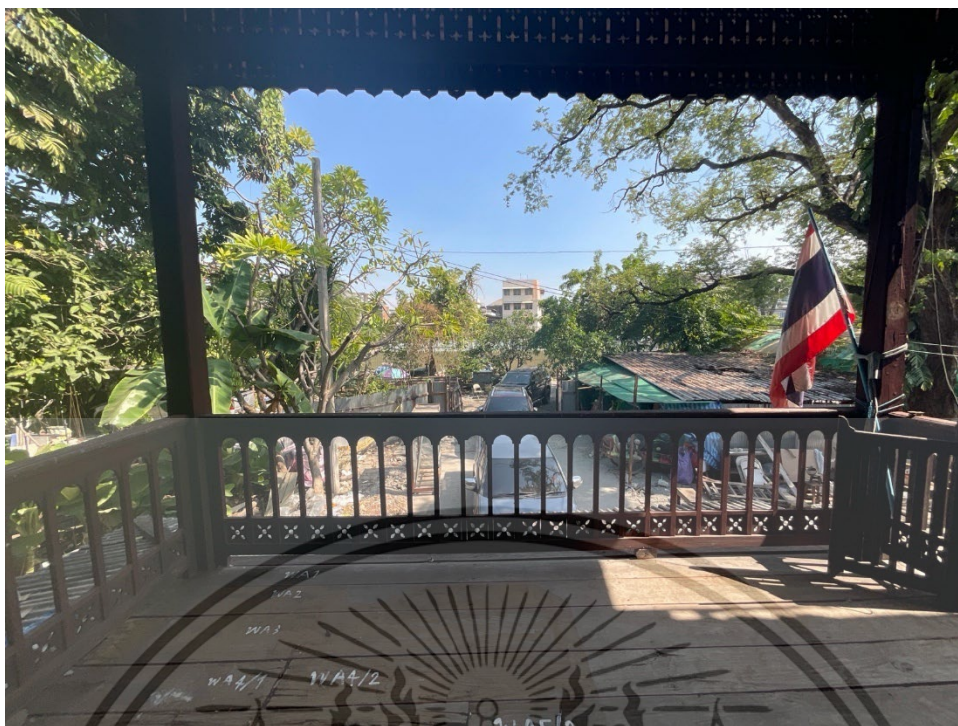
รูปที่ 4.49 องค์กรประกอบตกแต่ง

องค์กรประกอบตกแต่งและประตู หน้าต่าง ช่วยถ่ายทอดเรื่องราวของอาคาร ทั้งในด้านประวัติศาสตร์และสังคม เช่น ลวดลายจากสะท้อนสถานะเจ้าของบ้าน วัฒนธรรมความเชื่อ หรืออิทธิพลของศิลปกรรมในแต่ละยุค หากองค์กรประกอบเหล่านี้ยังคงอยู่ในสภาพดั้งเดิมหรือได้รับการอนุรักษ์อย่างถูกต้อง จะถือได้ว่าคุณค่าความแท้ของอาคารยังได้รับการรักษาไว้

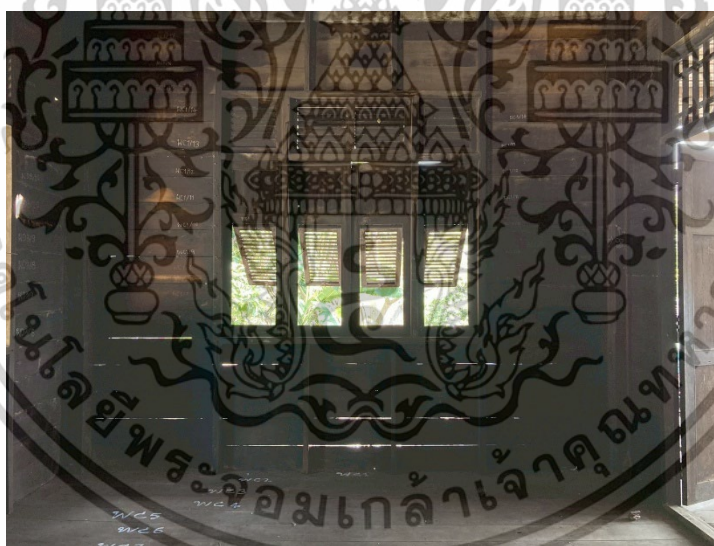
รูปที่ 4.50 องค์กรประกอบชิ้นส่วนประตูกำหนด

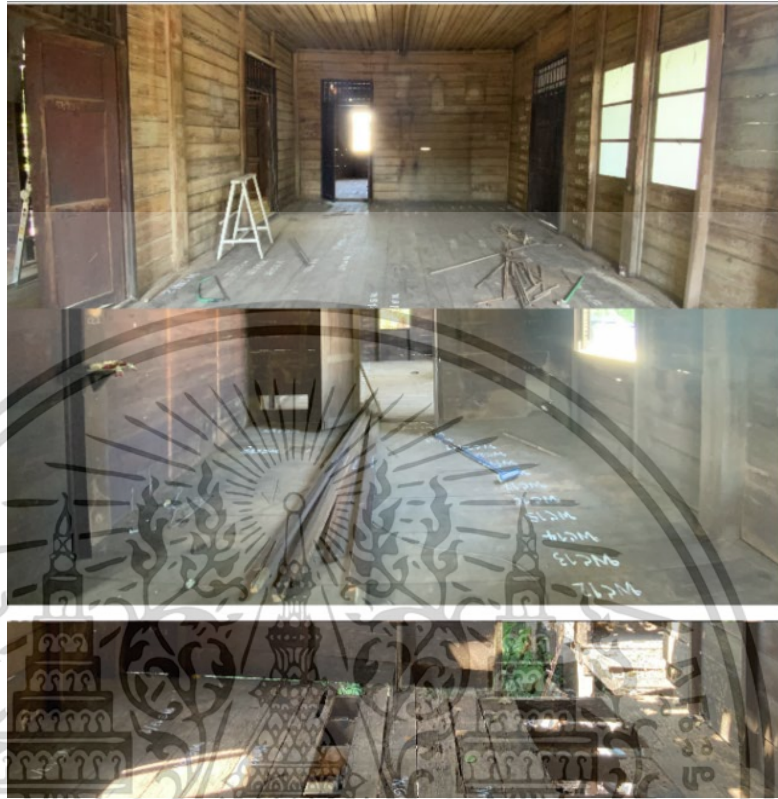
รูปที่ 4.75 องค์กรประกอบพื้นอาคาร

2) องค์กรประกอบพื้น ยังเป็นพื้นไม้เดิมตั้งแต่ก่อสร้างยังคงอยู่ในสภาพดี บางส่วนมีรอยผุพังตามกาลเวลา

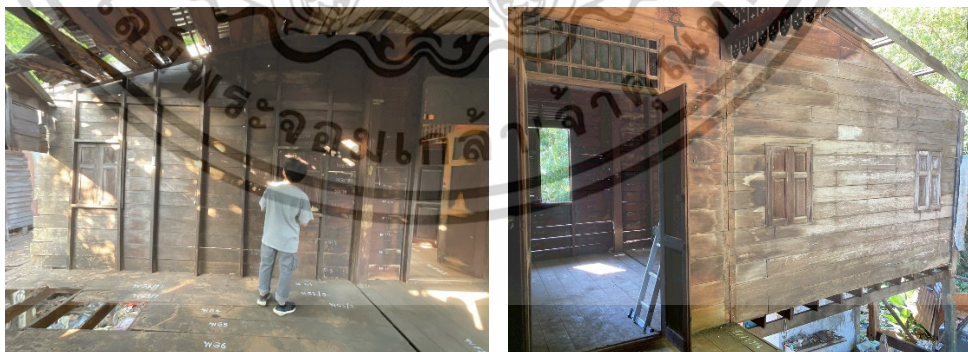
รูปที่ 4.76 องค์กรประกอบผนังอาคาร

3) องค์กรประกอบผนัง มีการผุกร่อนจากความชื้น มีบางส่วนที่โก่งตัว

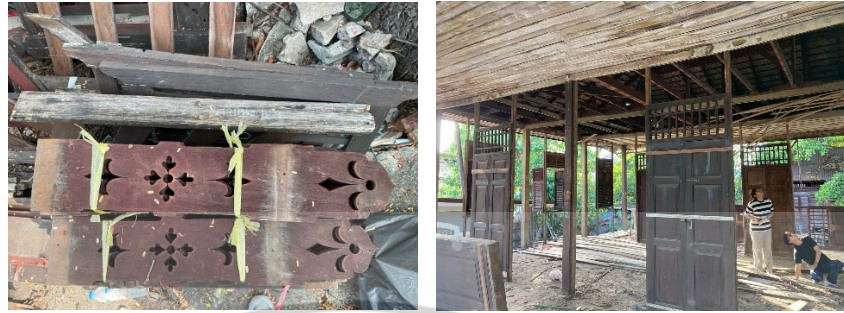
รูปที่ 4.77 องค์ประกอบผนังอาคาร

4) องค์ประกอบวัสดุที่สำคัญ มีการผุกร่อนและร่องรอยจากความชื้น และการผุพังตามกาลเวลา

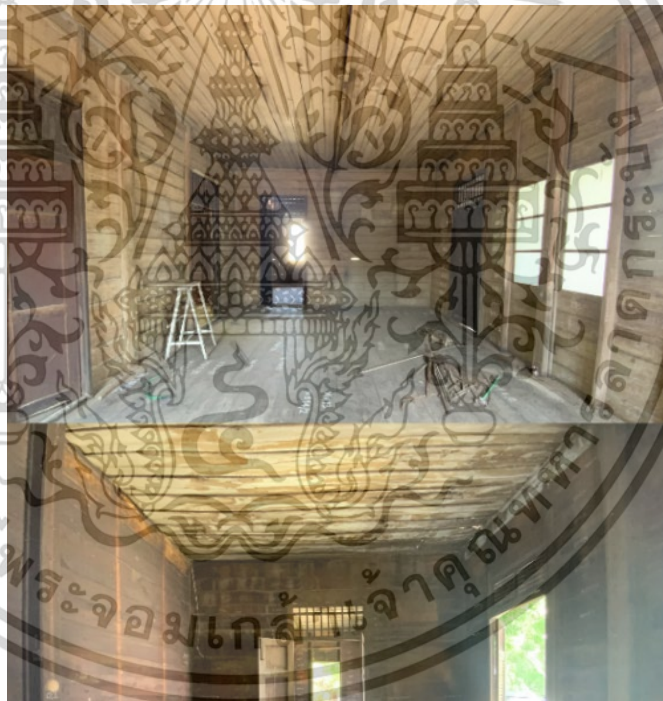
รูปที่ 4.78 องค์ประกอบผนังอาคาร

5) องค์ประกอบฝ้าเพดาน มีการโค้งตัวและความชื้นจากรอยรั่วบนหลังคา

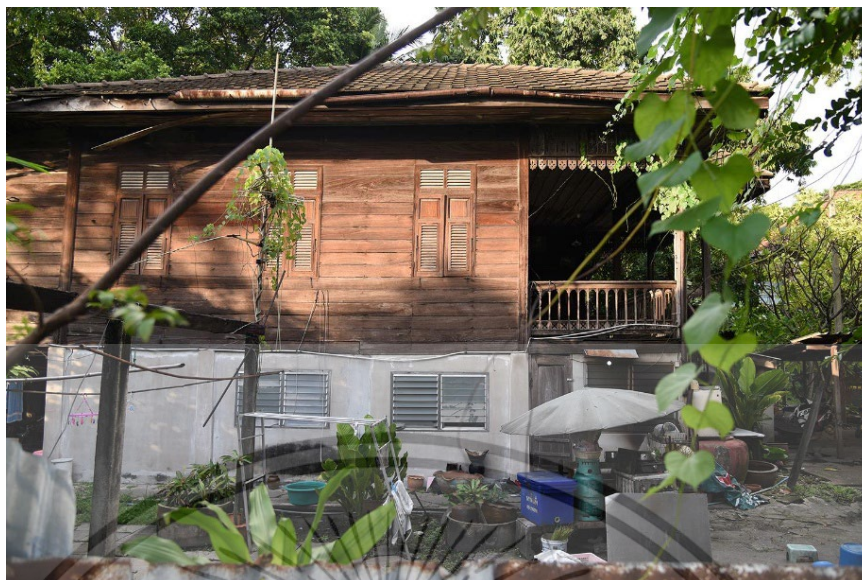
รูปที่ 4.79 องค์ประกอบผนังอาคาร

5) องค์ประกอบหลังคาหลังคา มีการแตกหักและรั่วซึมตามกาลเวลา

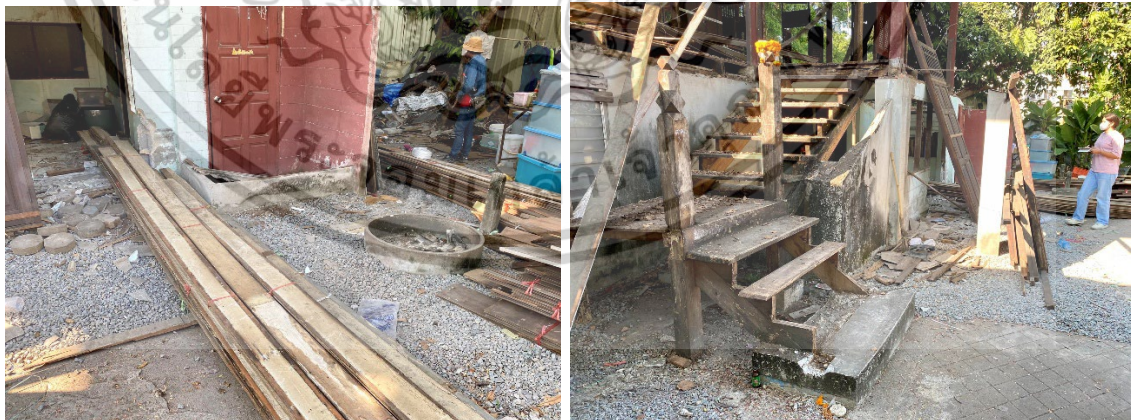
รูปที่ 4.84 ตำแหน่งการวางไม้

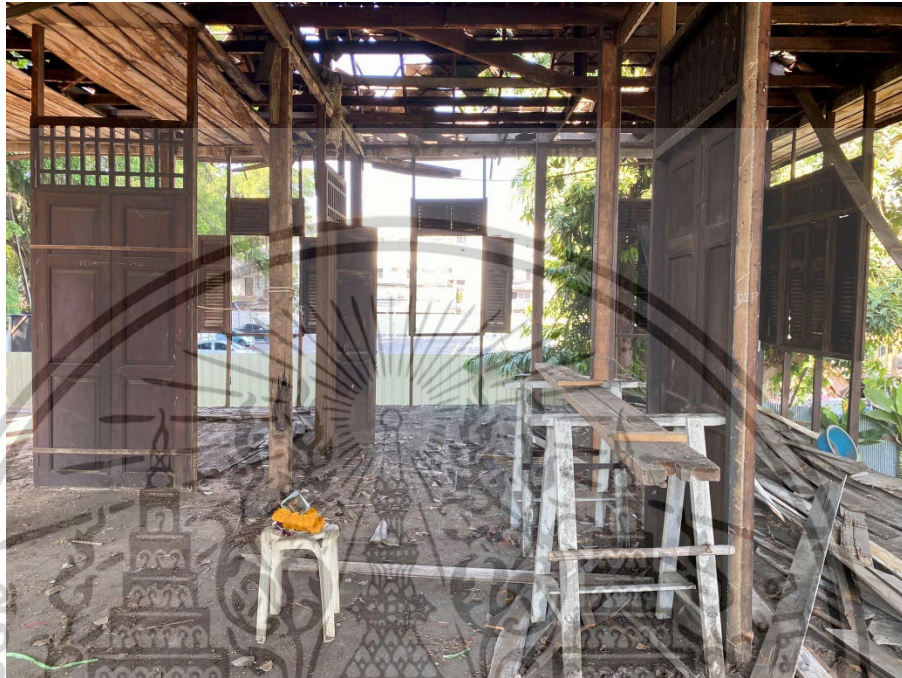
ในการจัดเก็บ ยังมีการติดรหัสที่ขึ้นส่วนแต่ละชั้นเพื่อให้สามารถตรวจสอบและประกอบกลับสู่ตำแหน่งเดิมได้อย่างถูกต้อง รหัสที่ใช้มีทั้งตัวเลขและตัวอักษรที่สื่อถึงตำแหน่งในผังอาคาร โชน หรือห้องแต่ละส่วน ข้อมูลสภาพของขึ้นส่วนหลังการรื้อถอน เช่น สมบูรณ์ ผุ แตก หรือมีรอยบิ่น จะถูกบันทึกไว้ในแบบฟอร์มการจัดเก็บขึ้นส่วน เพื่อใช้ประกอบการซ่อมแซมหรือฟื้นฟูในอนาคต

รูปที่ 4.85 การติดรหัสขึ้นส่วน

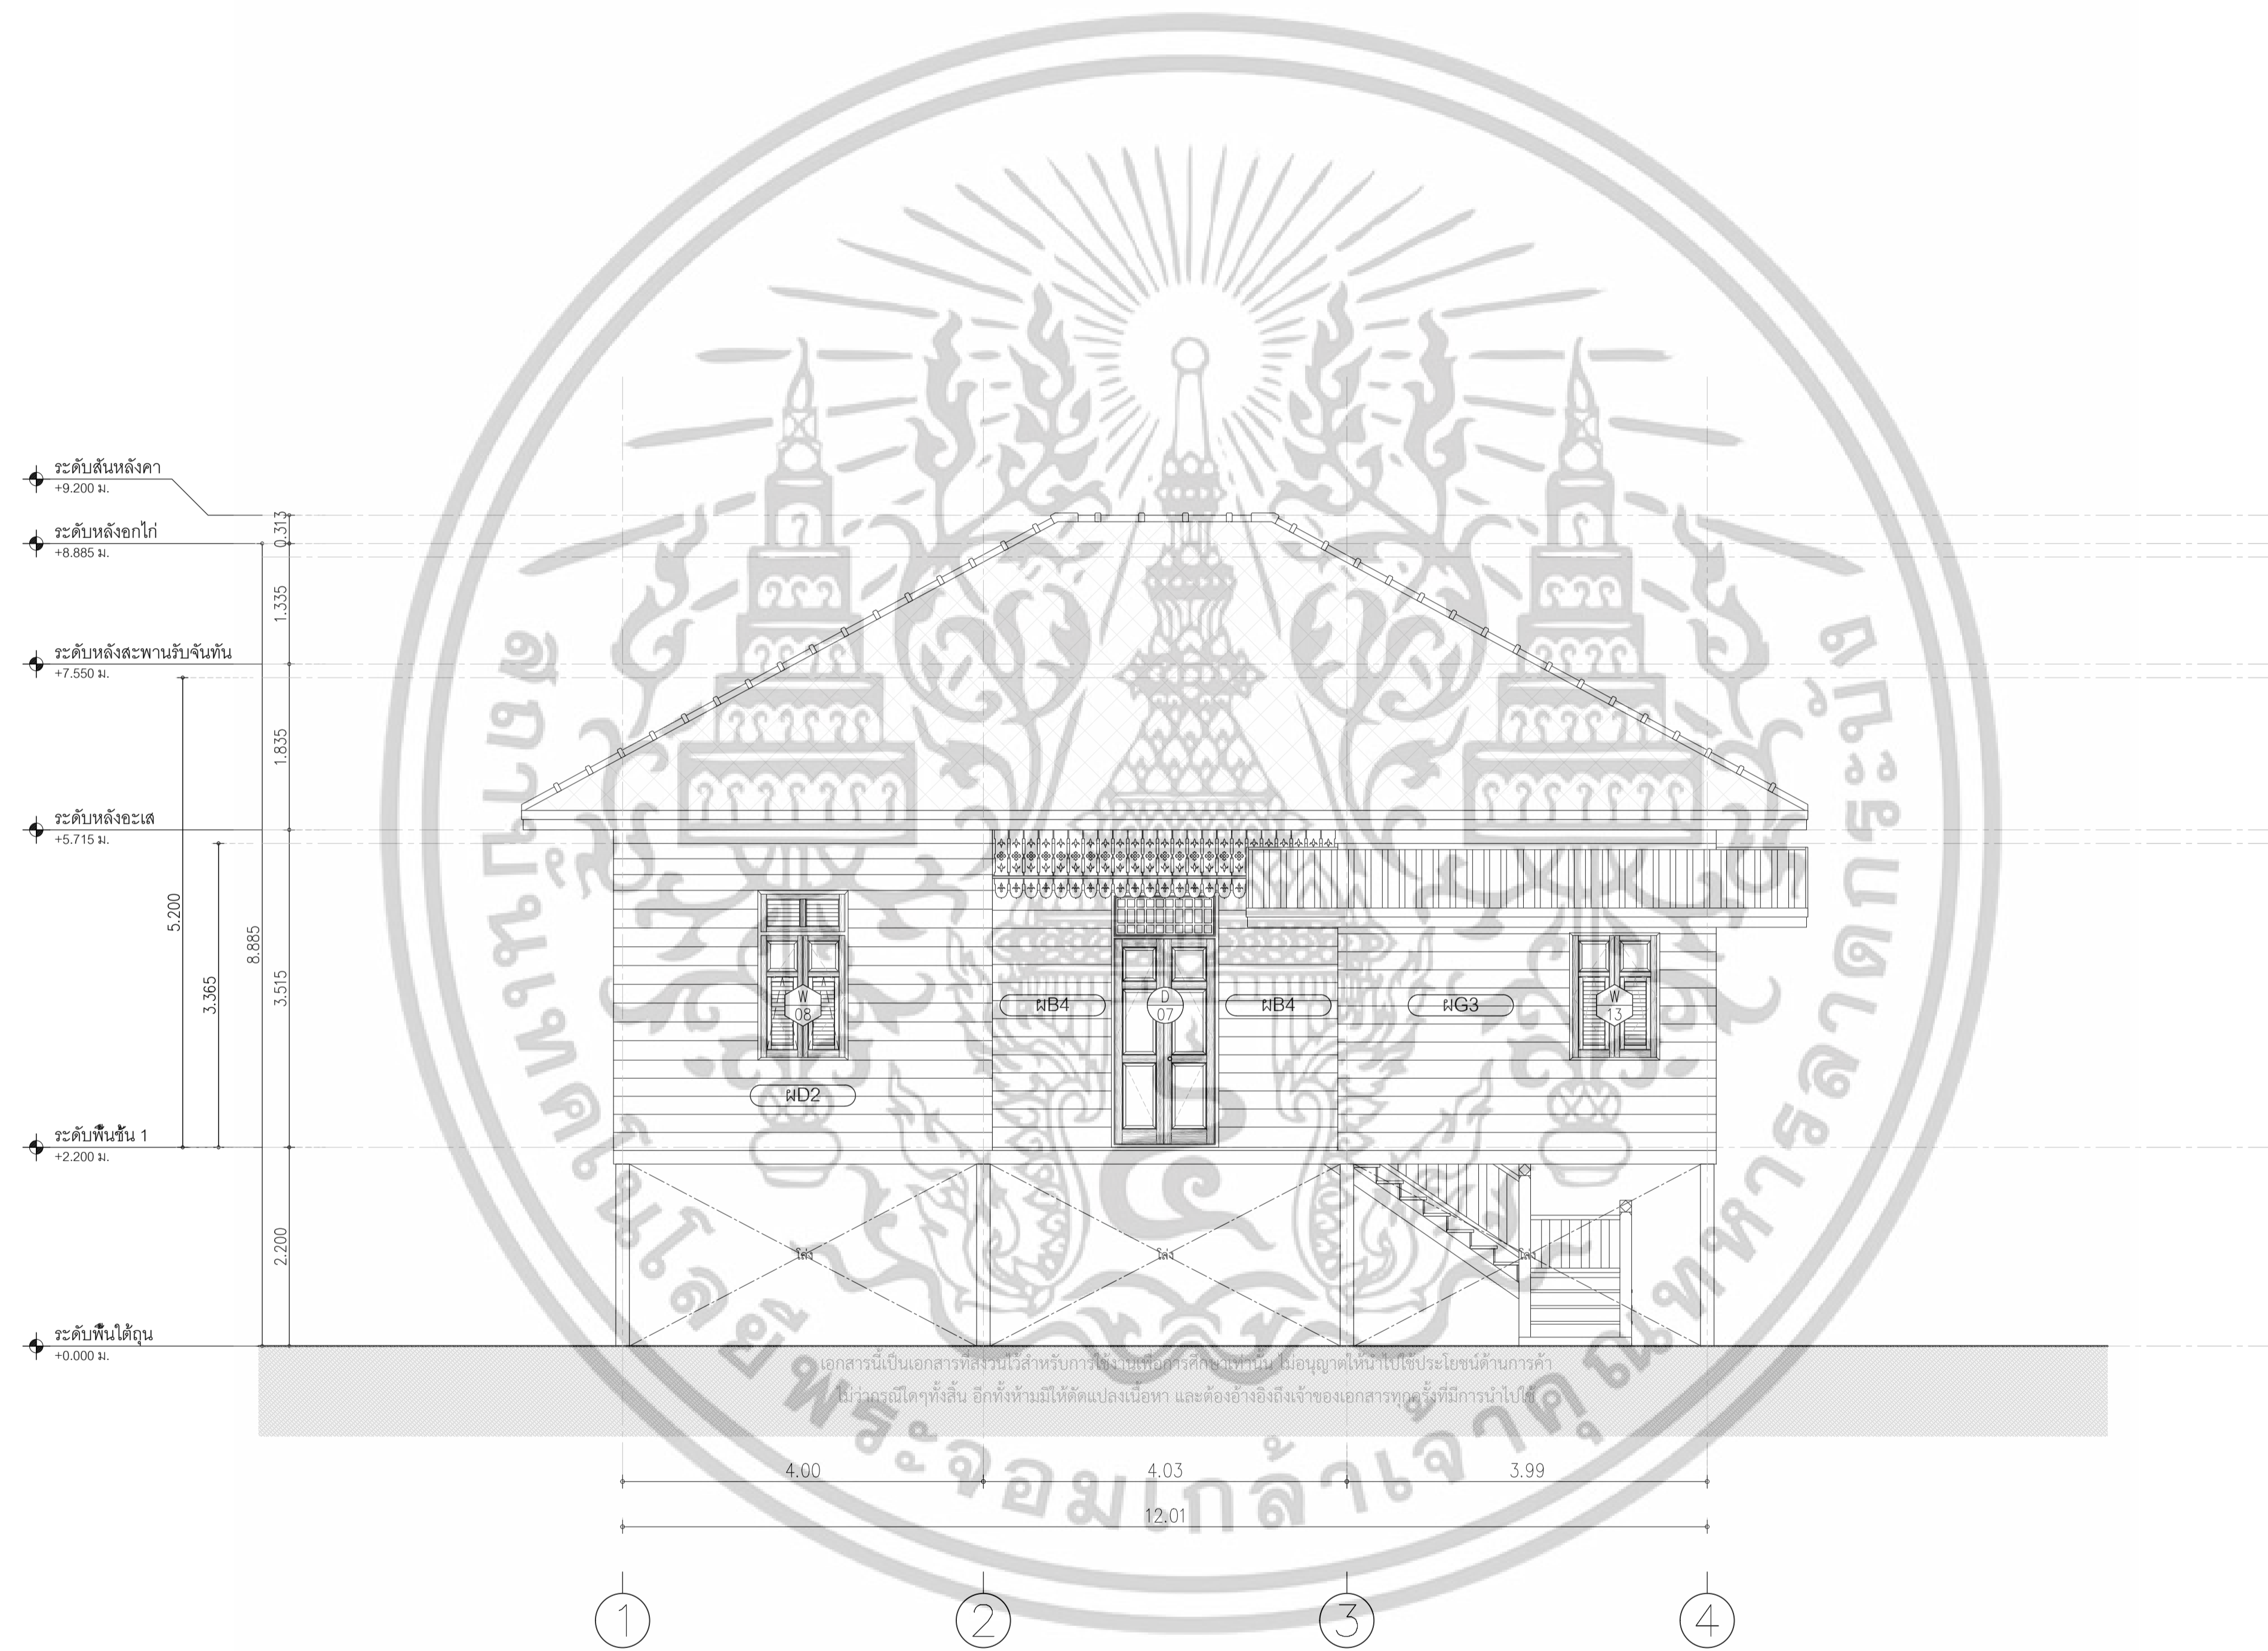
รูปด้าน ทิศตะวันออก
 มาตราส่วน 1:50
