การอนุรักษ์ฟื้นฟูอาคารด้วยกระบวนการย้ายสถานที่ตั้ง
กรณีศึกษา ตำหนักหลังเล็กวังตลกสาเก

PRESERVATION AND REHABILITATION BY RELOCATION
HISTORIC BUILDING: A CASE STUDY OF PRINCE
PRACHAKSILPAKOM'S SAKE-PALACE

การค้นคว้าอิสระนี้เป็นส่วนหนึ่งของการศึกษาตามหลักสูตรสถาปัตยกรรมศาสตรมหาบัณฑิต
สาขาวิชาสถาปัตยกรรมเขตร้อน
คณะสถาปัตยกรรม ศิลปะและการออกแบบ
สถาบันเทคโนโลยีพระจอมเกล้าเจ้าคุณทหารลาดกระบัง
พ.ศ. 2568

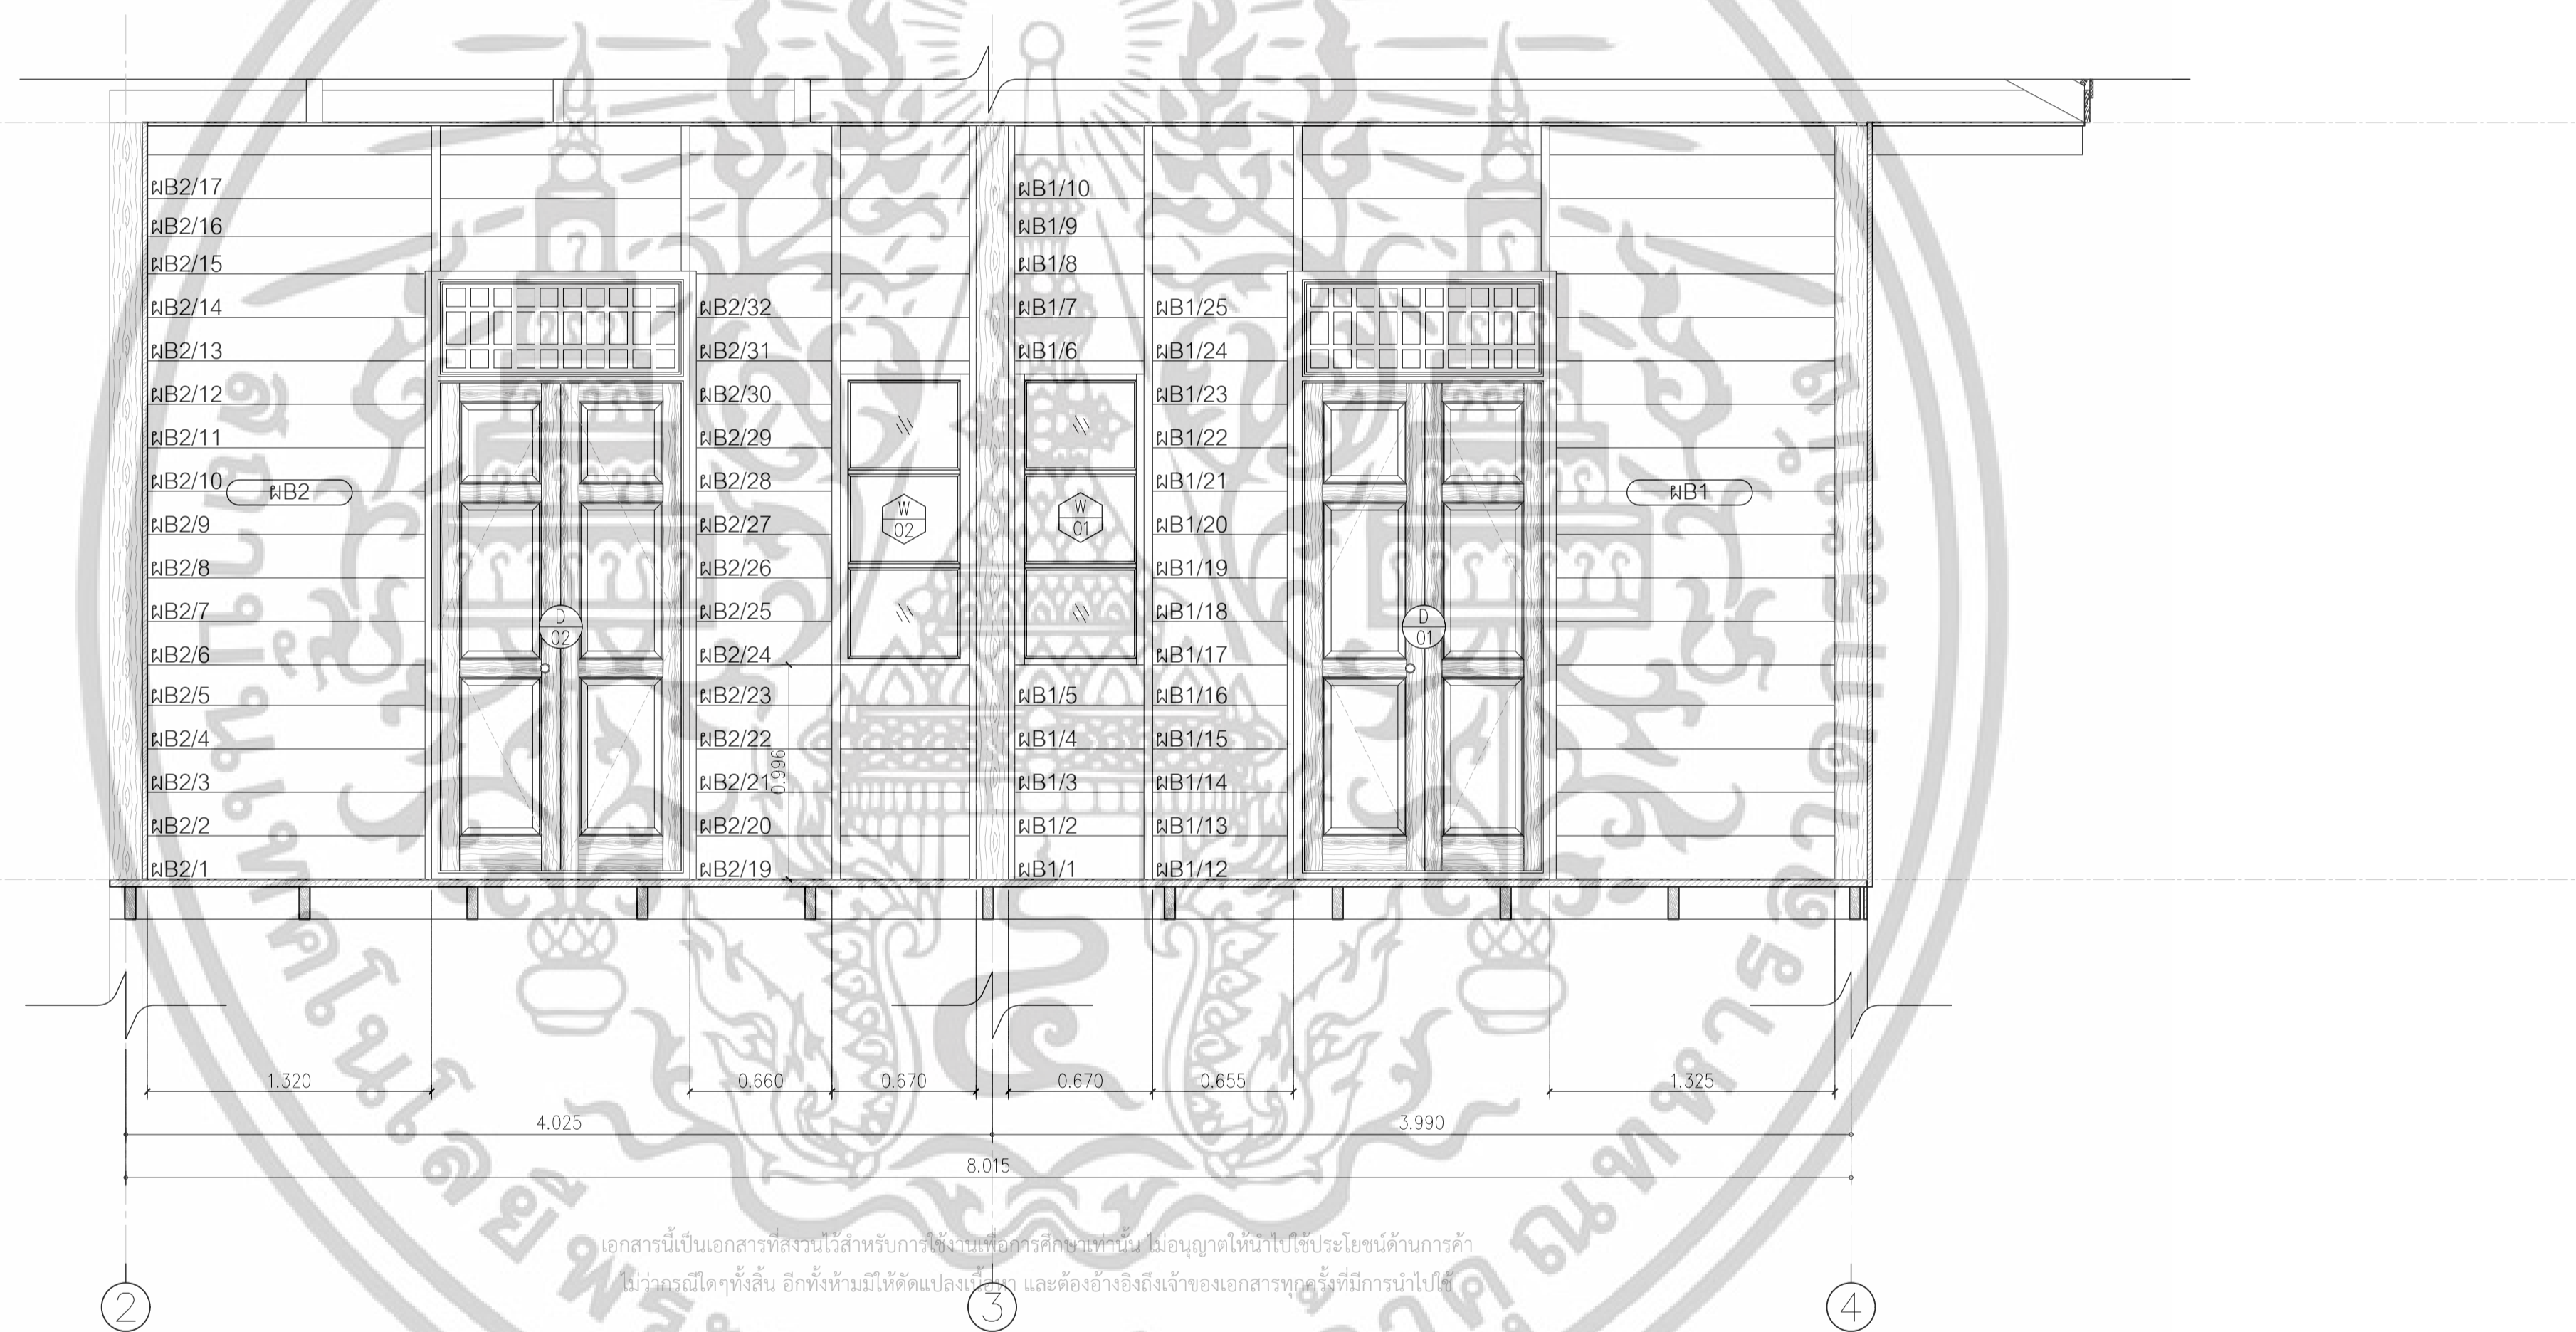
แบบขยายผนัง ผนัง MB1 - MB2

ระดับพื้นชั้น 1
+2.200 ม.

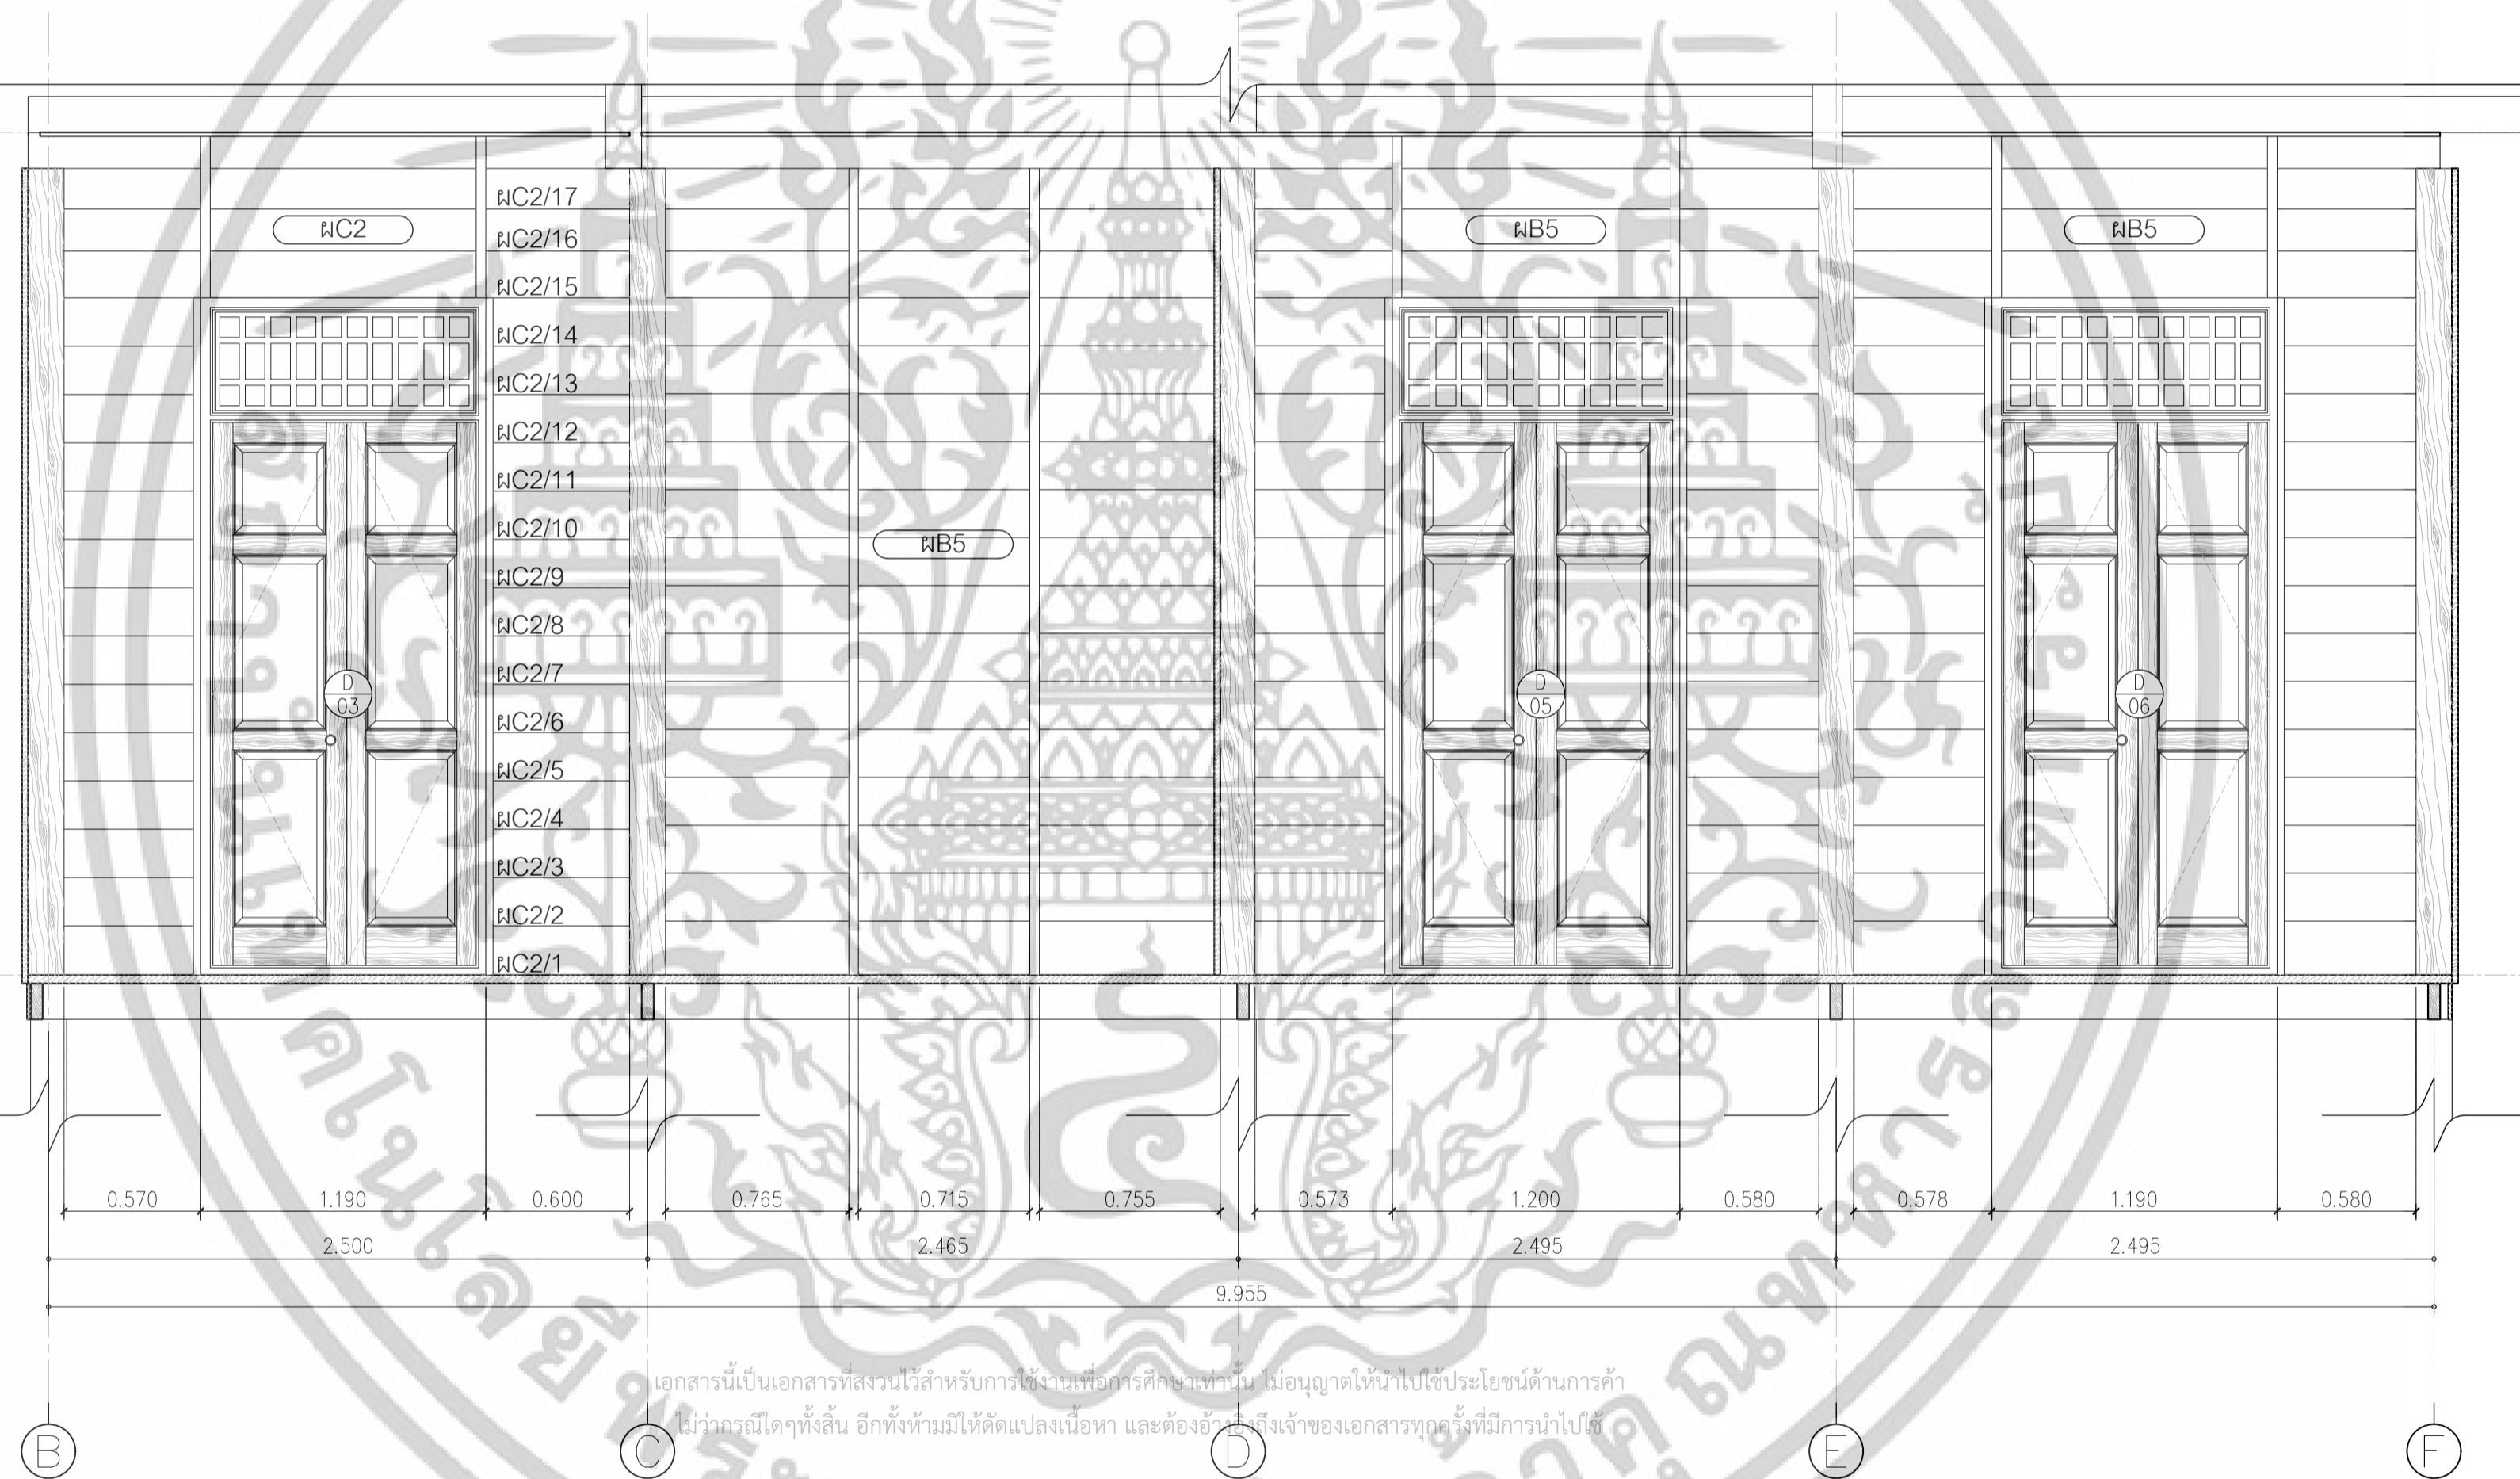
แบบขยายผนัง MB5 - MC2

ระดับพื้นชั้น 1
+2.200 ม.

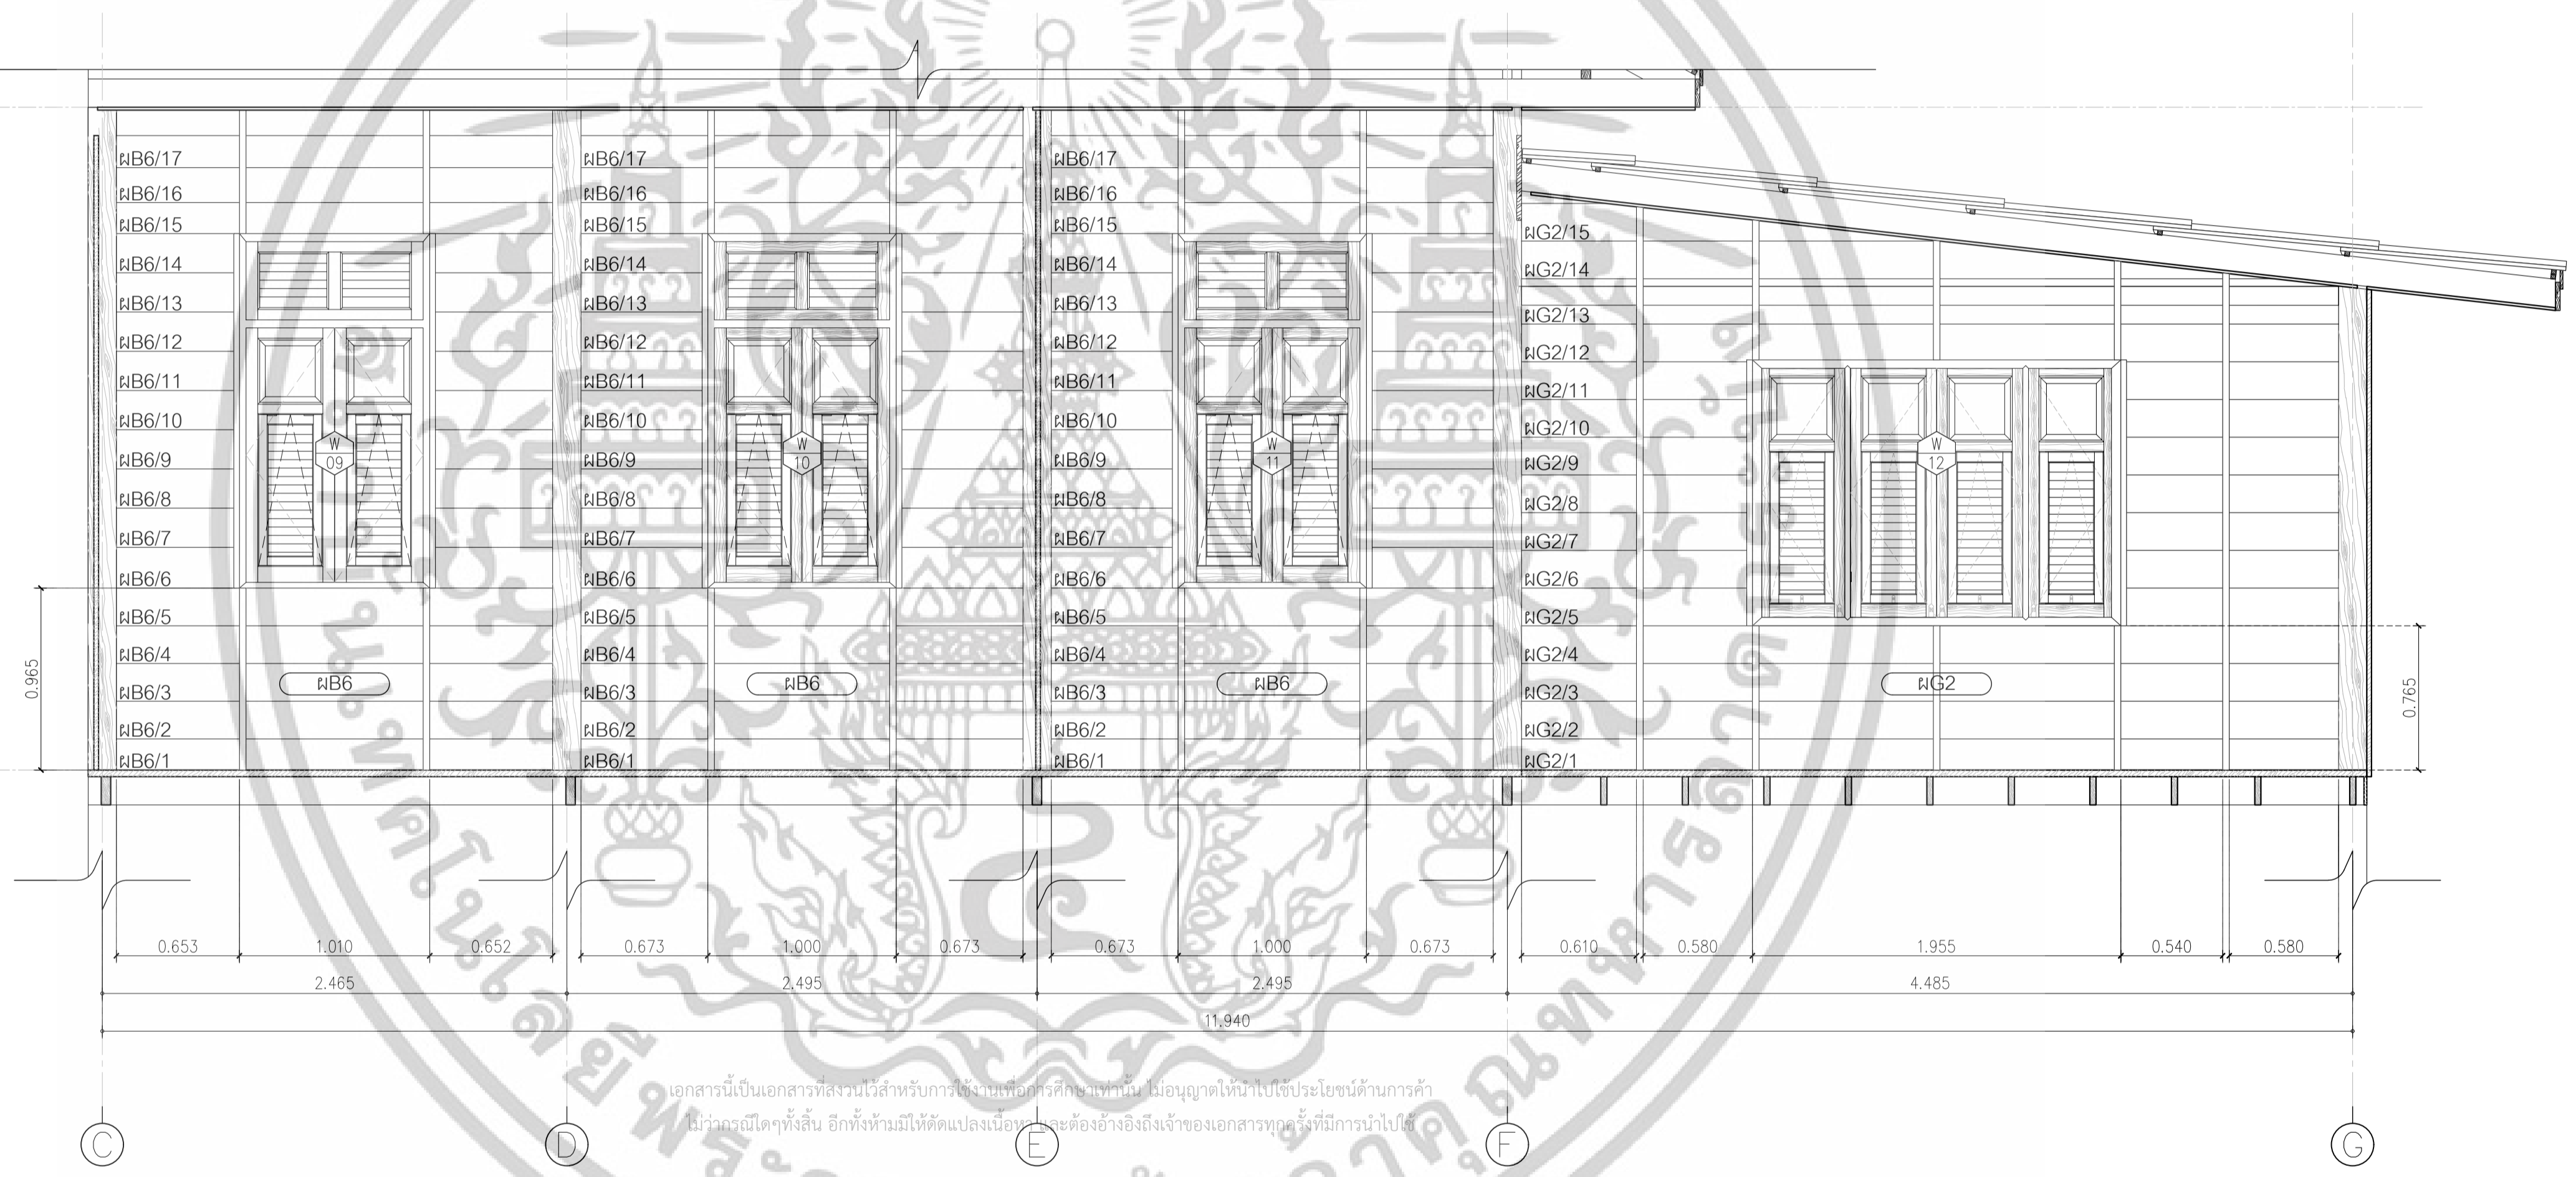
แบบขยายผนัง MB6 - MG2

ระดับหลังอะเส
+5.715 ม.

ระดับพื้นชั้น 1
+2.200 ม.
