แนวทางการออกแบบความปลอดภัย แสงสว่าง และอุณหภูมิ
เพื่อส่งเสริมประสิทธิภาพการใช้พื้นที่
ในศูนย์พัฒนาคุณภาพชีวิตผู้สูงอายุ จังหวัดปทุมธานี

RECOMMENDATIONS FOR DESIGNING SAFETY, LIGHTING,
AND TEMPERATURE TO PROMOTE SPACE UTILIZATION EFFICIENCY
IN THE ELDERLY QUALITY OF LIFE DEVELOPMENT CENTER,
PATHUM THANI PROVINCE.

วิทยานิพนธ์นี้เป็นส่วนหนึ่งของการศึกษาตามหลักสูตรปริญญาสถาปัตยกรรมศาสตรมหาบัณฑิต
สาขาวิชาสถาปัตยกรรมภายใน
คณะสถาปัตยกรรม ศิลปะและการออกแบบ
สถาบันเทคโนโลยีพระจอมเกล้าเจ้าคุณทหารลาดกระบัง
พ.ศ. 2568

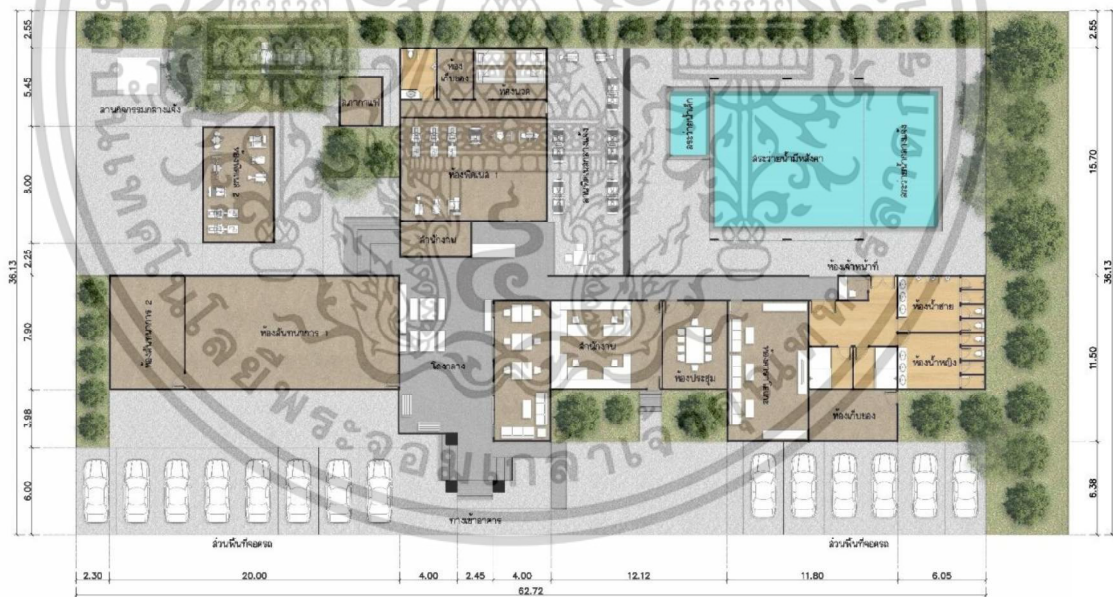
รูปที่ 3.12 ผังบริเวณอาคาร ศูนย์พัฒนาคุณภาพชีวิตผู้สูงอายุบ้านฟ้ารังสิต

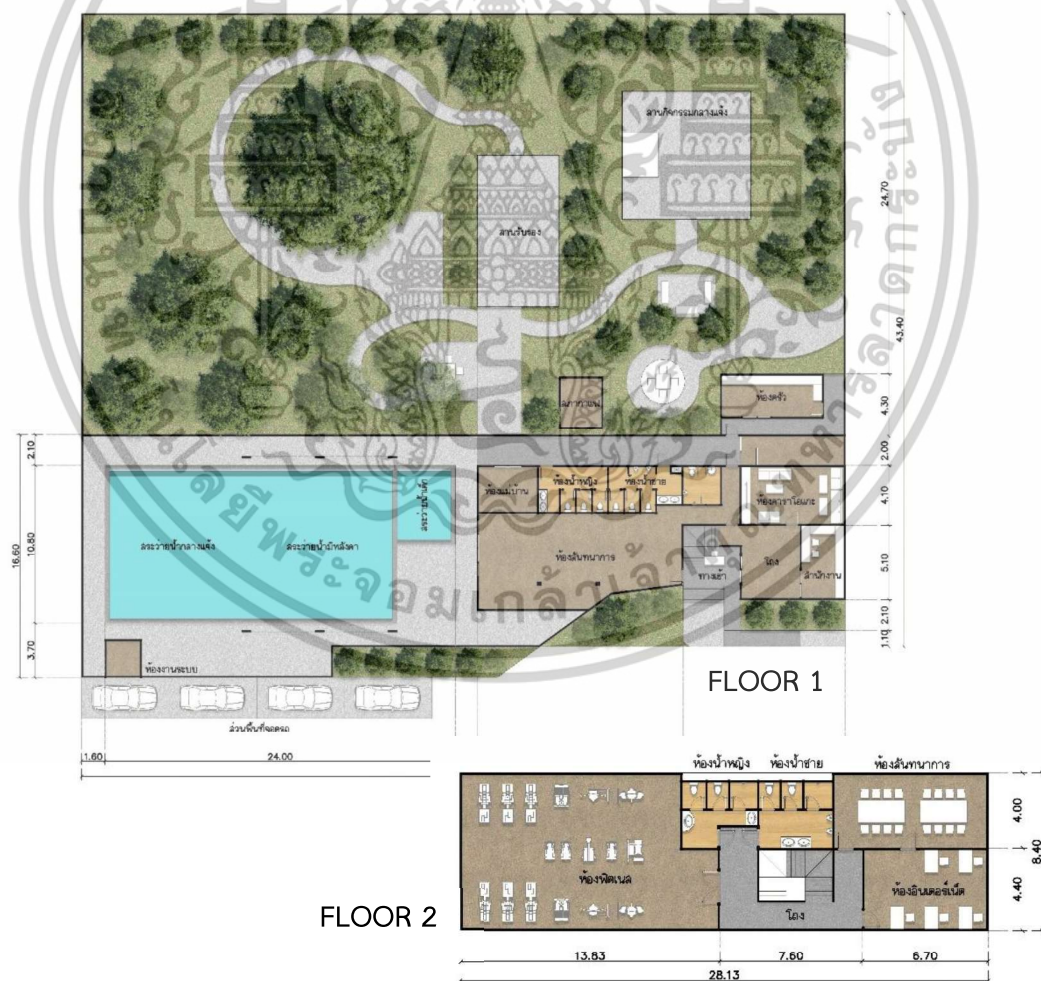
รูปที่ 3.14 ผังบริเวณอาคาร ศูนย์พัฒนาคุณภาพชีวิตผู้สูงอายุหมู่บ้านสถาพร ชั้น 1 และ ชั้น 2

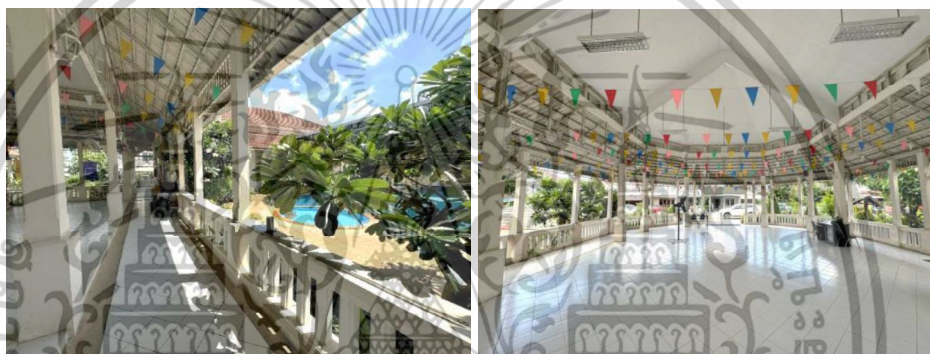
รูปที่ 5.1 สภาพแวดล้อมด้านแสงสว่างจากธรรมชาติ ศูนย์พัฒนาคุณภาพชีวิตหมู่บ้านปิยวารมณ

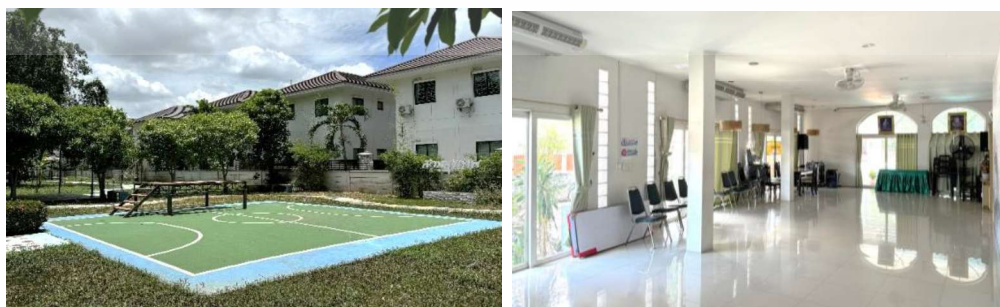
รูปที่ 5.3 สภาพแวดล้อมด้านลมจากธรรมชาติ ศูนย์พัฒนาคุณภาพชีวิตหมู่บ้านสถาพร เอกสารนี้เป็นเอกสารที่สงวนไว้สำหรับการใช้งานเพื่อการศึกษาเท่านั้น ไม่อนุญาตให้นำไปใช้ประโยชน์ด้านการค้า ไม่ว่าจะกรณีใดๆทั้งสิ้น อีกทั้งห้ามมิให้ตัดแปลงเนื้อหา และต้องอ้างอิงถึงเจ้าของเอกสารทุกครั้งที่มีการนำไปใช้

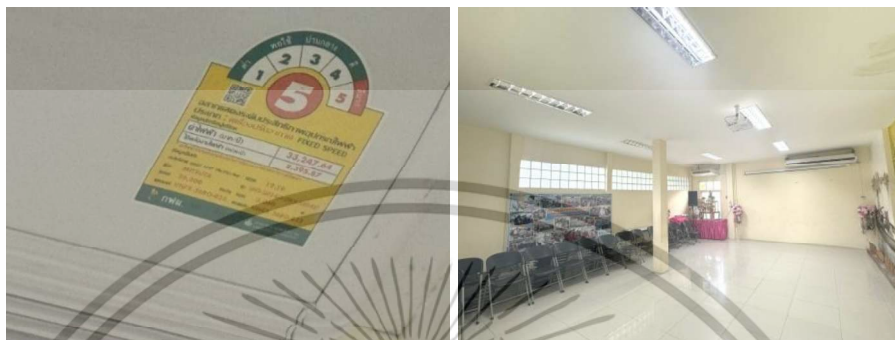
รูปที่ 5.4 สภาพแวดล้อมด้านลมจากเครื่องปรับอากาศ ศูนย์พัฒนาคุณภาพชีวิตหมู่บ้านปิยวารมณ

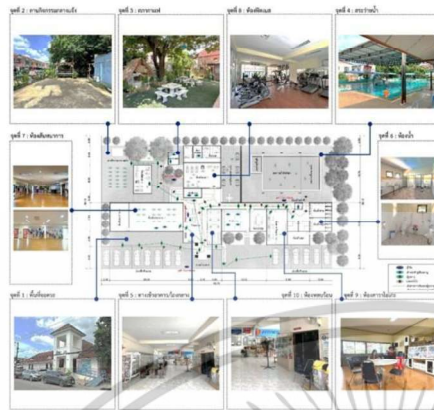
ผังพฤติกรรม และปัญหาการใช้งานของผู้ใช้อาคาร ภายในศูนย์พัฒนาคุณภาพชีวิตผู้สูงอายุ บ้านฟ้ารังสิต

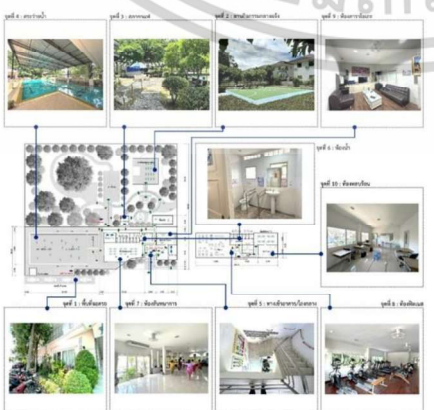
ผังพฤติกรรม และปัญหาการใช้งานของผู้ใช้อาคาร ภายในศูนย์พัฒนาคุณภาพชีวิตผู้สูงอายุ หมู่บ้านสลาพร
